PROYECTO FIN DE OBRA DE LA REHABILITACIÓN DE LA PASARELA DE POBEÑA

El presente Proyecto de “Fin de Obra de la rehabilitación de la pasarela de Pobeña”, tiene por objeto la definición y valoración de las obras ejecutadas para la restitución del tramo afectado y la reparación de los daños sufridos en las diversas partes de la estructura.

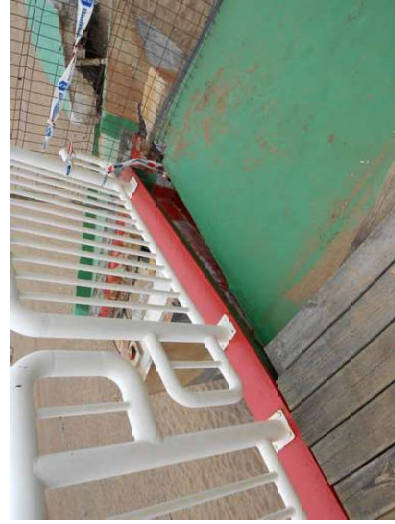
Parte de la estructura metálica se encontraba dañada o en mal estado. En este tipo de daños se podían identificar dos niveles, aquellas partes que necesitaban una restitución completa por la gravedad de los daños sufridos o por la pérdida de sección irremediable, y por otro lado aquellas que eran susceptibles de ser reparadas únicamente mediante la limpieza y restitución de los elementos de protección perdidos-corroídos.

Se identifican en los planos las zonas reparadas-sustituidas, si bien cabe destacar por un lado la sustitución de los 2,50 metros de uno de los perfiles IPN-550 más próximo al estribo-2 (La Arena), debido a que presentaba una plastificación muy relevante a lo largo de la directriz de la pieza. Se ha realizado por tanto la sustitución y conexión de dicho tramo teniendo en cuenta la relevancia de dicha conexión por ser parte de la estructura principal.

estructura), destacaba la corrosión sufrida a lo largo del anclaje de la conducción de saneamiento que ha quedado al descubierto por la caída del mismo.

El tratamiento de las superficies metálicas pasará por aplicar en las mismas, una limpieza y cepillado profundo hasta alcanzar un grado Sa-2 1/2 (metal blanco), procediendo a continuación al tratamiento de protección contra la corrosión para ambientes marinos (clase C5-M). El tratamiento ha consistido en lo siguiente:

- Preparación de los bordes de soldadura y colocación y soldadura de la pieza a reponer, en caso de ser necesario.
- Limpieza y cepillado de la superficie hasta alcanzar grado Sa 2 ½, metal “blanco”.
- Aplicación de 50 micras de imprimación epoxi zinc (Imprimación EPOXIMER).
- Aplicación de 120 micras de pintura epoxi-poliamida para capa intermedia (EPOXIMER H.B.)
- Aplicación de 2 capas de acabado con Poliuretano alifático de 40 micras cada una (VITROSIN A.C.R.)

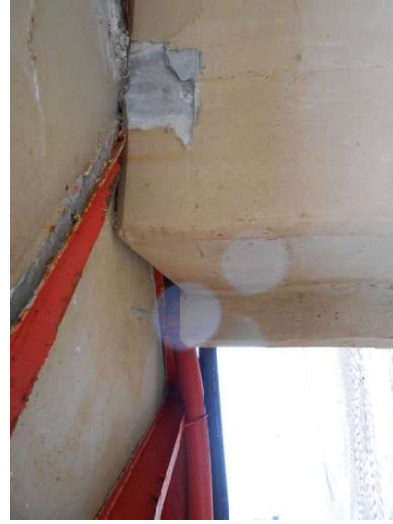
Así mismo, numerosos perfiles diagonales (angulares L-50x50x5) se vieron fuertemente deteriorados, y la unión con la periferia principal se vio dañada, por lo que se realizó la sustitución de varios de ellos.

- Eliminación y restitución de la perfilera dañada en caso de ser necesario.

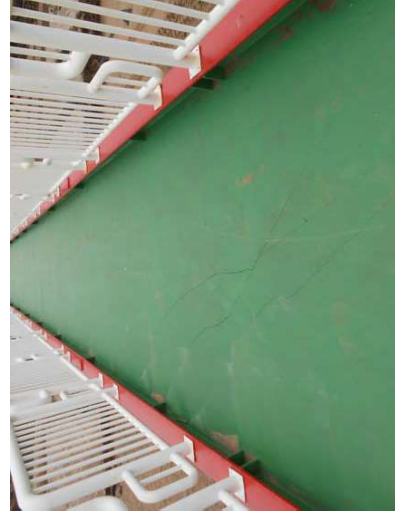
El tablero de hormigón presentaba dos tipos de daños diferenciados. Por un lado, parte del tablero, tras el movimiento sufrido por la pasarela tras el temporal, quedó apoyado sobre una de las pilas (Pila 4), lo que generó unos esfuerzos de punzonamiento que la losa no fue capaz de absorber, y generó una rotura que comprendía unos 7 metros longitudinalmente a la estructura. Si bien en un primer momento se proyectaba el picado y la restitución completa en dicha zona, la reposición de la estructura en su situación original (tras la traslación provisional) permitió determinar la no necesidad de su picado, por lo que se procedió a la reparación de las fisuras remanentes.

A su vez, tal y como recogía el proyecto original de reparación, a lo largo del vano intermedio (Pila 4 a Pila-3), se identificaron una serie de fisuras oblicuas al eje del tablero debido presumiblemente al esfuerzo de cortante sufrido por el desplazamiento longitudinal independiente de las vigas principales en el giro acaecido por el temporal. En esta segunda actuación se proyectó la inyección individual de cada una de las fisuras para garantizar las condiciones de durabilidad del propio tablero

- Eliminación por medios mecánicos de la pintura existente y demás residuos superficiales.
- Perforaciones desde la parte superior a 45° atravesando la fisura e inyectar de entre 5 y 10 centímetros de longitud, para la fijación de inyectores (Cada 15 – 25 cm) mediante adhesivo Epoxi NITOBOND PC20.
- Sellado superficial de la fisura mediante recubrimiento elástico NITOCOTE 190.
- Inyección mediante resina epoxi NITOPRIME 50 a presiones regulables.
- Retirada de inyectores del sellado provisional mediante medios mecánicos.
- Reposición del acabado del tablero (Pavimentación).

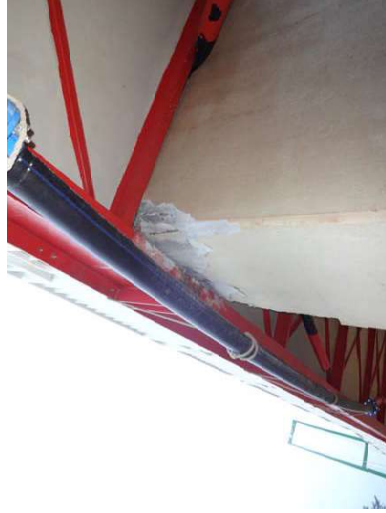
El movimiento del tablero sobre las pilas y los estribos existentes generó el desconche de parte de los elementos de hormigón armado recientemente restituidos. Si bien los daños eran relevantes en la mayoría de los hormigones, se proyectó la reparación con morteros de alta resistencia en las zonas identificadas en los planos.

- Picado del recubrimiento de la pila/estribo hasta un espesor para la futura reposición de 60 mm. En el caso de aparición de armadura, se profundizará en el picado dejando libre la armadura por todas sus caras un mínimo de 15 mm en todo su perímetro.
- Limpieza y cepillado en toda la estructura, especialmente intenso en las zonas a reparar y en las armaduras que se llegará hasta el grado Sa 2 1/2 (metal blanco).
- Pasivado de la armadura y puente de unión mediante NITOPRIME 88.
- Reposición de armadura dañada (tanto longitudinal como cercos), solapando con las armaduras existentes mediante soldaduras.
- Limpieza del soporte con cepillo de alambre
- Aplicación de mortero de reparación RENDEROC LAF.
- Aplicación de tratamiento de protección mediante resinas de protección (según UNE EN 1504) a toda la superficie con DEKGUARD WFI0.

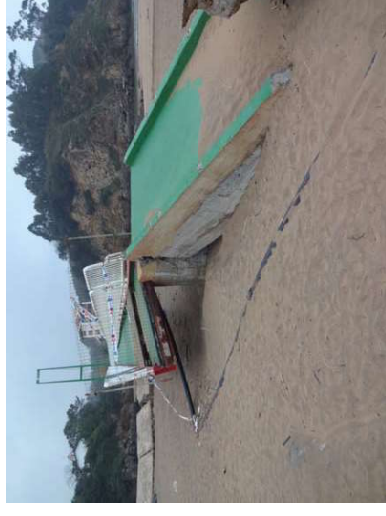
En ese sentido cabe destacar el estribo-2 (Estribo Playa), donde existía una estructura adosada al estribo de la pasarela que ha sido “arrancada” por los temporales sufridos. Se planteó por tanto la restitución del estribo propiamente dicho mediante las mismas técnicas que el resto de losas pilas-estribos, así como la ejecución de una nueva estructura de continuidad con el estribo que garantizara su correcta conexión. Dicho aspecto se desarrolla en el capítulo de ampliación de estribo y rehabilitación del desembarco.

Como se indicaba en el proyecto original, el estribo-2 (lado playa), presentaba previo a los temporales acaecidos, un apósito de hormigón armado de aproximadamente 5 metros de longitud con cierta conexión estructural con el estribo paralelepípedo propio de la pasarela. El descalce de dicho elemento, por presentar una cota de cimentación mucho menos profunda que el estribo, generó en su día un colapso de dicha parte del estribo.

A su vez, a continuación del estribo, existía una plataforma de desembarco que conectaba con la arena, compuesta por una losa de hormigón sobre un relleno que se asimilaba a un material ciclópeo. También este elemento colapsó debido al descalce por la pérdida de arena en su apoyo.

Se proyectó por tanto la reposición de ambos elementos, de manera que se garantizara una mejor repuesta frente a temporales de la magnitud del ocurrido. Para ello se diseñó por un lado un estribo-desembarco parcialmente girado con respecto a la dirección del oleaje, y por otro lado una protección de la zona enfrentada al mar mediante piedras de escollera de protección en la base de la cimentación de tamaño medio 2000 Kg.

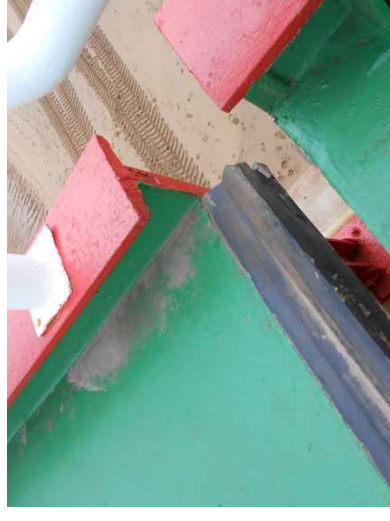
Las juntas de dilatación existentes entre el estribo y la pasarela, así como entre los dos tramos de pasarela existente, se vieron dañadas con el movimiento sufrido por el tablero, por lo que se proyectó su restitución. El buen estado que presentaban una vez reubicado el tablero en su posición original permitió la reutilización de las mismas.

Si bien en proyecto se planteaba la restitución completa de las juntas de dilatación existente entre el tramo a reparar y el estribo y el tramo atrantado respectivamente, el adecuado estado de observación de dichas juntas ha permitido su reutilización una vez ubicado el tablero en su posición final.

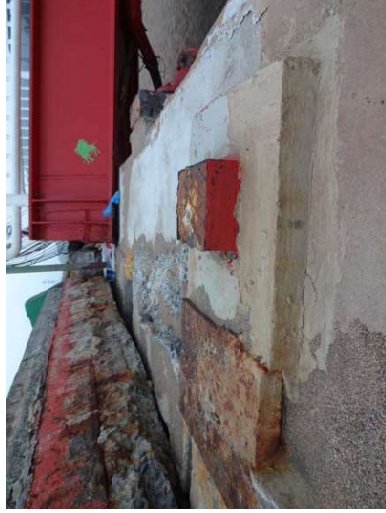
Por otro lado, los diferentes apoyos de neopreno existentes así como sus mesetas de apoyo, también recientemente restituidas, se vieron dañados por el desplazamiento lateral del tablero. Se proyectó la restitución de todos ellos, incluida la reconstrucción de las mesetas.

- Demolición de las actuales mesetas existentes total o parcialmente.
- Reconstrucción de las mesetas de apoyo mediante motero sin retracción autonivelante CONVEXTRA.
- Fijación del apoyo de neopreno zunchado tipo 5. Dicha fijación se realizó sobre la estructura provisionalmente trasladada (parte inferior del perfil principal IPN-550), para garantizar la ubicación exacta del neopreno con respecto al tablero de la pasarela.
