CLAVE: 21.804-0142/7521 LOTE 4

MEMORIA VALORADA DAÑOS CAUSADOS A LAS INFRAESTRUCTURAS DE SANEAMIENTO  
OBJETO DE LAS AYUDAS PREVISTAS EN EL ARTÍCULO 56 DEL REAL DECRETO-LEY 7/2024,  
DE 11 DE NOVIEMBRE EN FAVARA (VALENCIA)

EGEVASA

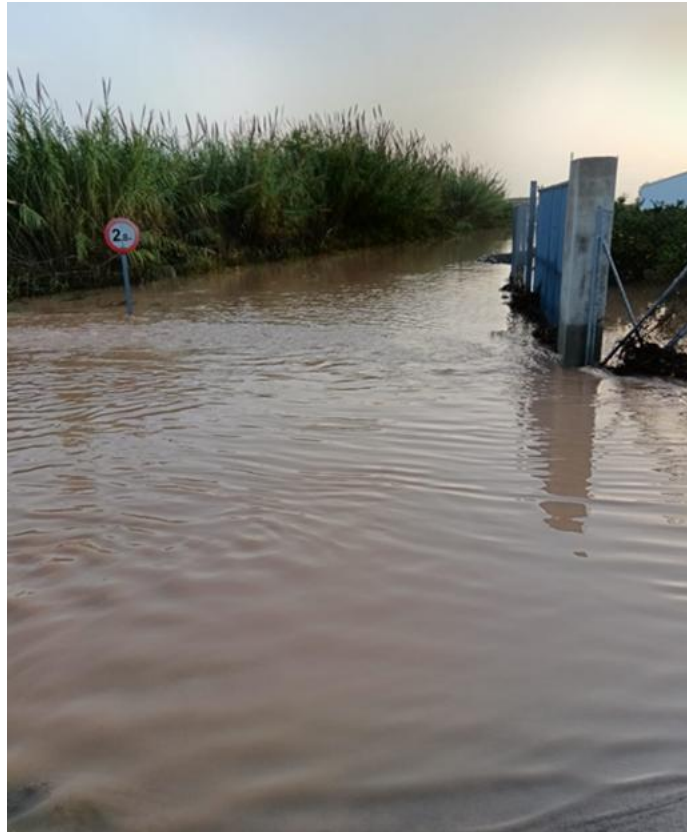
*Inundación del camino de acceso a la depuradora.*

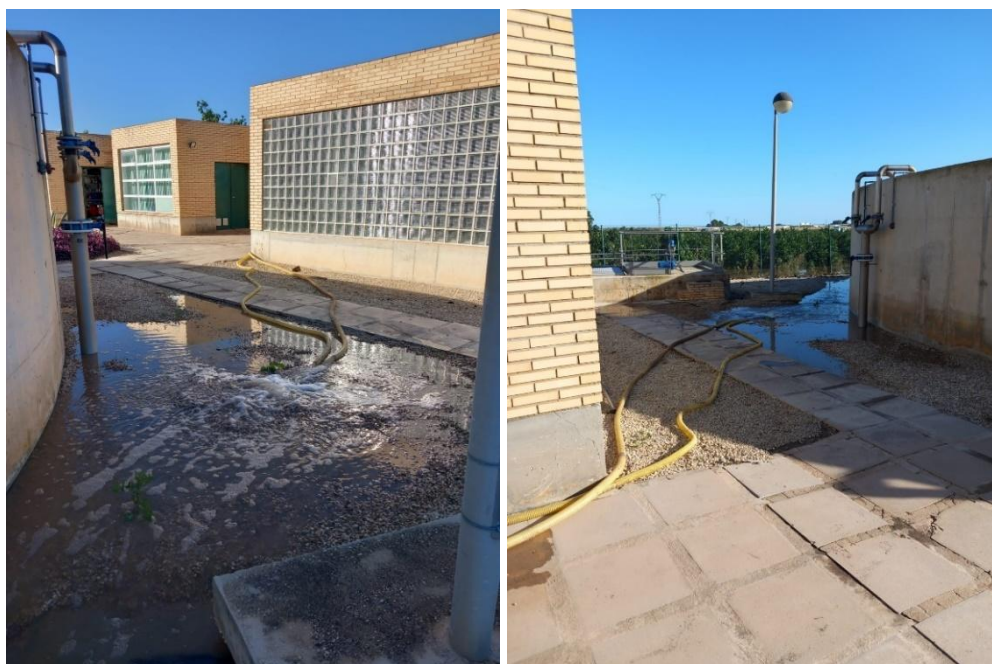
*Achique en la parcela de la depuradora.*

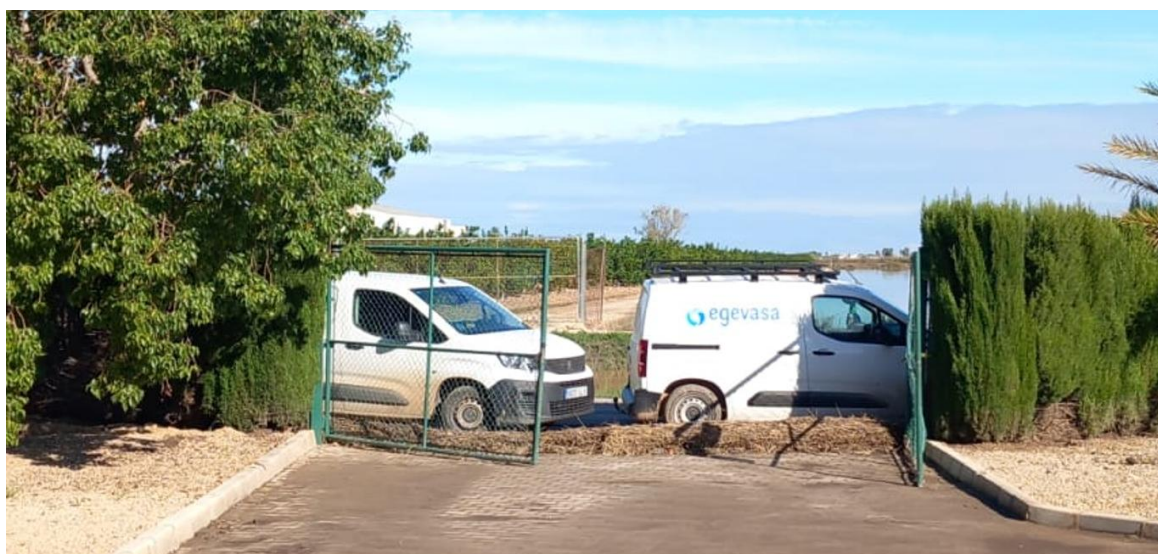
*Acumulación de restos vegetales arrastrados en el acceso a la depuradora.*

- Reparación de los daños ocasionados en la urbanización, jardinería, vallado, viales y edificios.

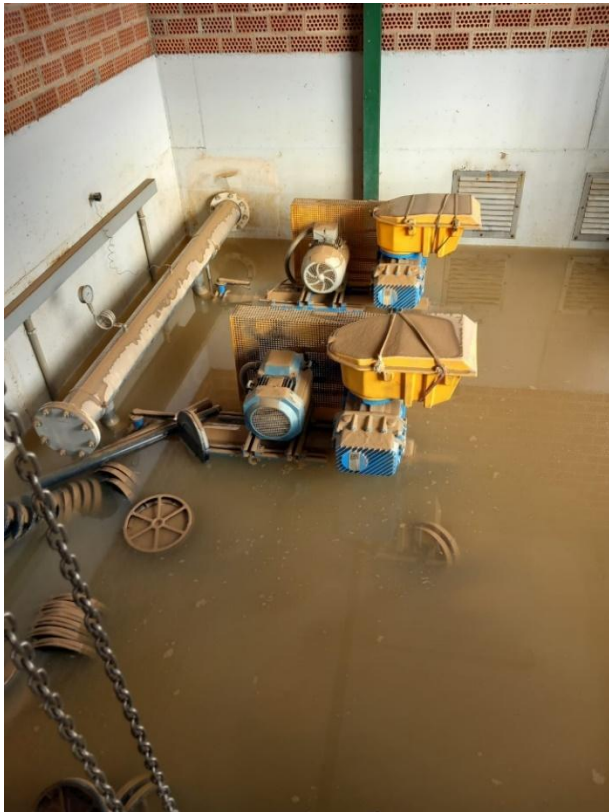
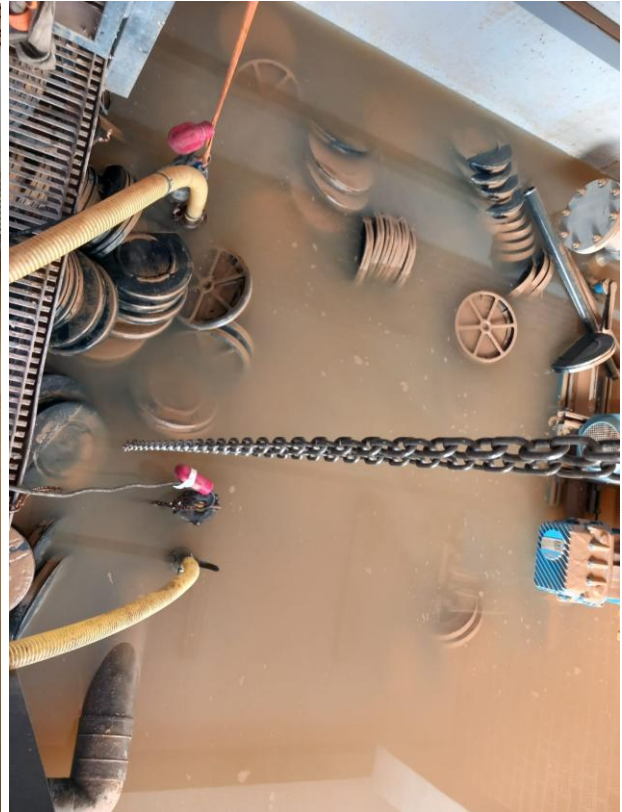
*Graves daños por la inundación de equipos en la sala de soplantes.*

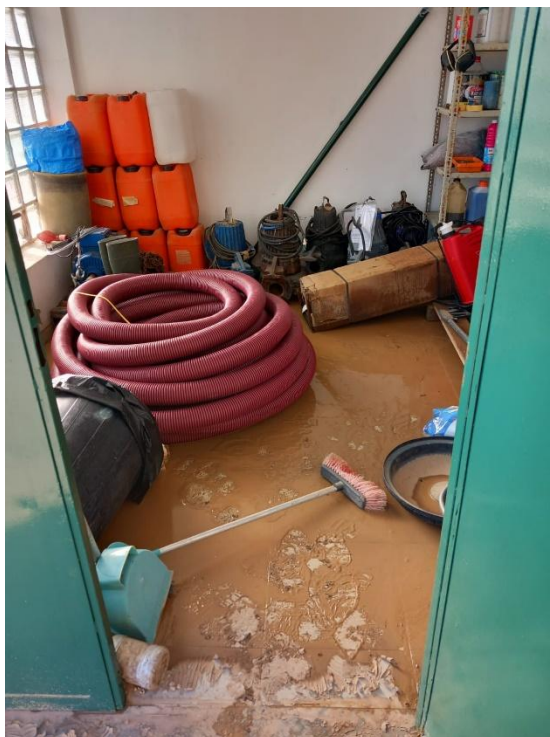
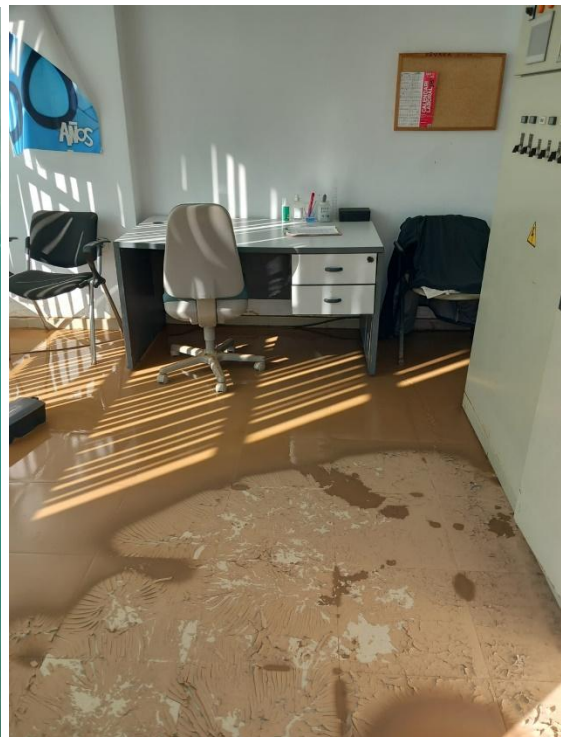
*Daños en almacén y sala de control.*

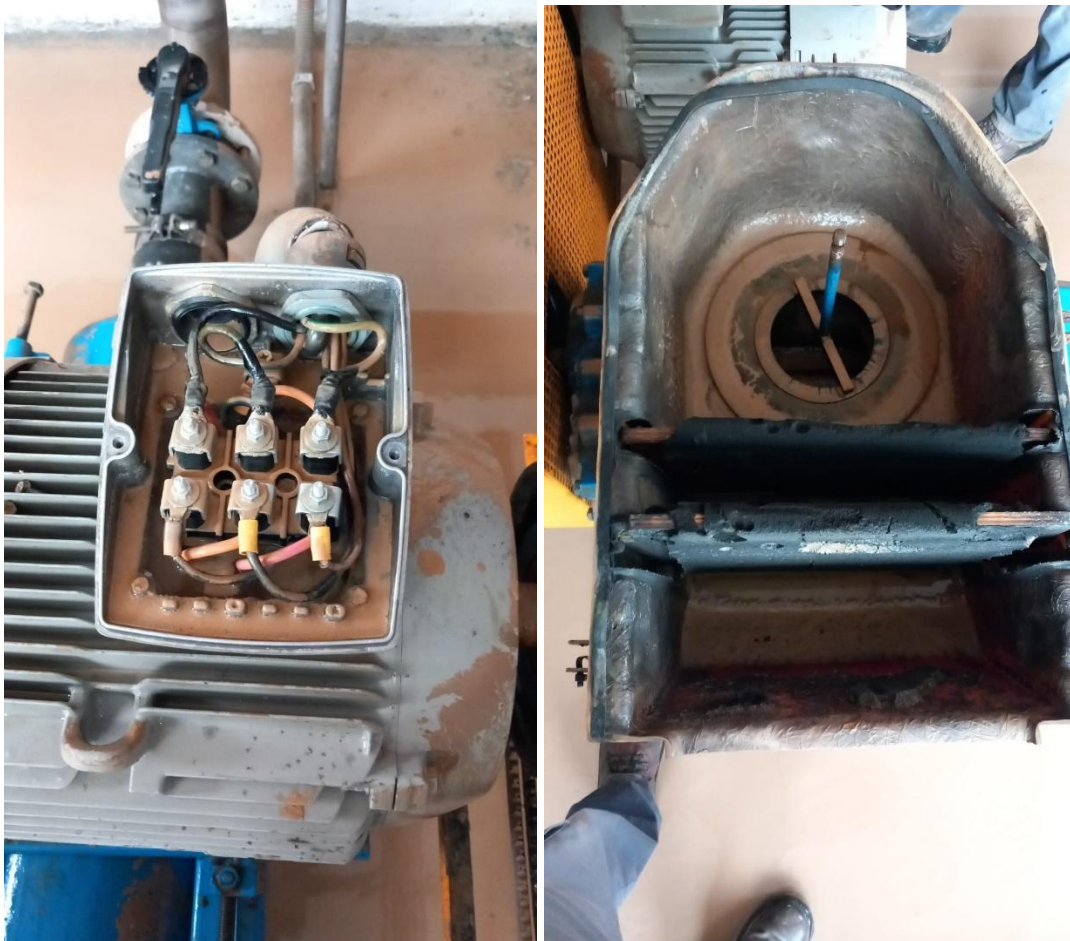
*Motores de las soplantes: desmontajes y detalle de cómo ha llegado el agua a sus sistemas eléctricos.*

- Trabajos de revisión, reparación, conexión y adecuación de los equipos electromecánicos e instalaciones eléctricas para la puesta en marcha provisional de las instalaciones, hasta la instalación definitiva de los equipos afectados.
- Desmontaje y retirada de las instalaciones electromecánicas dañadas e instalación de los equipos electromecánicos necesarios para el correcto funcionamiento de las instalaciones.

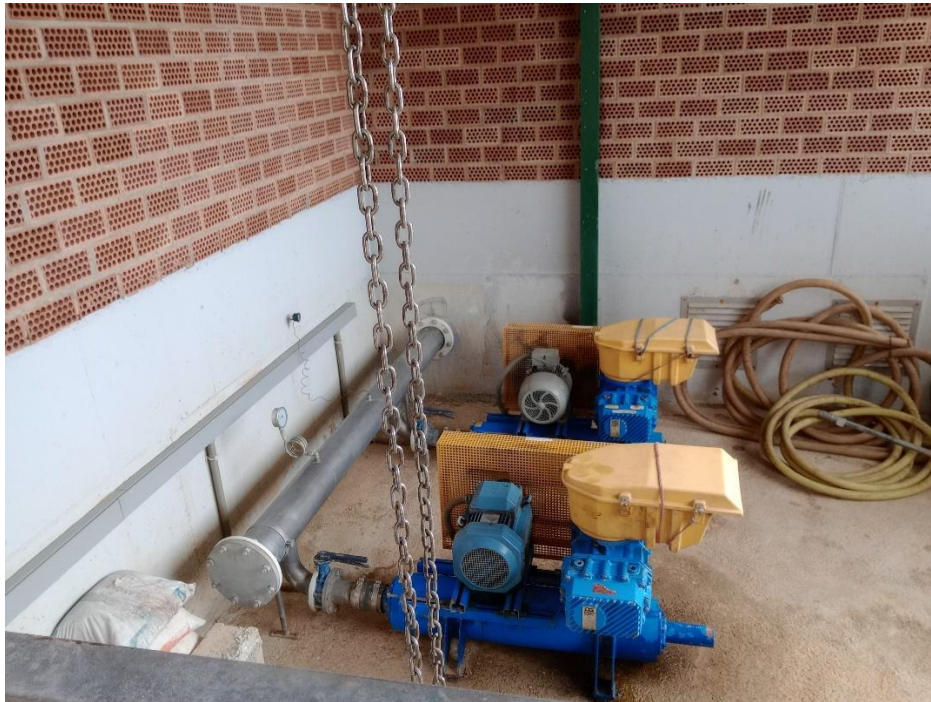
Los 2 equipos quedaron inutilizados, de hecho, ya se han comprado los nuevos y se van a instalar en breve.

*Detalle de los 2 equipos a sustituir.*

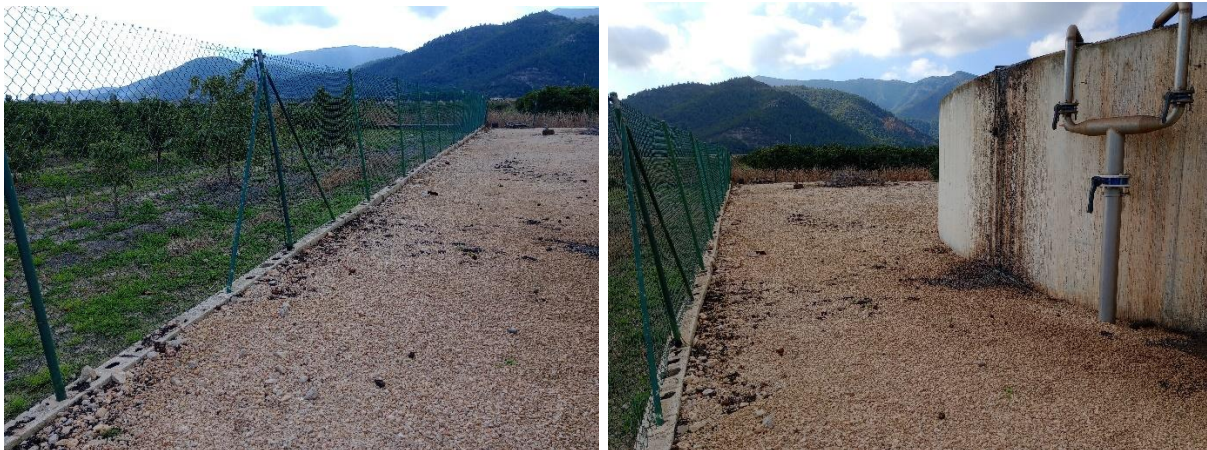
El cerramiento metálico está volcado en algunos tramos y descalzado por su base en otros. Hay que revisarlo y sustituir las zonas dañadas.

*Vallado volcado y apoyos descalzados.*

CYGSA ha realizado una medición de todo el perímetro con valla obteniendo un valor de 213 metros.

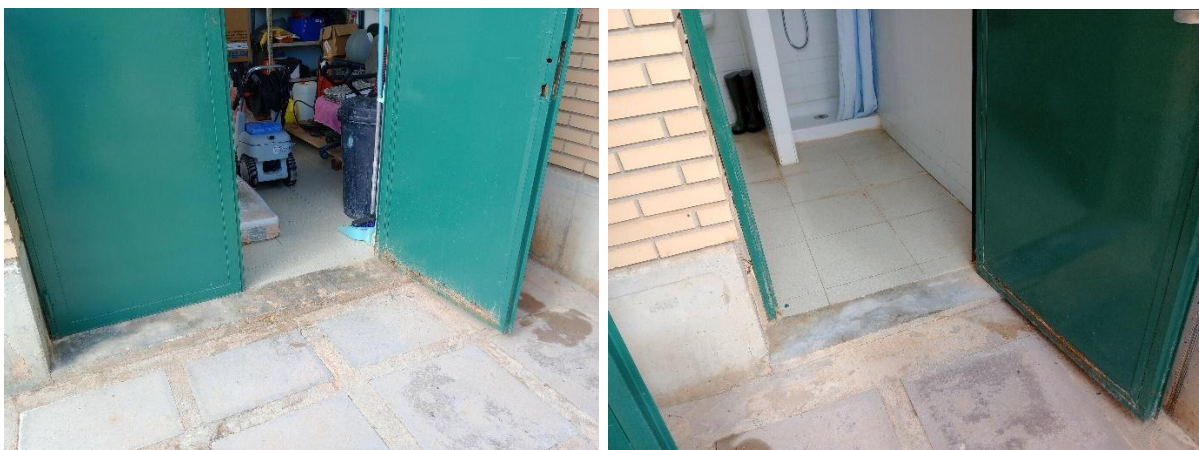
Se aprecian daños en los solados y en la base de las puertas metálicas. La pintura también está dañada en su zona más baja.

#### *Daños en puertas y suelos.*

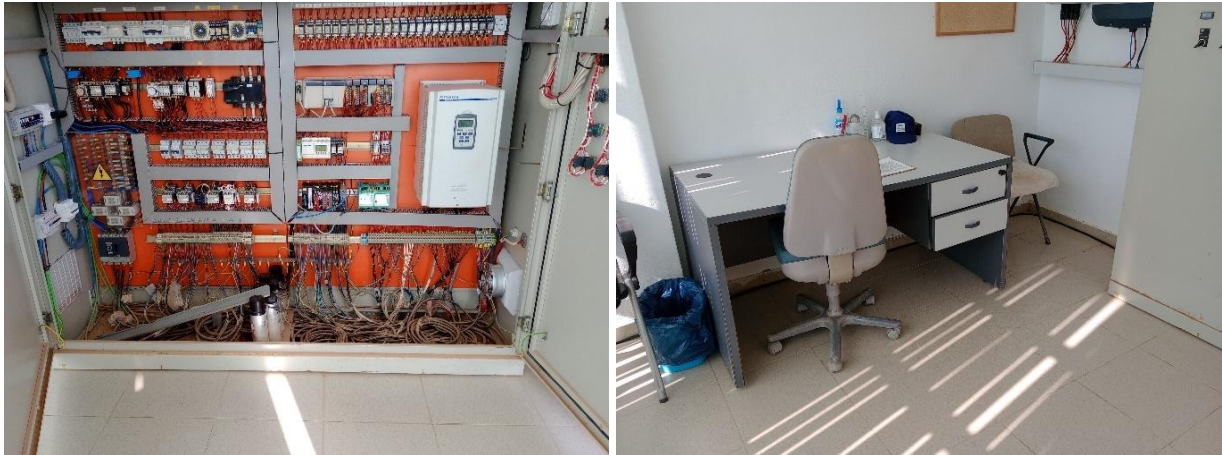
Los daños se centran en los sistemas eléctricos instalados y en el mobiliario de oficina existente (mesa, silla de despacho y estanterías).

*Detalle de barro en el cableado inferior y del mobiliario dañado.*

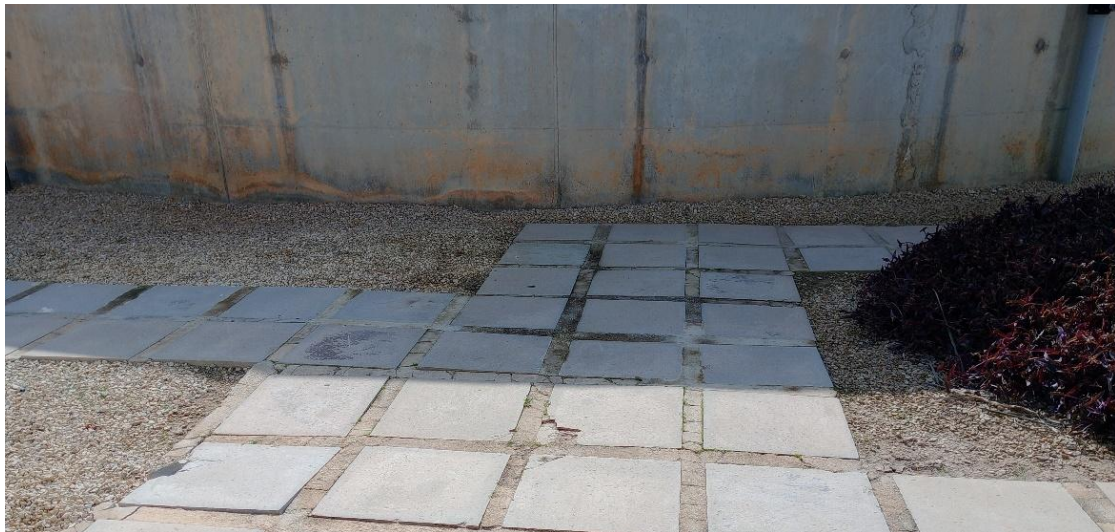
Se detectaron algunos pequeños asentamientos en el pavimento que facilita el acceso al decantador y rotura de algunas de las losas que lo componen.

*Detalle de losas rotas por el asentamiento*

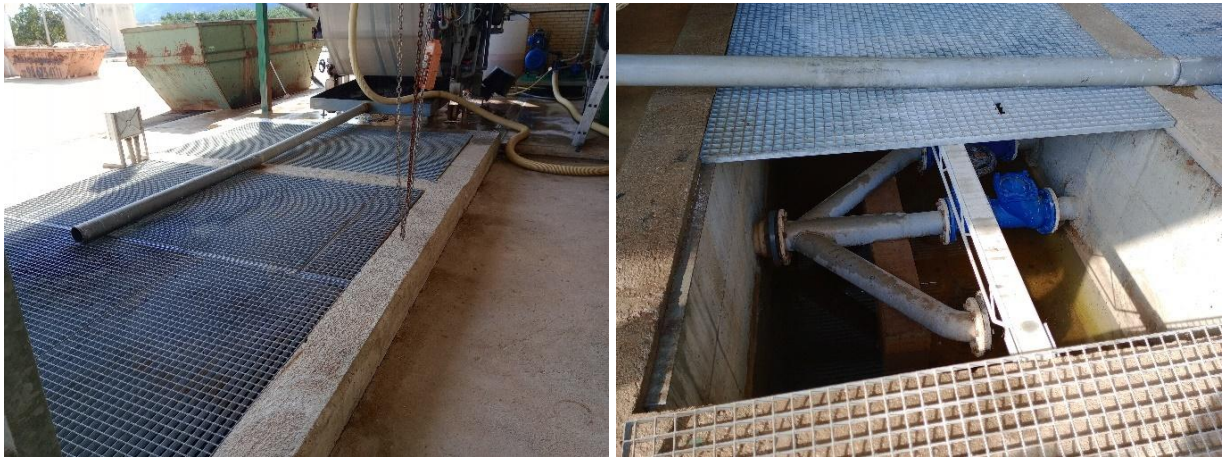
Las dos bombas del pozo de bombeo resultaron dañadas por lo que deben sustituirse. Ya están en el almacén sus recambios.

*Detalles del foso de bombas*

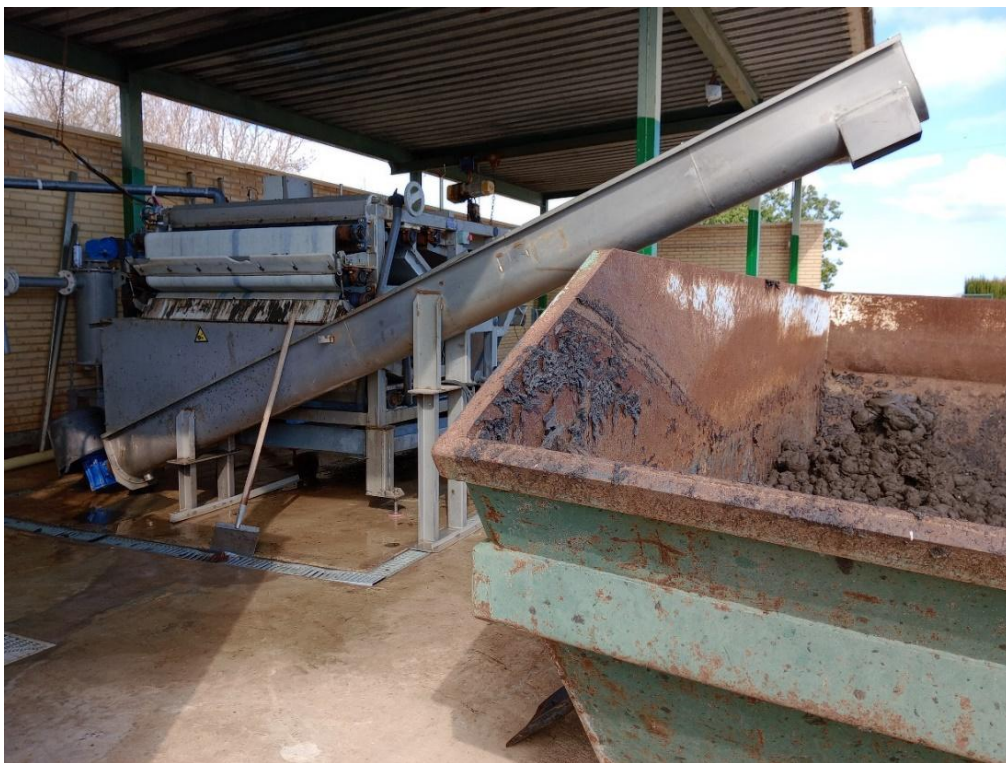
El motor del tornillo sin fin que se utiliza para el transporte de los residuos del pretratamiento, también se dañó con la inundación por lo que se tiene que sustituir. Se dañó también una limpiadora de alta presión portátil que se utiliza en el mantenimiento.

*Detalle de la zona del pretratamiento. En el extremo, el motor averiado.*

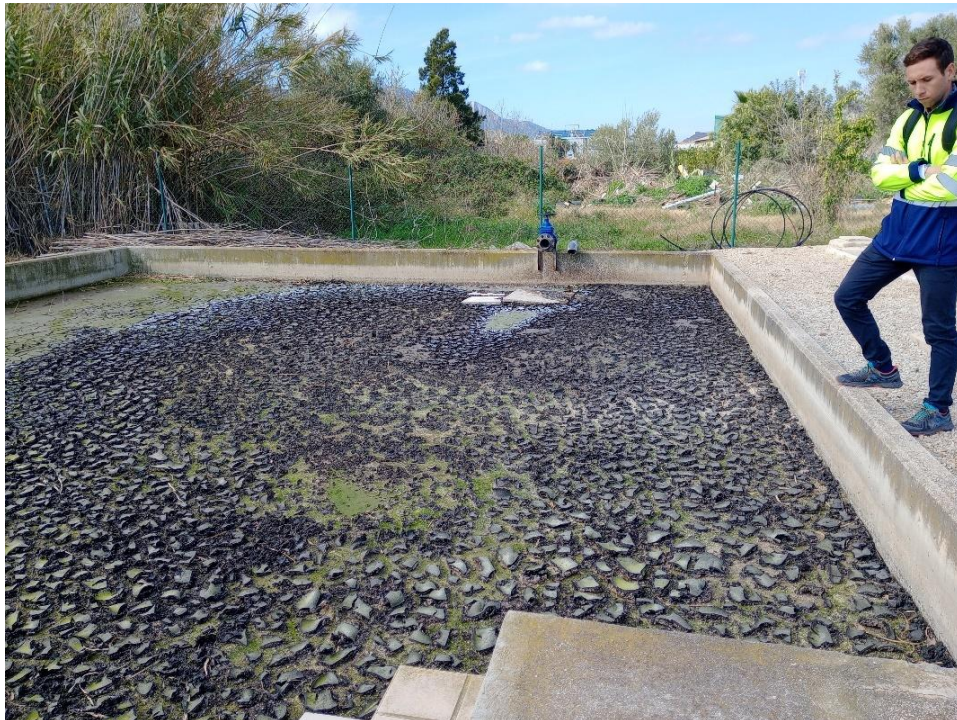
La superficie sobre la que se extienden los fangos para su secado tenía una capa de gravilla que resultó contaminada con barro durante la inundación y que debe retirarse y sustituirse por otra limpia.

*Superficie de la era de secado de fango a reparar.*

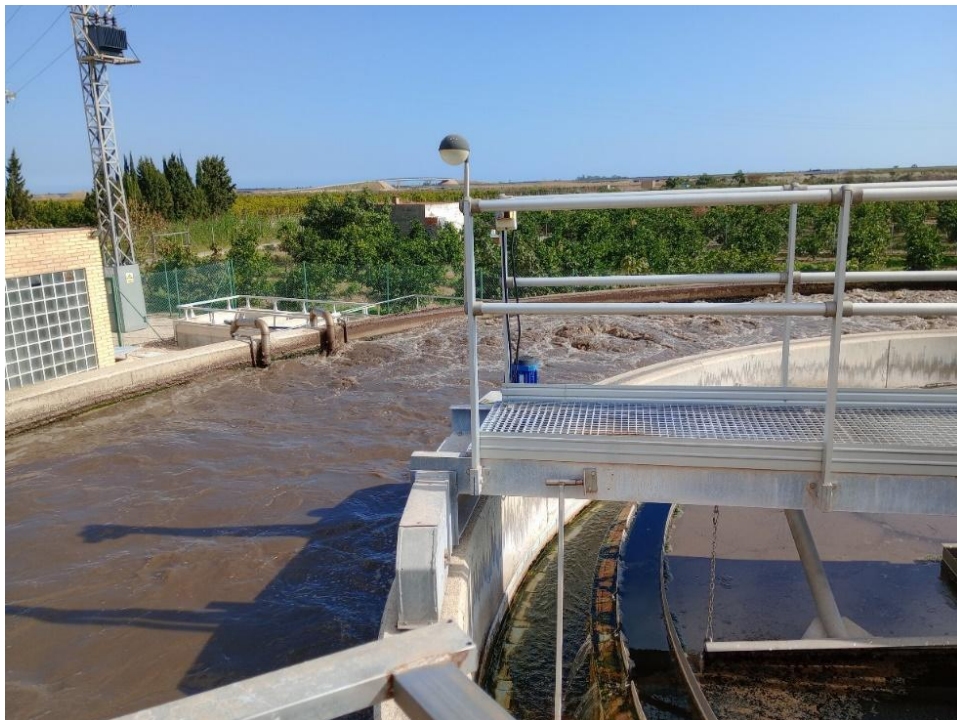
#### Tanque del decantador

Los difusores responsables de la aireación en el decantador también resultaron dañados por lo que deberán ser revisados y proceden a su reparación.

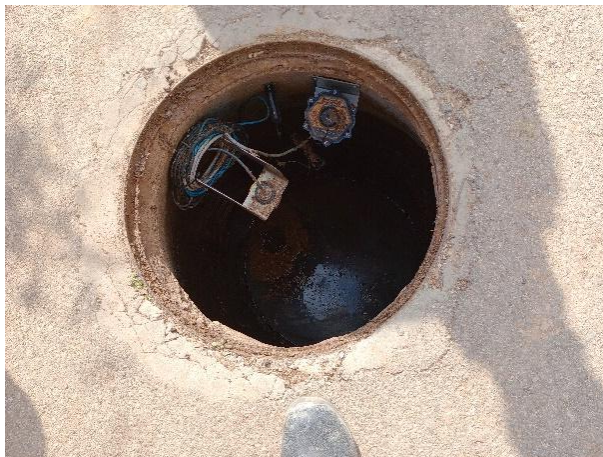
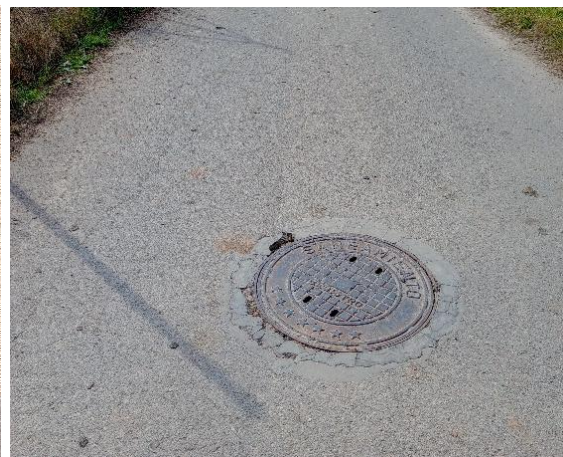
Arqueta con punto de alivio número 2.

Las tapas de los registros presentan algunos daños superficiales. No se aprecia colmatación.

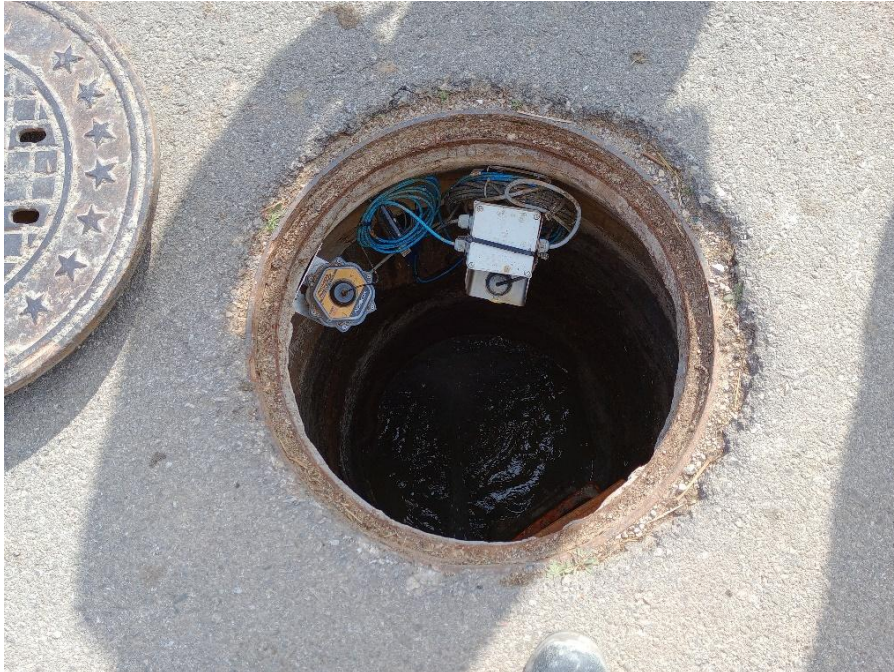
Arqueta con punto de alivio número 1.

Se aprecia el sensor dañado en sus componentes electrónicos y cierto aterramiento en la arqueta.

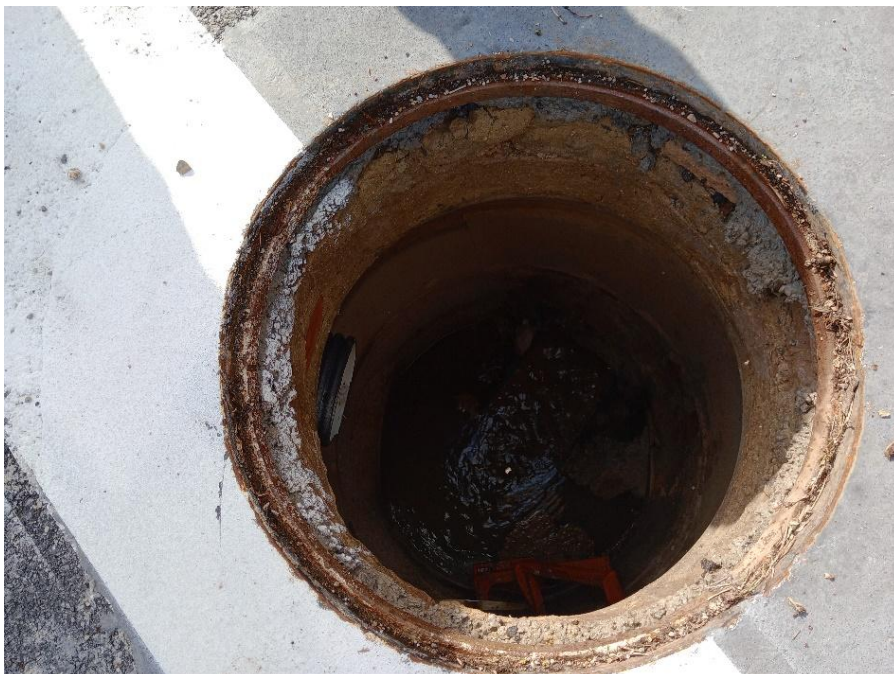
Se revisaron algunos registros detectando daños en su interior y aterramiento en el fondo.

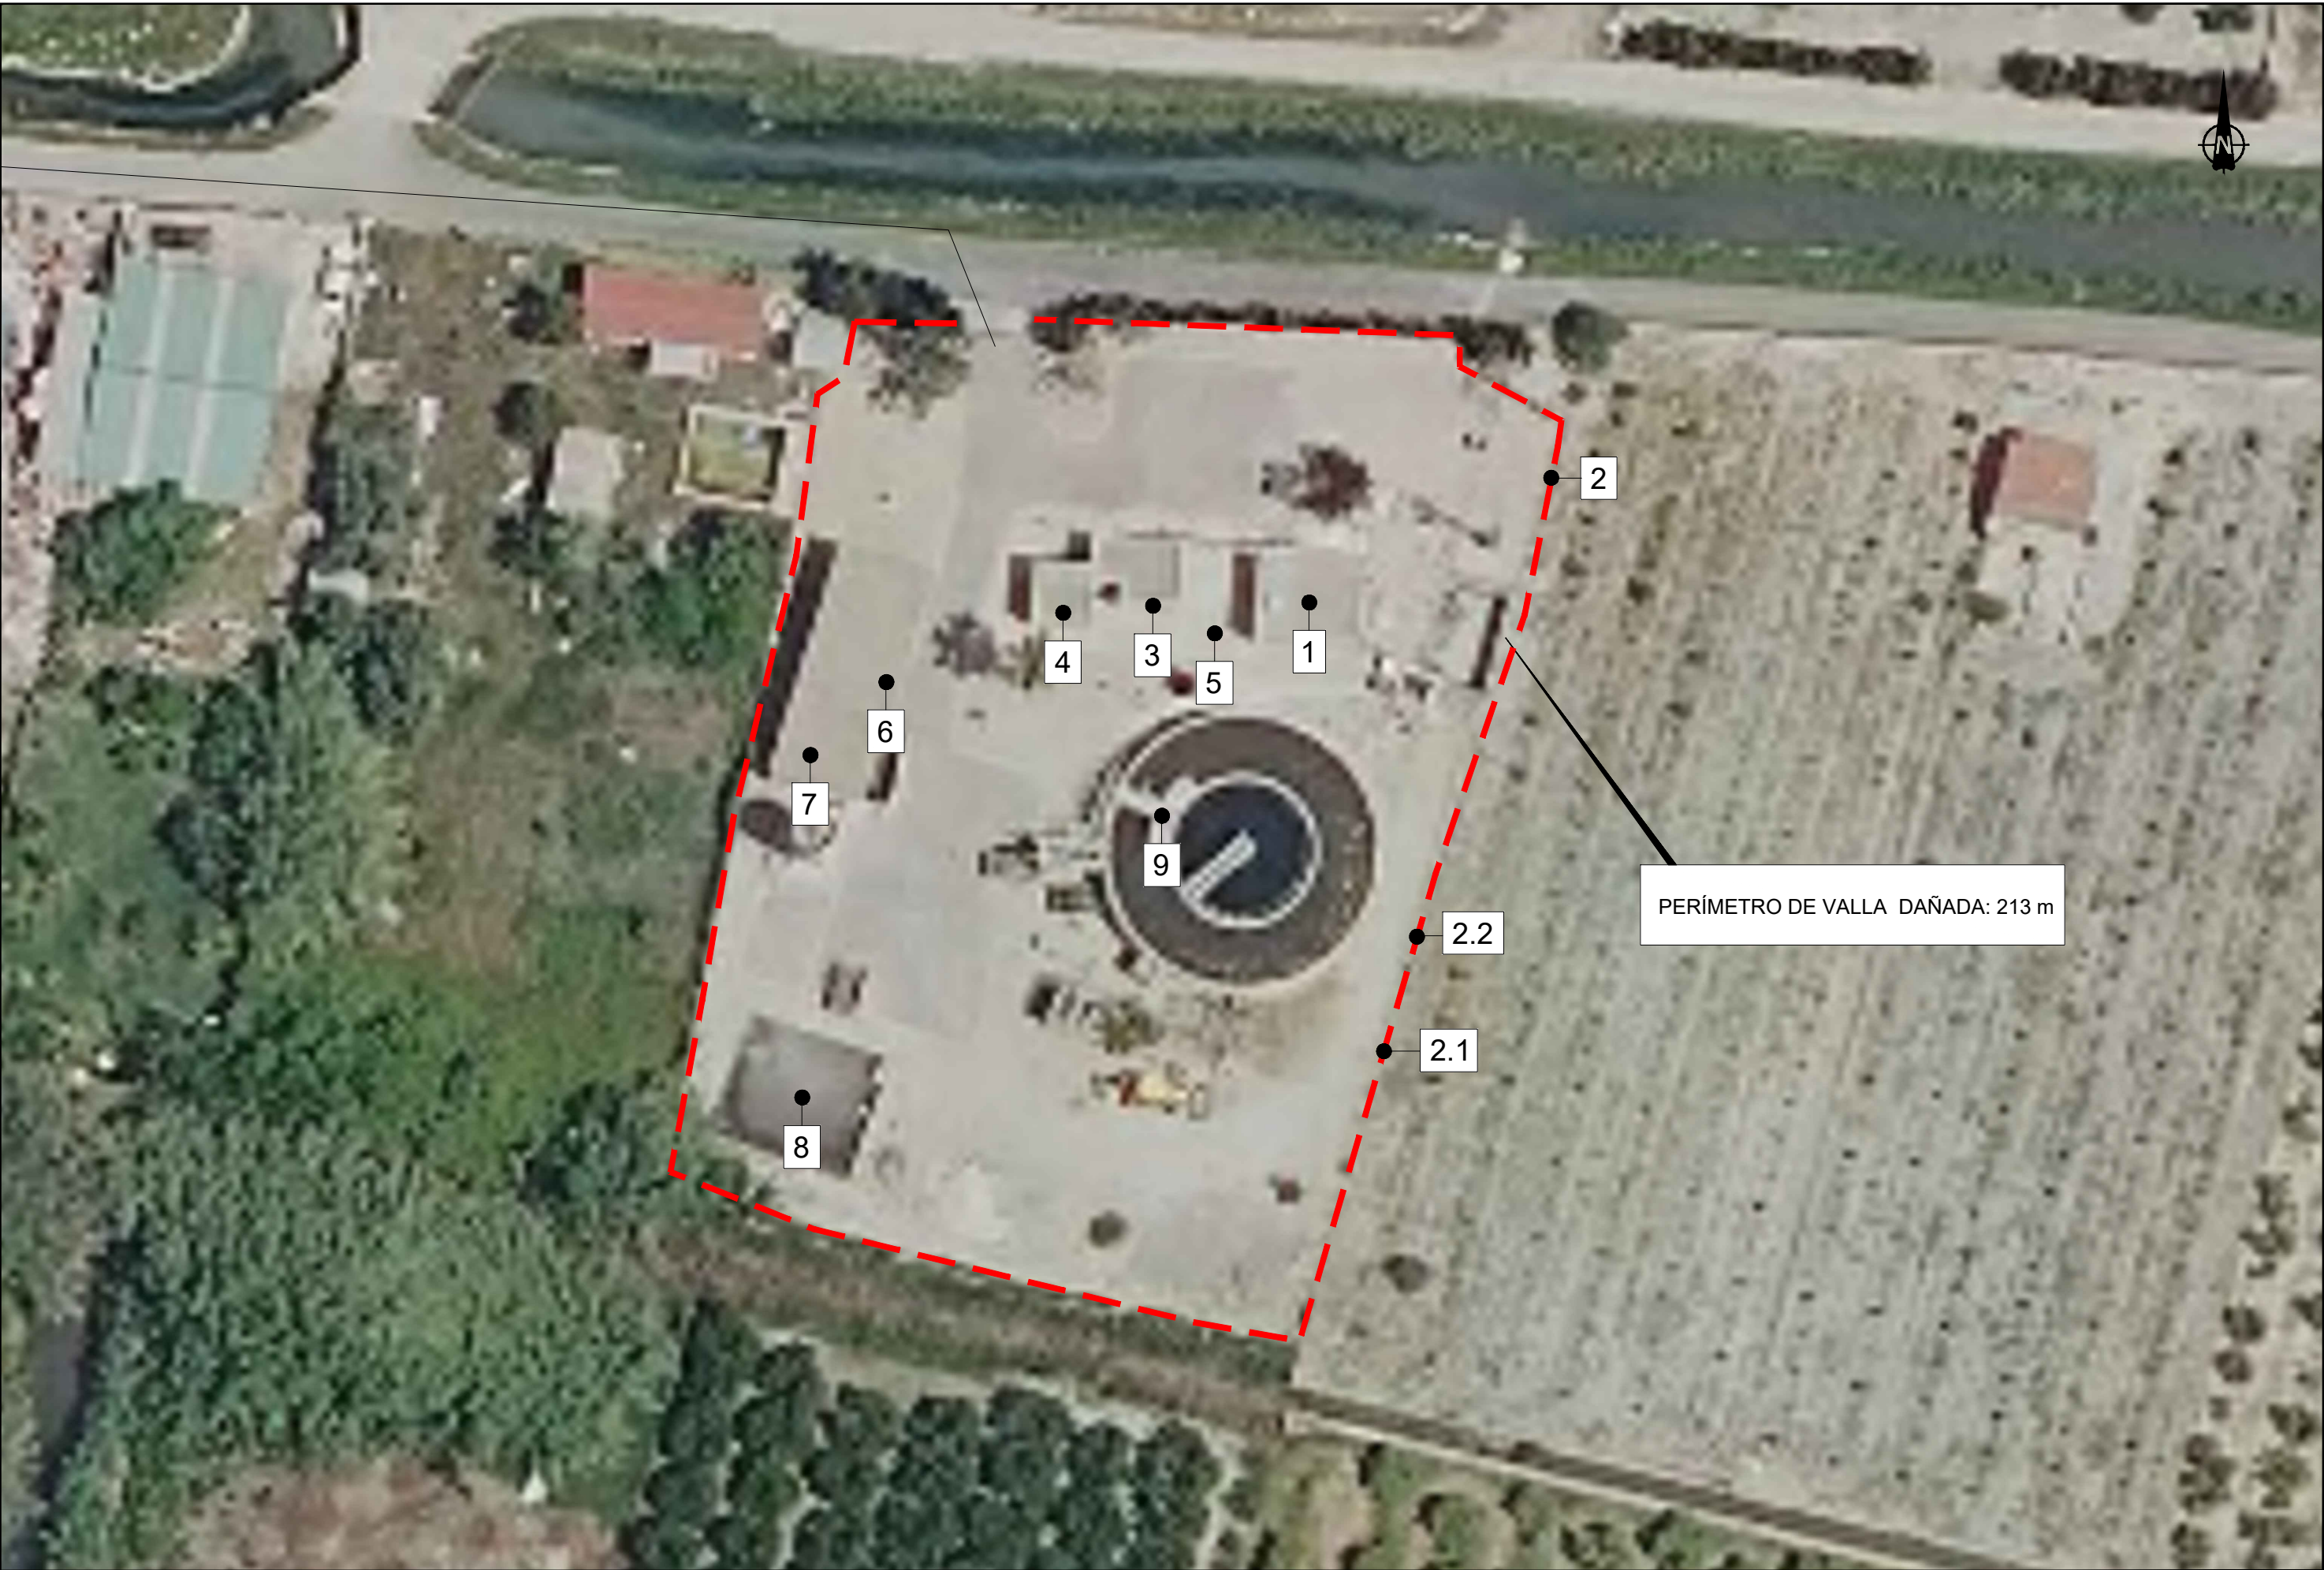
PERÍMETRO DE VALLA DAÑADA: 213 m

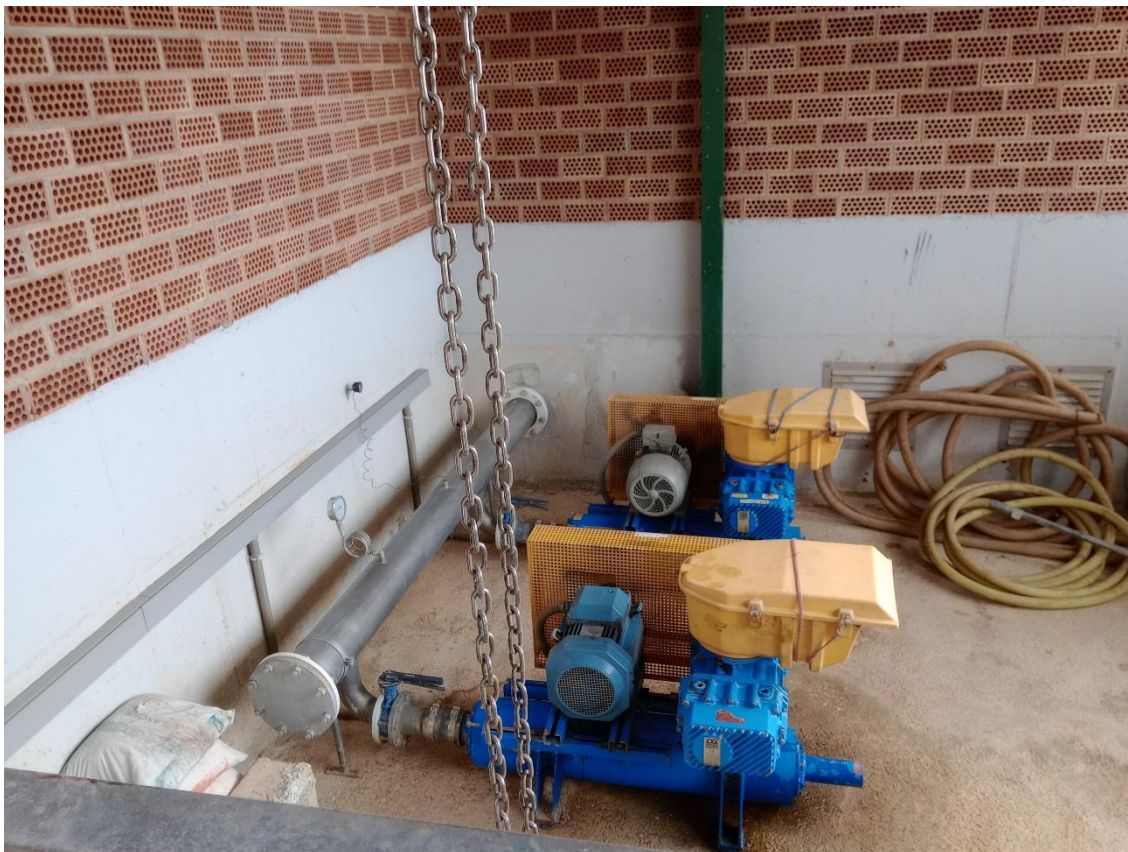
1 SOPLANTES. EQUIPOS DAÑADOS A SUSTITUIR

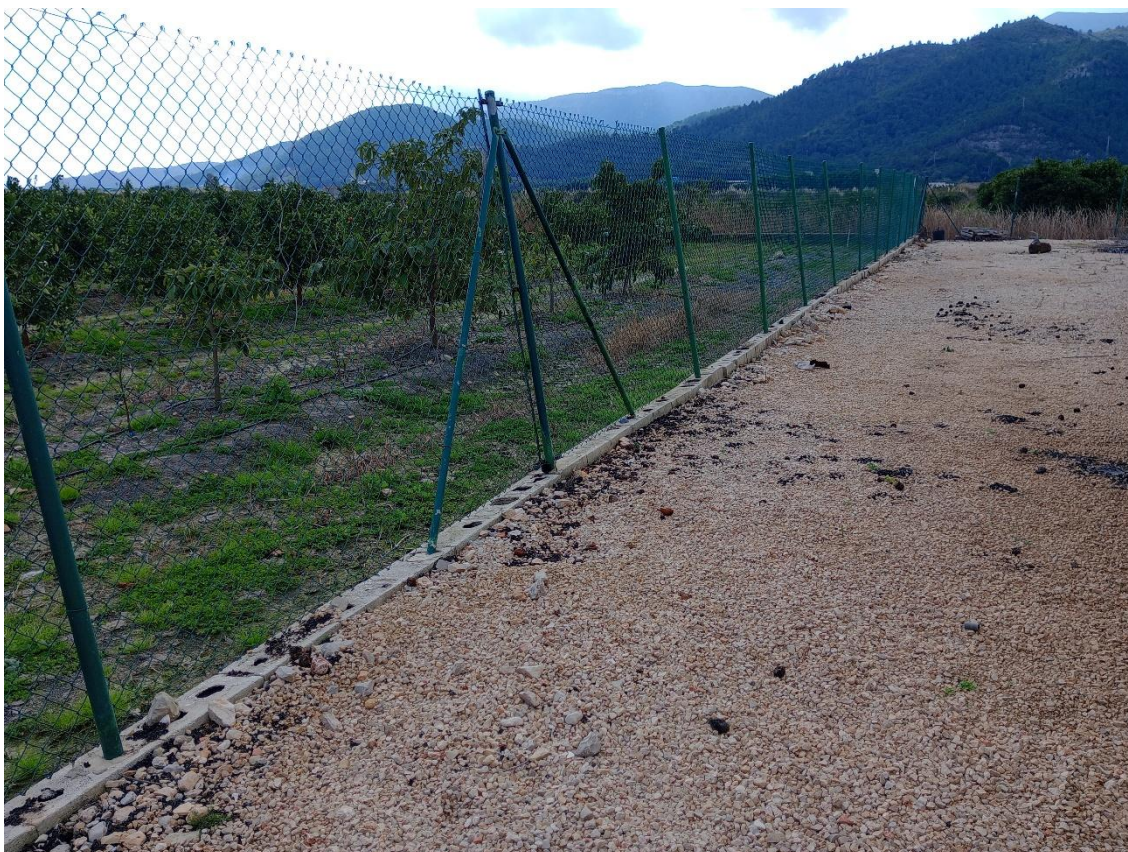
2.1 DETALLE DE APOYO Y VALLA DAÑADOS

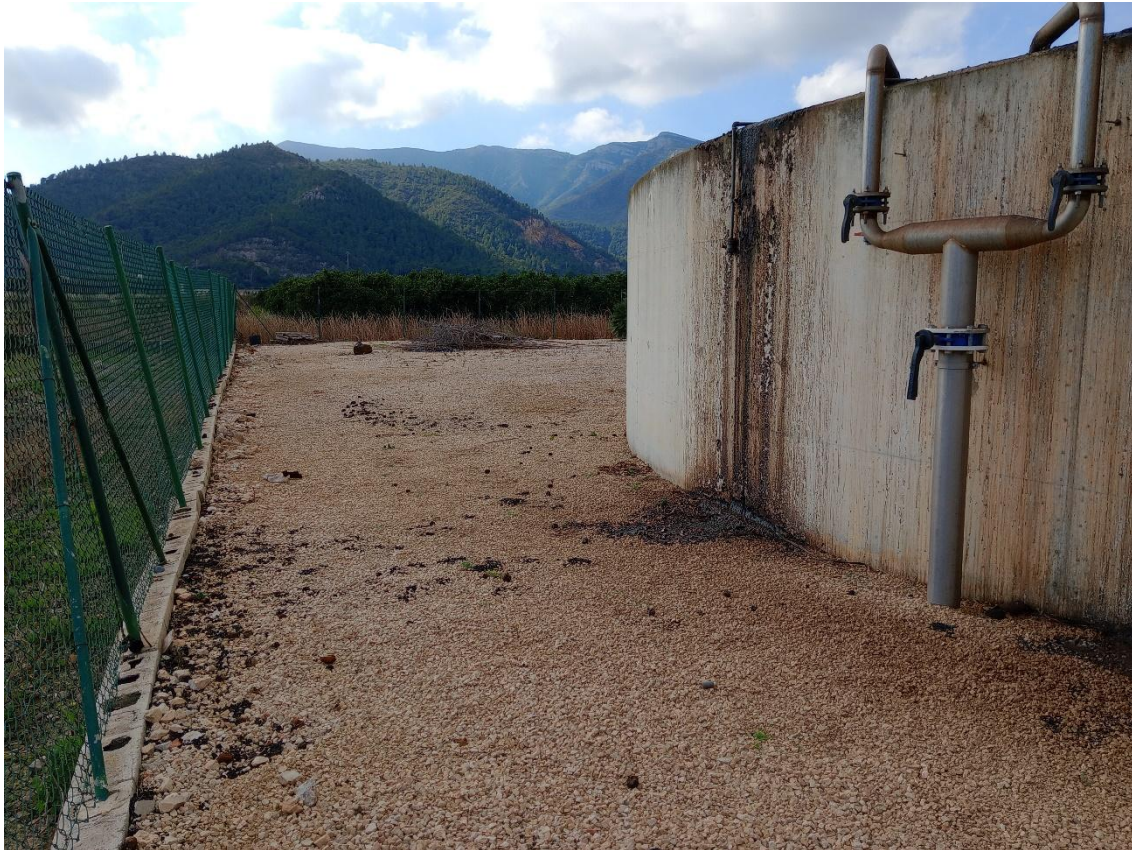
2.2 DETALLE DE APOYO Y VALLA DAÑADOS

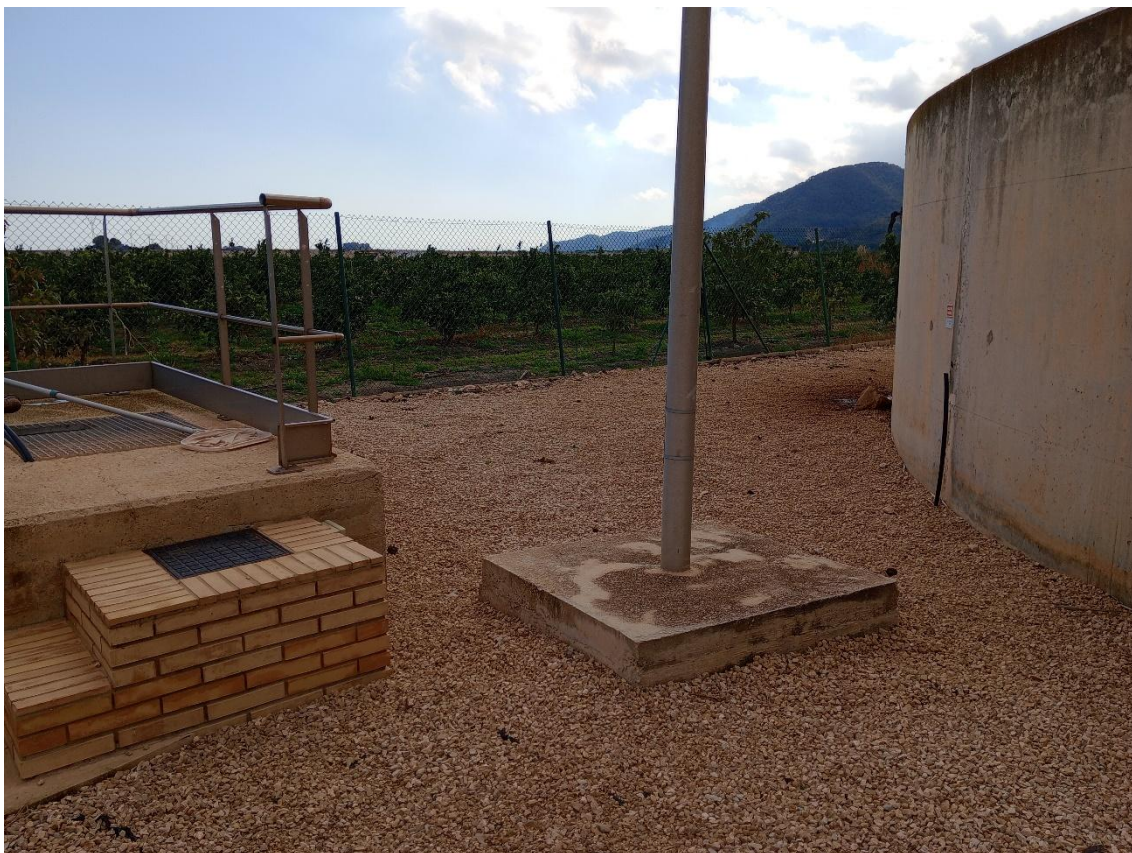
2 VALLADO DAÑADO

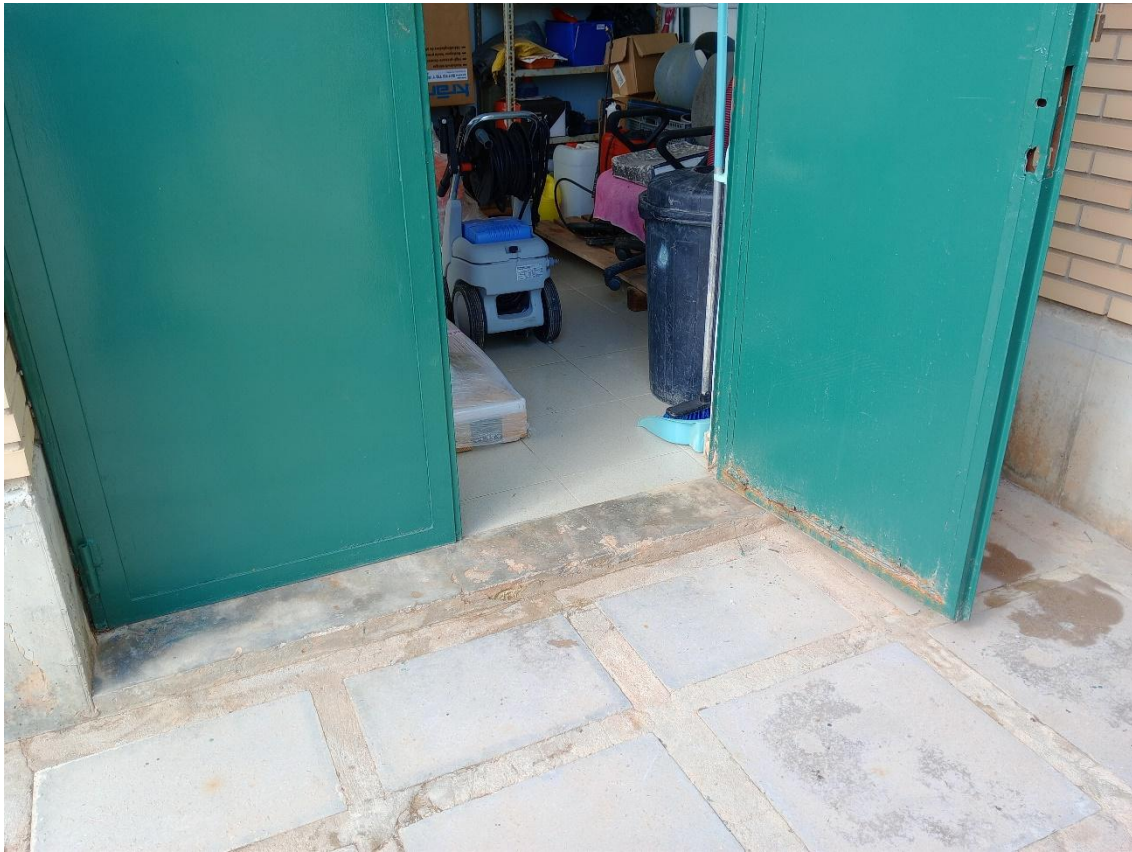
3 PUERTAS DE ACCESO A ALMACEN DAÑADAS

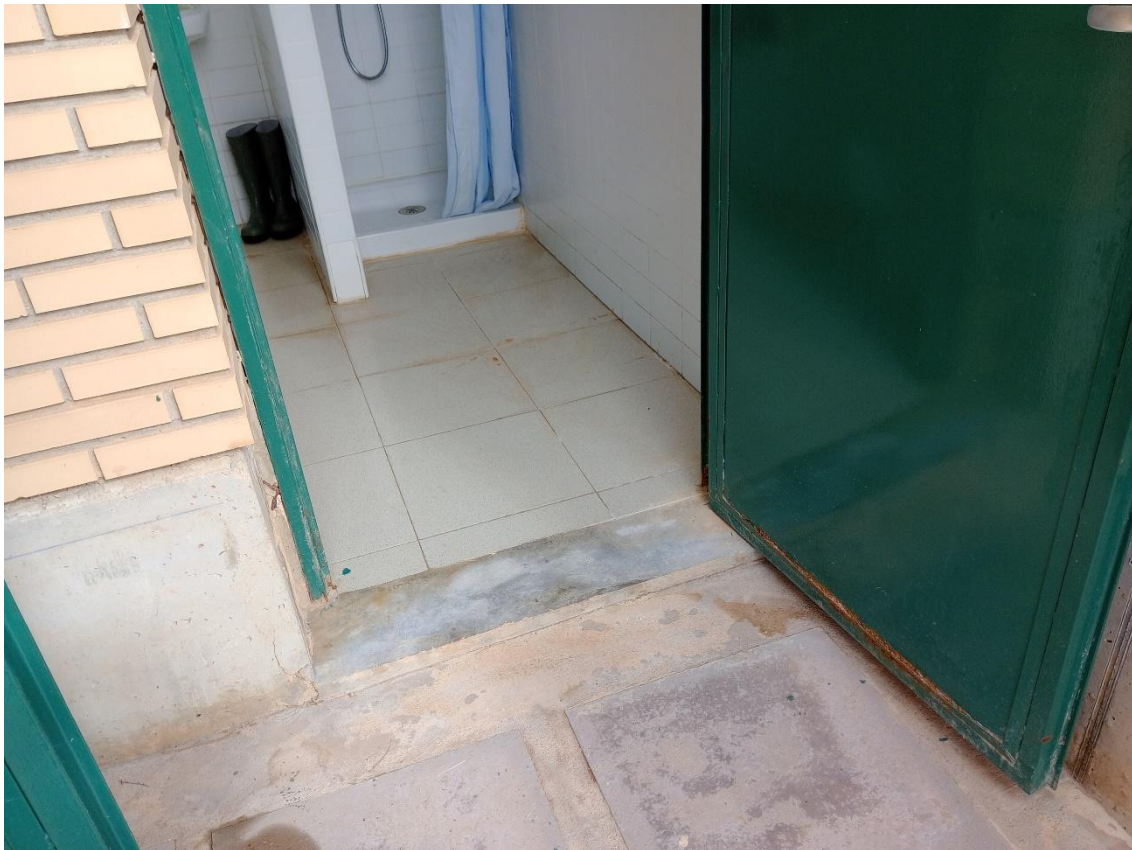
3 PUERTAS DE LOS VESTUARIOS DAÑADAS
