CLAVE: 21.804-0142/7521 LOTE 4

MEMORIA VALORADA DAÑOS CAUSADOS A LAS INFRAESTRUCTURAS DE SANEAMIENTO  
OBJETO DE LAS AYUDAS PREVISTAS EN EL ARTÍCULO 56 DEL REAL DECRETO-LEY 7/2024,  
DE 11 DE NOVIEMBRE EN FAVARA (VALENCIA)

EGEVASA

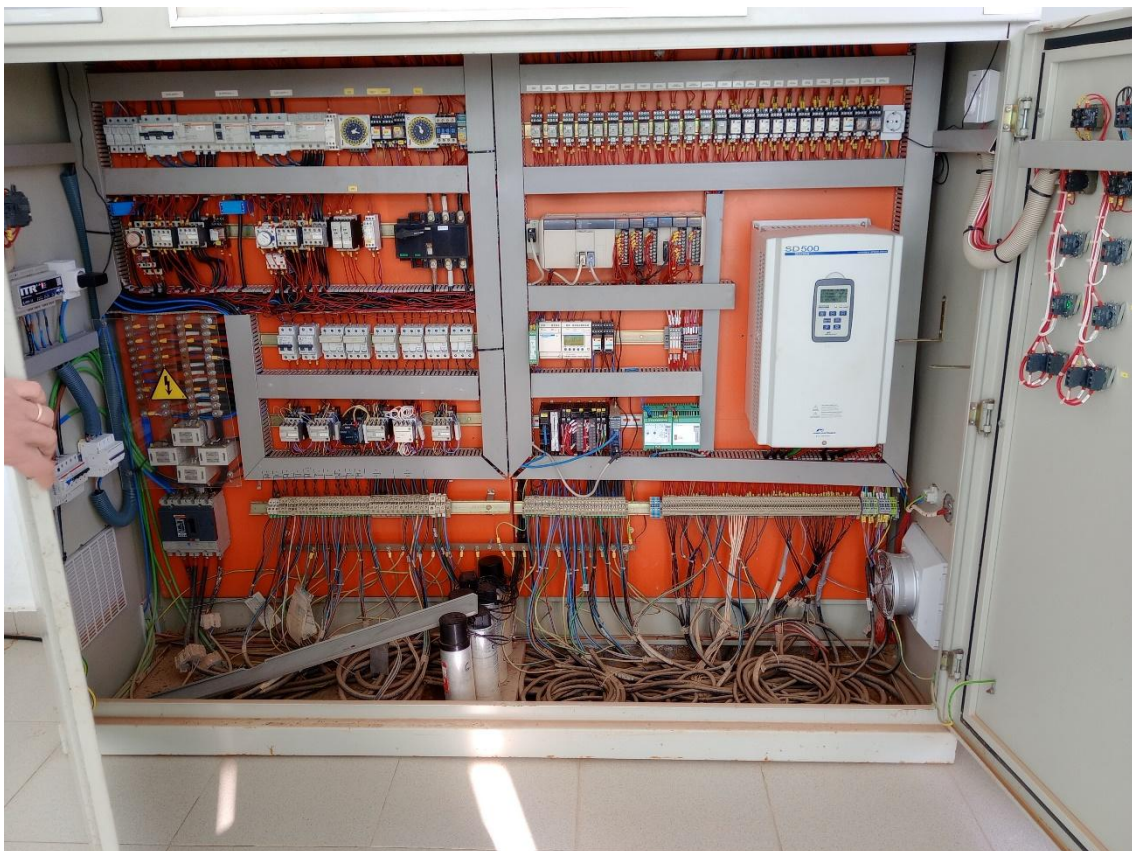
4 SALA DE CONTROL. DAÑOS EN EQUIPOS ELÉCTRICOS

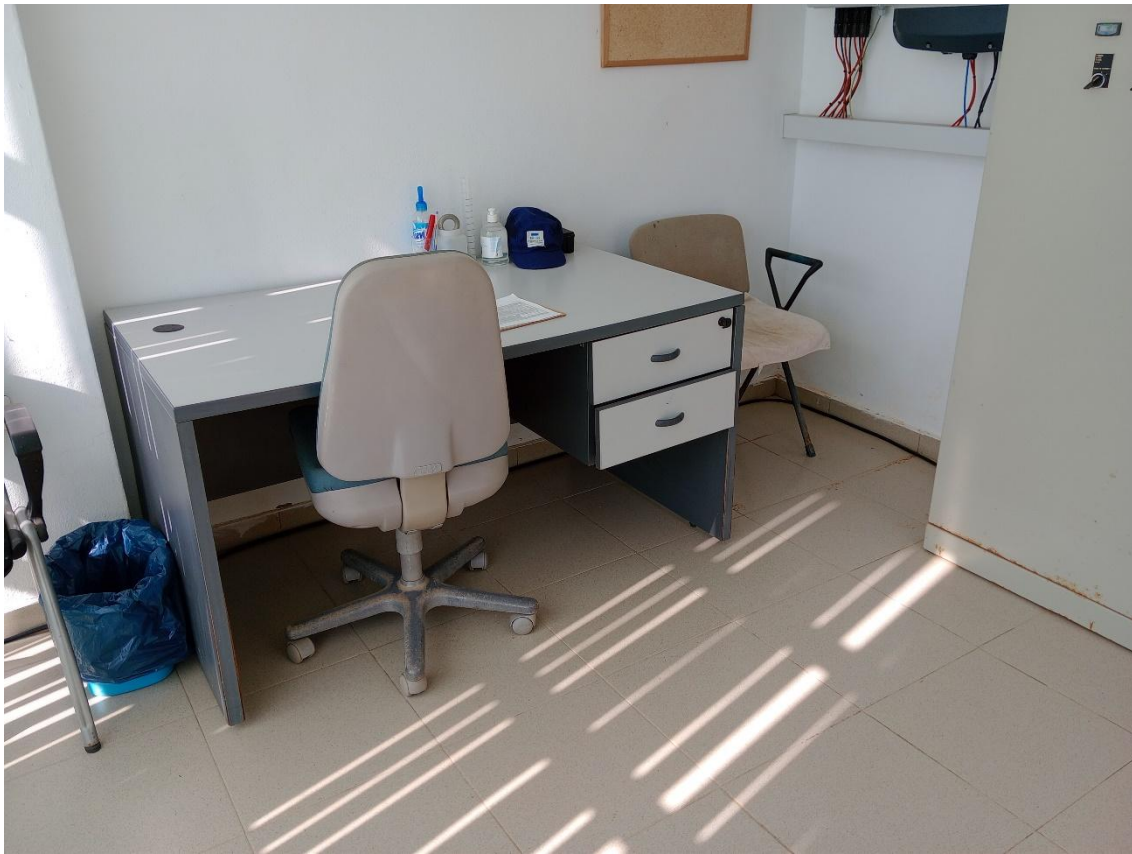
4 SALA DE CONTROL. DAÑOS EN EL MOBILIARIO

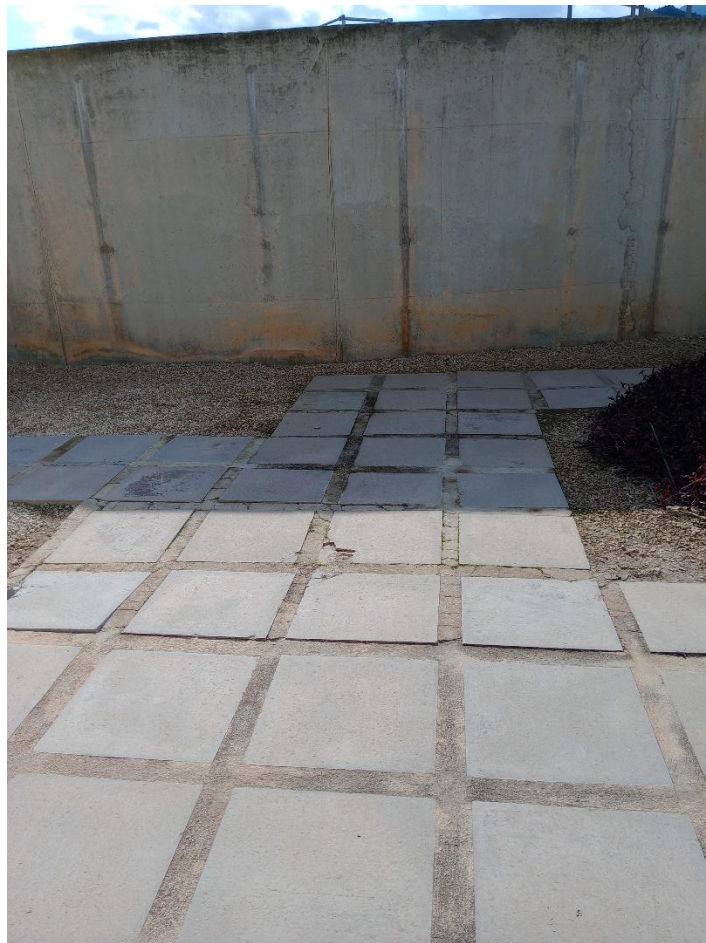
5 HUNDIMIENTO EN EL PAVIMENTO DE ACCESO AL DECANTADOR

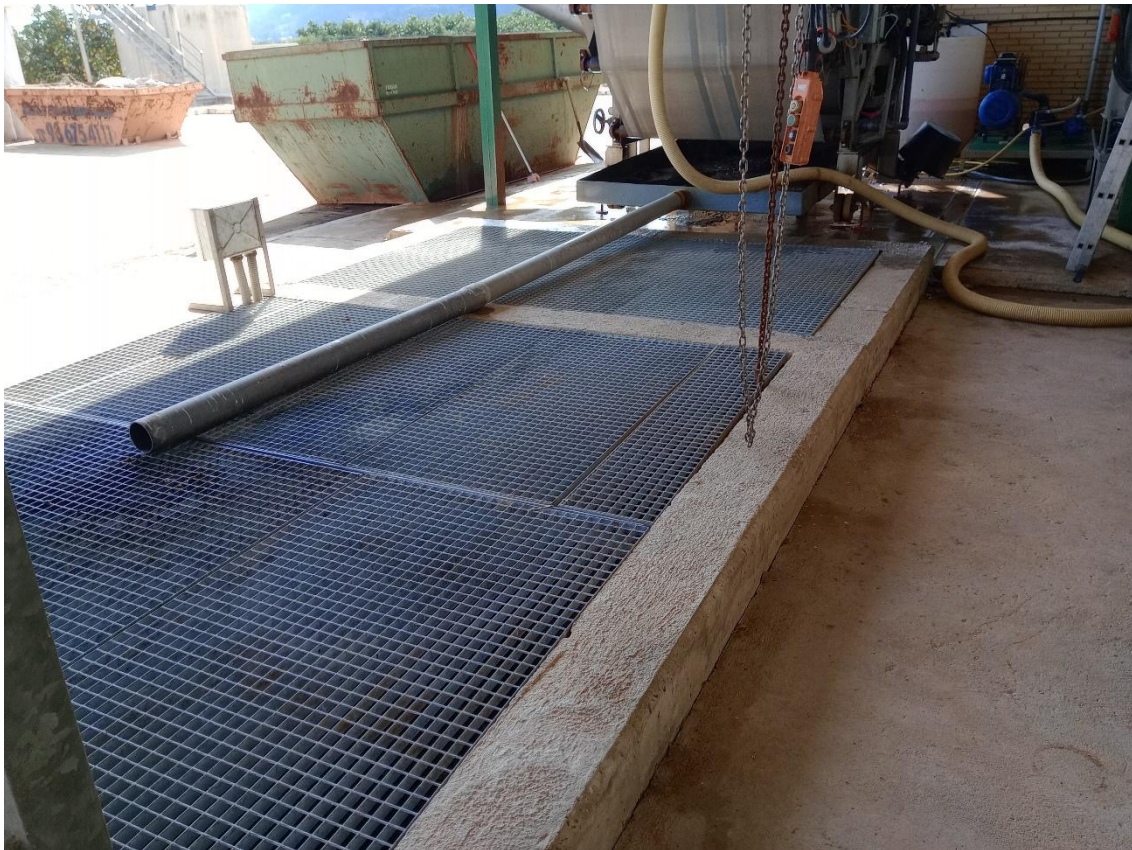
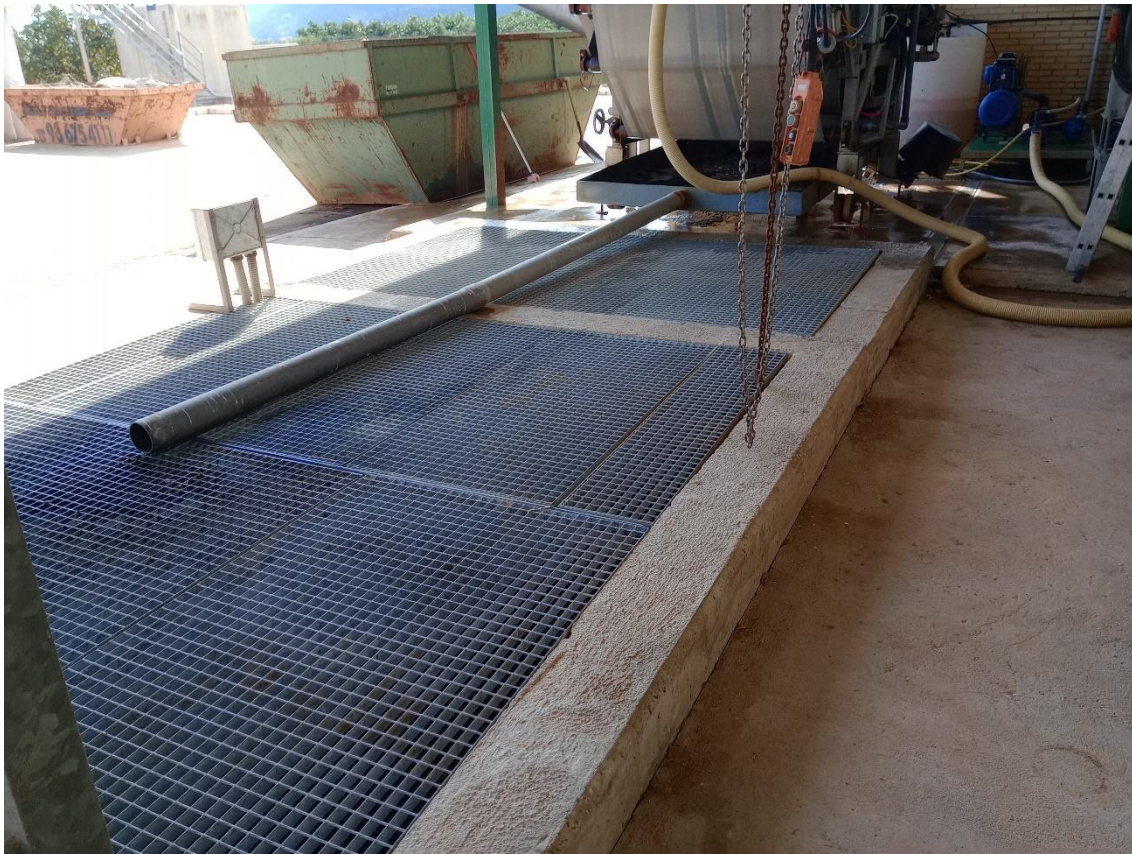
6 TRÁMEX SOBRE BOMBAS A SUSTITUIR

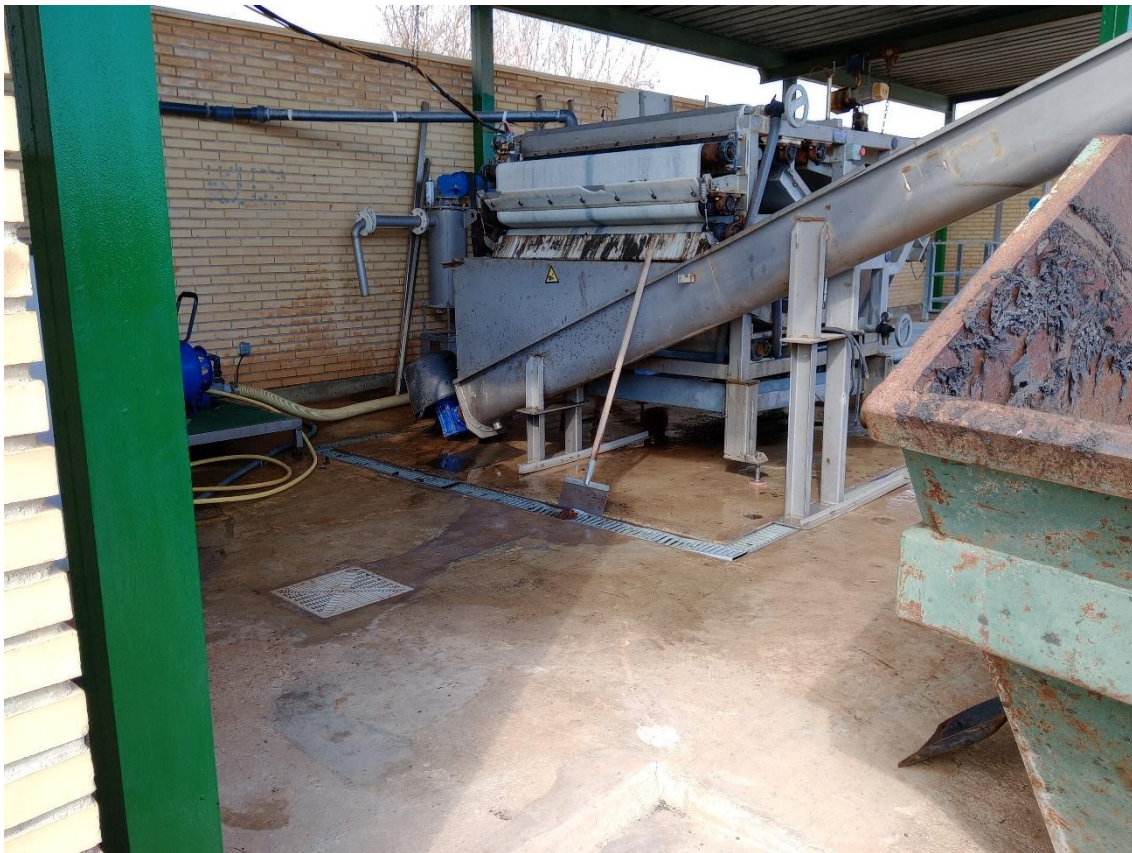
7 DETALLE DEL MOTOR DEL TORNILLO A SUSTITUIR

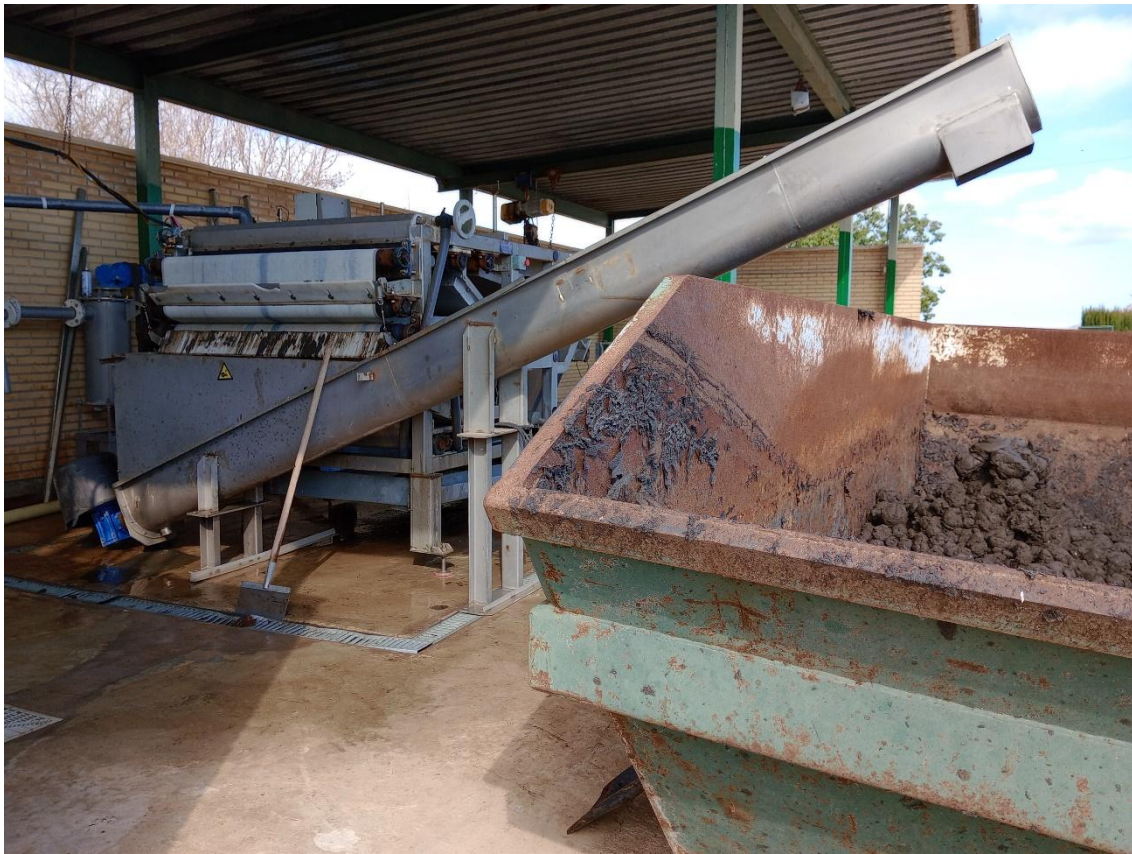
7 MOTOR Y REDUCTOR DEL TORNILLO A SUSTITUIR

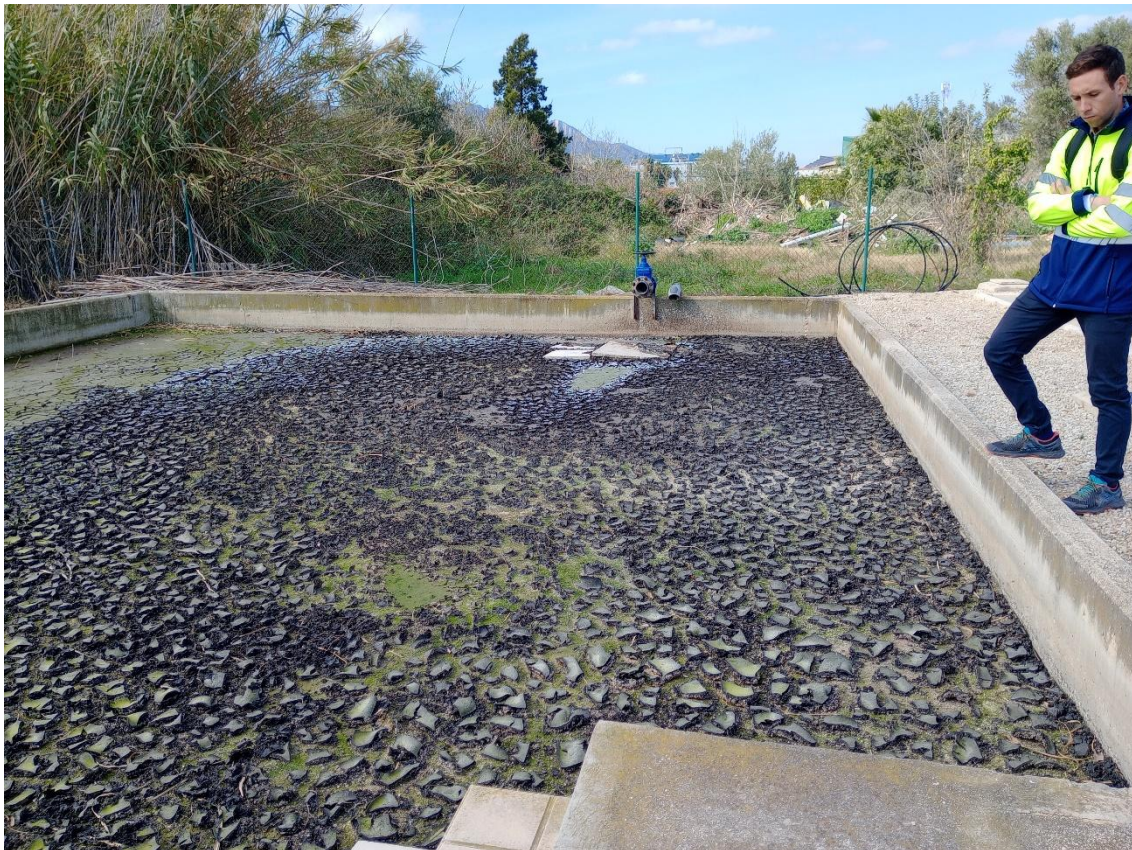
8 DETALLE DE ERA DE SECADO DE FANGOS

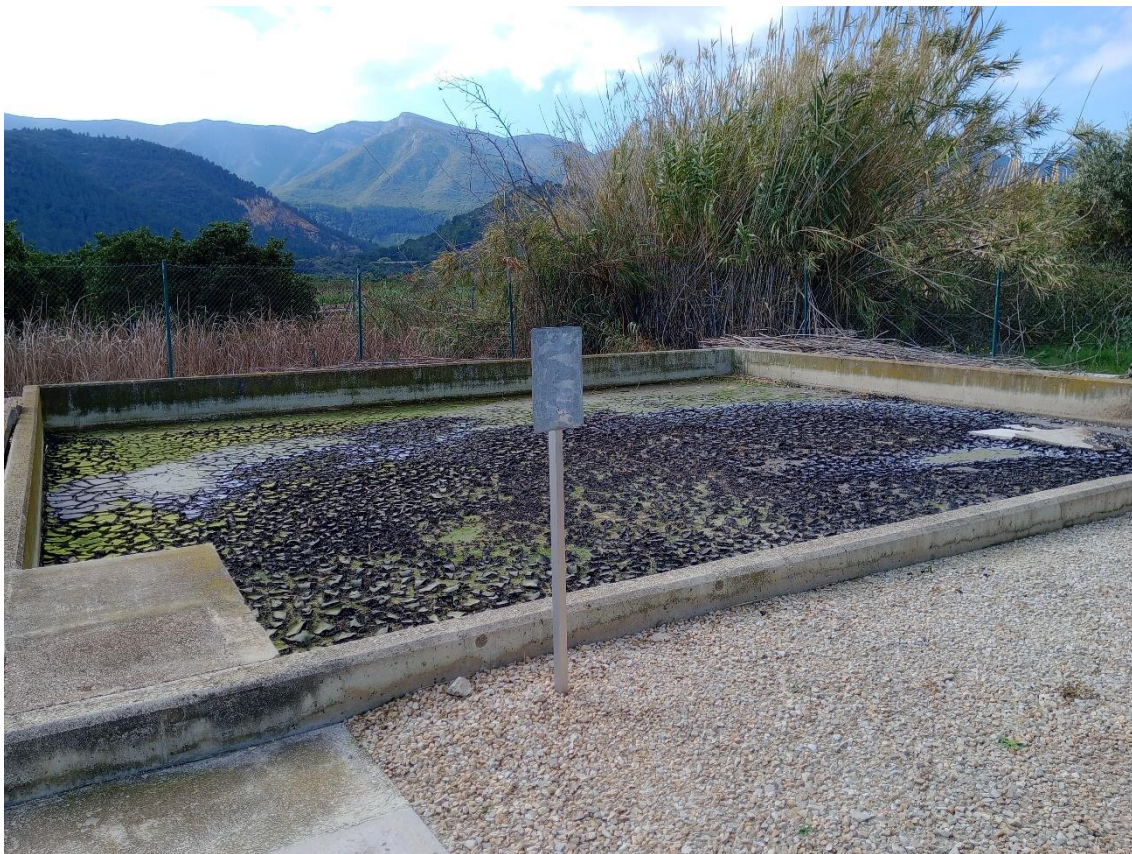
8 SUSTITUCIÓN DE LA GRAVILLA DE LA ERA DE SECADO DE FANGOS

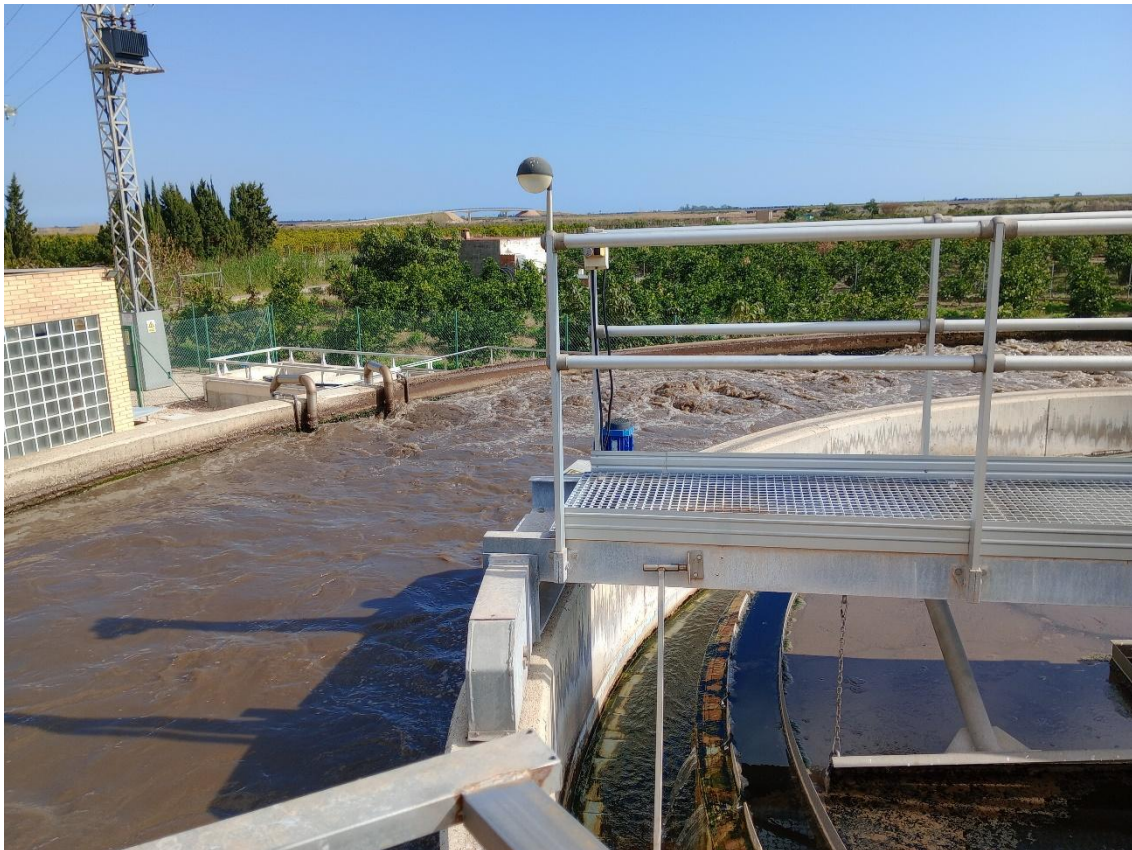
9 DETALLE DE LOS DIFUSORES DAÑADOS DEL DECANTADOR

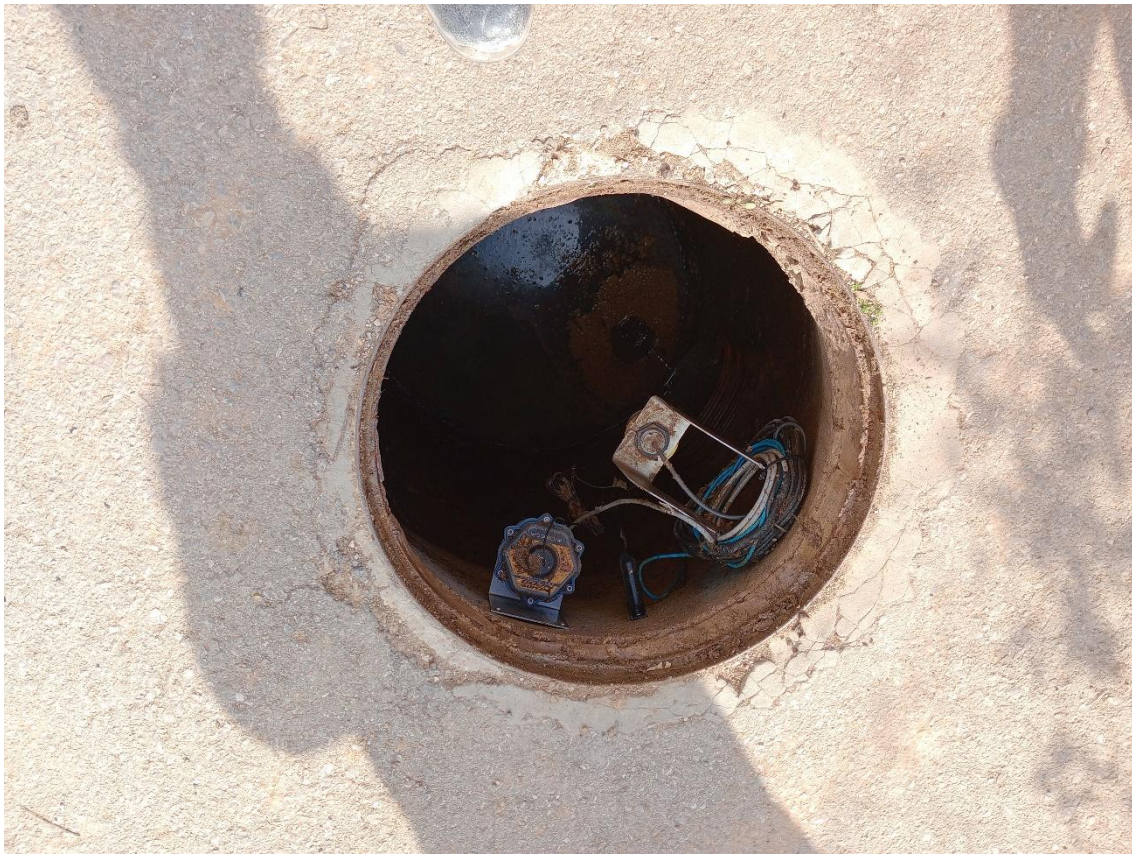
10 DETALLE DE LOS EQUIPOS DE ALIVIO DAÑADOS Y A SUSTITUIR

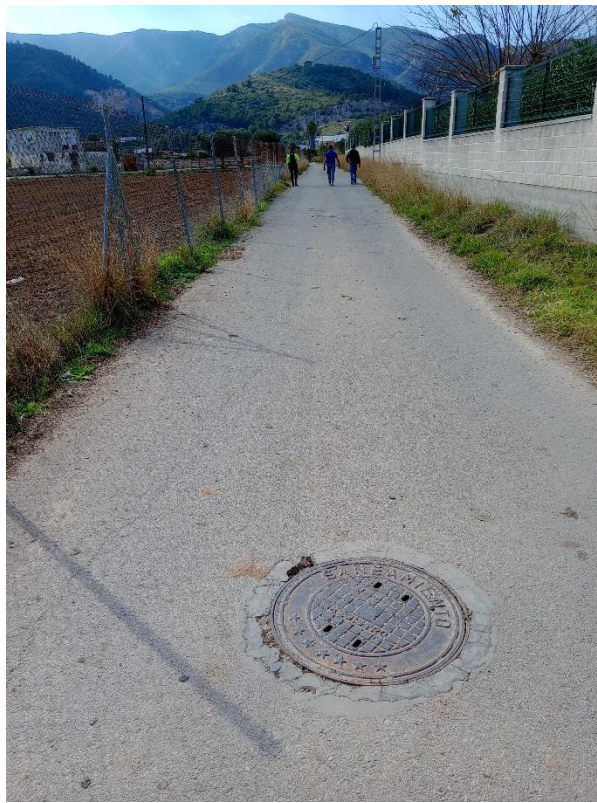
10.1 ARQUETA DE SANEAMIENTO CON DAÑOS SUPERFICIALES

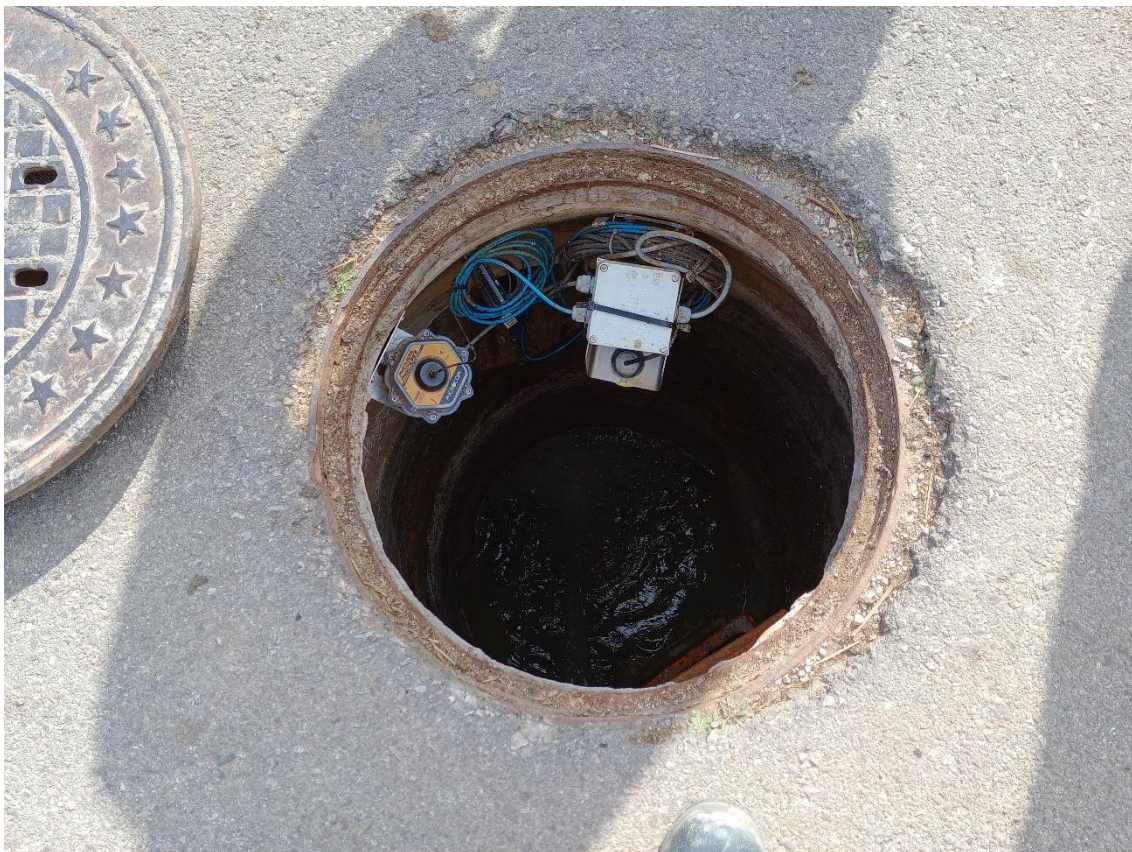
11 DETALLE DEL PUNTO DE ALIVIO 1 Y ARQUETA PARCIALMENTE ATERRADA

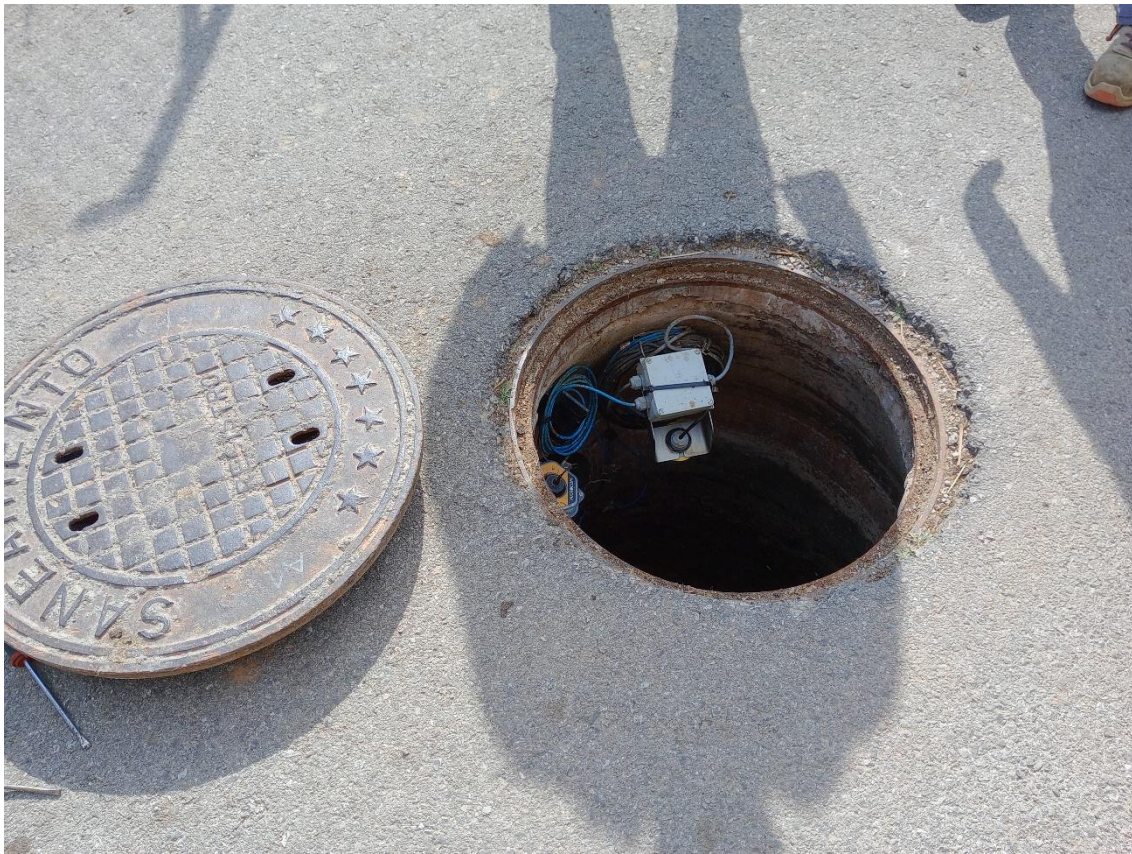
11 PUNTO DE ALIVIO 1 DAÑADO

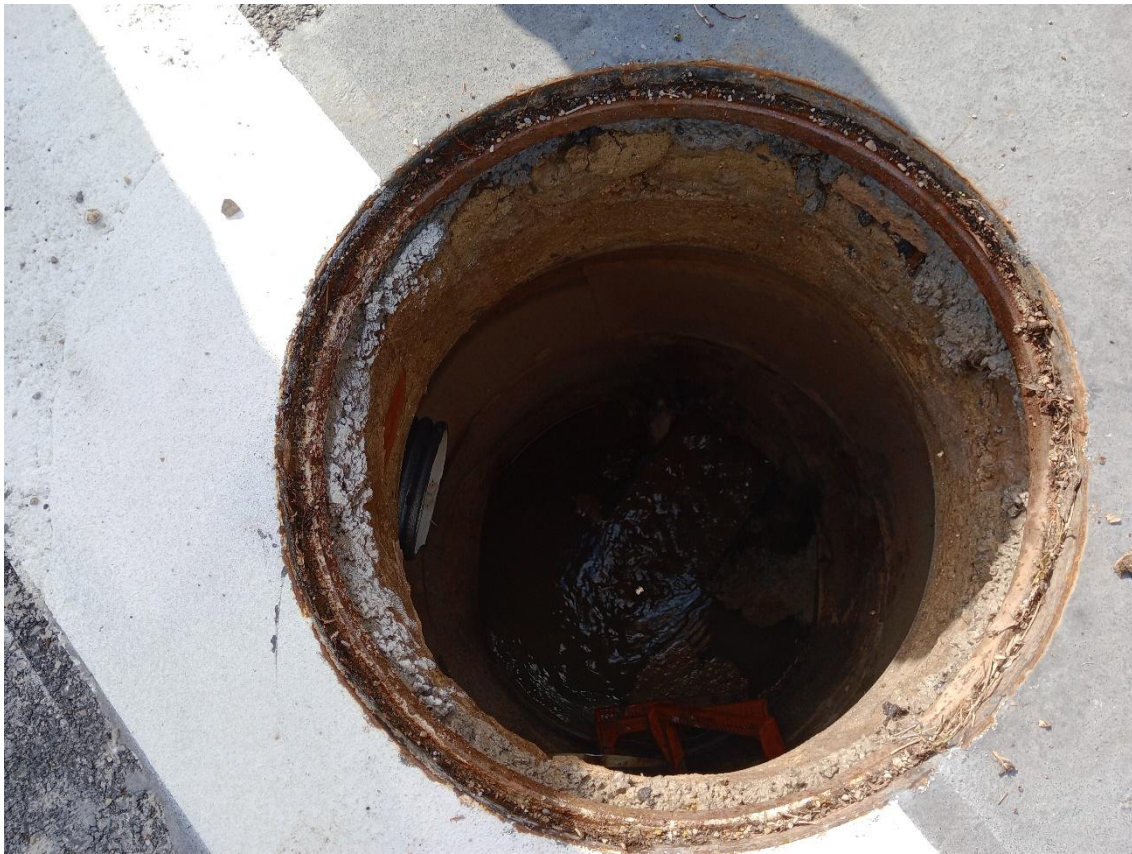
12 DETALLE DE OBRA DAÑADA, PATES DESPRENDIDOS Y PARCIALMENTE ATERRADA

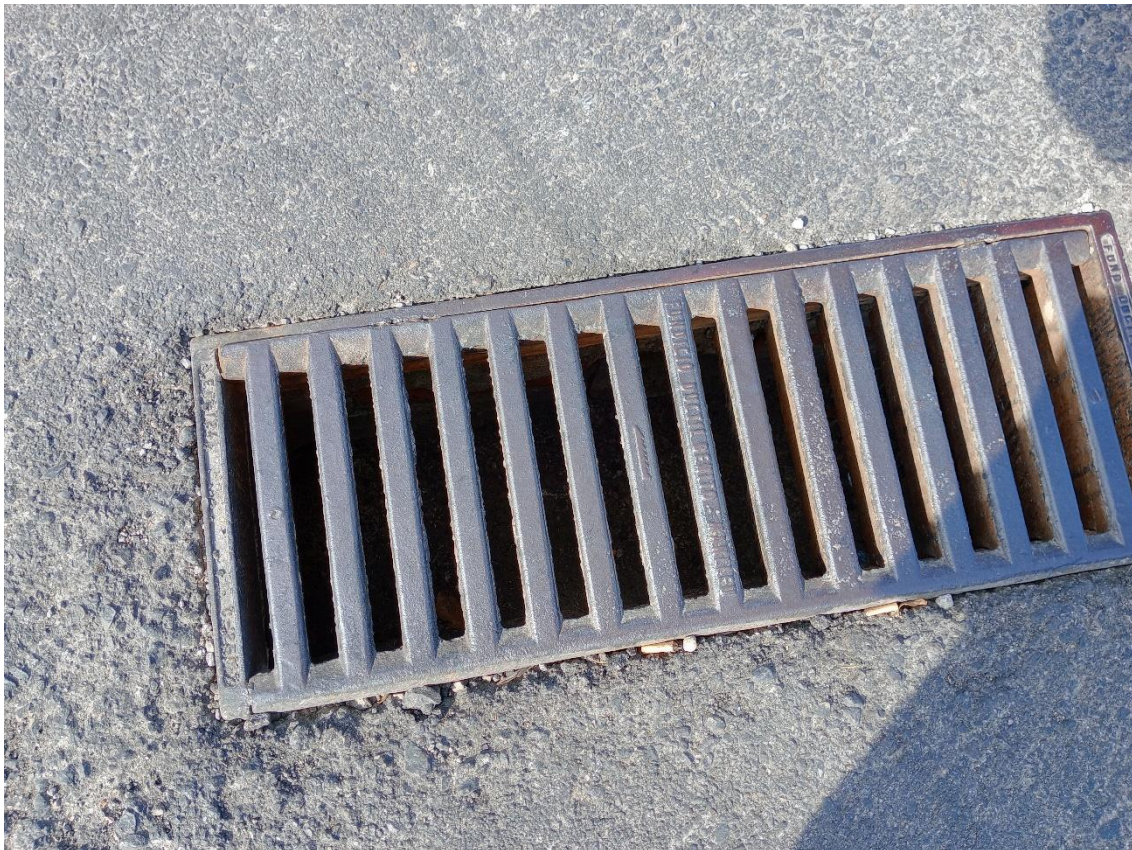
13 IMBORNAL ATERRADO (2)

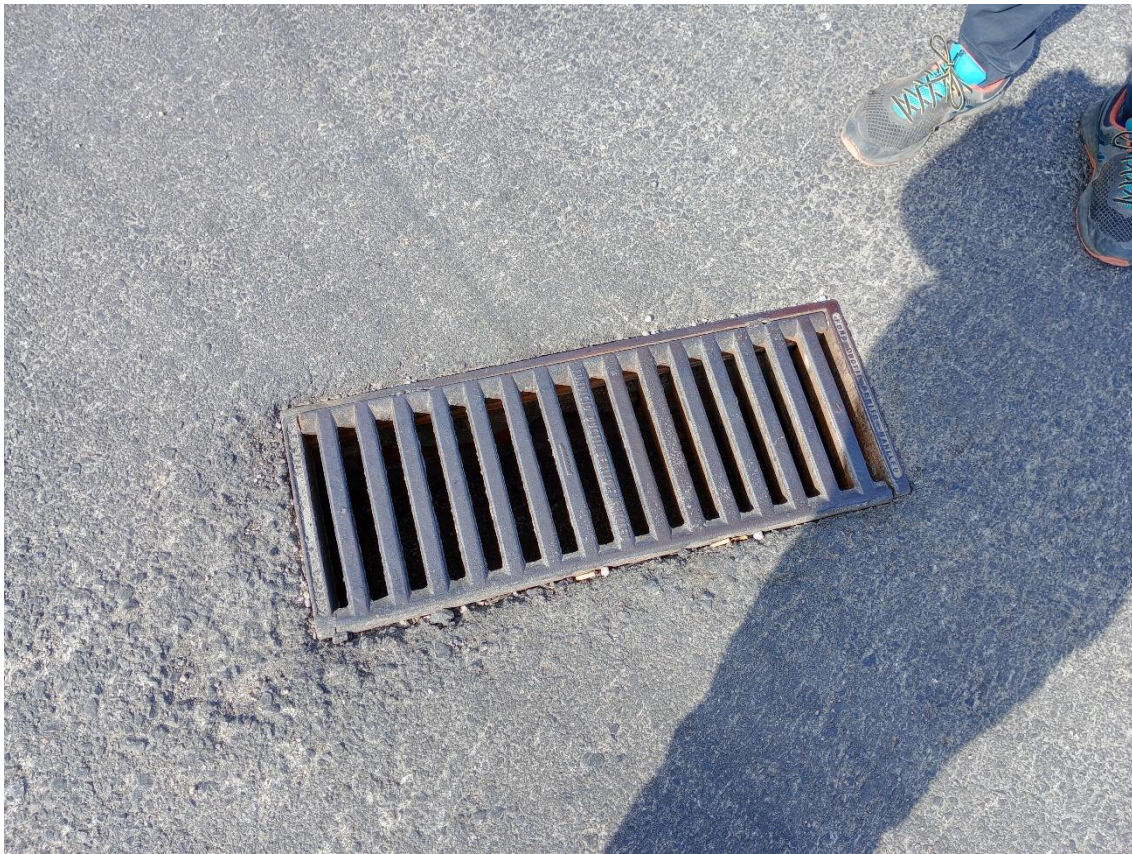
13 IMBORNALATERRADO (1)
