CLAVE: 21.804-0140/7521 LOTE 1

MEMORIA VALORADA DAÑOS CAUSADOS A LAS INFRAESTRUCTURAS DE ABASTECIMIENTO, SANEAMIENTO Y DEPURACIÓN OBJETO DE LAS AYUDAS PREVISTAS EN EL ARTÍCULO 56 DEL REAL DECRETO-LEY 7/2024, DE 11 DE **NOVIEMBRE EN LORIGUILLA (VALENCIA)**

OPERADOR:	AQLARA
PRESUPUESTO ESTIMADO	221.966,84 €

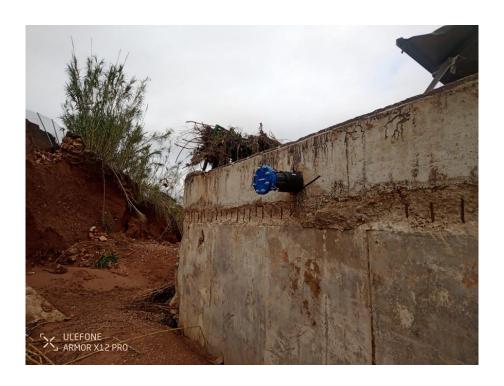
No obstante, en el siguiente apartado se requerirá la reposición de los 105 metros arrancados por la fuerza del agua de la tubería de distribución DN 200 lo antes posible con el fin de garantizar la fiabilidad del sistema y las presiones y caudales adecuados a toda la población. Dicha actuación se vio obligada a posponerse debido a que previamente se debe realizar la limpieza del barranco y la reparación del puente.

Figura 1. Vista del tapón instalado en la tubería de distribución y el puente que cruza el barranco

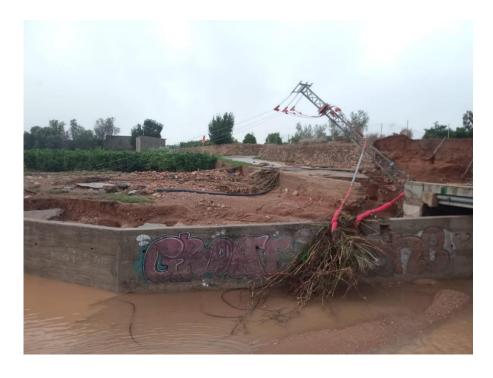
Figura 2. Vista de la tubería de distribución y derrumbe del muro de contención del camino

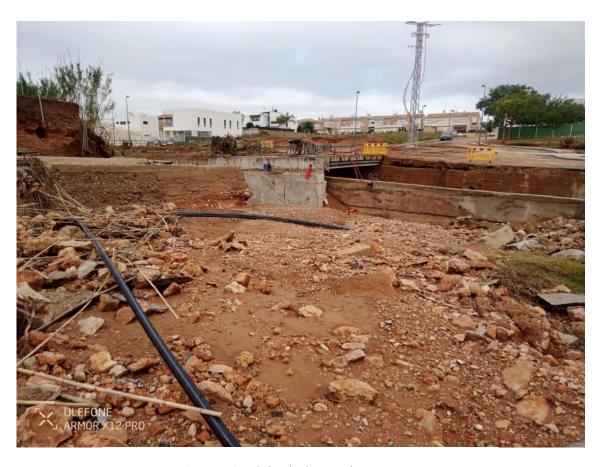
No obstante, con la finalidad de garantizar la fiabilidad del sistema de distribución de agua potable y las presiones/caudales acordes al número de población de Loriguilla, se requiere la reposición de aproximadamente 90 metros de tubería de polietileno DN 160. A diferencia de cómo estaba instalada anteriormente, esta vez se optará por enterrar la nueva tubería por el tramo del barranco para evitar arrastres y roturas derivadas de la fuerza del agua y las corrientes en episodios de lluvias torrenciales.

Figura 3. Vista de la tubería general a renovar por el barranco del Pozalet

La actuación propuesta a ejecutar comprende la instalación de 105 metros de tubería Polietileno PE 100 DN 160 PE100, en zanja de dimensiones de 0,5 x 1 m con cama y recubrimiento de arena, incluyendo los trabajos de demolición y excavación y reposición necesarios. Además, se instalará una válvula de corte a ambos márgenes del puente para asegurarse que se pueda sectorizar bien la tubería en el caso que haya un problema en el barranco.

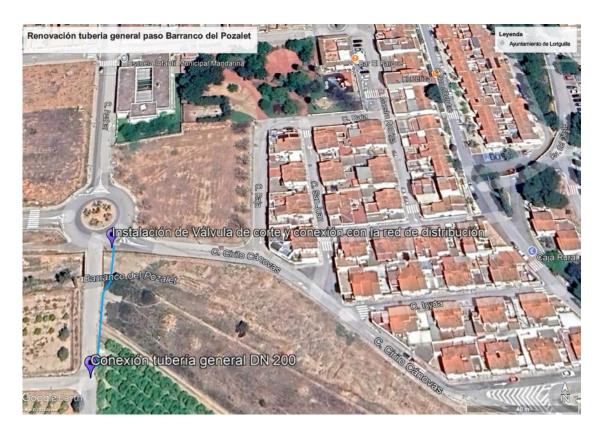
Figura 4. Vista trazado renovación tubería general por el Barranco del Pozalet

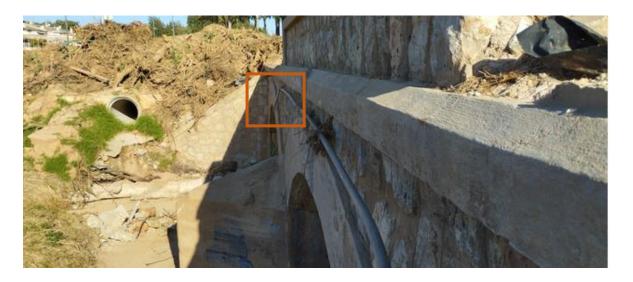
En puente de acceso a la estación ferroviaria de Loriguilla también fue en parte arrastrado por el barranco. Como se puede en la Figura 4, la acometida de agua potable que abastece a la estación Ferroviaria era de hierro galvanizado 1" y estaba colgada en un lateral del puente. Esta tubería fue arrancada por el paso del agua del barranco quedando fuera de servicio.

Figura 5. Acometida agua potable de la Estación Ferroviaria a la altura del cruce del barranco.

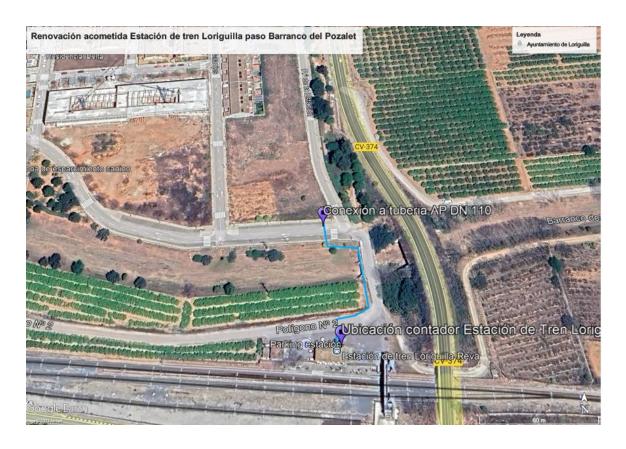
Figura 6. Acometida Estación Ferroviaria agua potable a renovar.

Se propone la renovación desde la tubería general hasta el contador que abastece a la Estación Ferroviaria de Loriguilla por una tubería nueva de polietileno PE 100 DN 40 PN 10, aproximadamente se instalarán 75 metros en zanja y 40 metros de tubería aérea colgada en el paso del puente ferroviario, en la Figura 5, se puede ver el trazado propuesto.

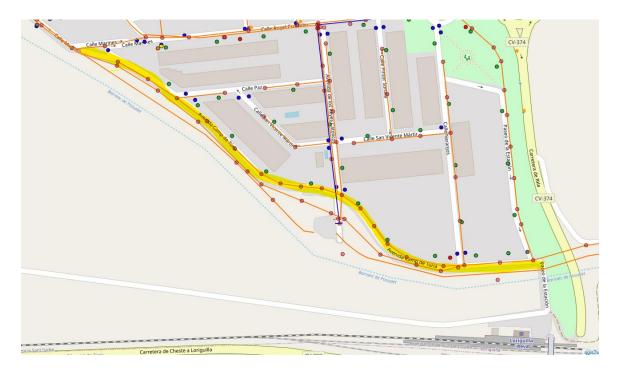
Figura 3. Tramo de red de alcantarillado afectado por la DANA

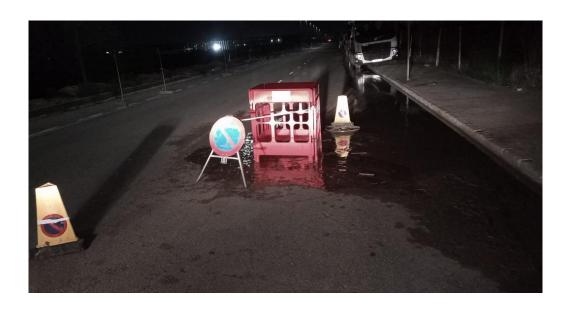
Figura 7. Emboce red general por acumulación de fangos

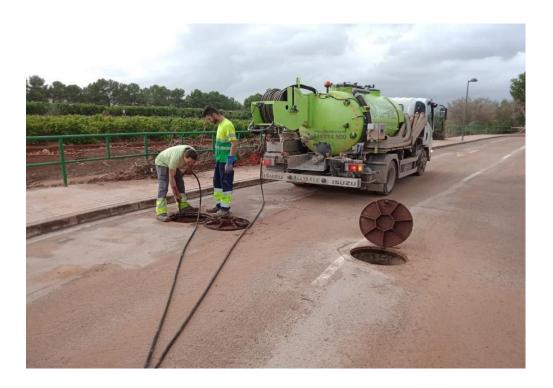
Figura 8. Limpieza mediante camión cisterna red general colectores saneamiento.

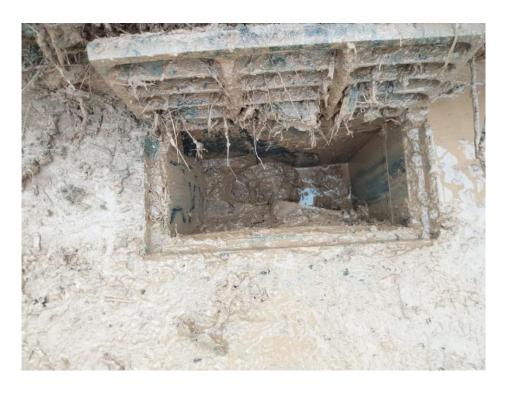
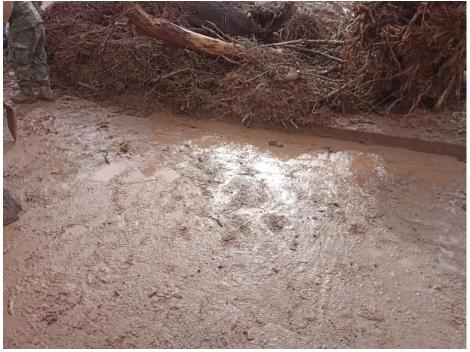
Figura 9. Vista imbornales y acometidas zona afectada DANA

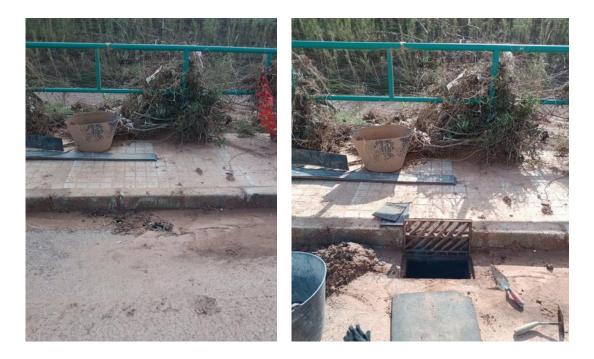
Figura 10. Limpieza imbornales zona barranco

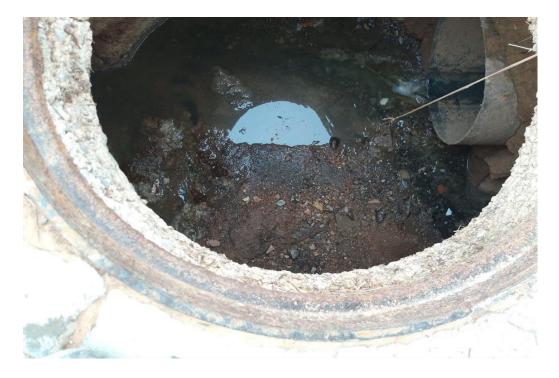
Figura 11. Limpieza pozos de registro

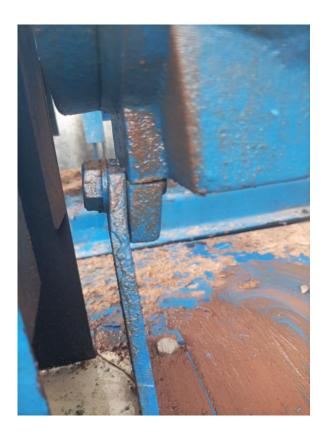
BOMBAS DE RECIRCULACIÓN

Una de las dos bombas de recirculación (bomba 1) ha resultado muy dañada por la tormenta, al quedar totalmente sumergida. Tiene roto el chasis y presenta un golpe en la parte externa del motor. Está funcionando, pero debido a la rotura del chasis, vibra mucho y hace mucho ruido, derivado de la afección a los rodamientos principales, por lo que será necesaria su reparación.

Además, al quedar las bombas parcialmente sumergidas, los motores han perdido totalmente su aislamiento, por lo que es necesario su sustitución. Es importante resaltar que la falta de aislamiento deriva, irremediablemente, en la avería total del equipo. De hecho, ya se ha procedido a su compra y se ha instalado el motor de la bomba 2, que dejó de funcionar a las pocas semanas del incidente

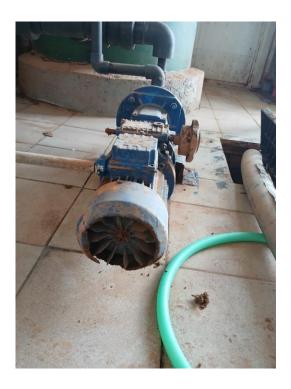
BOMBA DE POLIELECTROLITO

Una de las dos bombas de polielectrolito, que quedó sumergida durante la inundación, hace mucho ruido al funcionar por la afección sobre los rodamientos, y tiene rota la parte exterior del motor. Teniendo en cuenta que los daños afectan al chasis, ventilador, rodamientos, etc, será necesario reponer el equipo.

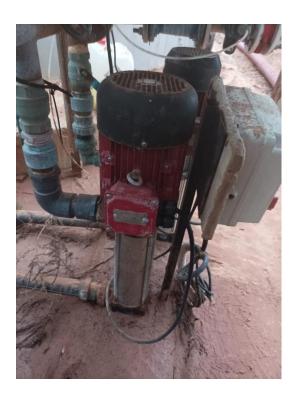
BOMBA DE REUTILIZACIÓN

Una de las dos bombas del grupo de presión del agua reutilizada se encuentra muy deteriorada debido a que llegó a estar parcialmente sumergida, y hace mucho ruido al ponerla en marcha y no evacúa caudal. Será necesaria su sustitución, pues la avería afecta a los impulsores de la bomba, que son el corazón del equipo.

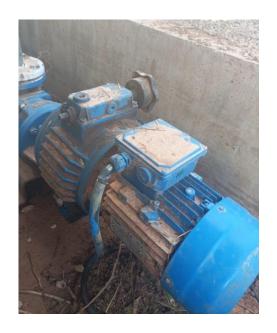
BOMBA DE FLOTANTES

La bomba de flotantes, que quedó sumergida durante la inundación, hace mucho ruido al funcionar por la afección sobre los rodamientos, y tiene rota la parte exterior del motor. Teniendo en cuenta que los daños afectan al chasis, ventilador, rodamientos, etc, será necesario sustituir el equipo.

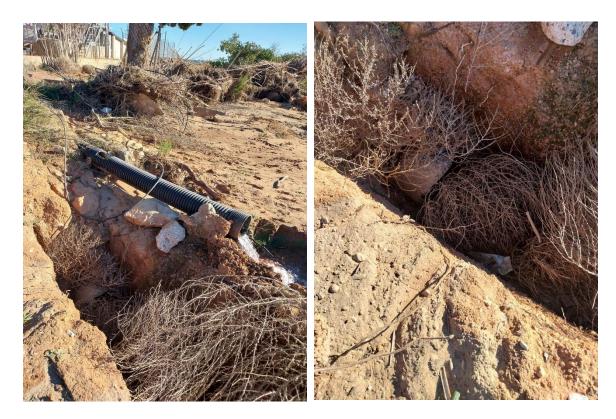
Como consecuencia del aumento de caudal y velocidad de paso del agua en el barranco del Pozalet, las tuberías de salida y de alivio de la depuradora han quedado totalmente desprotegidas, por lo que es necesario realizar una excavación y obra a base de hormigón y piedras de escollera, así como la instalación de una aleta para defender las conducciones. Esta obra dependerá de los permisos e indicaciones de Confederación Hidrográfica.

Figura 14. Vista salida aliviadero EDAR Loriguilla

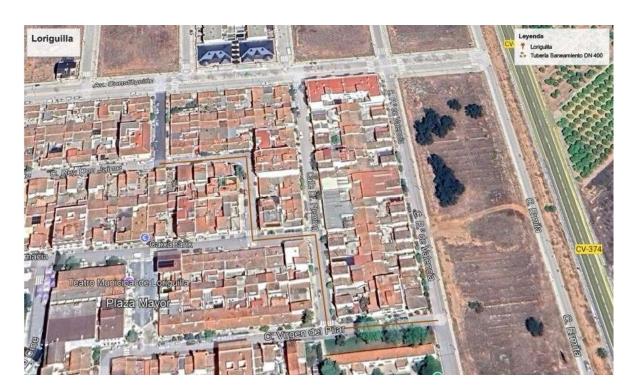
En la siguiente imagen, se muestra la zona del colector DN 400 de HM que entro en carga durante horas y que provocó que varias viviendas se inundaran, el agua les entraba desde el colector general hasta las instalaciones interiores pasando por las acometidas conectadas al saneamiento. Cabe señalar que en dichas calles solo existe red unitaria.

Figura 1. Vista red de saneamiento afectada por la DANA

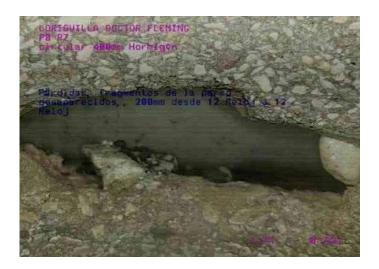
Figura 8. Fragmentos desprendidos del colector por la fuerza y presión del agua.

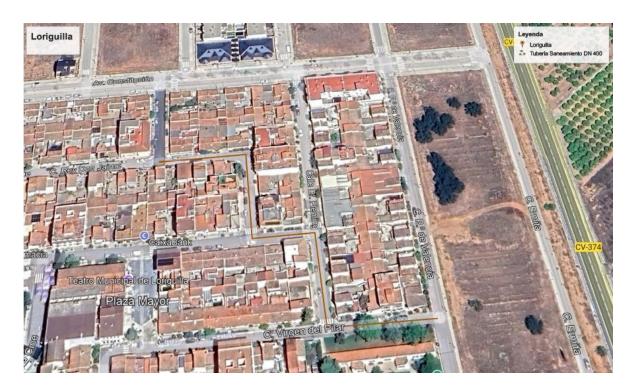
En la siguiente imagen, se muestra la zona del colector DN 400 de HM que entro en carga durante horas y que provocó que varias viviendas se inundaran, el agua les entraba desde el colector general hasta las instalaciones interiores pasando por las acometidas conectadas al saneamiento. Cabe señalar que en dichas calles solo existe red unitaria.

Figura 1. Vista red de saneamiento afectada por la DANA

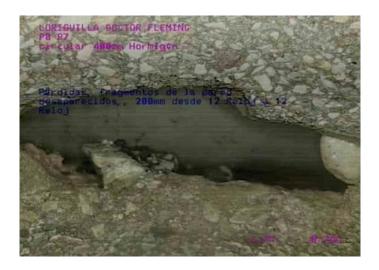
Figura 8. Fragmentos desprendidos del colector por la fuerza y presión del agua.

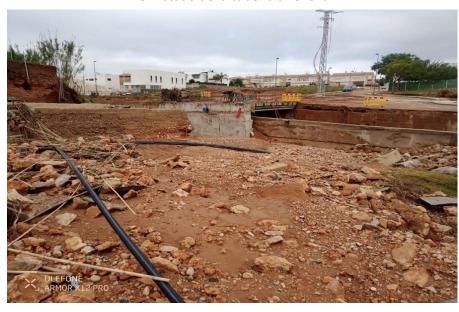
25.-Estado de la tuberia a renovar

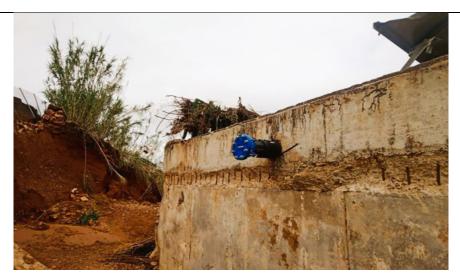
26.- Desde este punto se conectara la nueva tuberia de Polietileno DN 160
