CLAVE: 21.804-0142/7521 LOTE 4

MEMORIA VALORADA DAÑOS CAUSADOS A LAS INFRAESTRUCTURAS DE SANEAMIENTO  
OBJETO DE LAS AYUDAS PREVISTAS EN EL ARTÍCULO 56 DEL REAL DECRETO-LEY 7/2024,  
DE 11 DE NOVIEMBRE EN RIBA-ROJA DE TÚRIA (VALENCIA)

HIDRAQUA

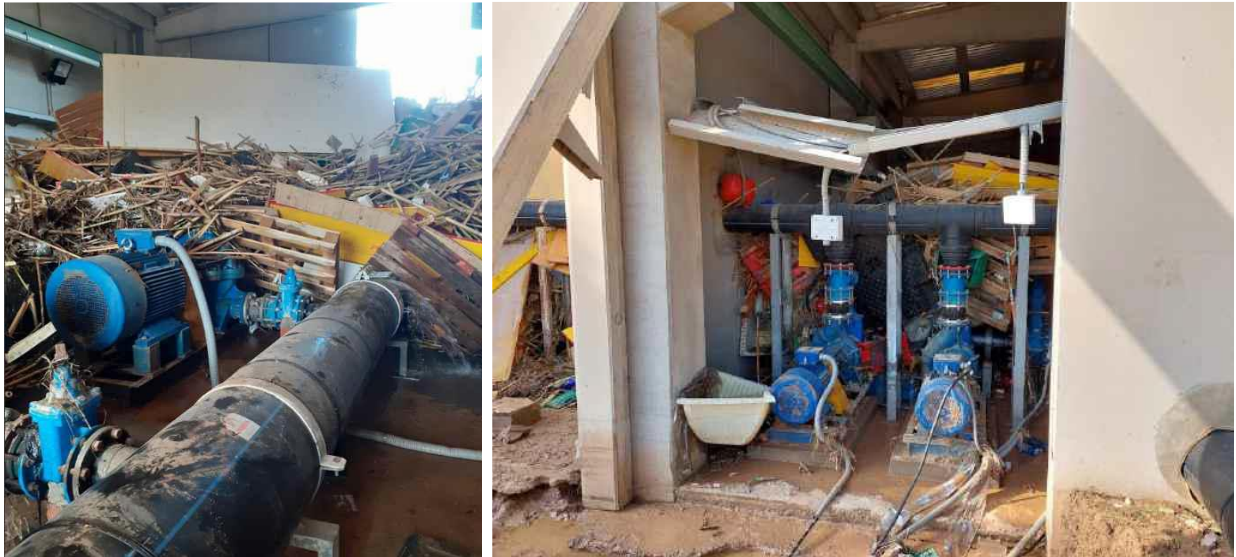
El desbordamiento de la rambla del Poyo del día 29 de octubre provocó un gran volumen de escorrentías con calados y velocidades muy importantes que causaron daños muy graves tanto en el Sector 13 como en el resto de polígonos industriales. En particular, la inundación dejó inutilizada la estación de bombeo de agua potable arrastrando completamente el cerramiento exterior del recinto y la puerta corredera del edificio del bombeo, acumulando gran cantidad de residuos tanto en el recinto como en el interior del edificio, arrastrando dos de los módulos prefabricados del cerramiento de la fachada posterior, provocando roturas y fugas en tuberías de agua potable, y causando averías en cuadros y líneas eléctricas, bombas y otros equipos electromecánicos de la instalación. Las siguientes imágenes, extraídas de la memoria valorada de HIDRAQUA, muestran el estado en que quedó la estación de bombeo.

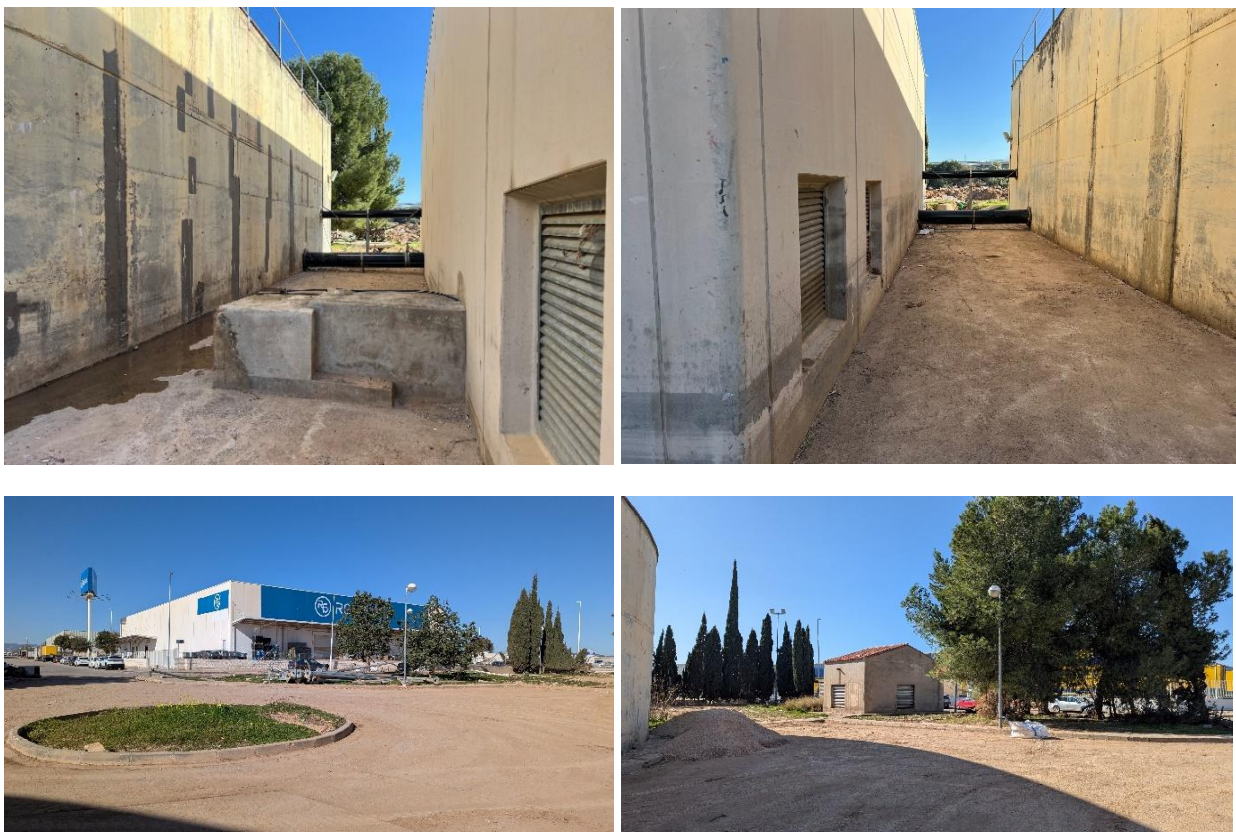
*Trabajos de limpieza y traslado de escombros y residuos arrastrados realizados.*

Trabajos con maquinaria pesada y medios manuales de extracción y carga en camión o contenedor de residuos y escombros de distinta naturaleza acumulados en los espacios exteriores de la parcela para su traslado a vertedero autorizado. Incluye el corte en fragmentos de menor tamaño de los módulos prefabricados caídos de la fachada y su transporte a vertedero.

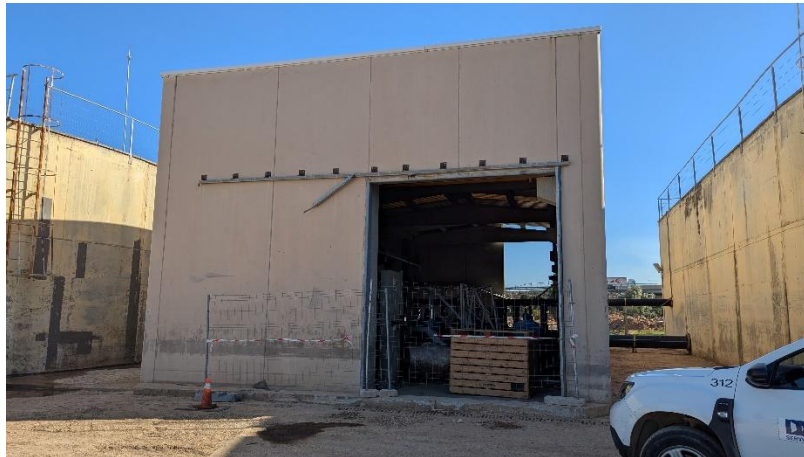
*Puerta de entrada a la nave arrancada, falta reposición*

Suministro e instalación de nueva puerta corredera suspendida de dimensiones aproximadas 3,60 x 3,90 m formada por perfiles tubulares 60 x 40 x 2 mm con chapa tipo Pegaso, acabado galvanizado. Incluye una puerta abatible de acceso peatonal.

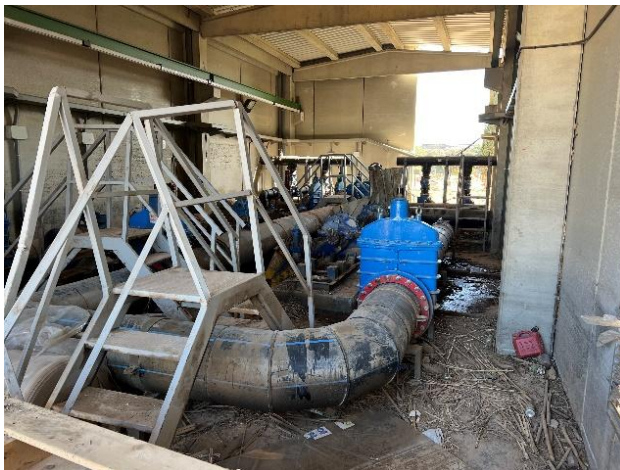
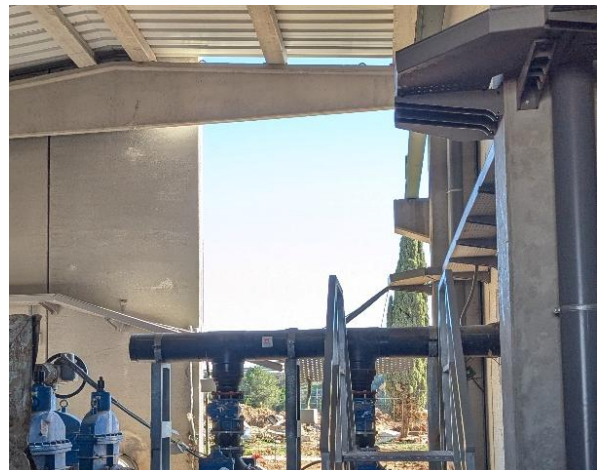
*Daños en la fachada y cubierta del edificio aun sin reparar.*

Suministro e instalación de nuevos módulos prefabricados verticales de hormigón para cerramiento de la fachada posterior de la nave, de acabado y espesor (20 cm) similares a los existentes, que cubrirán una superficie total de 6,80 m de altura y 3,15 m de anchura, y cuyo sistema de machihembrado de las caras laterales, y especialmente de anclaje a la estructura del edificio, será compatible con la tipología de estructura y geometría existentes. Se repondrán los perfiles metálicos en la unión entre la cubierta y la fachada que hayan resultado arrancados o deformados por la caída de los módulos prefabricados, de forma que quede garantizada la estanqueidad de la cubierta.

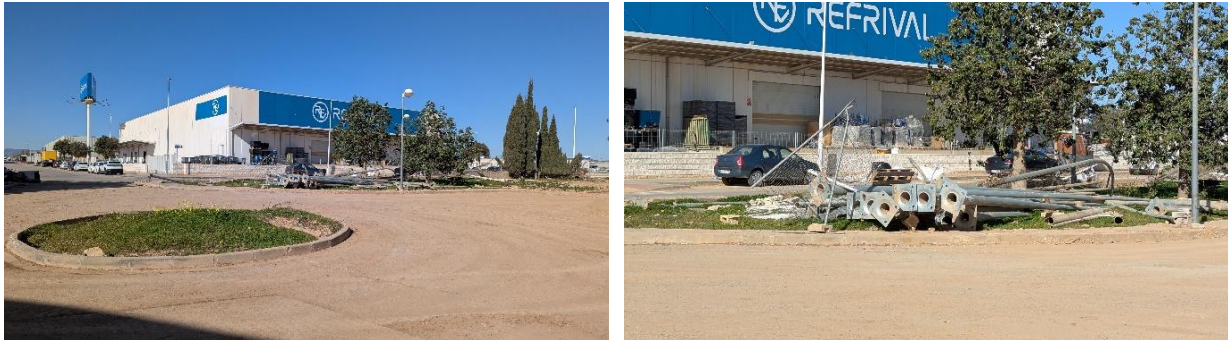
*Vallado perimetral de la instalación arrancado, aun sin reponer*

de la cancela, elementos de anclaje, herrajes de seguridad y cierre acabados con imprimación antioxidante.

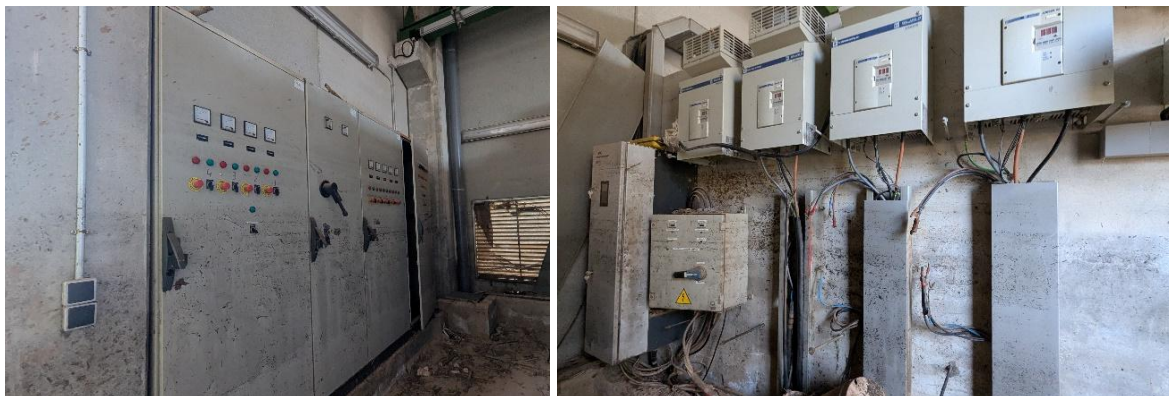
Los cuadros eléctricos de la instalación quedaron completamente sumergidos por lo que han quedado completamente inutilizados. Se deben cambiar en su totalidad.

*Cuadros eléctricos*

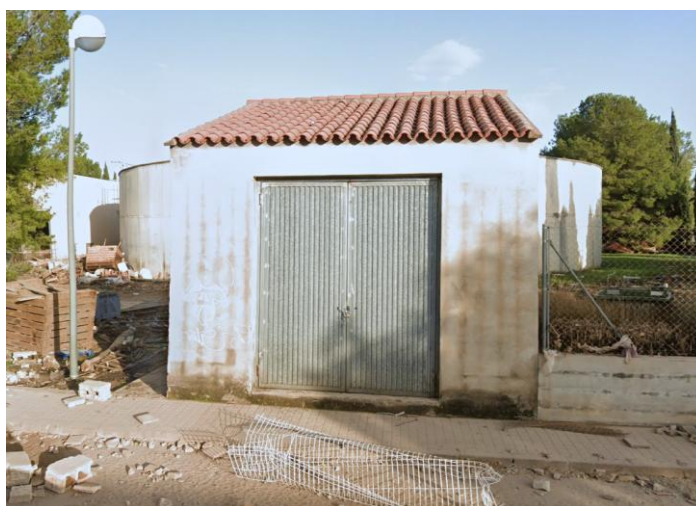
La caseta donde se encuentra el grupo electrógeno dispone de una puerta de acceso de acero de dos hojas que fue parcialmente arrancada de la pared y tuvo que ser recolocada para impedir el acceso desde el exterior a los elementos en tensión.

*Puerta recolocada del cuarto del grupo electrógeno*

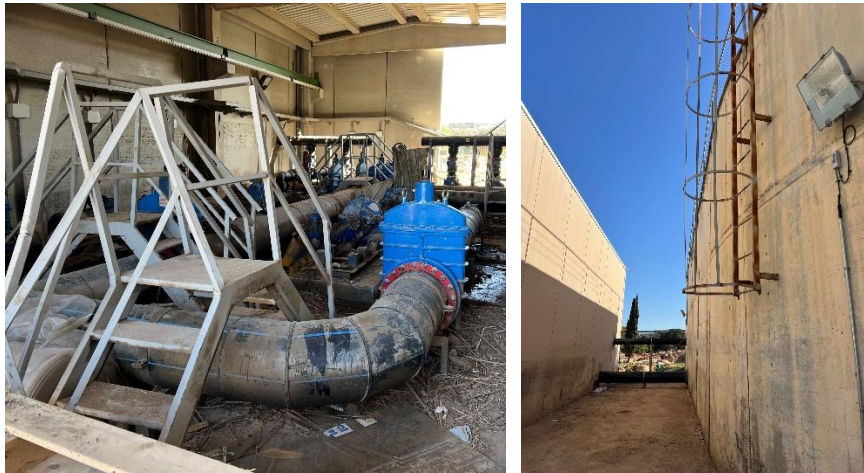
*Pasarelas en el interior del edificio y escaleras en la parte exterior de los depósitos dañados*

de las bombas, las rejillas metálicas de ventilación del edificio, canales de recogida del agua de refrigeración de las bombas horizontales

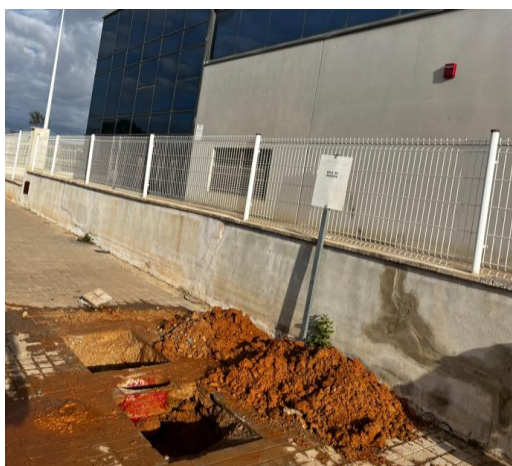
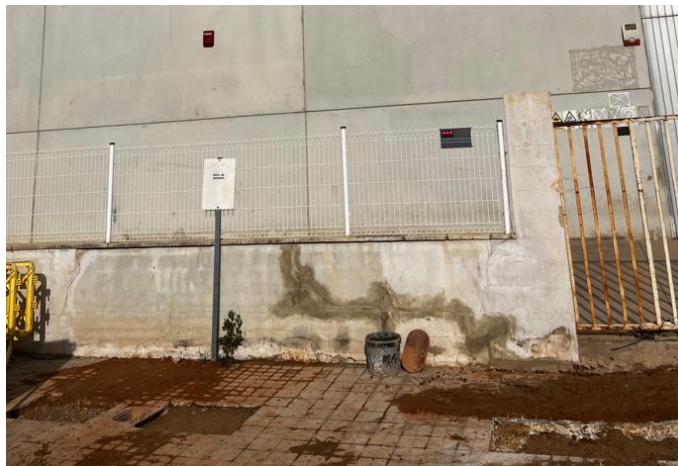
*Reparaciones en la Av. Ceramistes 20, en el polígono de Riba-Roja*

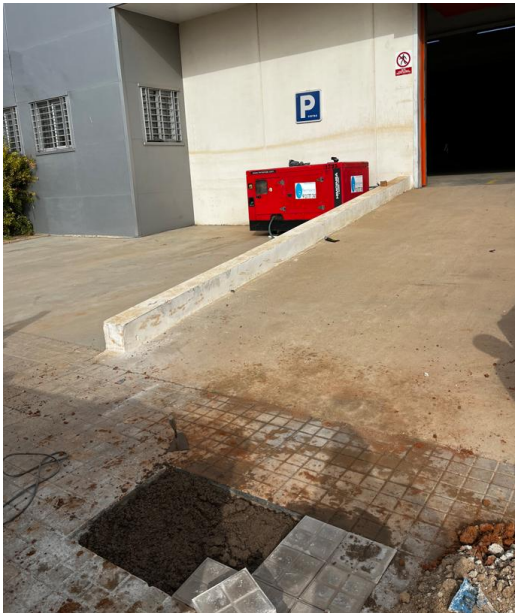
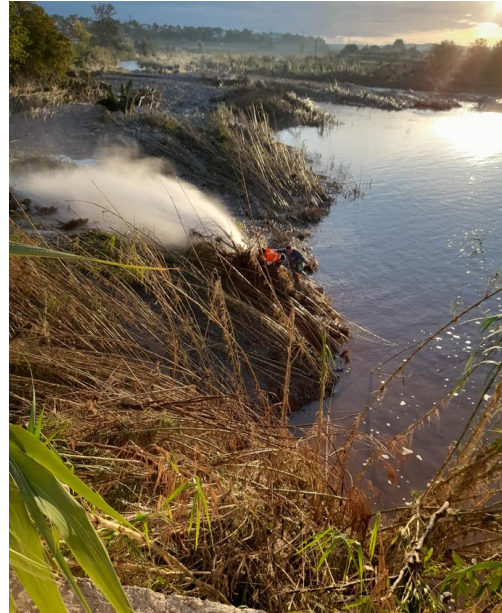
*Reparaciones en la Av. Ceramistes 2, en el polígono de Riba-Roja (izquierda) y en la rotonda de la carretera CV-336 junto al río Turia (derecha)*

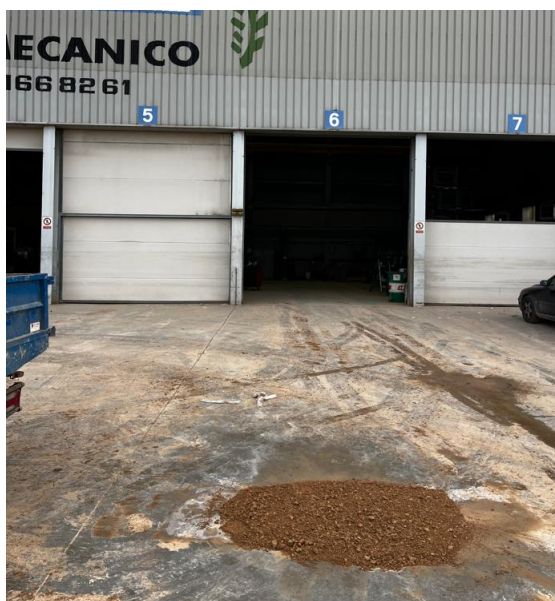
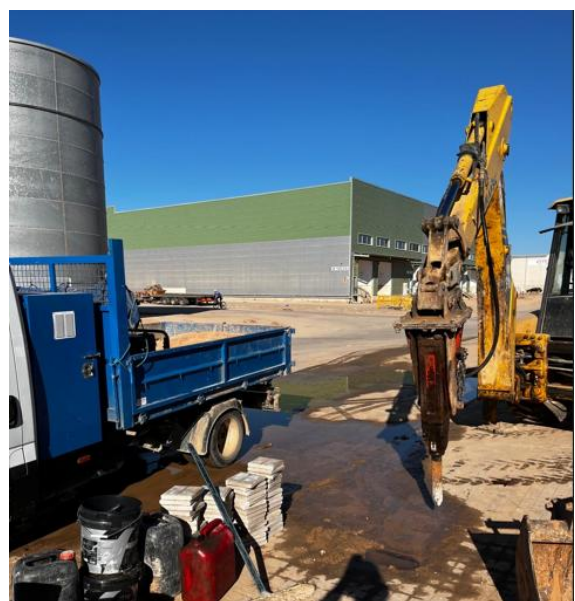
*Reparaciones en el polígono industrial de Riba-Roja, en Carrer dels Llanterners, (izquierda) y en Carrer dels Coeters (derecha)*

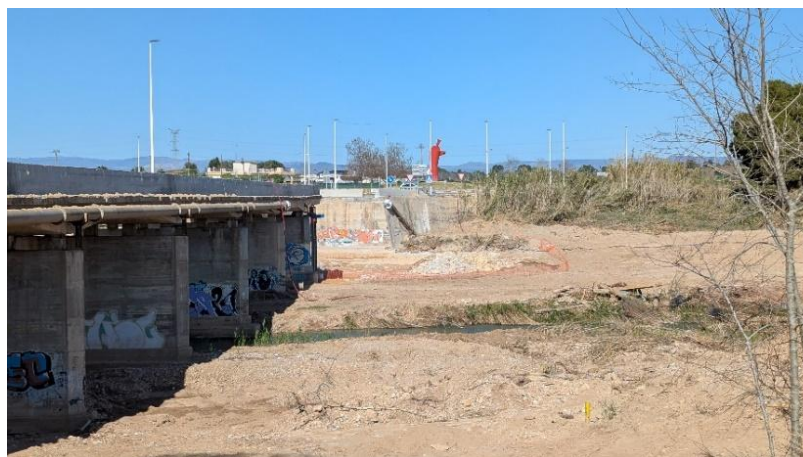
El gran volumen de agua que circuló por el río Turia debilitó la estructura del puente de la CV que lo cruza y en cuyos pilares se apoya una tubería de 400 mm de acero que abastece de agua potable a las urbanizaciones de la zona norte del término municipal.

*Trabajos de limpieza y acondicionamiento del puente sobre el río Turia*

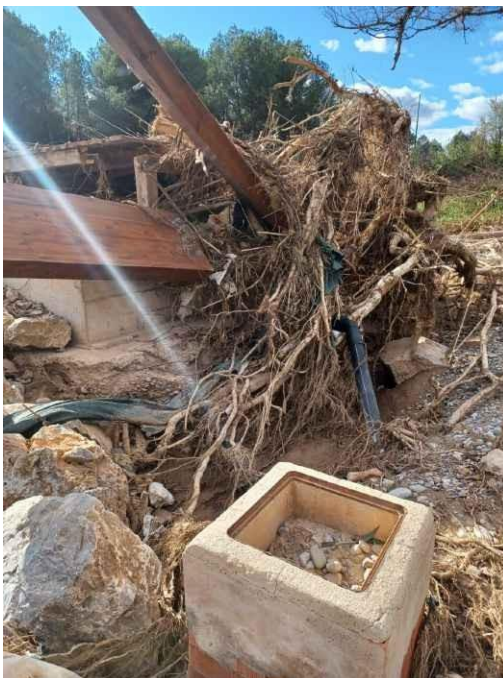
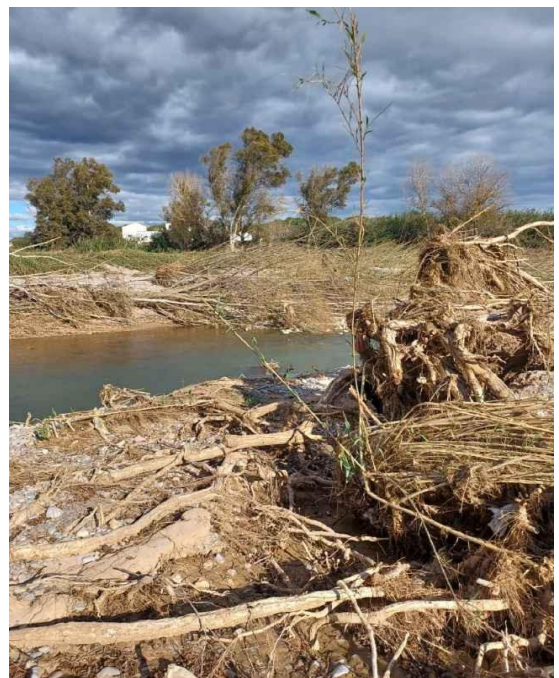
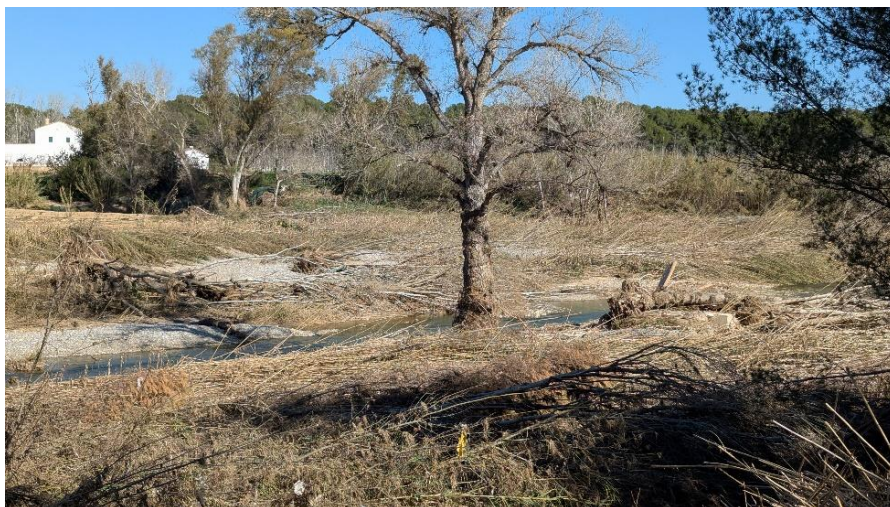
*Estado actual de la pasarela, totalmente destruida por la riada*

Se habilitarán dos fosos de 2x2x2 en ataque y salida de la perforación horizontal dirigida

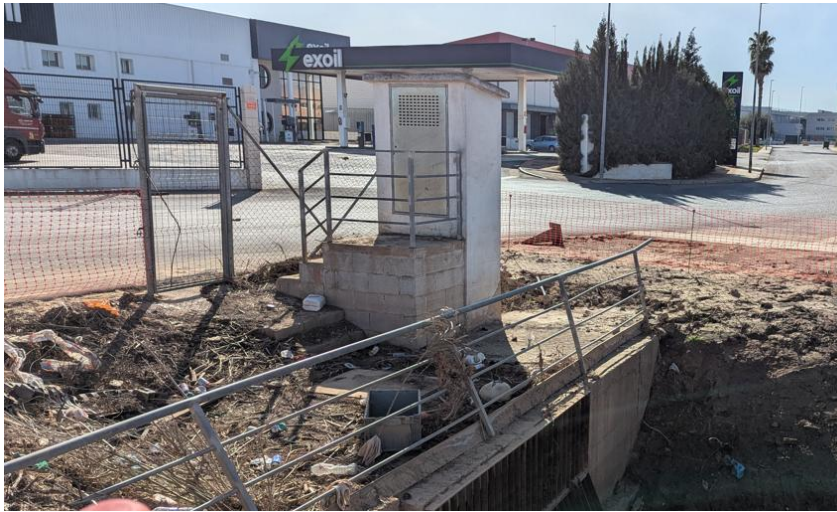
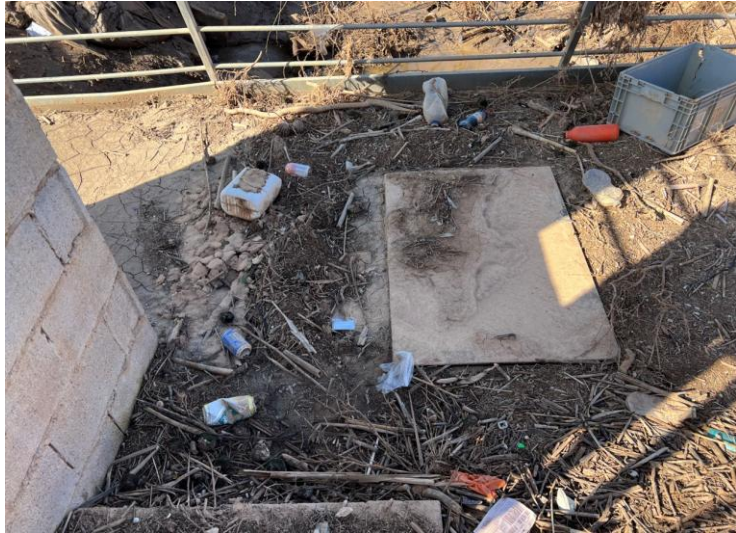
*Estado actual de la zona*

Son necesarios trabajos de inspección, limpieza y acondicionamiento de la instalación. También la reposición del vallado perimetral de protección y la puerta de acceso, trabajos desmontaje y montaje de todos los elementos afectados, (contactores, relés, disyuntores etc.) y condensadores de la reactiva. Se requiere la extracción de las bombas afectadas, sustituidas temporalmente con equipos de alquiler, hasta la reparación y/o sustitución definitiva de los equipos

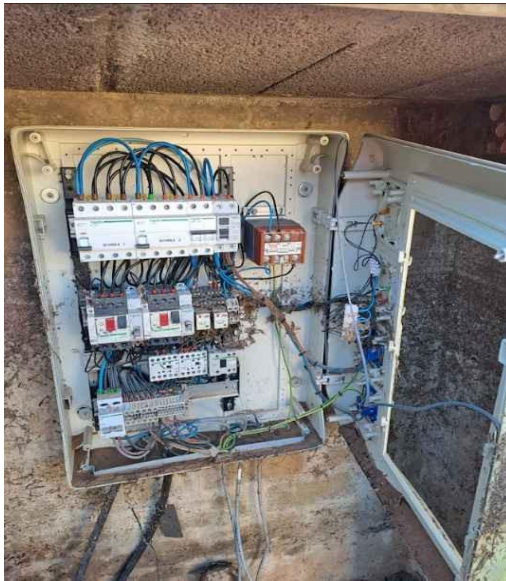
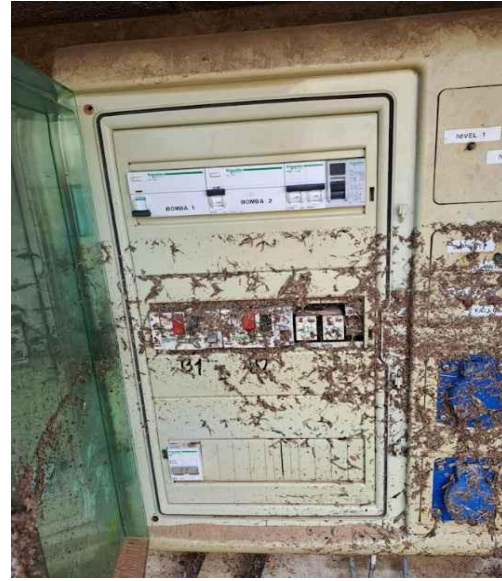
*Interior caseta bombeo. Cuadro eléctrico averiado.*

Se requieren trabajos de inspección, limpieza y acondicionamiento de la instalación, así como la reposición del vallado perimetral de protección y la puerta de acceso a la instalación. Son necesarios trabajos de desmontaje y montaje nuevo cuadro eléctrico de protección y maniobra e instalación de un nuevo grupo electrógeno de 400 KVA.

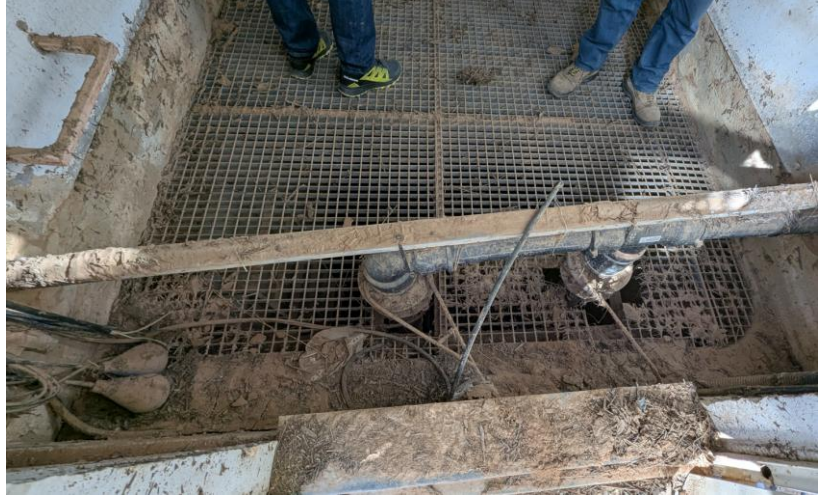
*Interior caseta bombeo de pluviales. Cuadro eléctrico dañado.*

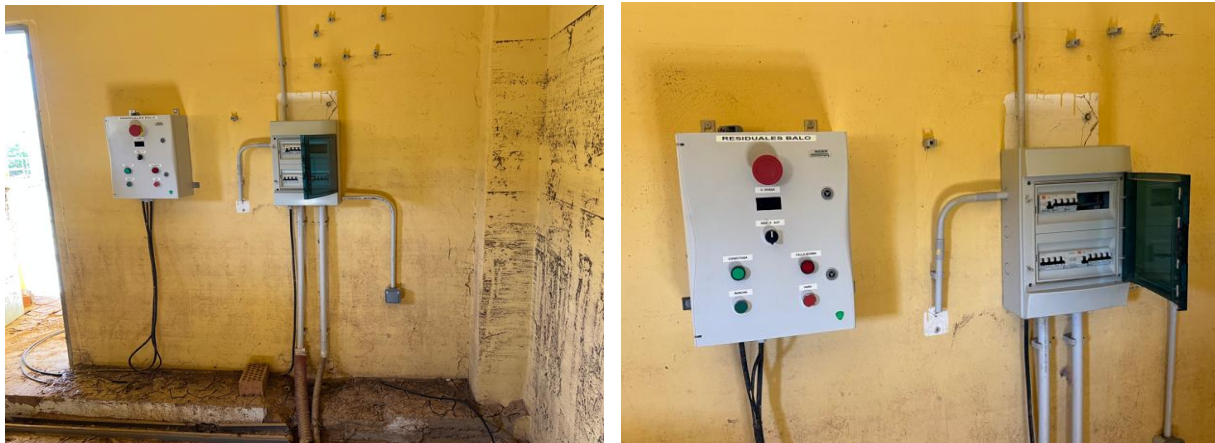
*Interior de la estación de bombeo. Cuadros eléctricos de protección y maniobra ya sustituidos*

Se requieren trabajos de inspección, limpieza y acondicionamiento de la instalación, y la reposición de la puerta entrada. También trabajos de desmontaje y montaje nuevo cuadro eléctrico de protección y maniobra, y la extracción de las bombas afectadas, sustituidas temporalmente con equipos de alquiler, hasta la reparación y/o sustitución definitiva de los equipos.

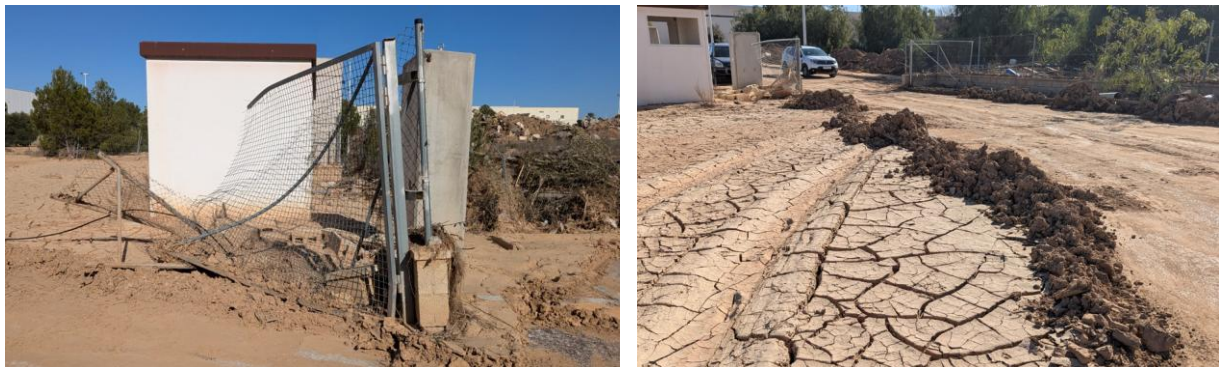
*Puerta dañada y acceso a la estación de bombeo*

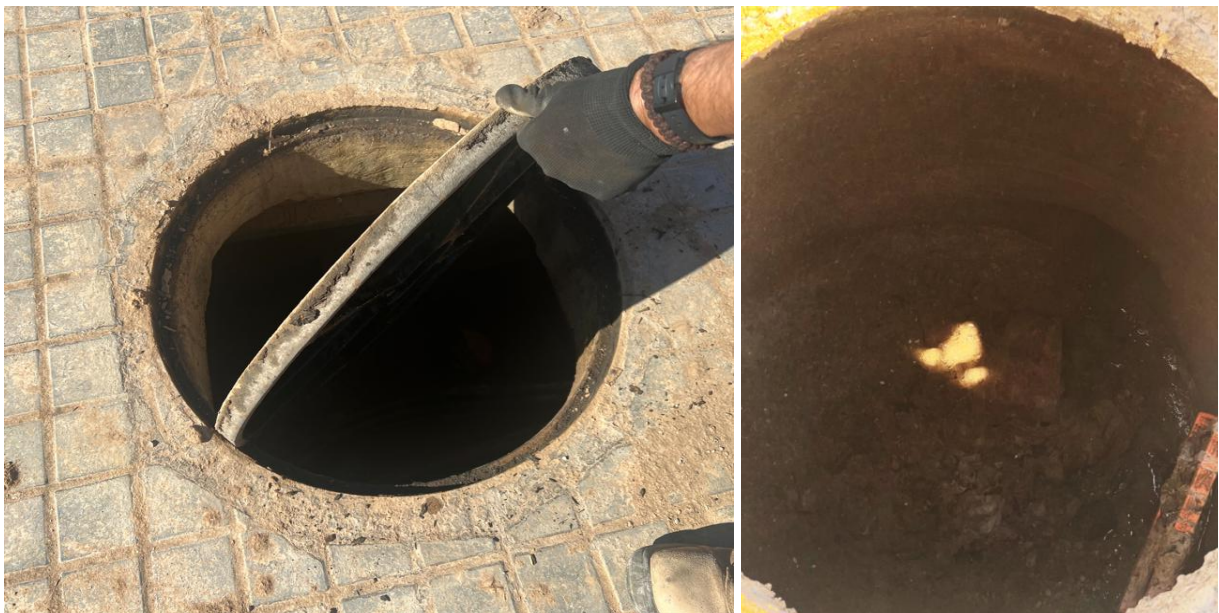
*Pozo de registro colmatado en la Av. dels Hostalers en la intersección con Carrer dels Coeters, en el sector 13 del polígono industrial.*

En función de las conclusiones obtenidas, se realizará una nueva limpieza de los tramos necesarios y, en caso de necesidad, la sustitución de tramos cuya afección sea significativa y pueda poner en riesgo el correcto funcionamiento del sistema.

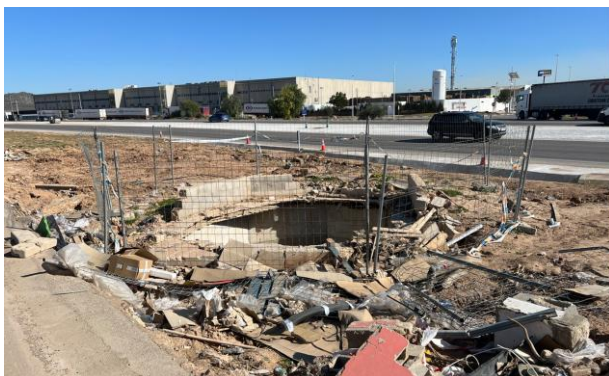
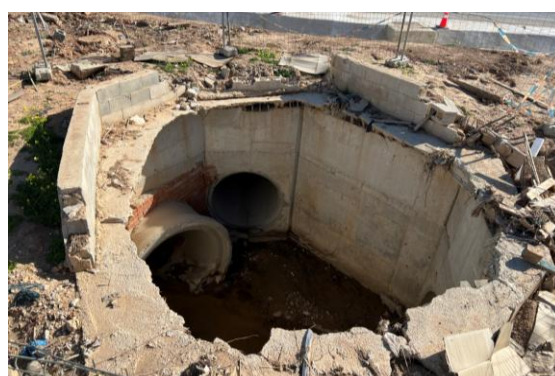
*Arquetón de pluviales. Protección perimetral aun por restituir.*

- Demolición de los restos de zócalo que han quedado tras los trabajos de despeje y limpieza,
- Ejecución de un vallado con malla metálica galvanizada de simple torsión de 1,5 m de altura con postes tubulares de 40 mm sobre zócalo de bloque hueco de 60 cm de altura y 20 cm de espesor. La construcción del vallado incluye excavación, ejecución de cimentación con una zapata corrida de 40 x 30 cm de hormigón en masa HM-20/B/40/X0, retirada de escombros y material sobrante de excavación a vertedero con contenedores, y formación de una puerta peatonal con malla y perfiles similares a los descritos para acceso al recinto del arquetón.

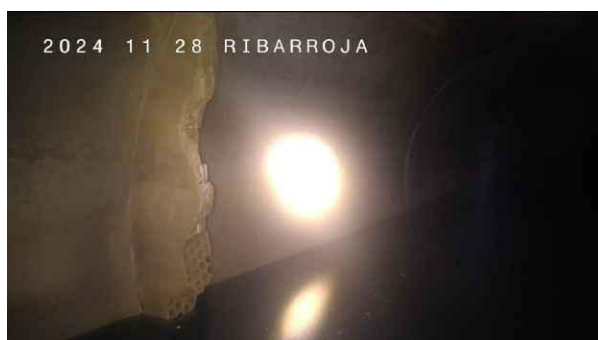
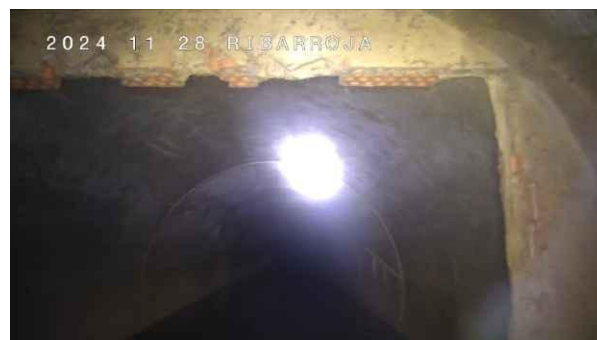
Las siguientes imágenes muestran el estado en el que han quedado los paramentos interiores del arquetón en los que estaba fijada la válvula antirretorno.

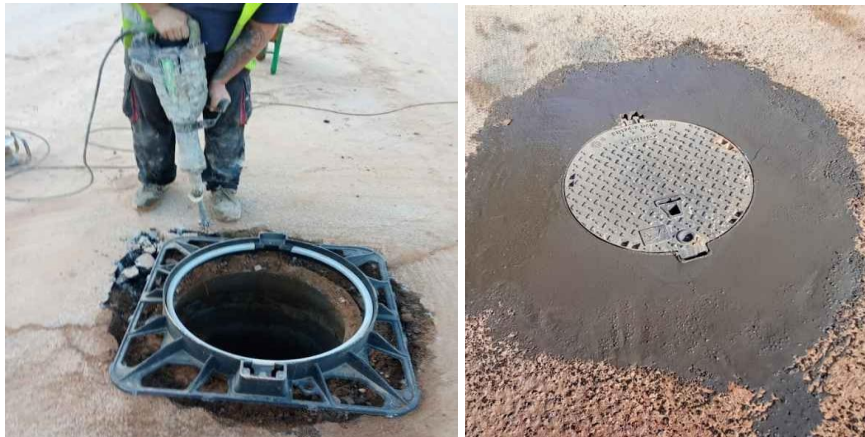
*Reposición de tapa de pozo de registro*

Una vez realizados estos trabajos de urgencia se procede a la sustitución completa de forma programada, mediante la colocación de marco y tapa de fundición de clase D-600 de 60 cm sobre los pozos de la red de alcantarillado y para el caso de rejillas de imbornales y arquetas, se colocan rejillas y tapas de fundición dúctil de dimensiones que corresponden con el tamaño y tipología de cada caso, siendo de clase D-400 cuando se sitúen en calzadas.

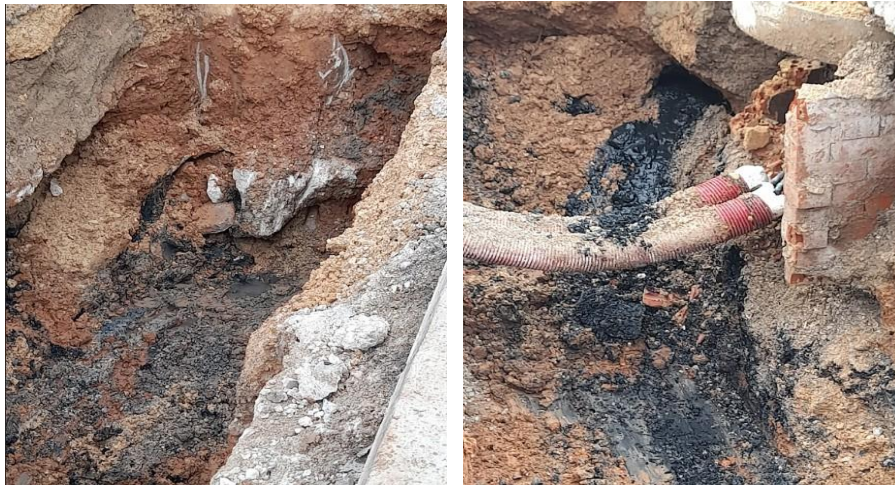
*Estado de la red en el primer tramo*

En un primer tramo se ha tenido que renovar la totalidad de un tramo de 50 m a la altura del número 5-7 del vial.

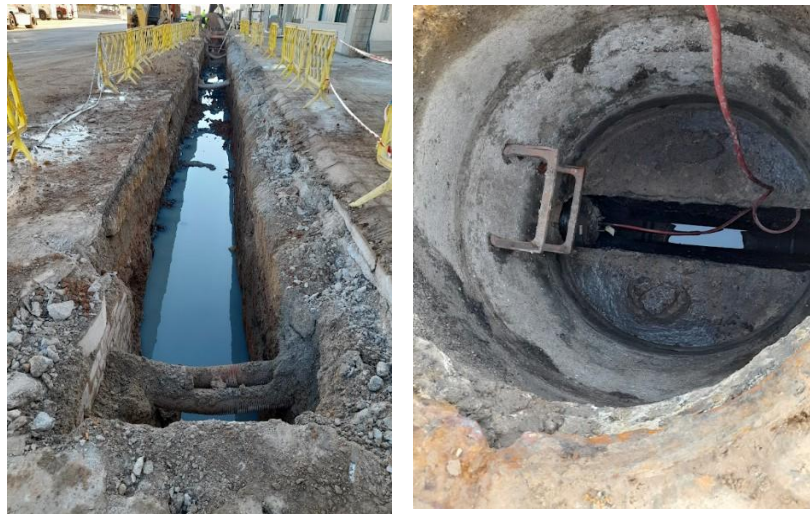
*Actuación de renovación en el tramo requerido (izquierda) y balón instalado para facilitar los trabajos (derecha)*

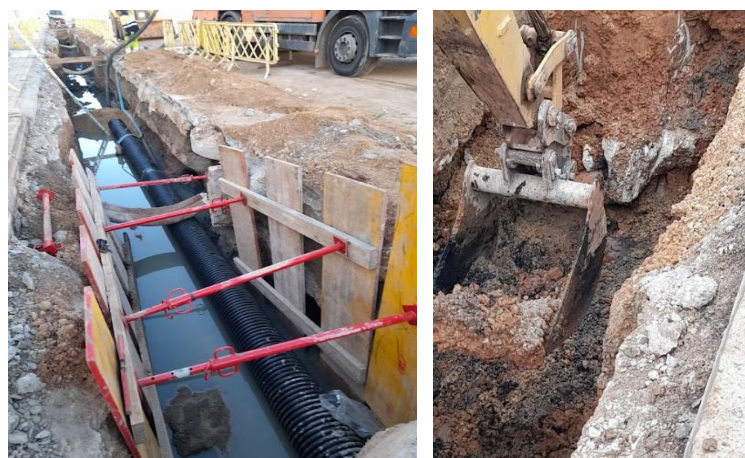
*Actuaciones de renovación en el primer tramo*

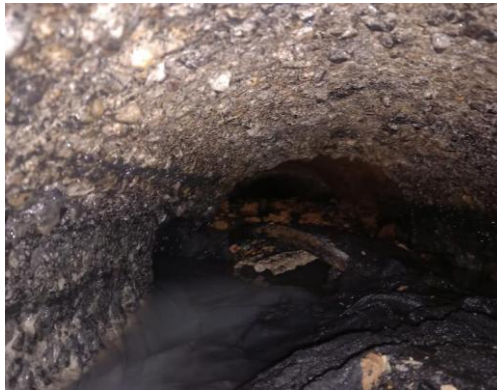
Tras la inspección con cámara se descubre que todo el tramo referido se encuentra en un estado que impide no solo su funcionamiento, sino la simple limpieza, ya que termina por desmoronarse. Por ello se propone la renovación de la totalidad del tramo afectado con la excepción de una zona de 46 m.l. que ya se renovó hace cuatro años.

*Inspección de cámara tramo aguas abajo. Estado muy deteriorado del tramo*

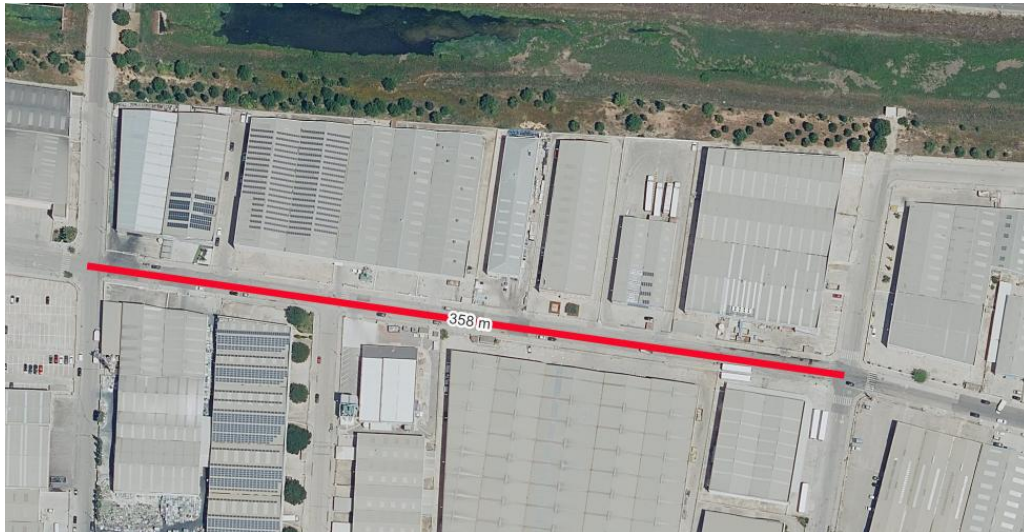
Con la puesta en marcha del bombeo de residuales de la calle X se ha comprobado que el colector al que se vierte desborda a los pocos minutos de marcha del equipo. Al revisarlo se ha encontrado que parte del mismo se ha derrumbado por lo que es necesario su renovación.

*Tramo de red a renovar (rojo)*

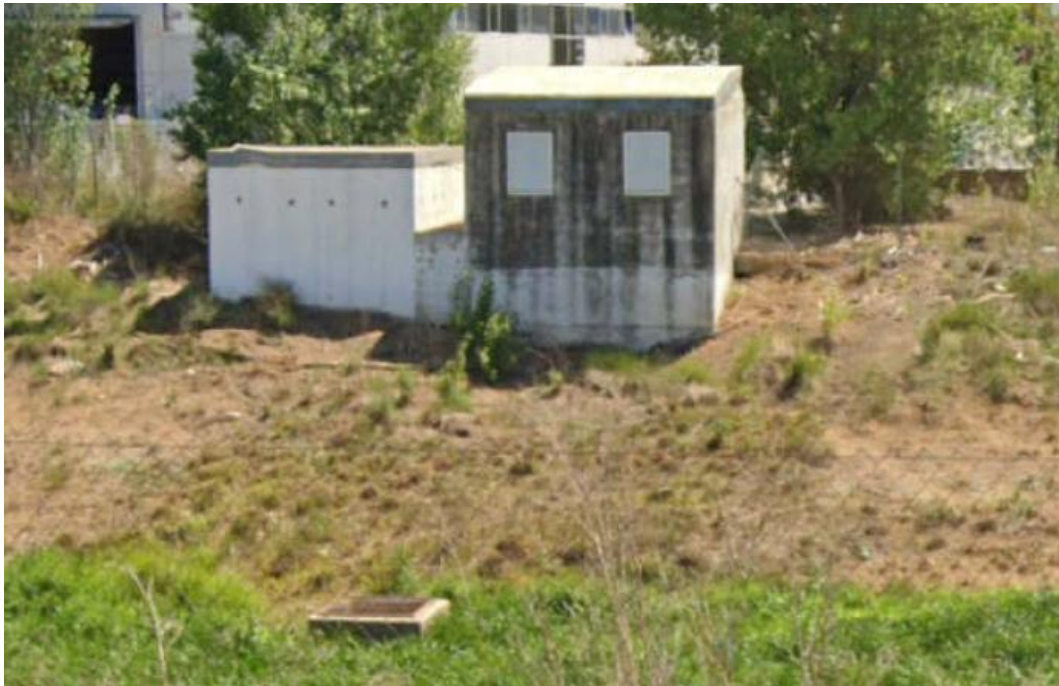
*Estado actual de la obra de toma del barranco del Pozolet.*

Se hace necesario por tanto la construcción de una segunda obra de toma, con su correspondiente conducción de evacuación y de un foso de bombeo nuevo, todo ellos adaptado a las nuevas cotas del barranco para que se puedan extraer también el agua que va a quedar por debajo de la toma existente.

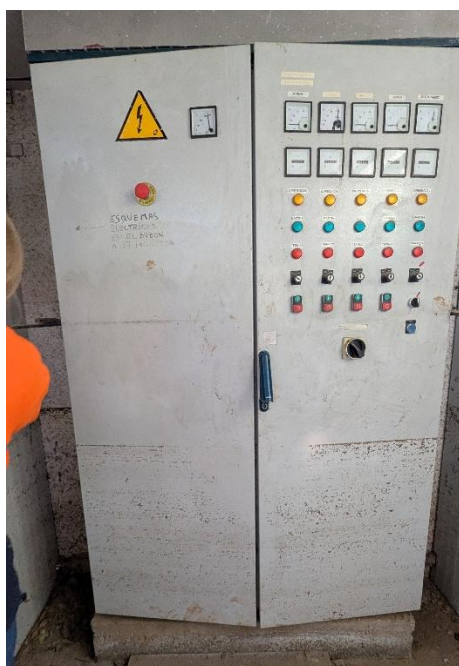
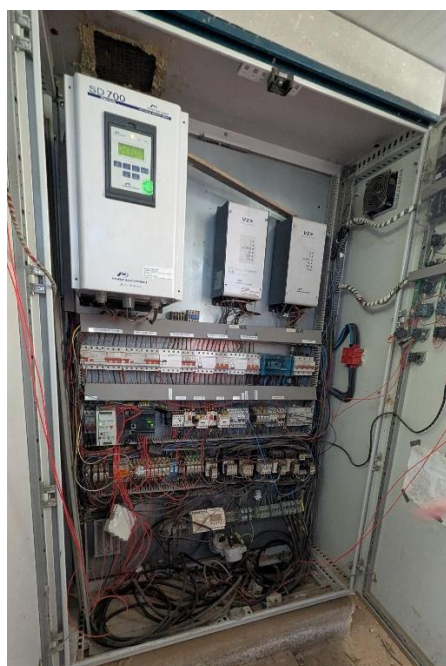
Los cuadros eléctricos generales de planta quedaron sumergidos por más de un metro de agua, así que es necesario la reposición de los componentes principales (contactores, relés programables, fuentes de alimentación, canaletas, tapas y material de conexión) y el saneado del cableado. Además, las mangueras de los cableados hasta las cajas de conexiones y equipos de aireación y recirculación de fangos han sido arrancados completamente, por lo que para su puesta en funcionamiento es necesario reponer el cableado y cajas de conexiones. Se ha decidido reubicar dichos cuadros y sacarlos del pozo de bombeo ya que se ha inundado en varias ocasiones.

*Cuadro eléctrico. Se observan las marcas de la altura que alcanzó el agua (1 m aprox.)*

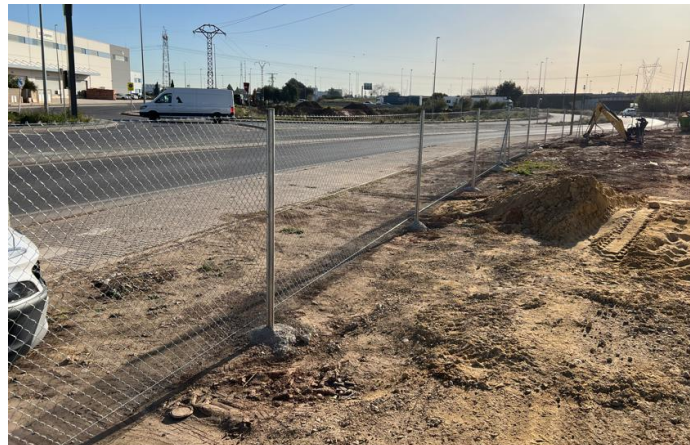
*Nuevo cerramiento exterior de las instalaciones*

El vallado perimetral de la EDAR y la puerta de acceso ha sido totalmente arrancada por la fuerza del agua, por lo tanto, se suministrará y colocará un nuevo cerramiento de 1,5 m de altura de simple torsión para el aislamiento de las instalaciones. Actualmente se ha procedido a delimitar y señalizar provisionalmente el perímetro de la instalación ya que es un elemento de seguridad necesario.

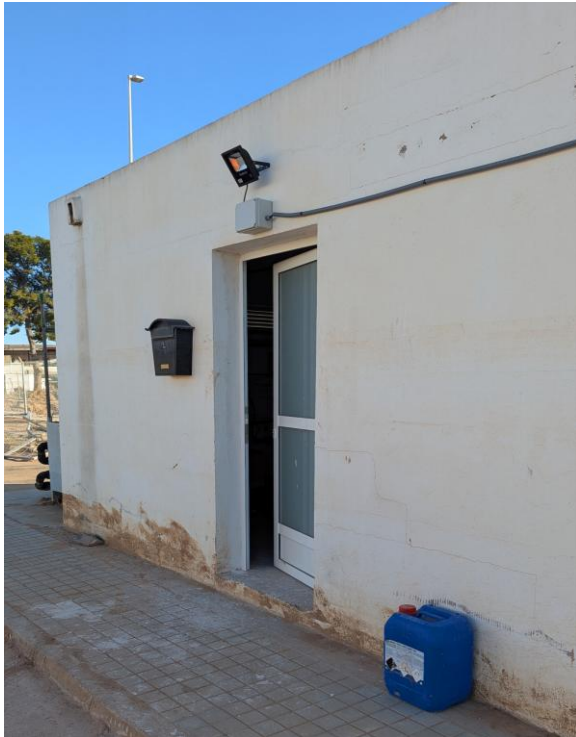
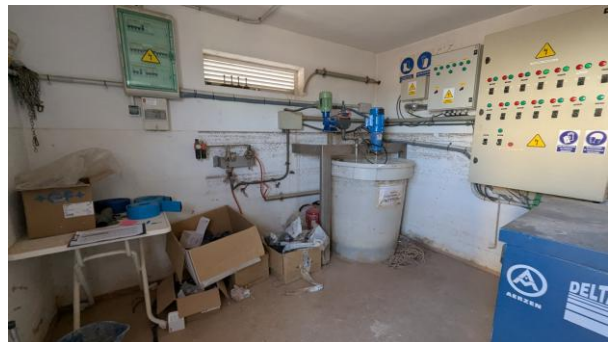
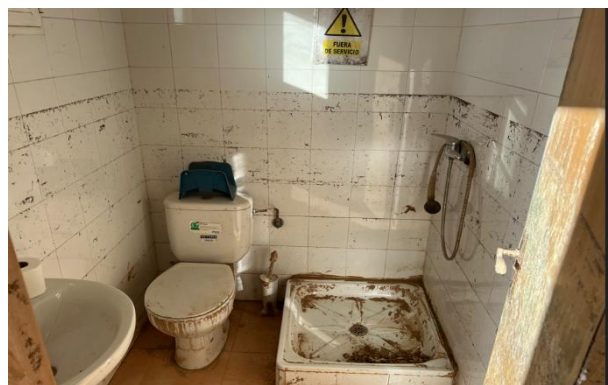
*Sala de cuadro eléctrico y maquinaria rehabilitada. La puerta de acceso se sustituyó por una nueva. Aseo en proceso de restauración.*

sustitución de elementos deteriorados (mobiliario oficina, puertas, elementos aseo) y tareas de acondicionado general y pintura.

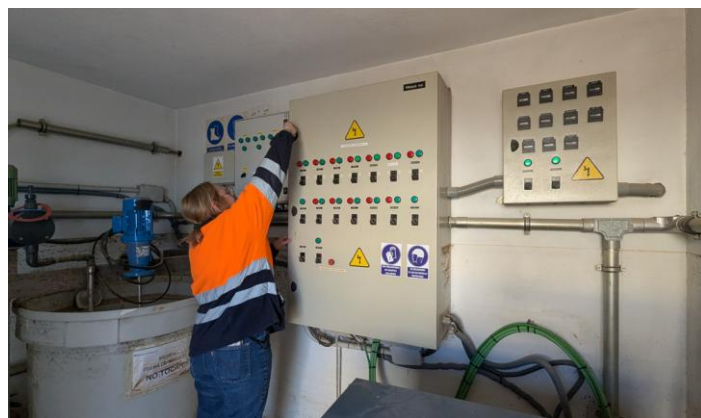
*Cuadro eléctrico general. Algunos componentes de la parte inferior del cuadro y el todo el cableado han sido sustituidos para su puesta en marcha.*

Reposición de los componentes principales (contactores, relés programables, fuentes de alimentación, canaletas, tapas y material de conexión) además del saneado y/o sustitución del cableado del cuadro eléctrico general. Reposición de mangueras de cableado hasta las cajas de conexiones y equipos de bombeo, pretratamiento y recirculación de fangos.

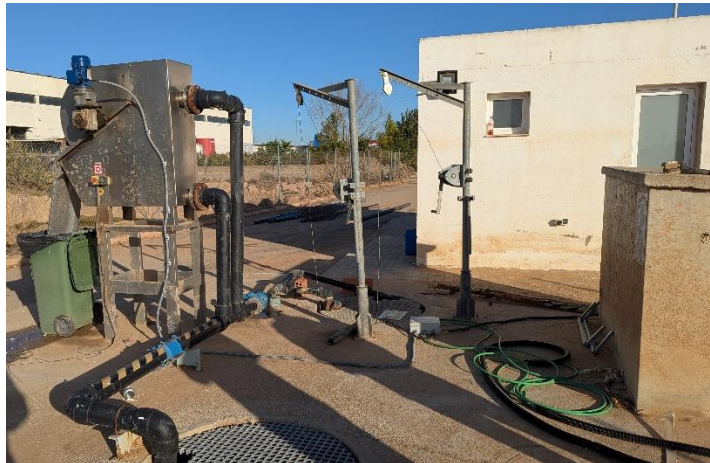
*Conexiones hidráulicas y eléctricas del rototamiz repuestas*

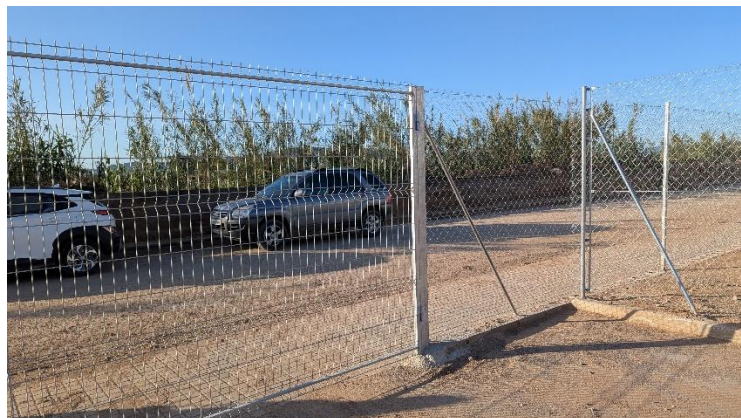
El vallado perimetral de la EDAR y las puertas de acceso a la instalación quedaron totalmente arrancadas por la fuerza del agua. Se ha suministrado y colocado un nuevo cerramiento de 2 m de altura de torsión simple para que la parcela quede delimitada.

*Puerta de acceso y vallado instalados*
