DIRECCION GENERAL DEL AGUA

CLAVE: 21.804-0142/7521 LOTE 4

MEMORIA VALORADA DAÑOS CAUSADOS A LAS INFRAESTRUCTURAS DE SANEAMIENTO  
OBJETO DE LAS AYUDAS PREVISTAS EN EL ARTÍCULO 56 DEL REAL DECRETO-LEY 7/2024,  
DE 11 DE NOVIEMBRE EN TAVERNES (VALENCIA)

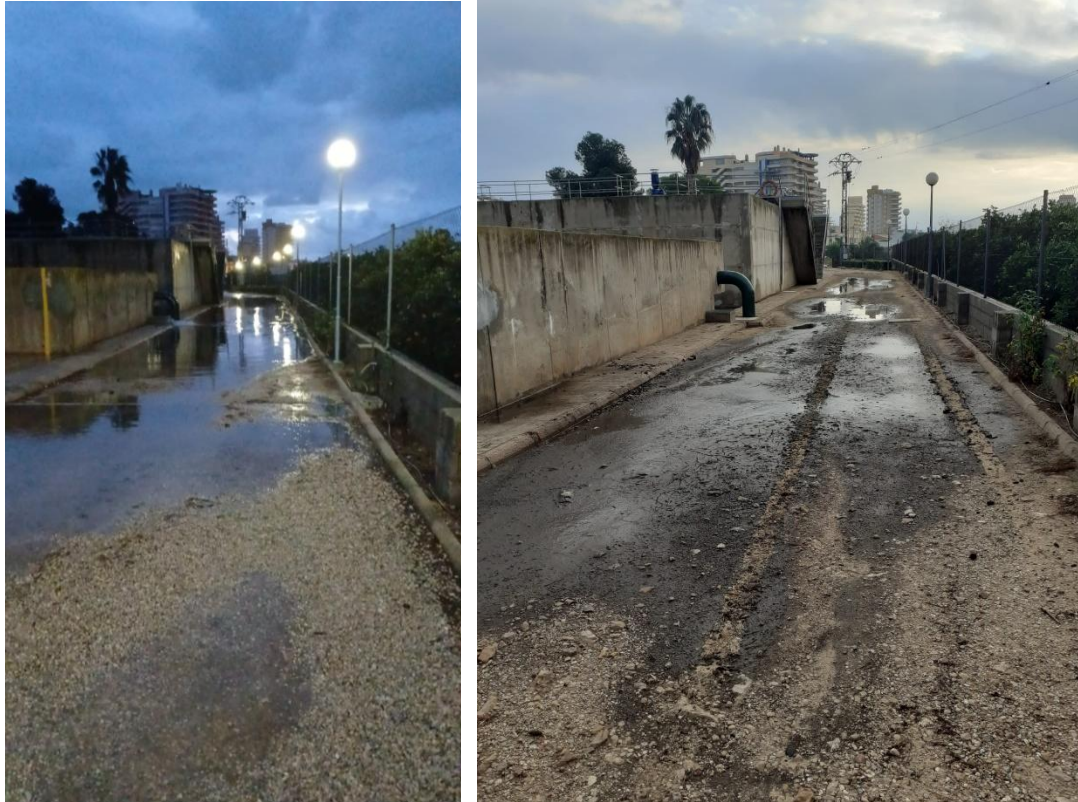
*Detalle de la inundación del camino y del barro arrastrado.*

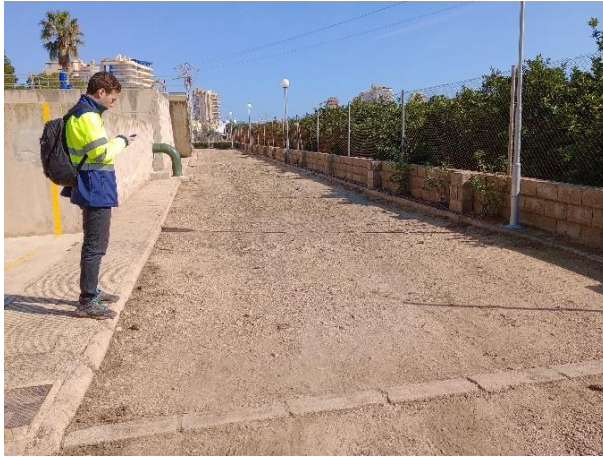
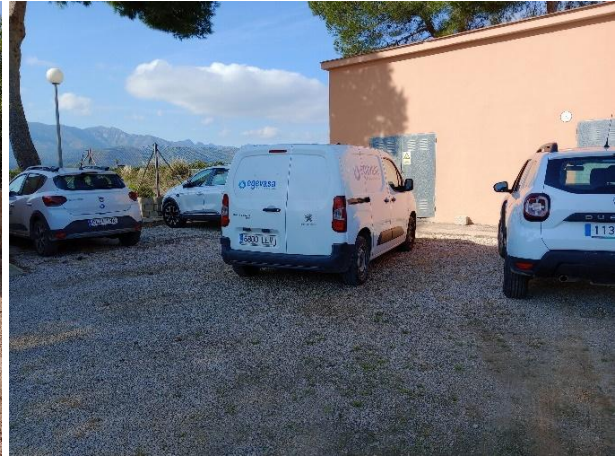
En la visita realizada por CYGSA, se observó que el camino de acceso a la depuradora está lavado en superficie por lo que, en algunos tramos, será necesario su ripado, aporte de nuevo material granular y compactado de toda la capa. En cuanto a la gravilla extendida en la urbanización, será necesario retirar las zonas contaminadas con arcilla y aportar nuevo material.

*Detalle de la capa granular del camino lavada en parte por la inundación y de la gravilla de la urbanización de la depuradora con cierta contaminación con arcilla.*

Se midió la longitud y superficie del camino de acceso (204 m y 821 m<sup>2</sup>) y también se calculó la superficie con gravilla en el entorno de la depuradora (252 m<sup>2</sup>).

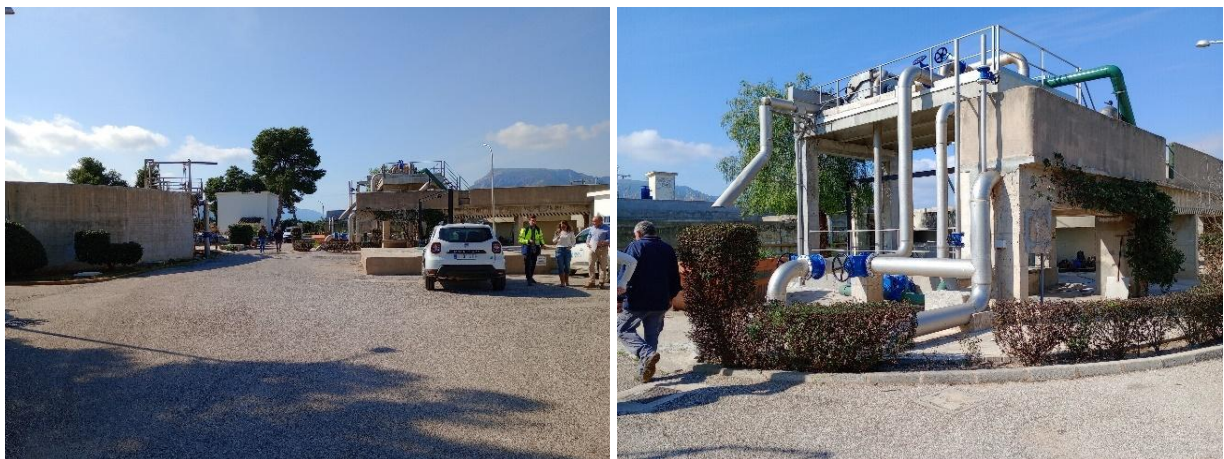
*Instalaciones de la depuradora ya operativa.*

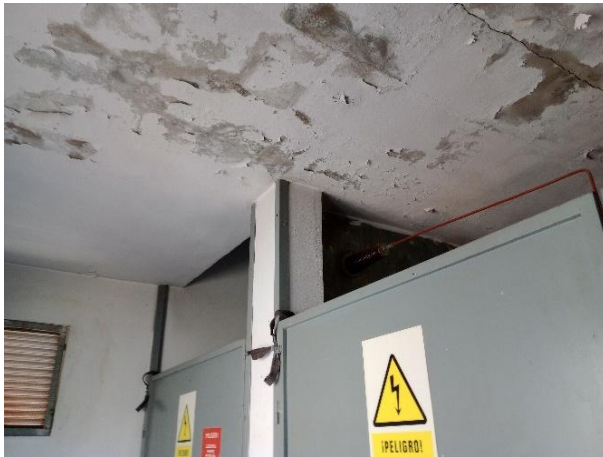
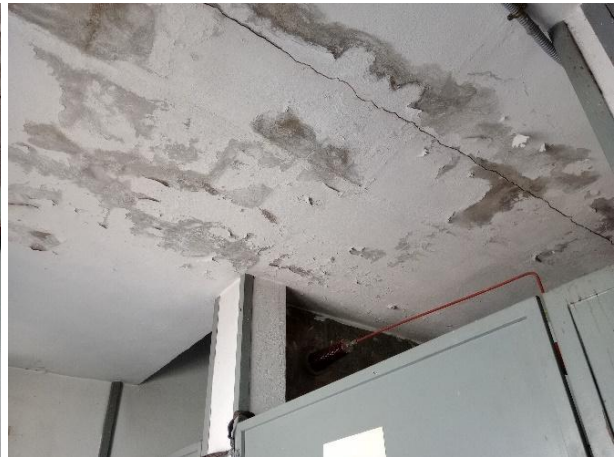
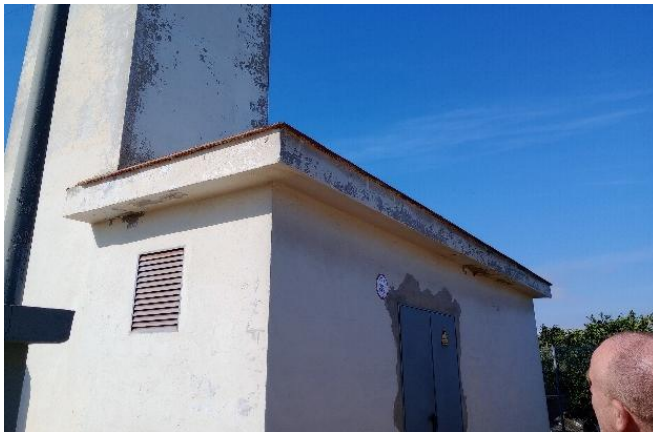
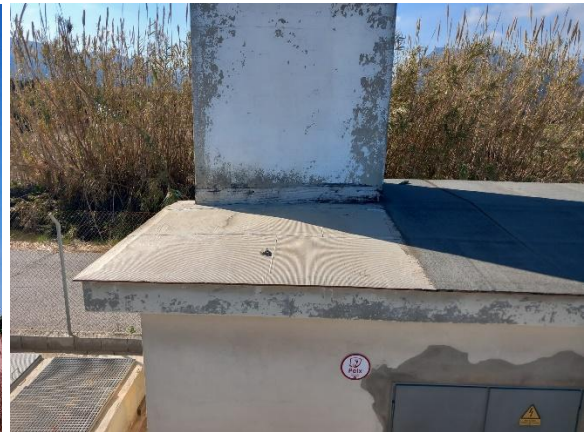
- El edificio del Centro de Transformación presenta problemas de humedad tanto en el techo como en las paredes, ocasionados por filtraciones debido a las lluvias de la DANA que afectan su estado de conservación y funcionalidad. Para solucionar estas patologías, se llevará a cabo la impermeabilización integral del techo y las paredes. Las actuaciones implican la preparación de las superficies mediante limpieza y reparación de grietas o fisuras existentes, la aplicación de materiales impermeabilizantes específicos en las áreas afectadas, garantizando su durabilidad y resistencia.

Se inspeccionó el interior y exterior del transformador apreciando como existen todavía abundantes manchas de humedad en el techo y que la pintura está levantada en casi toda la superficie. Algunas juntas de la tela asfáltica están dañadas por lo que deberán ser reparadas.

CYGSA midió la superficie de la cubierta (10 m<sup>2</sup>). La solución pasará por el saneo de la pintura y grietas interiores y la aplicación de una imprimación impermeable. Se deberá revisar también la parte superior de este tejado para valorar la posibilidad de reparar la lámina asfáltica para aislar el interior del transformador.

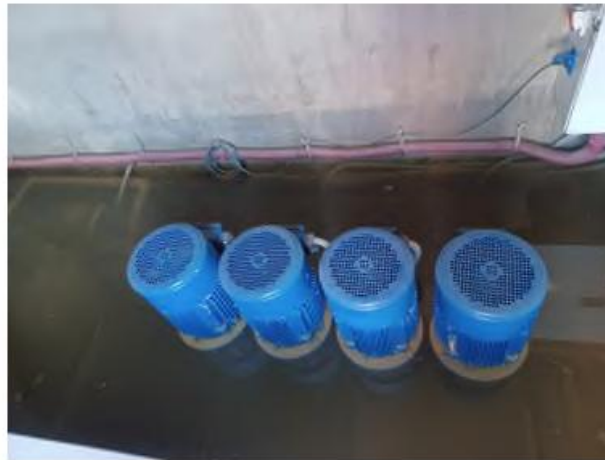
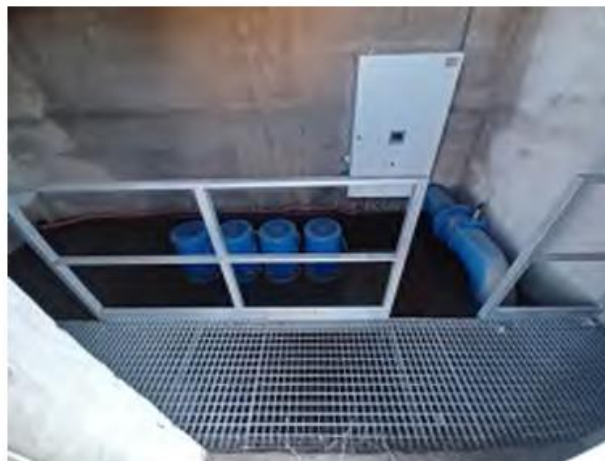
La gran crecida del río Xuquer, inundó todo el Polígono de El Golfo y también la estación de bombeo de agua potable donde se llegó a alcanzar 1,50 m. La infraestructura de bombeo quedó gravemente dañada, fundamentalmente los motores eléctricos de las bombas de impulsión.

*Sala del grupo de bombeo completamente inundada*

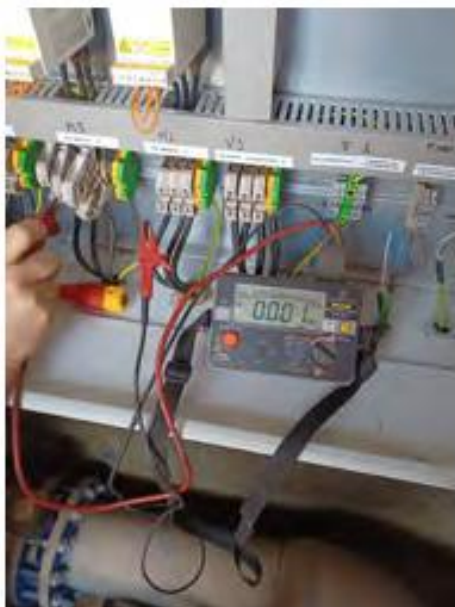
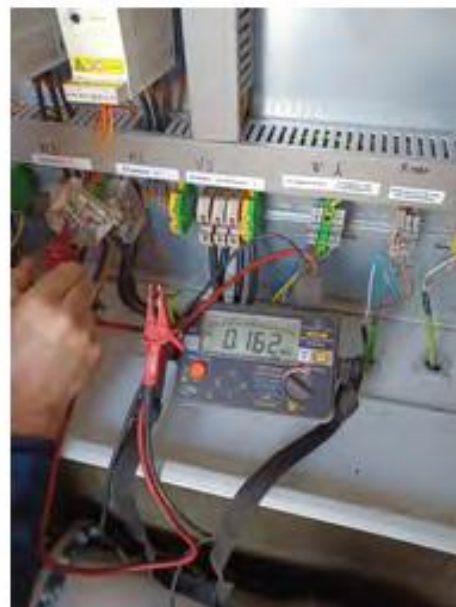
Tras realizar pruebas de resistencia de aislamiento en los cuatro motores, se detectaron valores fuera de los rangos aceptables indicando derivaciones eléctricas significativas. Estos resultados evidenciaron un daño irreversible en el aislamiento de los bobinados haciendo necesaria la sustitución completa de las unidades motrices para garantizar la fiabilidad y eficiencia operativa del sistema de bombeo.

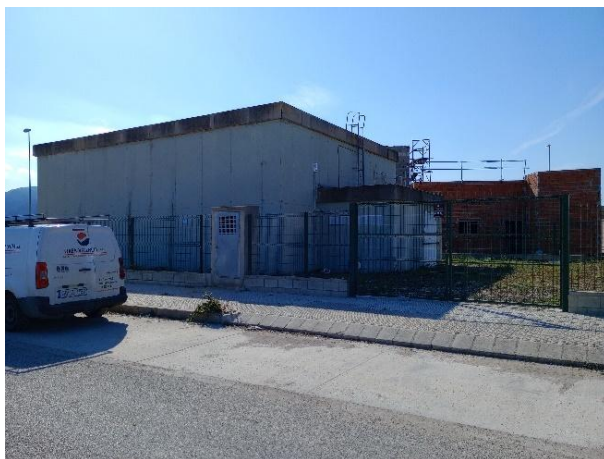
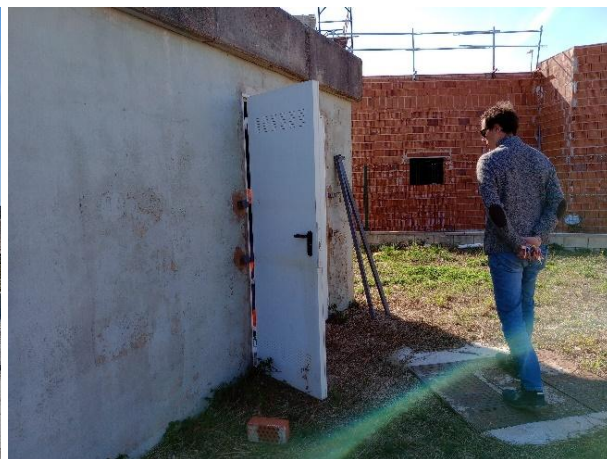
*Exterior y acceso a la estación de bombeo.*

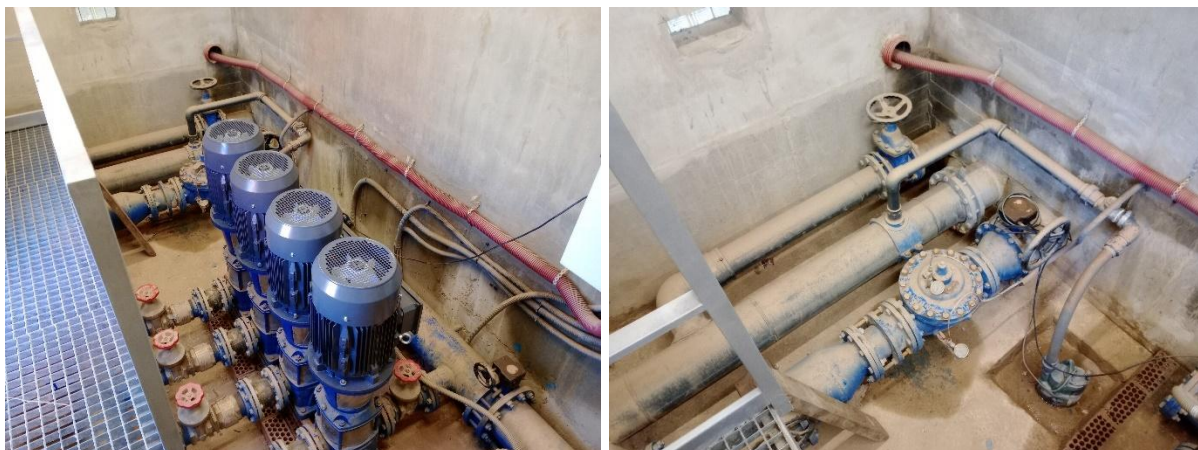
*Detalle de los cuatro motores cambiados y las huellas que todavía quedan de la inundación registrado.*

En la inspección realizada por CYGSA, se comprobó que los cuatro motores ya están cambiados, así como sus accionamientos en el cuadro de control

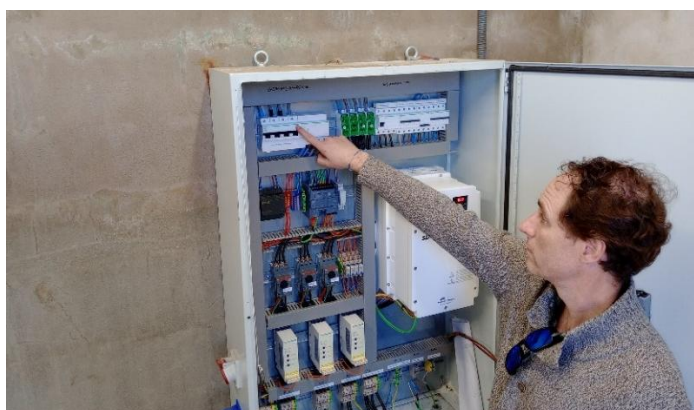
Se comprueba que el interruptor magnetotérmico general del cuadro eléctrico no se rearma por lo que no se podía tener alimentación eléctrica en la instalación. Por este motivo se procedió a su sustitución.

*Detalle de elementos cambiados en el cuadro eléctrico.*

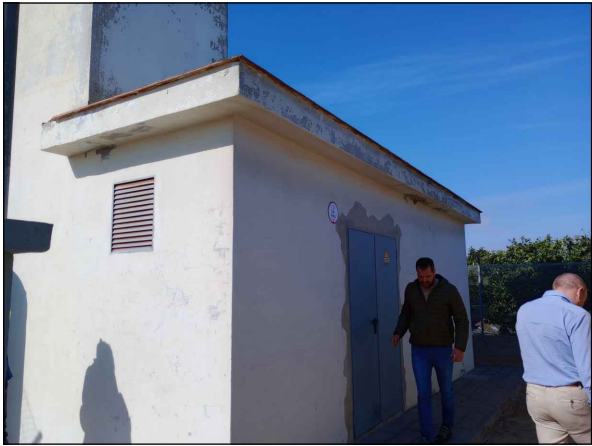
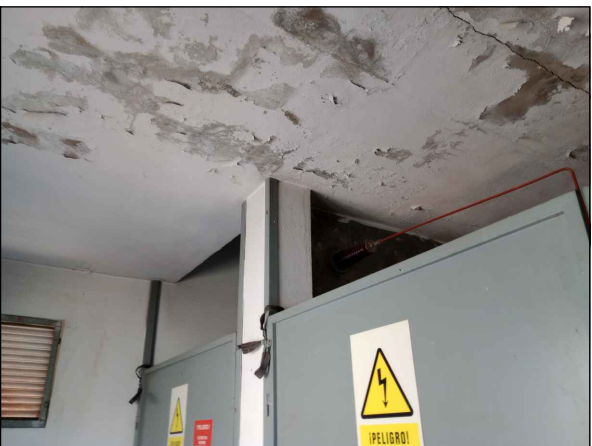
EXTERIOR E INTERIOR DEL CENTRO DE TRANSFORMACIÓN

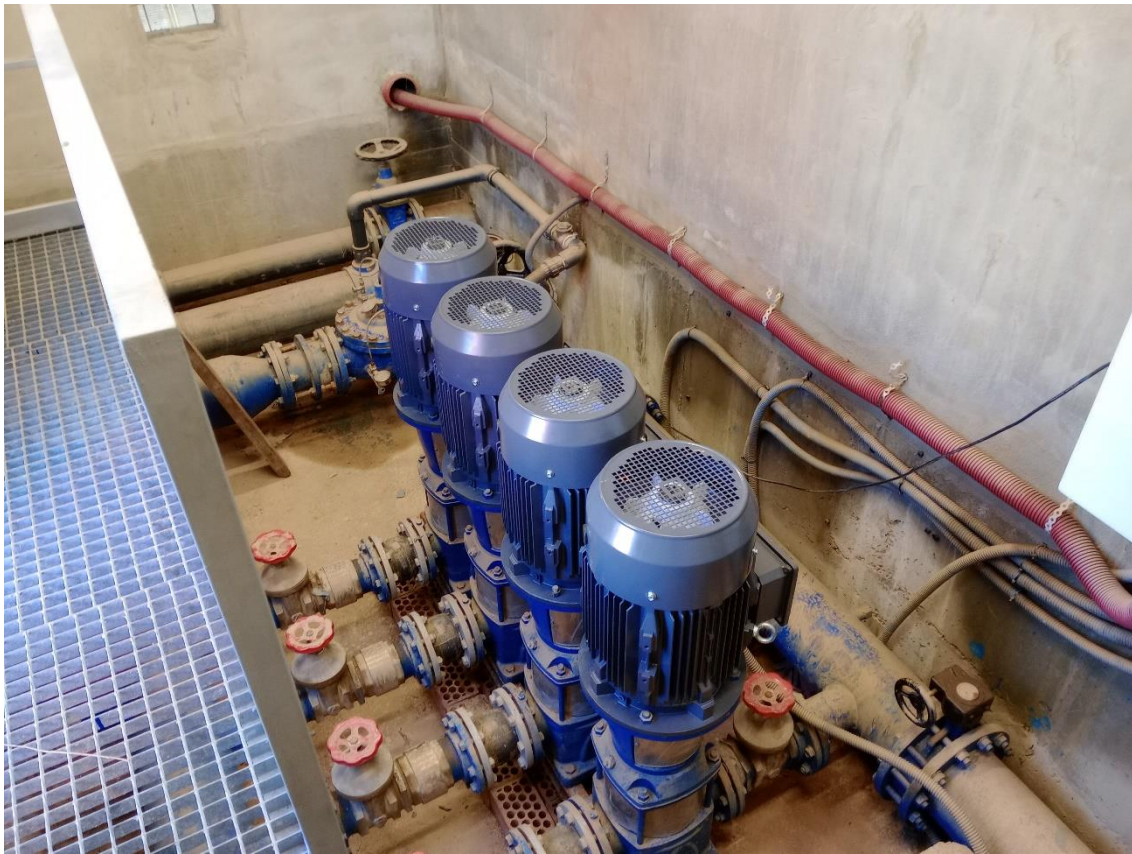
BOMBAS DAÑADAS Y SUSTITUIDAS

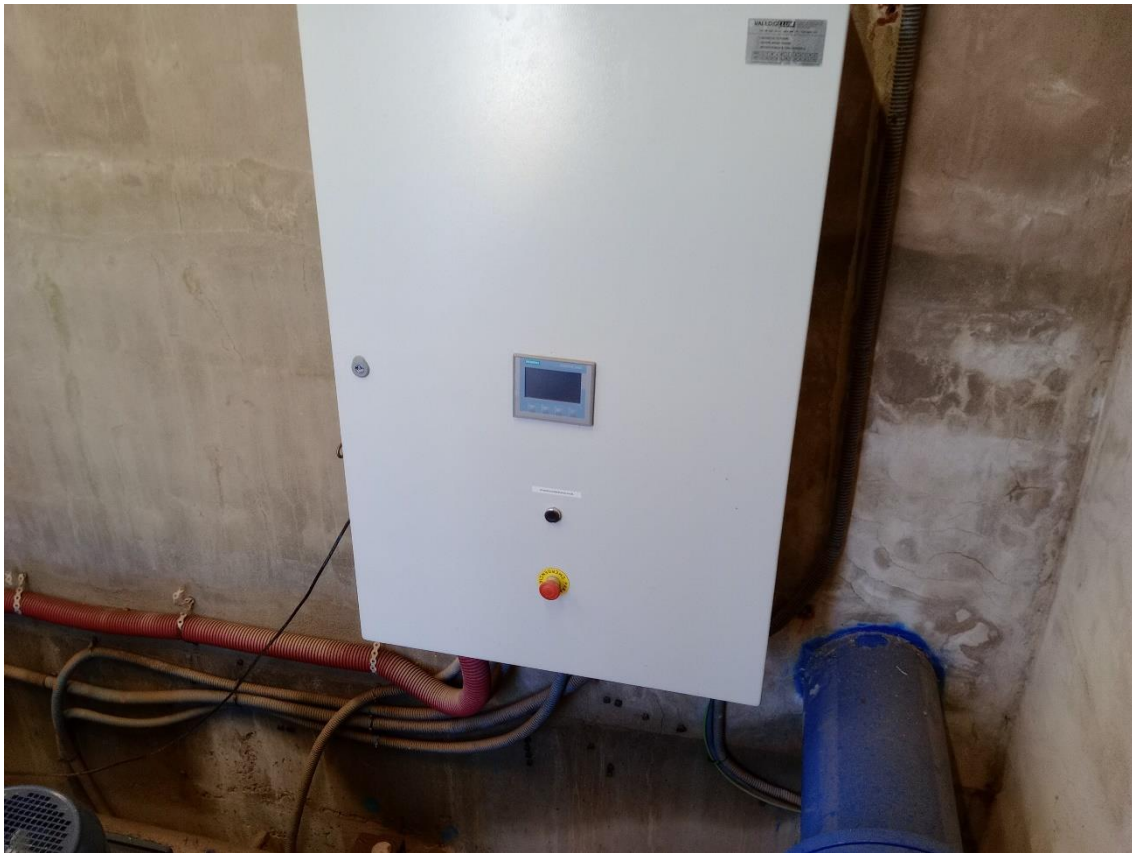
CUADRO DE ACCIONAMIENTO ELÉCTRICO DAÑADO

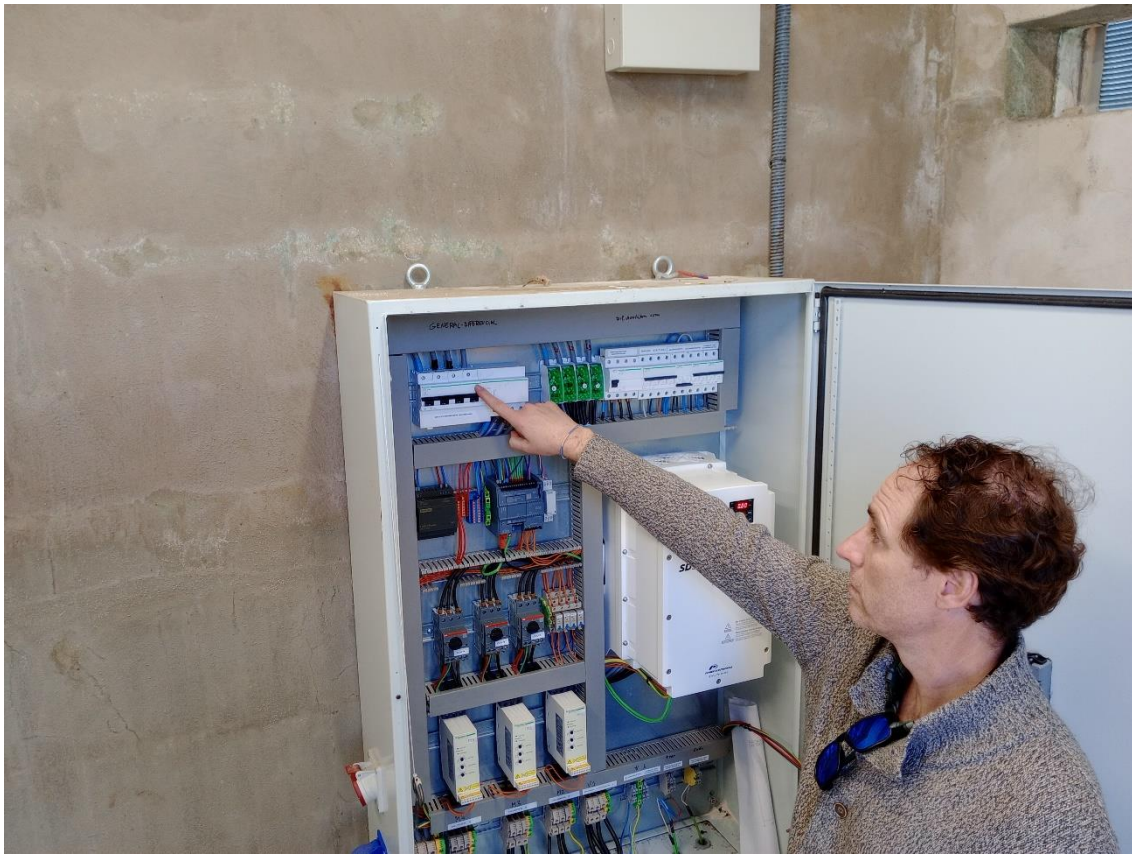
CUADRO DE ACCIONAMIENTO. ELEMENTOS ELÉCTRICOS DAÑADOS

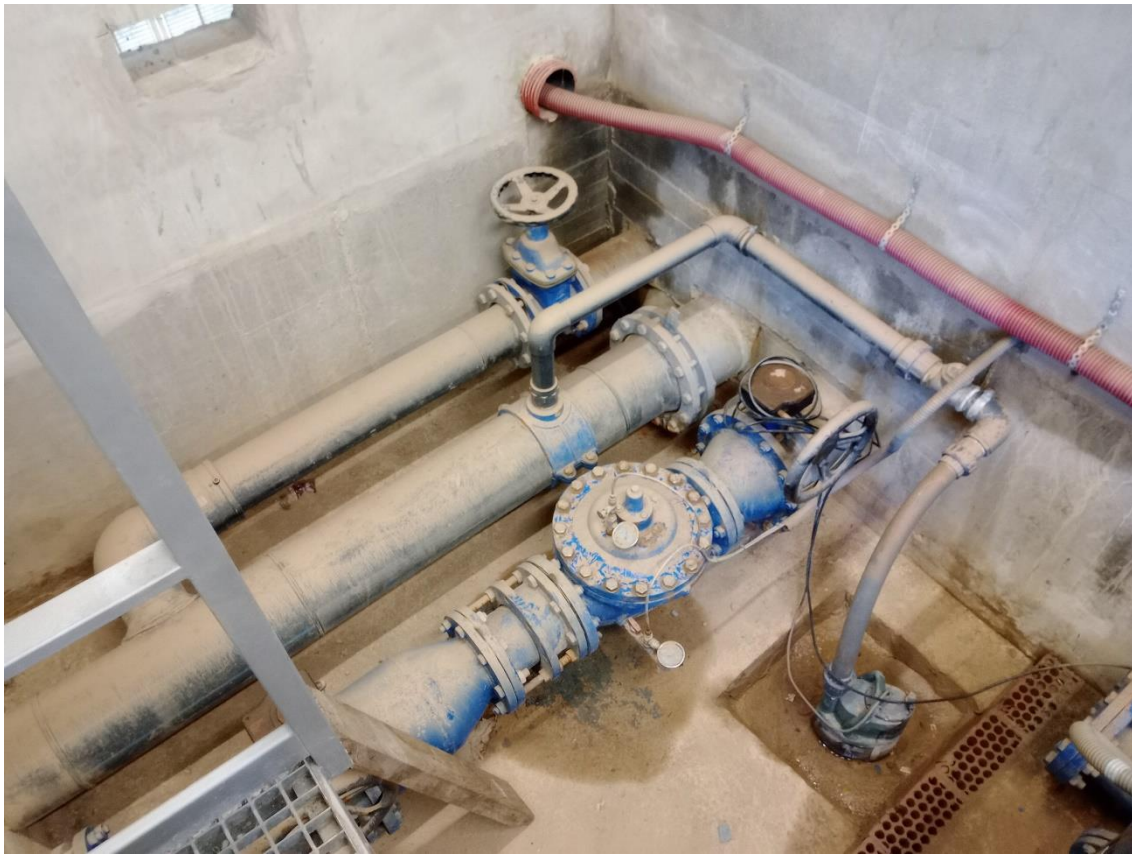
RESTOS DE LA INUNDACIÓN EN LAS TUBERÍAS

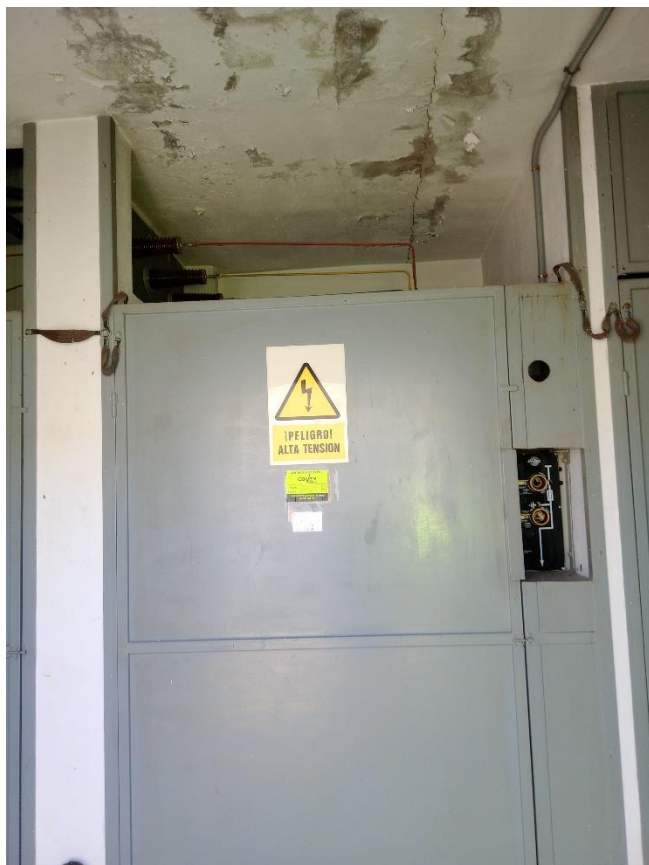
3. DAÑOS POR FILTRACIONES EN LA CUBIERTA (1)

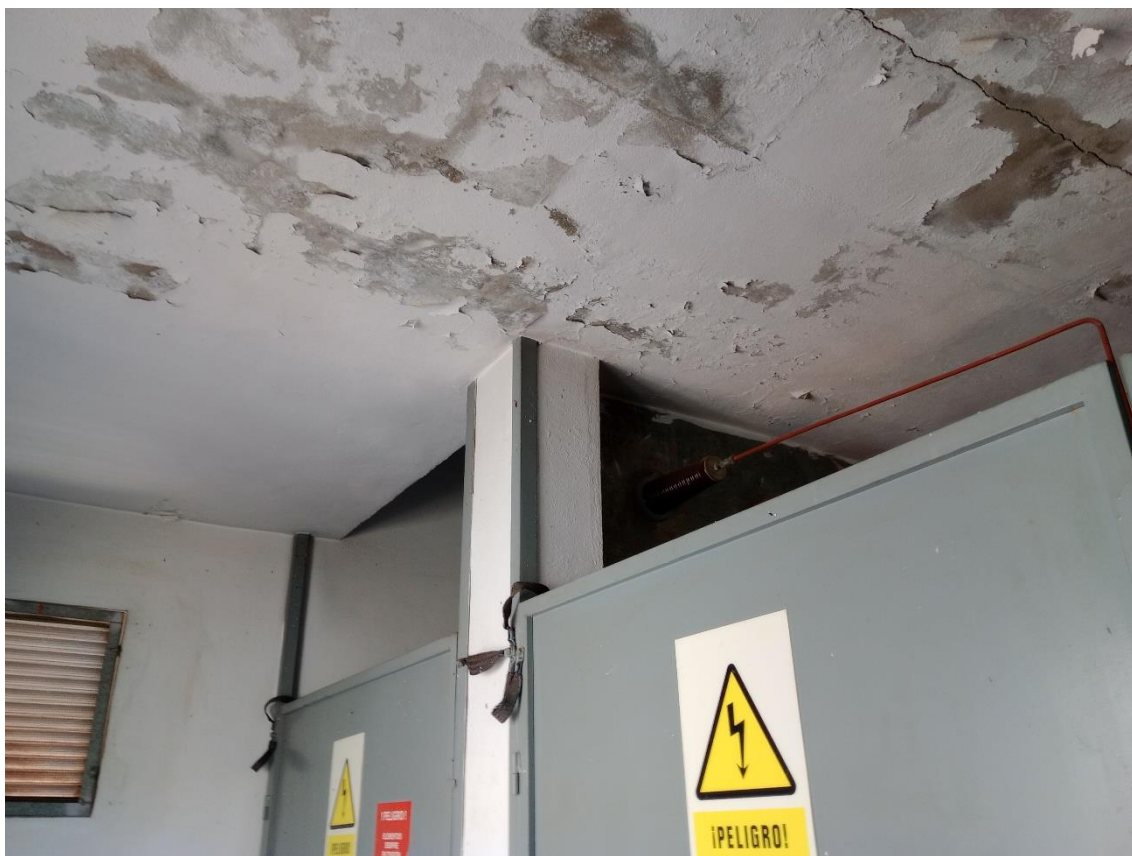
3. CENTRO DE TRANSFORMACIÓN. DAÑOS POR FILTRACIONES EN LA CUBIERTA (2)

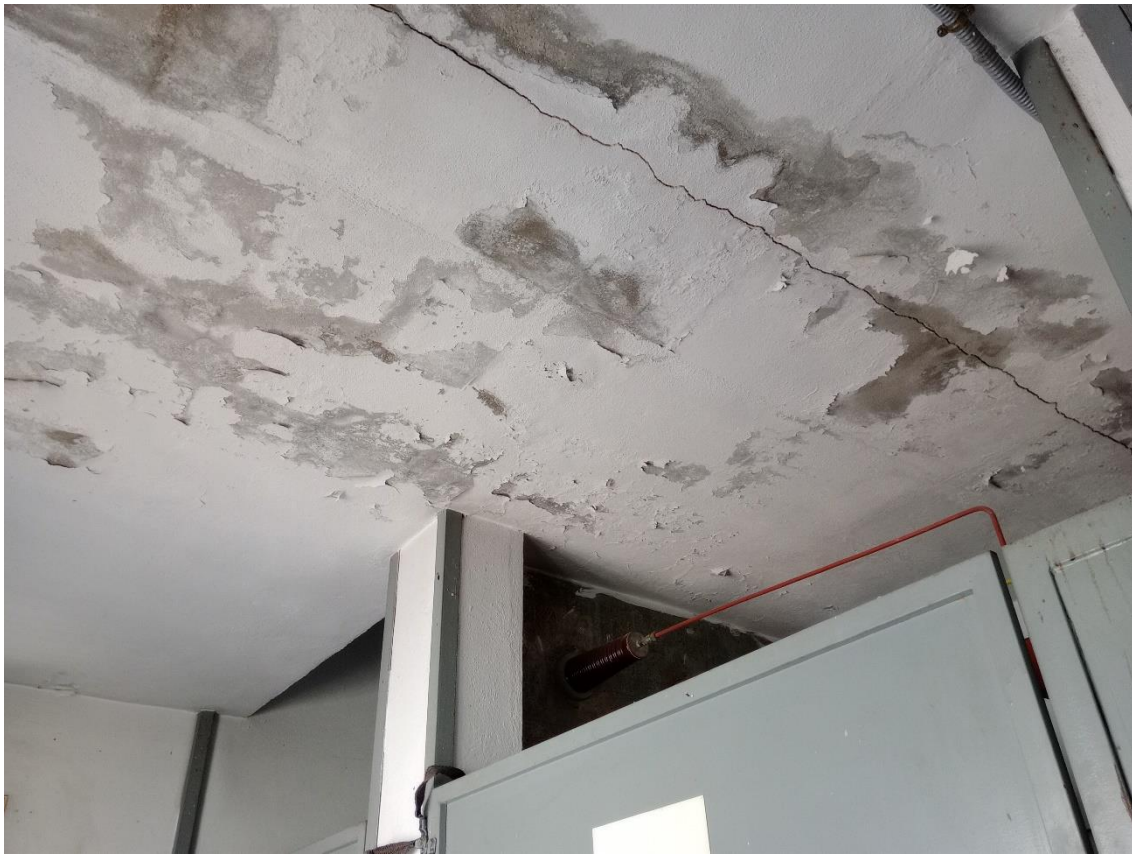
3. CENTRO DE TRANSFORMACIÓN. DAÑOS POR FILTRACIONES EN CUBIERTA (3)

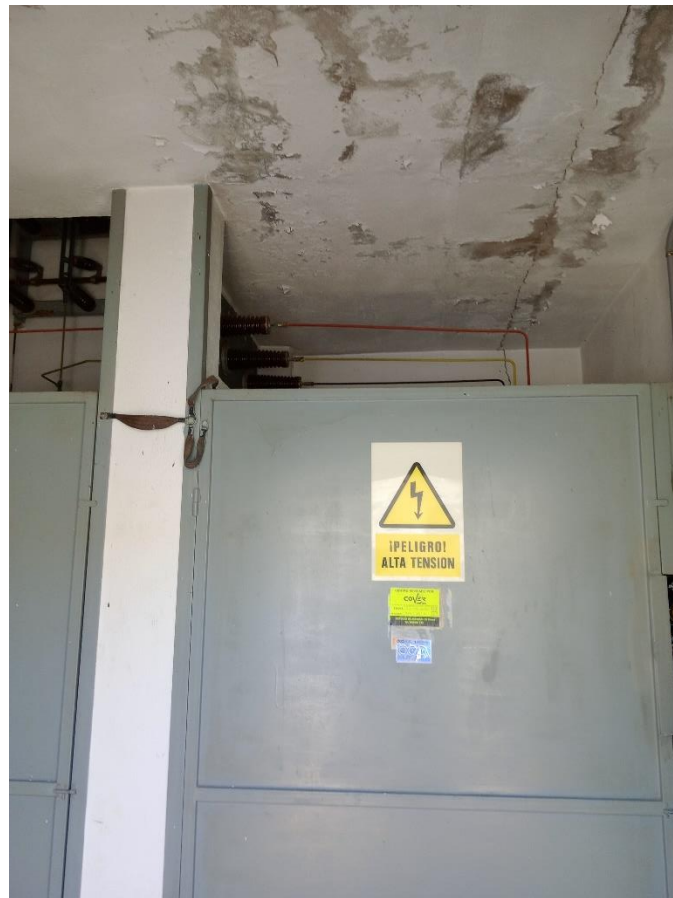
3. CENTRO DE TRANSFORMACIÓN. DAÑOS POR FILTRACIONES EN CUBIERTA (4)

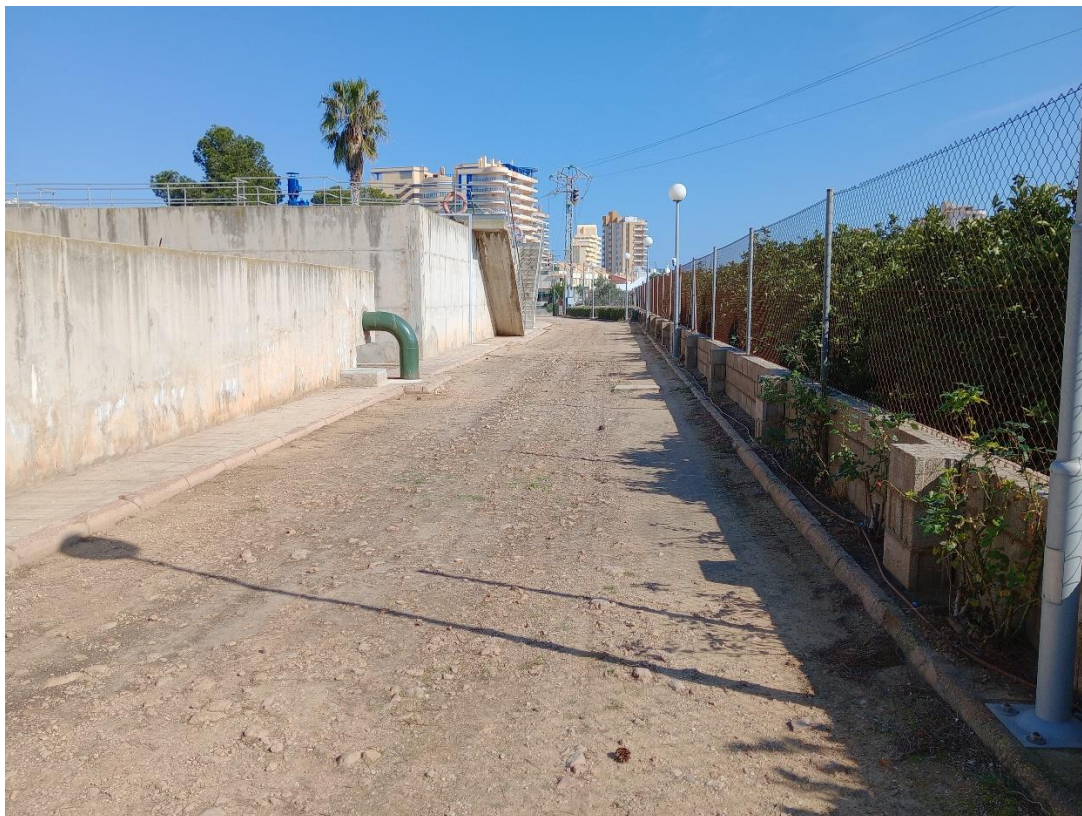
1. SECCIÓN DE CAMINO DETERIORADO

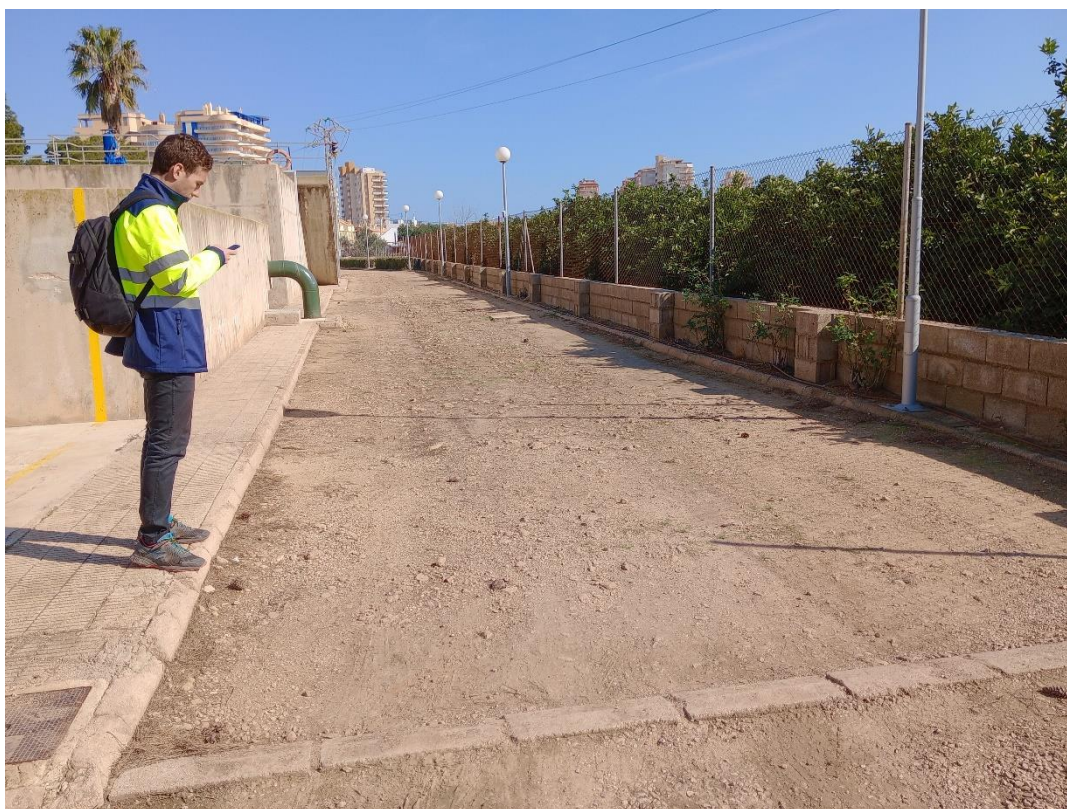
2. SECCIÓN DE CAMINO DETERIORADO

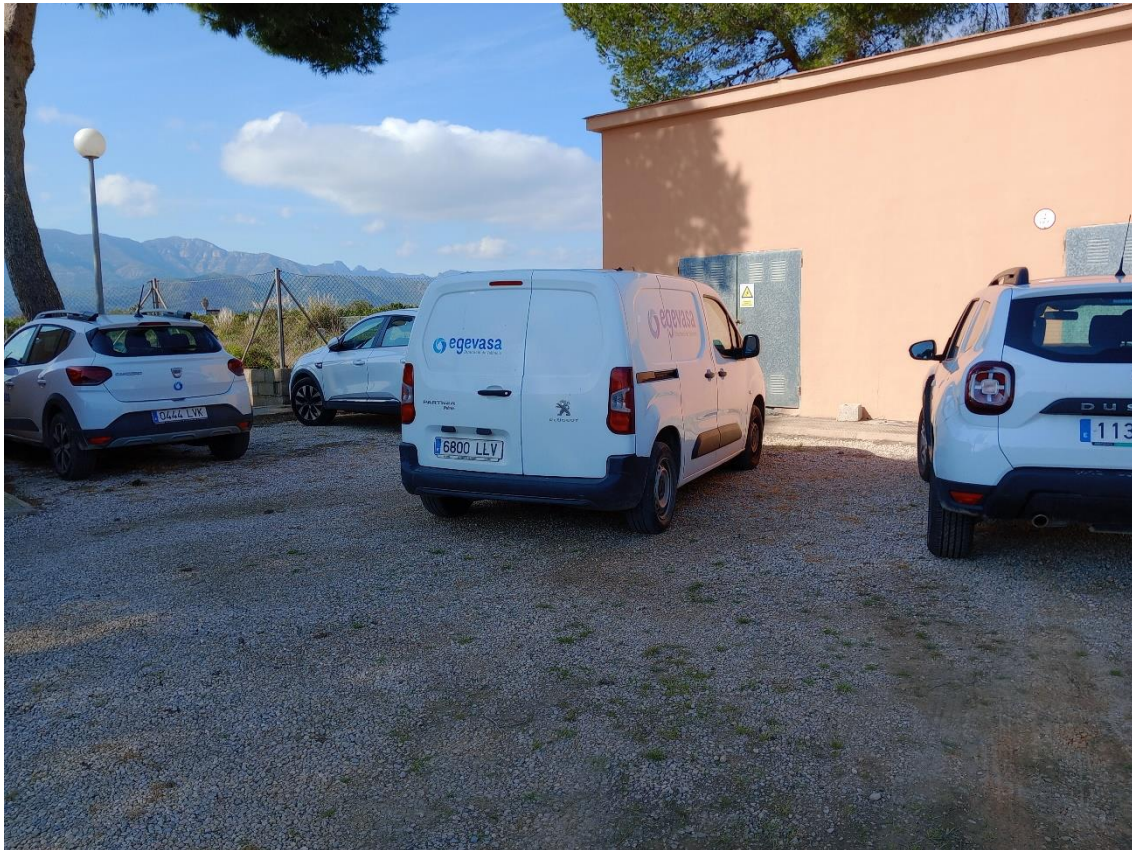
3. GRAVILLÍN A SUSTITUIR
