# PROGRAMAS PILOTO DE ADAPTACIÓN AL RIESGO DE INUNDACIÓN Y DE FOMENTO DE LA CONSCIENCIA DEL RIESGO DE INUNDACIÓN EN DIVERSOS SECTORES ECONÓMICOS

LOTE 3 EQUIPAMIENTOS URBANOS Y EDIFICACIONES

## CASO PILOTO: INFORME DE DIAGNÓSTICO

### CENTRO DE SALUD DE RIBADAVIA (OURENSE)

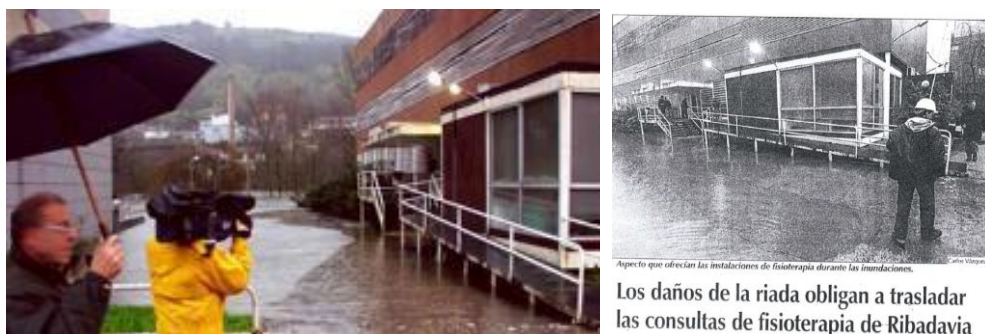
En marzo de 2001, la lluvia se cebó con **Ribadavia**, donde ya en enero había causado importantes daños. Los barrios de A Veronza y A Foz fueron los más afectados por la crecida del río Avia. El 3 de marzo, se inundaron algunos bajos y garajes, y algunas familias no pudieron acceder a sus domicilios. La orilla del Avia hasta Francelos se desbordó y también se anegó la carretera que conduce a Arnoia, que estuvo cortada varias horas para evitar accidentes. El centro de Salud estuvo sin dar servicio de fisioterapia un mes y medio.

Figura 16. Centro de salud inundado durante los eventos de invierno 2000-2001<sup>23</sup>

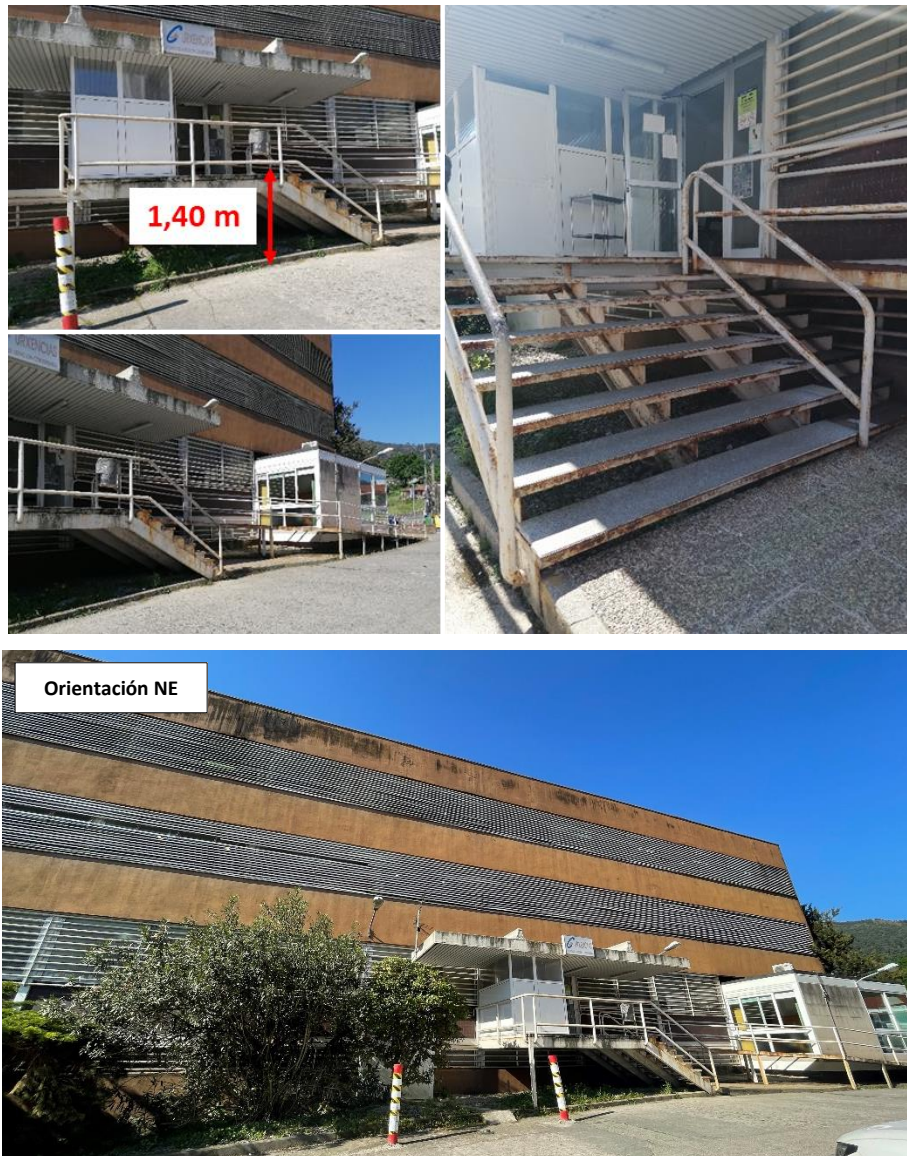
Figura 25. Acceso servicio de urgencias, fachada NE del centro de salud

El acceso se realiza mediante una rampa o por unas escaleras metálicas. Esta entrada se encuentra elevada respecto al pavimento del aparcamiento 1, 40 m en su punto más alto. En periodos de retorno  $T=100$  y  $T=500$ , este punto sería un punto de entrada de agua, ya que la cota agua esta zona sería de acuerdo al SNCZI de aproximadamente 1,49 y 2,92 m respectivamente. Igualmente sería un punto de entrada de agua para periodos de retorno (según indicaciones de la CHMS) de 80 años, correspondiente a la inundación acaecida en el inviernos del año 2000, donde la cota de agua alcanzó 2,06 m en orientación sureste.

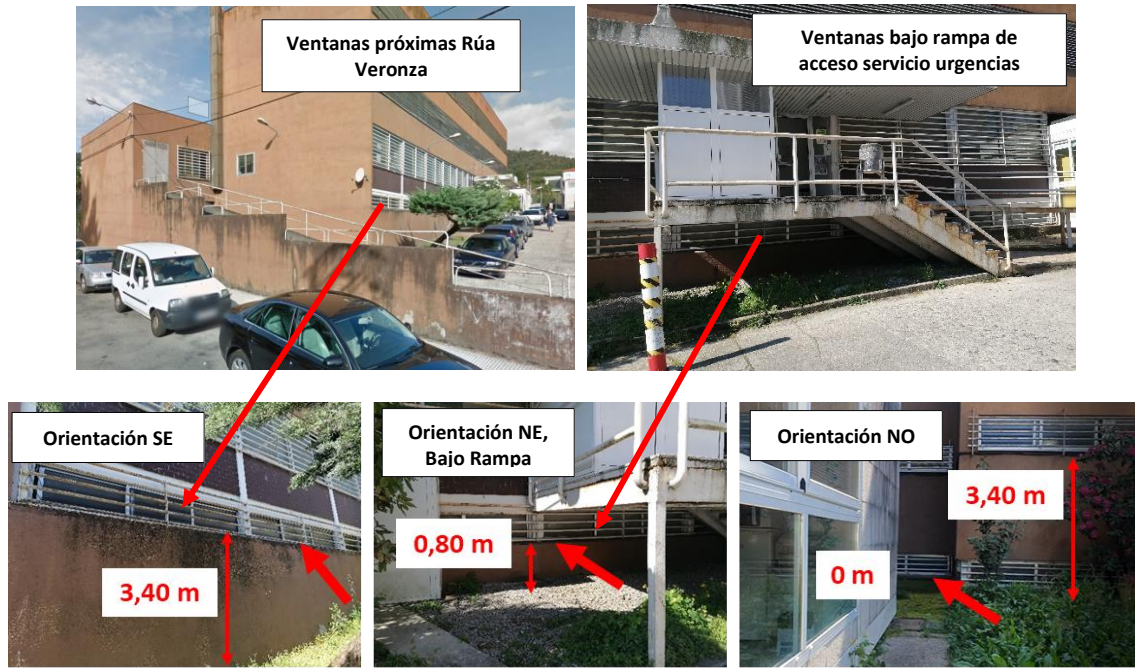
Figura 26. Puntos de entrada de agua a la planta semisótano, ventanas

(dato aportado por la CHMS), periodo de retorno similar al alcanzado durante el evento acaecido durante el invierno de 2000. Sin embargo, las ventanas ubicadas, en la fachada NO a una cota de 0 m únicamente podrían ser puntos de entrada de agua para avenidas de T=100 y 500, donde según los mapas de peligrosidad del SNCZI se estima un calado de 0,17 y 1,57 m respectivamente.

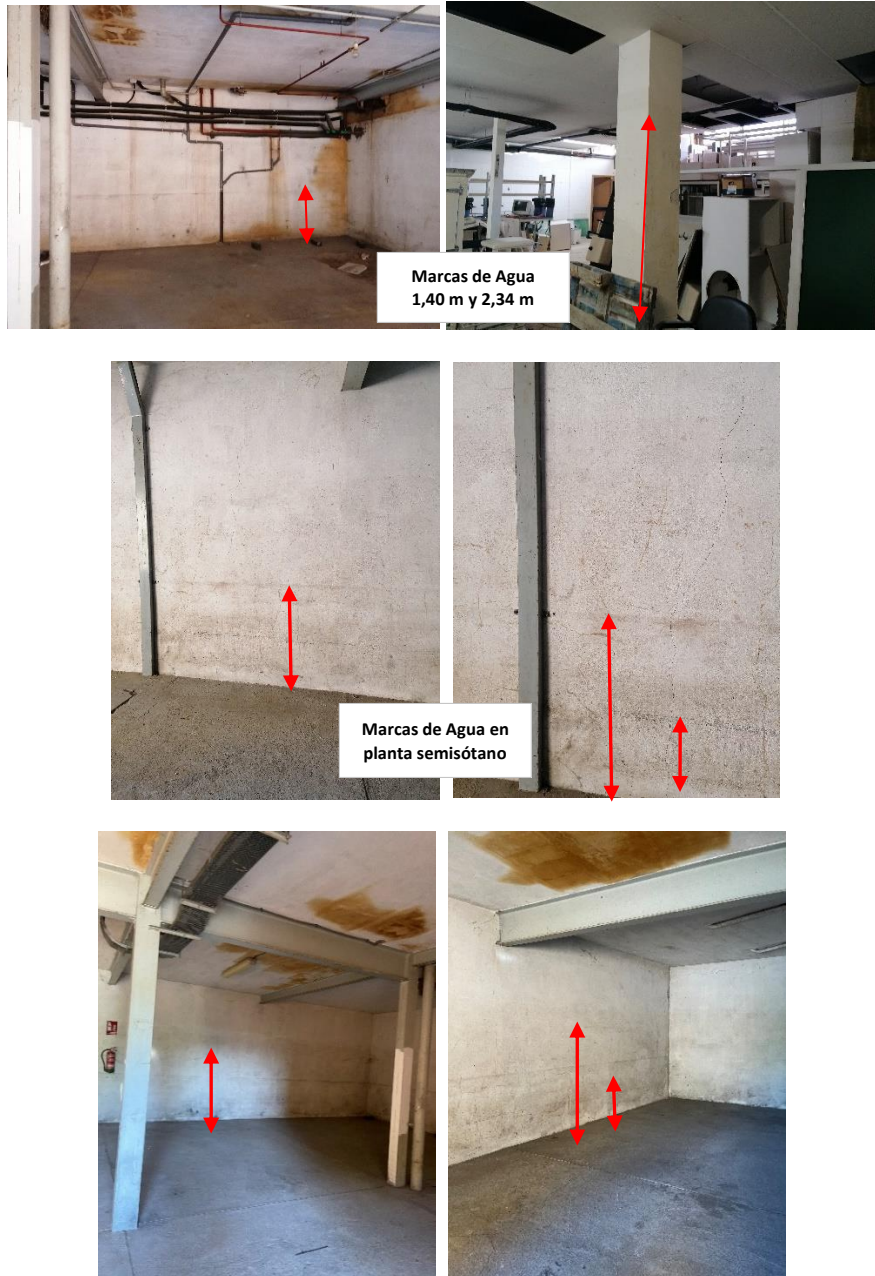
Figura 28. Marcas de agua en interior de la planta semisótano.

En esta zona tal y como se ha comentado en puntos anteriores durante el invierno del 2000, el agua alcanzó 2,06 m en los alrededores de la entrada al garaje, alcanzándose en torno a 2,34 m de cota, por acumulación, en el interior de la planta semisótano. Cabe destacar en este punto, que durante el evento de 1999, se alcanzó igualmente una cota de 1,65 m en esta zona.

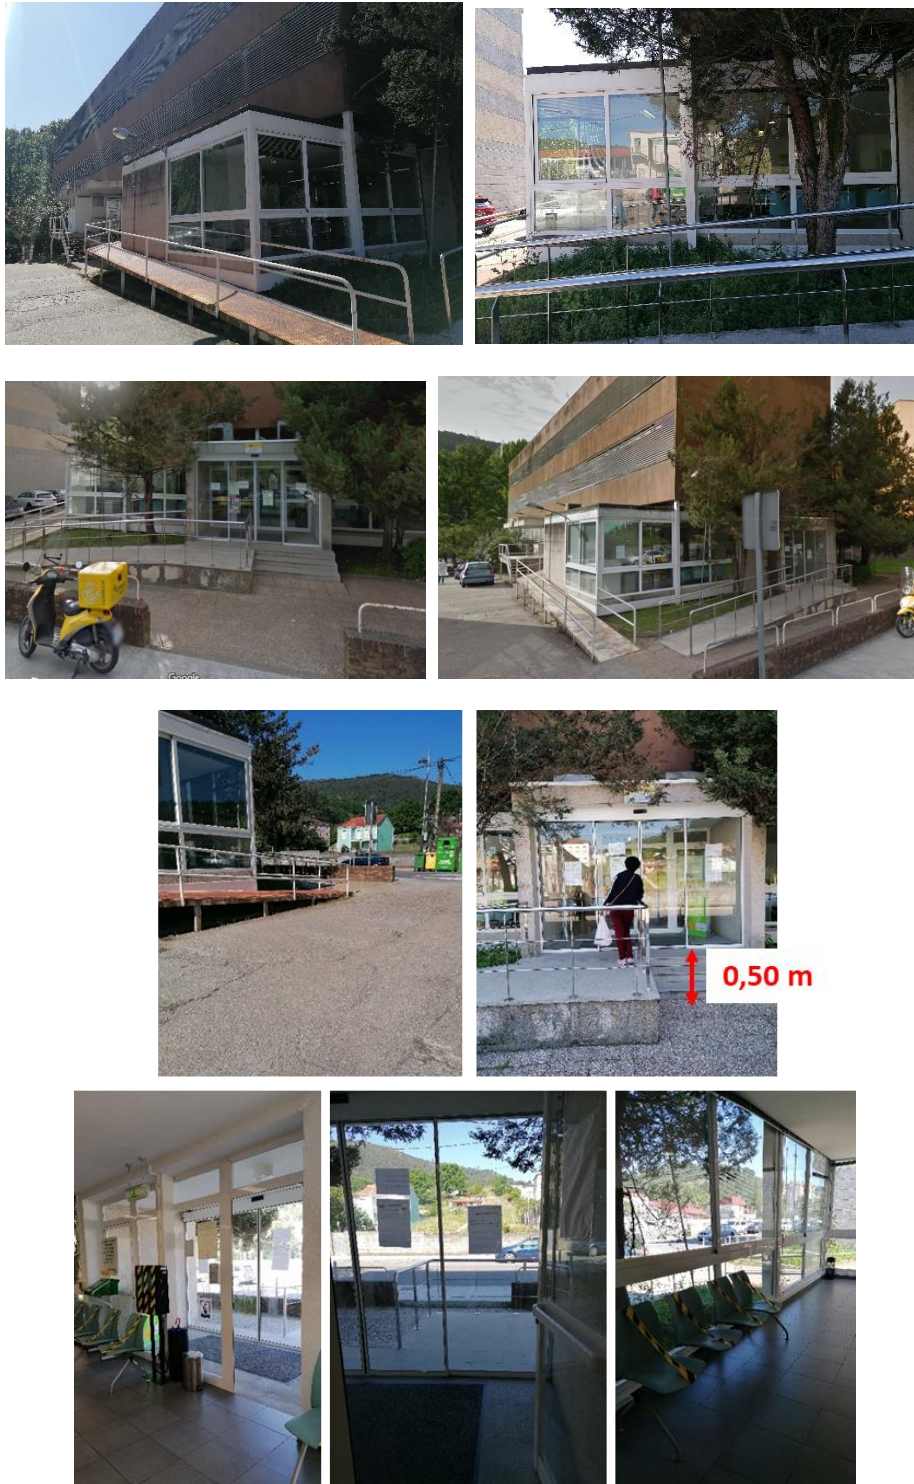
Cabe indicar también, que las puertas correderas acristaladas que se ubican en este acceso presentan una cota de 0,50 m con respecto de la cota del terreno.

Figura 29. Fachada NO acristalada, ubicada a 50 cm sobre cota del terreno

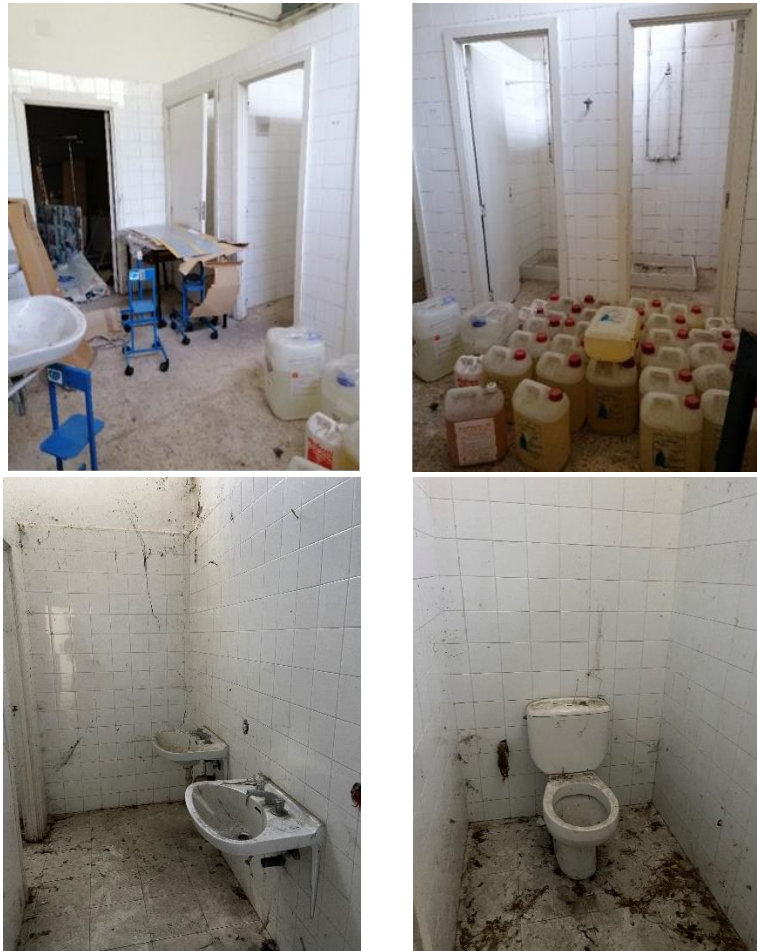
En la planta sótano se localizan una serie de aseos y duchas, constatándose durante la visita de reconocimiento efectuada en marzo de 2021 que por estos puntos, se produce la entrada de agua durante los eventos de inundación.

Figura 30. Puntos de entrada de agua por el sistema de saneamiento del centro de salud

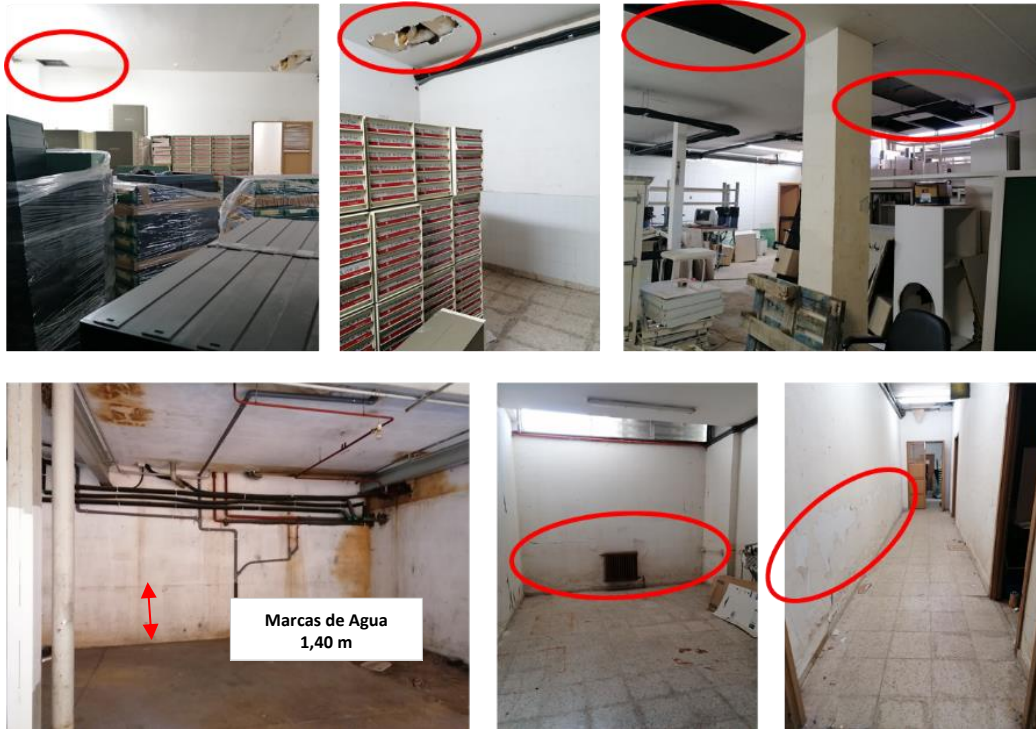
Figura 31. Desperfectos encontrados en la planta semisótano

En las imágenes siguientes se señalan los desperfectos constructivos encontrados: los techos de la planta sótano presentan agujeros y huecos, las paredes del garaje se encuentran oxidadas y en mal estado y por último, en las paredes de los cuartos y pasillos de la planta sótano se observa la pintura levantada y manchas de humedad.

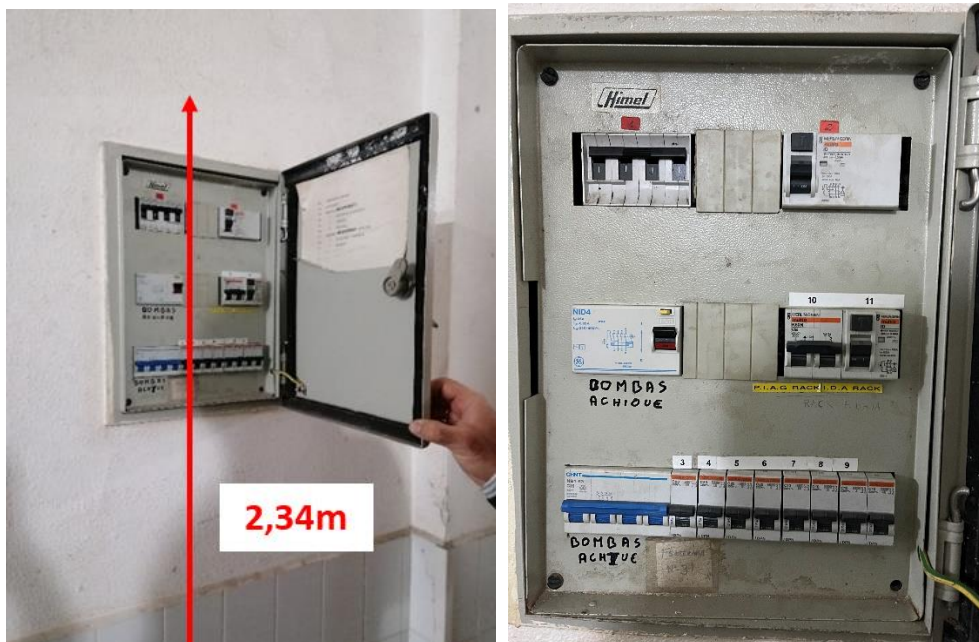
A su vez, en la planta sótano existe un cuadro eléctrico, ubicado a 1,45 m sobre solado, el cual fue afectado durante las inundaciones acaecidas en el invierno de 2000- 2001, ya que la cota alcanzada por el agua (2,34 m), sobrepasó dicho cuadro:

Figura 35. Cota del agua en la ubicación del cuadro eléctrico ubicado en la planta semisótano durante el evento de 2000 y detalle de cuadro.

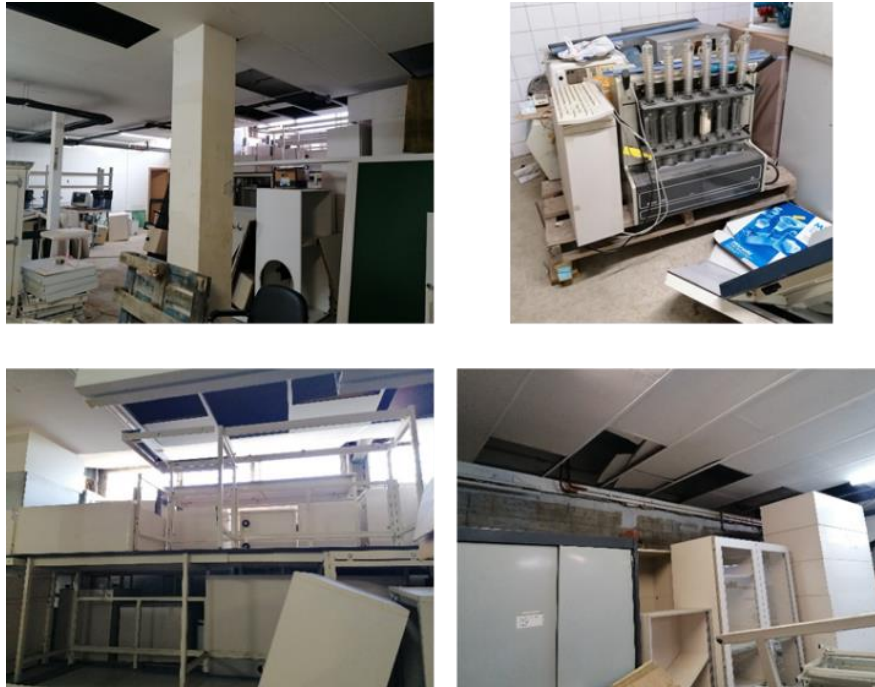
Figura 42. Mobiliario almacenado en la planta semisótano

El resto del centro de salud contiene el mobiliario y material necesario para realizar evaluaciones de diagnóstico, salas de espera, dormitorios, etc, no habiéndose visto estas salas afectadas durante los distintos eventos.

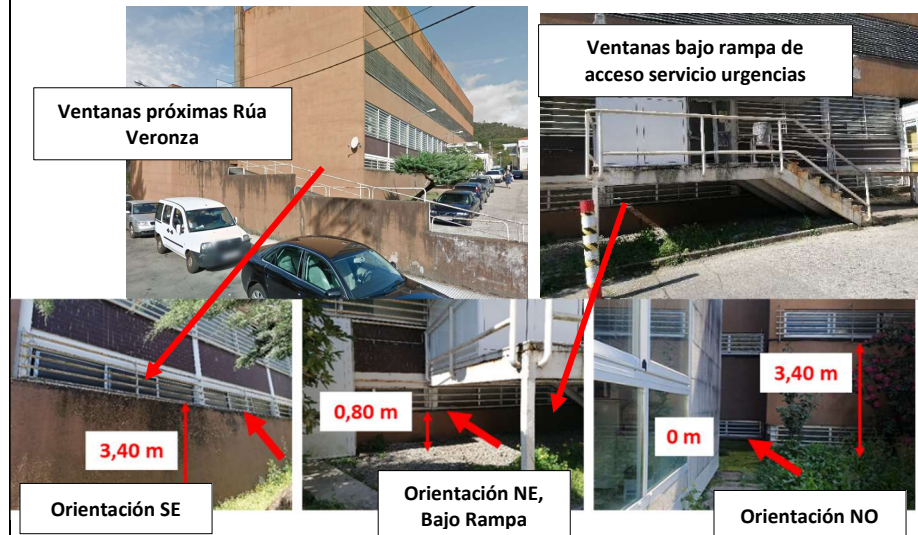
En el edificio, se localizan una serie de ventanas pertenecientes a la planta semisótano, que son puntos susceptibles de entrada de agua durante los eventos de inundación.

En la cara NO, anexas a la Rúa Carballiño, se disponen ventanas con dos niveles, unas a cota cero y otras a 3,40 m (ver figura adjunta).

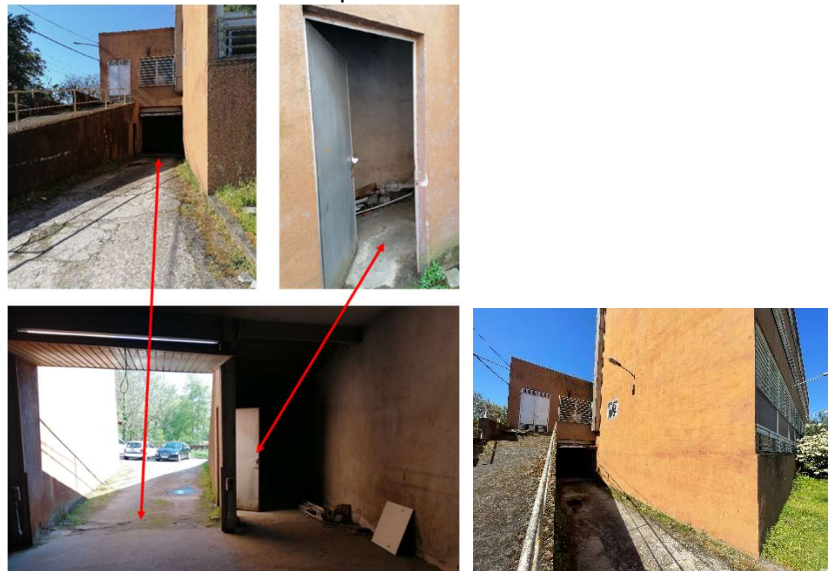
El principal punto de entrada de agua a la instalación se produce por las puertas del garaje ya que es la zona del edificio más próxima al cauce del río Avia.

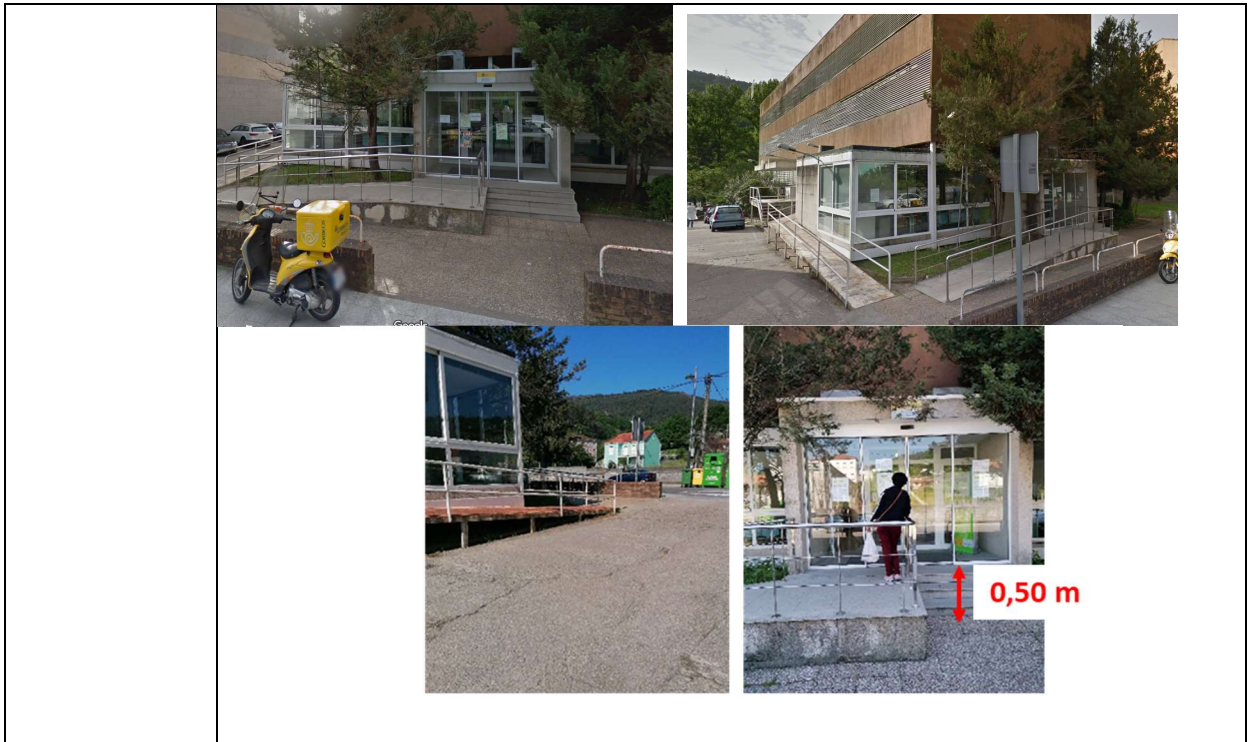
Al igual que en la puerta de acceso principal, en el edificio encontramos una fachada acristalada que pertenece a las oficinas del Instituto Nacional de la Seguridad Social y que puede ser un posible punto de acceso del agua en periodos de retorno elevados (T100 T500).

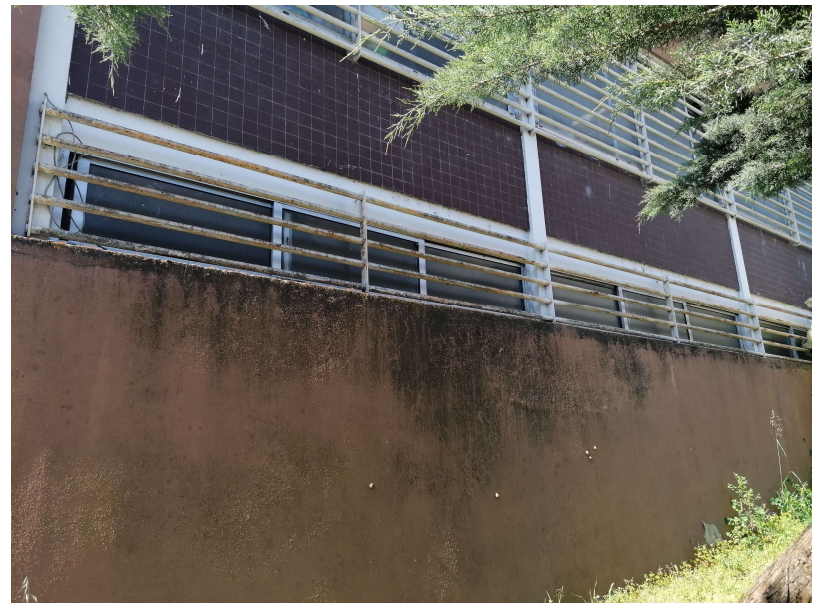
Ventanales en la esquina SE del edificio.

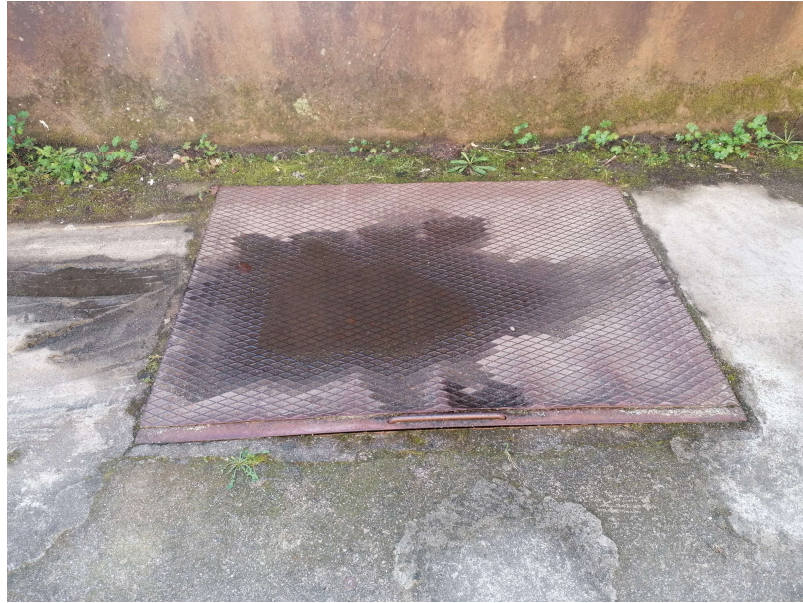
Sistema de bombeo de aguas negras y pluviales.

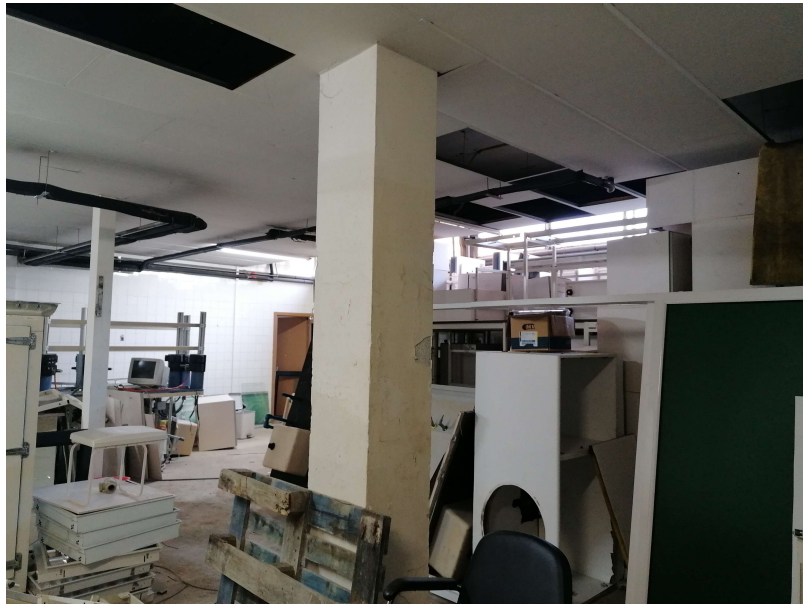
Mobiliario almacenado en la planta semisótano
