PROGRAMAS PILOTO DE ADAPTACIÓN AL RIESGO DE INUNDACIÓN Y DE FOMENTO DE LA CONSCIENCIA DEL RIESGO DE INUNDACIÓN EN DIVERSOS SECTORES ECONÓMICOS

LOTE 3 EQUIPAMIENTOS URBANOS Y EDIFICACIONES

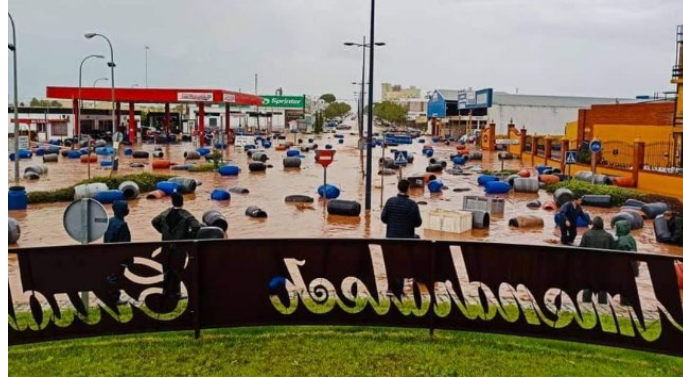
Figura 14. Bidones de aceituna flotando próxima a la rotonda de Los Pozuelos. Fuente: El Periódico.

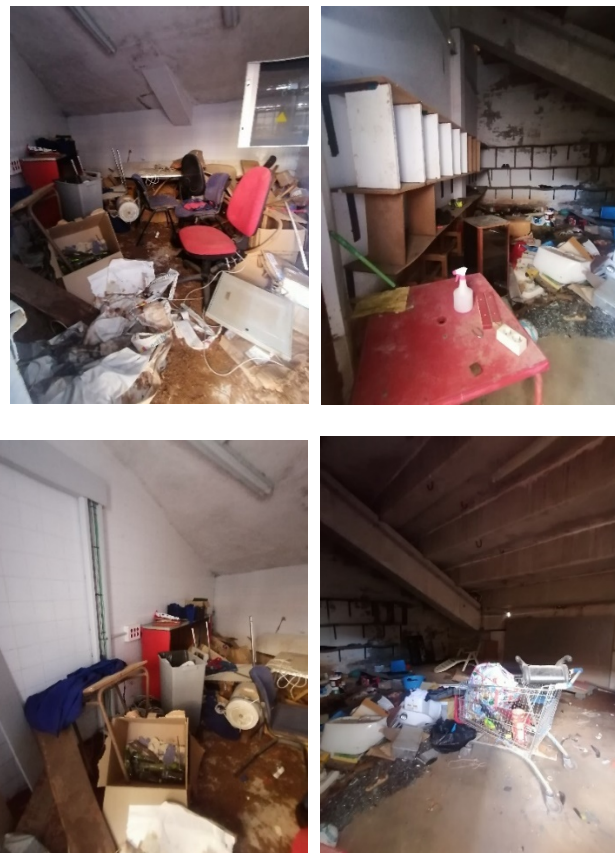
Figura 32. Almacenes ubicados en el perímetro del Estadio

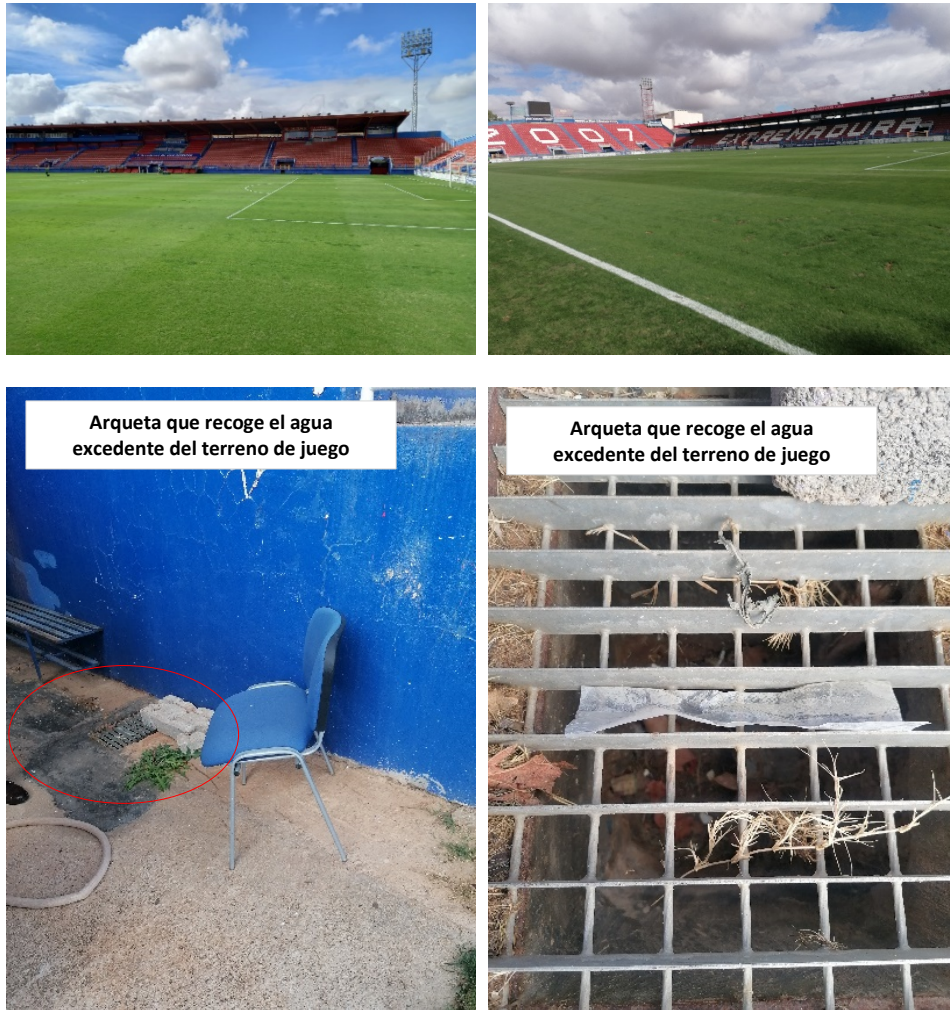
Figura 33. Terreno de juego y arqueta que recoge el excedente del drenaje de la sección de juego

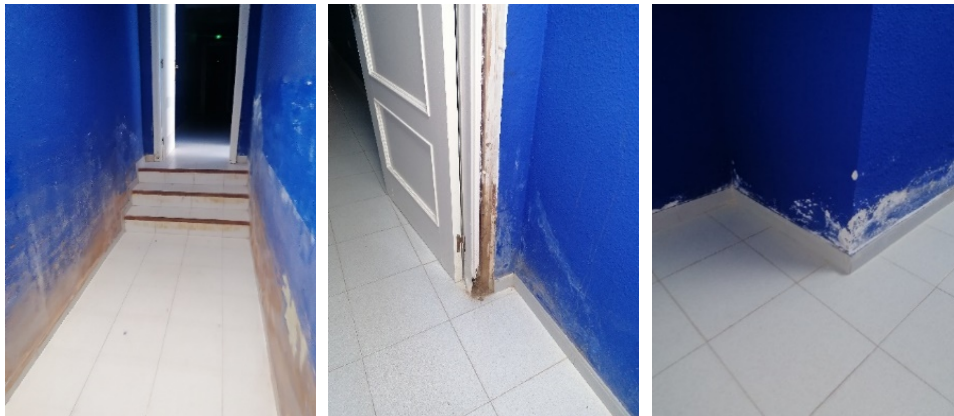
Figura 93. Daños en pasillo interior

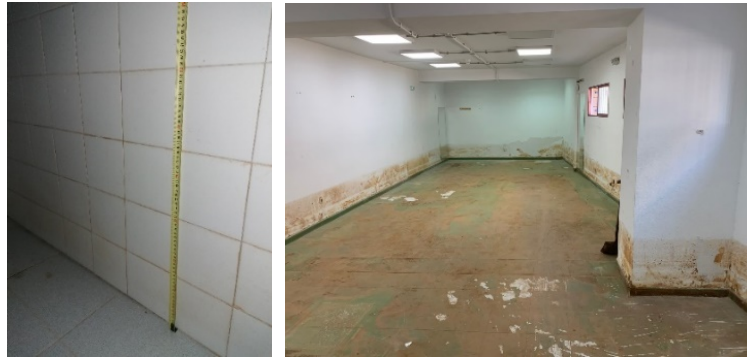
Figura 94. Desperfectos tras las inundaciones, pasillo, oficinas y aseos

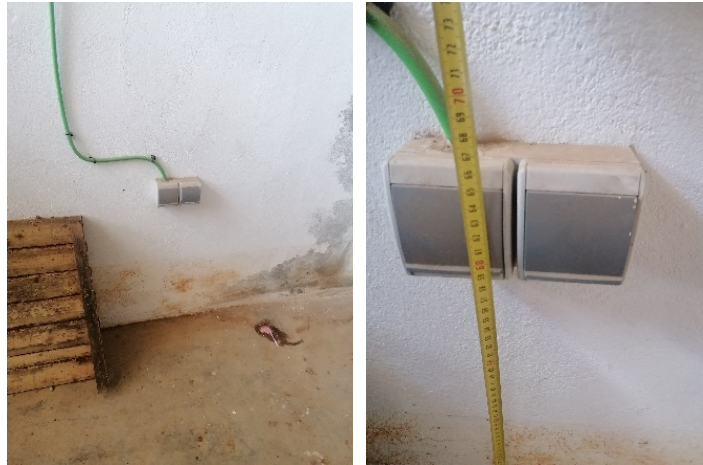
Figura 100. Tomas e interruptores de electricidad elevados

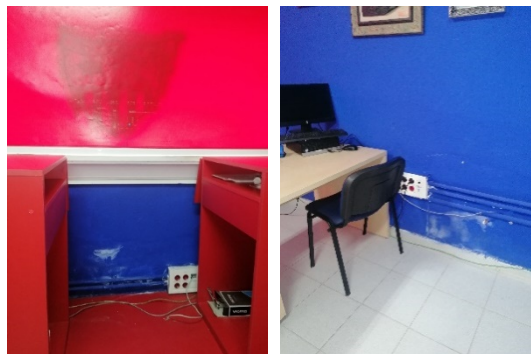
Figura 101. Cuadro eléctrico y tomas en oficinas

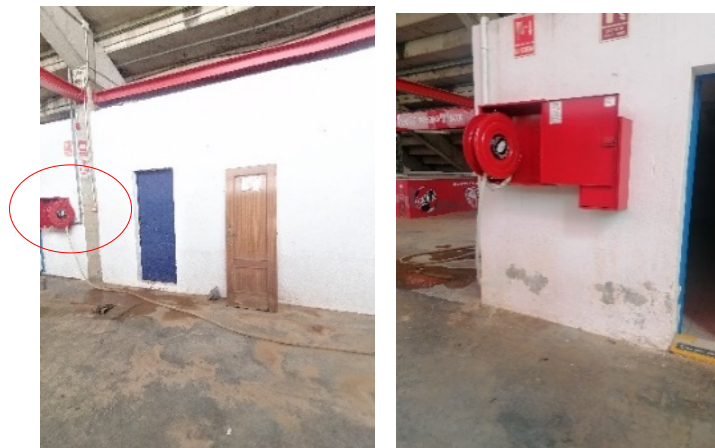
Figura 107. BIEs ubicadas en el perímetro de la instalación

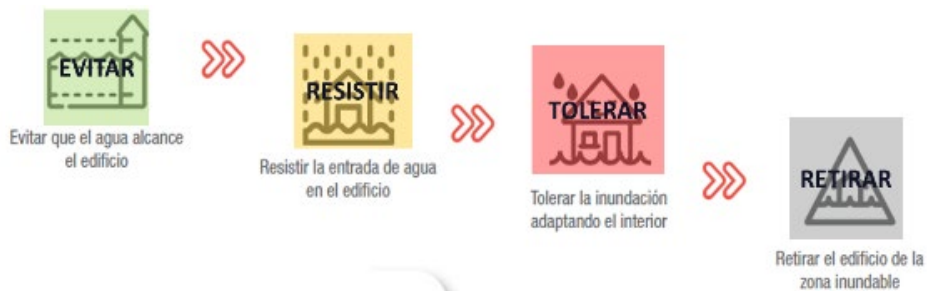
La solución óptima generalmente no se circunscribe a una única estrategia, sino que combina aspectos de varias de ellas. Esta combinación de estrategias se agrupa en alternativas.

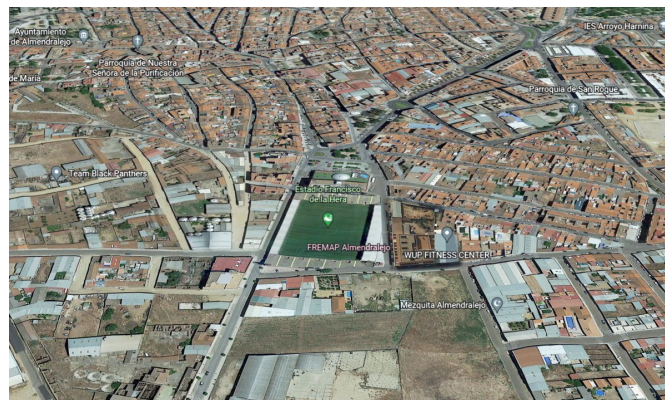
Figura 112. Ubicación del Estadio Francisco de la Hera dentro del tejido urbano.

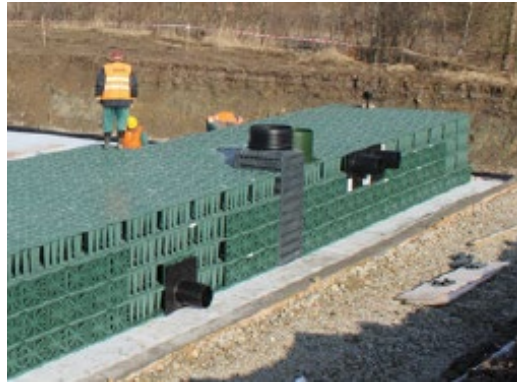
Figura 113. Depósitos de infiltración. Fuente : Catálogo de SUDs de GRAF.

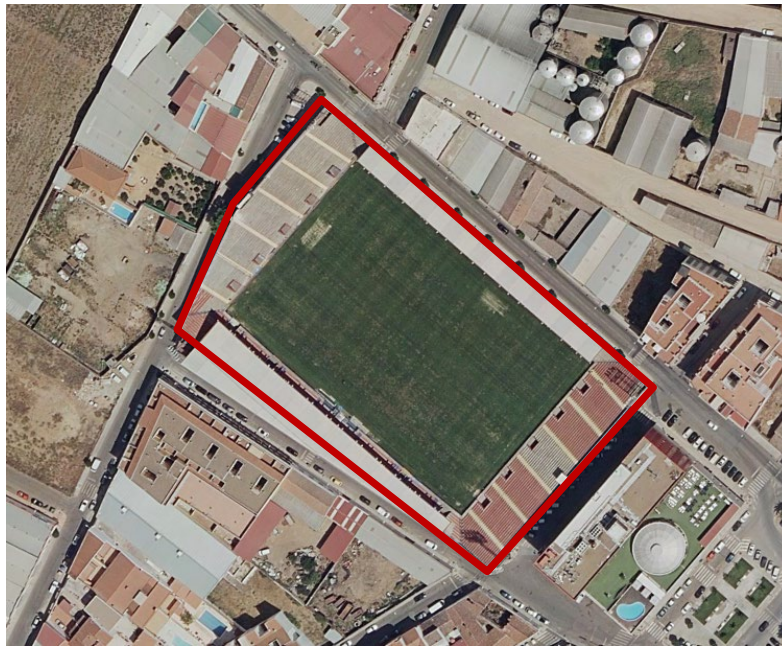
Figura 114. Perímetro protegido

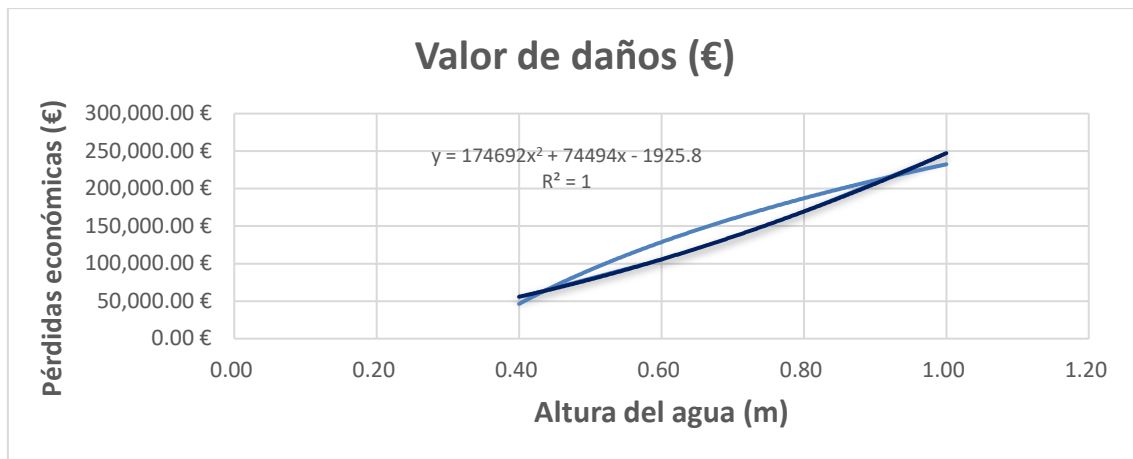
Figura 121. Pérdidas económicas según cota (m) de agua

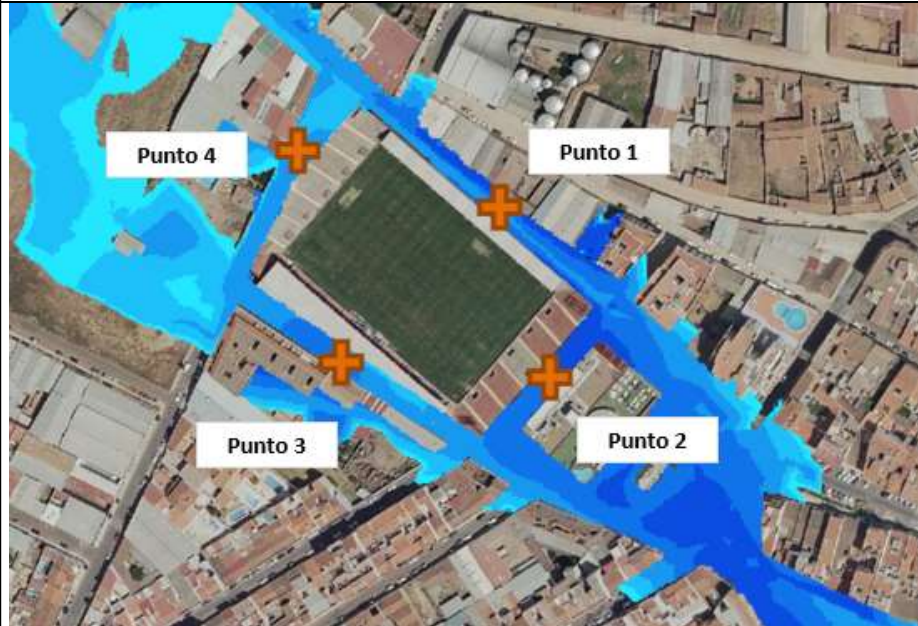
Calado T10	Punto 1:0,21 Punto 2:0,38 Punto 3:0,00 Punto 4:0,00	Calado T500	Punto 1:0,80 Punto 2:0,97 Punto 3:0,71 Punto 4:0,49
Calado T100	Punto 1:0,54 Punto 2:0,68 Punto 3:0,52 Punto 4:0,42		
¿Existe información de velocidades?. No			
Velocidad T10	--	Velocidad T100	--
Velocidad T500	--		
Tiempo de permanencia de inundación media			
Preavisos.	¿SAIH?	No	
¿SAD?			
Eventos históricos	<ul style="list-style-type: none"> ✓ 7 de Enero de 1970. ✓ 18 de Junio de 1984. ✓ 13 de Noviembre de 1989. ✓ 06 de Mayo de 1993. ✓ 09 de Noviembre de 1995. ✓ 01 de Noviembre de 1997. ✓ 25 de Noviembre de 1997. ✓ 16 de Mayo de 1998. ✓ 24 de Mayo de 2004. ✓ 22 de Octubre de 2006. ✓ 01 de Octubre de 2007. ✓ 07 de Octubre de 2009. ✓ 21 de Marzo de 2010. ✓ 23 de Junio de 2014. ✓ 23 de Septiembre de 2021.

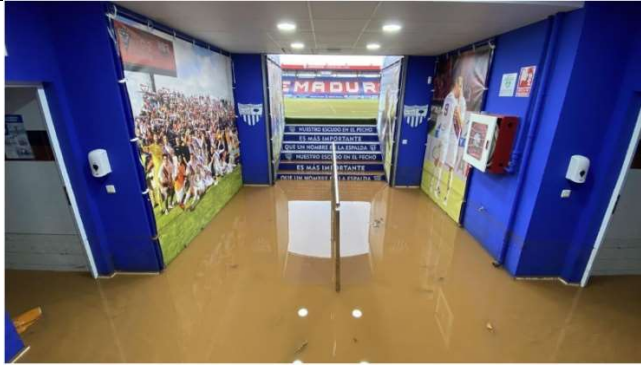
Entrada al estadio Francisco de la Hera

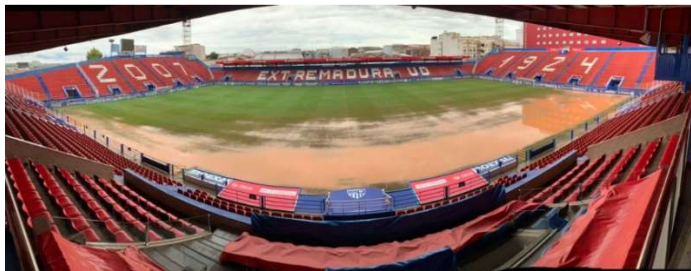
Estadio Francisco de la Hera tras la inundación

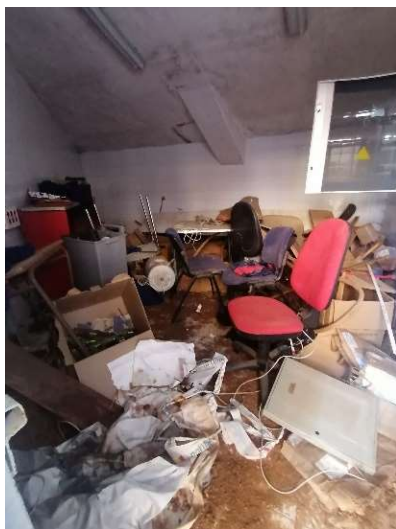
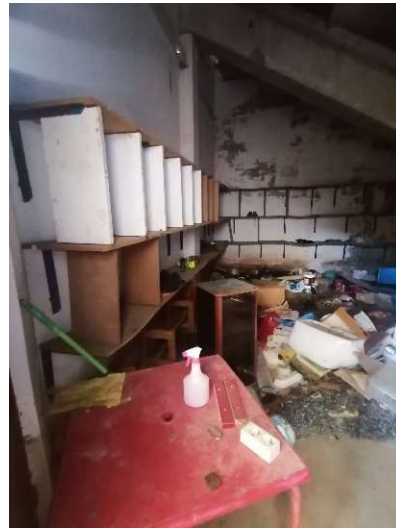
En la planta baja se ubican varios almacenes, que se vieron afectados en las últimas inundaciones (2021) y cuyos daños no se han solventado aún, tal como puede observarse en las fotografías adjuntas.

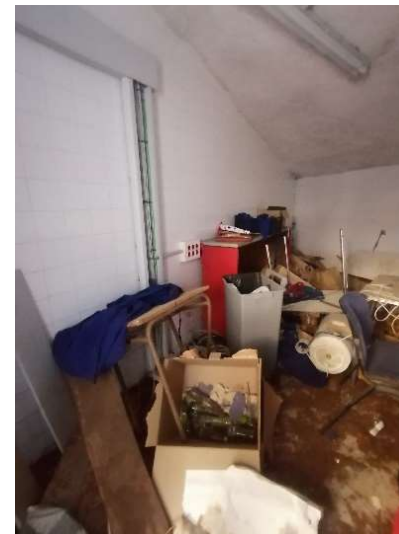
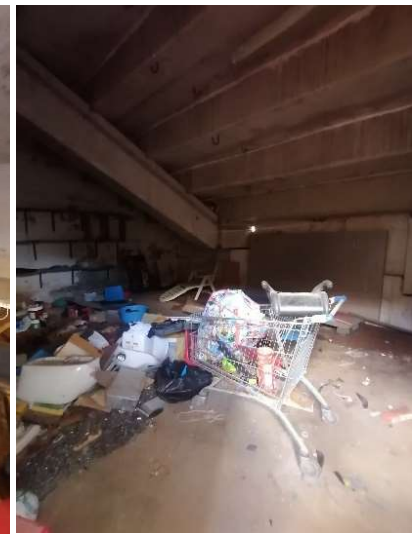
Almacenes de la planta baja que no se han restituido aún tras las inundaciones de 2021.
