# **“PROGRAMAS PILOTO DE ADAPTACIÓN AL RIESGO DE INUNDACIÓN. LOTE 2 INSTALACIONES E INDUSTRIA”**

## **TAREA 5.5**

### **INFORME DIAGNÓSTICO DE LA SITUACIÓN DEL RIESGO DE INUNDACIÓN DEL POLÍGONO INDUSTRIAL DEL CAÑUELO (SANTAELLA, CÓRDOBA)**

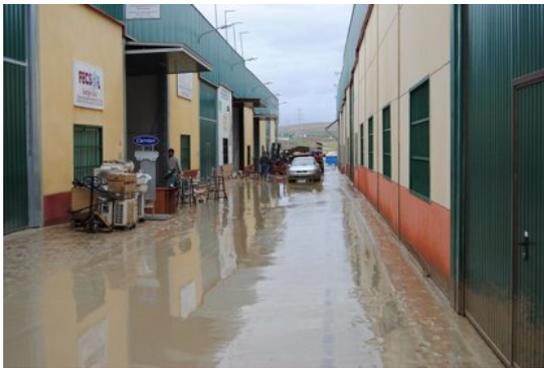
La inundación del arroyo Salado sobre las 3/4 partes del polígono industrial con altura de las aguas en 1,8 metros. Incluso una de las instalaciones más protegidas contra riadas de la zona industrial (SAT Fuente El Pino), se tuvo que evacuar de urgencia, sacando a los trabajadores al verse rodeada por el cauce del Salado toda la instalación.

Ilustración 3: Inundaciones en el polígono industrial

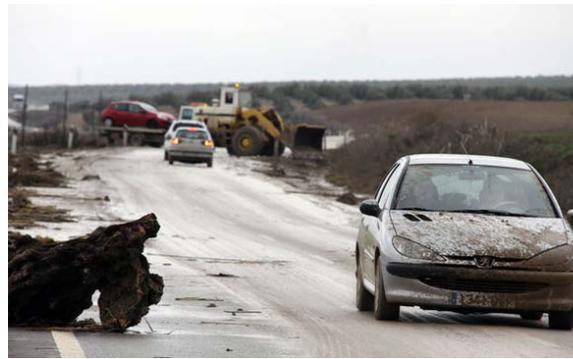
Ilustración 4: Inundaciones en la carretera de acceso

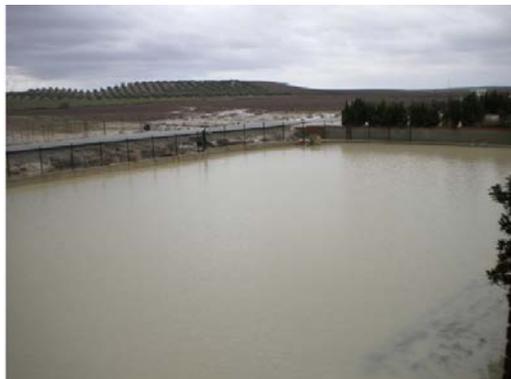
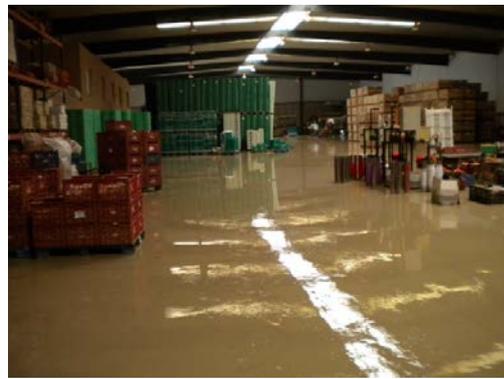
Ilustración 5 y 6 : Inundaciones en una de las naves “Fuente el Pino”

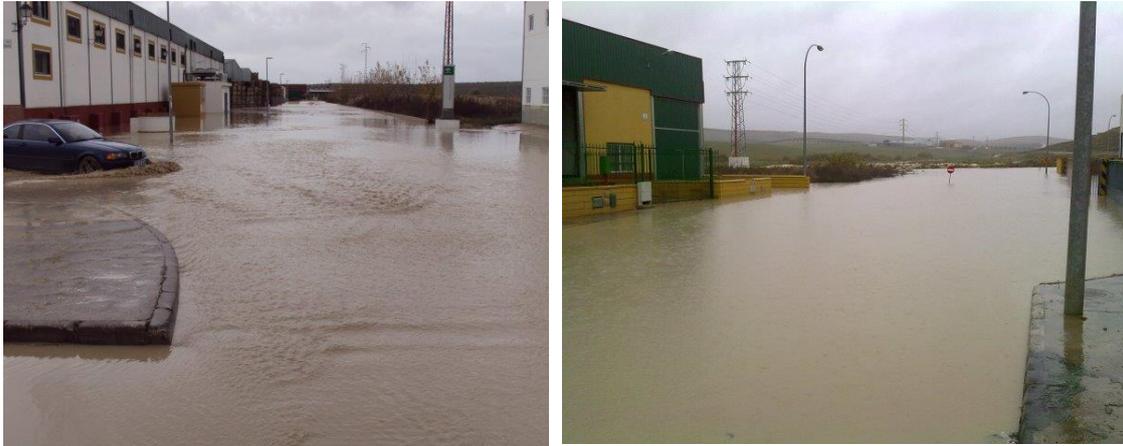
*Ilustración 7 y 8 : Inundaciones en una de las naves “Fuente el Pino”*

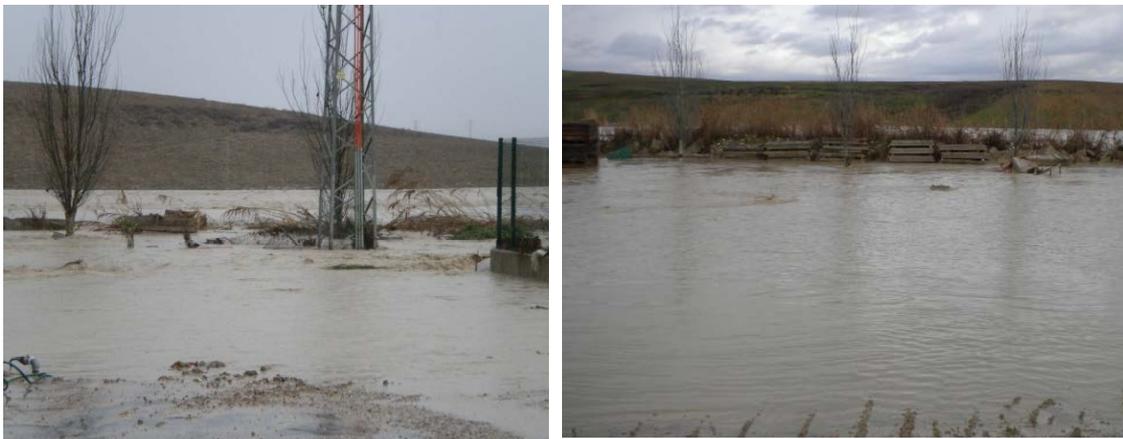
*Ilustración 9 y 10 : Inundaciones en parte de cauce*

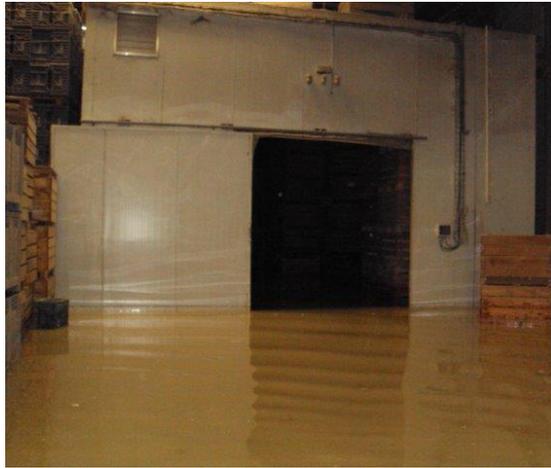
Se repitió un nuevo episodio de inundación que volvía a incidir en el interior de las instalaciones del polígono industrial causando multitud de problemas en el exterior y en el interior de las naves industriales.

Ilustración 11 : Inundaciones dentro de las instalaciones

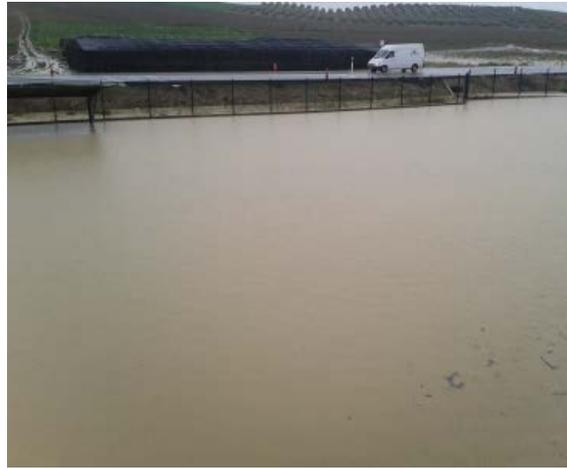
Ilustración 12 : Inundaciones en el exterior de las instalaciones

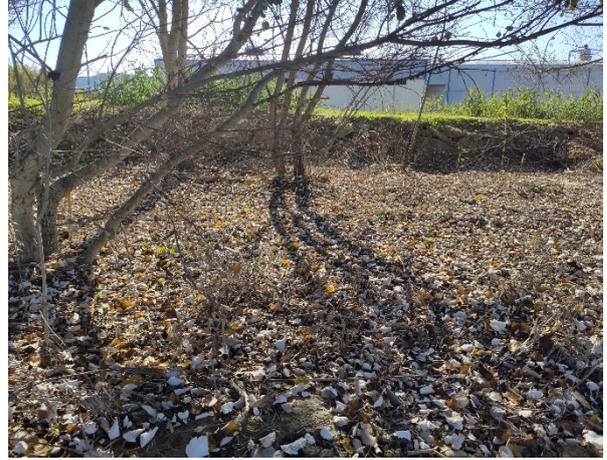
Ilustración 27 Escollera de protección de 1 metro de altura

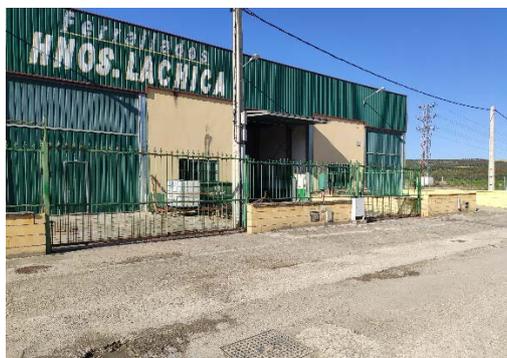
Además, las naves más afectadas colocadas en una de las calles al noreste con más incidencia disponen de murete perimetral lateral, construido en mayor medida de bloques de hormigón hueco, y bajo en altura de aproximadamente 0,40 metros, siendo insuficiente como medida de protección contra inundaciones

Ilustración 29 Murete exterior de bloques de hormigón hueco

Se propone realizar cerramientos perimetrales más altos (mínimo la altura de agua alcanzada para un periodo de retorno de 10 años) alcanzando aproximadamente los 1,20 metros de altura, y concretamente en las naves anexas al cauce intentar elevarlos por encima de dicha altura. Esta medida debe ir ligada a un cambio de las puertas de entrada o en su defecto un sistema de barreras temporales para dichos accesos que se instalen en el caso de un aviso de riesgo de inundación.

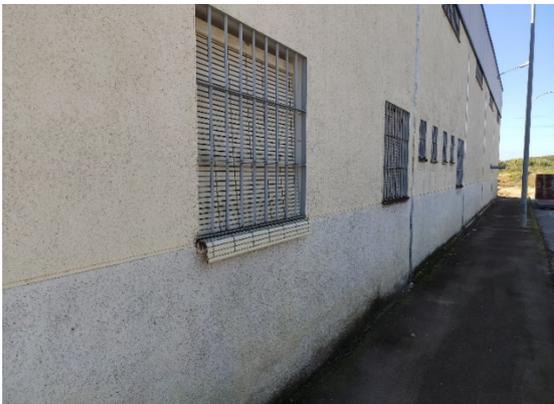
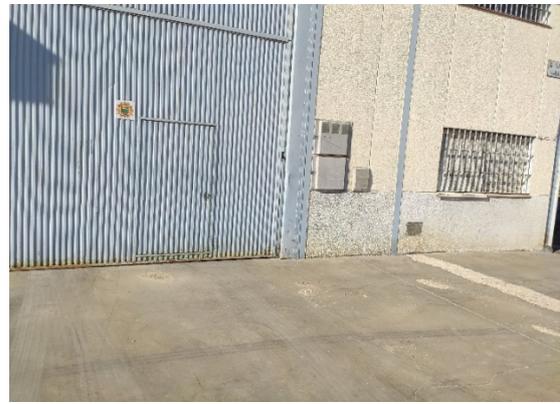
Los muretes de cerramiento perimetral de las instalaciones de las naves carecen de resistencia y de altura en la totalidad de los casos en las naves más afectadas colindantes al cauce. Se observa en las puertas de entrada a las parcelas tienen entramado de rejas que deja pasar el agua al interior del recinto. Las ventanas de las instalaciones cercanas al cauce que tienen una mayor incidencia no se encuentran impermeabilizadas y se sitúan a cotas bajas viéndose afectadas según los calados para periodos de retorno de 10 años en muchos casos.

Ilustración 30 Fachadas permeables

Se propone el analizado por cada uno de los propietarios de las grietas o aperturas de las fachadas y posterior a ello, la mejora de las fachadas aplicando morteros impermeabilizantes como resinas epoxi en los cerramientos que con poca inversión lograrían alcanzar la estanqueidad del murete y con ello salvaguardar el material del interior de la nave industrial.

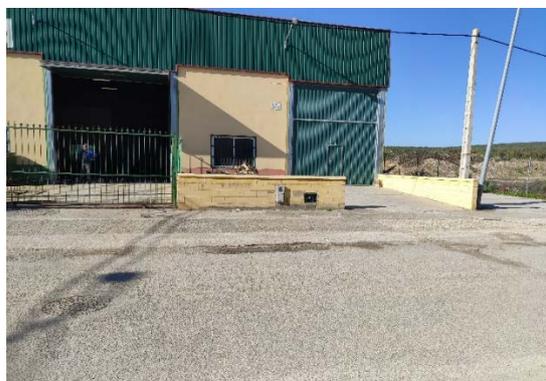
Como se comenta anteriormente la mota no es suficiente como para retener la inundación y empieza a incidir a las diferentes fachadas de los edificios aledaños al cauce que, tras la visita realizada a las instalaciones, muchos de ellos carecen de una correcta impermeabilización tanto de las aperturas como del propio cerramiento.

Ilustración 31 Cerramientos y aperturas en lugares bajos

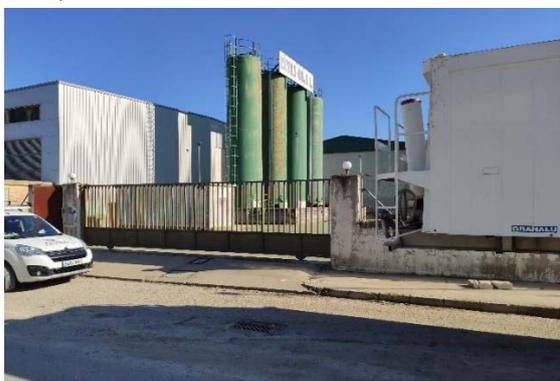
Ilustración 32 Fachadas permeables

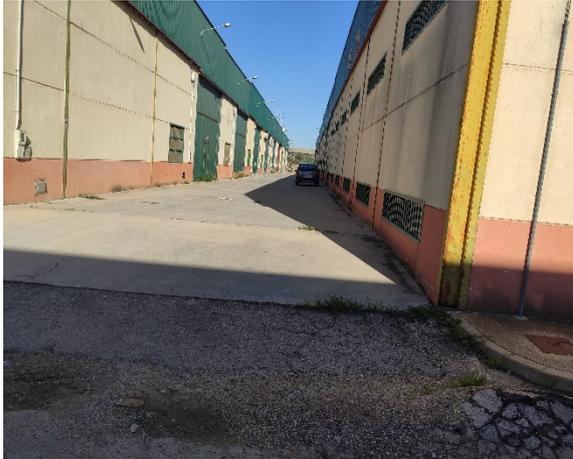
Ilustración 33 Cerramientos y aperturas en lugares bajos

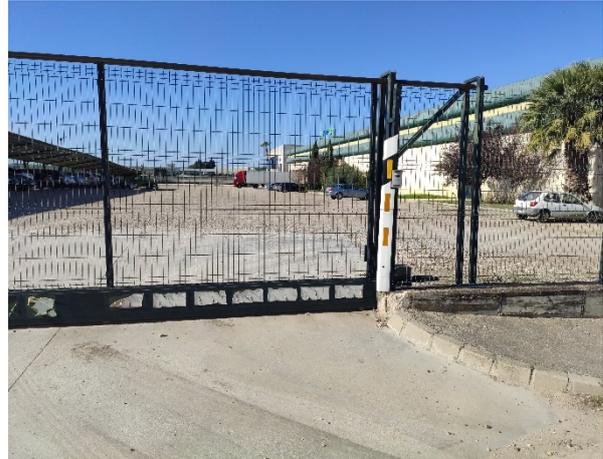
Ilustración 34 Fachas permeables bajas

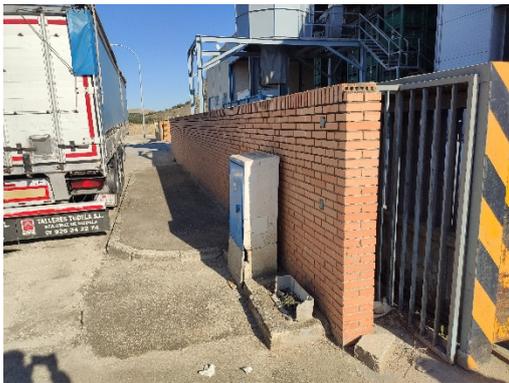
Otro de los puntos a tener en cuenta son los nichos de acometida eléctrica y contadores que se encuentran a la entrada de cada uno de los muretes de entrada a cada nave, muchos de ellos se encuentran en zonas bajas, produciendo cortes de suministro.

Ilustración 35 Acometida eléctrica a la nave

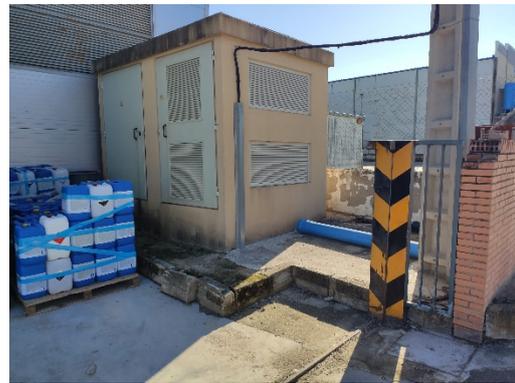
Ilustración 36 Caseta eléctrica en interior de recinto de la nave

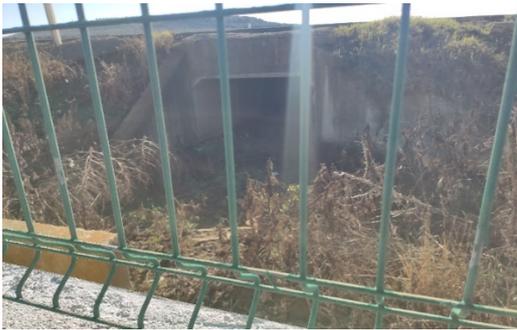
contengan las fuertes crecidas del arroyo. También se observan afecciones en un drenaje transversal de la carretera a la altura de la nave de Fuente el Pino.

Ilustración 37 Obra de drenaje

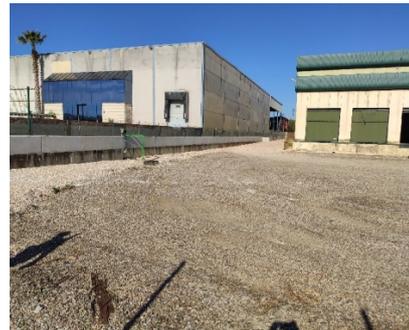
Ilustración 38 Murete elevado

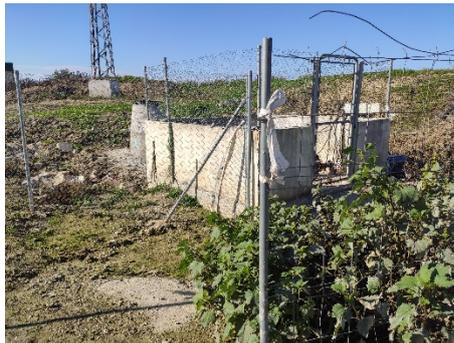
El sistema de saneamiento del polígono consta de dos pozos de bombeo que vierten directamente al cauce y que, según información recabada, solo disponen de válvulas de retención en las bombas, pero no aguas arriba lo que supone en muchos casos que el propio agua aparezca en los baños de las instalaciones. Por otro lado, estos problemas además se agravan porque las bombas dejan de funcionar en episodios intensos de lluvias, ya que, se producen cortes eléctricos que las dejan sin servicio.

Ilustración 39 Pozo de bombeo

Dicho sistema evita posibles fallos en los pozos de bombeo.
