**“PROGRAMAS PILOTO DE ADAPTACIÓN AL
RIESGO DE INUNDACIÓN.
LOTE 2 INSTALACIONES E INDUSTRIA”**

TAREA 5.5

**INFORME DIAGNÓSTICO DE LA SITUACIÓN DE
RIESGO DE INUNDACIÓN DE CANTISA, QUART DE
POBLET (VALENCIA).**

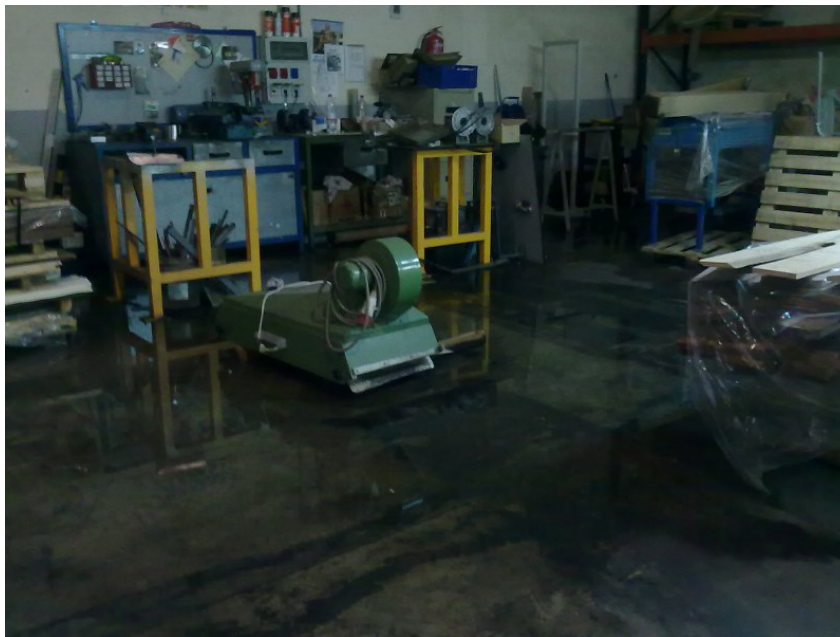
Ilustración 2. Efectos de la inundación en la nave de Cantisa

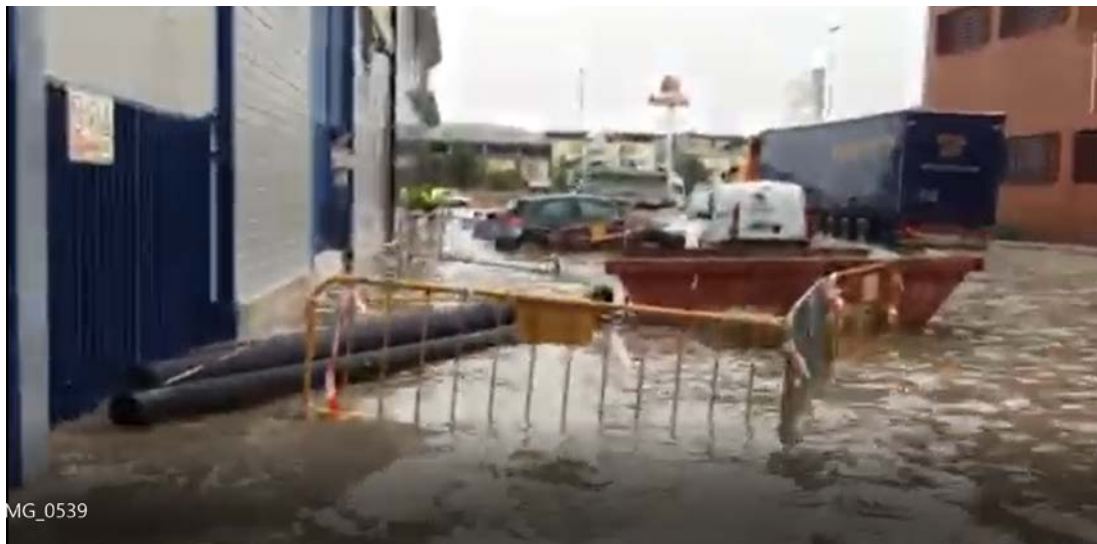
En noviembre de 2015 se produjeron inundaciones que afectaron principalmente a la nave de stock de PVC. A continuación, se muestran algunas imágenes de los efectos de la inundación en el exterior de las naves (C/Pintor Sorolla):

Ilustración 4. Efectos de la inundación en el exterior de la nave

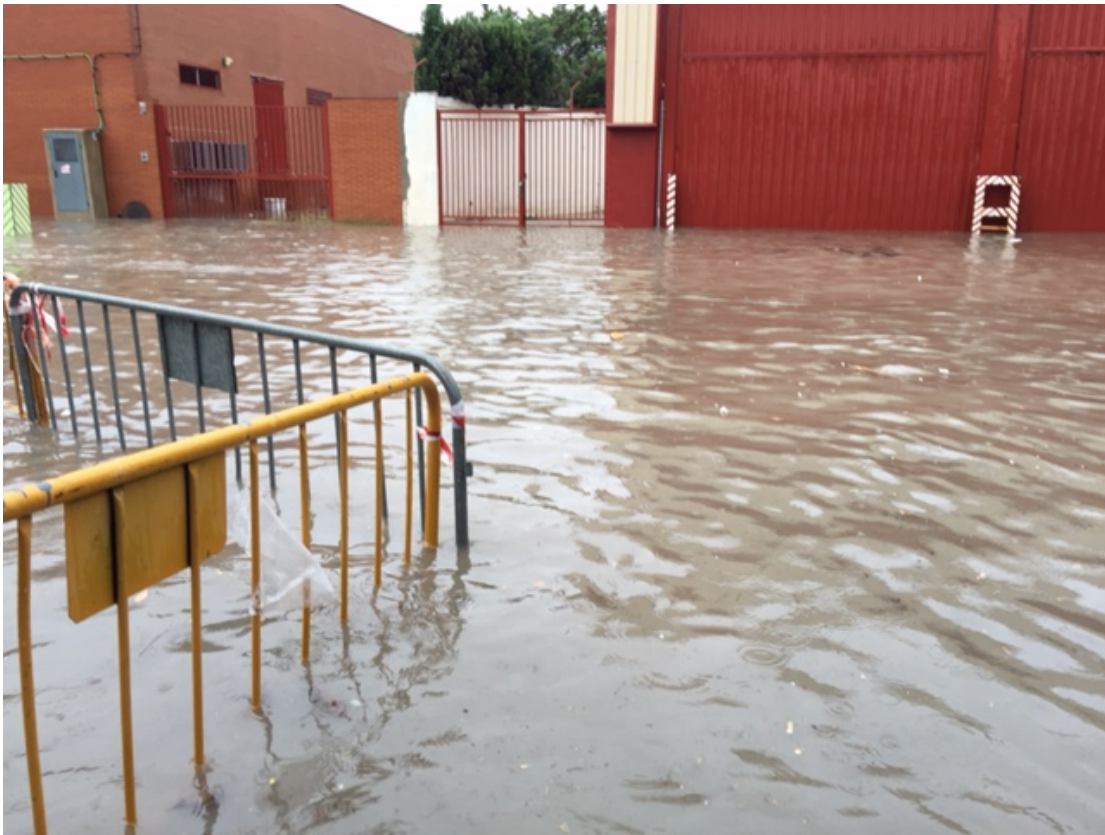
Ilustración 5. Efectos de la inundación en el exterior de la nave

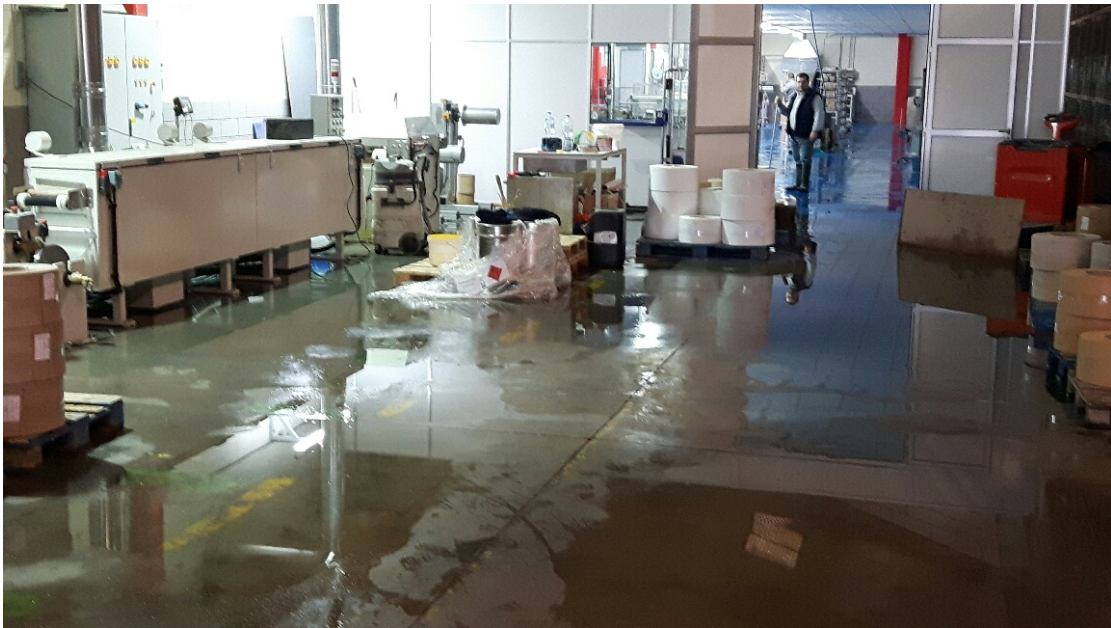
Ilustración 6 .Inundaciones en la fábrica de la línea de impresión de Cantisa.

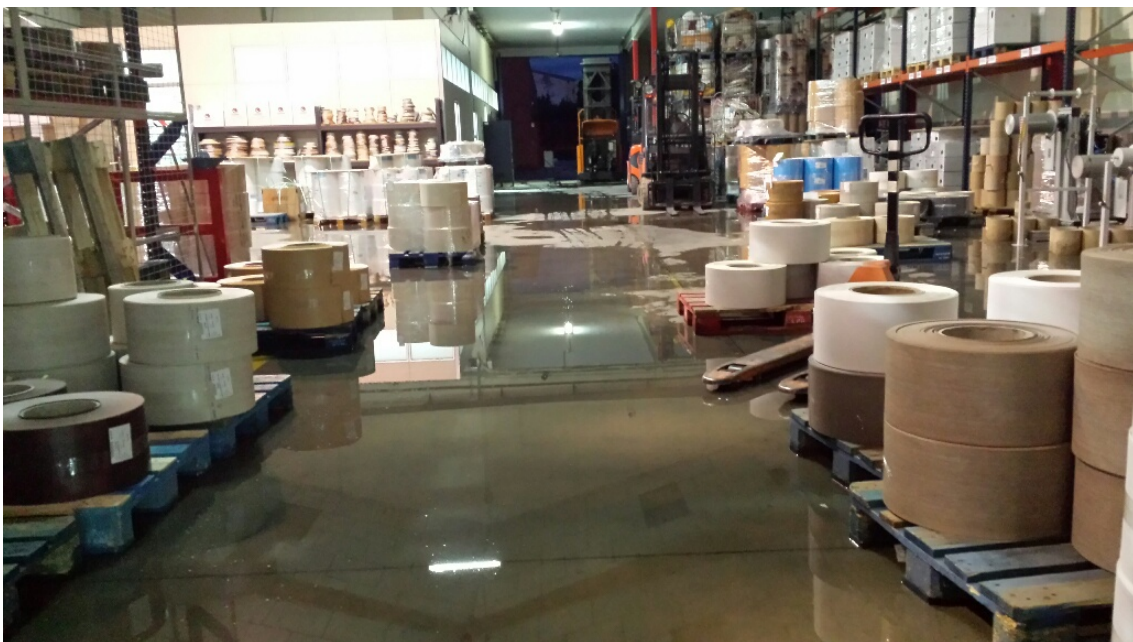
Ilustración 7. Inundaciones en Cantisa

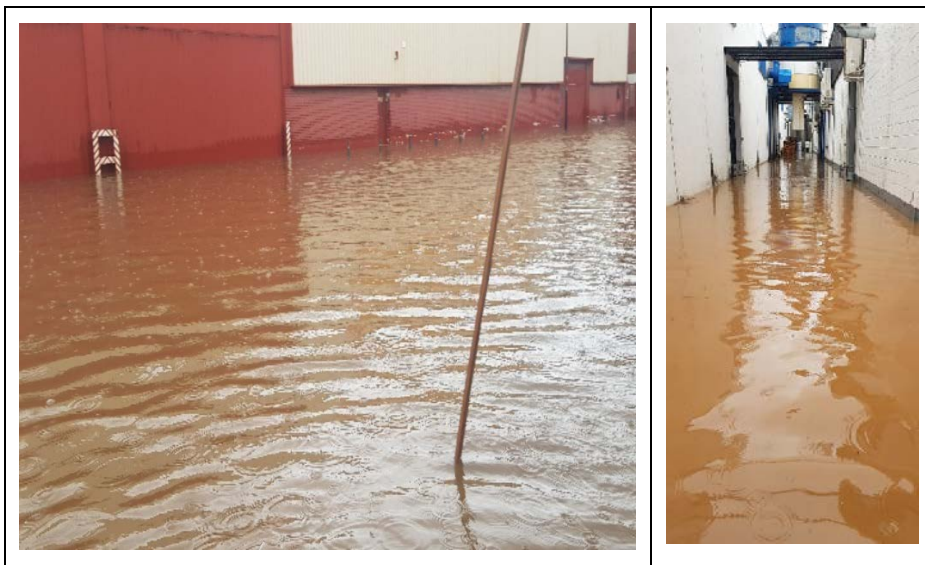
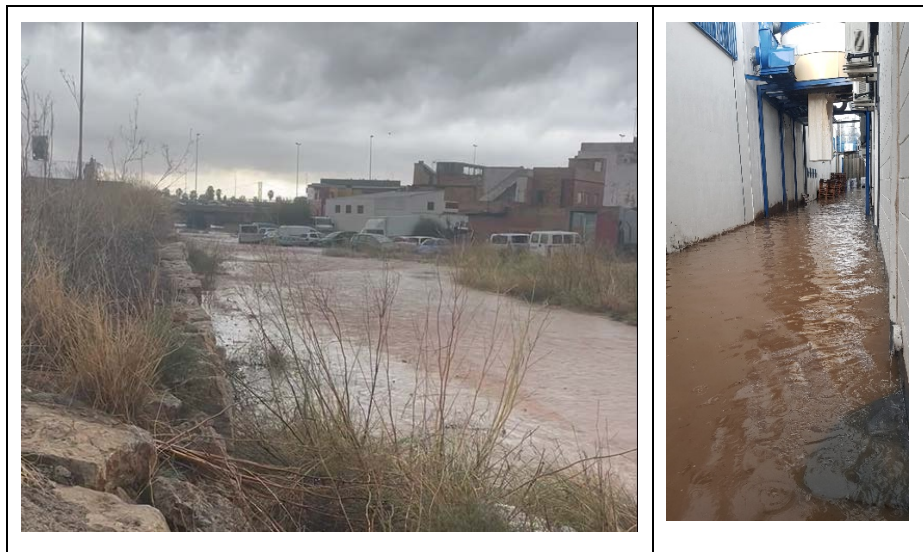
El 12 de noviembre de 2022 se produjo un nuevo episodio de inundaciones en Cantisa, que afectó a de forma intensa a varias naves de las instalaciones, registrándose 82,5 l/m² acumulados en doce horas (Aeropuerto). El agua entró ocasionando daños en maquinaria, equipos y productos almacenados, alcanzando caldos en torno a 0,4-0,6 m. En las siguientes imágenes se muestran algunos de los efectos de la inundación, en el polígono y en el exterior de las naves.

Ilustración 9. Efectos de la inundación en el exterior

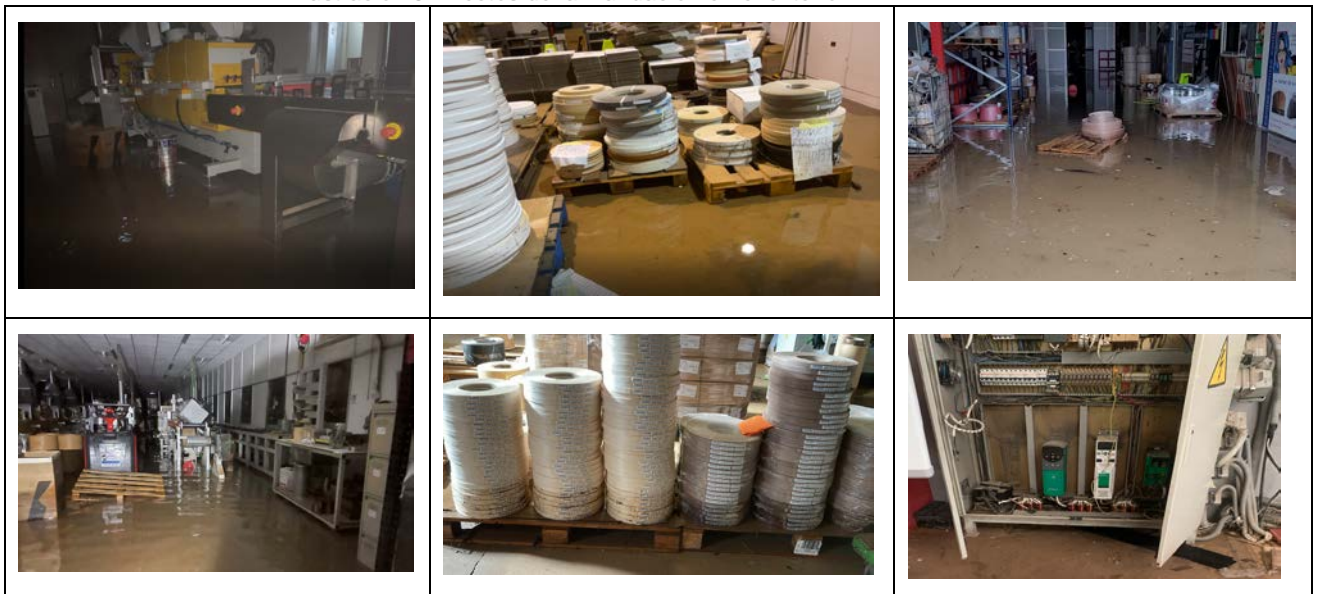
Ilustración 10. Efectos de la inundación en el interior de las naves.

En este episodio las barreras instaladas en los accesos, aunque parece que si que en parte impidieron la entrada de agua en las naves, a la vez produjeron la retención del agua en el interior de alguna de las naves, impidiendo su evacuación hasta que no se retiraron las barreras.

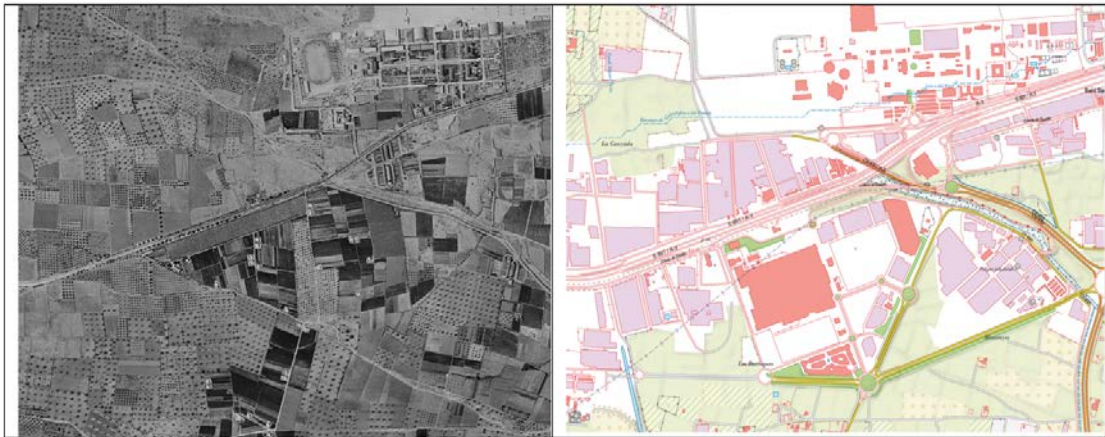
En la siguiente imagen, se compara la foto del vuelo americano del 56 y la cartografía actual. Se puede observar como el barranco discurría muy próximo a las actuales instalaciones de Cantisa.

Ilustración 15. Comparación vuelo americano 1956-1957 con cartografía actual

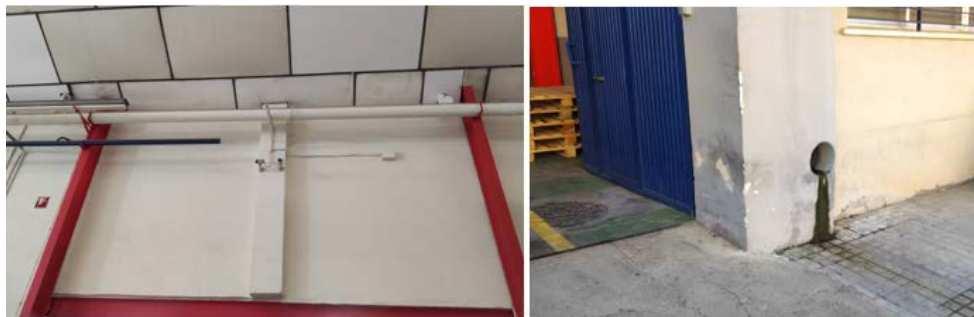
La recogida de las aguas pluviales de las cubiertas se realiza a través de tuberías voladas y se vierten directamente a la calle con tubo visto.

Ilustración 28. Detalle de recogida en la planta de las aguas pluviales.

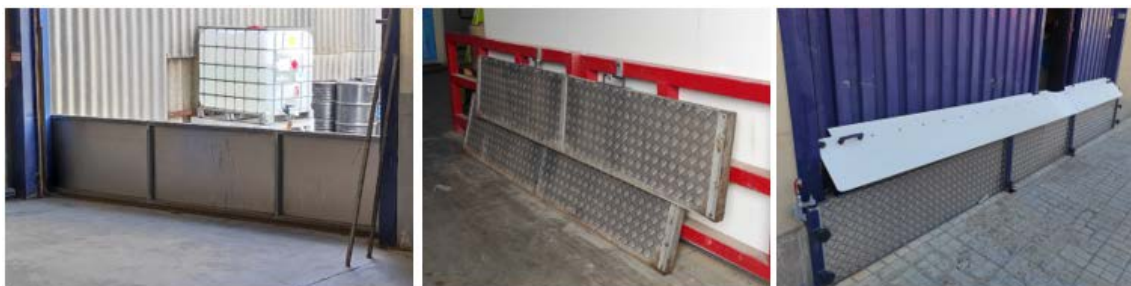
Han instalado bases para barreras temporales artesanales en diversos accesos que instalan cuando hay previsiones de precipitaciones intensas.

Ilustración 30. Detalle de barreras temporales artesanales empleadas en Cantisa.

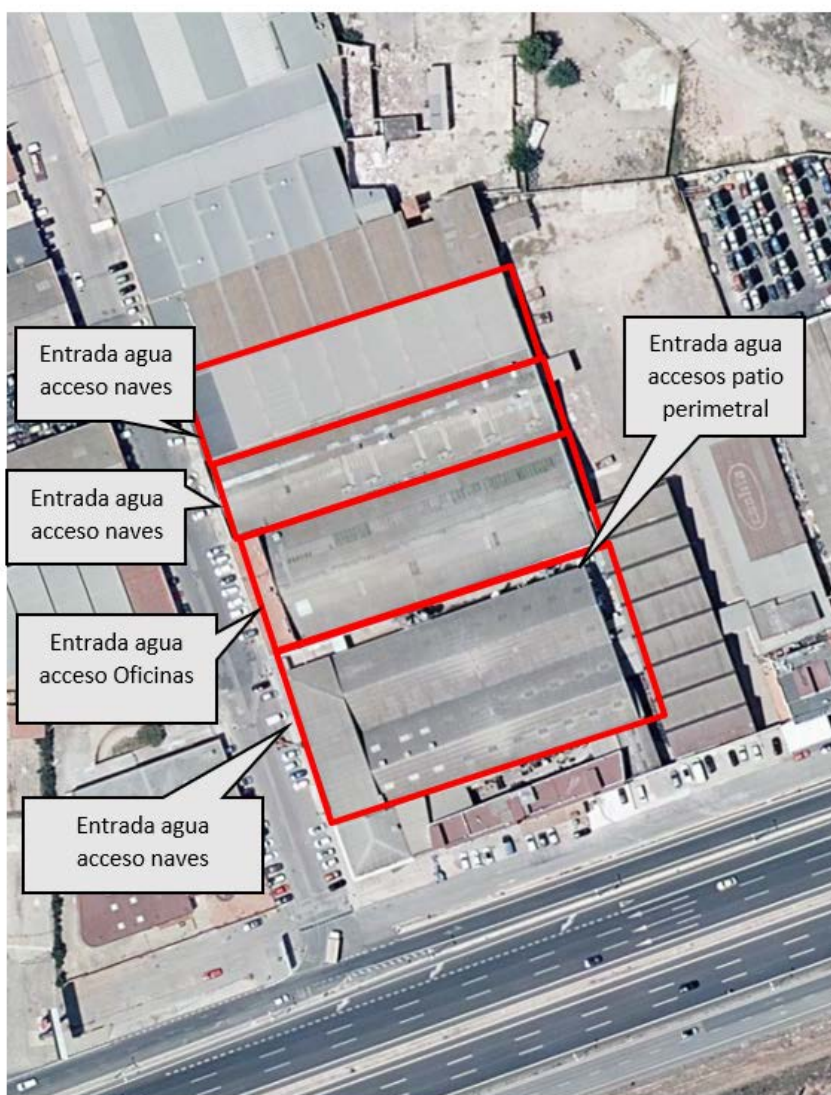
Por tanto, hay que actuar en los anteriores puntos.

Ilustración 35. Problemática existente Cantisa

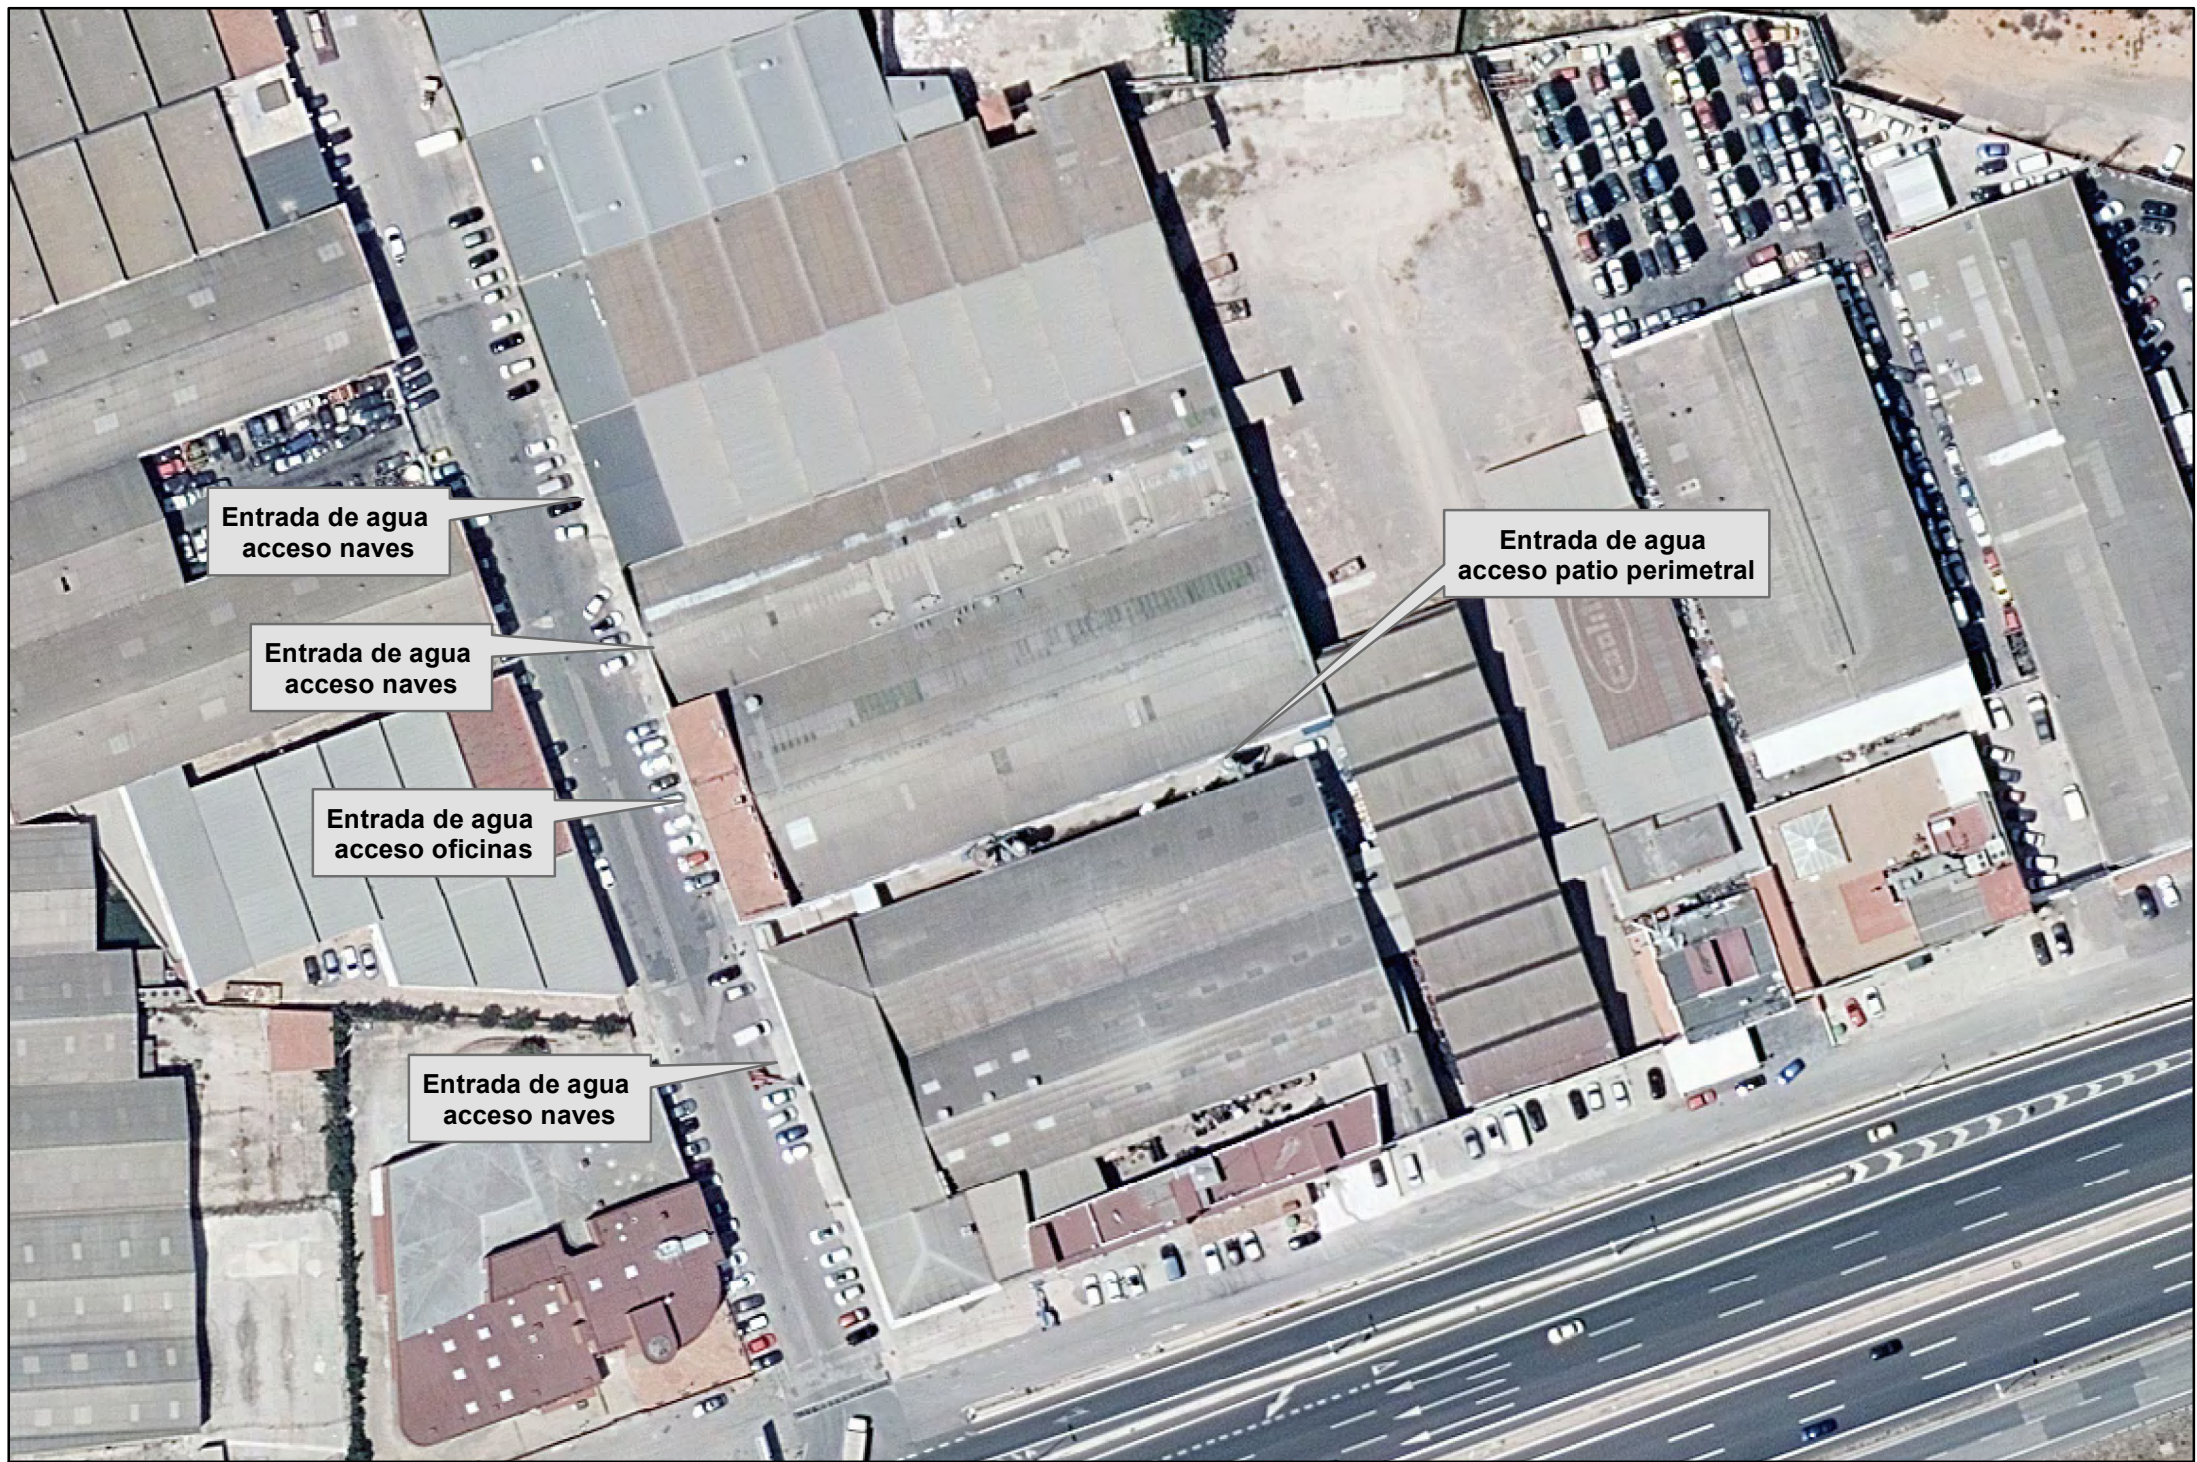
Entrada de agua
acceso naves

Entrada de agua
acceso patio perimetral
