PROGRAMAS PILOTO DE ADAPTACIÓN AL RIESGO DE INUNDACIÓN Y DE FOMENTO DE LA CONSCIENCIA DEL RIESGO DE INUNDACIÓN EN DIVERSOS SECTORES ECONÓMICOS

CASO PILOTO: INFORME DE DIAGNÓSTICO

CENTRO EDUCATIVO "SAN PEDRO APÓSTOL" (SAN PEDRO DEL PINATAR - MURCIA)

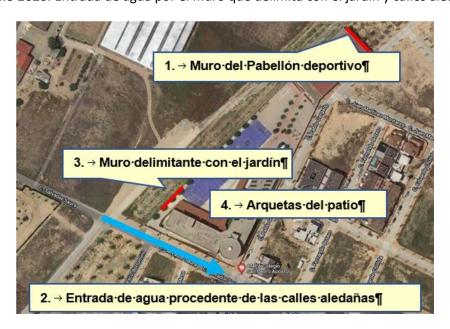
Figura 6. Principales afecciones detectadas

Según los técnicos del ayuntamiento y el personal del colegio la problemática surge al desviarse el drenaje natural de las ramblas aledañas por la Avenida los Antolinos y de ésta hacia las calles Salvador Saura y Pablo Gargallo, produciéndose el embalsamiento de las aguas en estas calles, al carecer la red de colectores de capacidad suficiente para su evacuación.

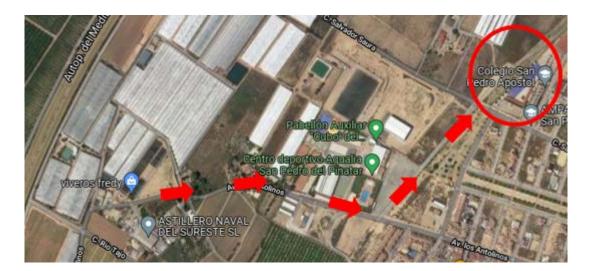
Figura 7. Tránsito de las aguas hasta llegar al centro educativo

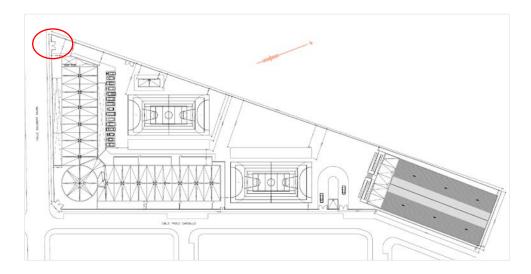
Figura 16. Planta de localización acceso calle Salvador Saura

Este acceso, con una puerta corredera de 4,05 metros de ancho, cuenta con una barrera antiinundaciones no homologada de 56 cm de altura de protección.

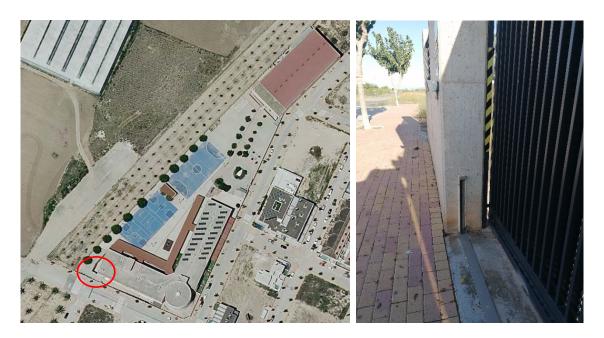
Figura 17. Acceso c/ Salvador Saura. Detalle bastidor para barrera

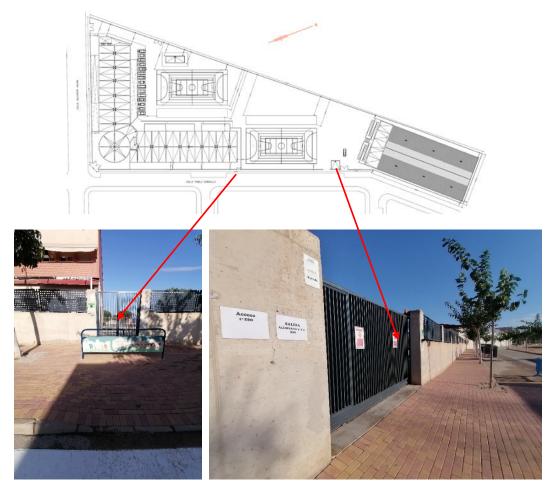
La entrada de agua se produce por el acceso peatonal, de 2,15 metros de ancho, y el acceso al tráfico rodado, de 4 metros de ancho, además de por los mechinales del muro.

Figura 20. Puertas de acceso perimetral a lo largo de la calle Pablo Gargallo: puerta peatonal y acceso rodado

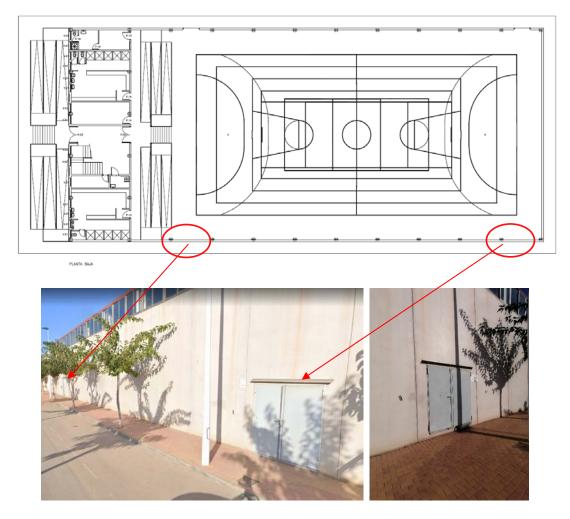
El pabellón deportivo presenta dos salidas, de 1,80 metros de ancho, a la calle Pablo Gargallo. En esta fachada, los propios muros del pabellón constituyen el límite con la vía pública.

Figura 23. Accesos al pabellón deportivo en orientación sureste. Detalle de puerta de acceso

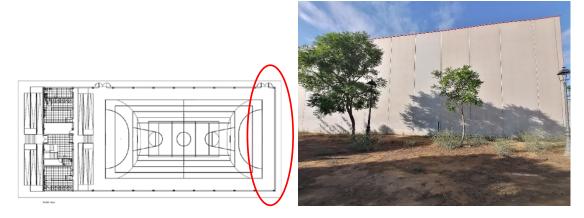
Los muros del pabellón deportivo en su alzado noreste constituyen el límite con una zona ajardinada que se inunda con frecuencia.

Figura 34. Muro del pabellón, fachada noreste, limitando con zona ajardinada

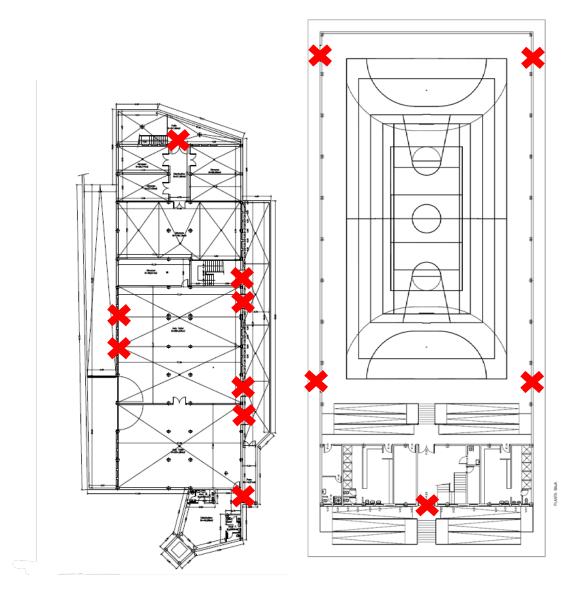
Figura 60. Accesos a proteger con barreras modulares: pabellón docente, planta baja y sótano, y pabellón deportivo

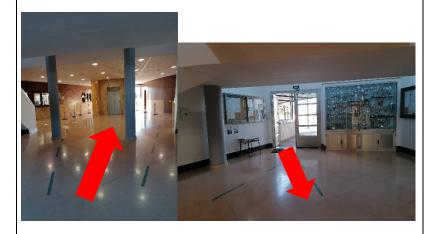
ENTRADA DE AGUA EN EL PATIO DEL COLEGIO (2019-2020)
PROCEDENTE DE LAS INFILTRACIONES DEL MURO ALEDAÑO A LA
ZONA AJARDINADA
