PROGRAMAS PILOTO DE ADAPTACIÓN AL RIESGO DE INUNDACIÓN Y DE FOMENTO DE LA CONSCIENCIA DEL RIESGO DE INUNDACIÓN EN DIVERSOS SECTORES ECONÓMICOS

LOTE 3 EQUIPAMIENTOS URBANOS Y EDIFICACIONES

CASO PILOTO: INFORME DE DIAGNÓSTICO

ALBERGUE JUVENIL SAN PEDRO DEL PINATAR (REGIÓN DE MURCIA)

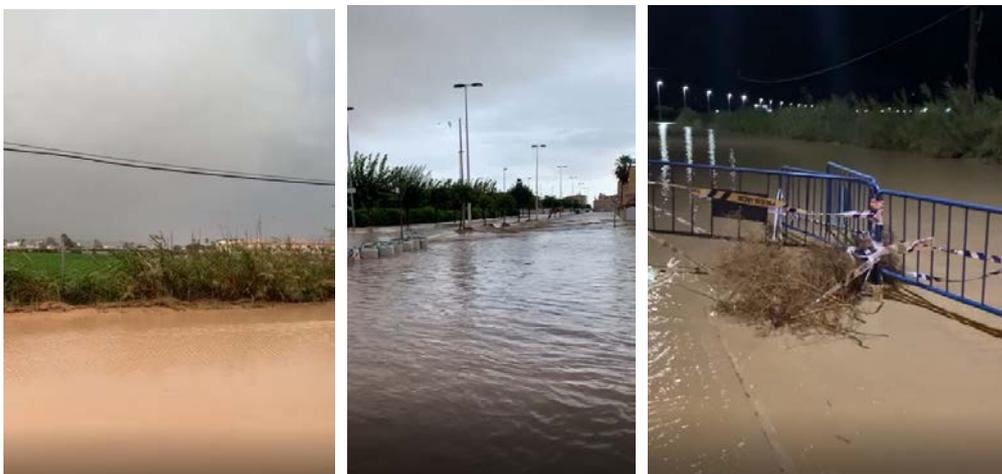
Figura 5. Desbordamiento de la rambla en los recientes episodios de inundación

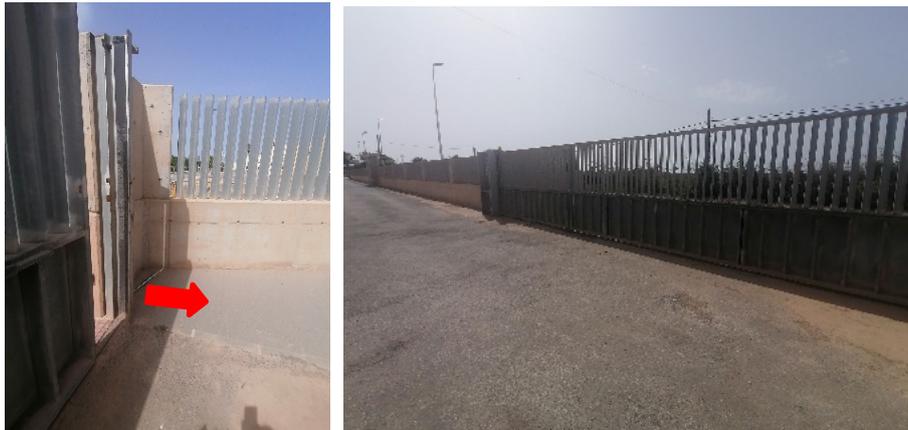
Figura 19. Huecos en el muro exterior como puntos de entrada de agua. Puerta de acceso rodado: Puerta 1

El agua en este punto en los recientes episodios de inundación (septiembre de 2019) alcanzó una cota de aproximadamente 40-50 cm. Para avenidas con periodo de retorno $T=10$, 100 y 500 años, sin embargo, los calados en un punto cercano a este acceso (RM-F33) según el Sistema Nacional de Cartografía de Zonas Inundables, presenta valores de 0,01, 0,05 y 0,09 m respectivamente:

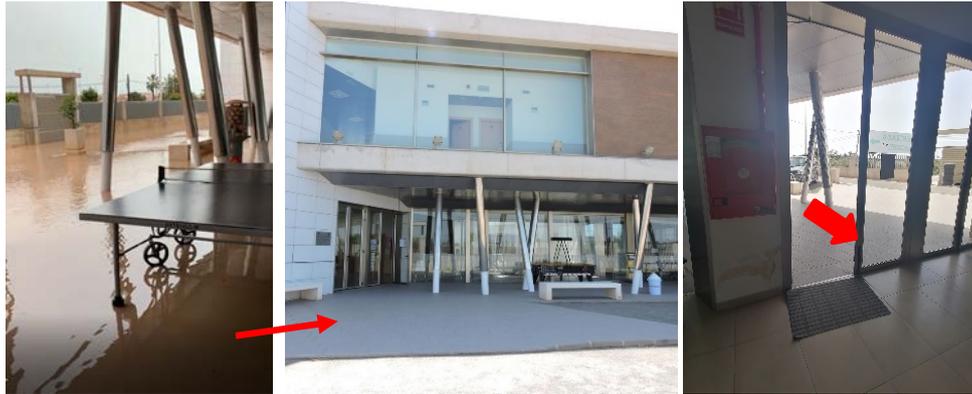
Figura 27. Acceso Principal. Punto de entrada de agua.

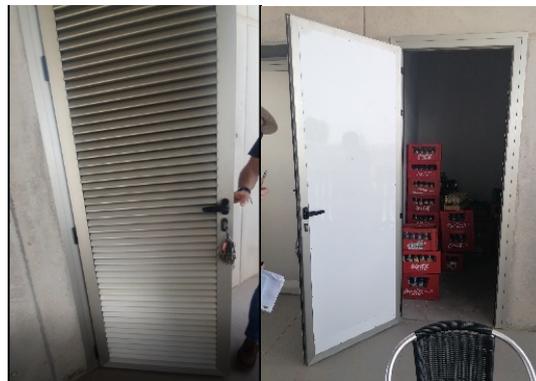
El almacén es uno de los elementos de la instalación que ha sufrido daños de forma reiterada durante los eventos de inundación. Debido a esto, durante 2018 se instaló un panel en la puerta de acceso, para evitar el paso del agua. Durante el evento acaecido durante 2019, se constató que, aunque el sistema evitó buena parte del flujo de agua, no era estanco en su totalidad.

Figura 34. Protecciones existentes en la puerta de acceso al almacén

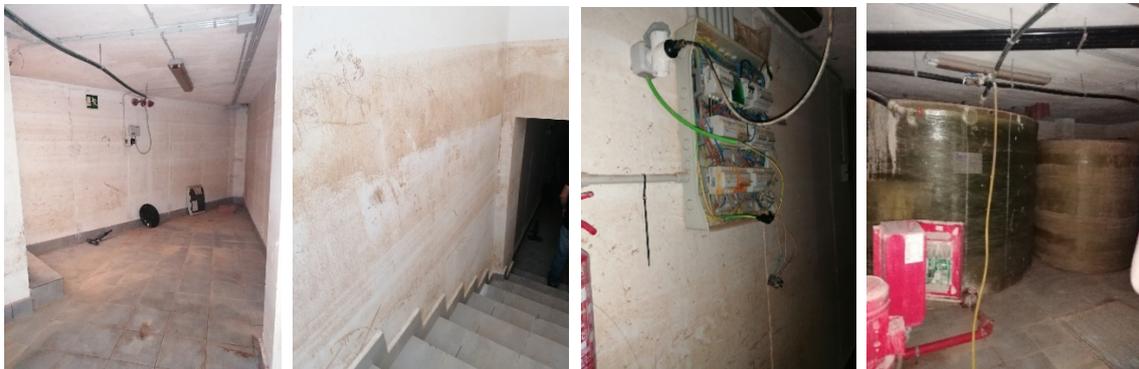
Figura 39. Marcas de inundación en sótano

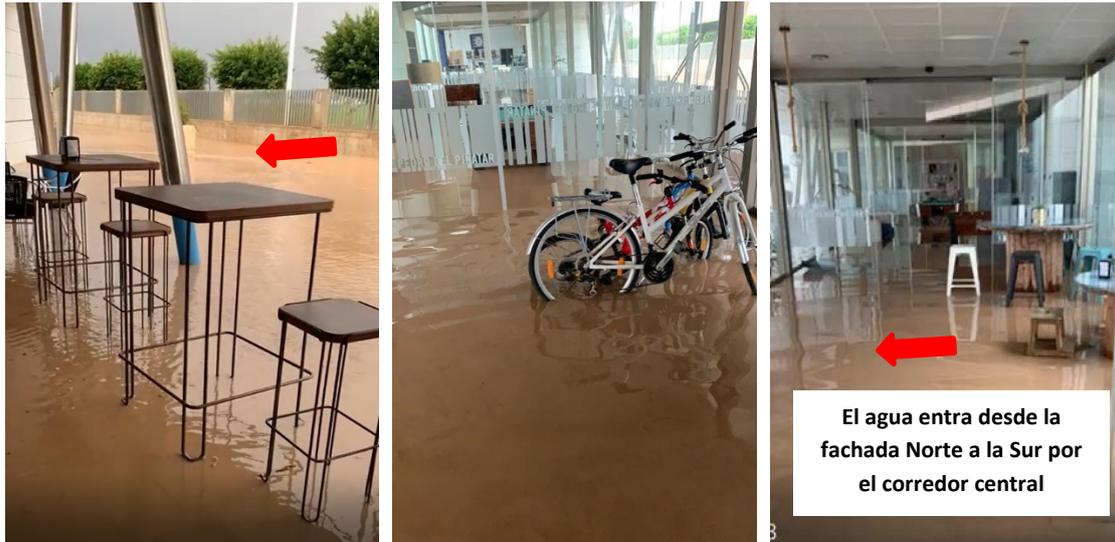
Se ha constatado que este muro es un punto de importante entrada de agua en caso de eventos de inundación.

Figura 43. Entrada de agua a través de muro cortina en la fachada norte

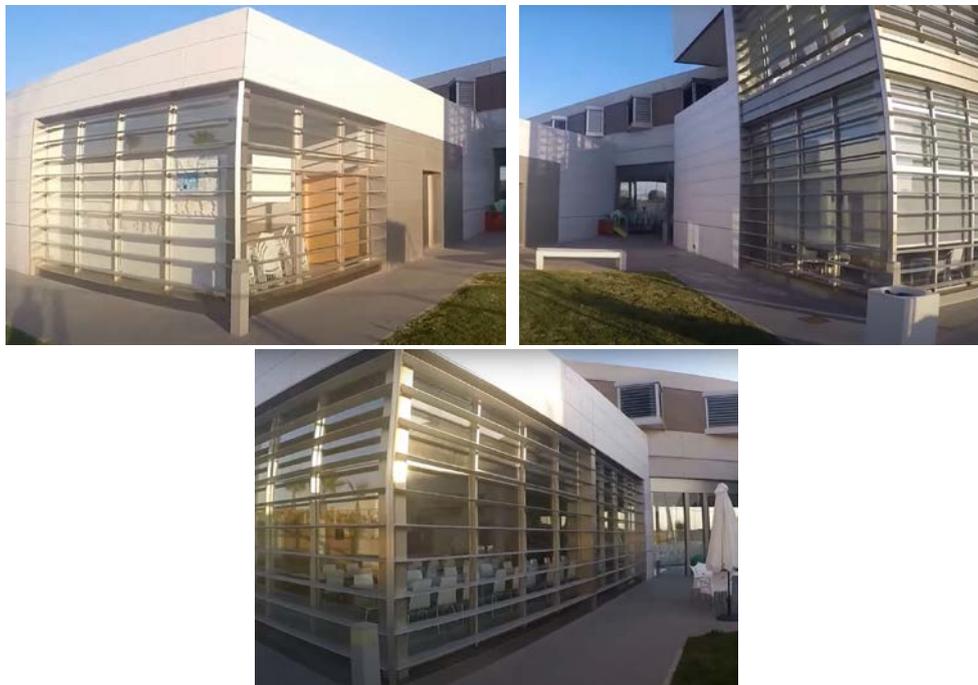
Igualmente, los módulos de recepción, salas polivalentes y cafetería cuentan con muros cortina en su fachada posterior, siendo estos muros, posibles puntos de entrada de agua en eventos de inundación.

Figura 44. Muro cortina en módulos de salas polivalentes, recepción y cafetería

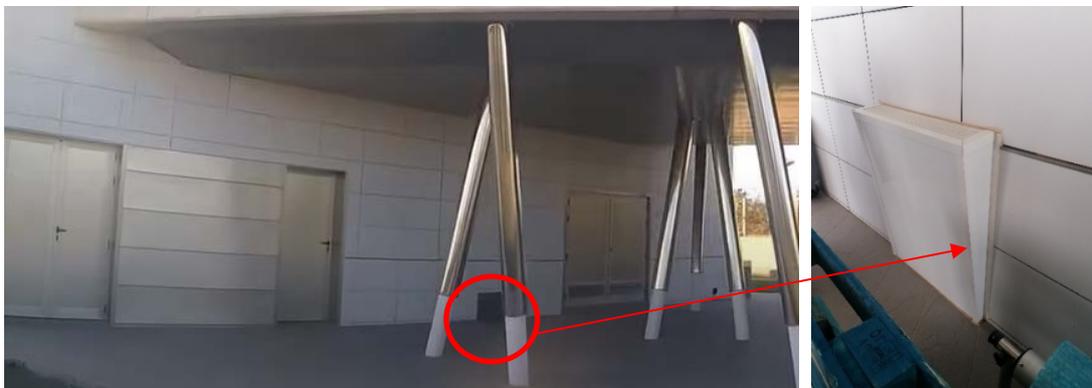
Figura 49. Protección en rejilla de ventilación

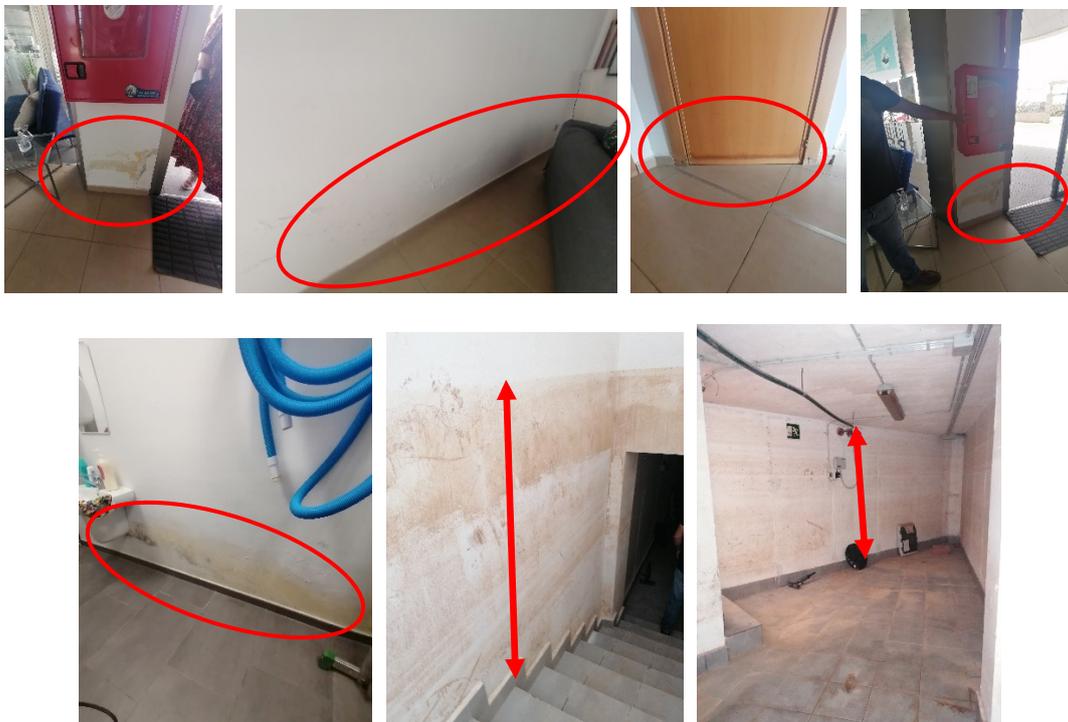
Durante la visita realizada, no se observaron desperfectos constructivos visibles. No obstante, pudieron certificarse distintos daños en los revestimientos, probablemente producidos durante las inundaciones del 2020.

En las imágenes siguientes se muestra un ejemplo de las distintas paredes y muros que presentan humedad y pintura levantada:

Figura 51. Humedades en muros, paredes y puertas

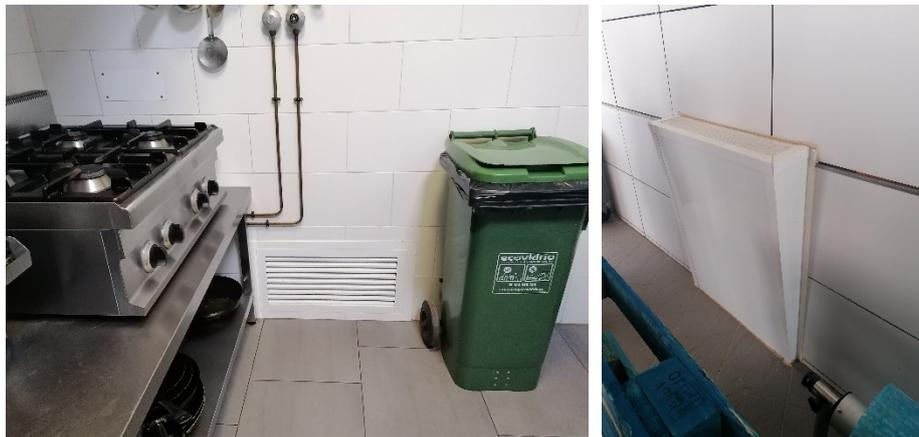
Con respecto a los sistemas de ventilación, la cocina, tal y como se ha indicado anteriormente, ya cuenta con un sistema de protección no homologado. Se ha constatado que, durante las inundaciones de 2020, este sistema impidió la entrada de barro, permitiendo el paso de una mínima parte de agua.

Figura 53. Rejilla de ventilación y protección (no homologada) instalada

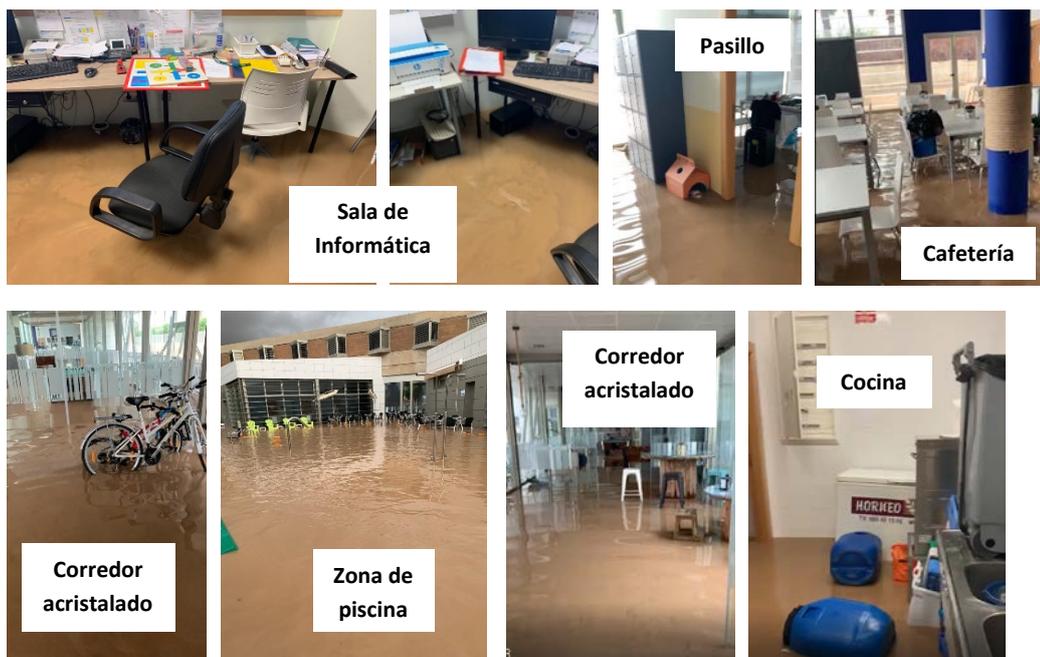
Figura 61. Daños en mobiliario general del albergue juvenil durante las inundaciones ocurridas

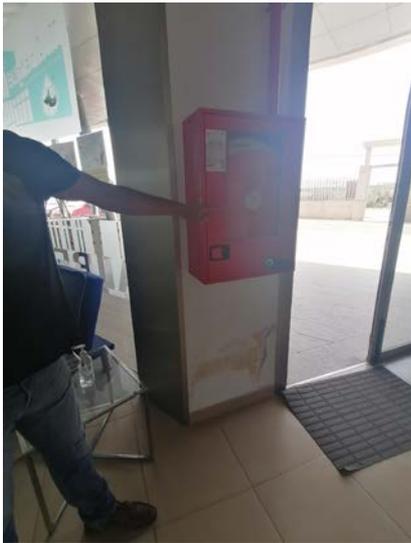
Daños producidos por eventos de inundación en pinturas y muros. Puerta de acceso principal

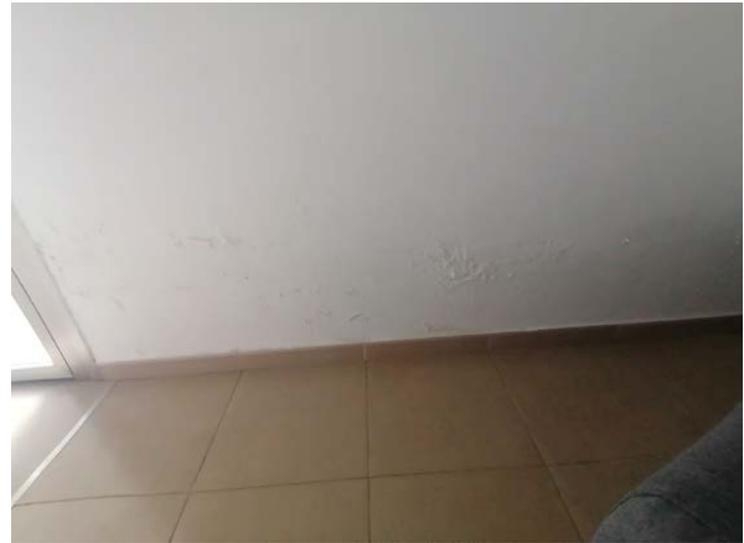
Daños producidos por eventos de inundación en pinturas y revestimientos

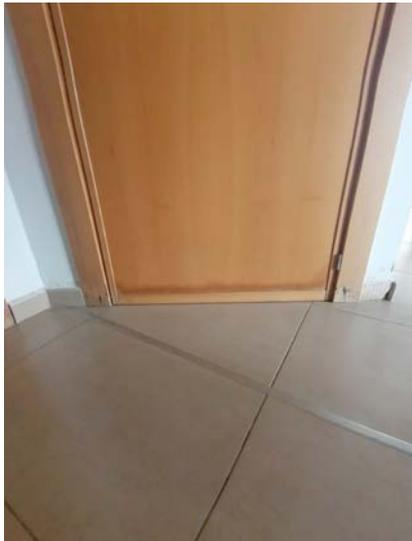
Daños producidos por eventos de inundación en puertas cercanas al acceso principal

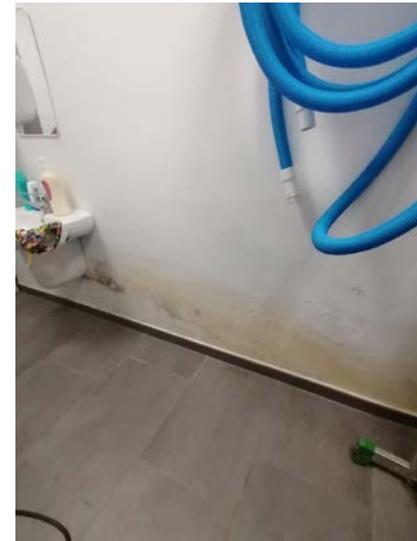
Daños producidos por eventos de inundación. Acceso a piscina

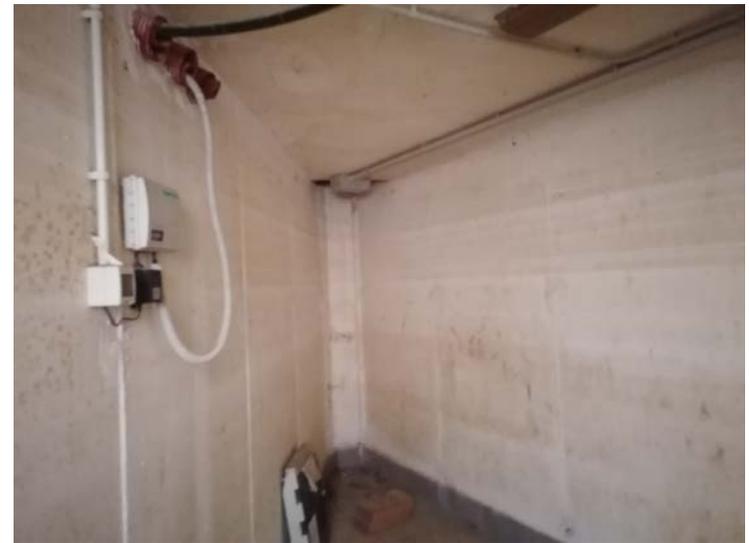
Sótano. Detalle de la marca del nivel de agua alcanzado durante la inundación del 2020. Ubicación de tomas.

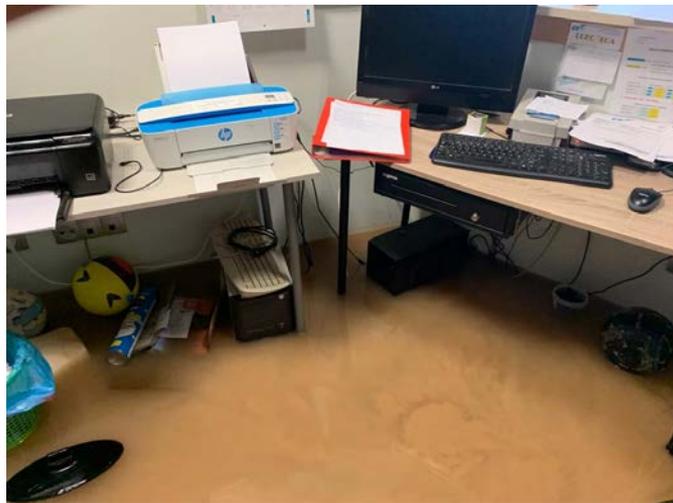
Daños producidos por las inundaciones en sala de informática

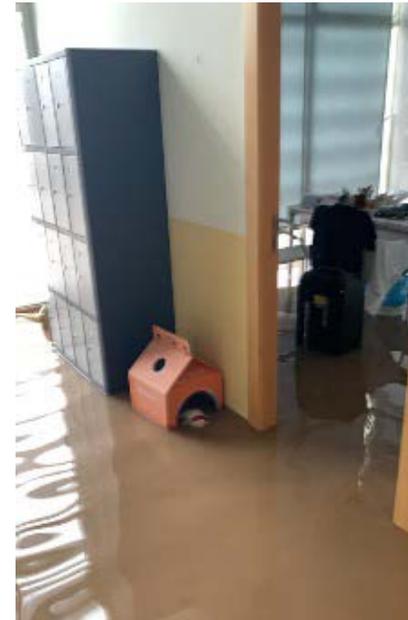
Efectos de los eventos de inundación en pasillo y zona de taquillas
