# PROGRAMAS PILOTO DE ADAPTACIÓN AL RIESGO DE INUNDACIÓN Y DE FOMENTO DE LA CONSCIENCIA DEL RIESGO DE INUNDACIÓN EN DIVERSOS SECTORES ECONÓMICOS

LOTE 3: EQUIPAMIENTOS URBANOS Y EDIFICACIONES

## CASO PILOTO: INFORME DE DIAGNÓSTICO

### **CENTRO DE EDUCACIÓN INFANTIL Y PRIMARIA (CEIP) PLURILINGÜE DE RIBADAVIA (OURENSE)**

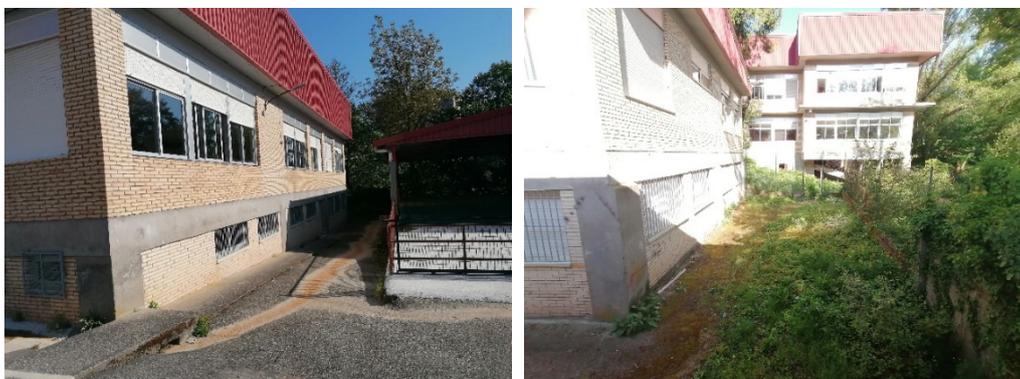
El edificio administrativo tiene una puerta de acceso en la fachada sureste y ventanas en todas las fachadas, puntos por los que podría entrar el agua en caso de inundación.

Figura 24. Edificio administrativo, fachada sureste, planta semisótano: puerta de acceso y ventanas (a la izquierda).  
Fachada noreste: ventanas próximas al regato Maquiás (a la derecha)

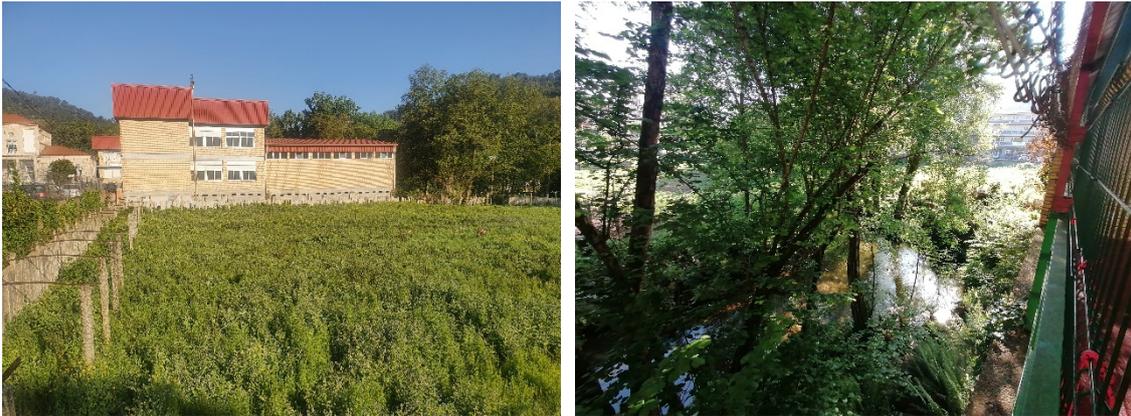
Figura 28. Edificio anexo, fachada sureste: muro con huecos en planta sótano, y puerta a sala de calderas (a la izquierda). Fachada noreste: porche próximo a regato Maquiáis (a la derecha)

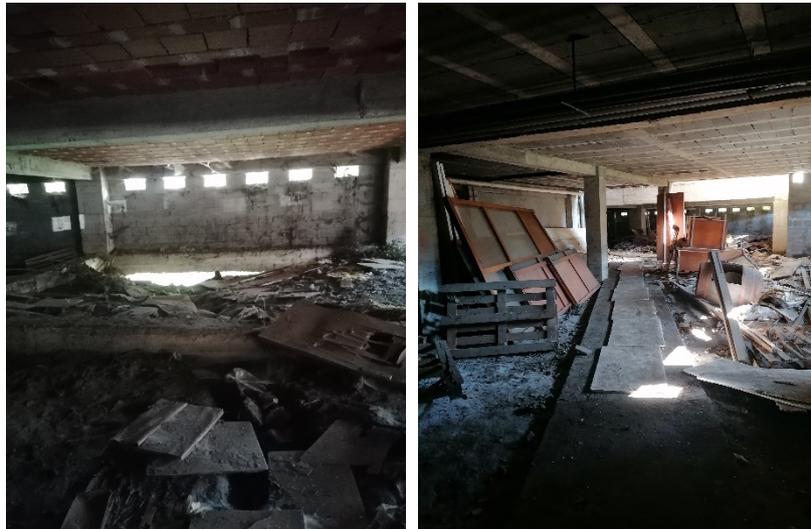
Este sótano, con un muro exterior con huecos abiertos, cuenta con un gran espacio diáfano, en el que se acumulan restos de mobiliario y material de obra:

Figura 30. Restos de mobiliario y material de obra almacenados en el sótano

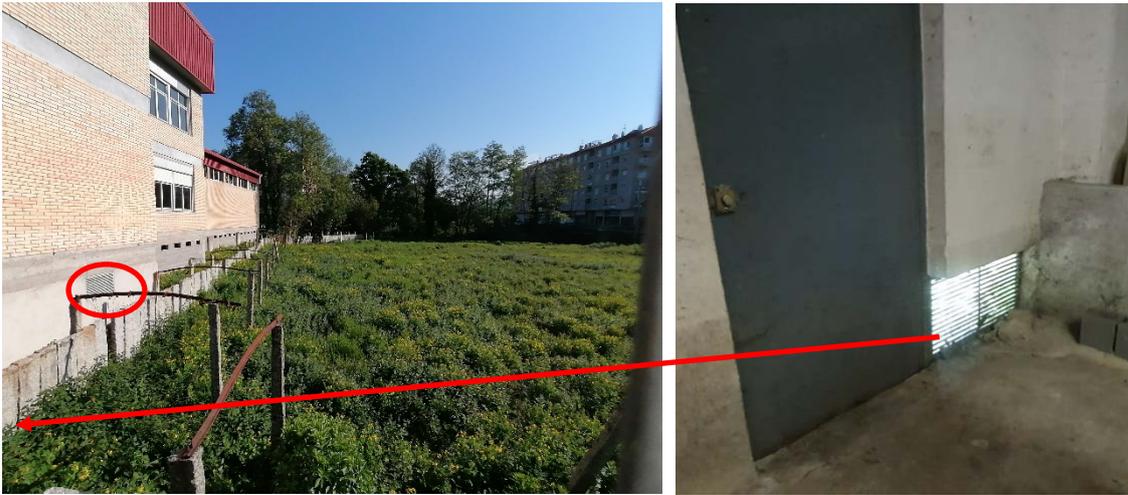
En la fachada sureste, el edificio anexo presenta varias rejillas de ventilación:

Figura 32. Rejillas de ventilación en el sótano del edificio anexo

- Protección de rejillas de ventilación

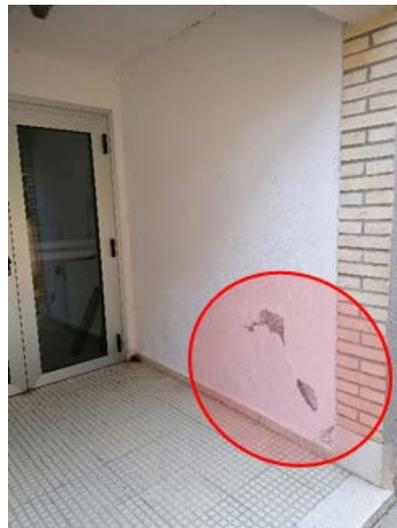
En la puerta de acceso a la planta semisótano del edificio administrativo, se aprecian daños en los revestimientos de dicha entrada debidos a la humedad:

Figura 33. Daños en las paredes del edificio administrativo, debidos a la humedad

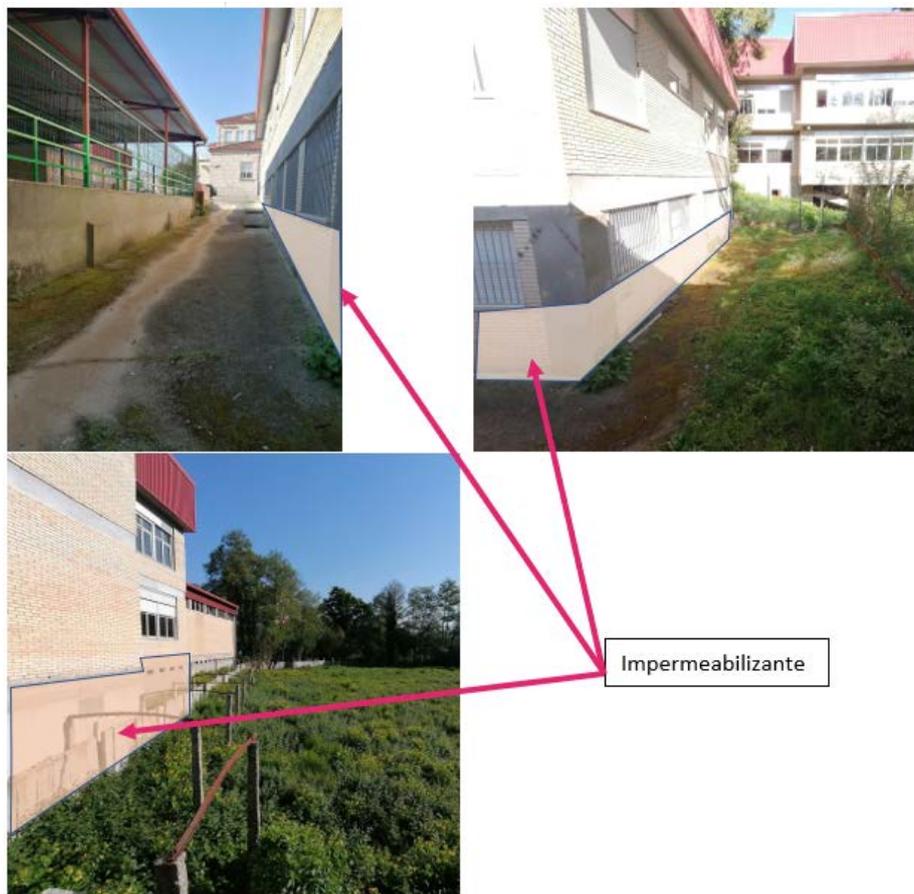
Figura 39. Arriba: impermeabilización fachada edificio administrativo. Abajo: fachada del edificio anexo

- Impermeabilización de la fachada del edificio hasta la cota de 1,20 - 2 metros de altura de las zonas en contacto con las aguas crecidas del Regato de Gateira. Esta medida reduciría los daños y humedades en la estructura del edificio.

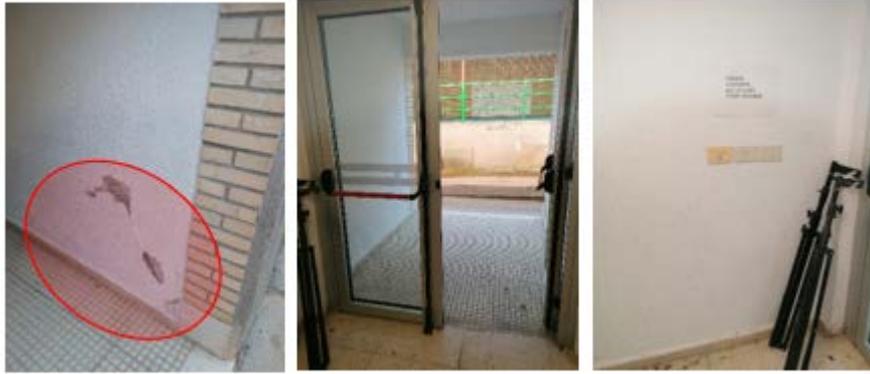
- La inundación llegó hasta la cuarta hilera de ladrillos. Existe una marca de agua, aunque no se aprecie en la fotografía (Ladrillo más cemento aproximadamente 10 cm más aproximadamente 20 cm de hormigón= 60 cm).

*Fotografías que muestran la puerta de acceso a la zona afectada (Acceso que hemos denominado como II, acceso a la planta baja).*
