PROGRAMAS PILOTO DE ADAPTACIÓN AL RIESGO DE INUNDACIÓN Y DE FOMENTO DE LA CONSCIENCIA DEL RIESGO DE INUNDACIÓN EN DIVERSOS SECTORES ECONÓMICOS

LOTE 3 EQUIPAMIENTOS URBANOS Y EDIFICACIONES

CASO PILOTO: INFORME DE DIAGNÓSTICO

REAL CASA DE LA MONEDA (SEGOVIA)

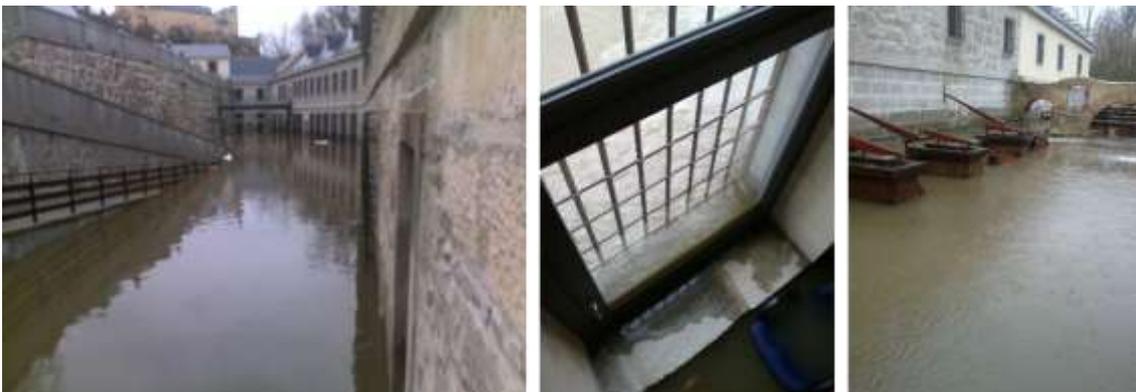
En el caso del complejo de la RCMS, la inundación afectó a varios de los edificios de la parte baja, más próxima al río. Según la prensa y declaraciones de los responsables: **en el Ingenio Grande, se inundó el restaurado taller de la herrería y los elementos allí reconstruidos (fragua, martinete y torno); la zona de los canales, llegando a los ejes de las ruedas hidráulicas allí reconstruidas; y el interior y terraza del nuevo bar-restaurante del Ingenio Chico, donde obligó a desmontar el suelo de tarima flotante y algunos elementos de zócalos**. Se colocaron sacos terreros en las puertas y ventanas de acceso a la terraza, y se pusieron en funcionamiento sistemas de bombeo del agua.

Figura 15. Inundaciones en el patio Bajo, herrería y canales, 27 marzo 2013. Fuente RCMS

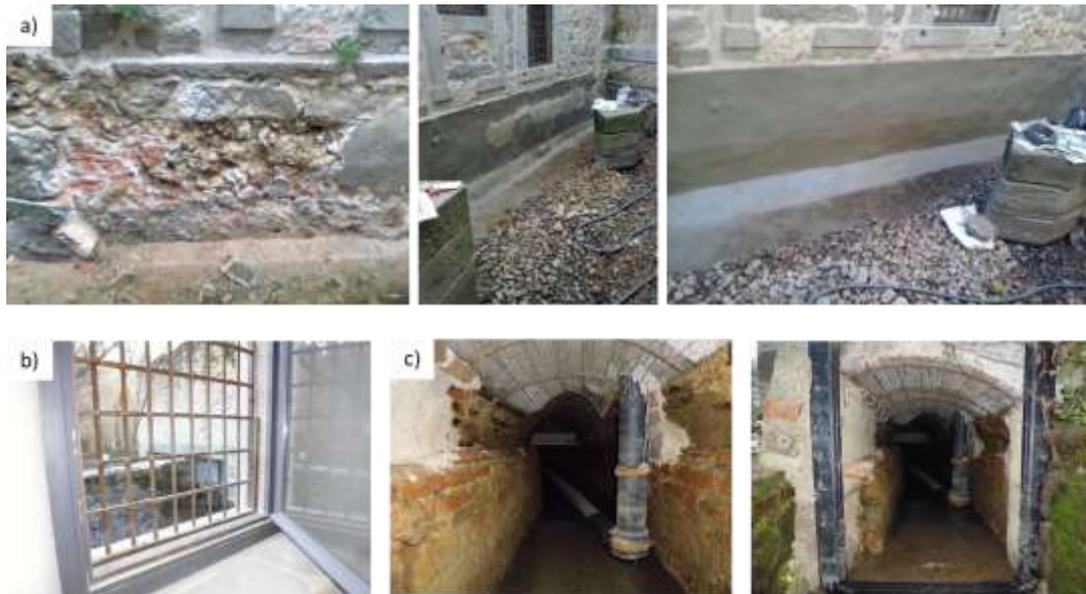
Figura 16. a) Impermeabilización del muro entre el Taller y el canal; b) sustitución de los vidrios de las ventanas; c) actuaciones en el interior de la Atarjea (Fuente RCMS)

Tras las inundaciones de marzo de 2013, se realizaron trabajos en la edificación con el objeto de evitar futuras inundaciones.

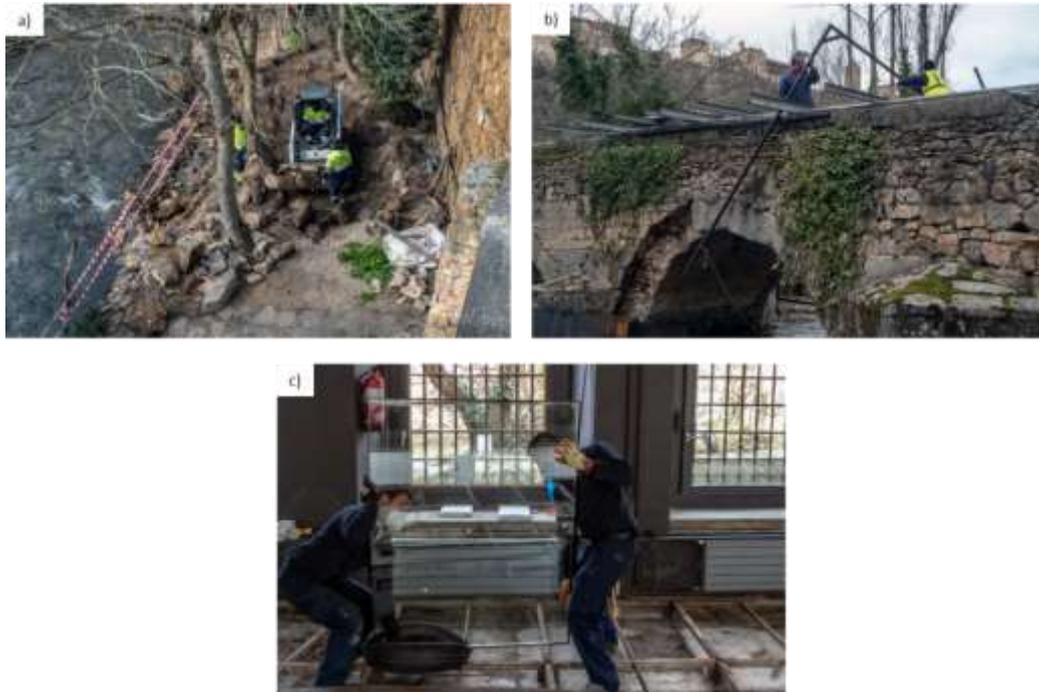
También se llevaron a cabo trabajos de protección del puente de la Alameda del Parral (s. XVII). En el interior del edificio, se repusieron los cristales de seguridad de las ventanas dañadas por las inundaciones, donde **el agua llegó a alcanzar cerca de 2 m en el interior del museo.**

Figura 24. a) Trabajos para reponer el muro en el paseo bajo el puente del Parral; b) La parte del arco central del puente de la Alameda, fue llevada por la fuerza del agua; c) Instalación de cristaleras en ventanas en la casa de la Moneda (Fuente: El adelantado¹⁹)

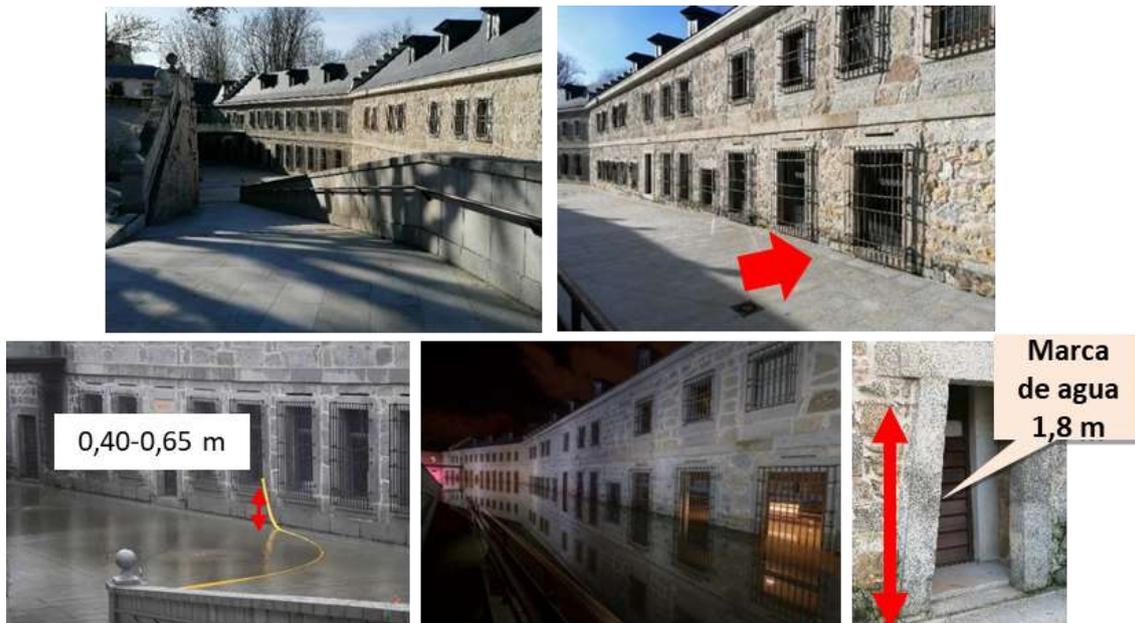
Como ejemplo, durante la crecida de diciembre de 2020 el agua en el patio bajo alcanzó los 1,80 m de altura, produciendo daños en cuadros eléctricos, revestimientos, mobiliario, etc.

Figura 41. Puntos de entrada de agua en el Patio Bajo

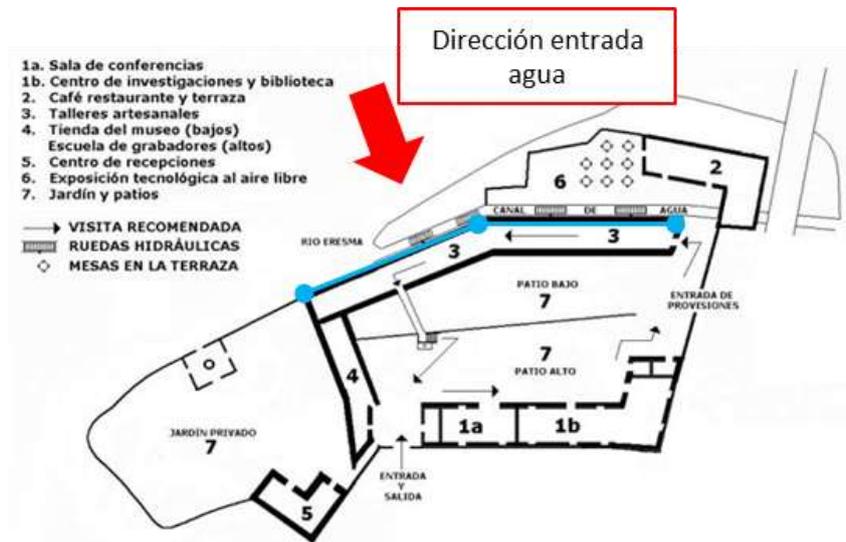
Las ventanas exteriores del edificio de los talleres artesanales (marcados en la imagen siguiente con el número 3) tienen vistas a la zona del canal de agua, donde se encuentran las ruedas hidráulicas. Durante las inundaciones recientes la fuerza de la corriente rompió el cristal de las ventanas del taller, permitiendo la entrada de agua y causando los daños mayores a la instalación.

Figura 42. Localización de las ventanas exteriores del Taller y Museo, puntos de entrada de agua

Debido a que los sistemas anteriormente mencionados no son sistemas homologados de protección frente a las inundaciones, se propone en el presente anteproyecto la instalación de vidrios de seguridad 10+10 en las ventanas, junto con la disposición de barreras anti-inundación, con el fin de reducir al máximo la entrada de agua en las zonas de taller y museo, zonas más problemáticas desde el punto de vista de los daños, ya que es en estas zonas donde se encuentran las instalaciones con mayor valor histórico.

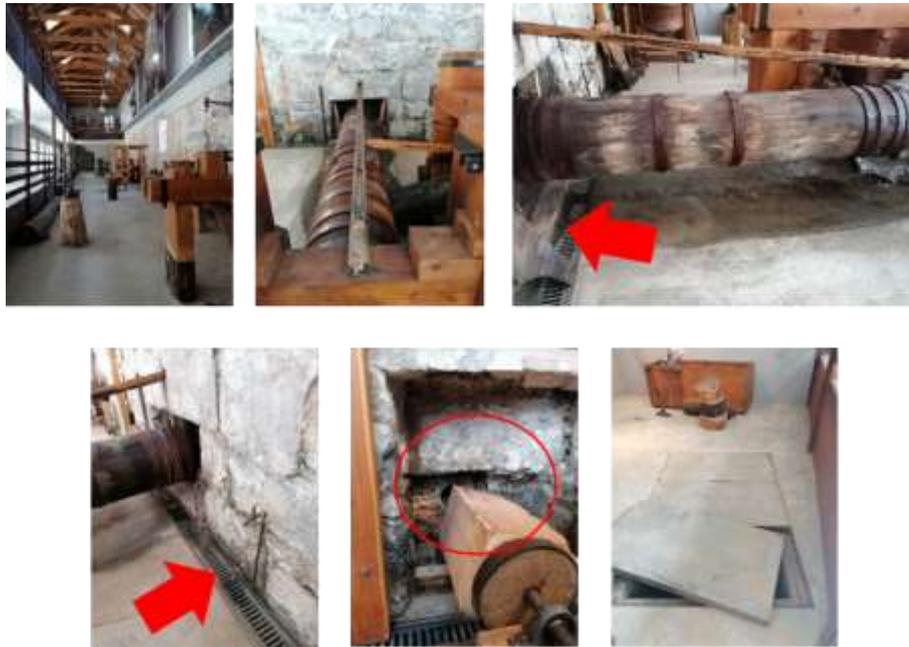
Figura 46. Puntos de entrada de agua en el museo

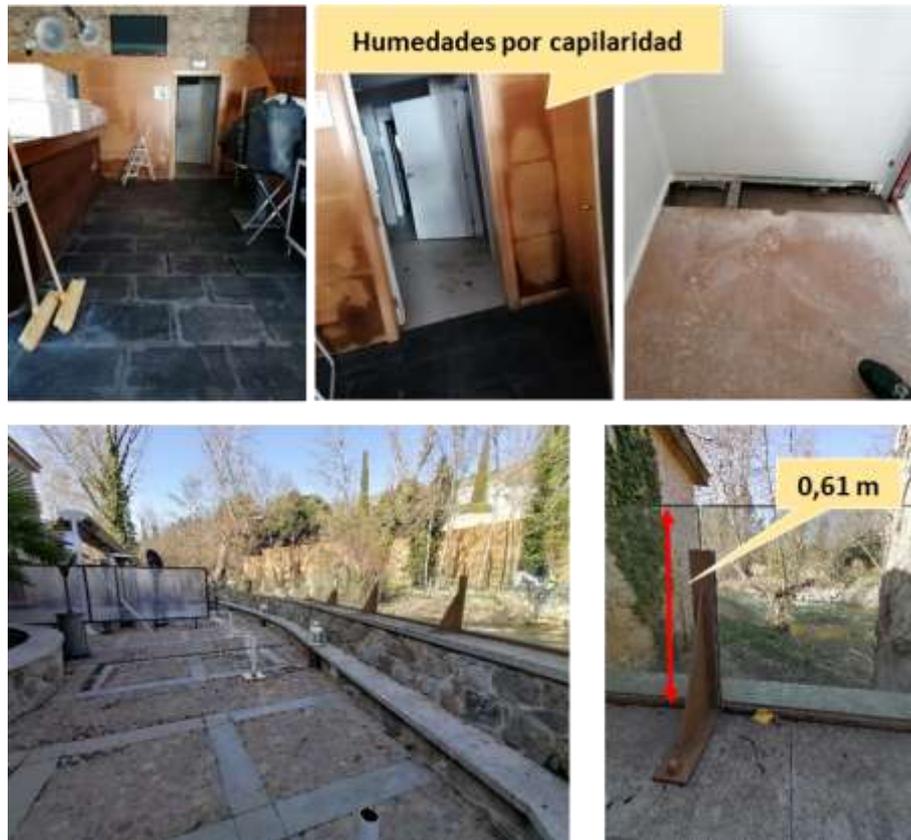
Durante las inundaciones de diciembre de 2019, la cota de agua alcanzó 0,90 m en el interior del Restaurante *Ingenio Chico*. En la figura siguiente se muestran los daños causados durante dichas inundaciones. Cabe mencionar que la altura de las pantallas de protección acristaladas ubicadas en la terraza es de 0,61 m.

Figura 54. Detalle de los daños causados en el restaurante, como humedades por capilaridad, y vista de los muros y pantallas de contención en la terraza

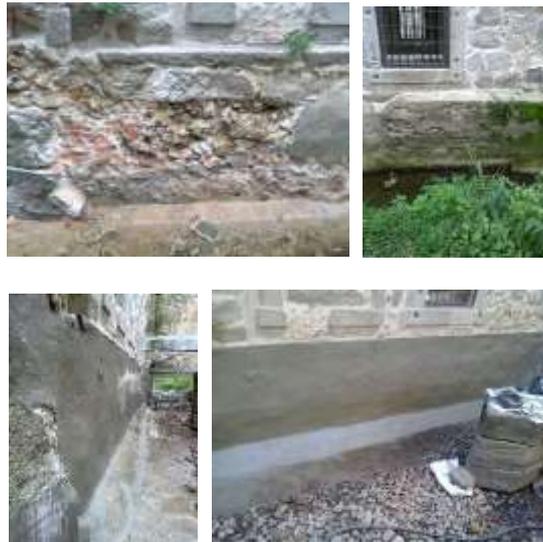
Figura 72. Impermeabilización del muro entre el Taller y el canal.
Situación pre y post actuación (Fuente RCMS).

Tal y como se ha mencionado en la presente memoria, tras las inundaciones de marzo de 2013, se realizaron una serie de trabajos en la edificación con el objeto de evitar daños futuros por inundaciones recurrentes:

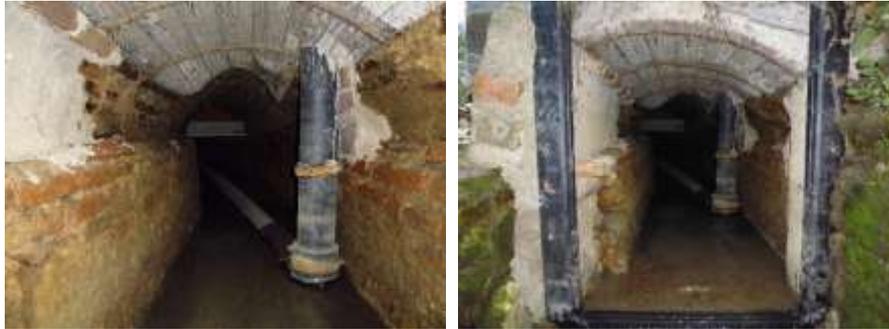
- La sala de la herrería dispone de una serie de canalizaciones que recogen el agua que se infiltra por los muros y por los ejes de las máquinas. Una vez recogida el agua en atarjeas, se dirige hacia una arqueta que va a parar a un estanque de tormentas que se ubica en el patio bajo y cuyas dimensiones son de 3 x 3 x 3m. **Durante 2013 se realizaron actuaciones de renovación en el interior de la atarjea.**

Figura 74. Actuaciones en el interior de la Atarjea (Fuente RCMS)

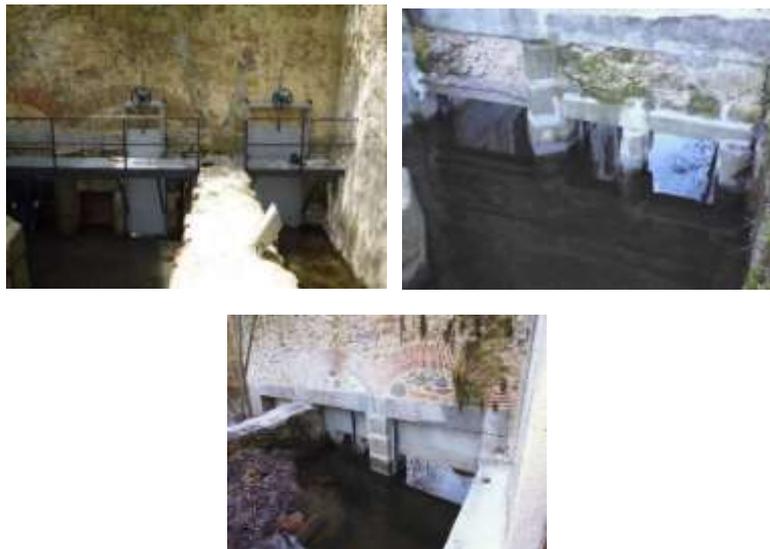
Figura 77. Colocación de compuertas metálicas y estructura auxiliar para evitar el paso del agua a los canales por el retroceso del río (Fuente RCMS).

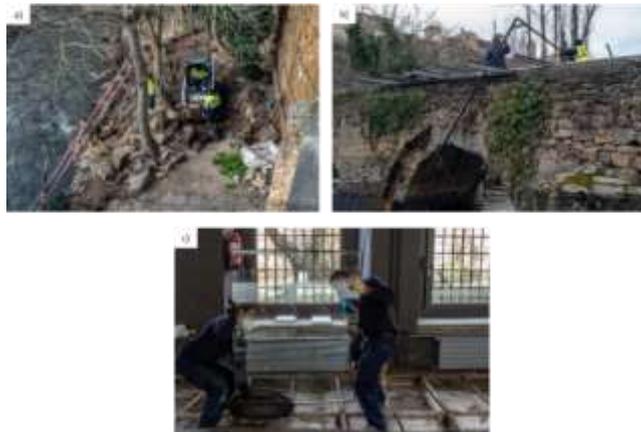
Tras las inundaciones de diciembre de 2021 y enero de 2021, se llevaron a cabo nuevos trabajos de renovación en el puente de la Alameda del Parral (s. XVII) y en el muro de protección del camino y colector anexo a este puente, siendo necesario en el interior del edificio, la reposición de los cristales de seguridad de las ventanas (con vidrios 6+6 mm), ya que durante este episodio **el agua llegó a alcanzar cerca de 2 m en la zona de talleres produciendo numerosos daños en las instalaciones.**

Figura 79. a) Trabajos para reponer el muro en el paseo bajo el puente del Parral; b) La parte del arco central del puente de la Alameda, fue llevada por la fuerza del agua; c) Instalación de cristaleras en ventanas en la casa de la Moneda (Fuente: El adelantado²⁶)

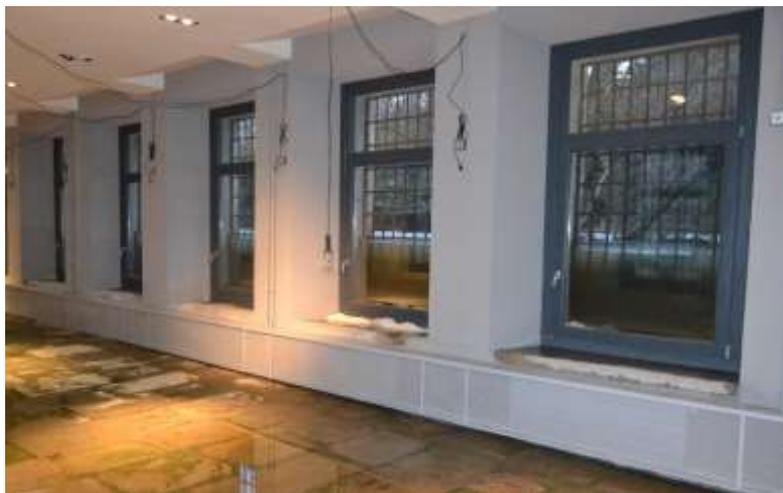
- Tal y como se ha mencionado con anterioridad, las inundaciones ocurridas en los últimos años en la instalación, ha supuesto la disposición por parte de los técnicos de la RCMS de medidas encaminadas a aumentar la resiliencia del edificio, principalmente a evitar que el agua penetre por las ventanas del taller, cuya rotura supuso gran parte de los daños ocurridos en la inundación de diciembre de 2020.

Figura 89. Ventanas del taller durante el evento de 2014

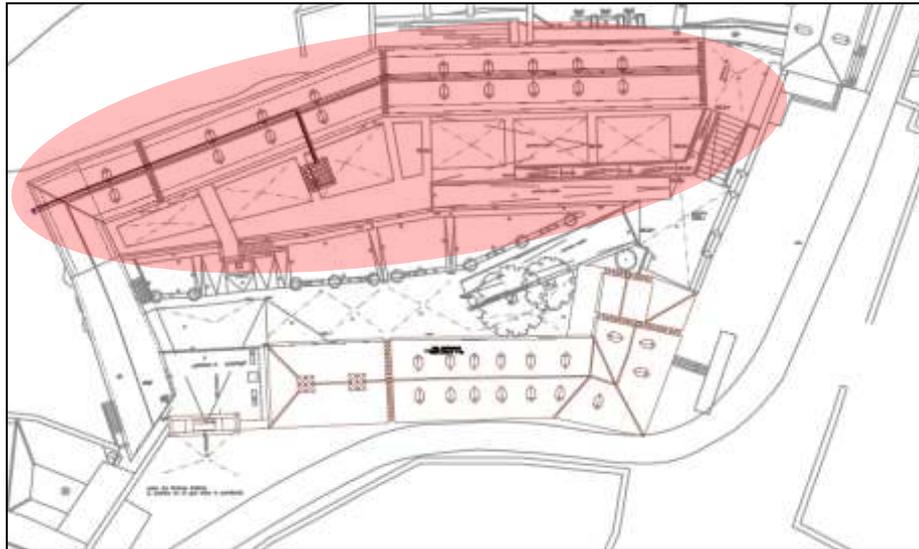
Figura 91. Planta de ubicación del sistema de drenaje y tanque de tormentas existente.

- **Elevar todo el sistema eléctrico y rack de comunicaciones** que se encuentre por debajo de la cota de inundación.
- Se ha indicado en el presente informe que en la sala de la herrería se ubica la maquinaria. Esta estancia dispone de una serie de canalizaciones que recogen el agua que se infiltra por los muros y por los ejes de las máquinas. Una vez recogida el agua en atarjeas, se dirige hacia una arqueta que va a parar a un estanque de tormentas que se ubica en el patio bajo y cuyas dimensiones son de 3m x 3m x 3m. En el pozo de tormentas existen unas bombas que dirigen el fluido aguas abajo del edificio. Se propone en este punto **aumentar la capacidad de achique del pozo de drenaje con dos bombas adicionales**, así como **aumentar el estanque de tormentas del patio interior de 3x3x3m a 9x6x3 m.**

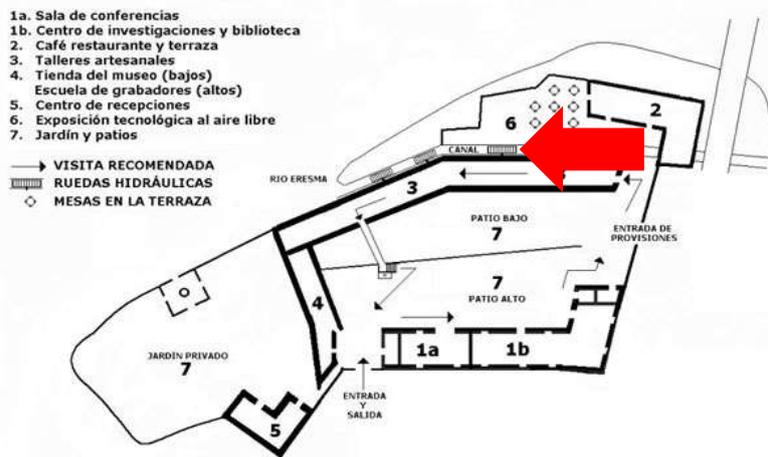
Canal de agua. (Entrada de agua superficial y subterránea).

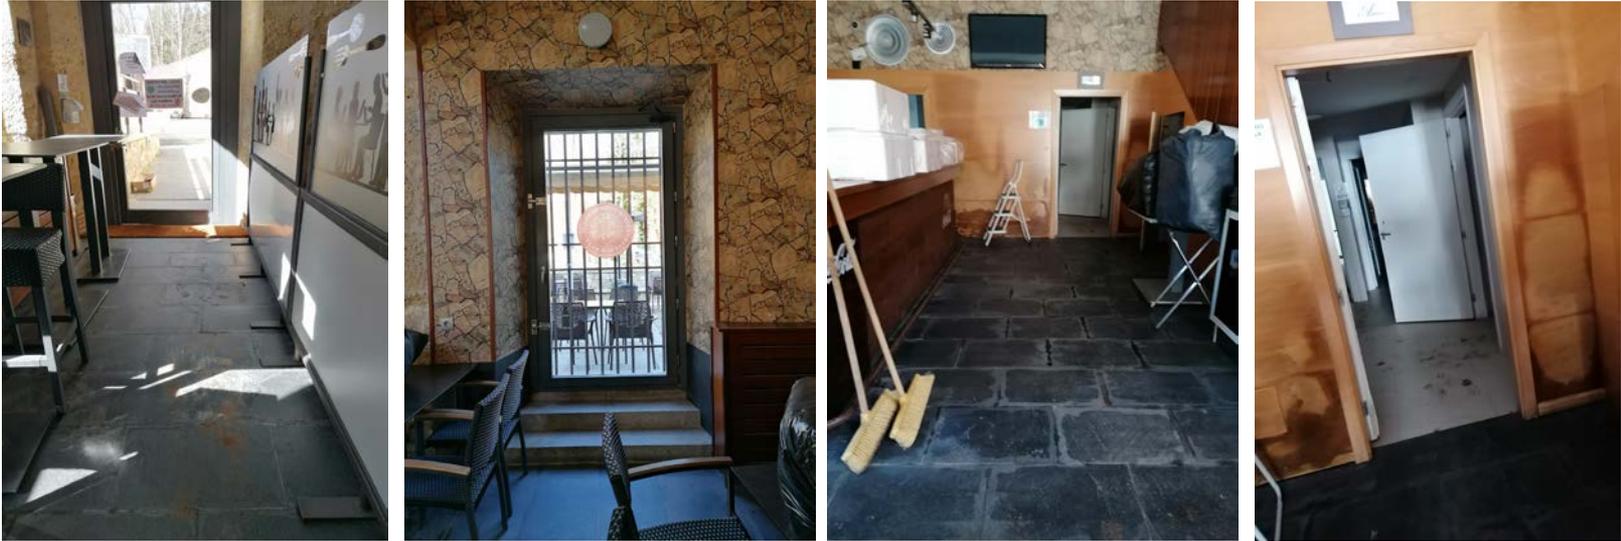
Vista del interior del restaurante Ingenio Chico y detalles de los daños causados tras las inundaciones de diciembre 2020

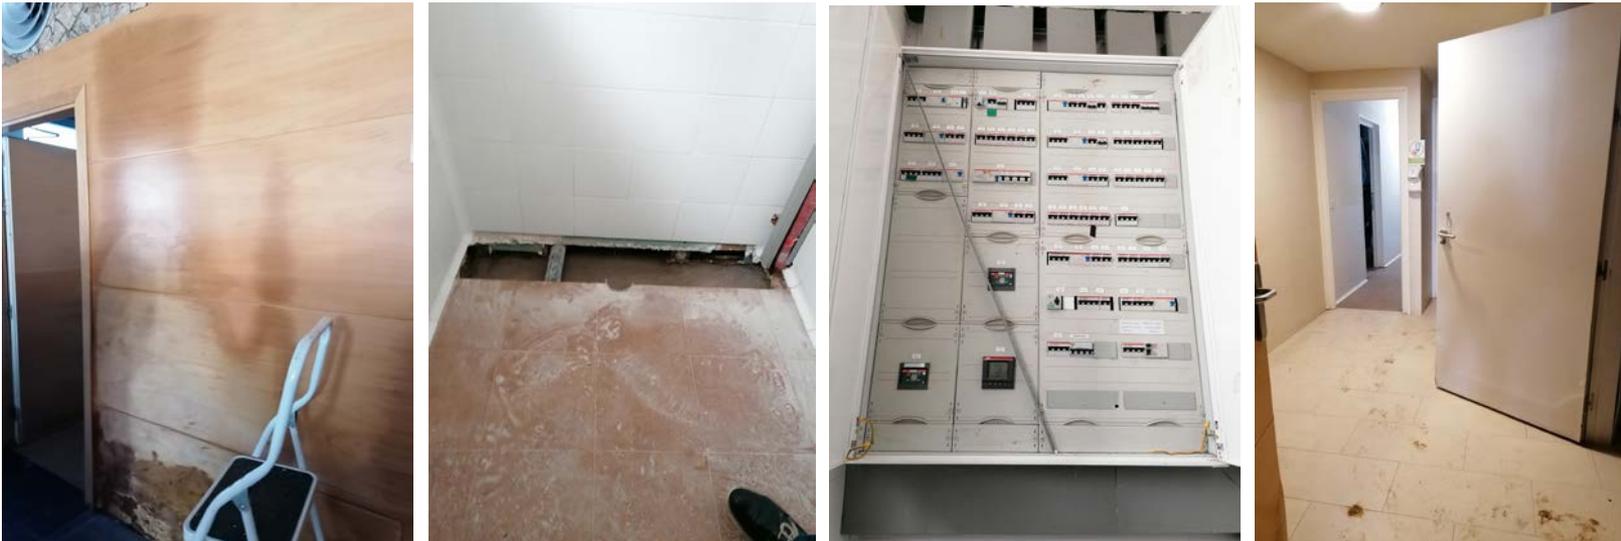
Desperfectos causados por las inundaciones y vista del cuadro eléctrico
