PROGRAMAS PILOTO DE ADAPTACIÓN AL RIESGO DE INUNDACIÓN Y DE FOMENTO DE LA CONSCIENCIA DEL RIESGO DE INUNDACIÓN EN DIVERSOS SECTORES ECONÓMICOS

LOTE 3: EQUIPAMIENTOS URBANOS Y EDIFICACIONES

CASO PILOTO: INFORME DE DIAGNÓSTICO

ERMITA NUESTRA SEÑORA DEL PRADO (DOMINGO PÉREZ - TOLEDO)

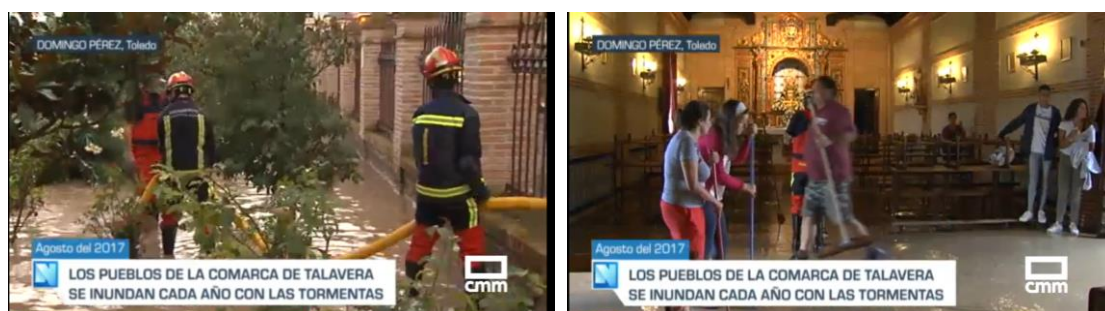
Figura 6. Inundaciones en la Ermita Nuestra Señora del Prado, en Domingo Pérez, en agosto de 2017

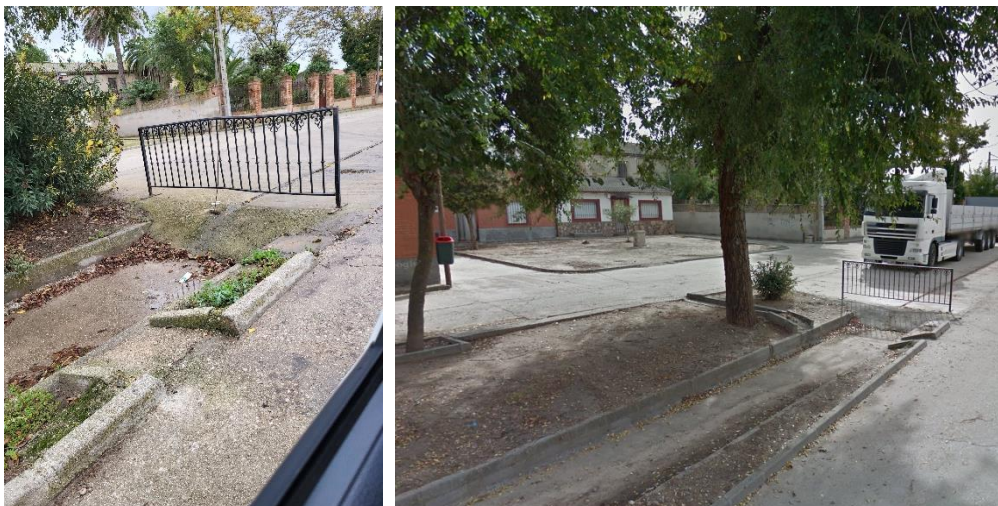
Figura 12. Posible punto de soterramiento del cauce en la calle Portugalejo

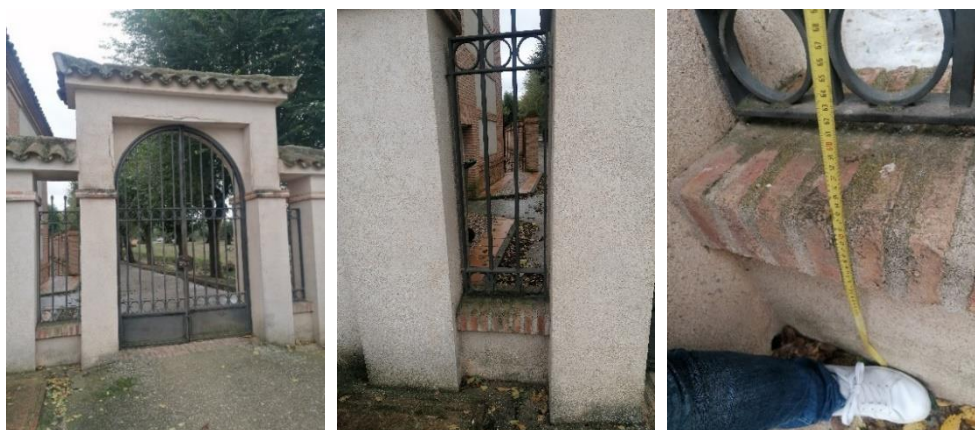
El acceso principal al cementerio, próximo al arroyo, se realiza por una puerta de forja con forma semicircular en su cierre, de 1,80 m de ancho, y que presenta dos aperturas laterales de 50 cm de anchura y cota respecto a terreno de 43 cm y 42 cm respectivamente que pueden resultar posibles puntos de entrada de agua durante los eventos de inundación:

Figura 32. Puerta de acceso principal al cementerio en orientación oeste

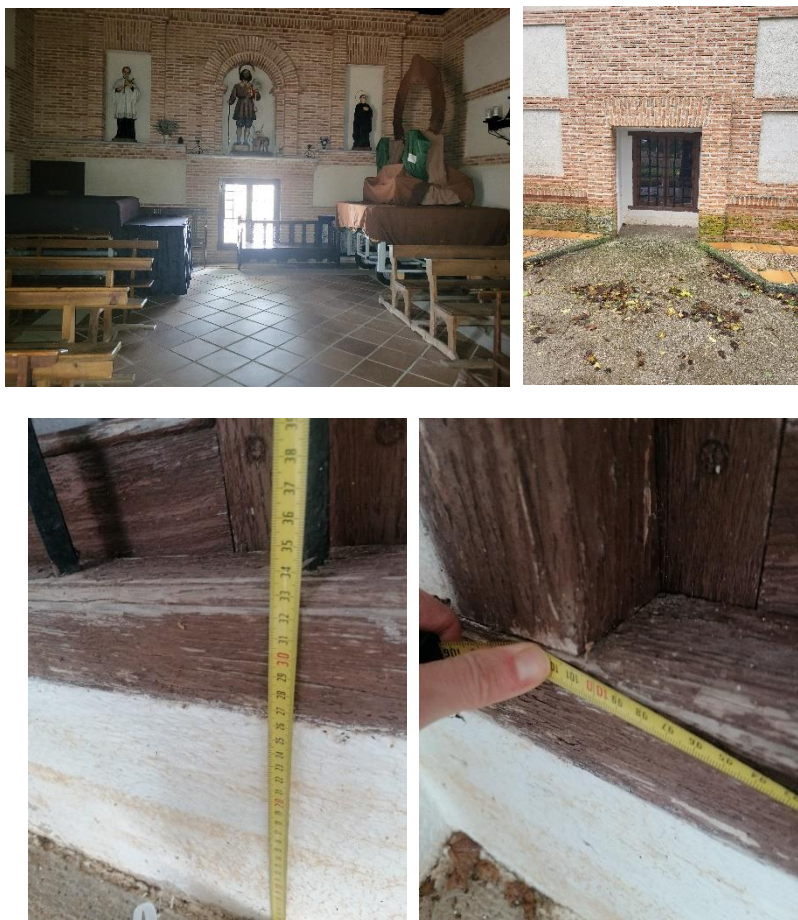
El edificio presenta una ventana ubicada en la fachada oeste, próxima al cauce, de 1,01 m de anchura y 32 cm de altura hasta cota de solera:

Figura 38. Vista interior y exterior de ventana, a escasa altura, en la fachada oeste

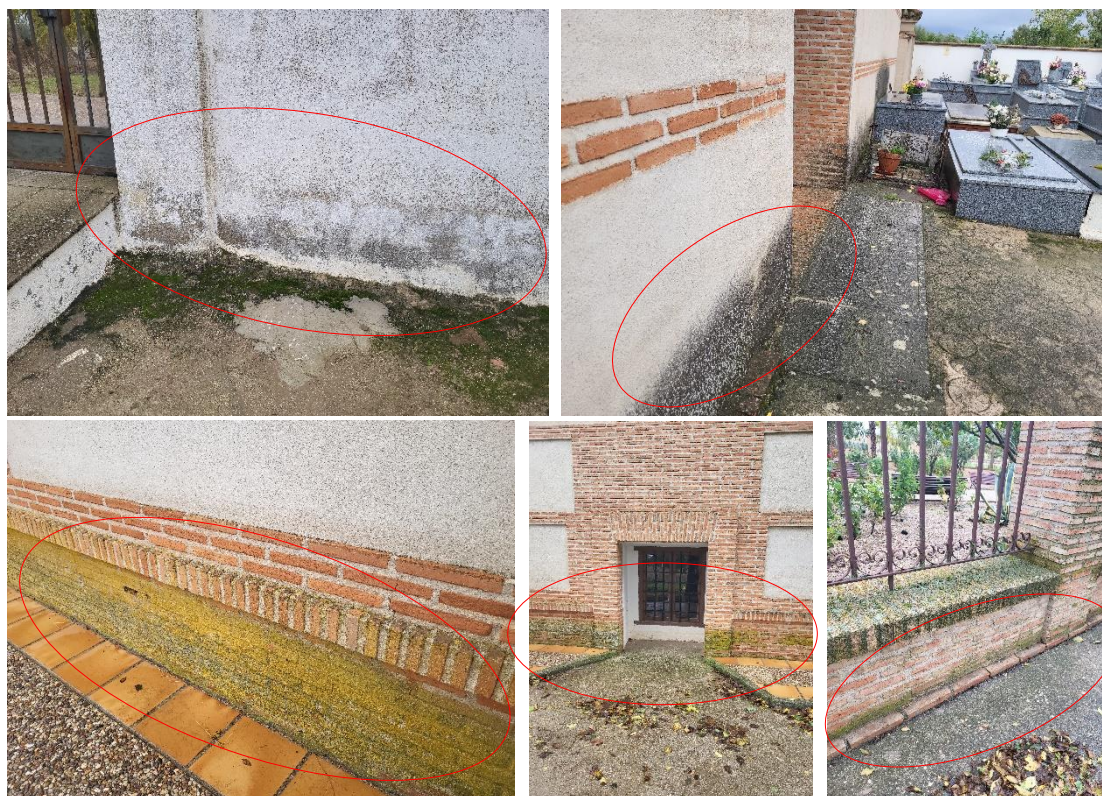
A su vez, se han observado marcas de humedad de episodios de inundación recientes, tanto en el muro perimetral dispuesto alrededor de la ermita como en el muro del cementerio, así como en el propio edificio de la ermita, a una altura media de unos 50 cm.

Figura 42. Marcas de inundación en cerramiento del cementerio, edificio y murete perimetral de la ermita

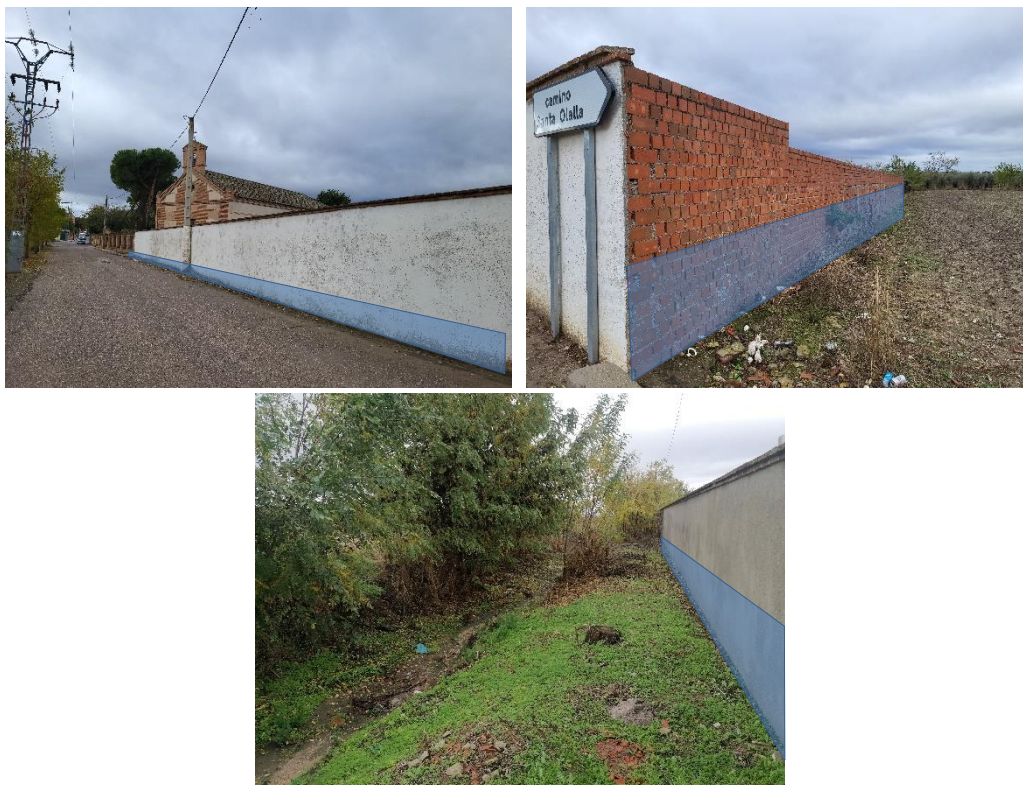
Figura 52. Impermeabilización de muros perimetrales en el cementerio

- En el cementerio, con un muro muy alto que impide el acceso de agua, se propone la **impermeabilización** del mismo, hasta una altura de 60 cm, de cara a asegurar una completa estanqueidad de éste.

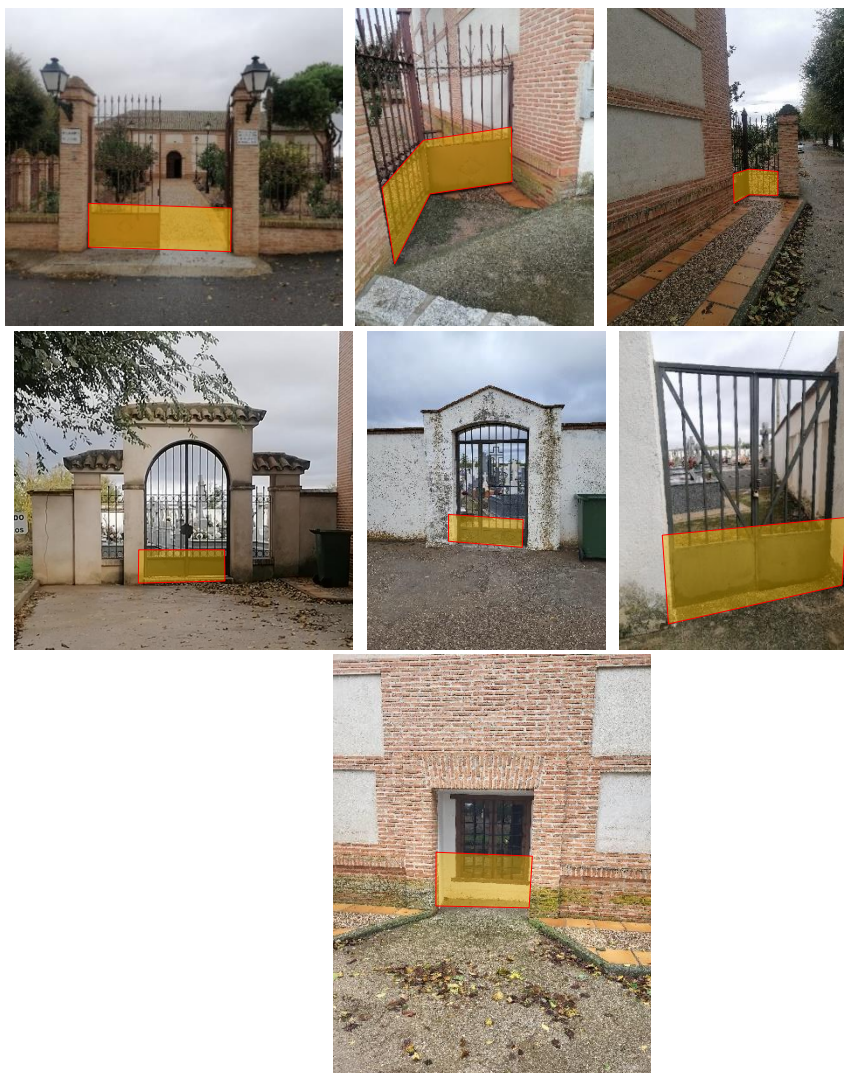
Figura 54. Disposición de barreras metálicas desmontables en accesos a los jardines, al cementerio y ventana en fachada oeste

Este sistema consiste en la instalación de una serie de paneles desmontables de aluminio apilados entre unos bastidores laterales que sirven de soporte.

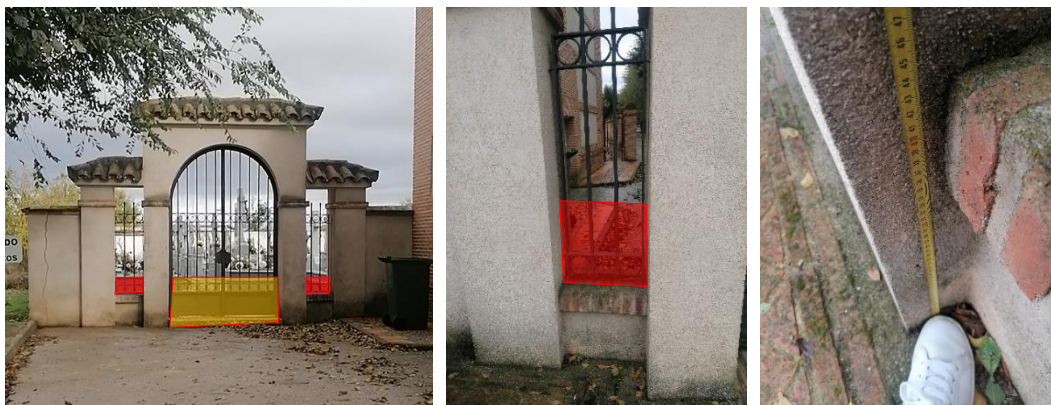
Figura 55. Recrecimiento del muro en acceso principal al cementerio

- Para que el sistema de barrera temporal anti-inundaciones proyectado resulte eficaz frente a las inundaciones, será necesario realizar el **recrecimiento del murete**, en el **acceso principal al cementerio**, en los dos huecos laterales al mismo hasta una altura total de 60 cm:

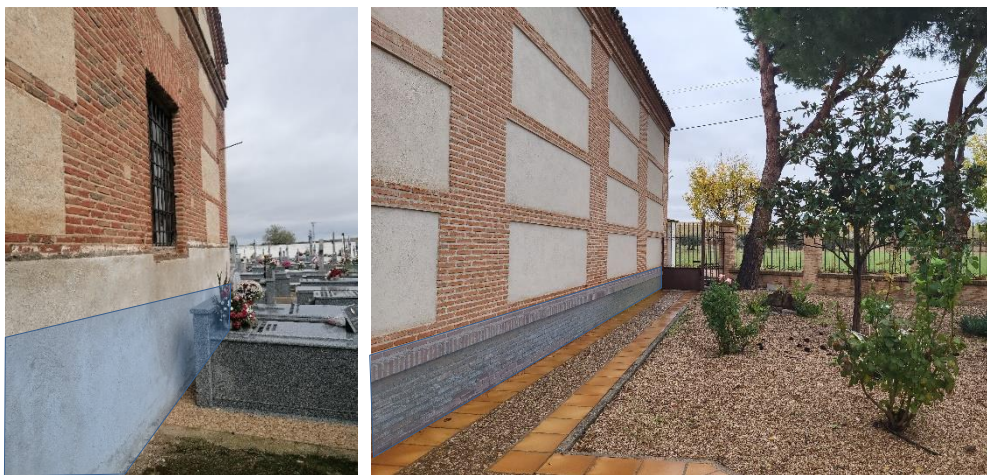
Figura 57. Impermeabilización del edificio de la ermita

- Tratamiento e **impermeabilización de la fachada de la ermita**, de cara a asegurar una completa estanqueidad de ésta, hasta una altura de 0,60 m.

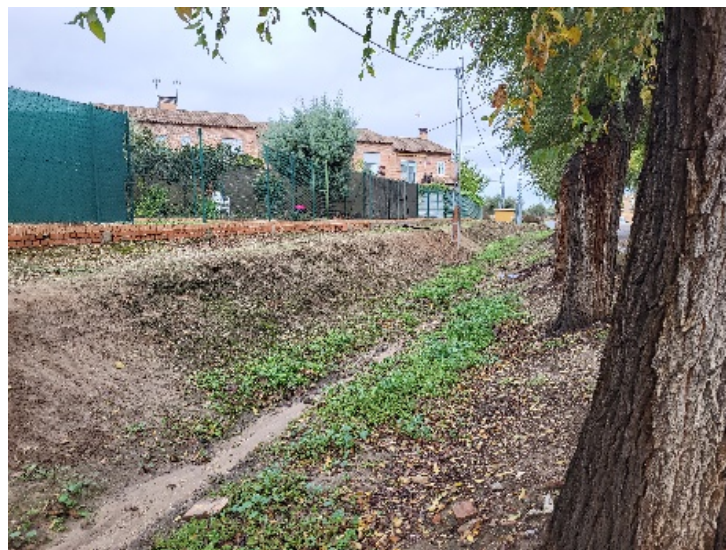
Cauce, con sistema de saneamiento en el mismo

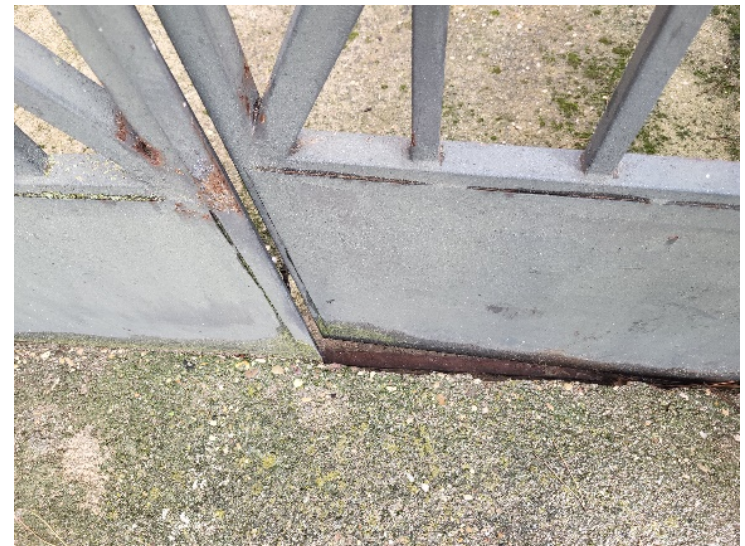
Puerta de acceso al cementerio desde camino de Domingo Pérez, rebajada respecto a último escalón

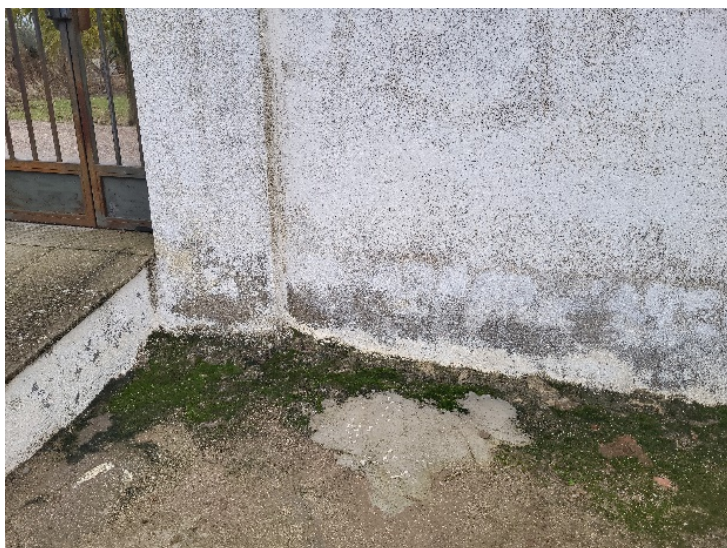
Humedades en el interior del muro del cementerio

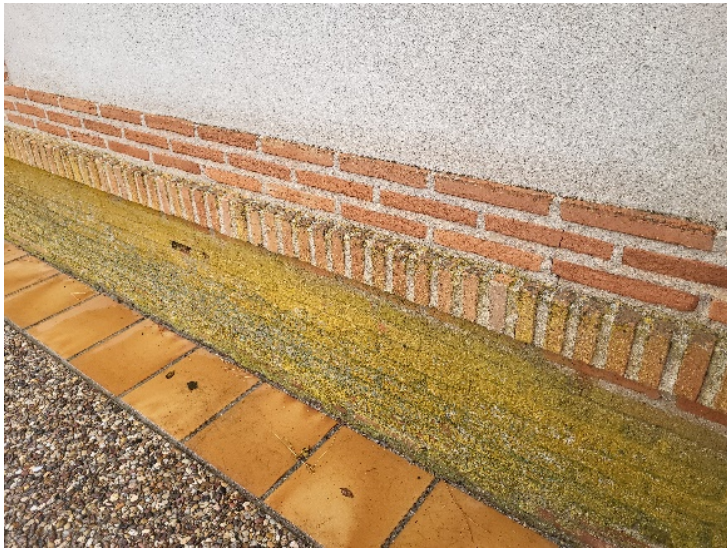
Humedades en la fachada del edificio, orientación sur
