# PROGRAMAS PILOTO DE ADAPTACIÓN AL RIESGO DE INUNDACIÓN Y DE FOMENTO DE LA CONSCIENCIA DEL RIESGO DE INUNDACIÓN EN DIVERSOS SECTORES ECONÓMICOS

LOTE 3 EQUIPAMIENTOS URBANOS Y EDIFICACIONES

## CASO PILOTO: INFORME DE DIAGNÓSTICO

### **CENTRO DE SALUD OLIVA PLAYA (VALENCIA)**

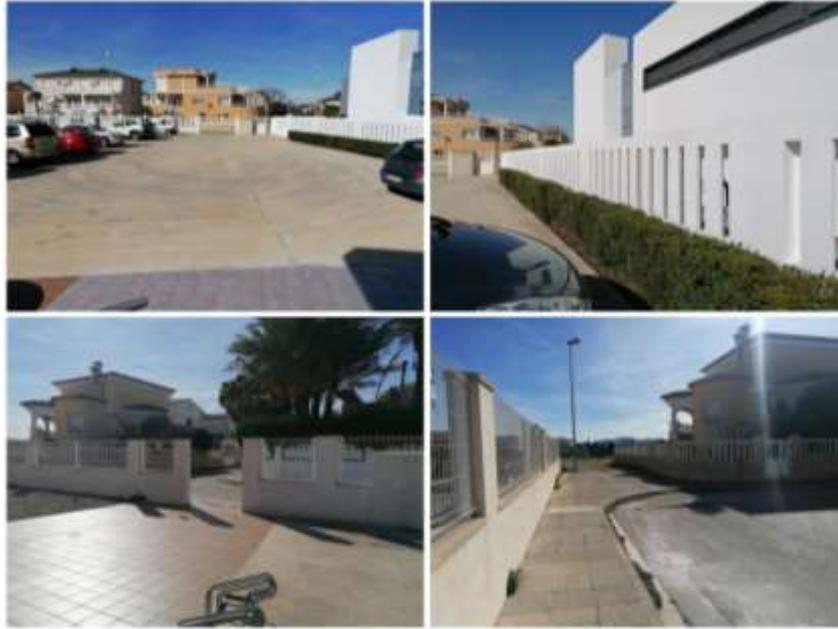
La parcela se encuentra cerrada perimetralmente por un muro de más de 1 m de altura. Este muro se encuentra en los laterales NO, SO y SE, sin embargo en el lado NE existe un seto y un muro con huecos verticales, que separan la parcela de la vivienda adyacente. Cabe indicar que tanto la entrada peatonal como la rodada carecían de puerta instalada durante la visita de reconocimiento.

Figura 21. Zona de aparcamiento y acceso rodado a la parcela por el NO; acceso peatonal por el SO y cerrado perimetral

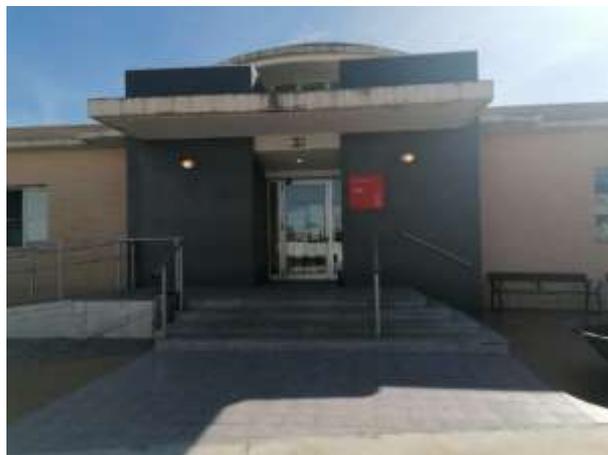
El acceso principal al edificio se encuentra elevado 0,60 m por encima de cota de acerado, ya que este cuenta con cuatro escalones de aproximadamente 15 cm cada uno. Es por esto por lo que el Centro de Salud no sufre daños en el escenario T = 10, ya que el calado en ese caso sería de 0,41 m según los valires reflejados en el SNCZI.

Figura 22. Vista del acceso principal elevado del edificio, cornisa y estructura circular acristalada

- **Impermeabilización de la fachada hasta la cota de 1 metro.**
- **Proveer al acceso principal del edificio de una barrera temporal frente a las inundaciones de 60 cm** ( ya que el acceso se encuentra elevado 60 cm mediante 4 escalones de 15 cm de cota).

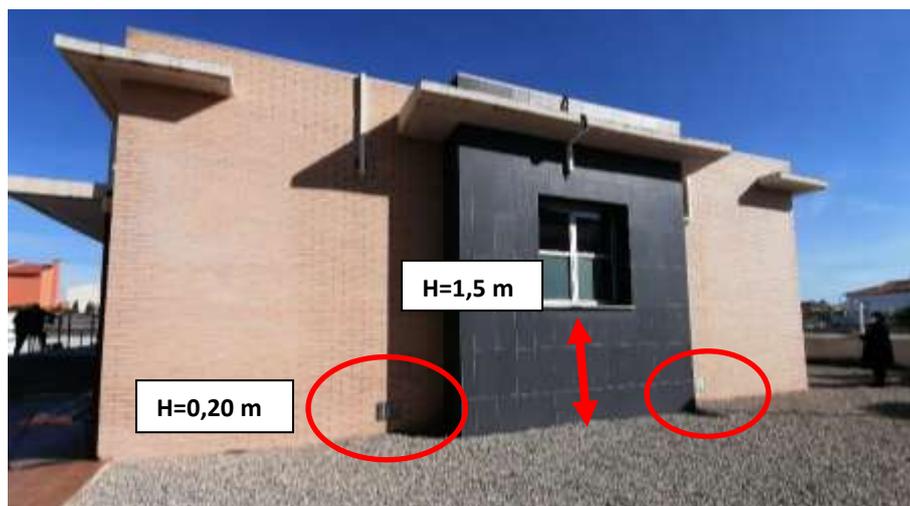
Figura 31. Posibles puntos de entrada de agua en fachada SO del centro de salud

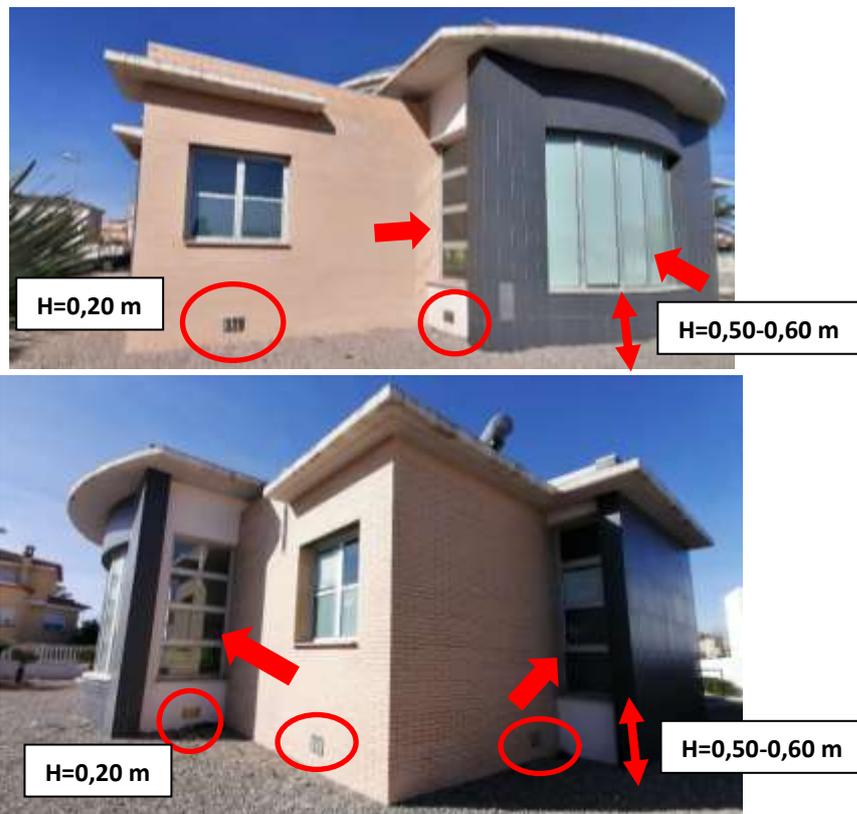
Figura 33. Fachada SE y esquina fachadas SE con NE del centro de salud

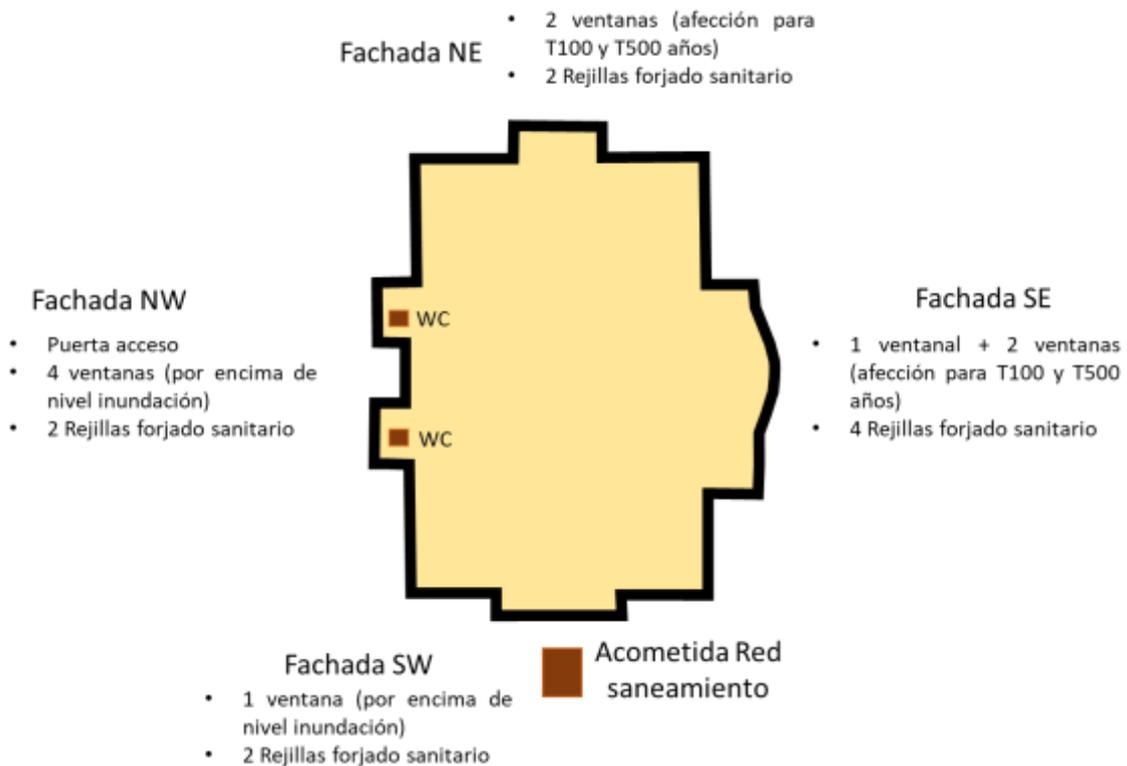
Cabe señalar que los ventanales que se encuentran situados aproximadamente a 60 cm sobre cota de terreno en las fachadas SE y NE podrían verse afectados en los escenarios de T 100 y T500 años, según los datos aportados por el SNCZI.

Figura 35. Recopilación de huecos

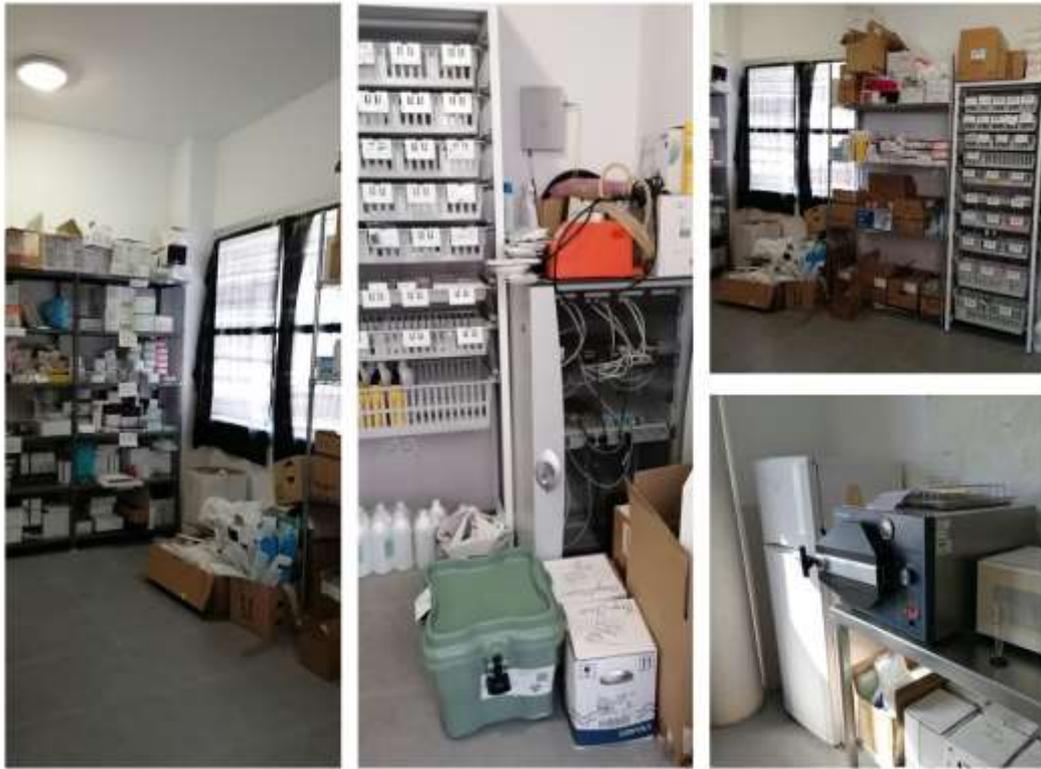
Cabe señalar que entre los distintos productos químicos almacenados en esta sala podrían existir materiales contaminantes.

Figura 42. Almacén de material sanitario, cuadro eléctrico y equipo sanitario

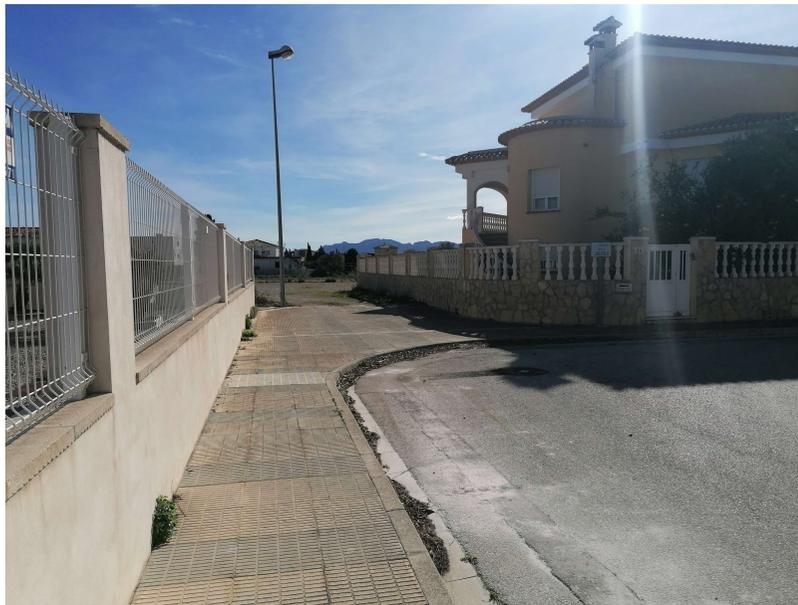
Vista del muro en orientación SO de la parcela y vista de la calle Juliola.

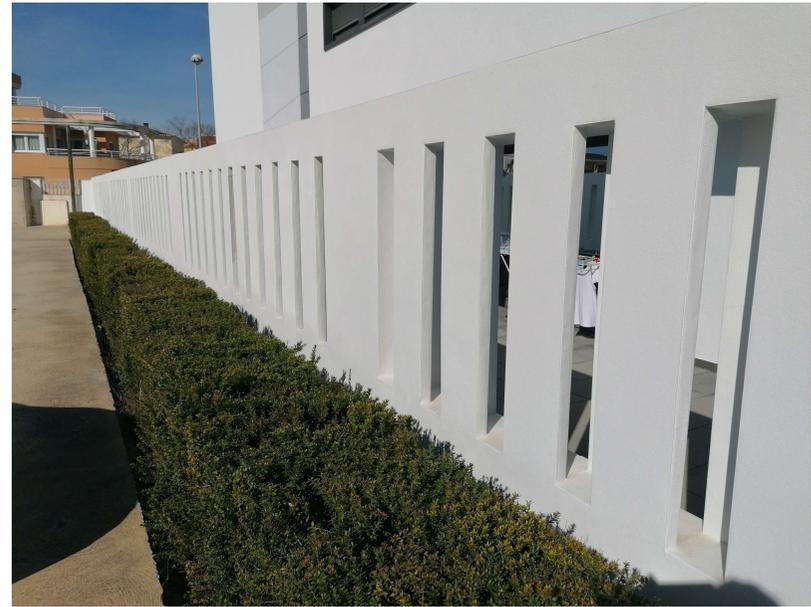
Muro y seto en el límite de la parcela en orientación NE. Aparcamiento.

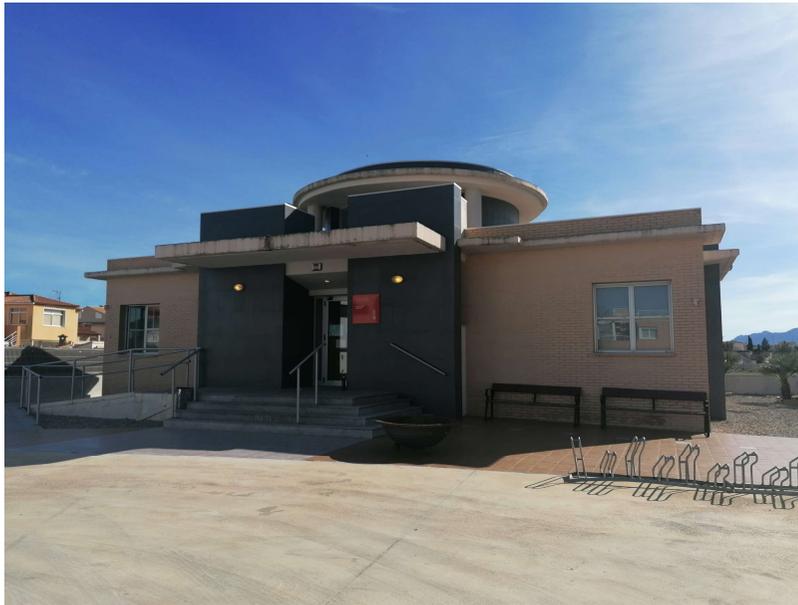
Vista de la entrada principal del centro de salud. Fachada en orientación NO.

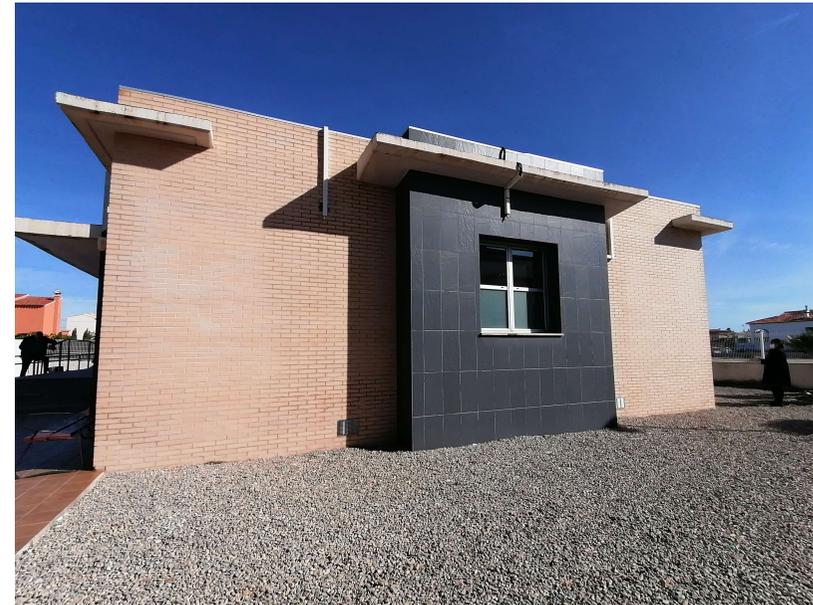
Vista de la fachada SO del centro de salud.

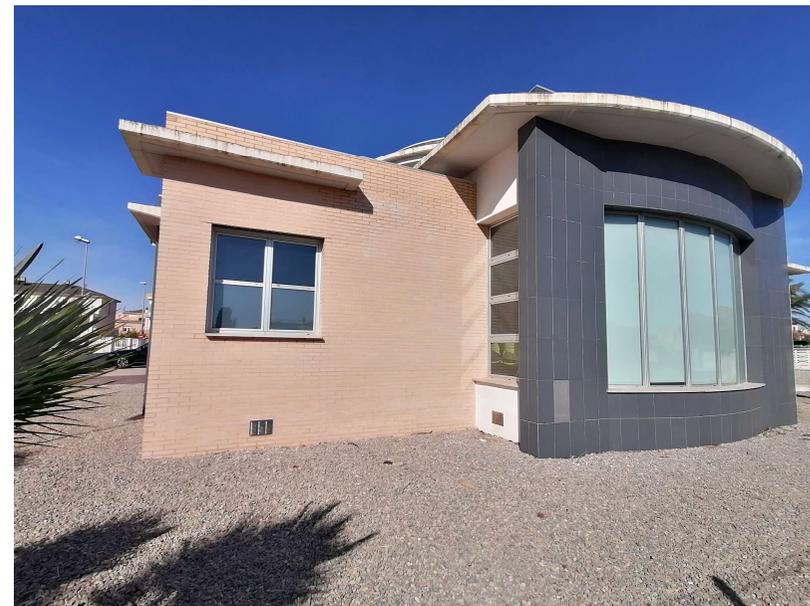
Fachada SE del centro de salud.

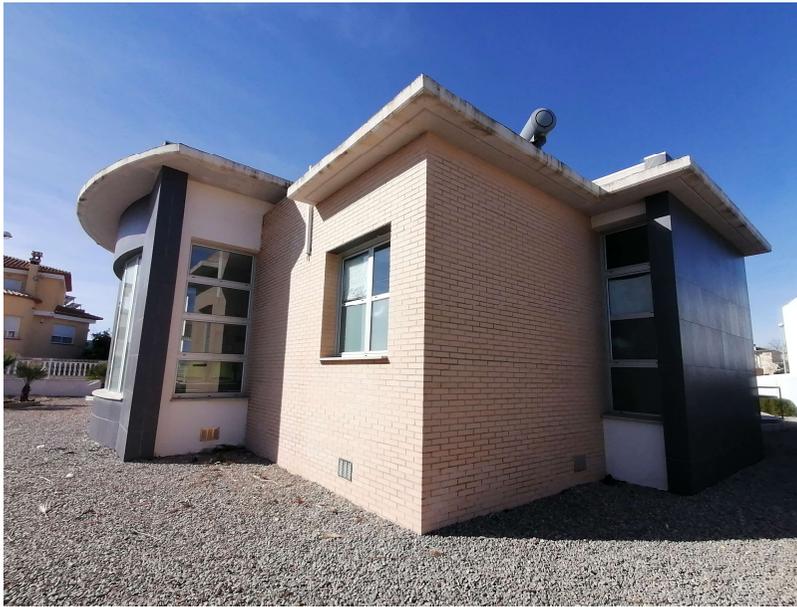
Esquina entre fachadas en orientación SE-NE del centro de salud.

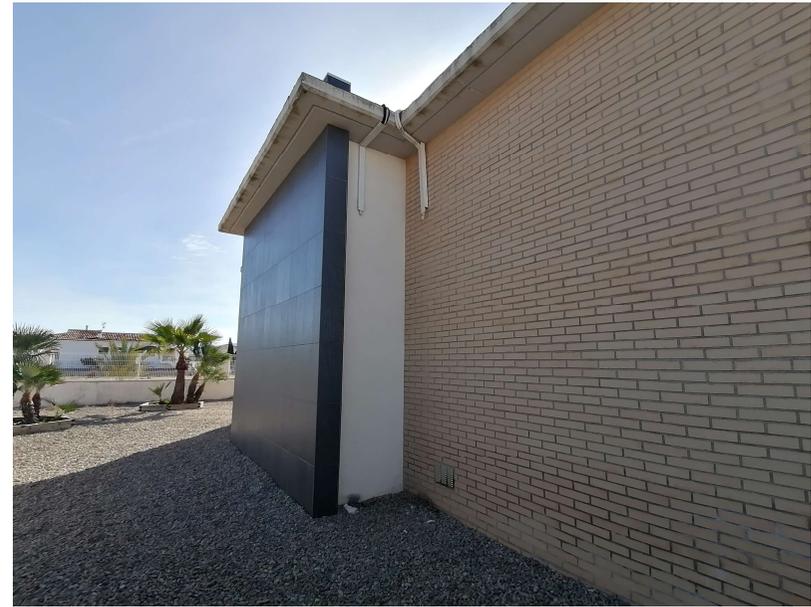
Fachada NE del centro de salud.

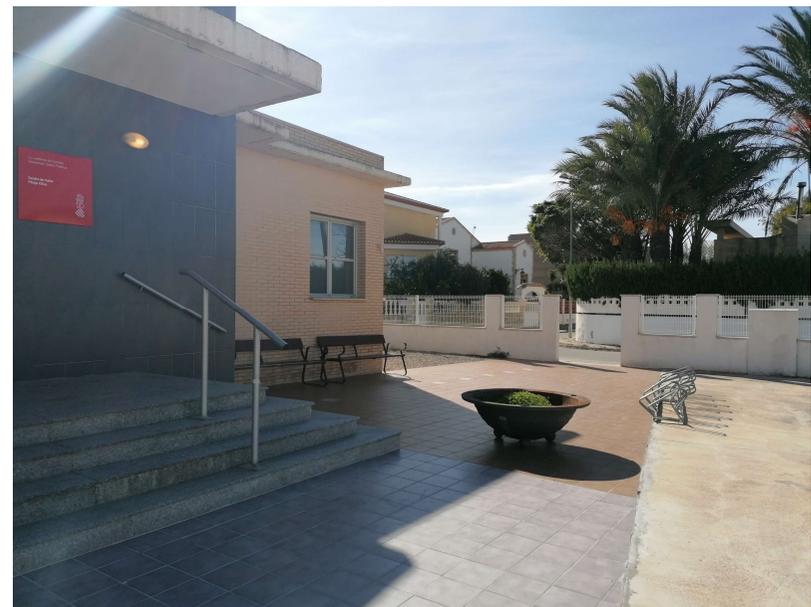
Vista de las escaleras del acceso principal.

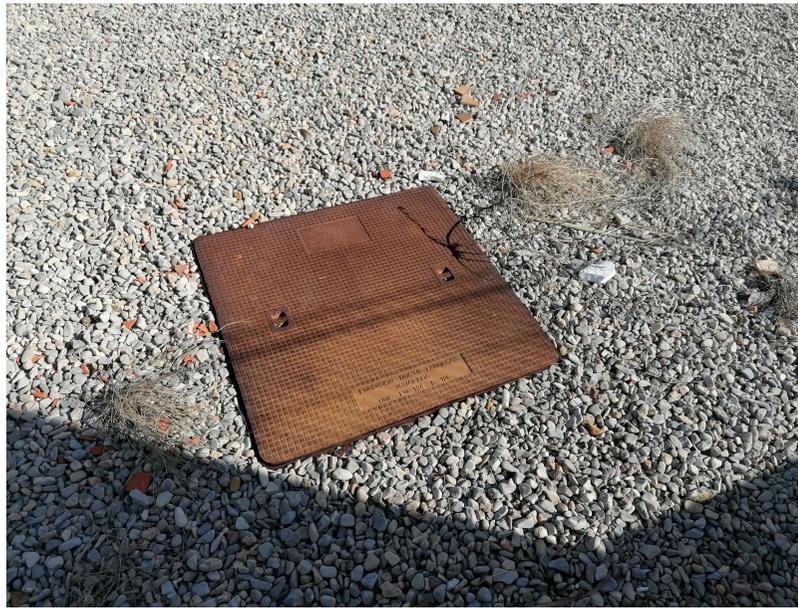
Acometida de saneamiento situada junto a la fachada suroeste.

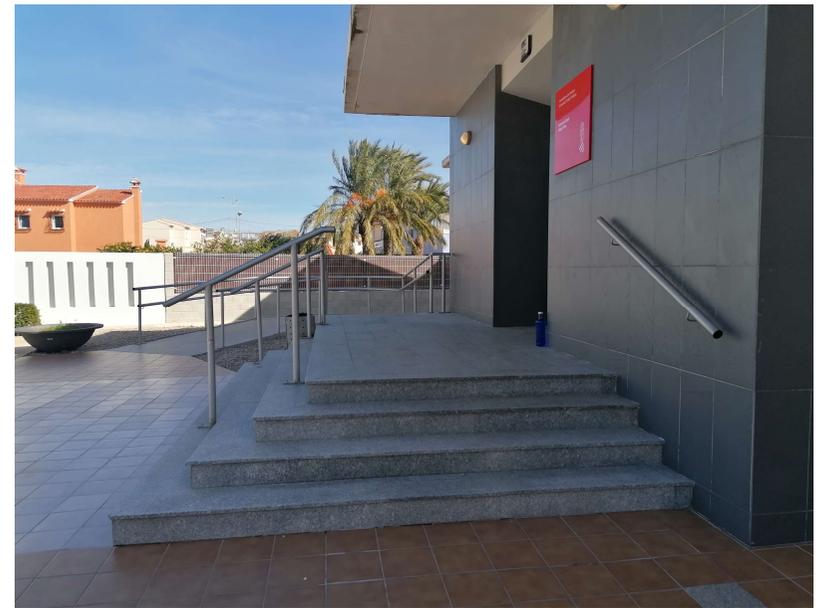
Escaleras y rampa de acceso al centro de salud.

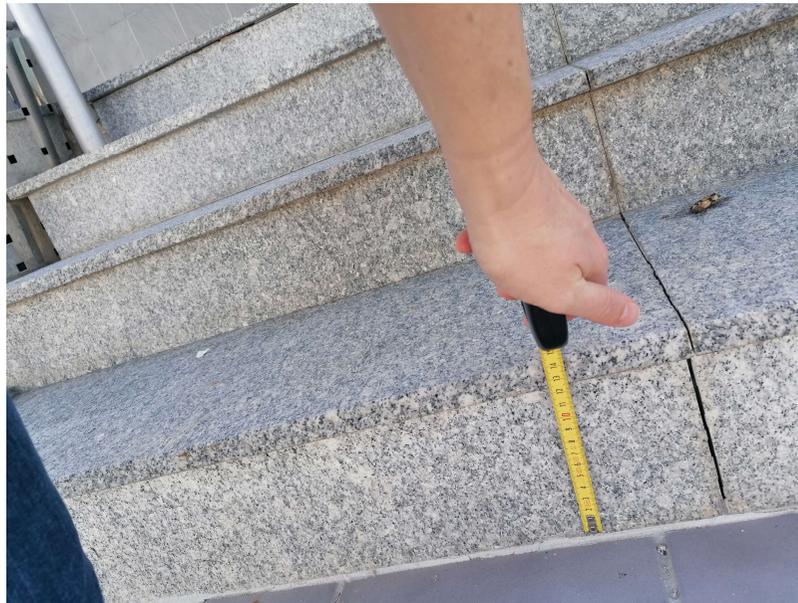
Detalle de la altura de los escalones ubicados en el acceso principal (15 cm).

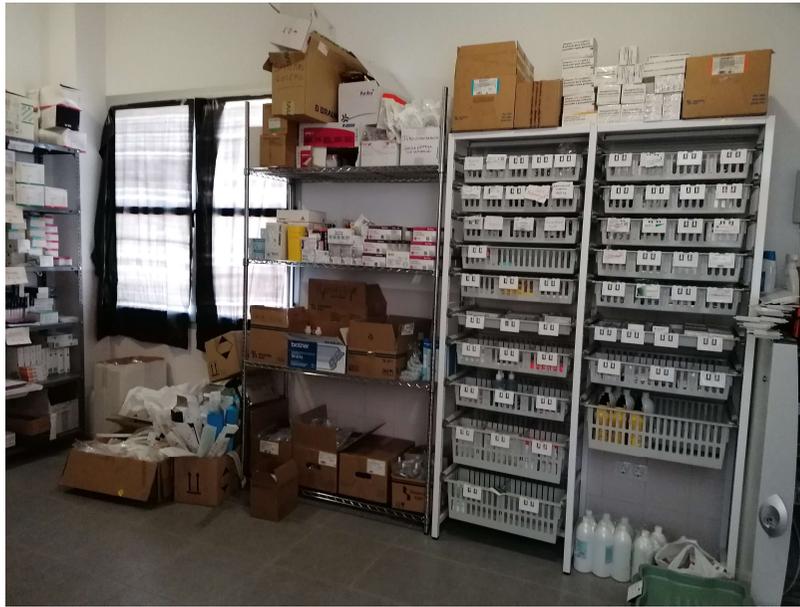
Almacén de material sanitario.
