# PROGRAMAS PILOTO DE ADAPTACIÓN AL RIESGO DE INUNDACIÓN Y DE FOMENTO DE LA CONSCIENCIA DEL RIESGO DE INUNDACIÓN EN DIVERSOS SECTORES ECONÓMICOS

LOTE 3: EQUIPAMIENTOS URBANOS Y EDIFICACIONES

## CASO PILOTO: INFORME DE DIAGNÓSTICO

### HOSPITAL VEGA BAJA (ORIHUELA- COMUNIDAD VALENCIANA)

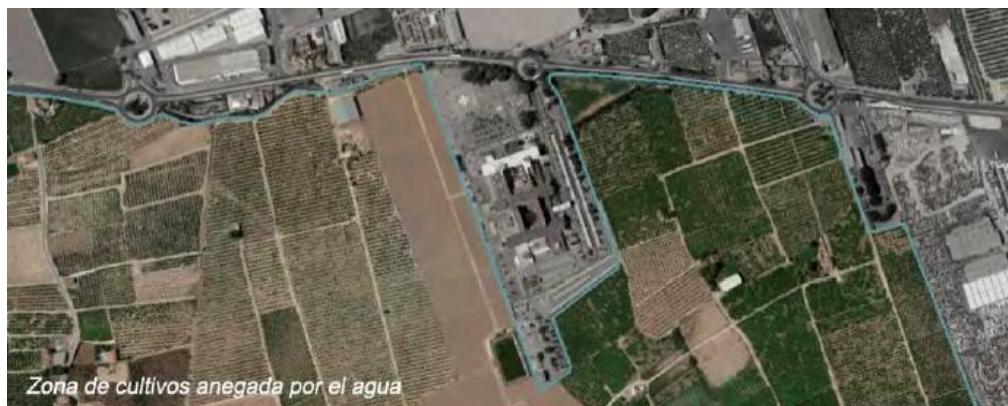
Figura 10. Zonas de cultivos colindantes al hospital anegadas por el agua (Fuente: Informe de Daños y Medidas Urgentes. Evaluación del Estado de las Infraestructuras del Hospital Vega Baja tras la DANA de 2019).

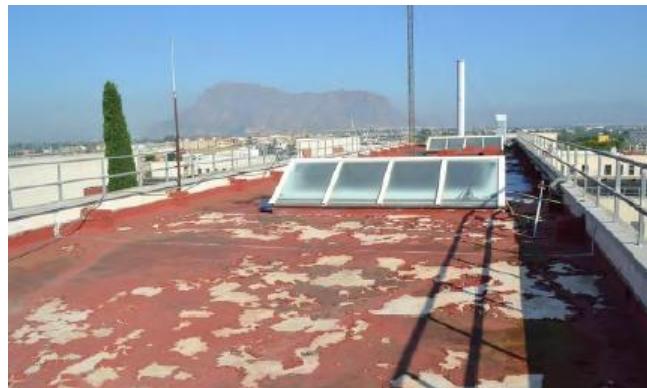
*Figura 11. Ausencia y rotura de membrana impermeabilizante de azotea (Fuente: Informe de Daños y Medidas Urgentes).*

Todos estos factores, unidos a la gran cantidad de agua caída en poco tiempo, originaron según este estudio, la filtración del agua desde la parte superior del edificio hacia el interior del mismo.

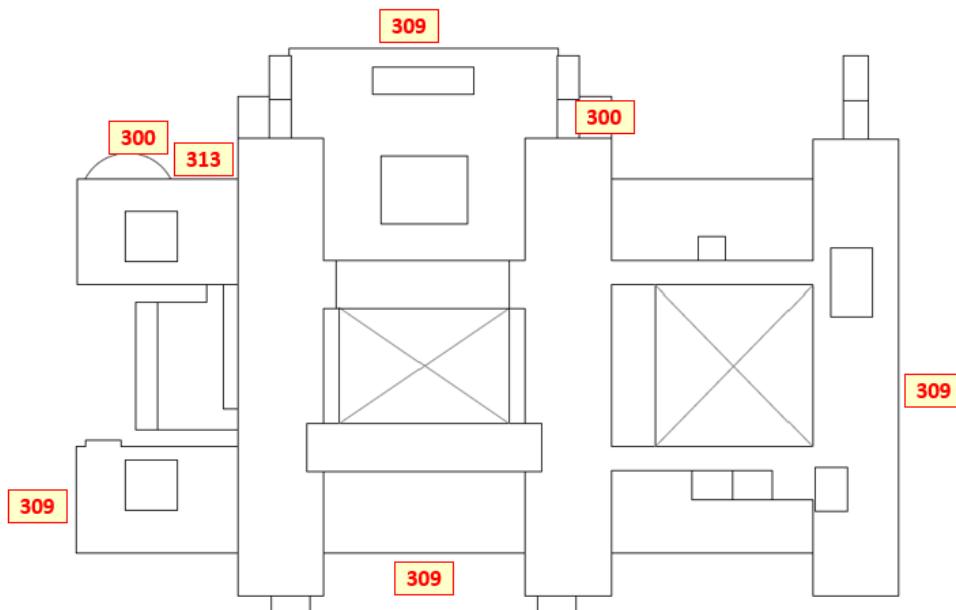
*Figura 12. Problemáticas generales detectadas en cubierta (Fuente: Informe de Daños y Medidas Urgentes).*

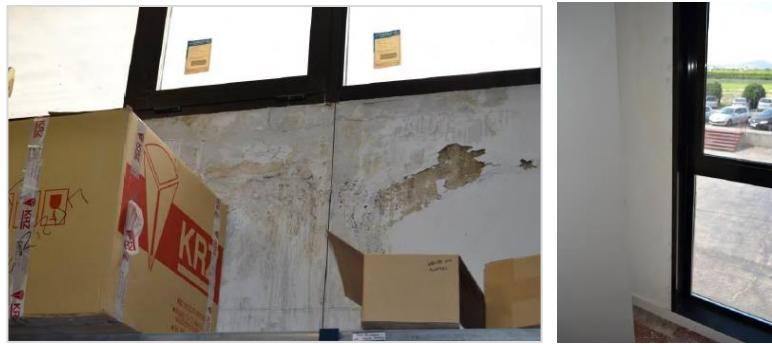
Cabe subrayar que , tal y como se indica en el “*Informe de Daños*” durante el evento de 2019 se produjo la filtración de agua a través de diversas carpinterías exteriores del edificio. Concretamente, recogía el informe que dichas lesiones, se debían a que el encuentro entre la carpintería y la fachada del edificio no era adecuado y/o presentaba un mal sellado perimetral, hecho que permitía la filtración del agua hacia el interior.

Figura 14. Daños en carpintería (Fuente: Informe de Daños y Medidas Urgentes)

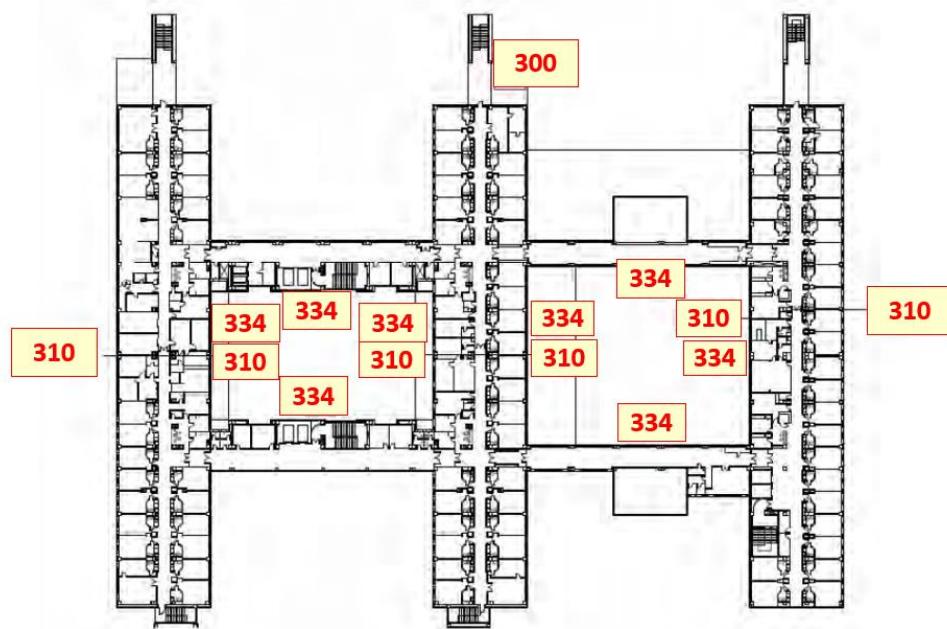
*Figura 15. Problemáticas detectadas en PLANTA SEGUNDA (Fuente: Informe de Daños y Medidas Urgentes).*

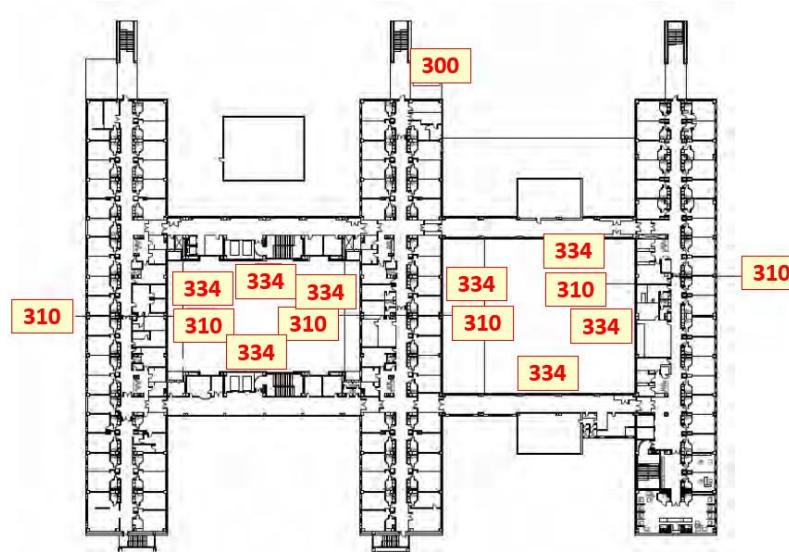
*Figura 16. Problemáticas detectadas en PLANTA PRIMERA (Fuente: Informe de Daños y Medidas Urgentes).*

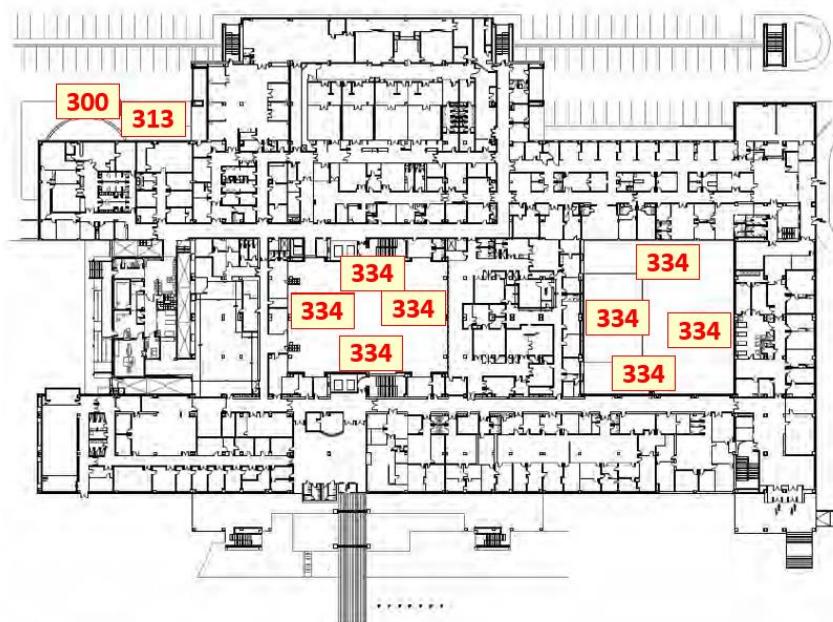
- 300** Fisuras y/o grietas en los cerramientos de las fachadas Exteriores  
**313** Otros detectados en los muros de Cerramiento.  
**334** Lunas con falta de burletes y/o sellado.

Figura 17. Problemáticas detectadas en PLANTA BAJA (Fuente: Informe de Daños y Medidas Urgentes).

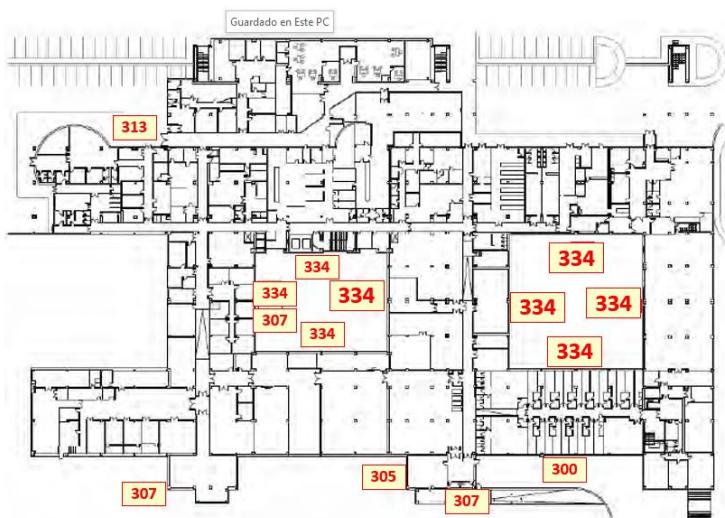
- 305** Degradación erosión y/o riesgo de desprendimiento de materiales de la fábrica de cerramiento.  
**307** Humedades por filtraciones en los muros de Cerramiento Carpinterías y encuentros.  
**313** Otros detectados en los muros de Cerramiento.  
**334** Lunas con falta de burletes y/o sellado.

Figura 18. Problemáticas detectadas en PLANTA SÓTANO. (Fuente: Informe de Daños y Medidas Urgentes).

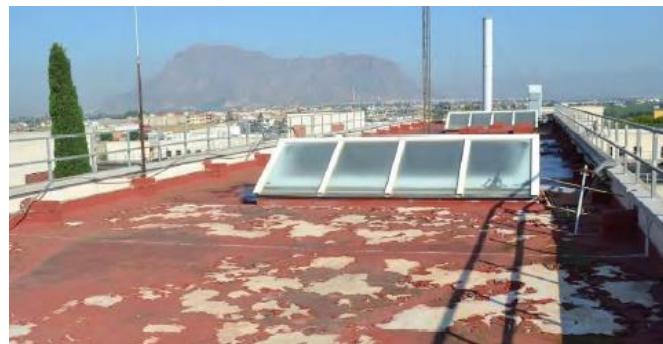
Figura 23. Cubierta 1. Casetones de Escaleras e Instalaciones (Fuente: Informe de Daños y Medidas Urgentes).

**Defectos de ejecución:** Escasa pendiente y pocos sumideros de evacuación. No presenta aliviaderos laterales.

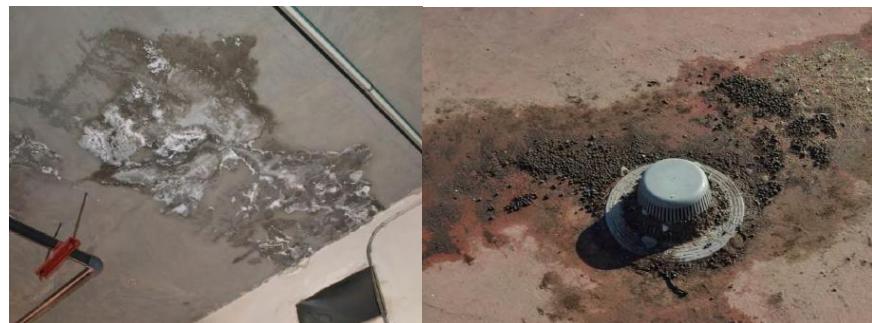
**Daños Observados:** Ausencia y rotura de membrana impermeabilizante de azotea, manifestación de filtraciones y goteras procedentes de azoteas y rotura y obstrucción de sumideros.

Figura 24. Daños en cubierta 1. (Fuente: Informe de Daños y Medidas Urgentes).

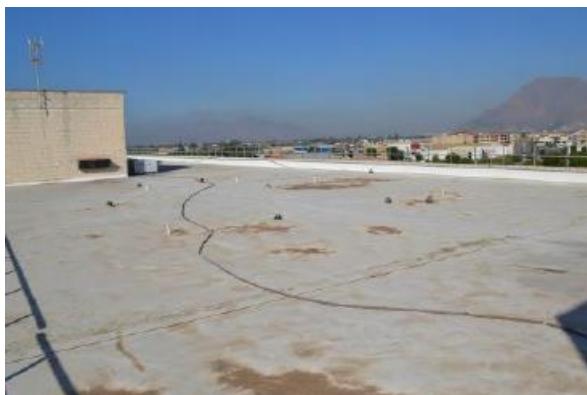
Figura 27. Cubierta 2.3. Cubierta Zona de Medicina Interna y COT (Fuente: Informe de Daños y Medidas Urgentes).

**Daños Observados:** Manifestación de filtraciones y goteras procedentes de azoteas, rotura y obstrucción de sumideros, mal estado y/o riesgo de desprendimiento de otros elementos de cubierta, como: lucernarios, claraboyas, ventanas, chimeneas, shunts, antenas, casetón ascensor, y entrada de agua por ventilación de bajantes por escasa altura de las mismas, mal solape de la tela asfáltica y falta de cierre superior para evitar entrada de agua.

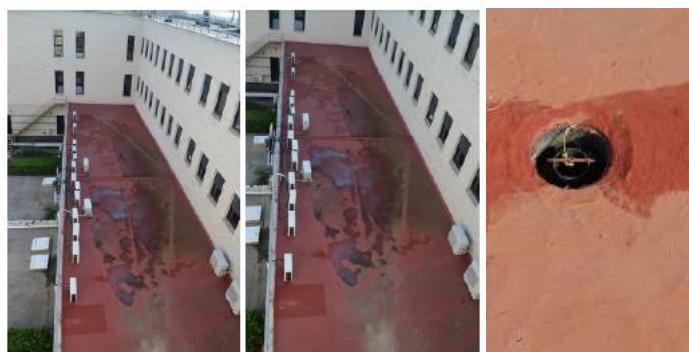
Figura 28. Cubierta 2.4. Cubiertas Zona Radiología y Núcleos de Comunicación (Fuente: Informe de Daños y Medidas Urgentes).

**Daños Observados:** Ausencia y rotura de la membrana impermeabilizante de la azotea, presencia de vegetación y/o microorganismos (moho, musgo, bacterias...) y rotura y obstrucción de sumideros.

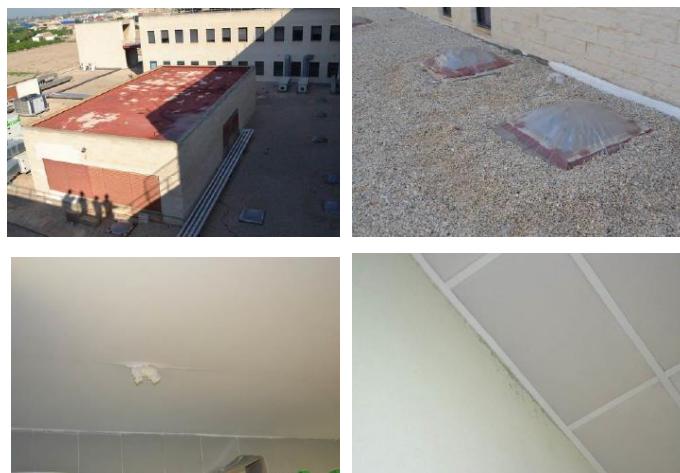
Figura 29. Cubierta 3.1. Cubierta Zona de quirófanos y paritorios (Fuente: Informe de Daños y Medidas Urgentes).

La junta entre ambas cubiertas no se ha ejecutado correctamente, careciendo de solape de lámina impermeabilizante.

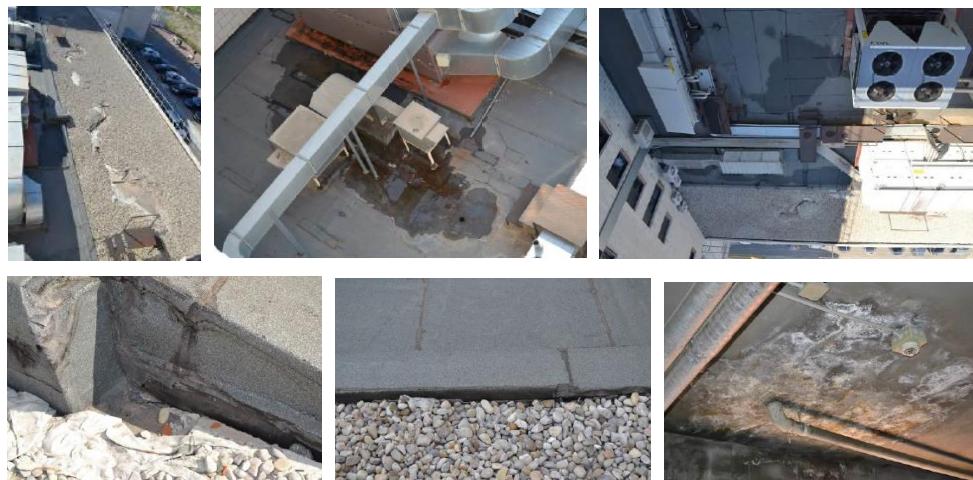
Figura 31. Cubierta 3.3: cubierta zona de Urgencias (Fuente: Informe de Daños y Medidas Urgentes).

**Daños Observados:** Ausencia y rotura de membrana impermeabilizante, ausencia, deformación y/o rotura de juntas de dilatación, manifestación de filtraciones y goteras procedentes de azoteas, presencia de vegetación y/o microorganismos (moho, musgo, bacterias...) y rotura y obstrucción de sumideros.

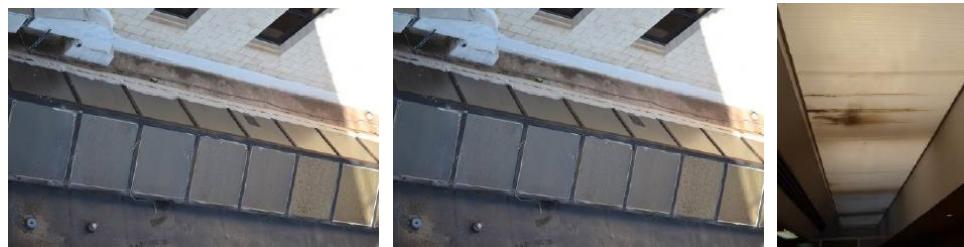
Figura 32. Cubierta 3.4: Cubierta Consultas Externas (Fuente: Informe de Daños y Medidas Urgentes).

**Daños Observados:** Mal estado y/o riesgo de desprendimiento de otros elementos de cubierta, como: lucernarios, claraboyas, ventanas, chimeneas, shunts, antenas, casetón ascensor, etc.: Entrada de agua por lucernarios por sellado deficiente y falta de solape entre la lámina impermeabilizante de cubierta y los lucernarios.

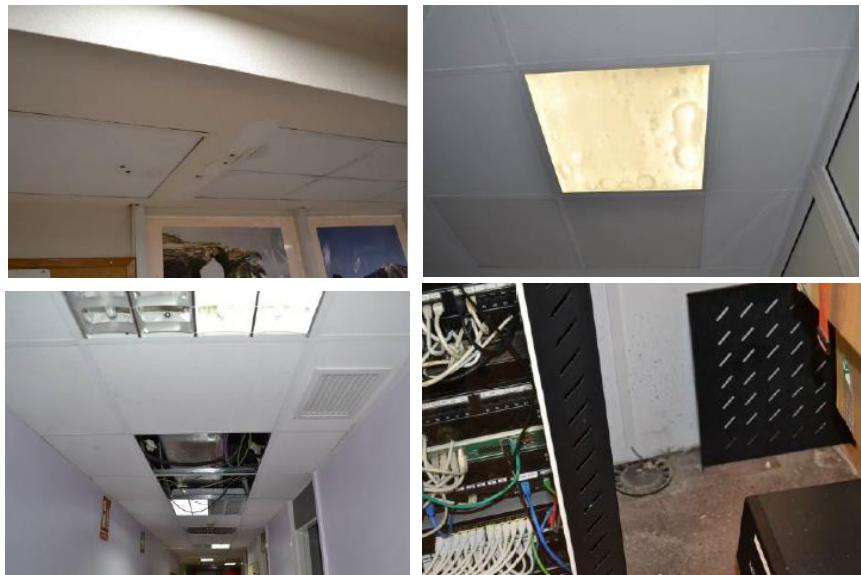
- Filtraciones de agua a través de las bandejas de iluminación y en las zonas de cableado eléctrico.
- Sumidero de antigua terraza sin condensar, salida de agua en sala utilizada como cuarto de instalaciones.

*Figura 37. Daños en Instalaciones eléctricas*

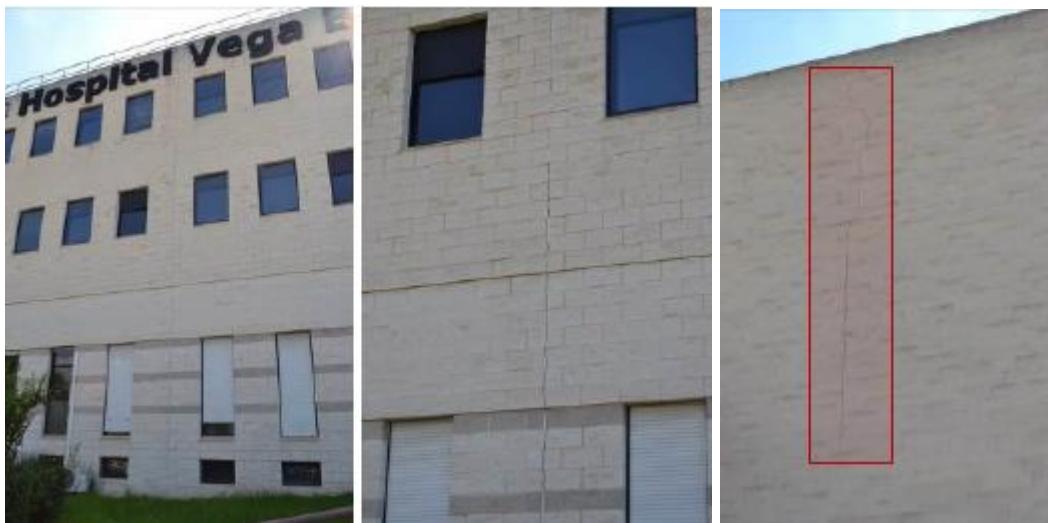
Los principales defectos constructivos observados en fachada, que han generado daños por filtración del agua, son los producidos en puntos singulares de las fachadas y de los encuentros entre los cerramientos de la parte antigua y la ampliación del hospital.

Figura 90. Degradación a ausencia de juntas en fachadas. (Fuente: Informe de Daños y Medidas Urgentes. Evaluación del Estado de las Infraestructuras del Hospital Vega Baja tras la DANA de 2019).

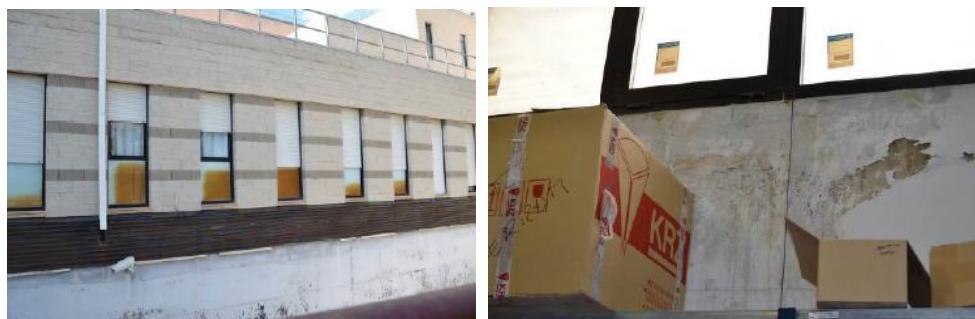
Por otra parte, se indica en dicho “Informe” que la filtración del agua hacia el interior del edificio se había producido, a consecuencia de la inexistencia de pendiente en el alfeizar de algunas ventanas, ocasionando puntos de estancamiento del agua y favoreciendo la posterior filtración del agua a consecuencia de un mal sellado en las carpinterías.

Figura 91. Deformación y/o rotura de carpinterías exteriores y filtración de agua en ventanas. (Fuente: Informe de Daños y Medidas Urgentes).

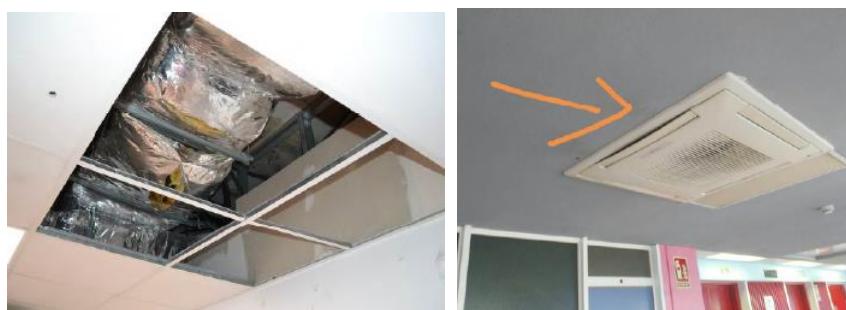
Tal y como se ha comentado en puntos anteriores, tras la DANA de 2019 se observó la evacuación de agua por conductos y unidades interiores de la instalación de climatización, luminarias dañadas y/o afectadas por la entrada de agua y filtraciones de agua a través de las bandejas de iluminación y en las zonas del cableado eléctrico.

Figura 95. Deterioro conductos de climatización. (Fuente: Informe de Daños y Medidas Urgentes.)

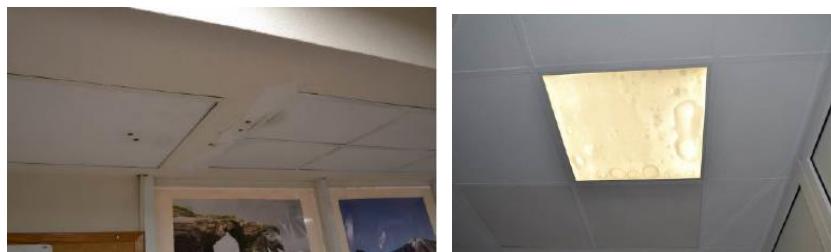
Figura 96. Daños en Instalaciones eléctricas. (Fuente: Informe de Daños y Medidas Urgentes.)

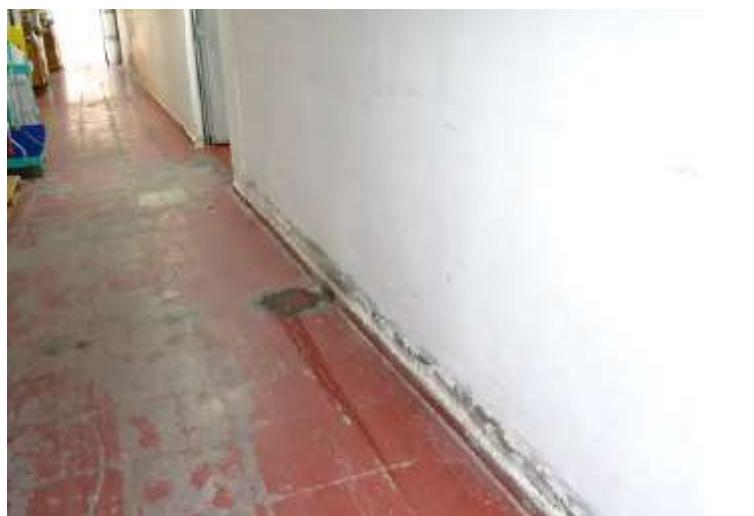
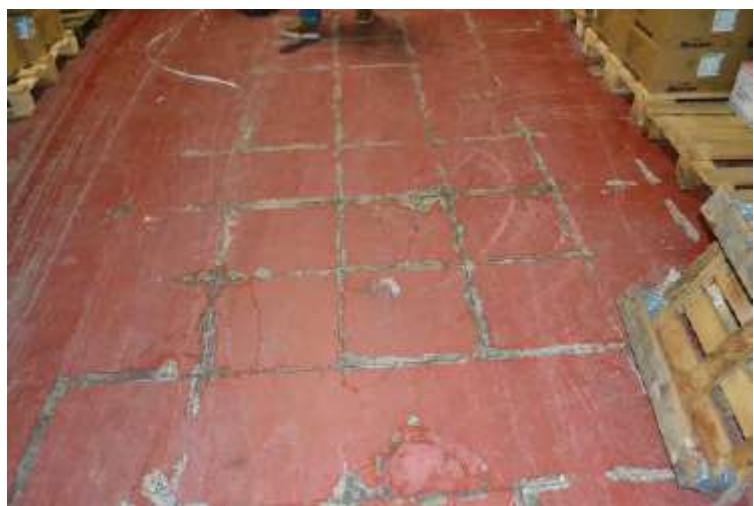
Degradación de pavimentos por el ascenso del agua por capilaridad desde el terreno, presentando aparición de manchas y restos salinos.

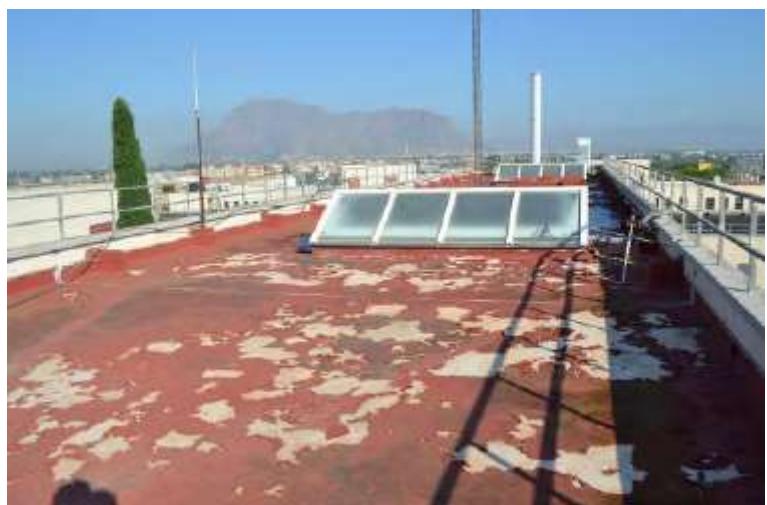
Ausencia y rotura de membrana impermeabilizante de azotea.

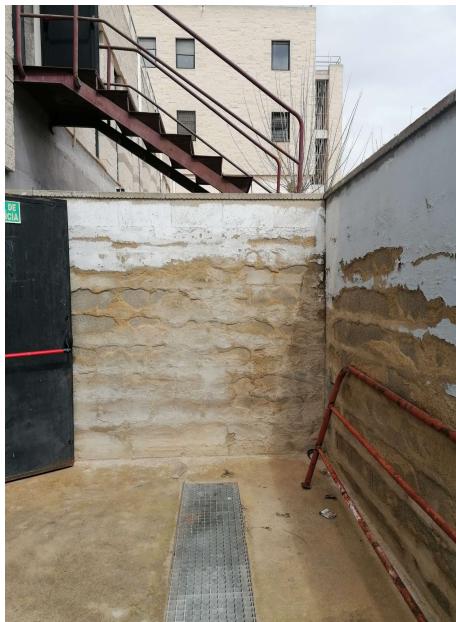
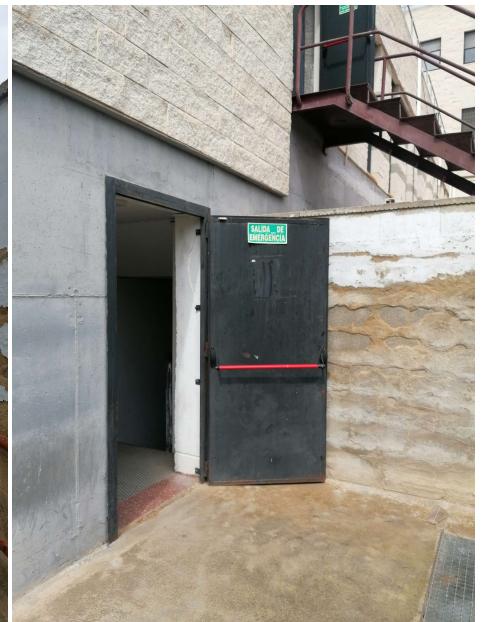
Fachada este. Puerta de acceso a talleres y sala de mantenimiento. Pueden observarse daños en el muro por humedades.

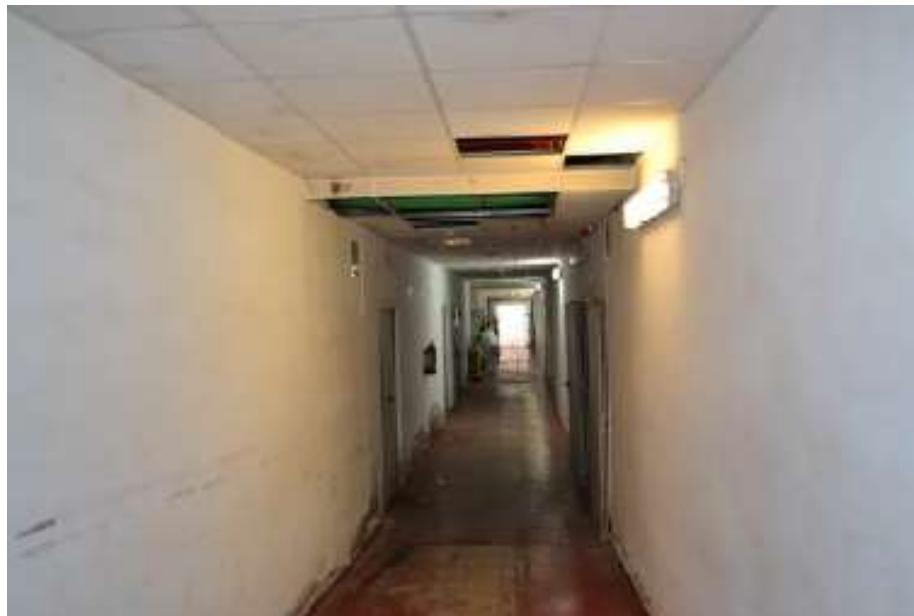
Daños en particiones Interiores.

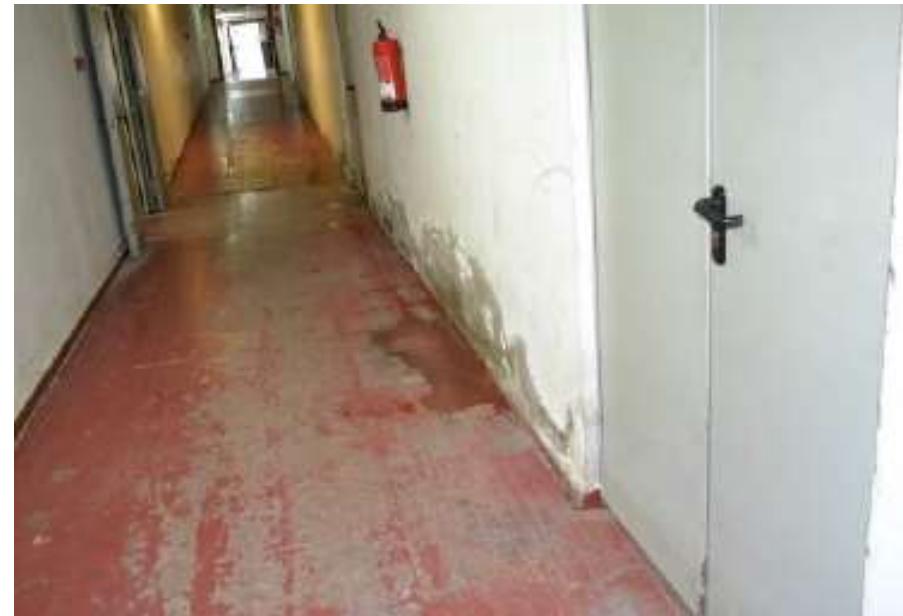
Daños en particiones Interiores.

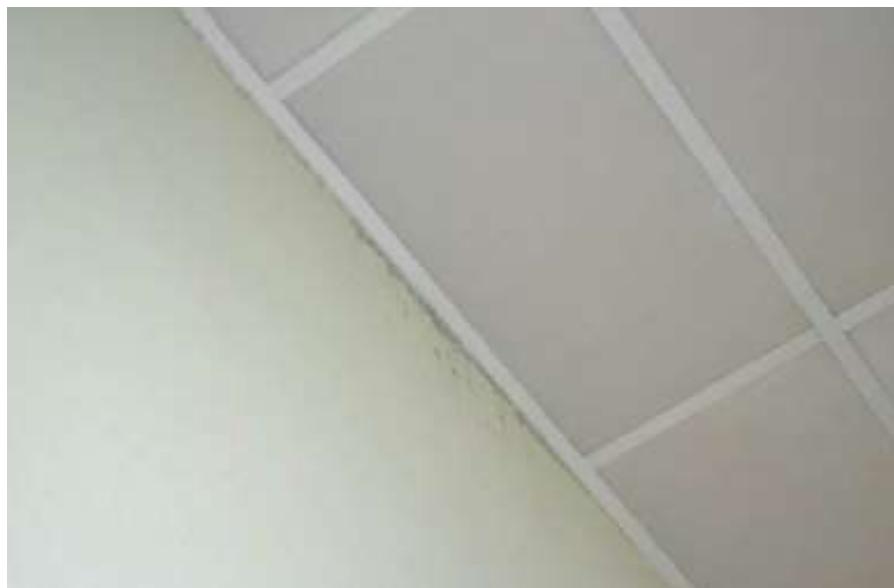
Presencia de vegetación y/o microorganismos (moho, musgo, bacterias...) en paramentos interiores.

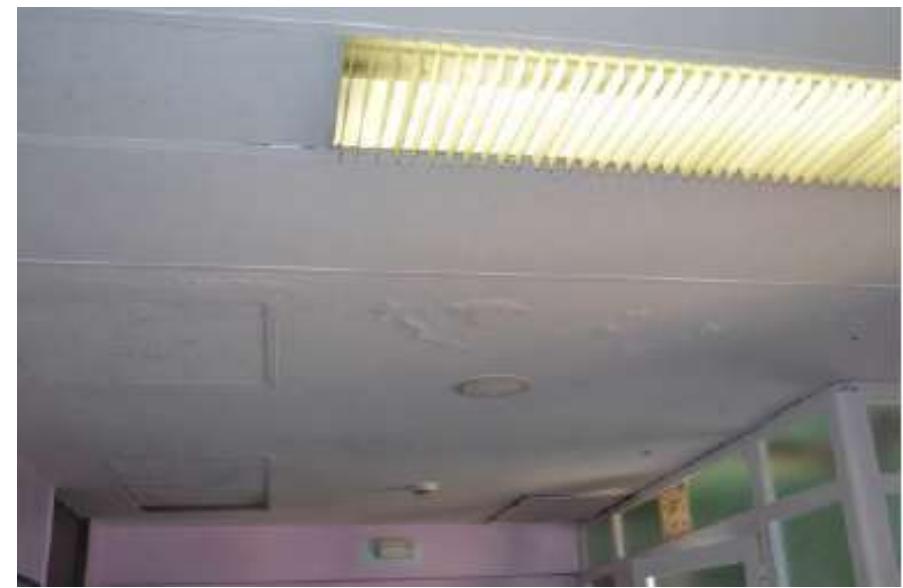
Humedades detectadas en techos, producidas por condensaciones o fugas de las instalaciones.

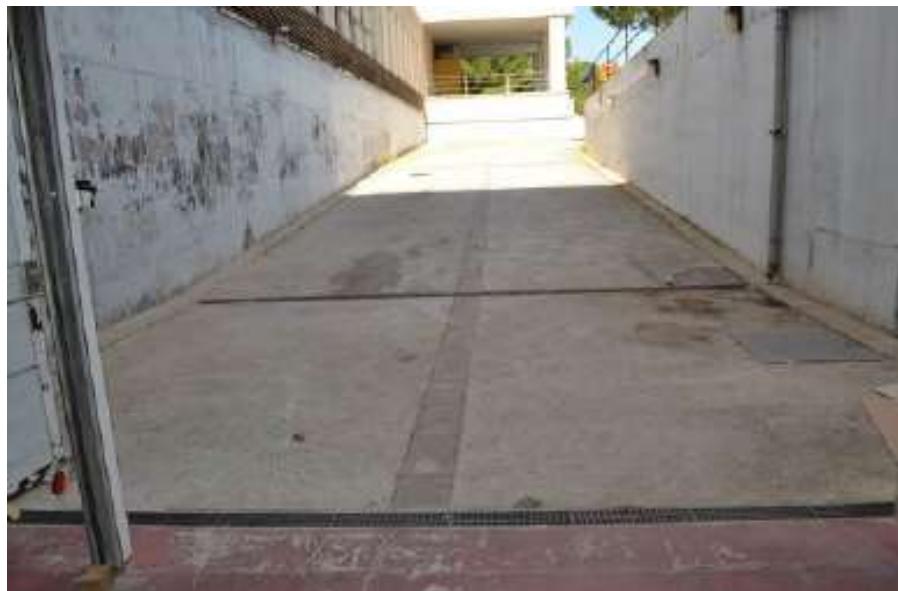
Manchas en pavimentos.

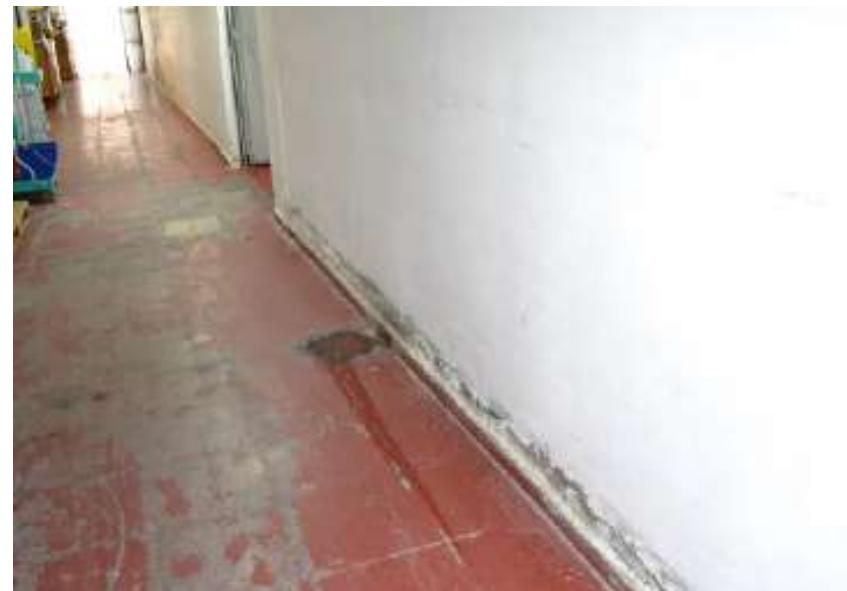
Degradación en pavimentos.

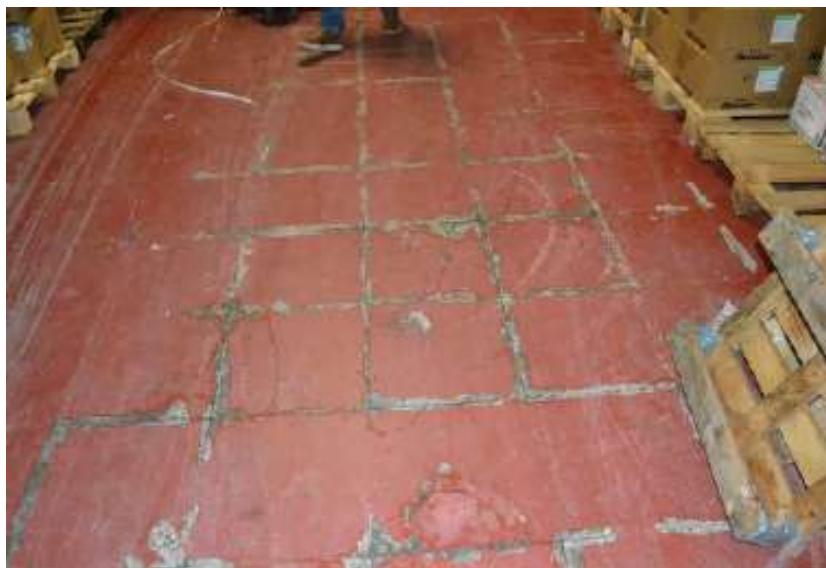
Degradación en pavimentos.

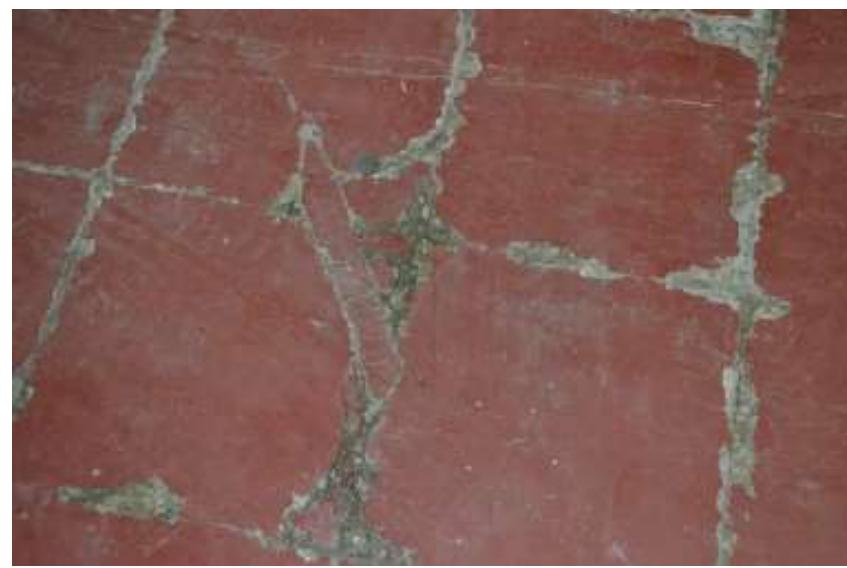
Degradación en pavimentos.

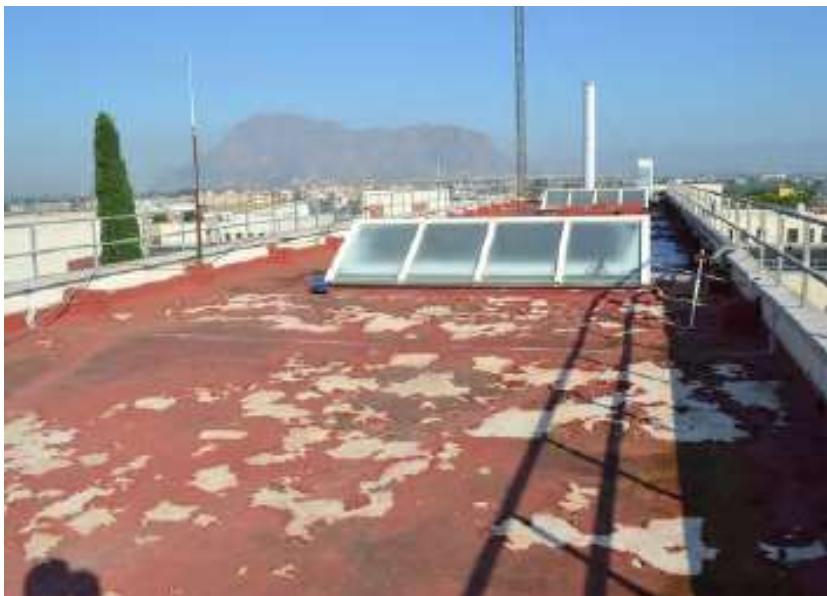
Ausencia y rotura de membrana impermeabilizante de azotea.

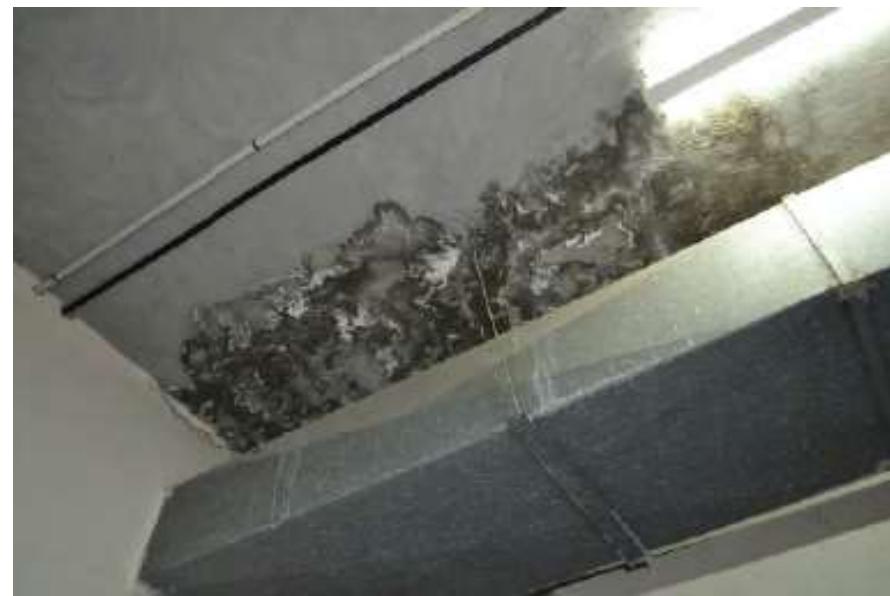
Manifestación de filtraciones y goteras procedentes de azoteas.

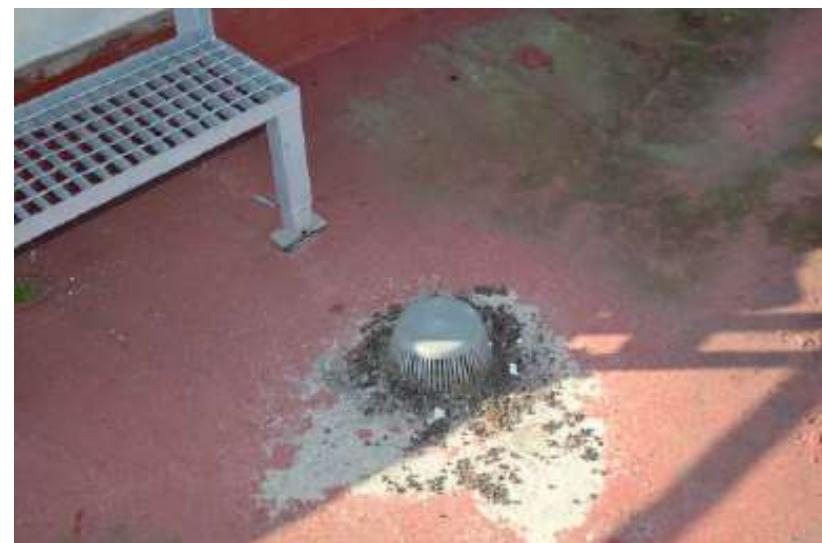
Rotura y obstrucción de sumideros en cubiertas.

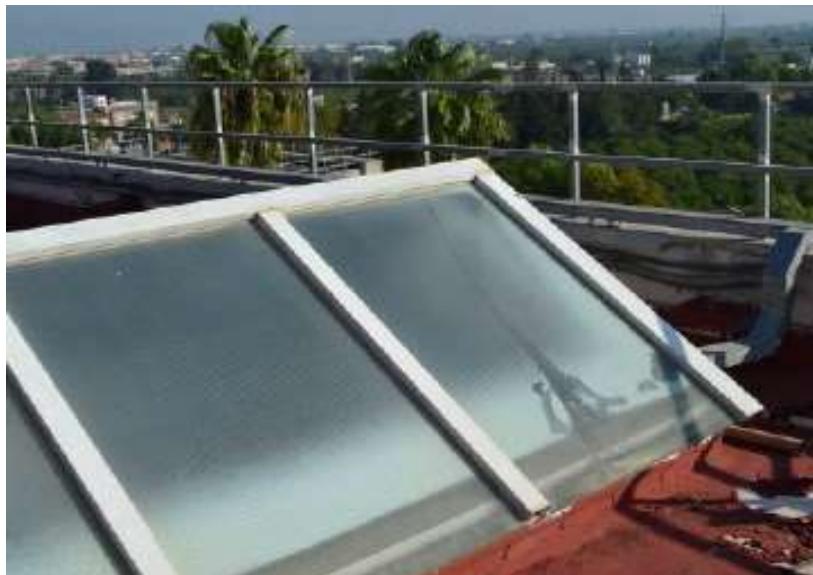
Rotura y falta de estanqueidad de claraboyas en cubiertas.

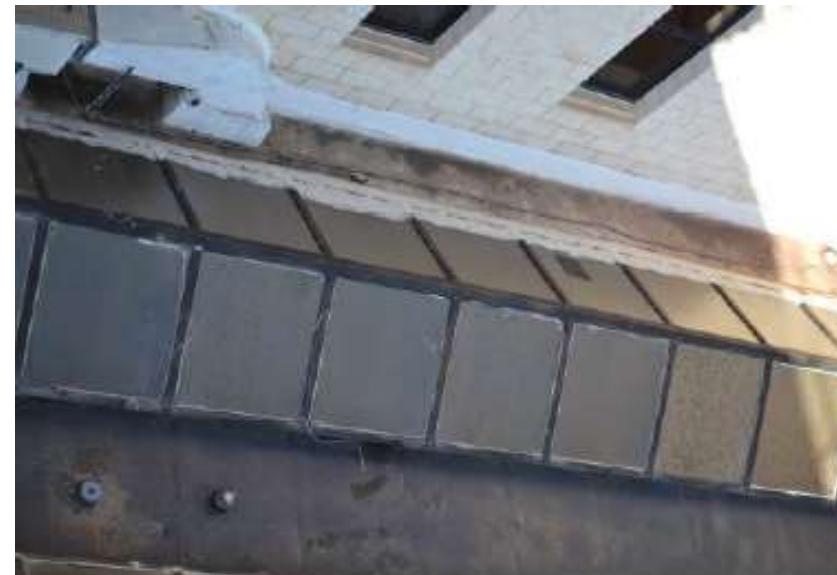
Entrada de agua por lucernarios por sellado deficiente y falta de solape entre la lámina impermeabilizante de cubierta y los lucernarios.

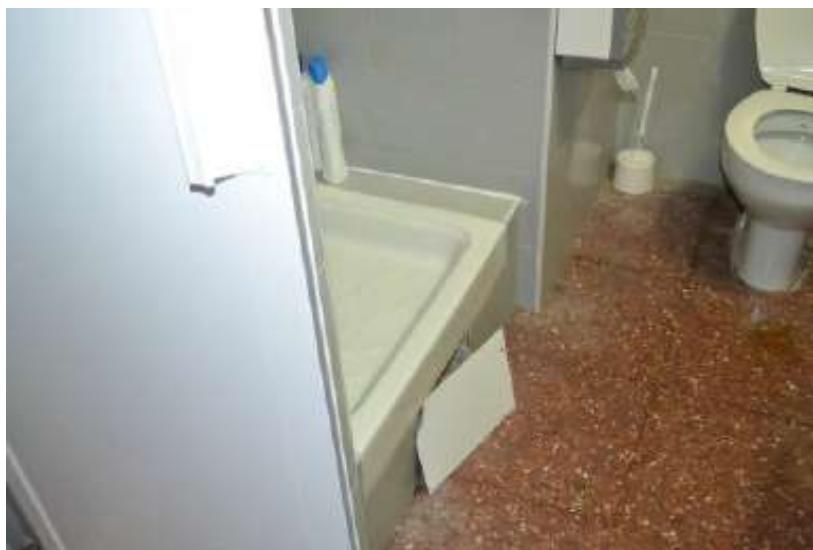
Salida de agua por los sanitarios a través de la red de saneamiento.

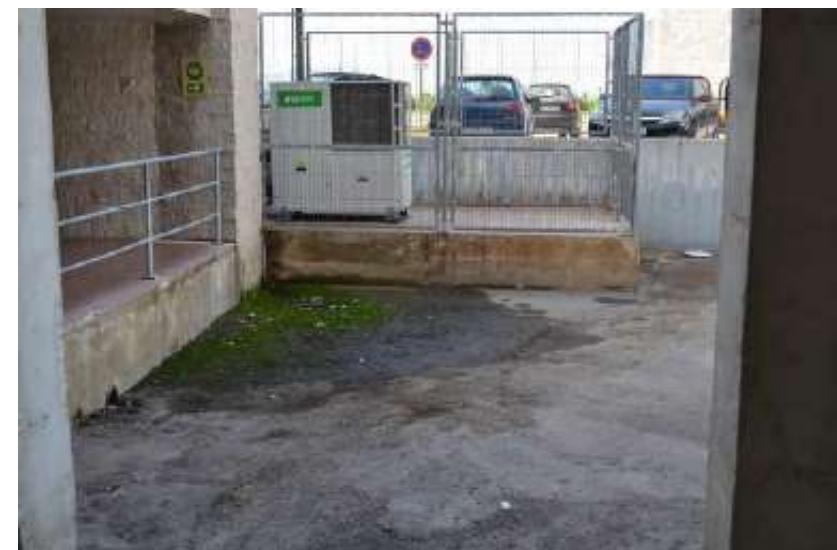
Atascos en las conducciones de saneamiento. Muelle de carga en orientación oeste.

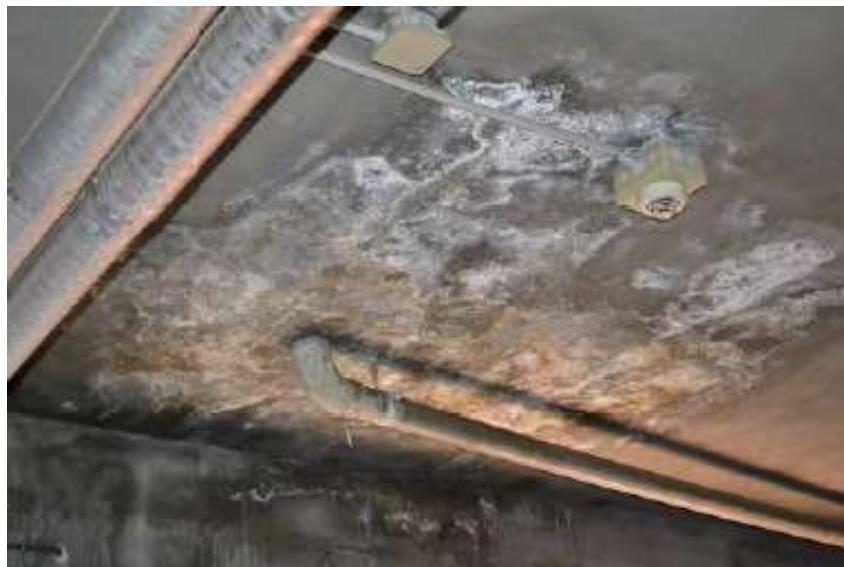
Mal estado de bajantes.

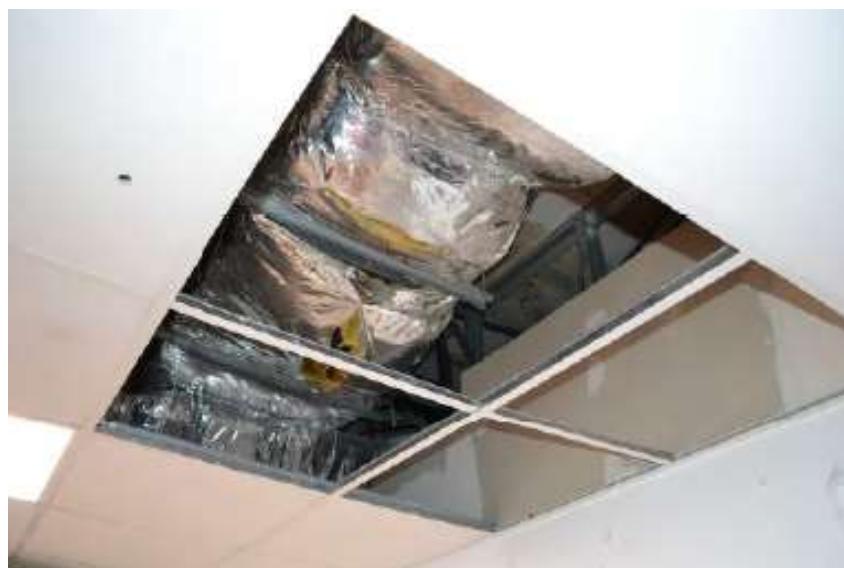
Deterioro conductos de climatización.

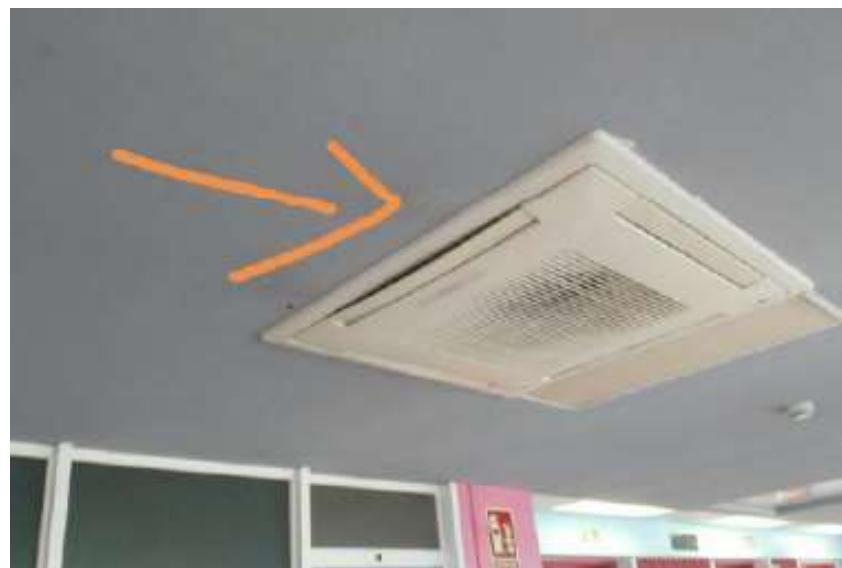
Deterioro conductos de climatización.

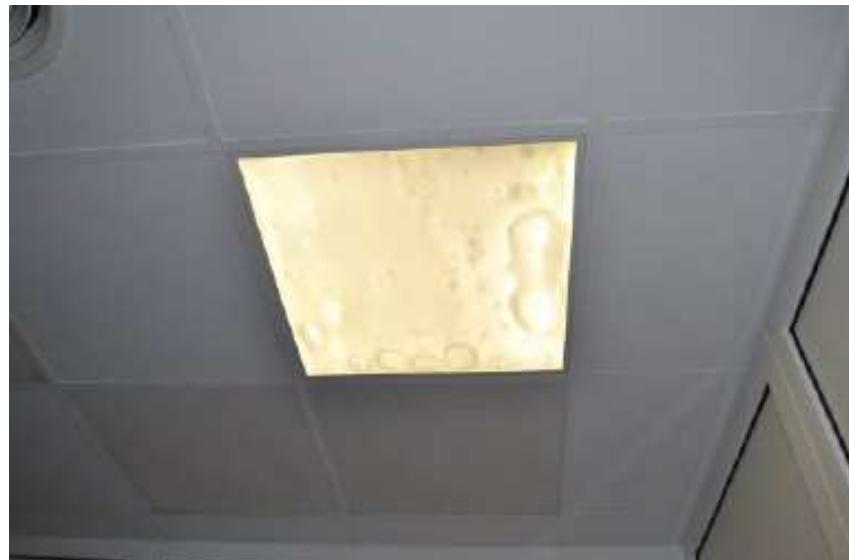
Luminaria afectada por la entrada de agua.
