PROGRAMAS PILOTO DE ADAPTACIÓN AL RIESGO DE INUNDACIÓN Y DE FOMENTO DE LA CONSCIENCIA DEL RIESGO DE INUNDACIÓN EN DIVERSOS SECTORES ECONÓMICOS

CASO PILOTO: INFORME DE DIAGNÓSTICO

CONSULTORIO MÉDICO DE ATENCIÓN PRIMARIA “LOS URRUTIAS” (CARTAGENA - MURCIA)

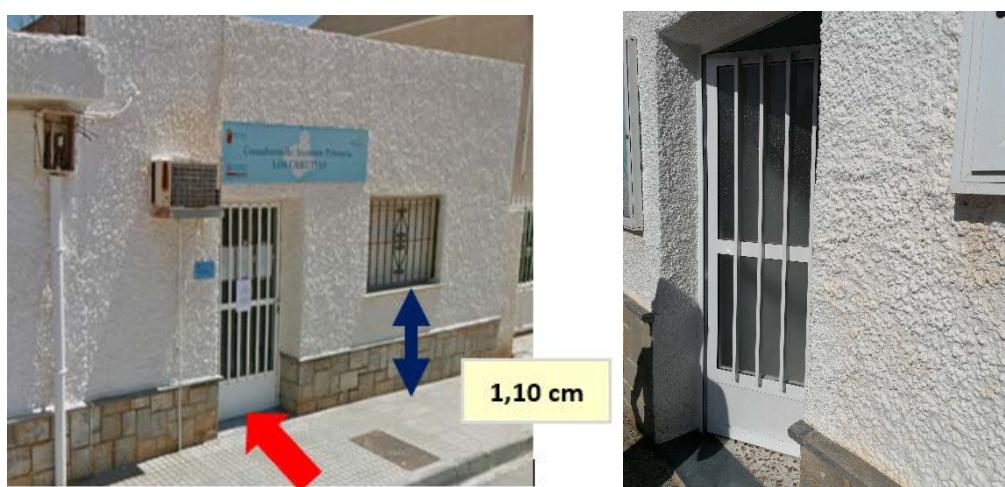
El consultorio médico tiene dos puertas de acceso. Una de estas puertas, la de recepción, está protegida contra las inundaciones por un sistema de barreras metálicas con una altura de 50 cm. El acceso de esta puerta también está elevado unos 5 cm sobre rasante. Se desconoce la homologación de este sistema de protección.

Figura 16. Acceso principal al consultorio médico Los Urrutias. Acceso secundario al consultorio (antes ventana)

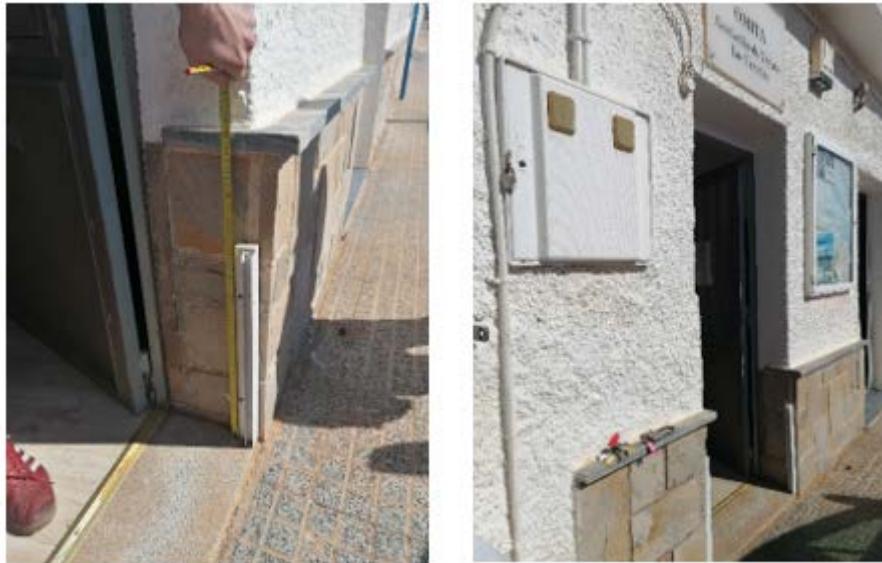
A la izquierda del consultorio, se encuentra la puerta de acceso a la OMITA. Esta puerta cuenta con un sistema de protección frente a inundaciones, elevado de la rasante de la calle unos 5 cm. Se desconoce la homologación de este sistema de protección.

Figura 17. Puerta de acceso a OMITA. Sistema de protección frente a inundaciones

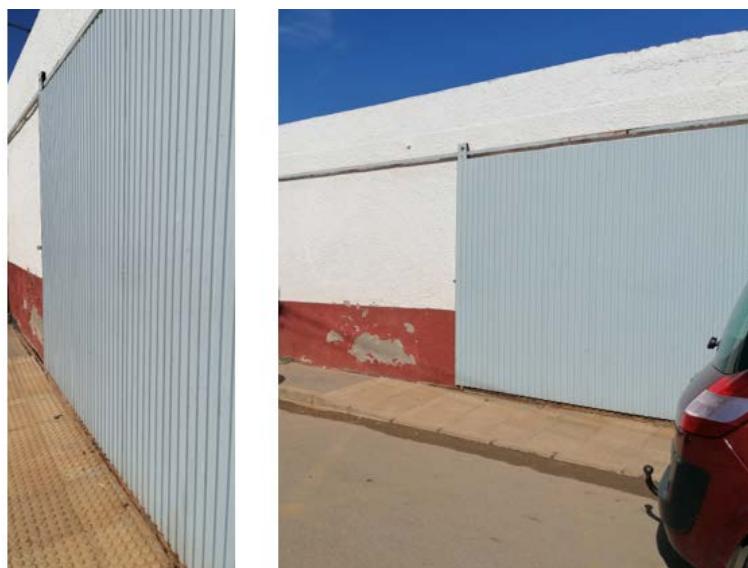
En esta misma fachada, a la izquierda de la puerta de OMITA, una puerta corredera da acceso al almacén. Esta puerta no tiene protección contra el acceso de agua, además de estar situada en el vado de la acera, por lo que la altura con respecto a la rasante de la acera es menor.

Figura 18. Puerta corredera de acceso al almacén

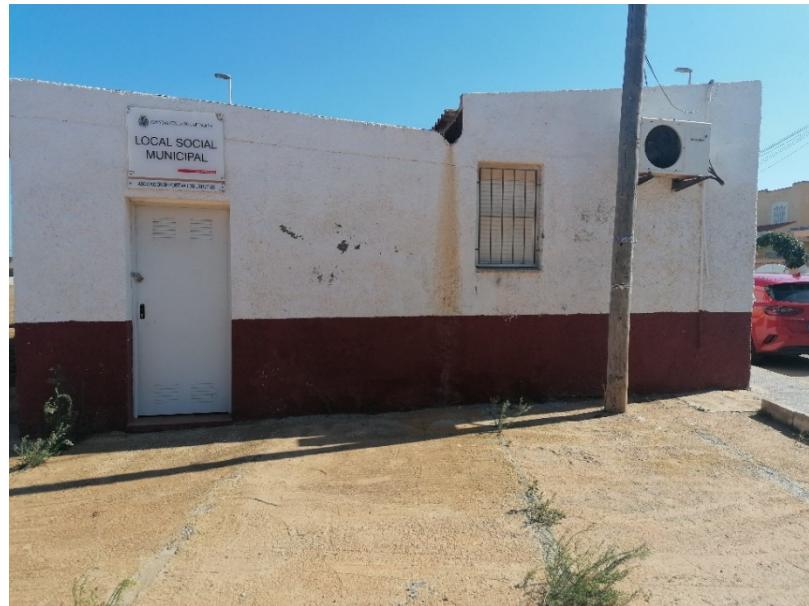
La fachada lateral cuenta con una puerta que da acceso al local social municipal (Asociación Deportiva) y una ventana de la oficina de Correos. El acceso de la puerta está algo elevado con respecto a la rasante y no cuenta con sistemas de protección contra inundaciones.

Figura 21. Fachada lateral. Entrada a local social municipal y ventana de la oficina de Correos

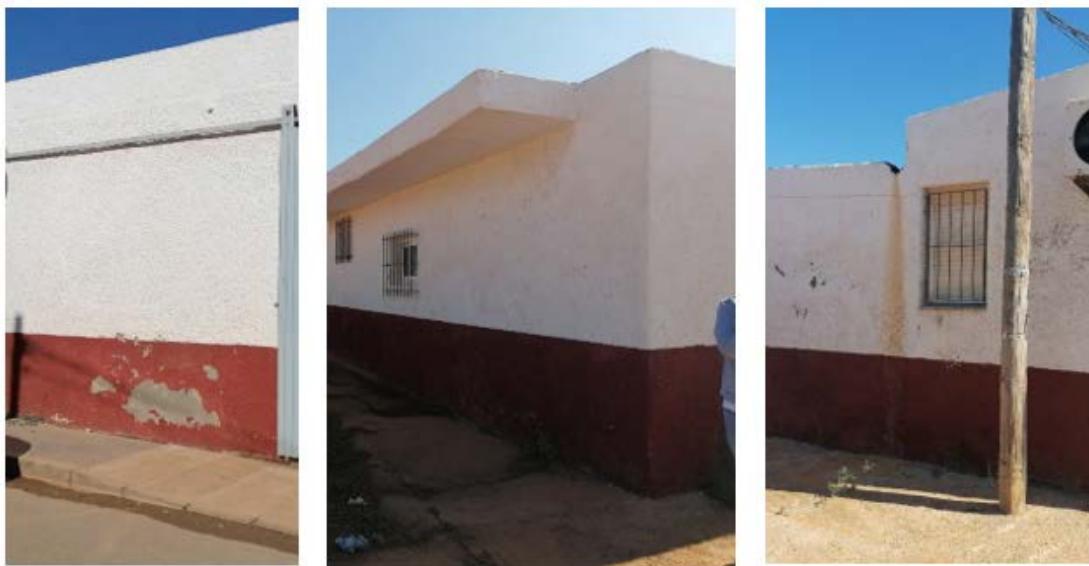
Durante la visita de reconocimiento de la edificación se apreciaron desperfectos en la fachada como consecuencia de humedades en las paredes.

Figura 22. Desperfectos en fachada

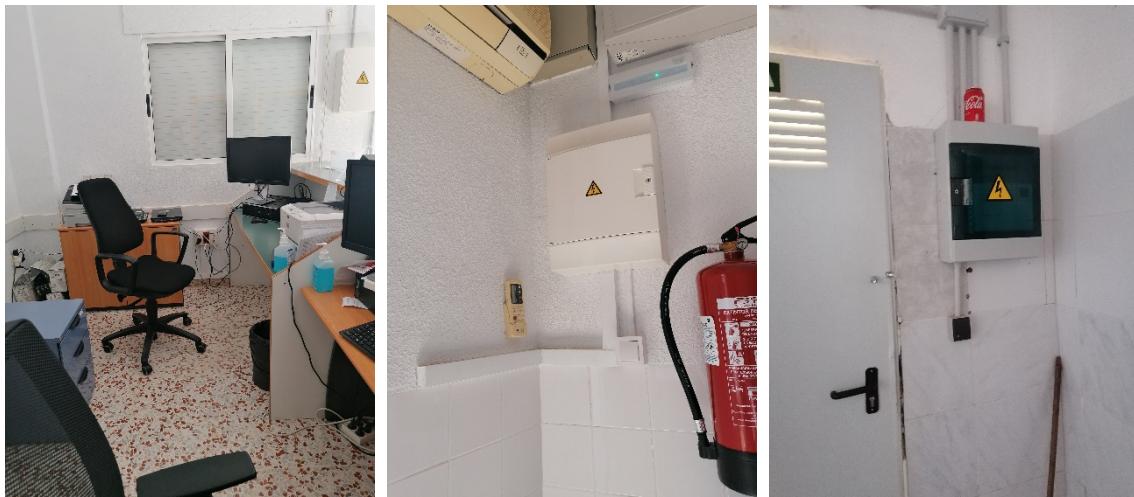
Se localizan cuadros eléctricos en el consultorio, junto a la recepción, a la entrada de la OMITA y a la entrada del local social municipal. Estos cuadros están suficientemente elevados en el caso de que las aguas accedan al inmueble, por lo que no hay riesgo de avería.

Figura 25. Cuadro eléctrico en consultorio, OMITA y local social

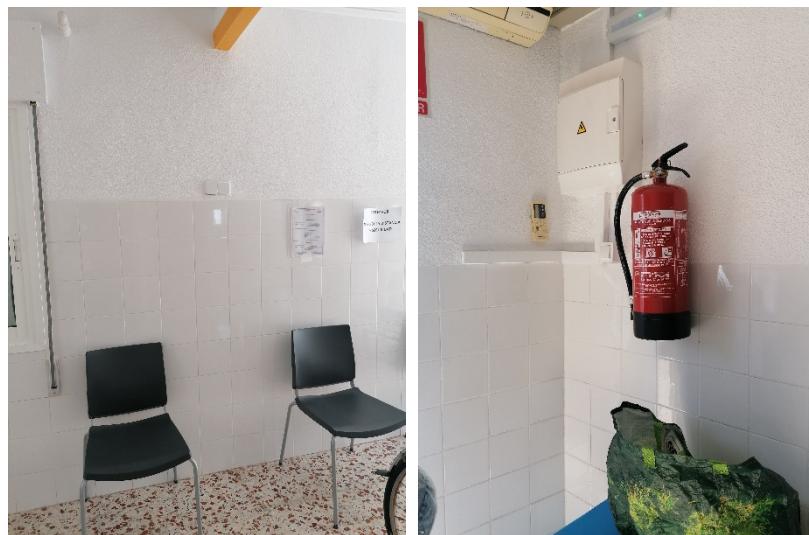
Los interruptores se encuentran elevados a una altura suficiente, teniendo en cuenta que la mayor cota alcanzada por el agua durante los episodios de inundación fue de 60 cm. No ocurre lo mismo con los enchufes, que en algún caso se encuentran a menos de 30 cm del suelo.

Figura 26. Interruptores elevados en consultorio y OMITA

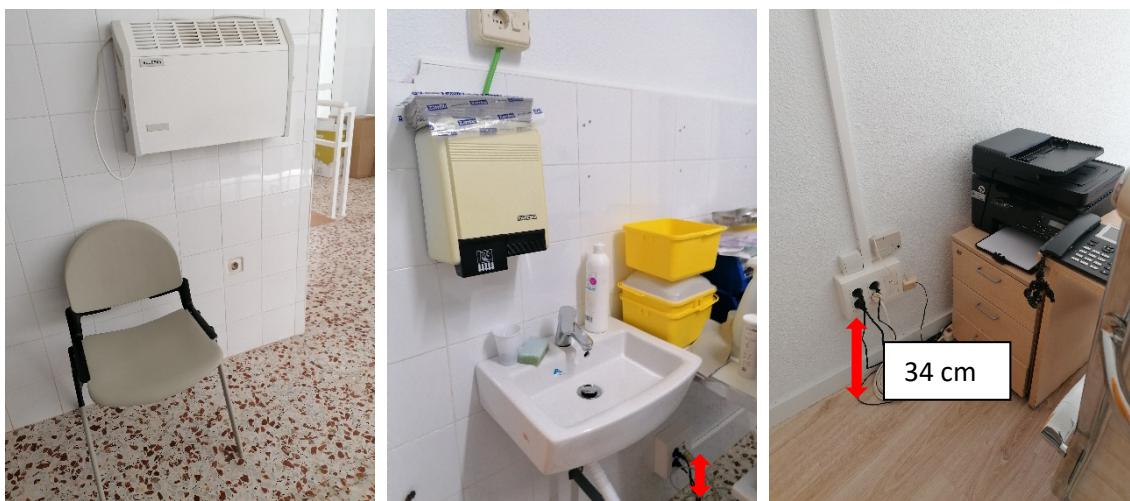
Figura 27. Enchufes no elevados en consultorio y OMITA

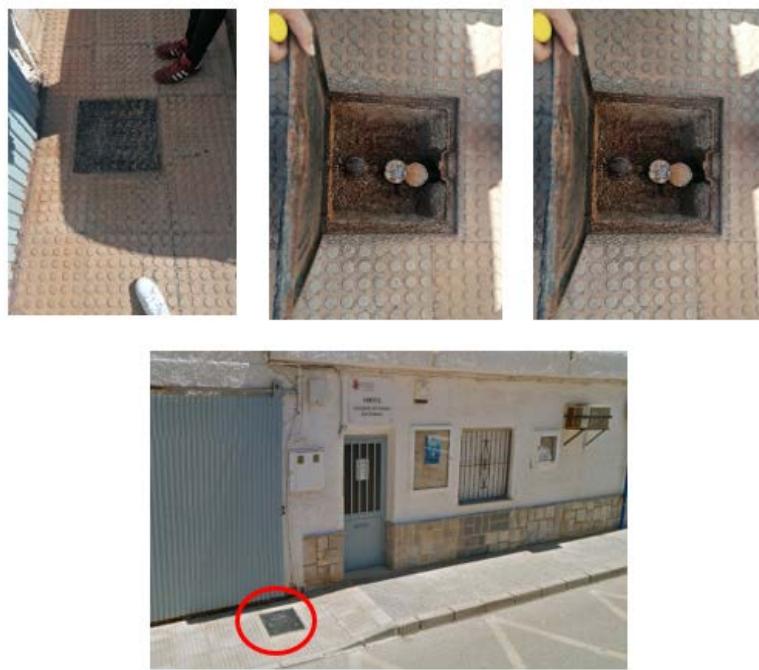
Las arquetas de agua, en las que se encuentran los contadores y registros, son un posible acceso de entrada de agua a la edificación.

Figura 28. Arqueta ubicada en la acera de la calle Ramos Carratalá

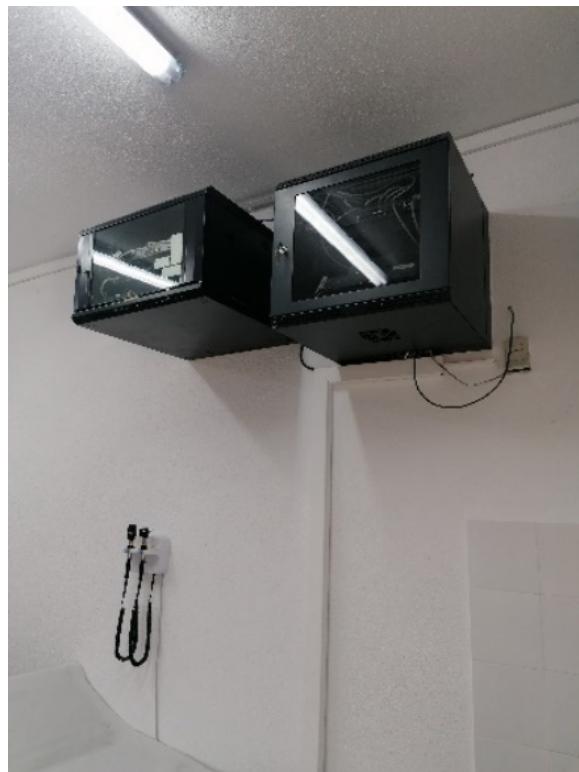
El RACK de comunicaciones se encuentra elevado y no resultaría afectado por la inundación.

Figura 29. Rack de comunicaciones ubicado en una de las consultas del consultorio

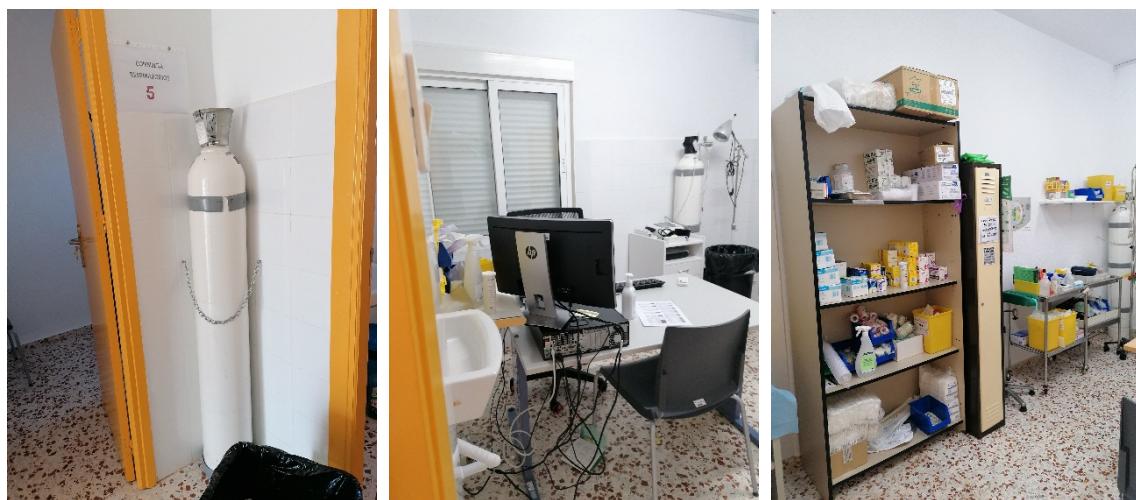
No existen materiales contaminantes o peligrosos a tener en cuenta. Cabe mencionar que el consultorio dispone de bombonas de oxígeno que pueden ser arrastradas en el caso de que el nivel del agua fuera muy elevado.

Figura 30. Bombonas de oxígeno en pasillo y consultas

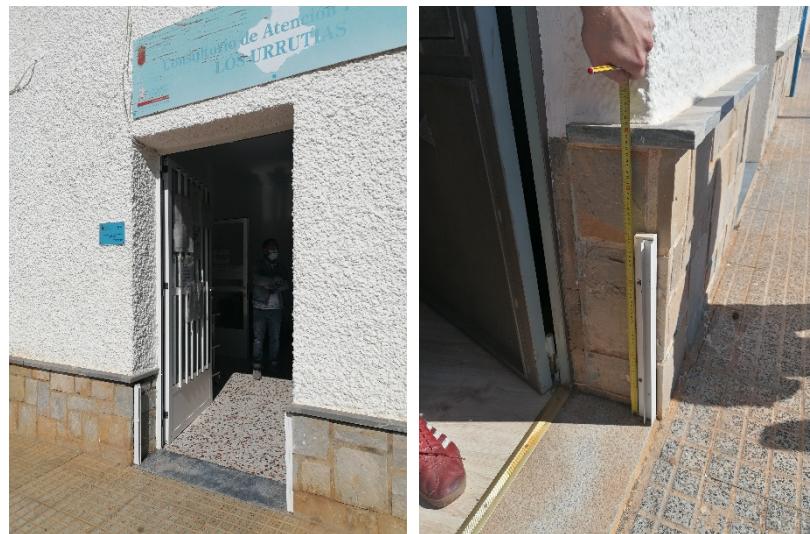
Se han instalado barreras temporales, de 50 cm de alto, en el acceso principal al consultorio, así como en la puerta de acceso a la OMITA. Se desconoce la homologación de estos productos.

Figura 33. Protecciones temporales en puertas de acceso principal a consultorio y OMITA

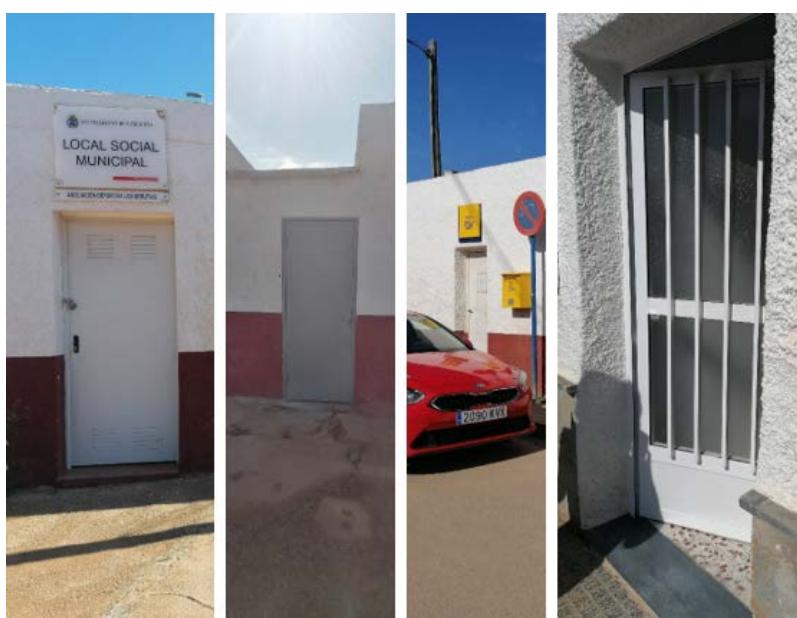
Figura 36. Accesos a proteger

Actualmente, no todas las puertas de acceso están debidamente protegidas en caso de inundación, como las puertas a la Oficina de Correos, así como al local social municipal (dos puertas). El acceso secundario al centro de salud tampoco está protegido.

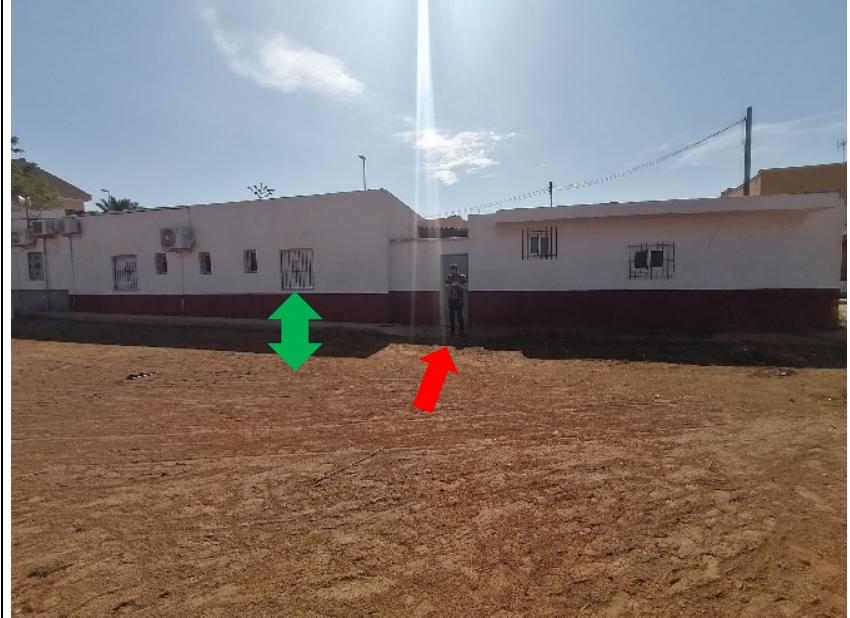
<p>Cota de ventanas más bajas 0,84 cm (Bajo cota de inundación en el episodio de 2019) Anchura de puerta 70 cm Puerta elevada 5 cm.</p> <p>Acceso Local Social Municipal.</p>

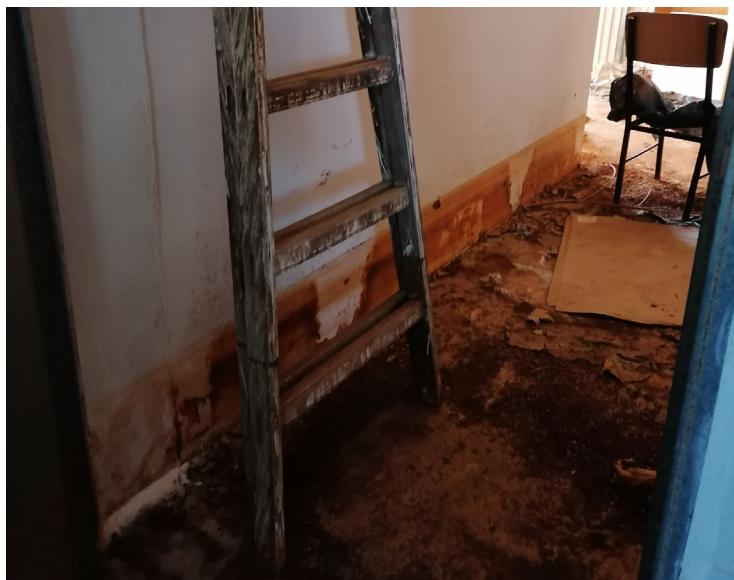
Almacén. Efectos de inundación
