# PROGRAMAS PILOTO DE ADAPTACIÓN AL RIESGO DE INUNDACIÓN Y DE FOMENTO DE LA CONSCIENCIA DEL RIESGO DE INUNDACIÓN EN DIVERSOS SECTORES ECONÓMICOS

LOTE 3: EQUIPAMIENTOS URBANOS Y EDIFICACIONES

## CASO PILOTO: INFORME DE DIAGNÓSTICO

### PABELLÓN MUNICIPAL DE DEPORTES 13 DE OCTUBRE (LOS ALCÁZARES - MURCIA)

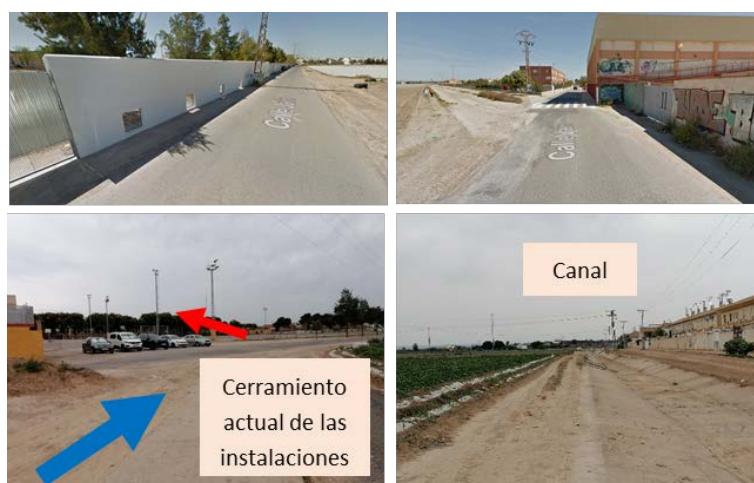
Figura 13. Malla de simple torsión sustituta del antiguo muro perimetral y vista del canal

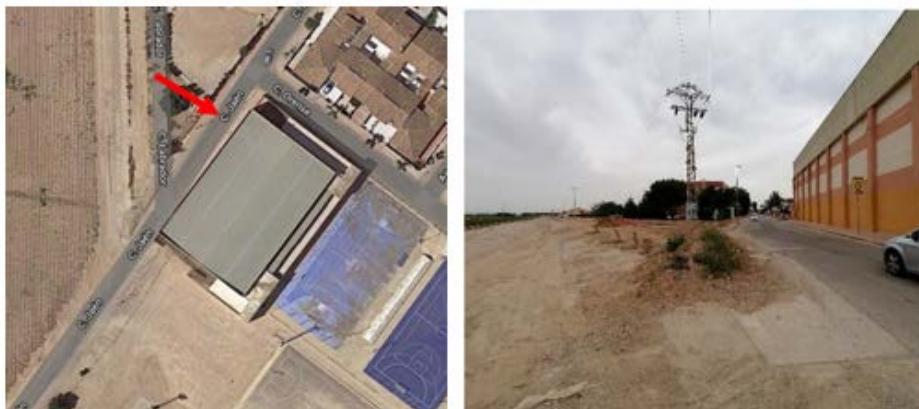
Figura 23. Recorrido del agua por la calle Labrador hacia la calle Jaén

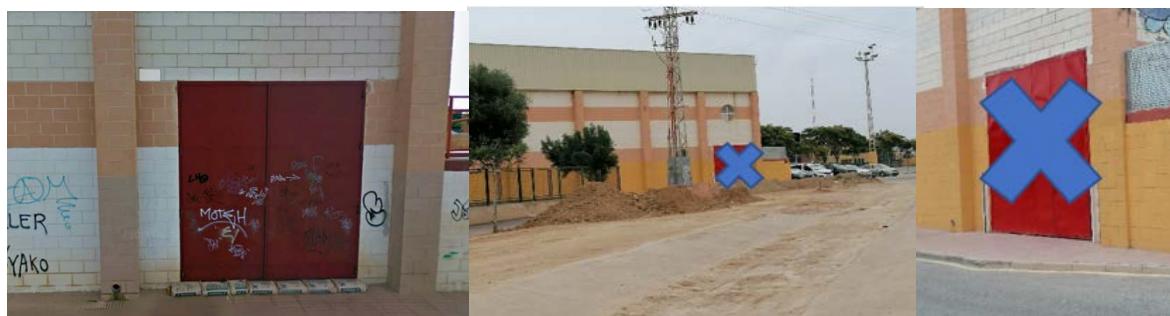
La pista polideportiva contaba con otra salida de emergencia a la calle Jaén, pero se ha condonado recientemente por el Ayuntamiento, durante las últimas obras acometidas en el edificio. Este acceso se encontraba a nivel de rasante.

Figura 24. Salida de emergencia, desde pista polideportiva, recientemente condenada, a calle Jaén. Vista exterior

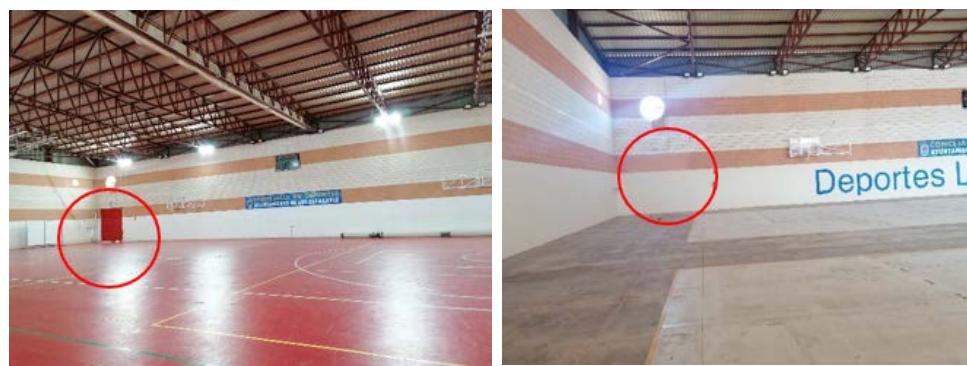
Figura 25. Salida de emergencia, desde pista polideportiva, condenada, a calle Jaén. Vista interior

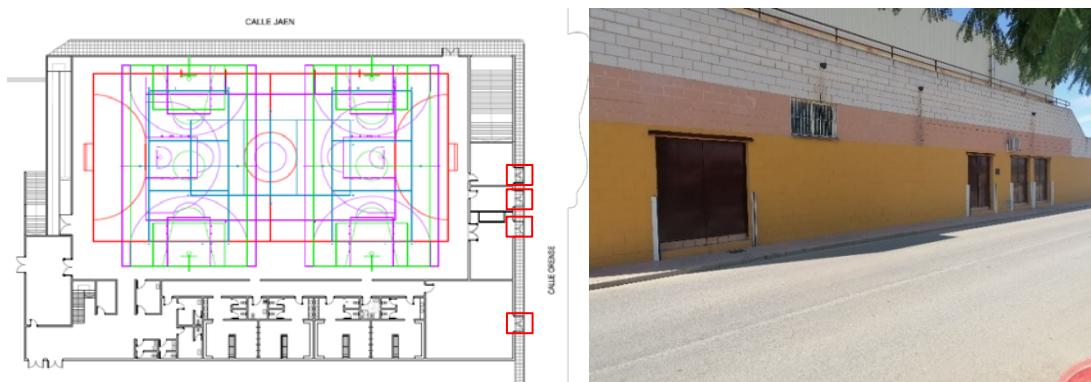
En la calle Orense existen cuatro salidas desde distintas salas del pabellón: sala de calderas, taller, almacén y sala de boxeo. El ancho de estas cuatro puertas es de 2 m.

Figura 26. Vista exterior de salidas a calle Orense

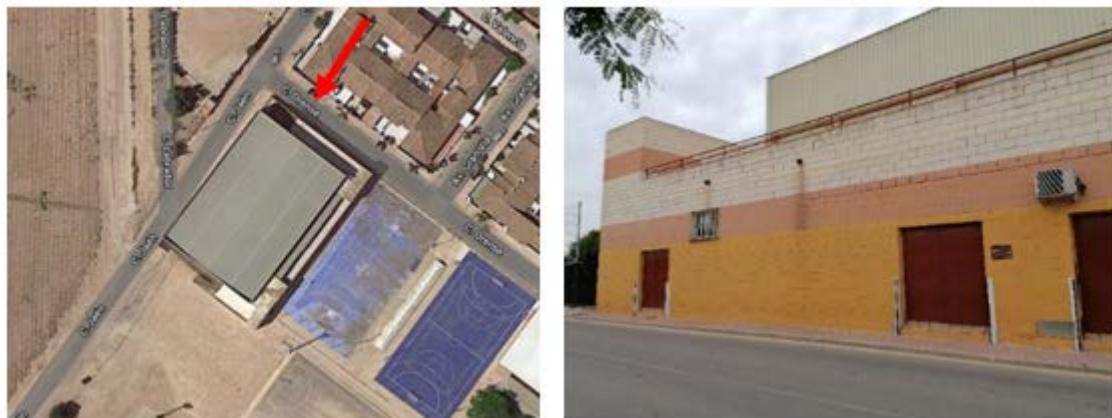
Las aguas recorren la calle Orense, pudiendo entrar por estas puertas, si bien es verdad que están elevadas por encima de la rasante del edificio.

Figura 27. Recorrido de las aguas por la calle Orense

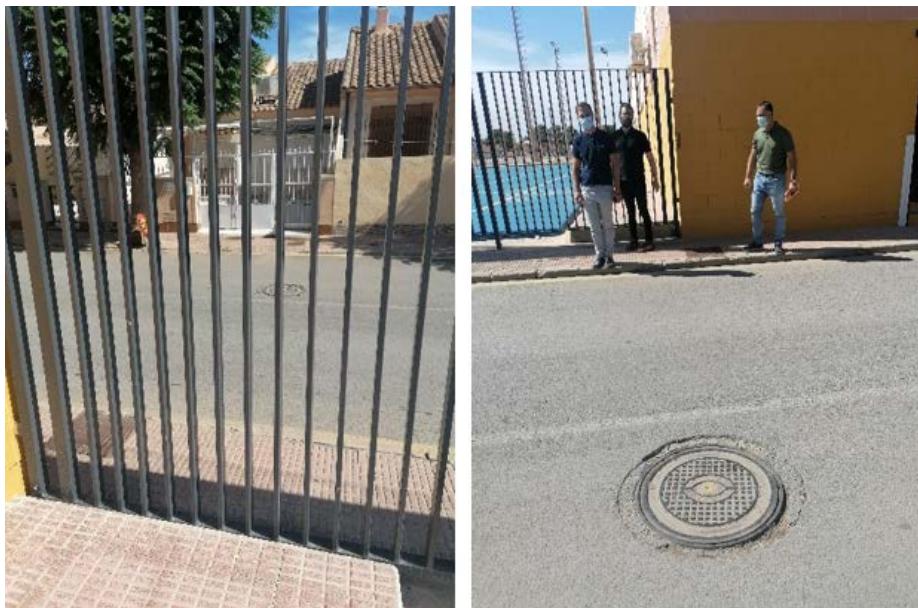
Figura 30. Arqueta de saneamiento

Actualmente, el Ayuntamiento está acometiendo obras de reparación en el Pabellón 13 de Octubre y prevé instalar una válvula antirretorno en la acometida.

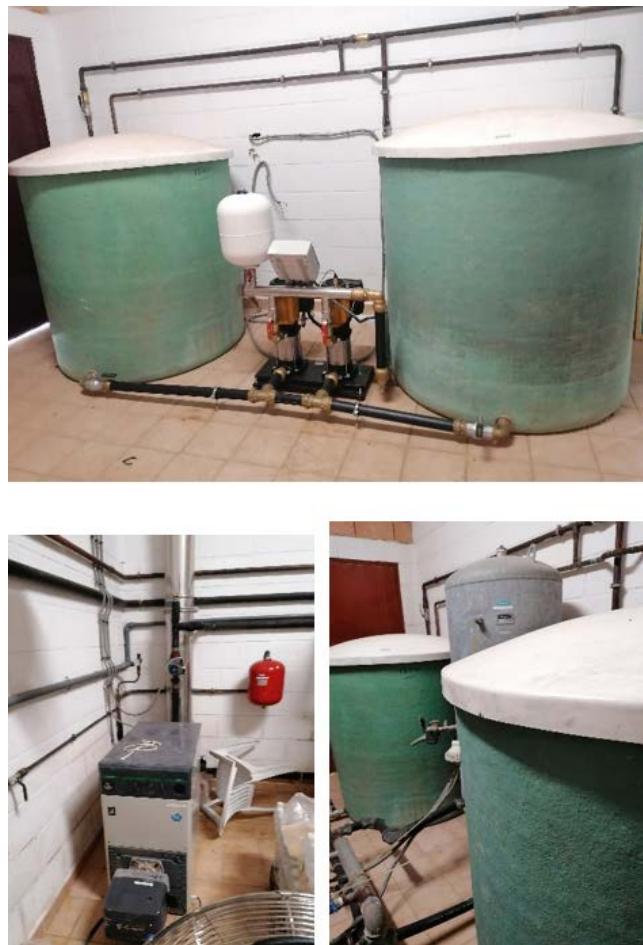
En la sala de calderas se encuentra una caldera, dos depósitos de agua y un depósito de inercia. La instalación está situada a cota de rasante, con lo que podría sufrir desperfectos con la entrada de agua en la sala.

Figura 33. Sistema ACS

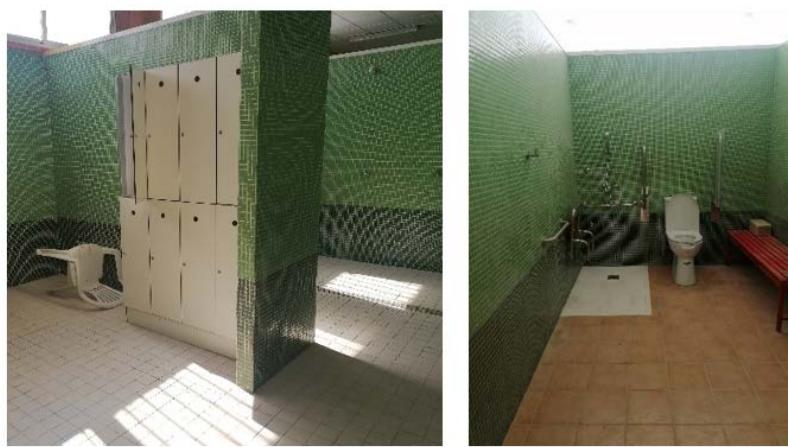
Los aseos y vestuarios del pabellón se vieron afectados durante los últimos episodios de inundación:

Figura 34. Aseos y vestuarios

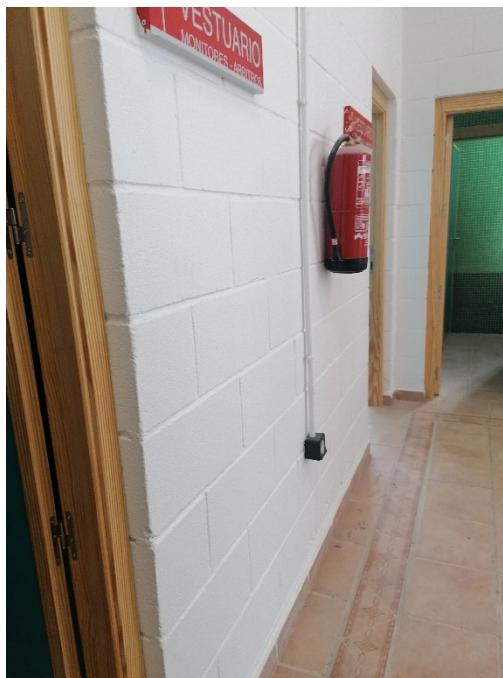
Los extintores se encuentran situados a unos 120 cm de altura, con lo que, en el caso de que se registrara una cota como la de 2019, se verían afectados.

Figura 36. Protección contra incendios

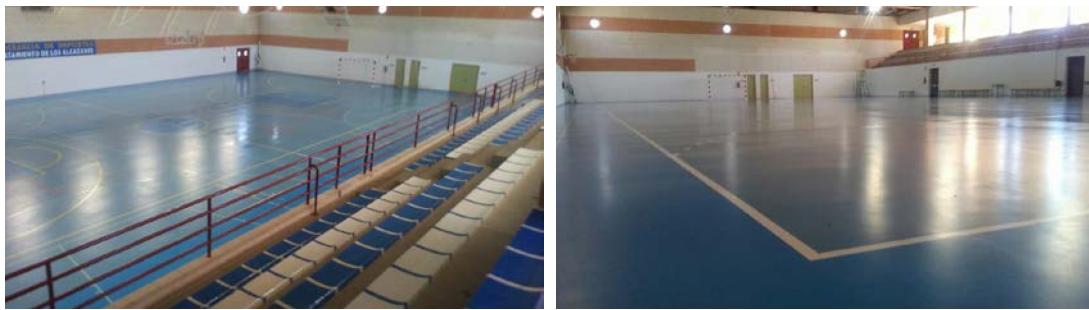
Cuando las obras de remodelación hayan acabado, los principales elementos que podrían sufrir daño serán aquellos elementos fijos que se encuentren en el pabellón. De especial importancia, por su valor económico, sería el pavimento que sirve como pista para los diversos deportes que se practican en el mismo.

Figura 37. Pavimento vinílico deportivo en la pista deportiva del Pabellón 13 de Octubre (2019)

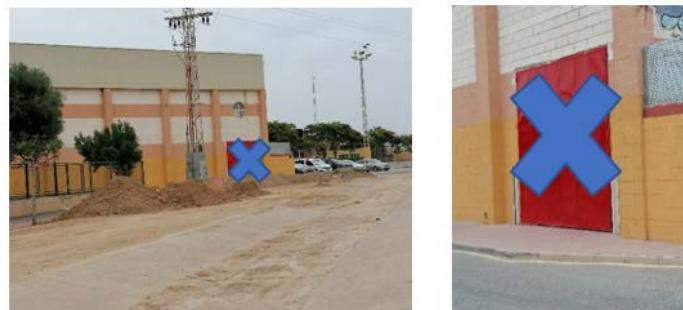
Figura 38. Puerta condenada en la calle Jaén

- 1. Retirada de una de las salidas de emergencia de la pista polideportiva a la calle Jaén.**  
Incluye el cerramiento del hueco con bloque de hormigón.

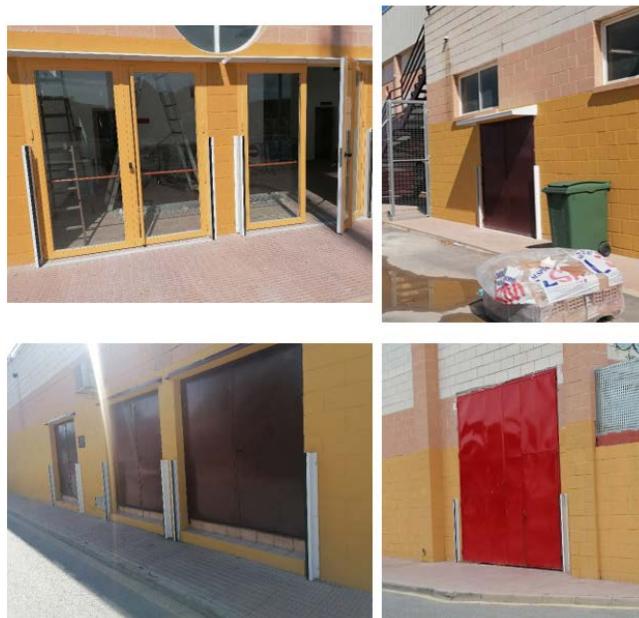
Figura 39. Puertas con soportes para colocación de barreras anti-inundaciones

- 2. Instalación de protecciones desmontables contra inundaciones.** En todas las puertas del pabellón se colocaron barreras desmontables anti-inundaciones con sus respectivos soportes. Se desconoce la homologación de los materiales empleados.

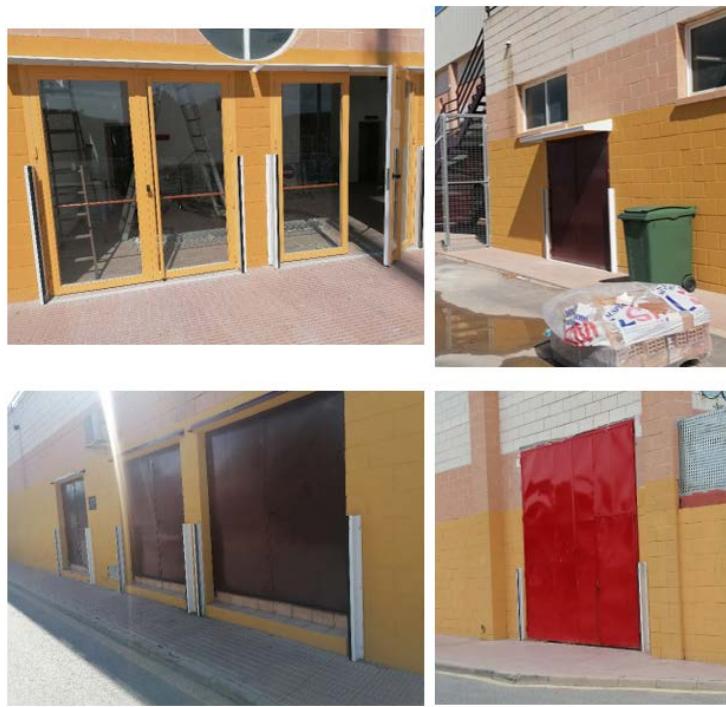
*Figura 42. Puertas con soportes para colocación de barreras anti-inundaciones*

2. **Instalación de protecciones desmontables contra inundaciones.** En todas las puertas del pabellón se colocaron barreras desmontables anti-inundaciones con sus respectivos soportes. Se desconoce la homologación de los materiales empleados.

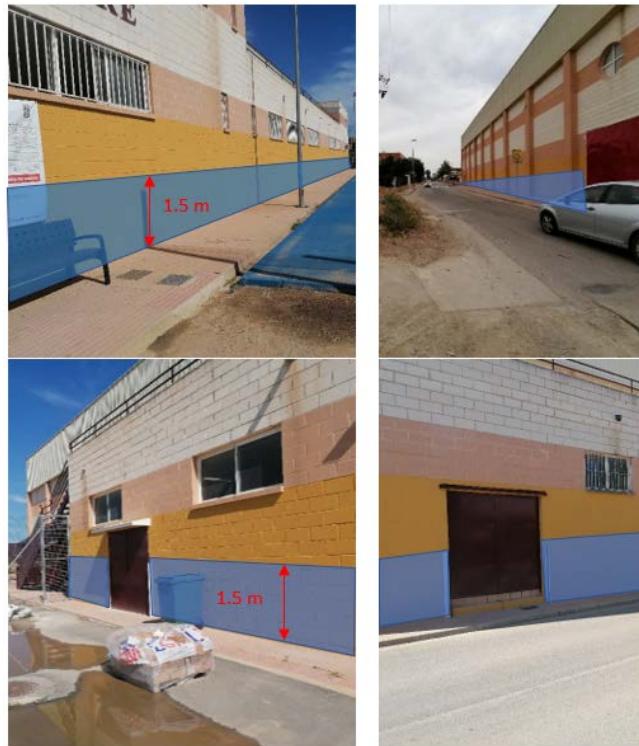
*Figura 45. Impermeabilización de fachada*

- Tratamiento e impermeabilización de la fachada, de cara a asegurar una completa estanqueidad de las paredes, hasta una altura de 1,50 m

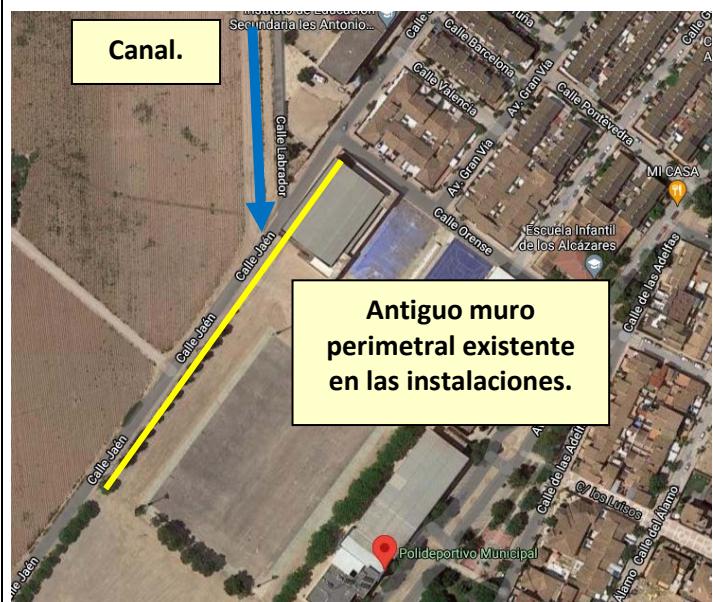
**El muro perimetral se ha sustituido por una malla de simple torsión.**

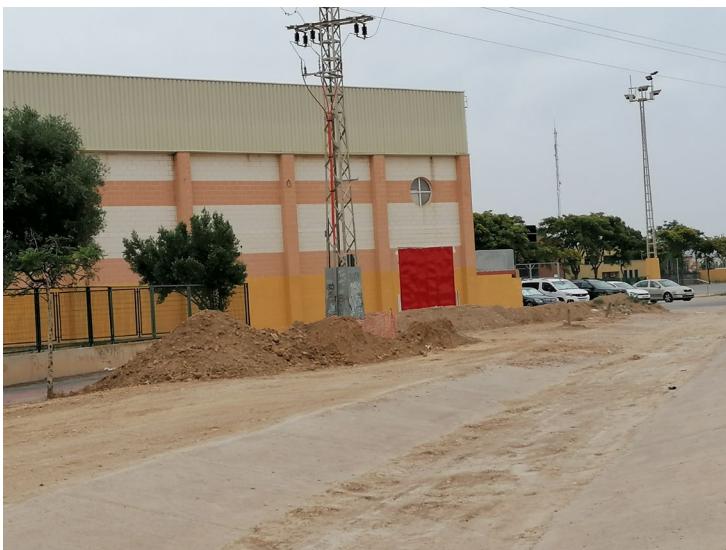
Puerta sellada. Calle Jaén

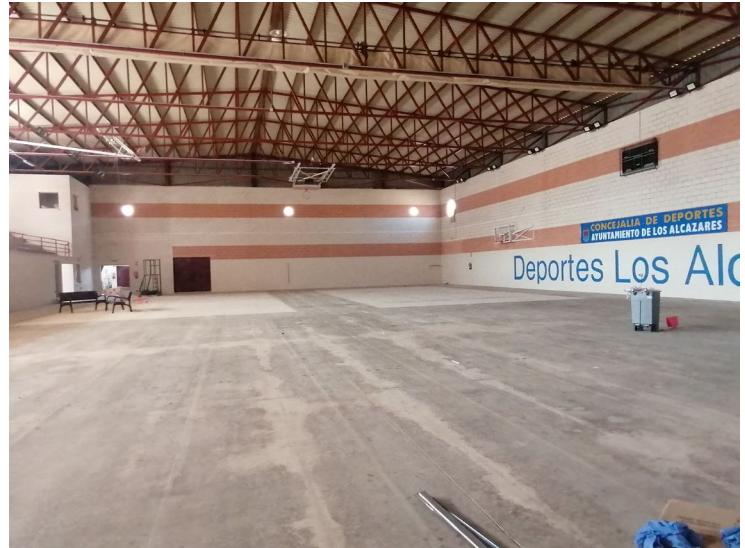
Interior pabellón. Nueva puerta abierta a fachada SO
