Informe técnico del accidente
ocurrido en el incendio forestal
de **Molinaferrera**

T.M. de Lucillo (León)
18 de octubre de 2011

Mayo 2012

Comité de Lucha contra Incendios Forestales

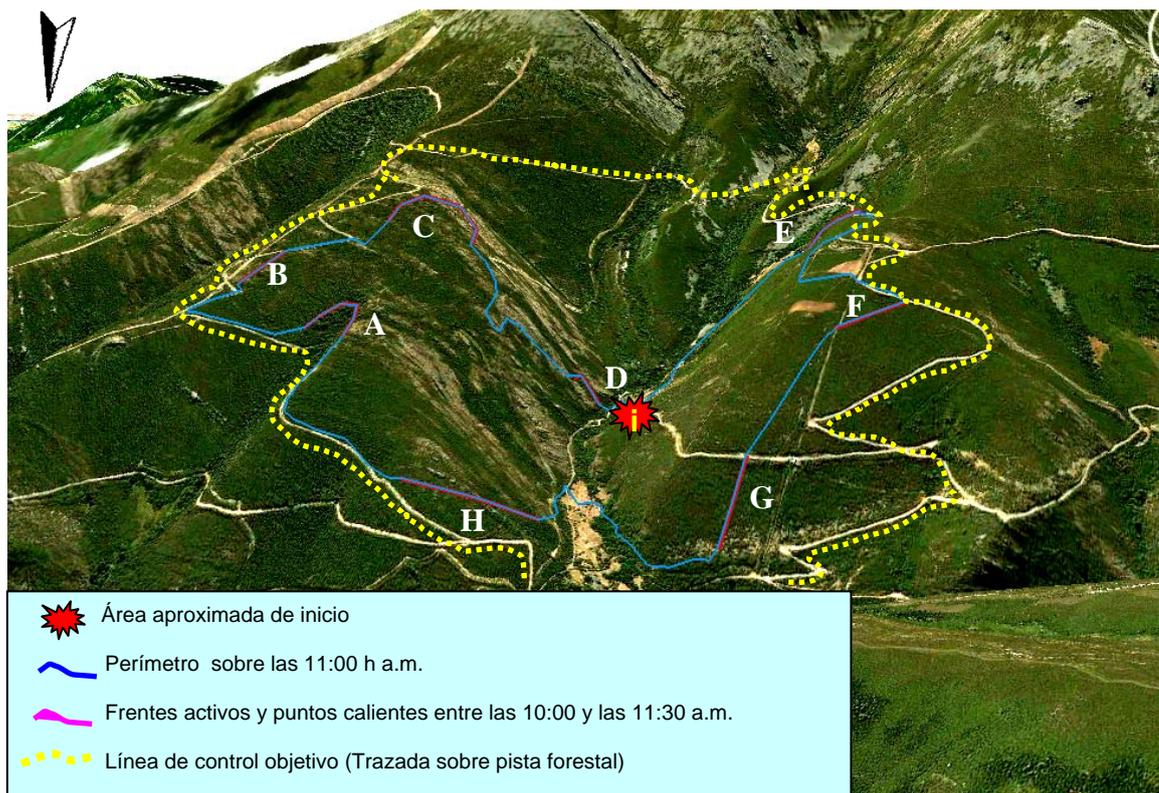
El fuego se inicia en una zona del fondo del valle del Arroyo de Peña Bellosa señalado con la letra "i" en la Figura 2. Por la noche no intervienen medios de extinción, por lo que el fuego progresa marcado por los accidentes topográficos, las condiciones meteorológicas de la noche y los caminos existentes, hasta alcanzar la superficie afectada que se encuentran los primeros medios de extinción al llegar la mañana del día 18.

Figura 2. Croquis del estado del incendio en el momento de la primera valoración del Jefe de Extinción ($\pm 11:00$ h)

El flanco derecho presenta tres puntos activos señalados como E, F y G en las Figuras 2 y 3.

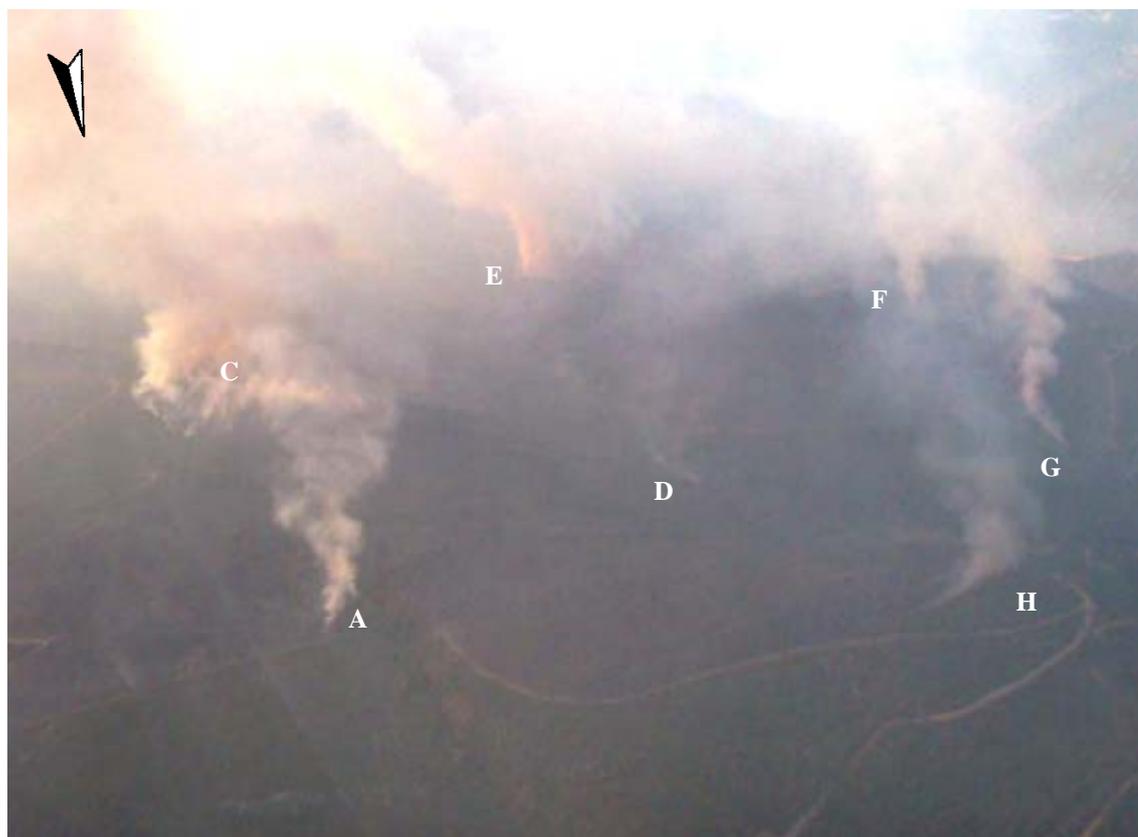
Figura 3. Frentes activos sobre imagen tomada en el vuelo de reconocimiento de la ELIF-L-1 a las 12:03 h

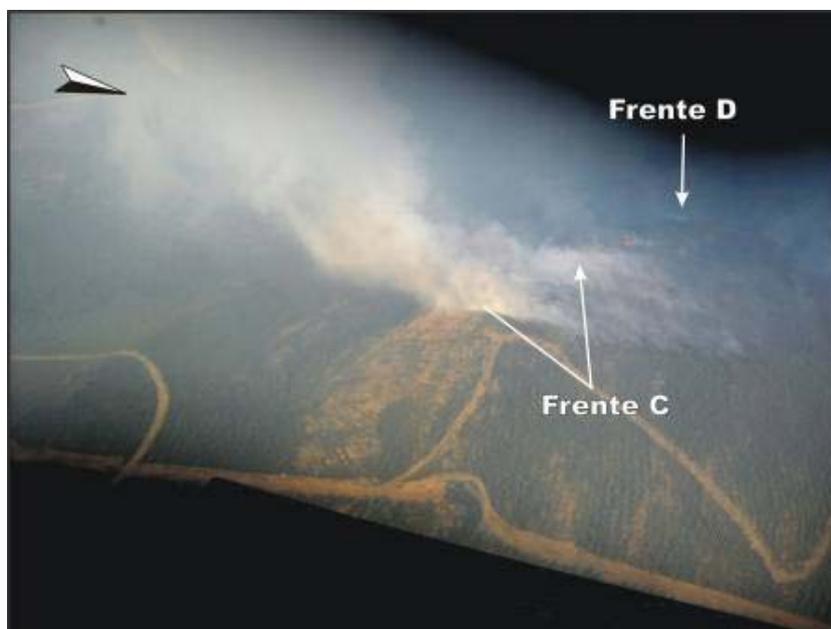
- C) Mayor frente activo del incendio: discontinuo, de forma semicircular, avanza hacia el Sur principalmente contra pendiente, presenta llamas inferiores a medio metro y se va apagando solo al alcanzar una zona con rocas. El viento que afecta a este frente se estima en 10-15 km/h de componente Norte, algo mayor al Frente D (ver columna de humo en Figura 4).

La localización de los frentes C y D queda determinada en la Figura 4.

Figura 4. Fotografía aérea a la llegada de la ELIF L-1, vista desde el Este

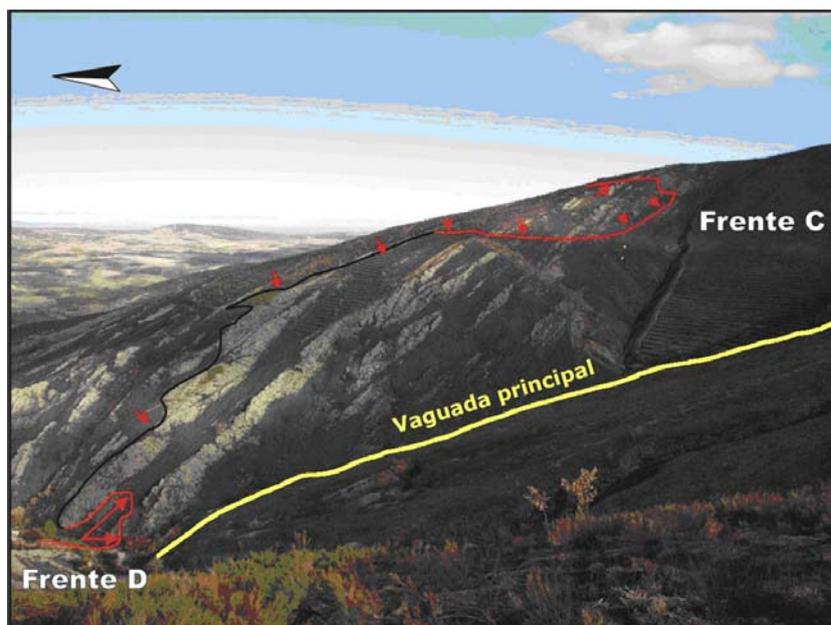
En la Figura 5 se muestra la situación de los frentes C y D, marcados sobre una fotografía de la zona realizada después del incendio.

Figura 5. Localización de los frentes C y D a las 12:06 h

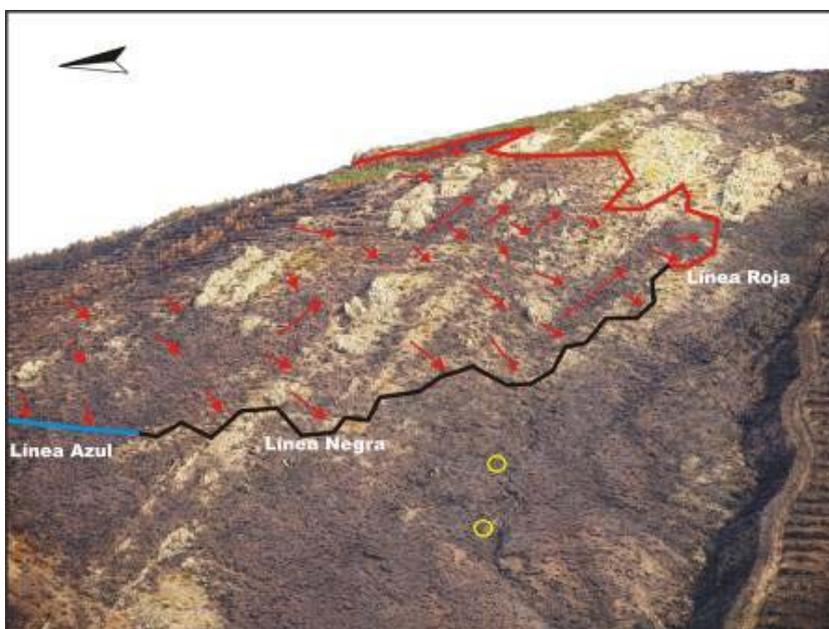
La línea azul de la Figura 6 corresponde a la parte más al Oeste y más baja de este Frente C que sí debía estar activo, con intensidad variable según la cantidad y continuidad de vegetación, y con avance descendente.

El conjunto de las 3 líneas (roja, negra y azul) forma la semicircunferencia del Frente C que se observa en la foto tomada por la ELIF L-1 (Figura 4).

Figura 6. Representación de los sentidos de propagación y perímetros del Frente C antes del accidente.

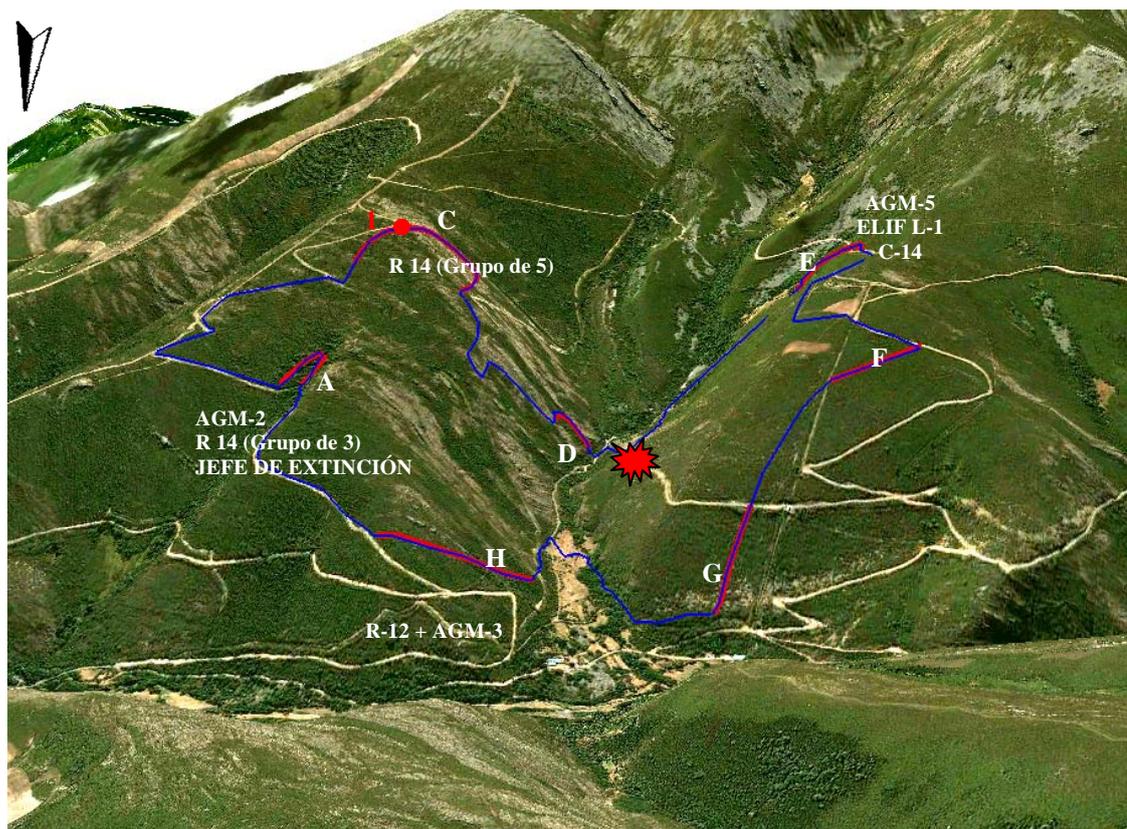
Con este movimiento la distribución de medios queda como se representa en la Figura 7, que es la que había en el momento del accidente.

Figura 7. Distribución de medios en el momento del accidente

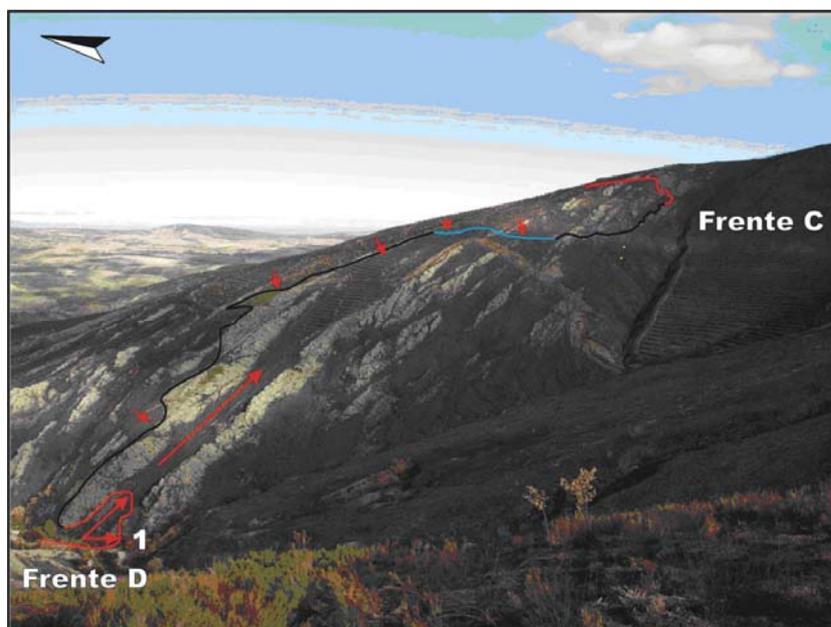
Figura 8. El Frente D a las 12:06 horas

En el punto 1 de la Figura 8 el frente continuará avanzando por la vaguada principal. Al sobrepasar la zona rocosa y alcanzar de nuevo combustible vegetal, origina una nueva propagación ascendente por la ladera que alcanza el cortafuegos abandonado en el punto 3 (Figura 9). Por continuidad de combustible, transmisión del calor por radiación y convección o proyección de pavesas lo sobrepasó, alcanzando el perímetro que se había apagado espontáneamente en el Frente C (línea negra).

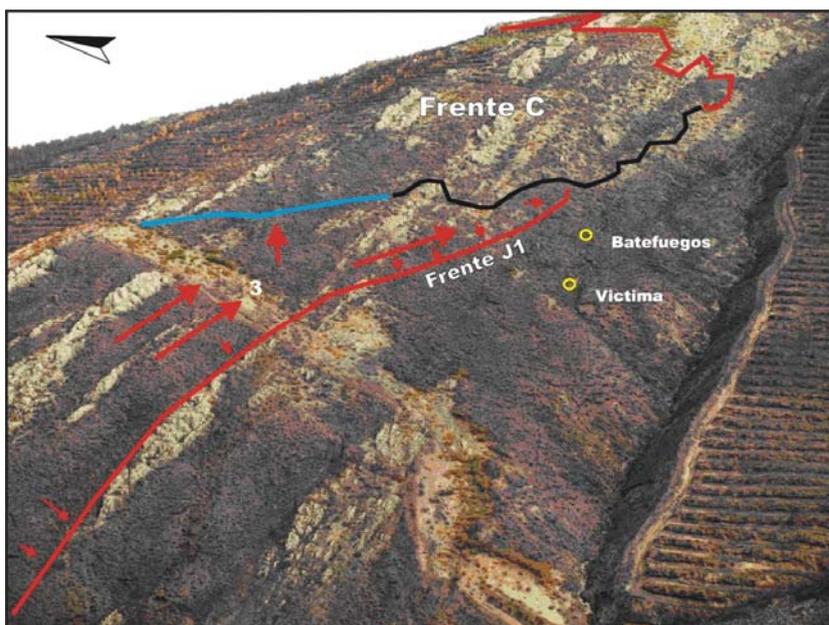
Por tanto se genera una nueva lengua de fuego ascendente por encima del cortafuegos que se va a identificar como Frente J1. El flanco izquierdo y la cabeza de la misma se extinguieron al chocar contra la línea azul y/o línea negra del Frente C. El flanco derecho sin embargo va encontrando combustible verde y progresa hacia el Sur en sentido lateral y descendente.

Figura 9. Frente J1: se indica el paso sobre el cortafuegos y su avance hasta el perímetro controlado por R-14

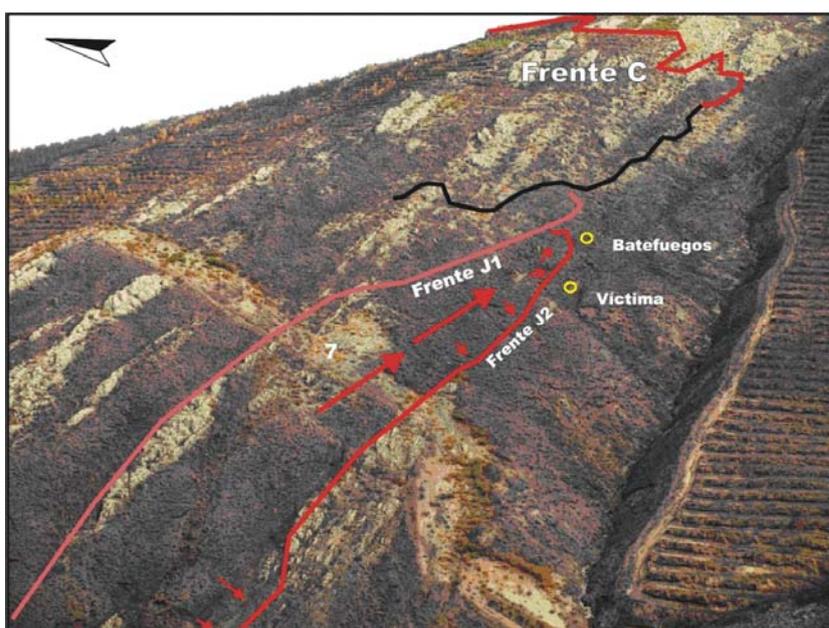
Unos instantes después se produjo otra propagación paralela a la anterior más al Sur, que sobrepasa el cortafuegos en el punto 7 de la Figura 10, dando lugar al Frente J2 paralelo y por debajo del Frente J1.

Figura 10. Evolución del Frente J2 sobre la zona en la que se encontraba R-14

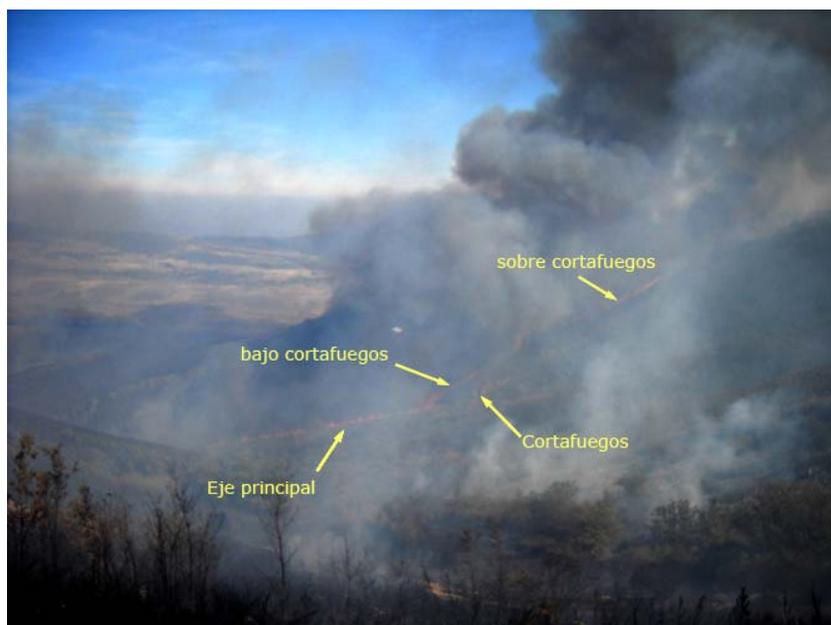
Esta situación se corresponde con la que refleja la Figura 11, realizada a las 13:37 horas por el técnico de la ELIF L-1 desde el flanco derecho. Se puede apreciar:

- Un frente continuo de fuego que se ha formado por encima del cortafuegos en la zona en la que estaba R-14 y que puede llegar hasta el lugar en el que terminaron el trabajo de extinción y se quedaron vigilando.
- Un frente continuo de fuego por debajo del cortafuegos.
- La superficie de brezo entre estos dos frentes y la vaguada secundaria situada en la ladera en la que se encontraba R-14, está sin quemar. Por tanto estos dos frentes aun no han llegado al fondo de la vaguada secundaria.

Figura 11. Fotografía tomada por el Técnico de la ELIF L-1 a las 13:37 horas

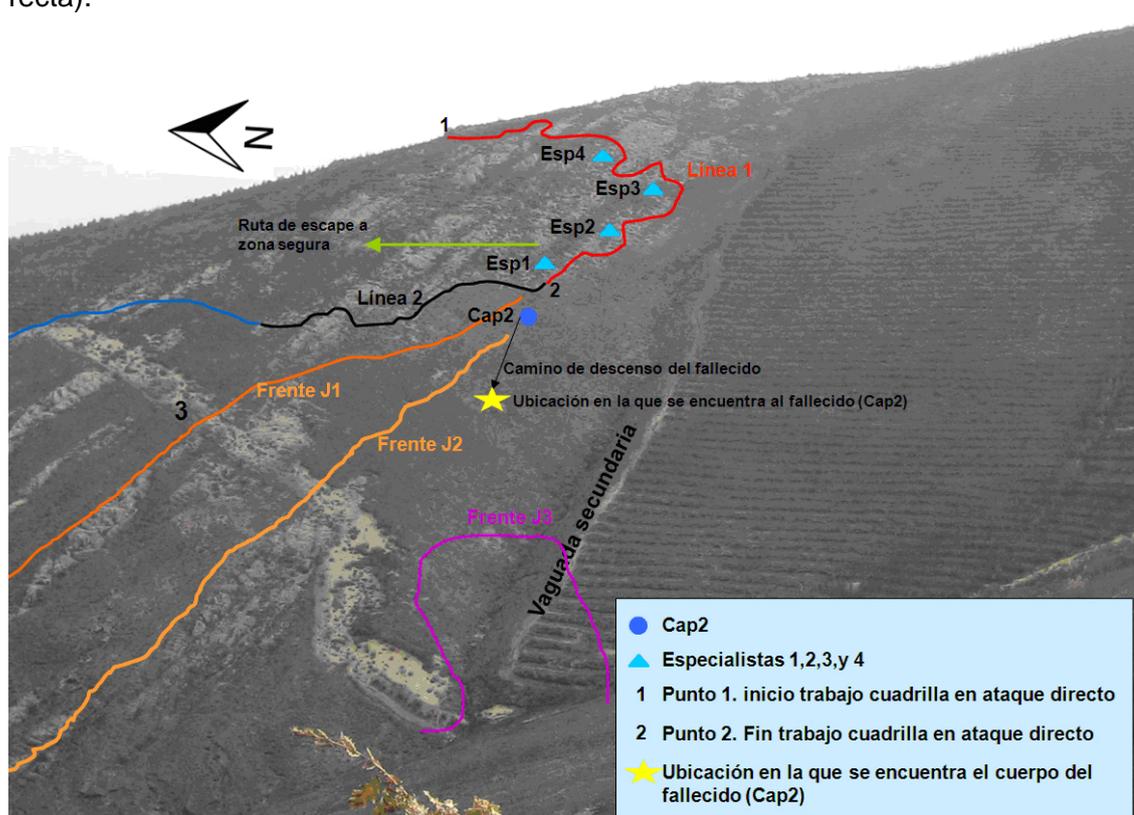
El nuevo foco que ve aparecer el grupo de 5 componentes de la cuadrilla es el flanco derecho del Frente J1 (Figuras 9 y 12). El humo generado por este nuevo frente tiene también el mismo comportamiento que el humo del frente que habían venido apagando durante toda la extinción en ataque directo. Se encuentran en la línea negra del Frente C unos 100 metros por encima del cortafuegos (en línea recta).

Figura 12. Descripción en detalle de los movimientos realizados por la cuadrilla durante el accidente

A medida que Cap2 desciende y se posiciona para atacar J1, se produce la carrera del nuevo Frente J2 paralelo al anterior. De este nuevo frente (J2) la Figura 12 muestra su flanco derecho ya que el flanco izquierdo se extingue de forma espontánea al ir encontrando en su progresión el Frente J1. Esta nueva carrera presenta una propagación más intensa. Los miembros de la cuadrilla probablemente no aciertan a identificar que J1 y J2 son frentes diferentes y lo único que son capaces de observar es que de repente el frente al que se dirigía Cap2 cambia de comportamiento e intensidad generando un humo más denso, oscuro y tumbado sobre la ladera.

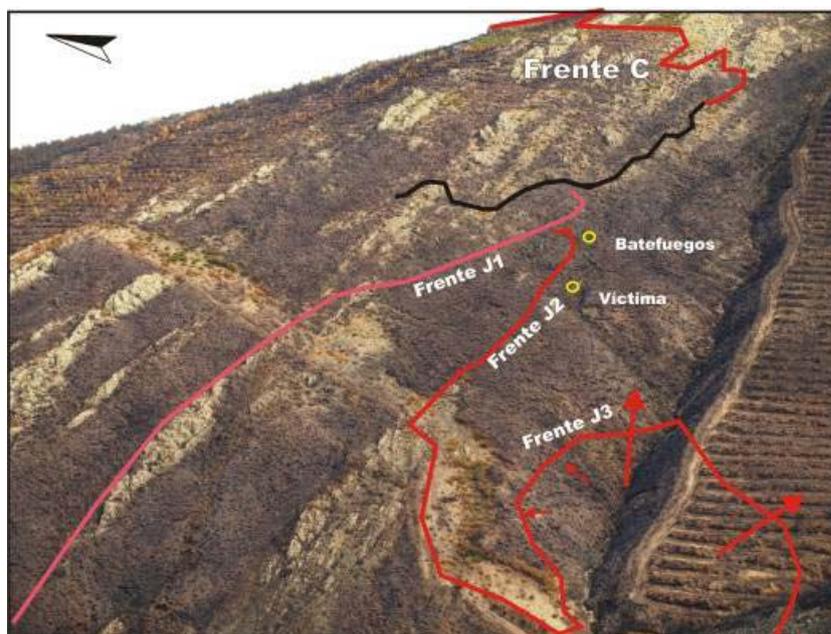
En cualquier caso, el Frente D continúa avanzando por el fondo de la vaguada principal, formándose ejes secundarios ascendentes por la ladera que no llegan a pasar al otro lado del cortafuegos. Cuando este frente llega al punto de intersección de la vaguada principal con la secundaria, se produce una propagación ascendente por ésta, que afecta al resto de vegetación que quedaba por debajo del Frente J2. Este frente ascendente, comienza a afectar también a la ladera de repoblación de pinar. Este será el Frente J3 (Figura 13).

Figura 13. Llegada del Frente D a la intersección de la vaguada principal con la secundaria y generación del Frente J3

Se considera que el Frente J3 se puede haber generado escasos minutos después de que J2 comprometiera la ruta de escape a Cap2. Es un frente que al ascender conducido por la vaguada secundaria, presentó un comportamiento aún más intenso. La interacción de dos frentes tan próximos es evidente, acelerándose por succión y potenciando los movimientos de convección. Si J2 no fue el causante directo por sí mismo, la aparición de J3 y la posición intermedia de Cap2 entre los dos frentes no le deja ninguna opción.

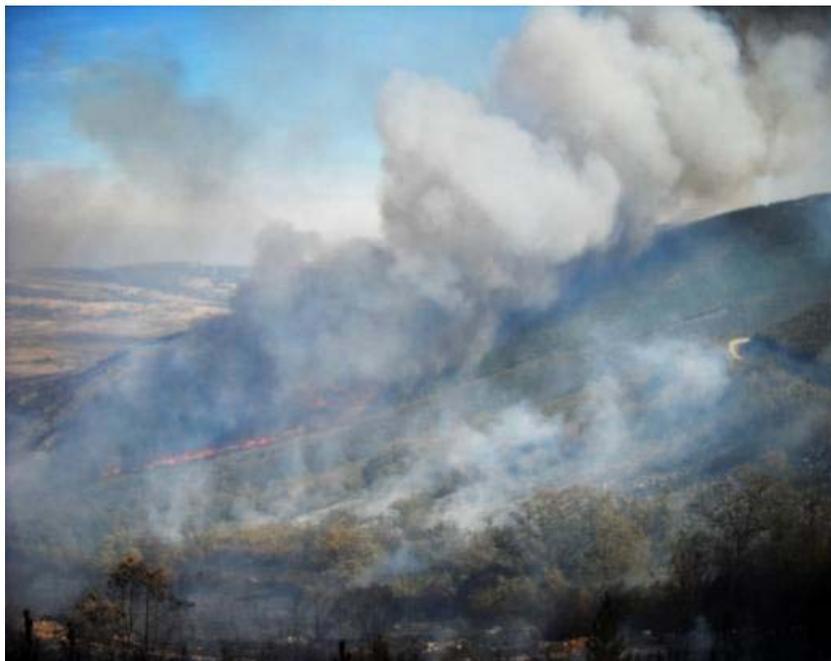
Esta es el reflejo de la fotografía tomada por el Técnico de la ELIF de Cueto a las 13:42 horas (Figura 14), 5 minutos después de la fotografía de la Figura 11.

Figura 14. Fotografía realizada por el Técnico de la ELIF L-1 a las 13:42 horas

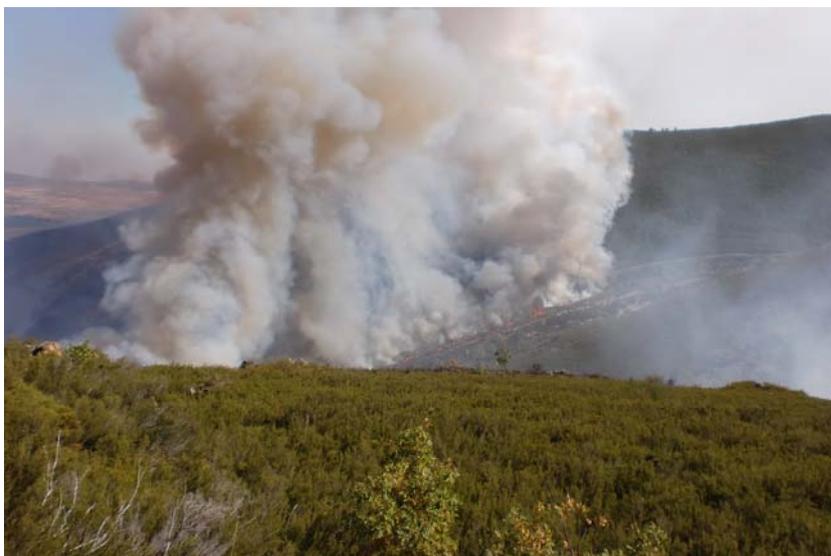
Después del accidente, a la evolución del Frente J3 se unen las propagaciones ascendentes del Frente D por la ladera de repoblación de pinar más al Sur desde el fondo de la vaguada principal, generando un fuego de gran virulencia que se aprecia en la Figura 15.

Figura 15. Fotografía tomada por el Técnico de la ELIF L-2 a las 14:05 horas
