PROYECTO BÁSICO AUTORIZACIÓN PARA OBRAS EN DOMINIO PÚBLICO MARÍTIMO TERRESTRE

RÍA CUBAS

Finca La Astillona

MEMORIA DESCRIPTIVA

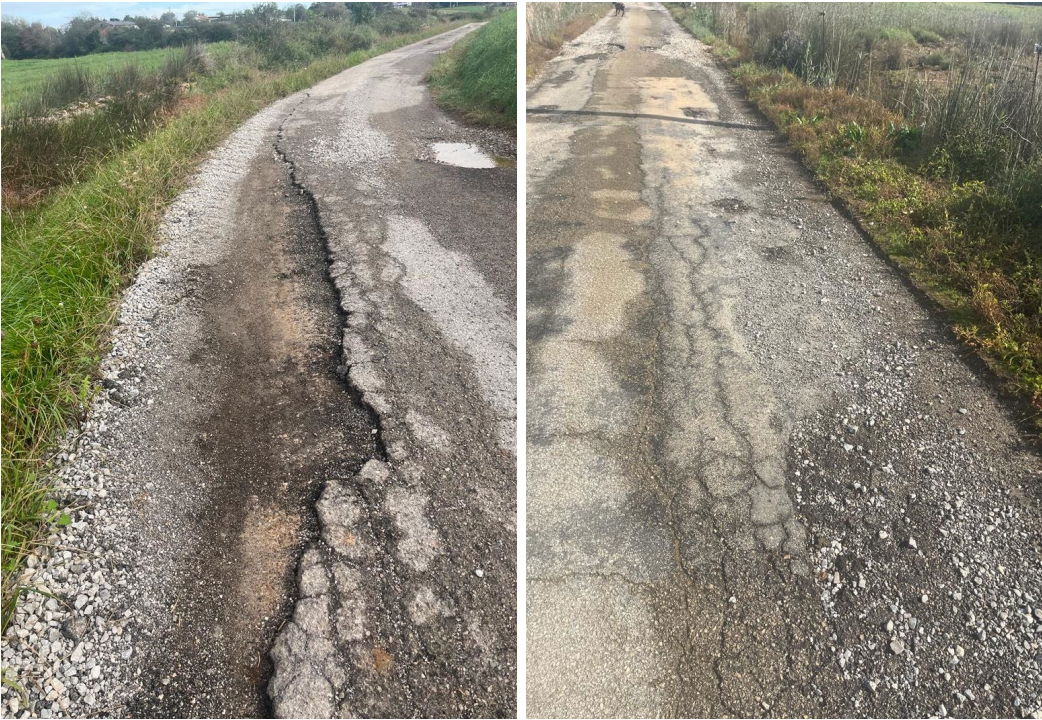
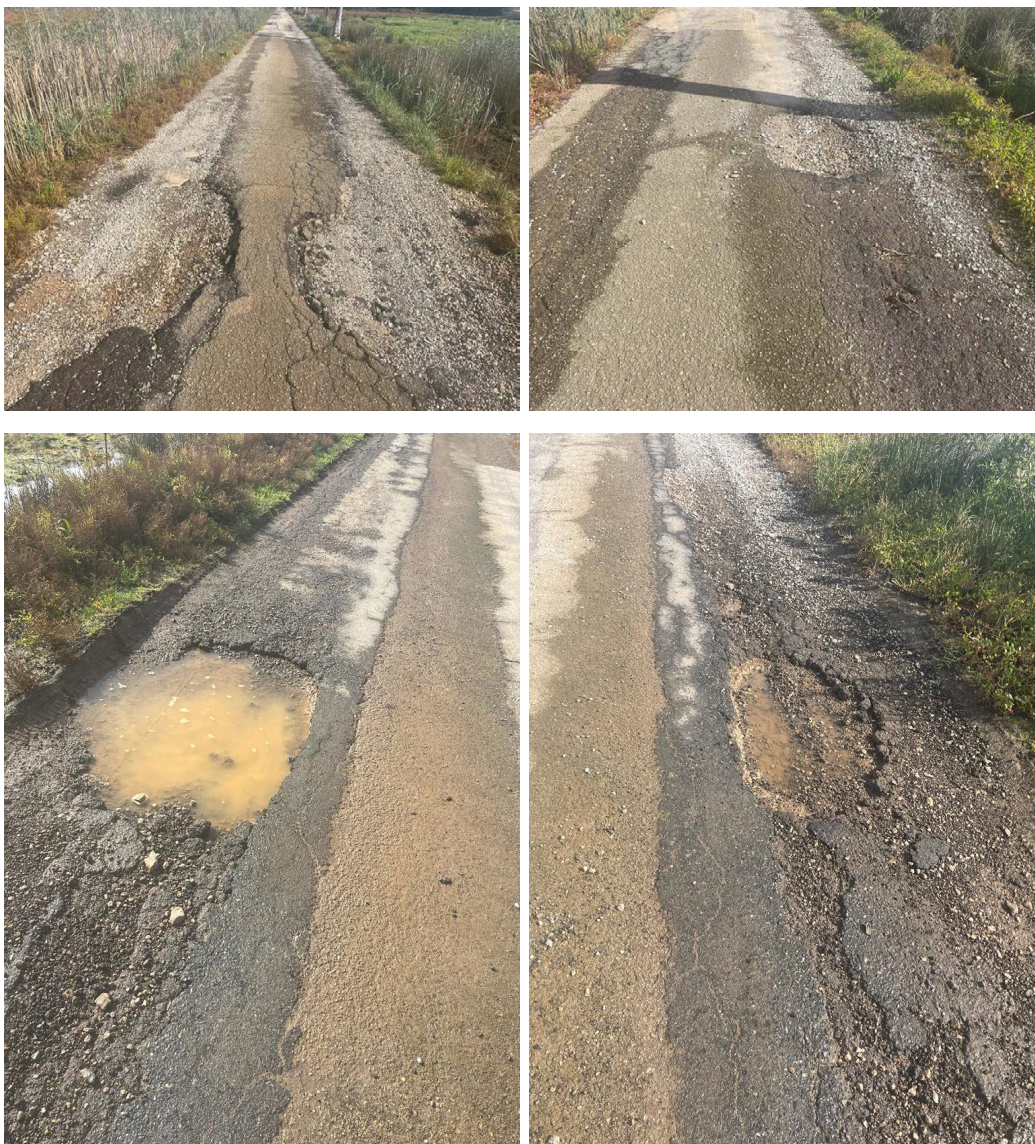
El vial de acceso que atraviesa el DPMT desde la conexión con la carretera CA-433 en el ámbito de Suesa / Mojante hasta la Astillona, que atraviesa la zona de la Astilla en la que se sitúa en CT de compañía que da servicio al ámbito presenta grades desperfectos debido a las inundaciones producidas, como se observa en las siguientes fotos:

Como se aprecia, el vial tiene múltiples fallos en el firme debido a la continua entrada de agua procedente de la Ría, en prácticamente todo su recorrido. Se observa el gran deterioro de la capa de rodadura de mezcla bituminosa, con zonas en las que prácticamente ha desaparecido el ligante.

El uso del vial en esas condiciones, además del propio perjuicio implica el constante incremento de los deterioros si no se toman las medidas oportunas, llegando a impedir el acceso a la Astillona.

Dado el estado del firme del vial de acceso a la finca La Astillona, se hace necesario acometer una actuación de rehabilitación integral del firme en todo el desarrollo del mismo, desde la CA-433 hasta el acceso a la finca.

- Limpieza y regulación de la capa actual mediante extendido y compactación de Mezcla Bituminosa en Caliente para capa intermedia tipo AC-22 con árido calizo previa aplicación de riego de imprimación.
- Pavimentación de capa de rodadura de Mezcla Bituminosa en Caliente tipo AC-16 con árido Silíceo en capa de 5 cm de espesor en toda la superficie del vial de acceso.

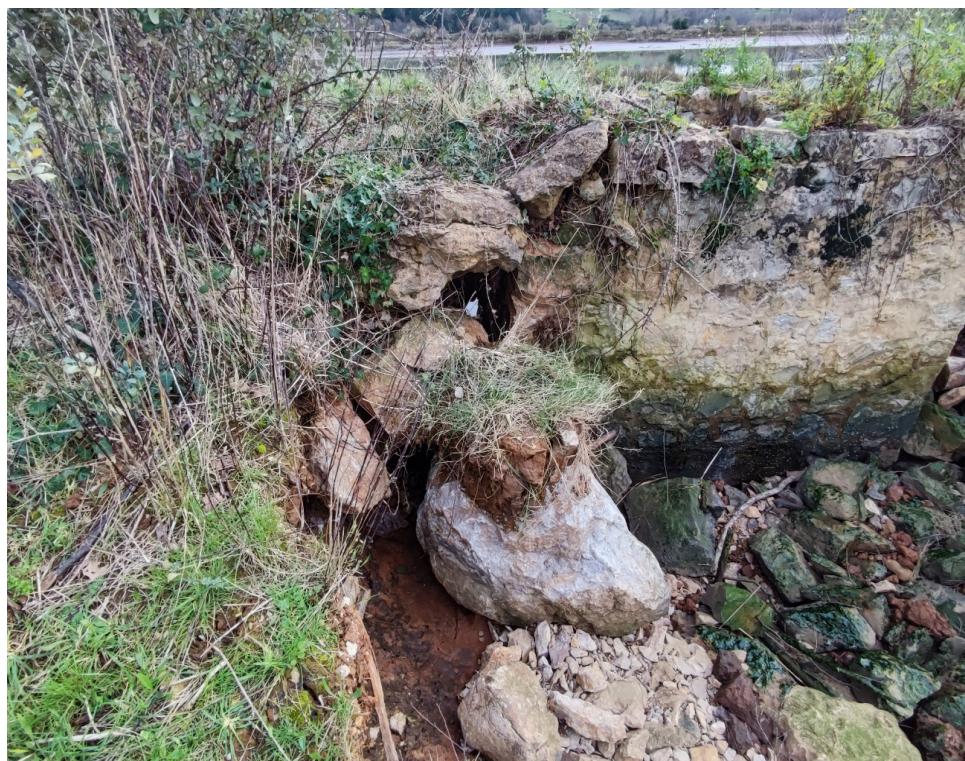
Estado colector cruce dique

Uno de esos colectores, el situado junto a “La Astilluca” ha perdido su válvula antirretorno, inundando en cada ciclo de marea dichos terrenos de aprovechamiento agropecuario y las fincas de “La Astillona”, lo que produce una filtración hacia las especies arbóreas que colindan con los terreros que son propiedad de la Administración General del Estado lo que esto genera un perjuicio ambiental secando los plataneros y Hayas.

Pueden apreciarse los desperfectos en el dique y en el colector, donde se observa la falta de la correspondiente válvula antirretorno. Así mismo, se comprueba que el deterior impide el correcto desagüe del agua de escorrentía hacia la Ría de Cubas.

La actuación consiste únicamente en dos acciones, la colocación de la clapeta antirretorno en el colector que cruza el dique, evitando de esta forma, la entrada de las aguas de marea, y, por otro lado, la restitución del propio dique a un buen estado mediante la colocación de escollera en condiciones similares a las existentes.

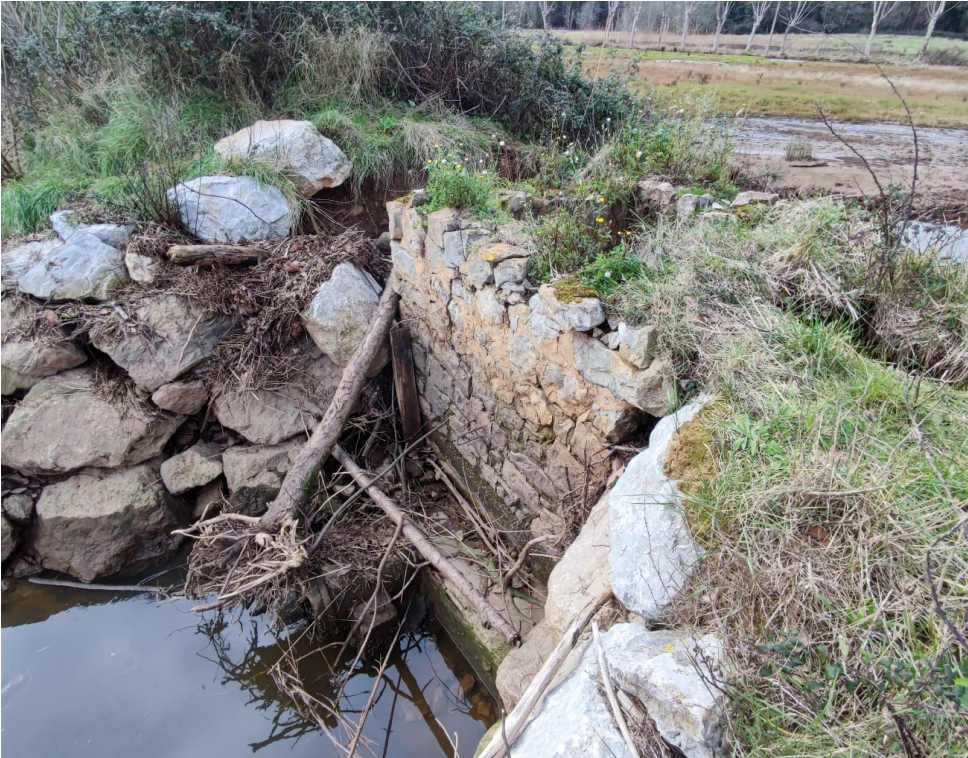
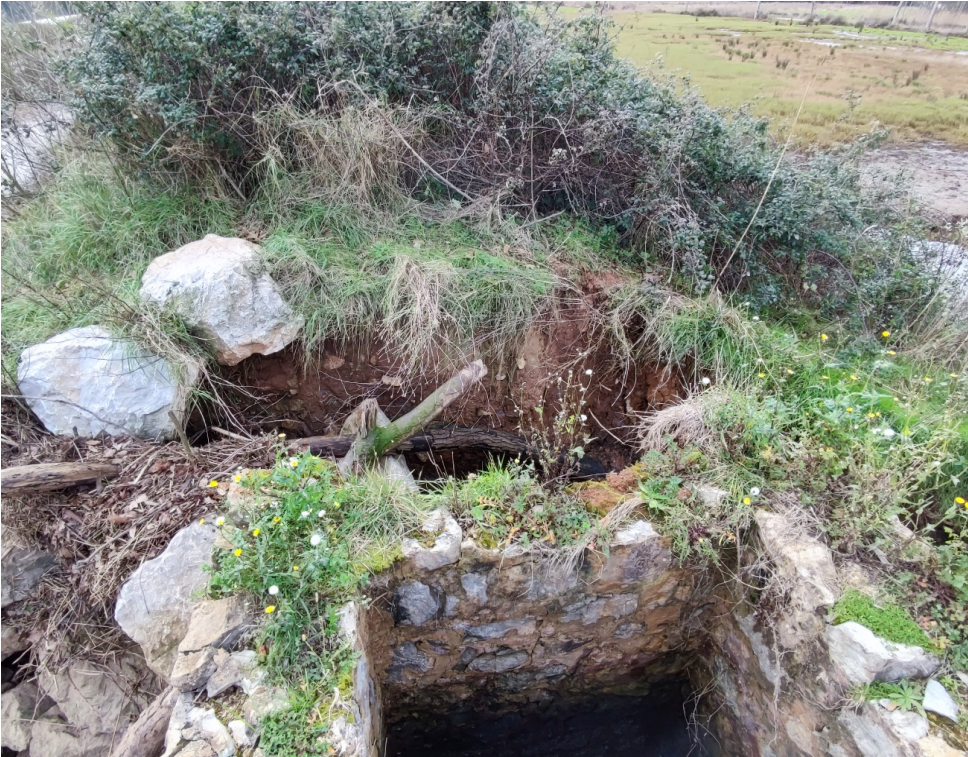
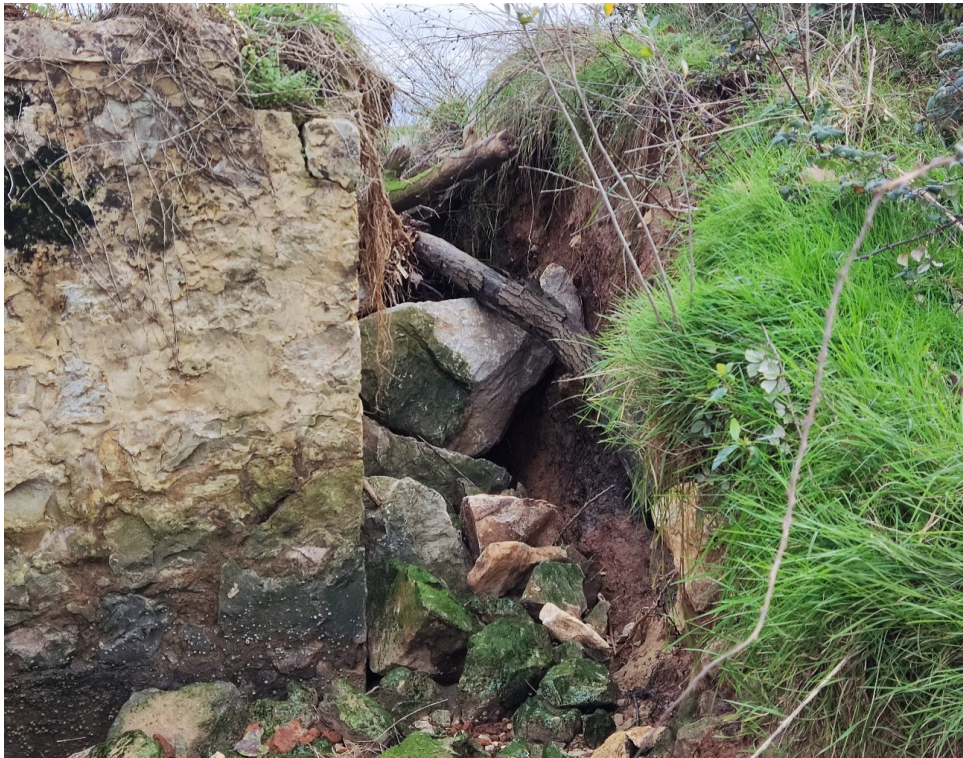
En las siguientes imágenes se observa el estado actual del dique y la escollera en la situación actual:

Además de la colocación de la nueva clapeta se pretende corregir el deterioro actual del dique mediante la colocación de escollera de 2,5 metros de altura con 1 metro de voladura de ancho apoyada en una cimentación de hormigón HA25-B-20-XA2 con acelerante.

Se proyectan unos 8 metros lineales de dicha escollera situados en el borde del dique hacia la ría de Cubas, situados completamente en zona de DPMT.
