EVALUACIÓN ESTRUCTURAL DEL INMUEBLE SITO EN AV. MEDITERRÁNEO Nº 40. PUERTO DE SAGUNTO, (VALENCIA).

Castellón de la Plana, a Julio de 2021

EVALUACIÓN ESTRUCTURAL DEL INMUEBLE SITO EN AV. MEDITERRÁNEO Nº40. PUERTO DE SAGUNTO, (VALENCIA)

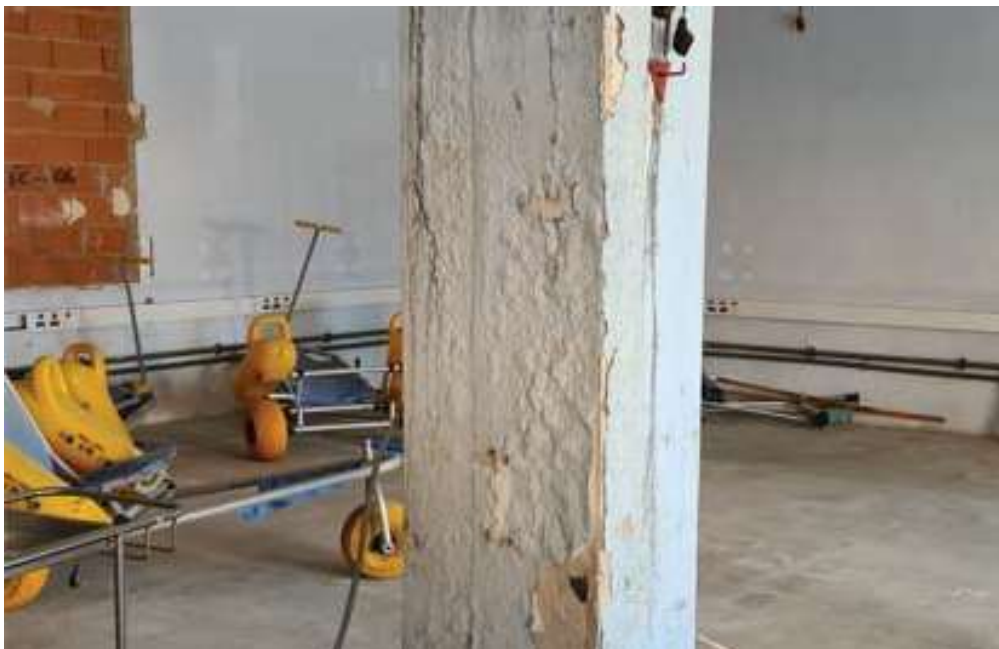
- Se detectan arreglos realizados con yeso en la base de algunos pilares lo que evidencia la presencia de humedades y/o de inundaciones.
- Se detectan zonas con filtraciones de agua de la cubierta.
- Se nos indica que el forjado de la planta baja es de tipo sanitario. No se detectan huecos de ventilación, lo que puede favorecer los problemas de humedades detectados en la base de los tabiques, (abombamiento y caída de las capas de pintura).

Humedad en pilar procedente de cubierta

4.- Reparación de la cubierta del edificio para evitar las filtraciones.

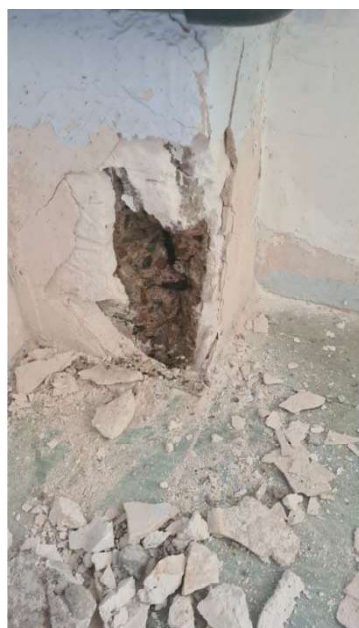
Se detectan zonas arregladas con yeso en zona inferior de tabiquería y pilares.

Cata en pilar 6. Arreglo con yeso

3.- Sanear las zonas en las que se detecten arreglos anteriores realizados con yeso y otros productos inadecuados y proceder a su reparación mediante morteros del tipo SIKA o similares.

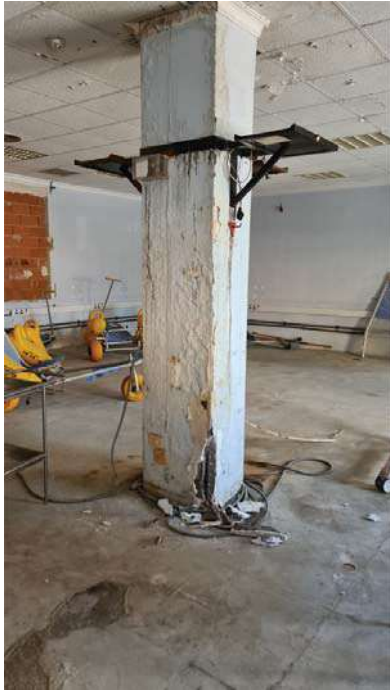
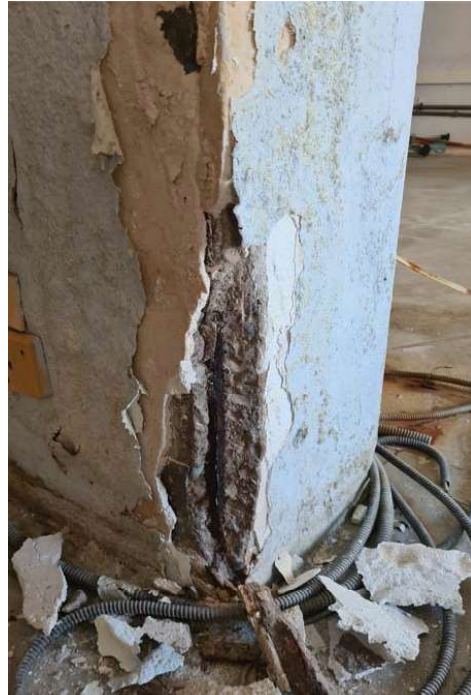
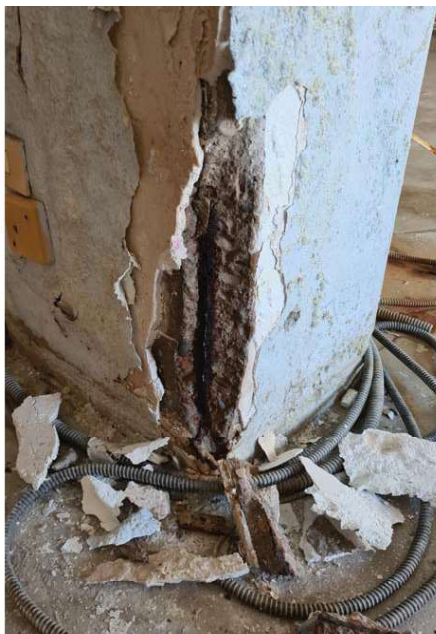
Pilar central, (P1):

- Prueba de fenolftaleína: con resultado de carbonatación.
- Armadura con presencia de oxidación en fase inicial.

Vista del pilar y cata hasta armadura

Detalle de la cata hasta armadura. Antes de fenolftaleína.

Tras impregnar con fenolftaleína.

1.- Se recomienda reparar los elementos afectados por la oxidación de las armaduras, mediante cepillado y pasivación de las mismas utilizando morteros de reparación, (SikaTop® Armatec® -110 EpoCem® o similares).

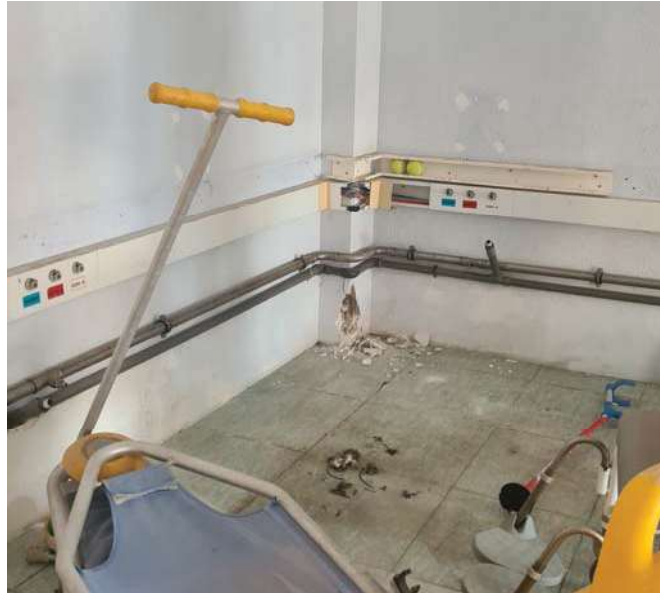
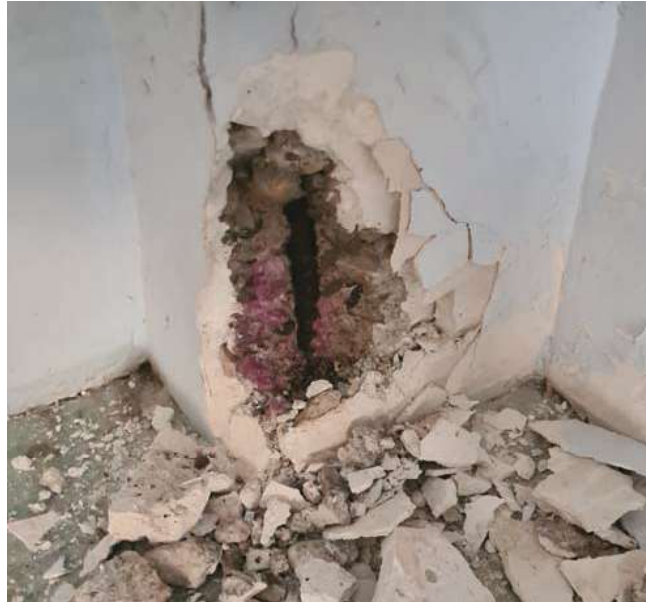
Pilar P5:

- Prueba de fenolftaleína: Sin carbonatación.
- Armadura con presencia de oxidación en fase inicial

Detalle de la cata hasta armadura. Tras impregnación con fenolftaleína

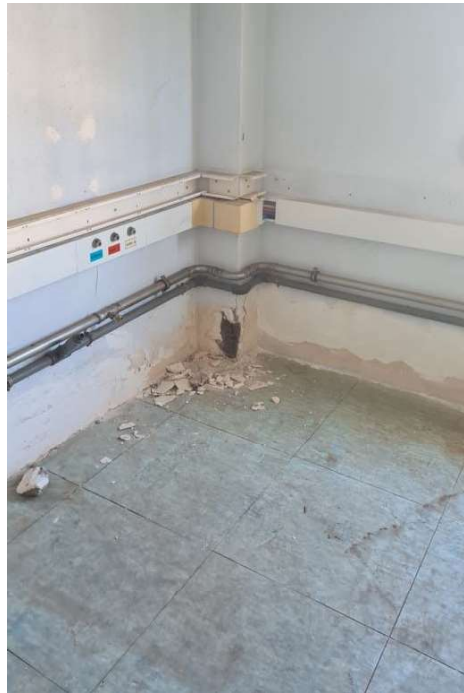
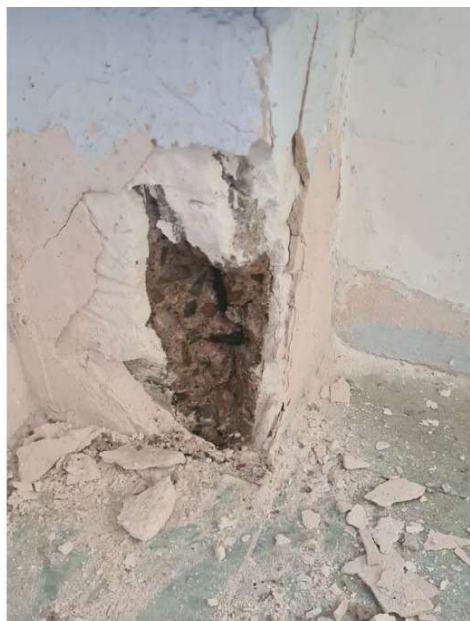
Pilar P6:

- Cata.
- Armadura con presencia de oxidación en fase inicial
- Arreglo con yeso.

Detalle de la cata hasta armadura

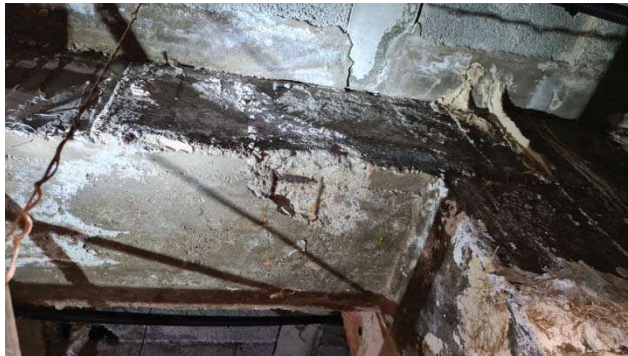
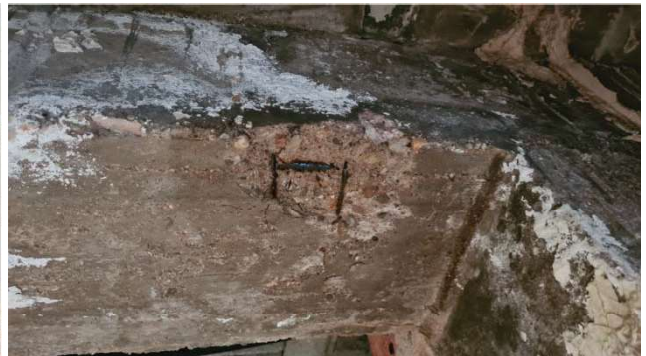
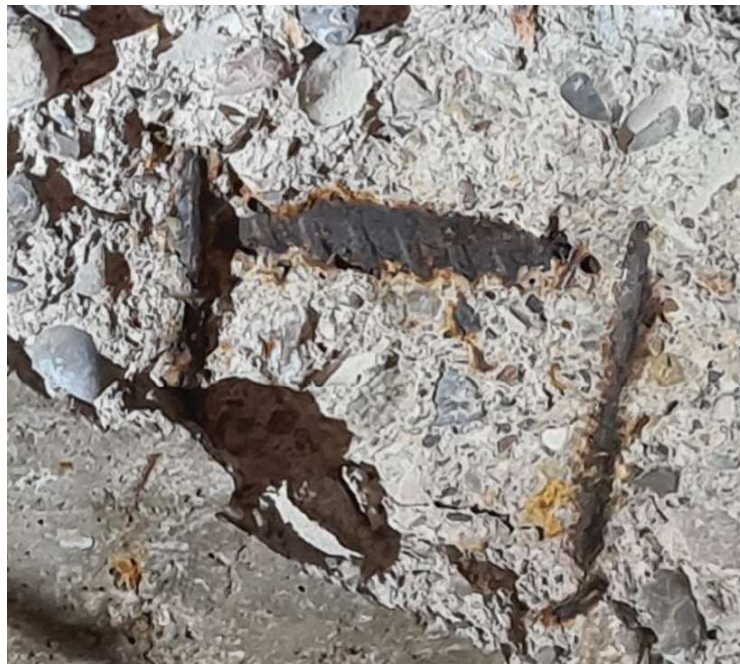
Viga V1, (Junto pilar P1):

- Prueba de fenolftaleína: con resultado de carbonatación.
- Armadura con indicios de inicio de oxidación.
- Se toma muestra del hormigón de la viga, M1, para determinación de cloruros, con resultado: 0,04% (Inferior al 0,05% prescrito en la EHE)

Vista de la viga y cata hasta armadura

Tras impregnar con fenolftaleína.

Con indicios de inicio de oxidación.

2.- Por la carbonatación y la presencia de cloruros detectada en algunas vigas y pilares del inmueble, así como por el ambiente marino en el que está situado el inmueble, se recomienda un tratamiento preventivo superficial, que recupere las características pasivizantes del hormigón, y que frene el ataque de los agentes exteriores, (SIKA WARD 670 W, GEOLITE PINTURA o similares).

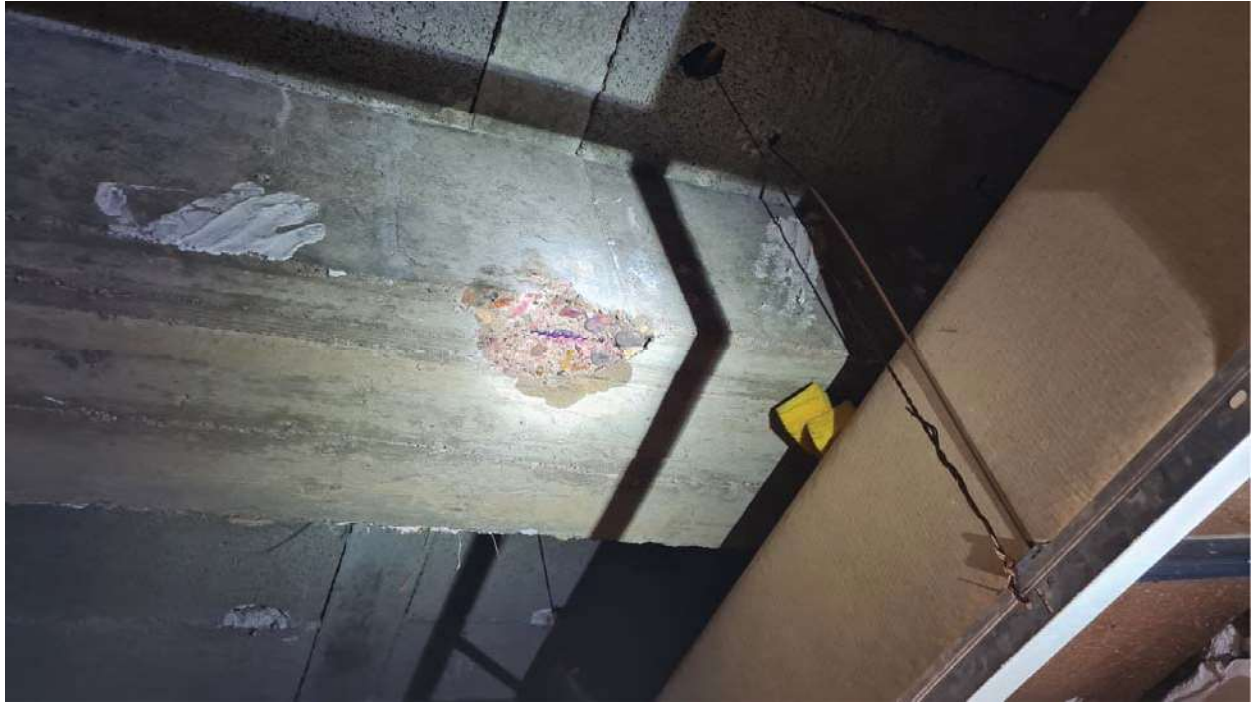
Viga V1, (Junto pilar P2):

- Prueba de fenolftaleína: Sin carbonatación.
- Armadura sin oxidación

Sin indicios de oxidación y sin carbonatación

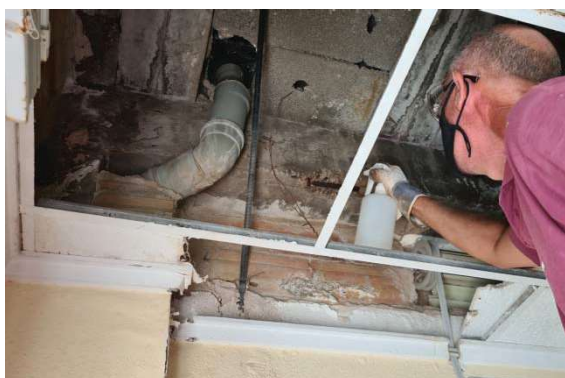
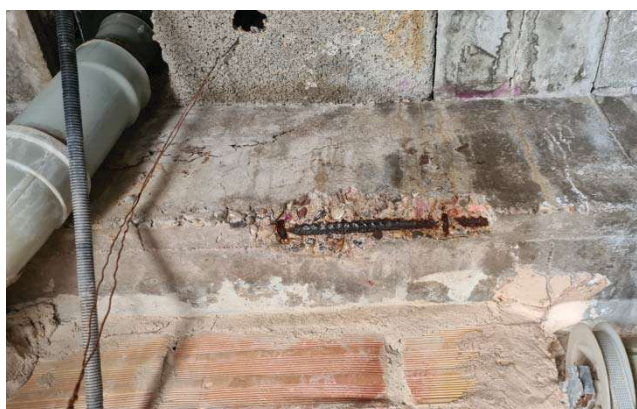
Viga V2, (Junto pilar P3):

- Viga con corrosión de armadura de carácter leve
- Prueba de fenolftaleína: con resultado de carbonatación.
- Se toma muestra del hormigón de la viga, M3, para determinación de cloruros, con resultado: 0,10% (Superior al 0,05% prescrito en la EHE).

Cata en viga V2.

Tras impregnar con fenolftaleína.

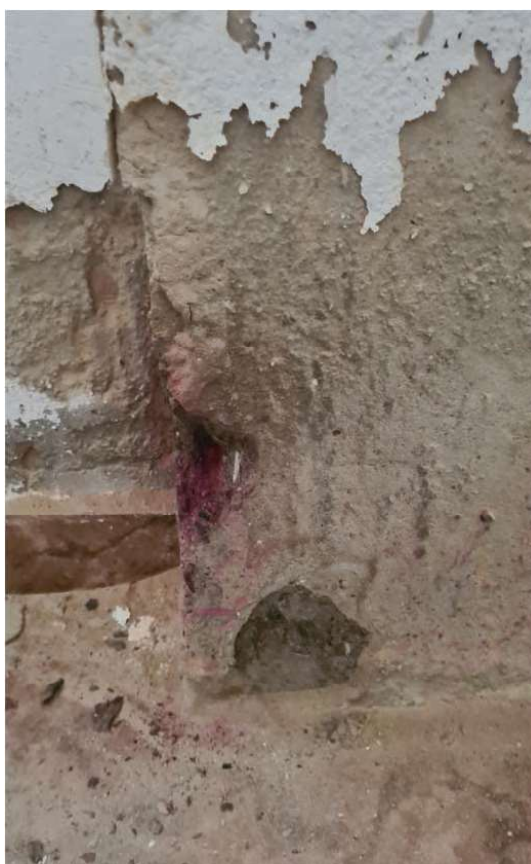
Pilar P4:

- Prueba de fenolftaleína: Sin carbonatación. Por el arreglo efectuado anteriormente
- Arreglo con yeso.

Tras impregnar con fenolftaleína

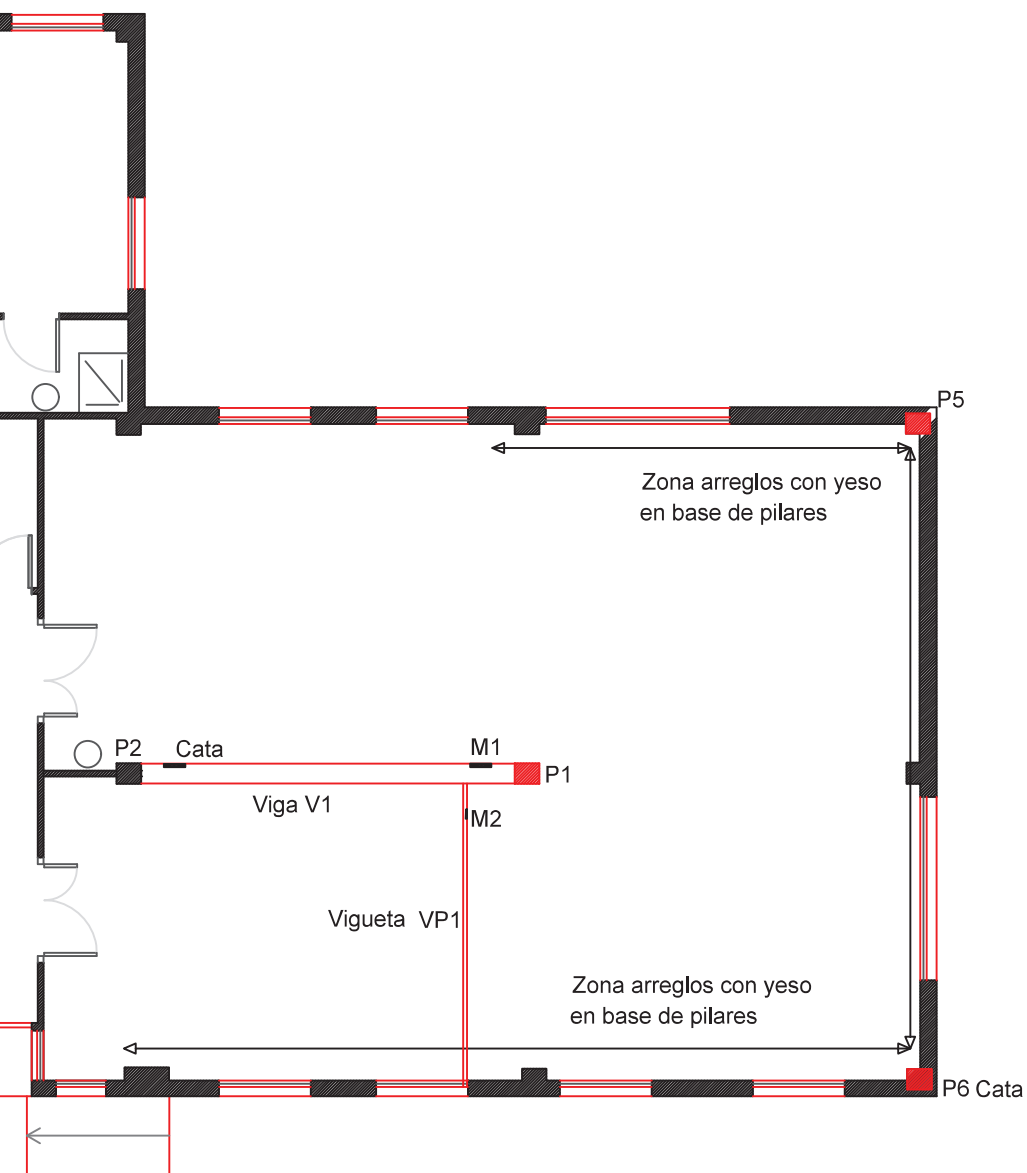
ANEXO Nº2:
PLANO DE SITUACIÓN DE LOS TRABAJOS DE CAMPO

OBSERVACIONES
Oxidación fase inicial
Por el arreglo efectuado
Oxidación fase inicial
Oxidación fase inicial
Oxidación fase inicial
Sin oxidación, Cata junto P2
Oxidación leve
