Proyecto Constructivo de reparación y  
protección del viaducto de Mundaka

# Memoria

Junio 2023

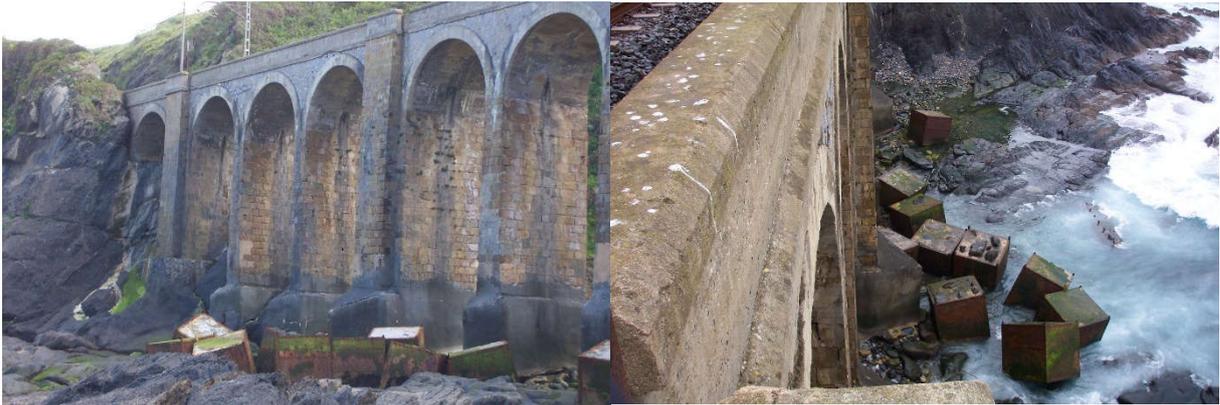
Figura 3. Cubos desplazados en 2003

Entre los años 2000 y 2001, ETS lleva a cabo una campaña de diagnóstico e inspección de los puentes de sus líneas ferroviarias, detectándose una serie de deterioros en el mencionado viaducto, recomendándose una intervención sobre el mismo. Se detecta así mismo que los cubos han sido desplazados por la acción del oleaje.

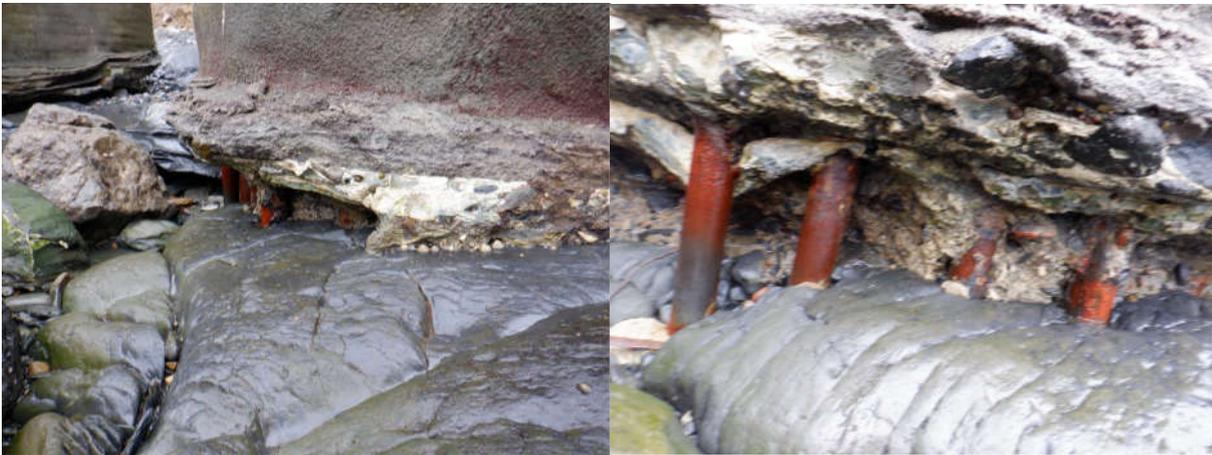
Esta socavación bajo el tajamar ejecutado mediante gunitado, llevado a cabo en la actuación de 2004, deja a la vista, en todo su perímetro, los micropilotes ejecutados también en la citada actuación, en donde se observan muestras de ataque por corrosión.

Figura 42. Micropilotes vistos en pila 6

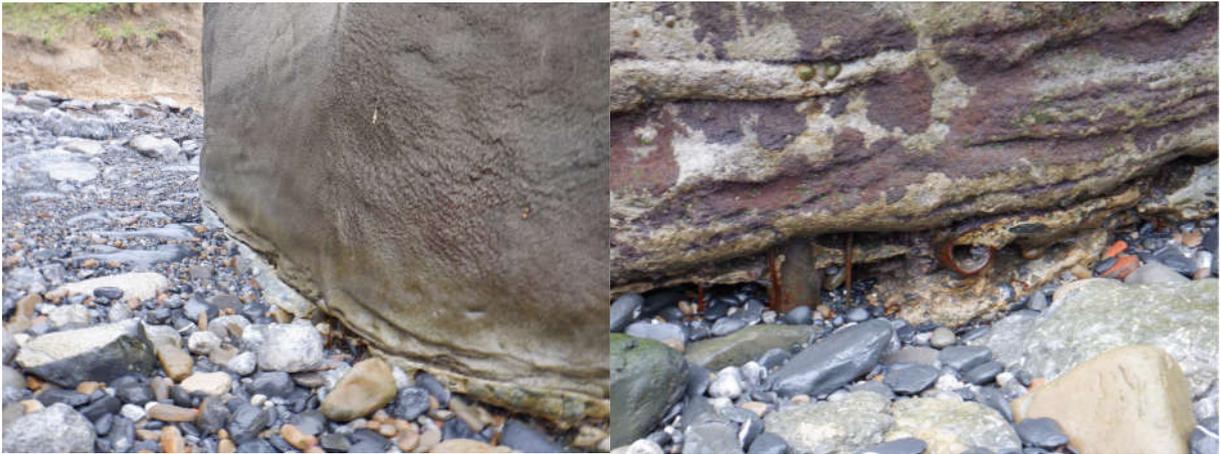
Este desgaste, como en el caso de la pila 7, ha dejado a la vista la zapata o lo que pudiera ser el zócalo de la misma, debido a que tiene una configuración distinta a la única pila visible que no fue gunitada, como es la cimentación de la pila 1. En lo que respecta a la pila 7, la socavación es muy acusada, visualizándose la base de apoyo del zócalo de la misma.

Figura 43. Armadura enresinada a terreno, en pila 5

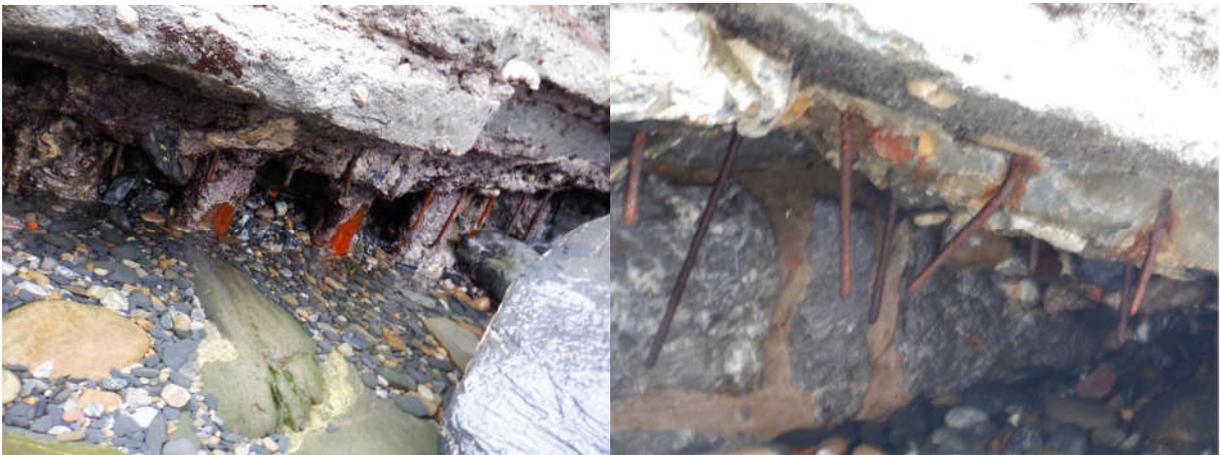
Figura 44. Micropilotes vistos en pila 7, junto a zócalo de cimentación y barras enresinadas en 2004

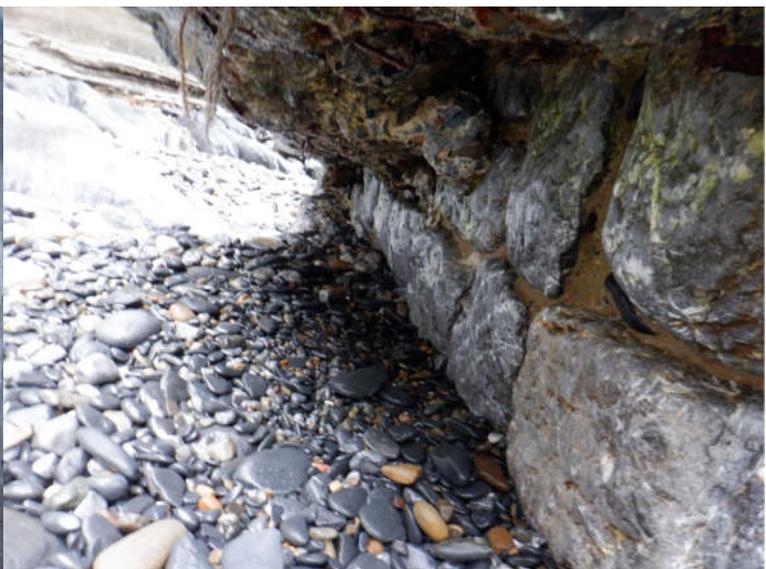
Figura 46. Zócalo pila 7

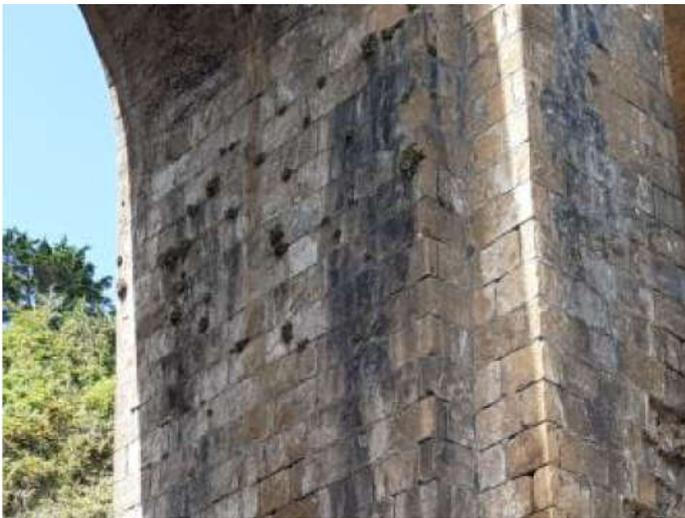
No obstante, debido a que parte de la pila es batida por el oleaje, se hace inevitable la presencia de verdín o pequeñas algas.

Figura 47. Vegetación no arbórea

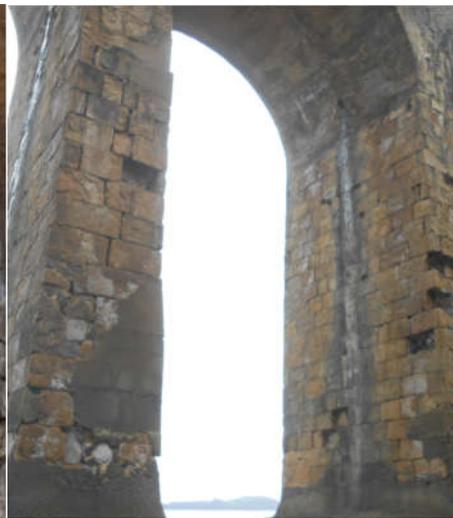
Figura 48. Flujo de calcificación, así como boquilla de drenaje

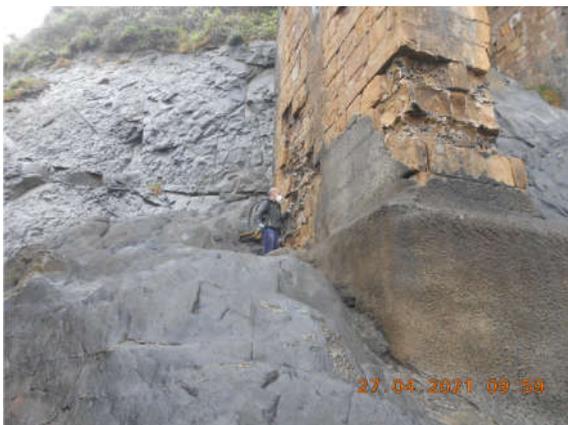
En lo que respecta a los sillares, se observa la pérdida de alguno de los mismos, así como el lavado del material ligante, dejando sillares con pérdida de equilibrio al límite de su caída. El origen de este daño se debe a una suma los materiales utilizados en su época, del entorno marino, de la acción del oleaje sobre la misma y del inexorable paso del tiempo.

Figura 49. Sillares desprendidos

En cuanto a las piezas a disponer perdidas, dado que su pérdida se localiza en grandes paños, se podría plantear la aplicación del mortero de cal anteriormente citado o equivalente, con consistencia proyectable, aplicando un punteado final sobre el mismo que simule las piezas de fábrica con los mismos espesores de llagas y tendeles, pintando el llagueado del mismo color que el mortero de la fábrica original. Se considera no obstante que el pintado no sería necesario dado que este detalle no sería relevante al no ser visible a corta distancia la estructura. Las distintas capas proyectadas de no más de 100 mm de profundidas se anclarán con fibra de vidrio Ø10mm.

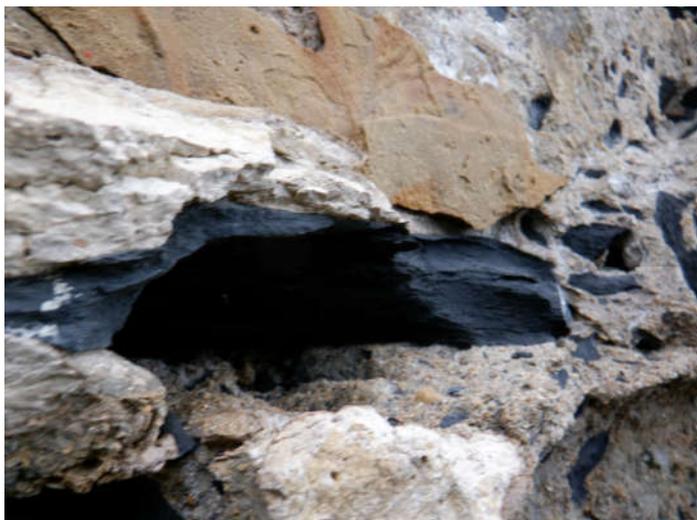
En determinados elementos donde hay pérdida de sillares, se observa la existencia de cavidades en el hormigón ciclópeo que conforma la estructura de la pila.

Figura 51. Cavidades en alzado (I)

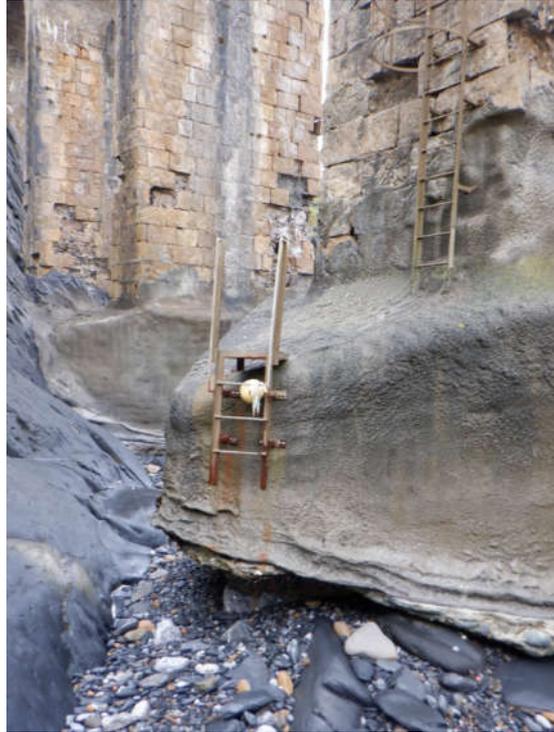
Así mismo, existe una escalera para desembarcar desde la parte superior de la cimentación de la pila 7, punto de acceso de las escaleras a tablero, a la base de la cala. A juzgar por el óxido presente en la misma, parece no ser de acero inoxidable

*Figura 55. Escalera en canto de zapata*

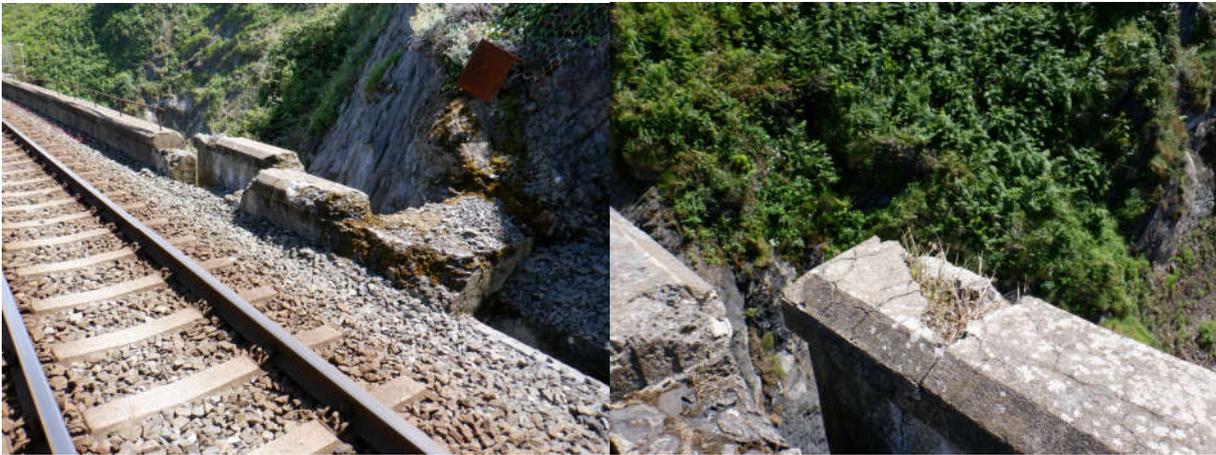
En cuanto a los muretes guardabalasto, se observa la presencia de fisuración en los mismos, así como el hecho de que los mismos son en masa y presentan nidos de grava, fácilmente desmenuzables. Así mismo, existen tramos que han sido arrancados o desprendidos.

*Figura 56. Muro guardabalasto desprendido*

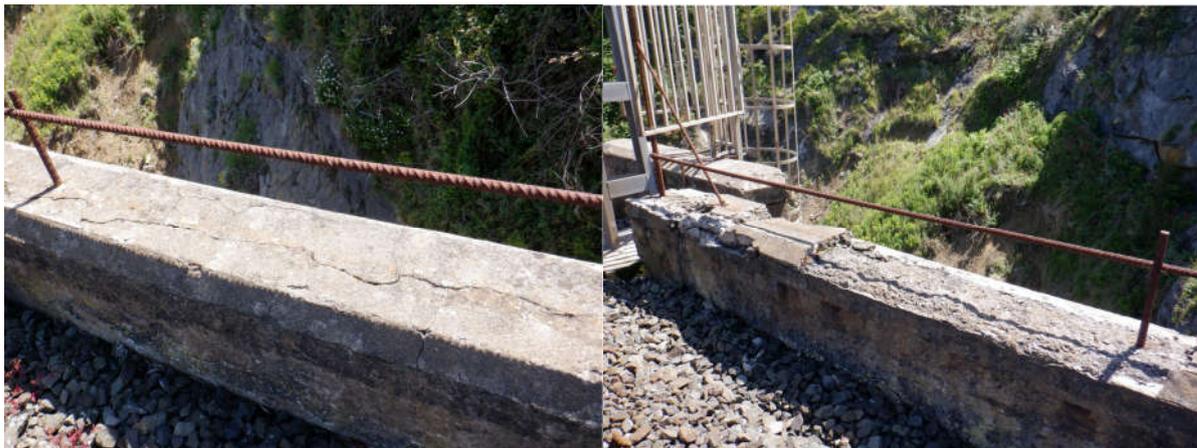
*Figura 57. Fisuras y desprendimientos en muro guardabalasto*

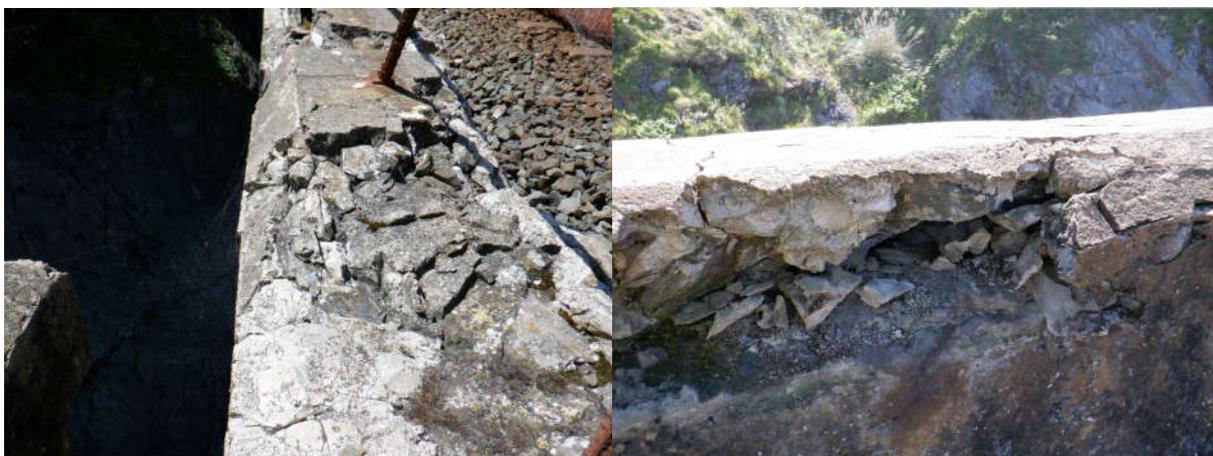
*Figura 58. Coqueras y desprendimientos muro guardabalasto*

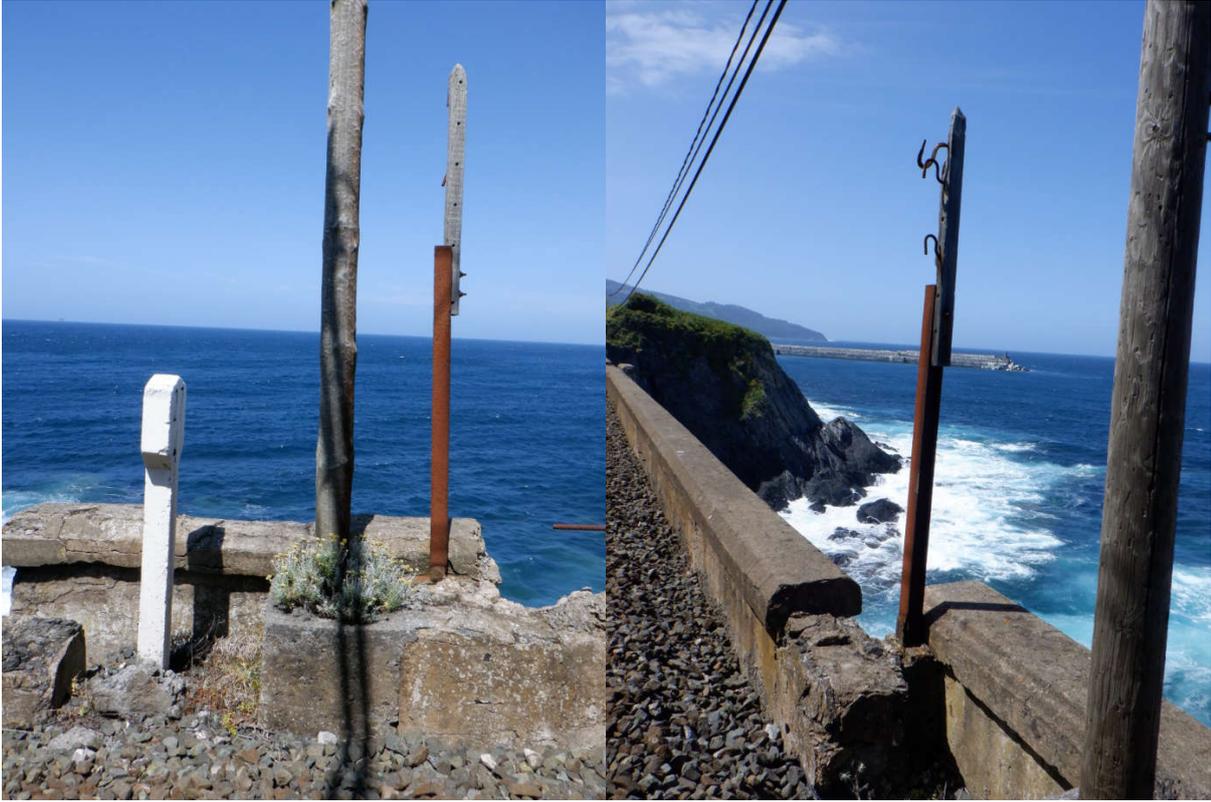
Así mismo, la estructura mantiene una serie de elementos que han quedado obsoletos. Dispone de elementos que ya no tienen ningún tipo de función. Adicionalmente, dispone de postes de comunicaciones de madera.

Figura 59. Elementos obsoletos existentes en superestructura

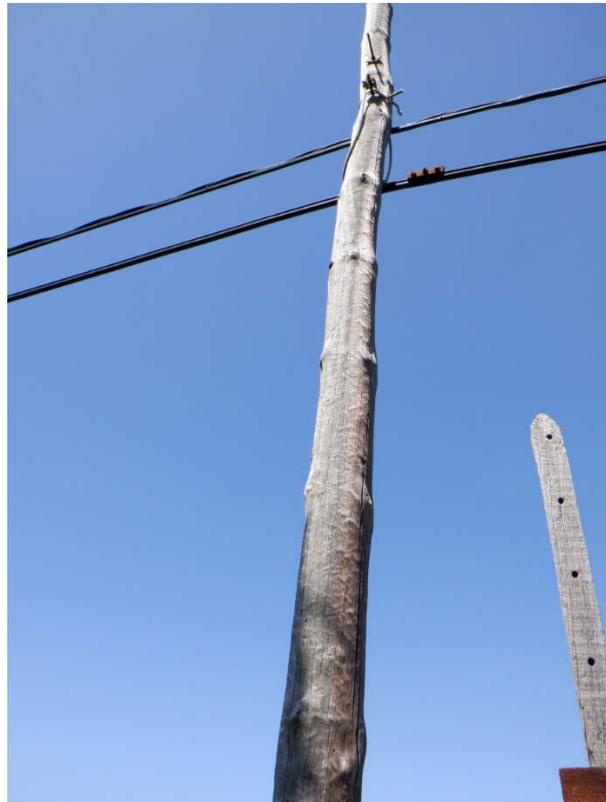
Figura 60. Poste de comunicaciones

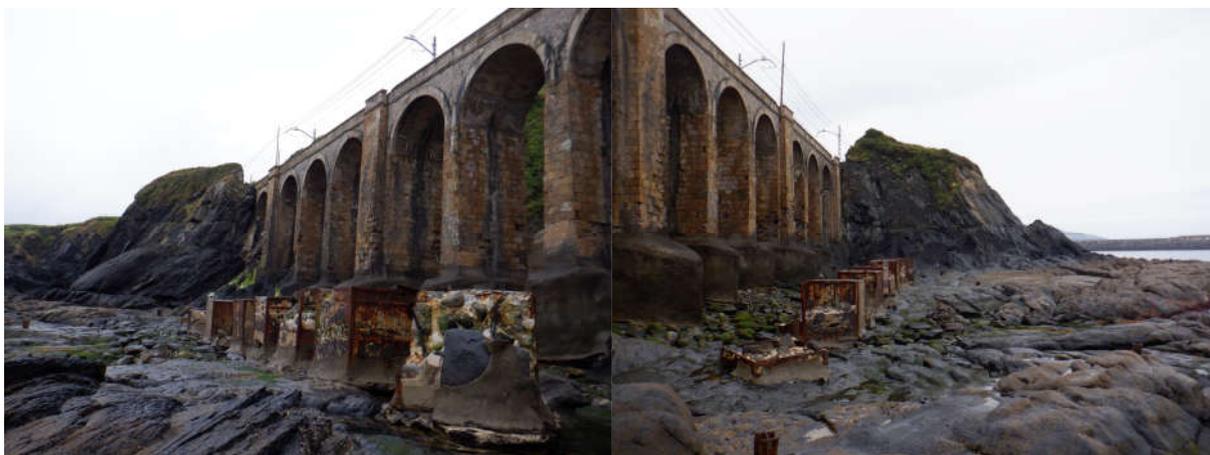
En lo que respecta a los 10 dados de 2,5 m x 2,5 m x 2,5 m fijados al terreno mediante anclajes, los mismos han perdido la losa superior que protegía a los anclajes, por lo que muchos de estos se han visto expuestos a la intemperie y se han visto afectados. Así mismo, dado que a los bloques se les ha impedido su desplazamiento, se han visto sometido a esfuerzos que los han hecho partir. Se observa adicionalmente que los mismos son sobrepasados por el oleaje en grandes pleamares.

Figura 61. Aspecto de bloques frente al oleaje

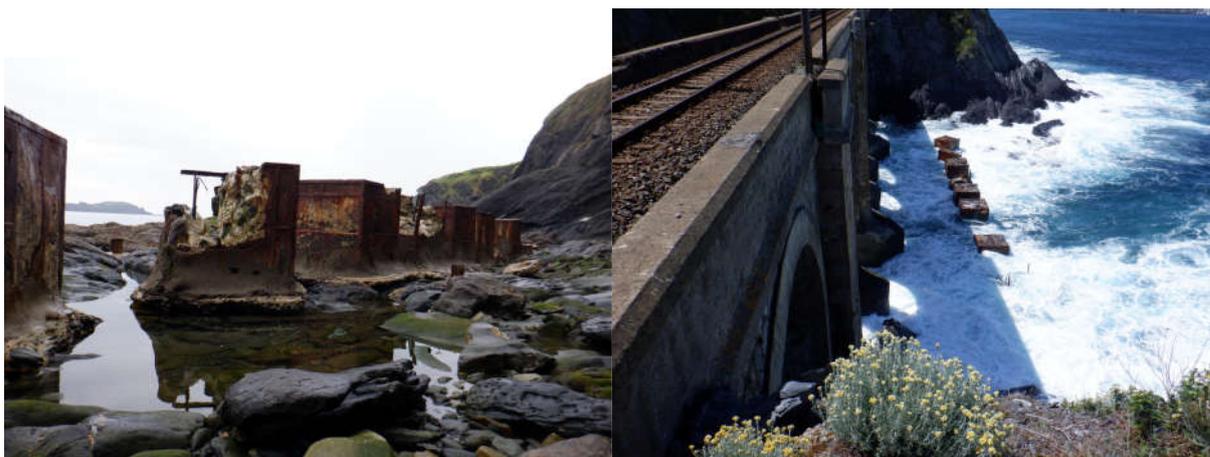
Figura 62. Aspecto de bloques frente al oleaje    Figura 63. Rebase de bloques por el oleaje
