# "DRAGADO AMBIENTAL DE LOS SEDIMENTOS **DE LA RÍA DE O BURGO"**

## **OPE\_01 – SÍNTESIS DE INFORME DE SEGUIMIENTO AMBIENTAL. ABRIL 2023.**

## **SÍNTESIS DE INFORME. ABRIL 2023**

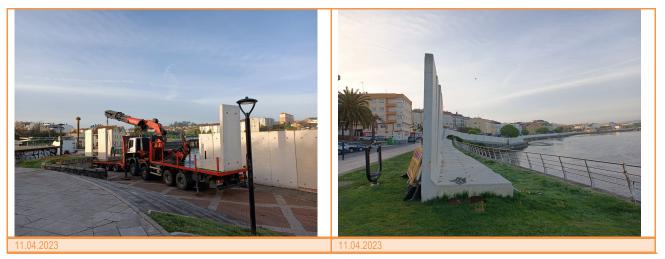
Figura 2 Implantación de barreras acústicas. Mes de abril de 2023.

Se finaliza la implantación de las barreras acústicas en la margen derecha de la ría en Cullerdero (Sector III y IV).

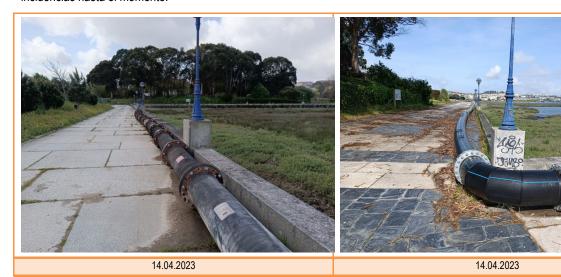
Figura 9 Instalación de impulsión

Con el inicio de los trabajos de dragado se inició el bombeo controlado del efluente filtrado de los geotubos a la laguna de Fonteculler. Se comprueba el correcto estado de la conducción de impulsión desde los recintos a la laguna, sin que se detectasen incidencias hasta el momento.

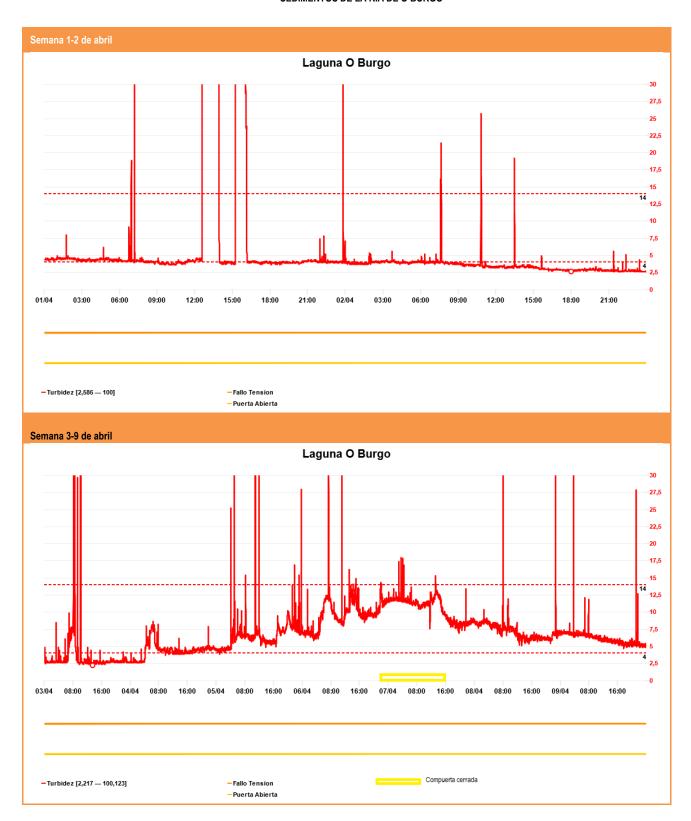
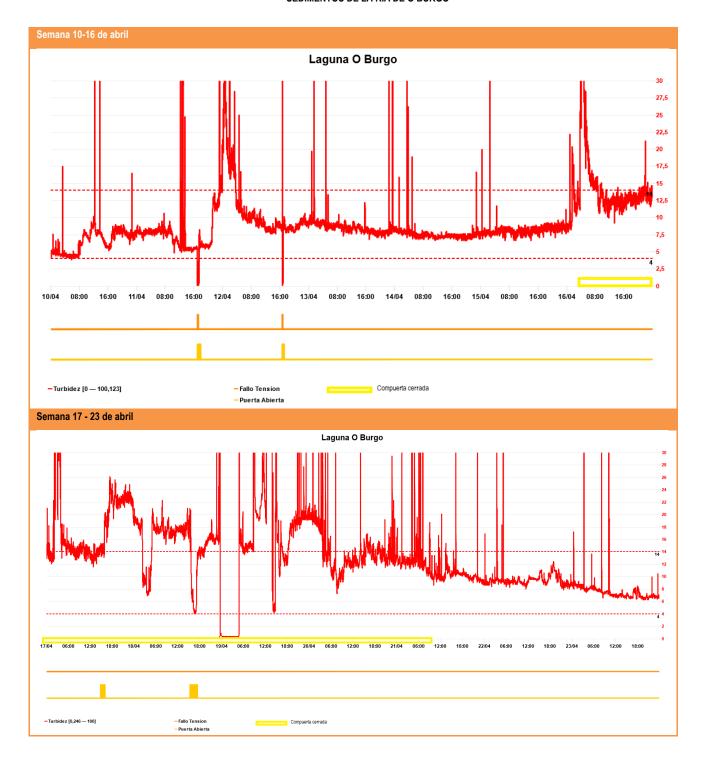
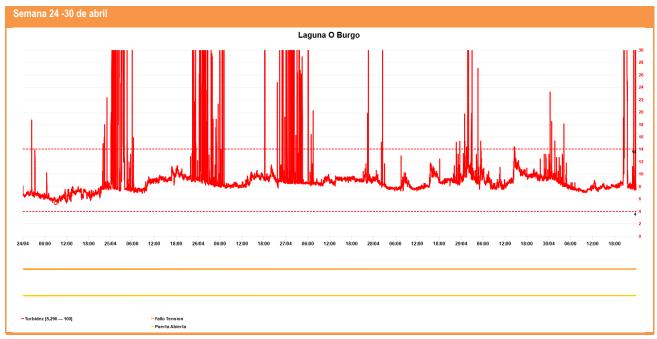
Figura 11 Evolución de turbidez durante el mes de marzo de 2023 (Laguna de Fonteculler). Mediciones en NTUs.

Se produce un periodo de superación de los niveles de NTU en el periodo 16 al 21 de abril, aplicando las medidas de cierre de compuertas y planificando la retirada de finos depositados en la laguna. Debe tenerse en cuenta que la función de la laguna de Fonteculler en el diseño del proyecto es de reservorio decantador del efluente filtrado resultante del proceso, previo a su restitución a las aguas de la ría cuando los valores sean inferiores a 10 NTU.

Se registra una incidencia de superación de niveles de turbidez en la laguna de Fonteculler limitada al periodo 17-23 de abril, resuelto con la aplicación de las medidas propuestas.

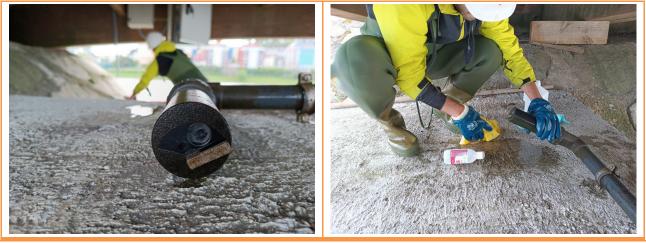
Figura 12 Limpieza del sensor en la laguna de Fonteculler.

Se realizaron las limpiezas periódicas del sensor de medición de turbidez instalado en la laguna.

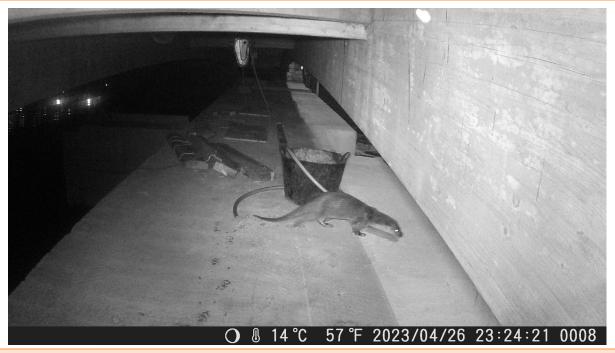
Figura 13 Nutria registrada en el entorno del sensor de turbidez. Mes de abril 2023.

Se mantiene la existencia de picos de turbidez principalmente en horario nocturno previsiblemente asociados a la interferencia del sensor de medición de turbidez con fauna presente en la ría.

Se ha comprobado la existencia de interferencias puntuales sobre este sensor, y en principalmente en horario nocturno, con fauna presente en la ría.

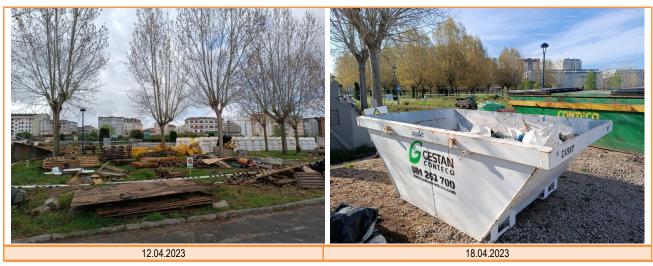
Figura 14 Seguimiento de control de residuos.

Se dispone de lugar específico para almacenaje de residuos peligrosos y se gestionan los residuos generados en la obra.

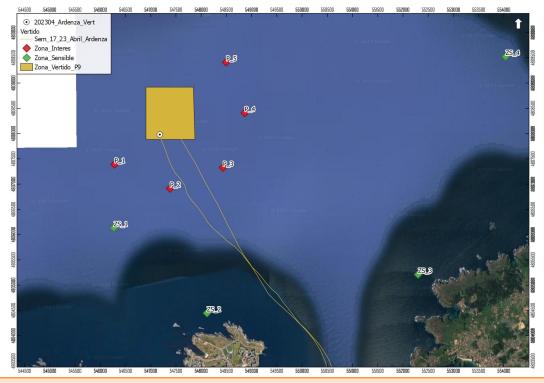
Figura 15 Punto de vertido P09. Abril 2023

Se realiza, asociado al vertido de prueba en la zona P09 una prueba de seguimiento de pluma de vertido con toma de muestras de aguas y perfilado de la columna de agua sin que se detectasen variaciones significativas.

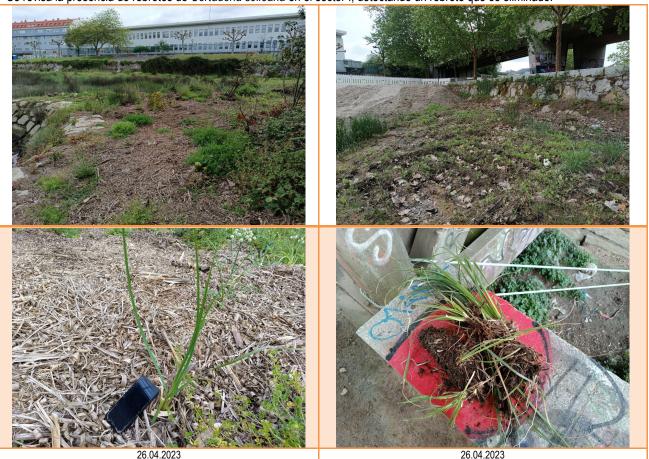
Figura 16 Seguimiento de rebrotes de Cortaderia selloana.

Se revisa la presencia de rebrotes de Cortaderia selloana en el sector I, detectando un rebrote que es eliminado.
