DEMARCACION DE COSTAS EN CANTABRIA

MANTENIMIENTO DE LA COSTA DE CANTABRIA

Ref.: 39-0433

julio 2013

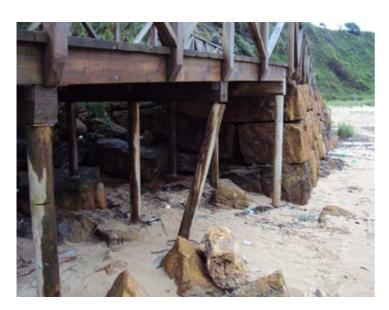
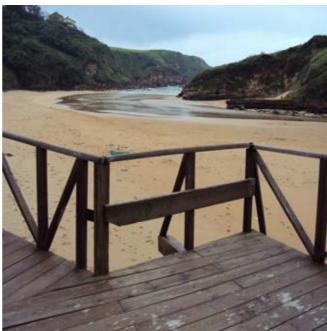
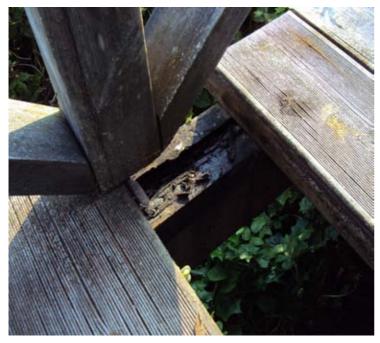
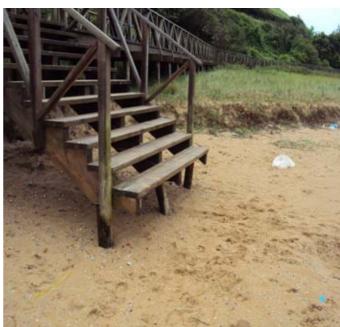
Estado Inicial

El objeto de la actuación consiste en la reposición de pilares de la estructura mirador, reposición de elementos de la barandilla y reparación del tillo de la pasarela mediante la reposición de tablas deterioradas y la sujeción de tablas sueltas. Se procederá a la colocación de 5 postes de 12 cm de diámetro y 2 m de altura sobre dados de hormigón de 40x40x40 cm; sustitución de las tablas de tillo (de 20 x 4 cm y 2 m) que se encuentran deterioradas y la sujeción de parte de ellas mediante tornillería de acero inoxidable. Se ejecutaran 3 escalones en la parte final de las escaleras de acceso a la playa para evitar el desnivel por la retirada de arena y se repondran elementos de la barandilla.

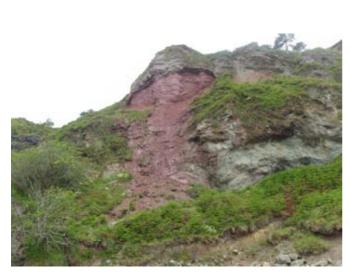
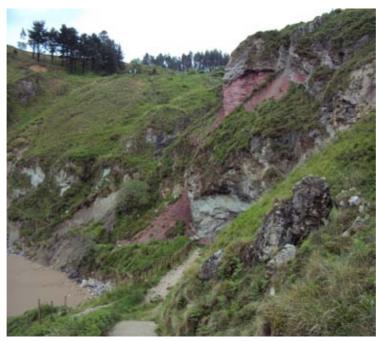
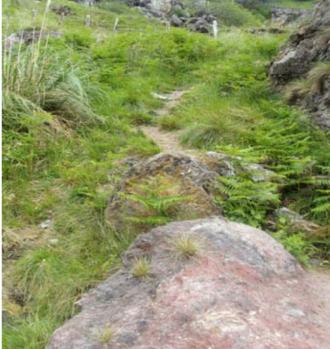
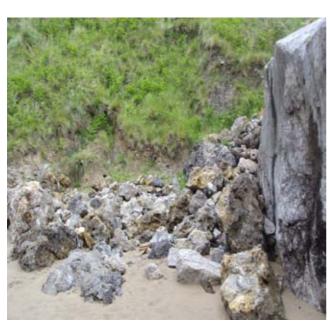
Estado Inicial

Dos desprendimientos producidos con las últimas lluvias han invadido el camino de acceso a la playa por lo que en la actualidad solo se puede bajar a la playa por el talud

El objeto de la actuación es la ejecución de unas escaleras de hormigón con barandilla ubicadas en una zona alejada del área de desprendimientos y así evitar posibles caídas de material desprendido sobre los usuarios de la playa.

La actuación consiste en la ejecución de unas escaleras de hormigón de 1.25 m de anchura, una plataforma de hormigón de dimensiones 4x3 m que da acceso a las escaleras y un murete con barandilla de postes metálicos en coronación

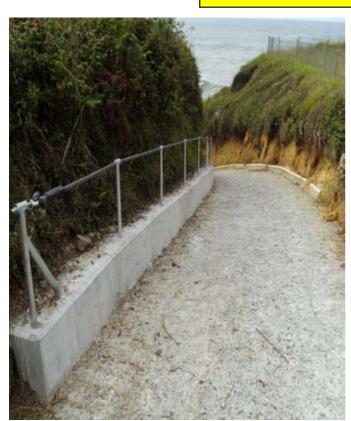
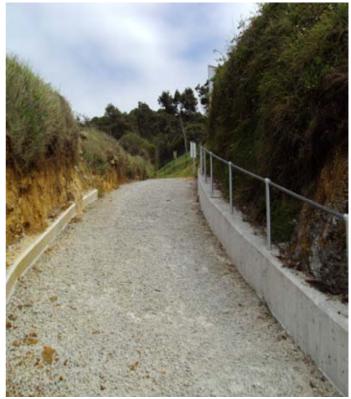
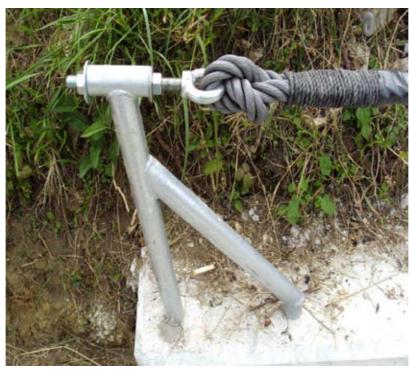
Estado final

En el último tramo se produce un descenso brusco a la playa aumentando la pendiente al 15 % en los últimos 25 mt; en este tramo se colocara murete de hormigón y barandilla metalica. La barandilla esta formada por postes metalicos en forma de T con pasante para la cuerda de 3 cm de diametro

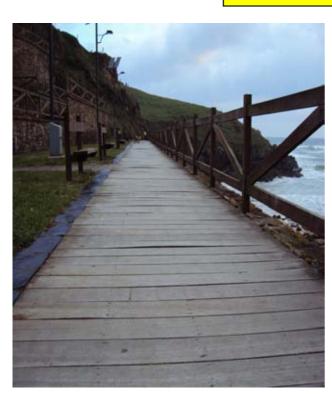
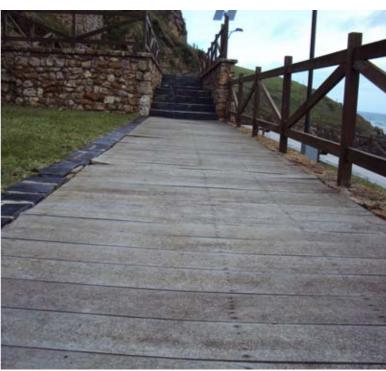
Antes

Se repara el tillo deteriorado de las tarimas de Santa Justa, en Ubiarco
