"DRAGADO AMBIENTAL DE LOS SEDIMENTOS **DE LA RÍA DE O BURGO"**

OPE_01 – SÍNTESIS DE INFORME DE SEGUIMIENTO AMBIENTAL. AGOSTO 2023.

SÍNTESIS DE INFORME. AGOSTO 2023

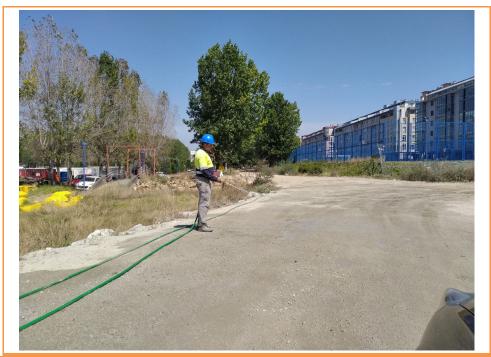
Dada la mayor extensión del recinto de Culleredo y la llegada de material para cobertura del subrecinto pequeño, junto con las condiciones atmosféricas, hicieron necesaria la aplicación puntual de riegos en el viario de obra.

Figura 1 Riegos en obra.

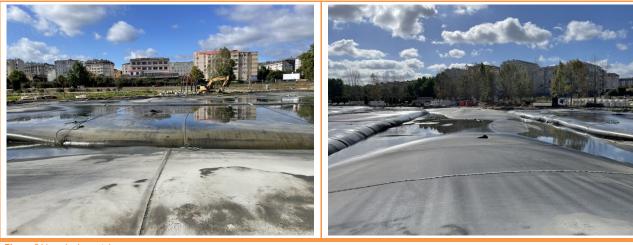
Figura 5 Llenado de geotubos

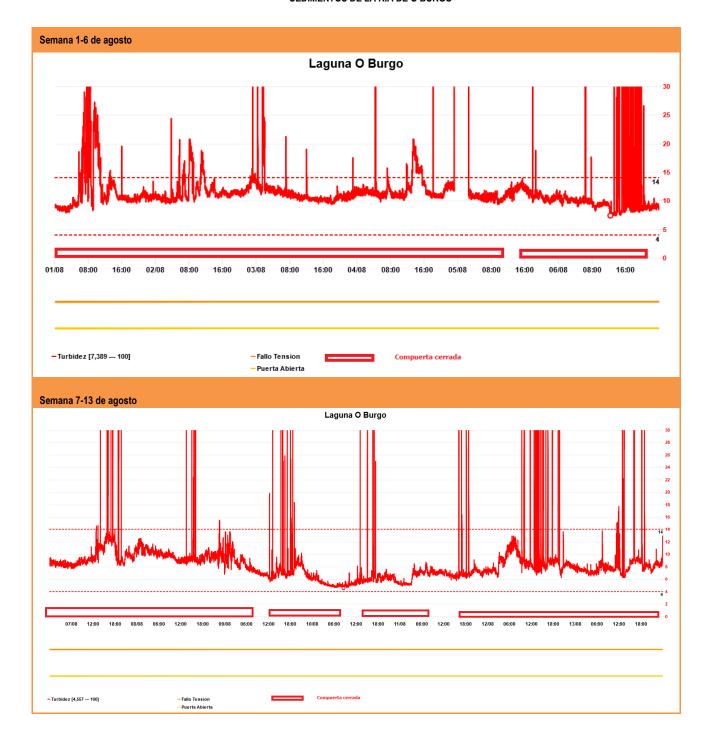
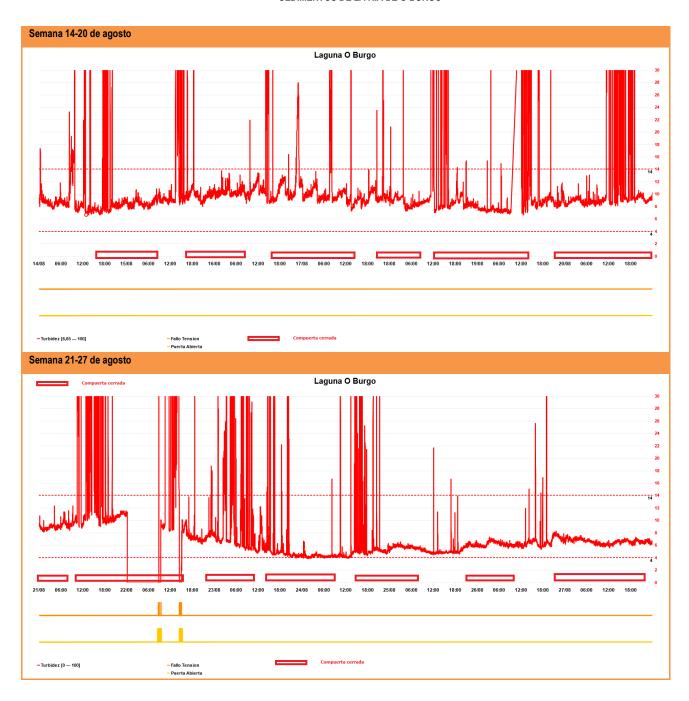
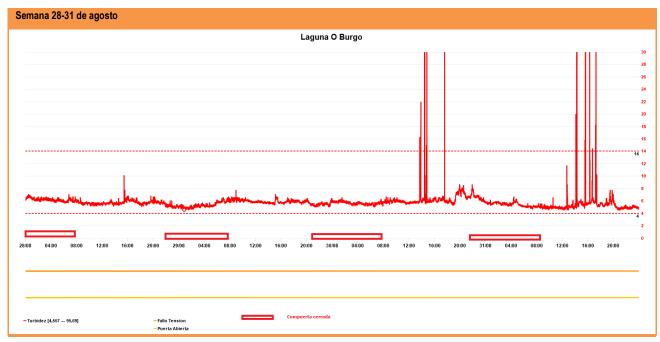
La práctica finalización de los trabajos de llenado de geotubos implica la modificación del bombeo de recito a laguna generando episodios de turbidez por resuspensión en bombeo.

Así, de manera general y como precaución, la compuerta se mantuvo cerrada salvo indicación expresa de apertura. Además, y en horario nocturno, se mantiene la existencia de picos de turbidez previsiblemente asociados a la interferencia del sensor de medición de turbidez con fauna presente en la ría.

Figura 9 Evolución de turbidez durante el mes de agosto de 2023 (Laguna de Fonteculler). Mediciones en NTUs.

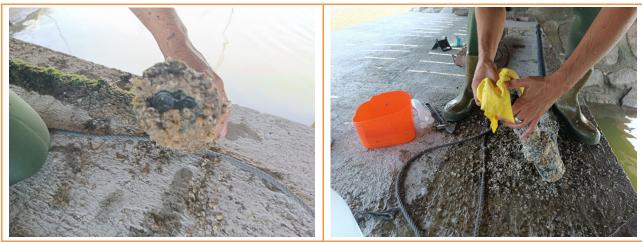
Figura 10 Limpieza del sensor en la laguna de Fonteculler. 22.08.2023

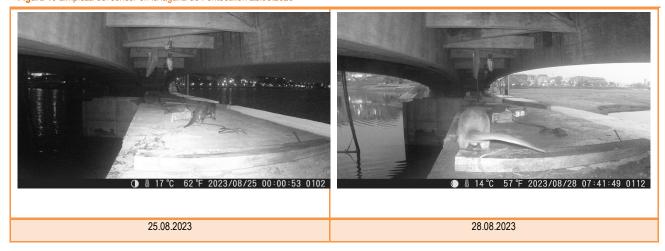
30.08.2023 31.08.2023

Figura 11 Nutria registrada en el entorno del sensor de turbidez. Mes de agosto 2023.

Debe tenerse en cuenta que oscilaciones temporales por agitación de aguas en el entorno del sensor producen picos consecutivos de turbidez de corta duración pero que son registrados. Además, y como se apuntó con anterioridad, se mantiene la existencia de picos de turbidez previsiblemente asociados a la interferencia del sensor de medición de turbidez con fauna presente en la ría.

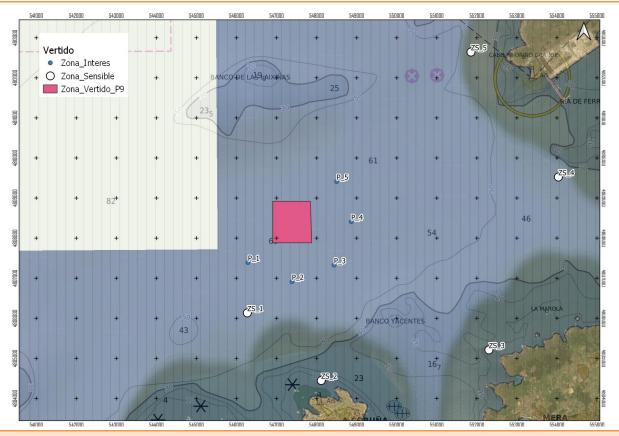
La totalidad de los perfiles realizados muestran una rápida disminución de la turbidez en la columna de agua sin afección significativa detectable en los puntos de interés analizados. Tampoco se detectó incidencia significativa en los análisis realizados en los puntos de interés y zonas sensibles, ni en la caracterización sedimentaria en los puntos de interés.

Figura 12 Punto de vertido P09. Agosto 2023

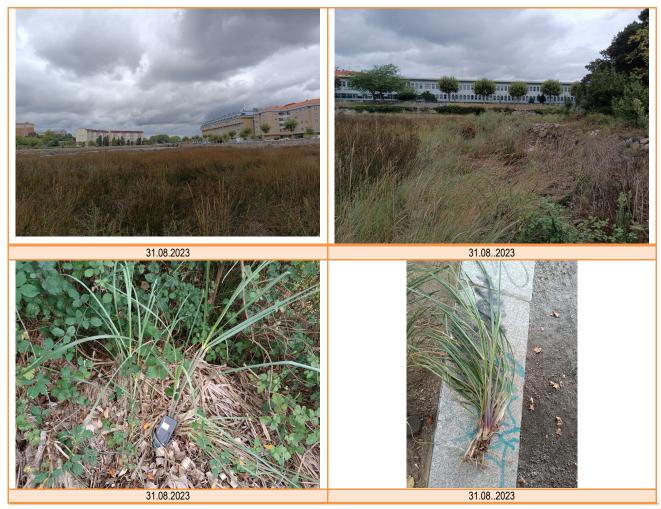
Se revisa la presencia de Cortaderia selloana en el sector I, el día 31 de agosto, con un rebrote detectado que es retirado.

Figura 13 Seguimiento de rebrotes de Cortaderia selloana.

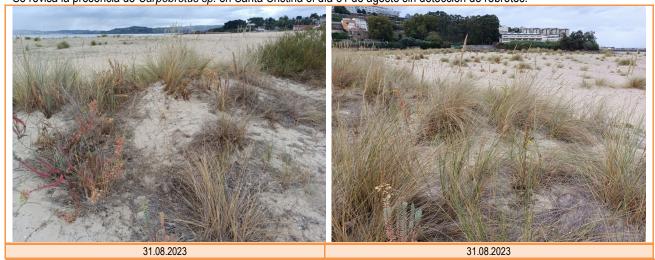
Se revisa la presencia de Carpobrotus sp. en Santa Cristina el día 31 de agosto sin detección de rebrotes.

Figura 14 Seguimiento de rebrotes de *Carpobrotus*

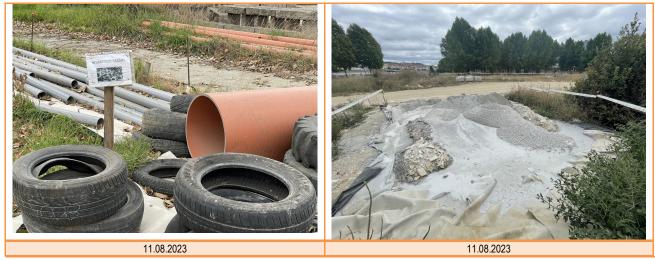
Se dispone de lugar específico para almacenaje de residuos peligrosos y se gestionan los residuos generados en la obra.

Figura 16 Seguimiento de control de residuos.
