CONTRATO DE SERVICIOS PARA EL CUMPLIMIENTO DEL PROGRAMA DE VIGILANCIA AMBIENTAL, CONTROL VIGILANCIA Y **SEGURIDAD Y SALUD DE LAS OBRAS DE:**

"DRAGADO AMBIENTAL DE LOS SEDIMENTOS **DE LA RÍA DE O BURGO"**

OPE_01 - SÍNTESIS DE INFORME DE SEGUIMIENTO **AMBIENTAL. DICIEMBRE 2023.**

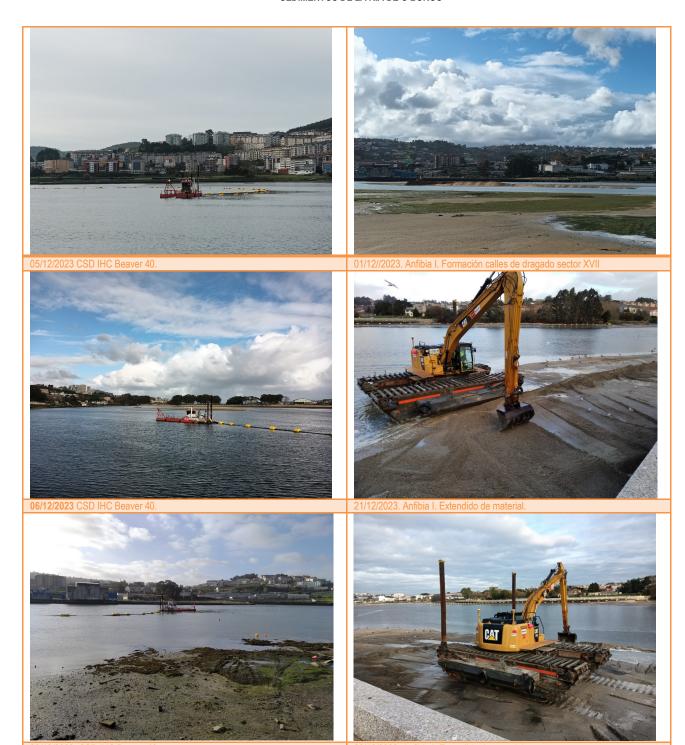
El equipo CSD IHC Beaver 40 ha continuado con los trabajos de dragado de material tipo I, en los sectores XIII, XIV y XVII y su posterior bombeo para la regeneración de sectores V,VI y VII.

El equipo Anfibia I trabaja en la formación de las calles de dragado en el Sector XVII y extendido de arenas en sectores regenerados.

Figura 4 Equipos de dragado. Mes de diciembre de 2023.

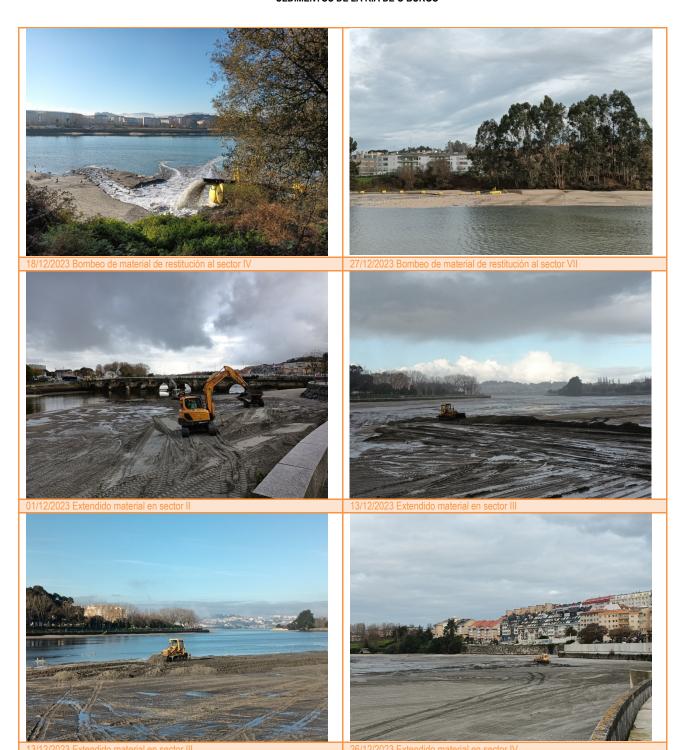
En las siguientes imágenes se presentan las labores de extendido de material de regeneración en los sectores II, III y IV.

Figura 6 Extendido de material. Mes de diciembre de 2023.

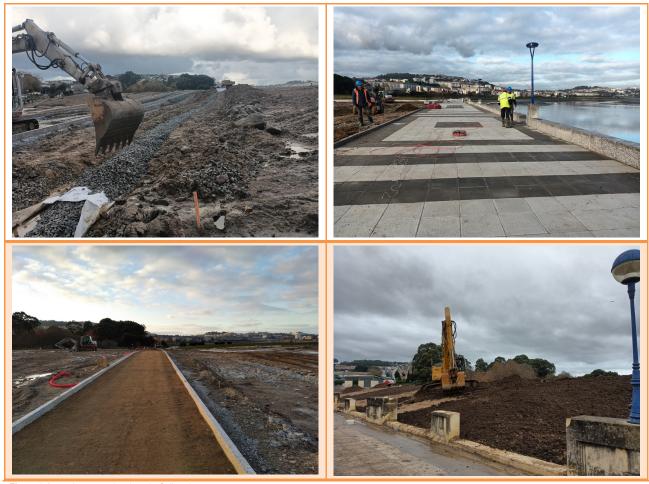
En las siguientes imágenes se presenta la evolución de los trabajos de cubrición y adecuación del de recinto de Culleredo.

Figura 7 Actuaciones en el recinto de Culleredo

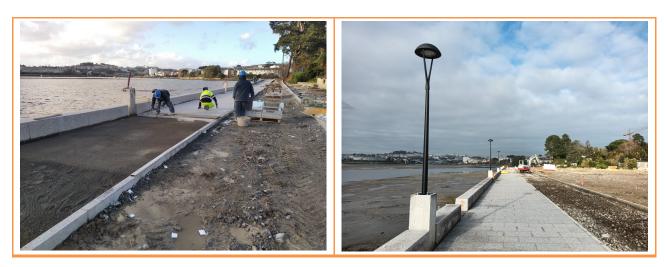
En el recinto de Oleiros se continúa con su cubrición y los trabajos de urbanización.

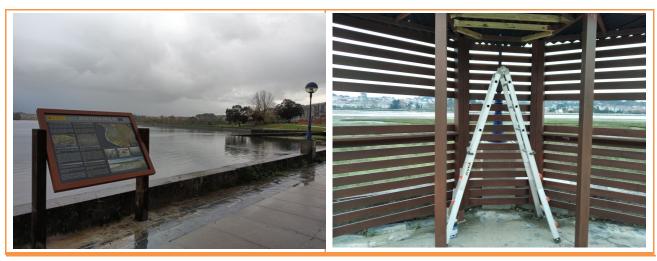
Se finaliza la instalación de paneles divulgativos y un observatorio de aves, en cumplimiento de la DIA, en la zona de actuación.

Figura 10 Instalación de paneles divulgativos y observatorio. Mes de diciembre 2023.

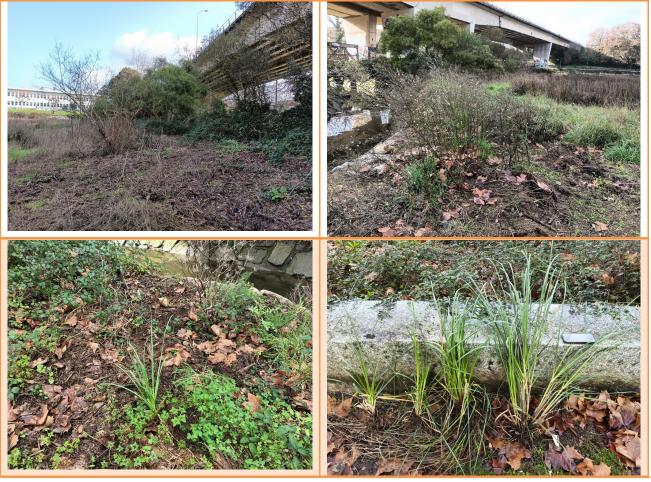
Se revisa la presencia de Cortaderia selloana en el sector I, el día 22 de diciembre, detectándose rebrotes (o nueva germinación) que son eliminadados.

Figura 11 Seguimiento de rebrotes de Cortaderia selloana. 22/12/2023

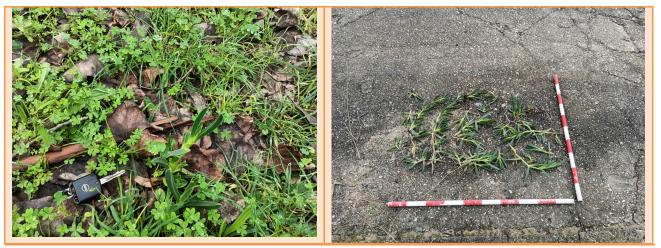
Se revisa la presencia de Carpobrotus sp. en Santa Cristina el día 28 de diciembre, con detección y retirada de rebrotes.

Figura 12 Seguimiento de rebrotes de Carpobrotus. 28/12/2023.

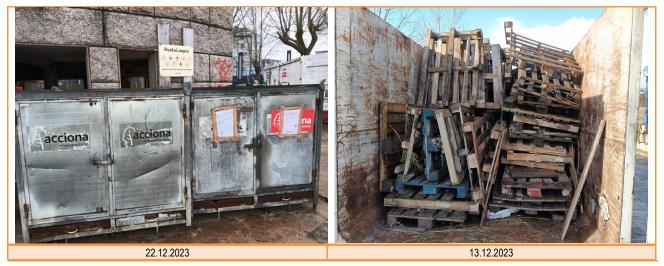
Se dispone de lugar específico para almacenaje de residuos peligrosos y se gestionan los residuos generados en la obra.

Figura 14 Seguimiento de control de residuos.

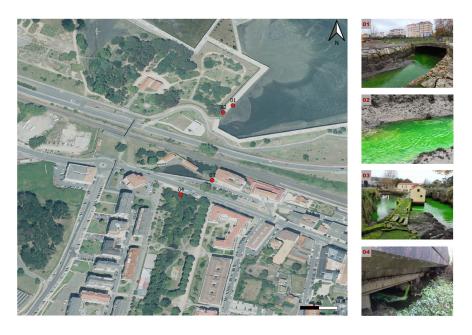
El 12 de diciembre se detectó en rego de Trabe una coloración verde fluorescente intensa. Se comprobó que su origen residía en pruebas de impermeabilidad de una edificación situada fuera de obra en la que se había empleado fluoresceína, sin repercusión ambiental.
