**CONTRATO DE SERVICIOS PARA EL CUMPLIMIENTO DEL
 PROGRAMA DE VIGILANCIA AMBIENTAL, CONTROL VIGILANCIA Y
 SEGURIDAD Y SALUD DE LAS OBRAS DE:
 "DRAGADO AMBIENTAL DE LOS SEDIMENTOS
 DE LA RÍA DE O BURGO"
 Proyecto cofinanciado por los fondos FEDER 2014-2020**

**OPE_01 – SÍNTESIS DE INFORME DE SEGUIMIENTO
 AMBIENTAL. JULIO 2023.**

SÍNTESIS DE INFORME. JULIO 2023

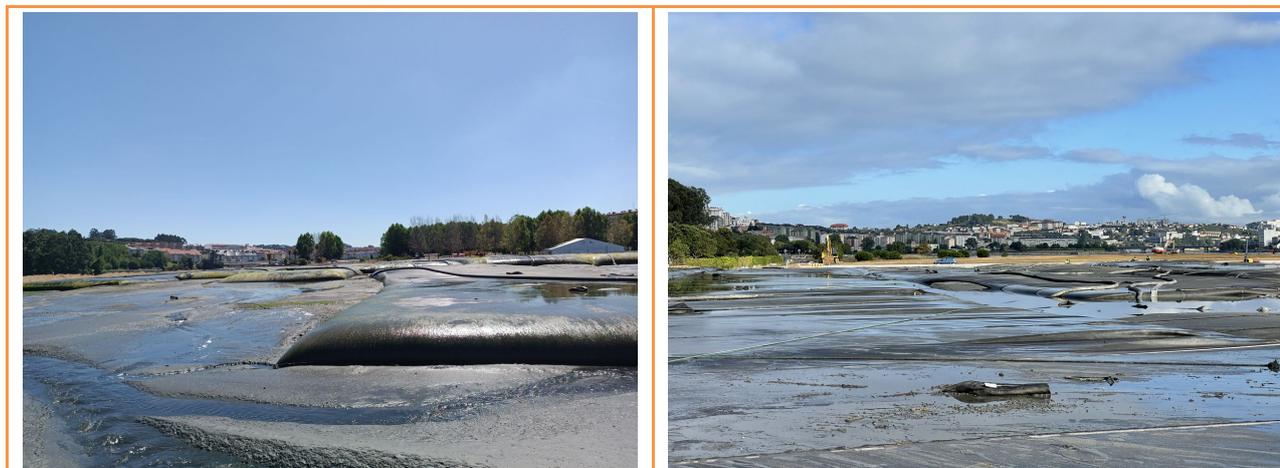
Figura 4 Llenado de geotubos

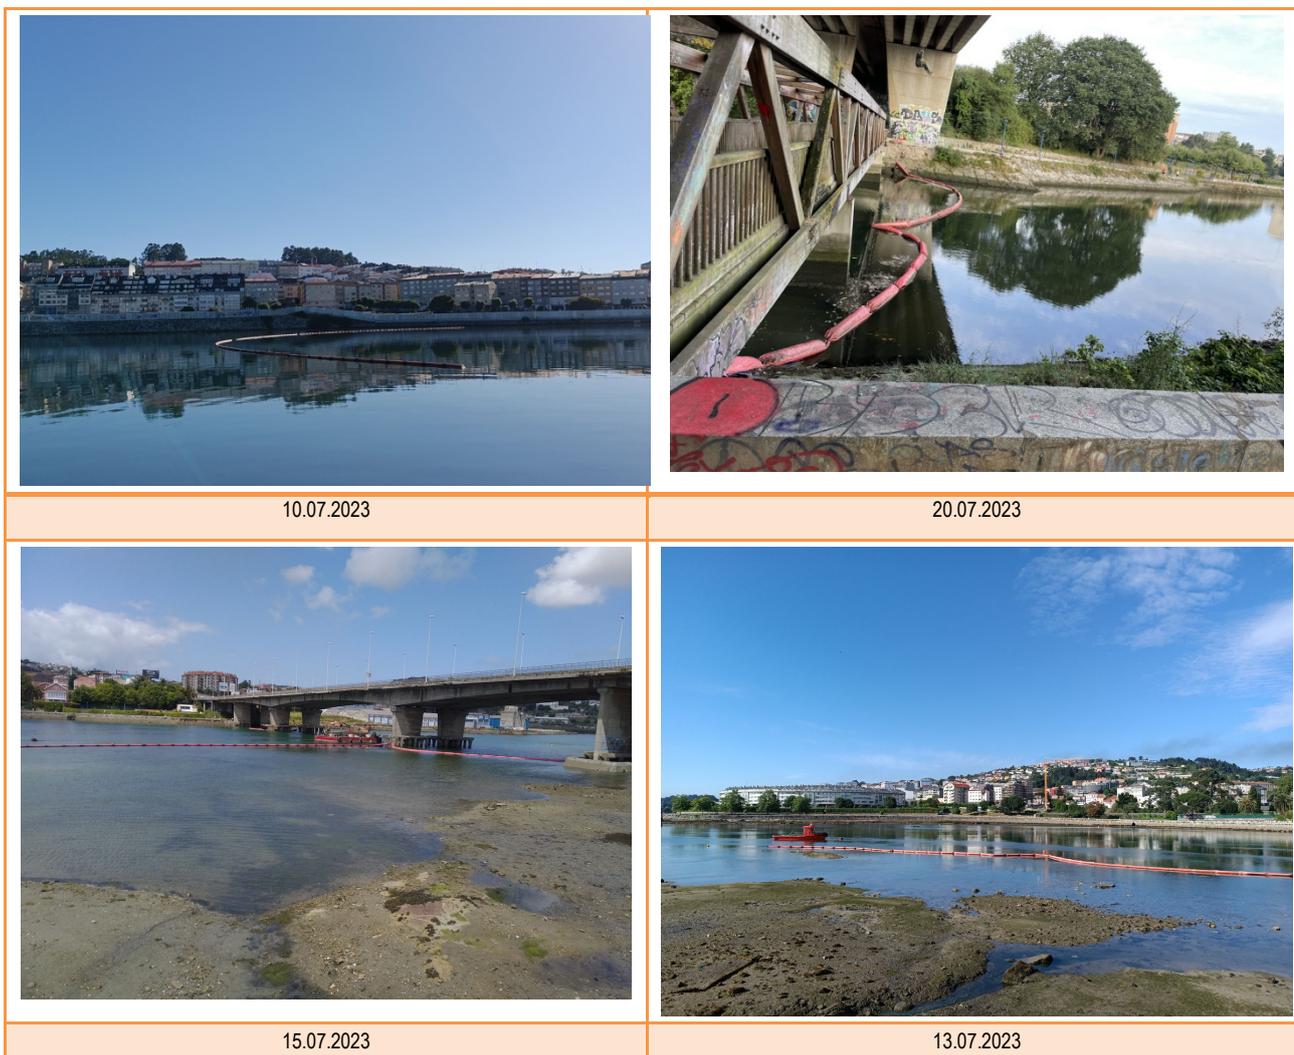
Se comprueba la implantación de la barrera antiturbidez de manera diaria aguas arriba y aguas abajo de las zonas de trabajo.

Figura 6 Seguimiento de la barrera antiturbidez.

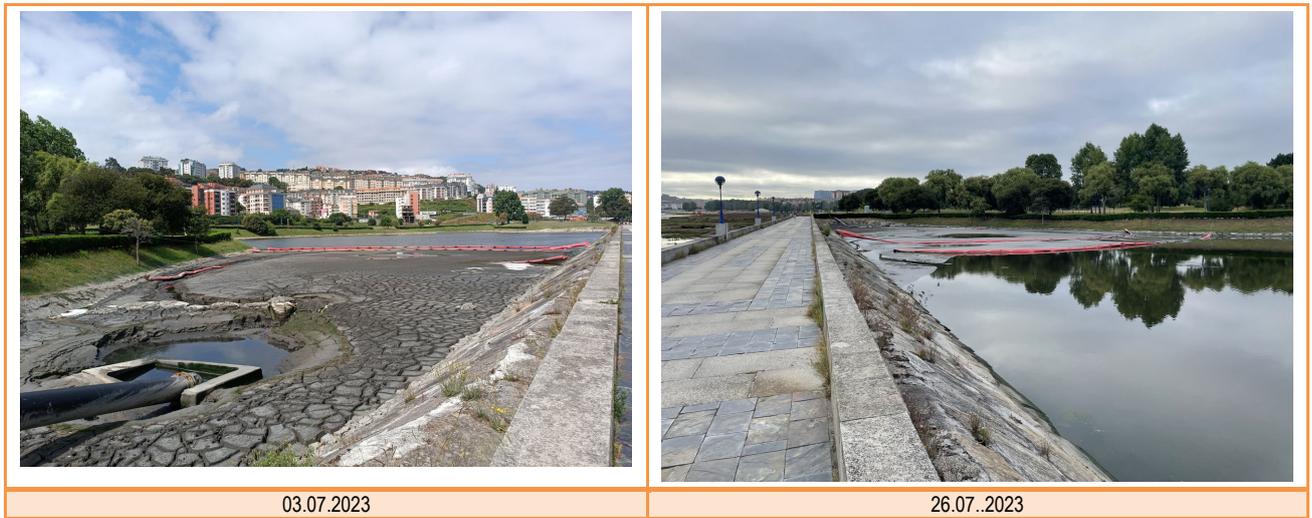
Se comprueba el mantenimiento de las medidas adicionales para el control de la turbidez en la laguna de Fonteculler: los bigbags con material pétreo de cantera como elemento de laminación y una barrera antiturbidez.

Figura 7 Decantación de fangos acumulados en la laguna de Fonteculler.

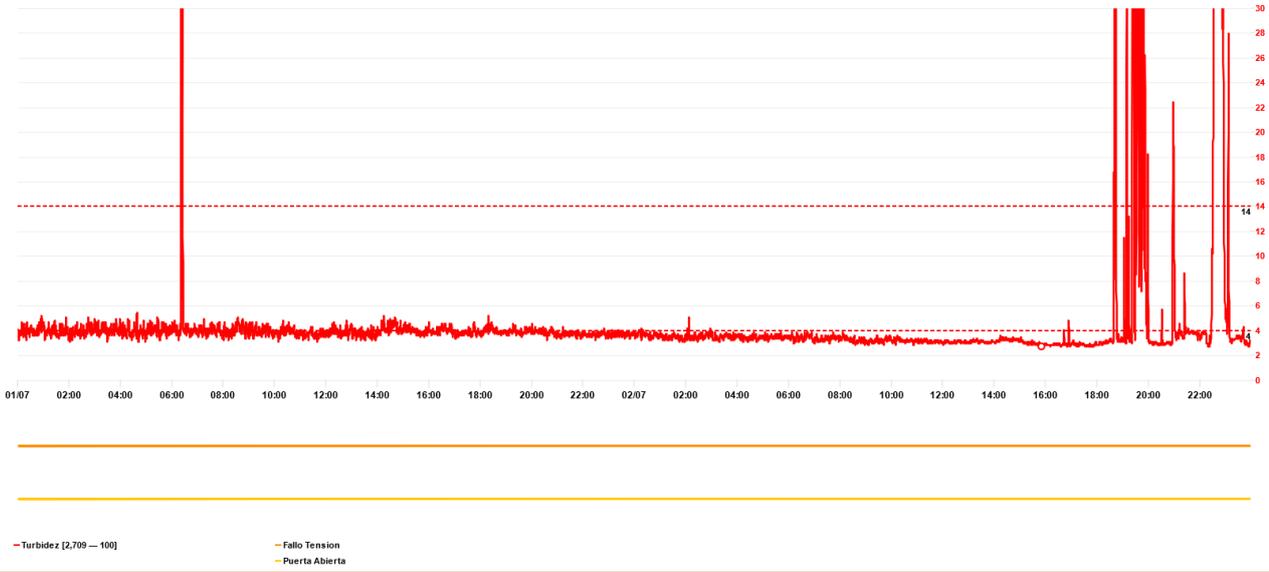
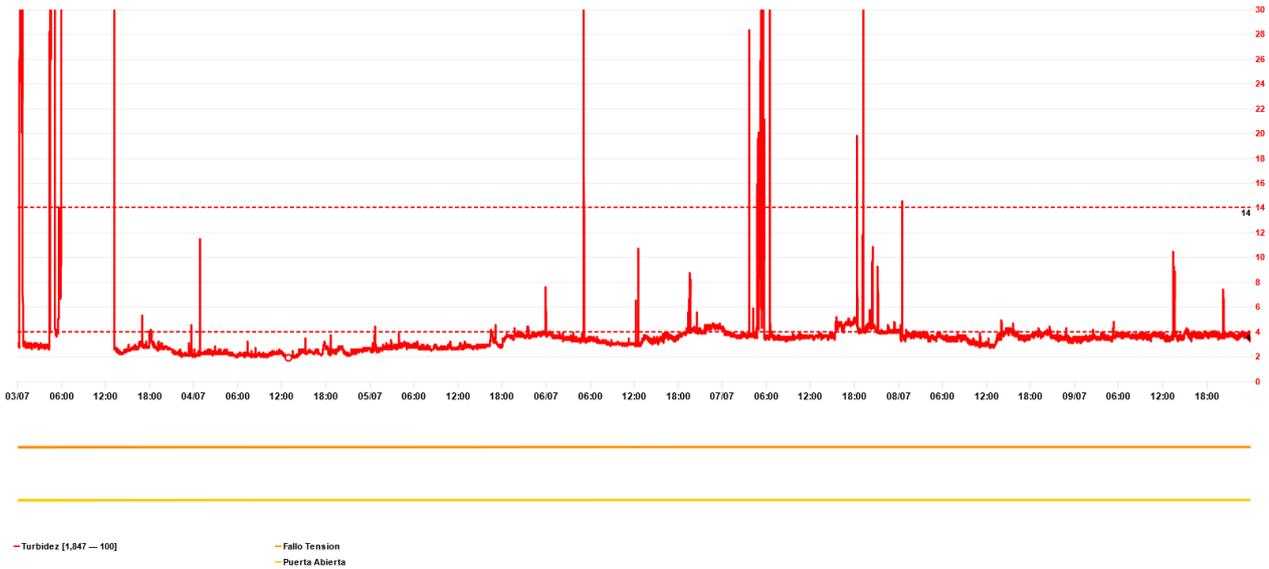
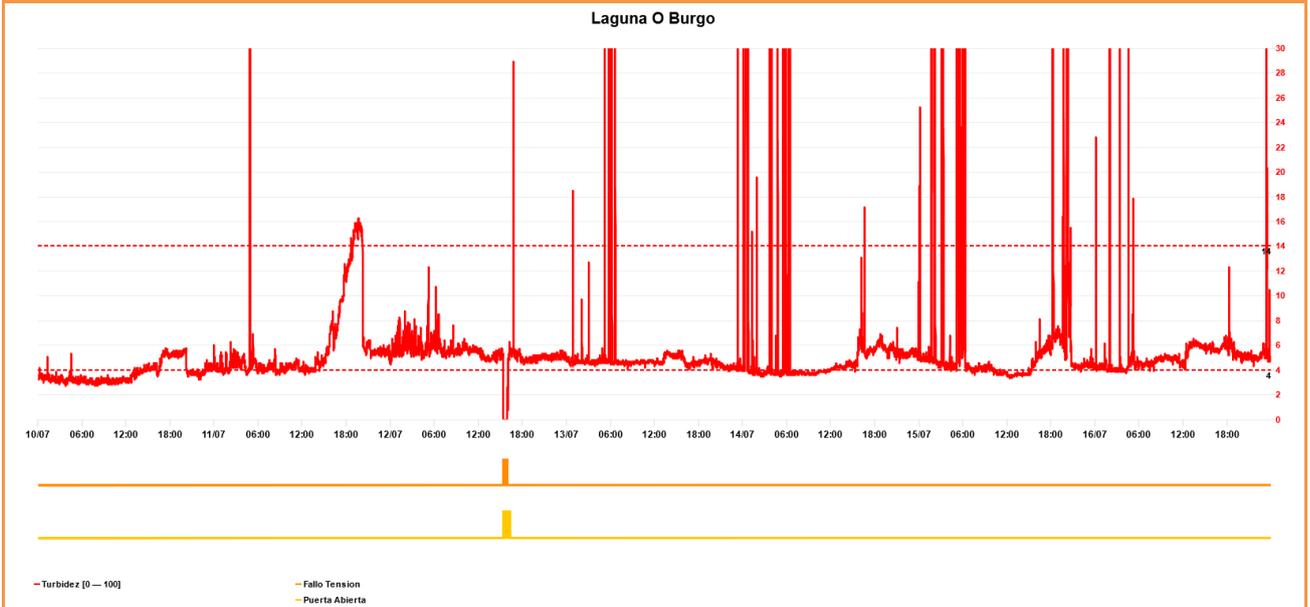
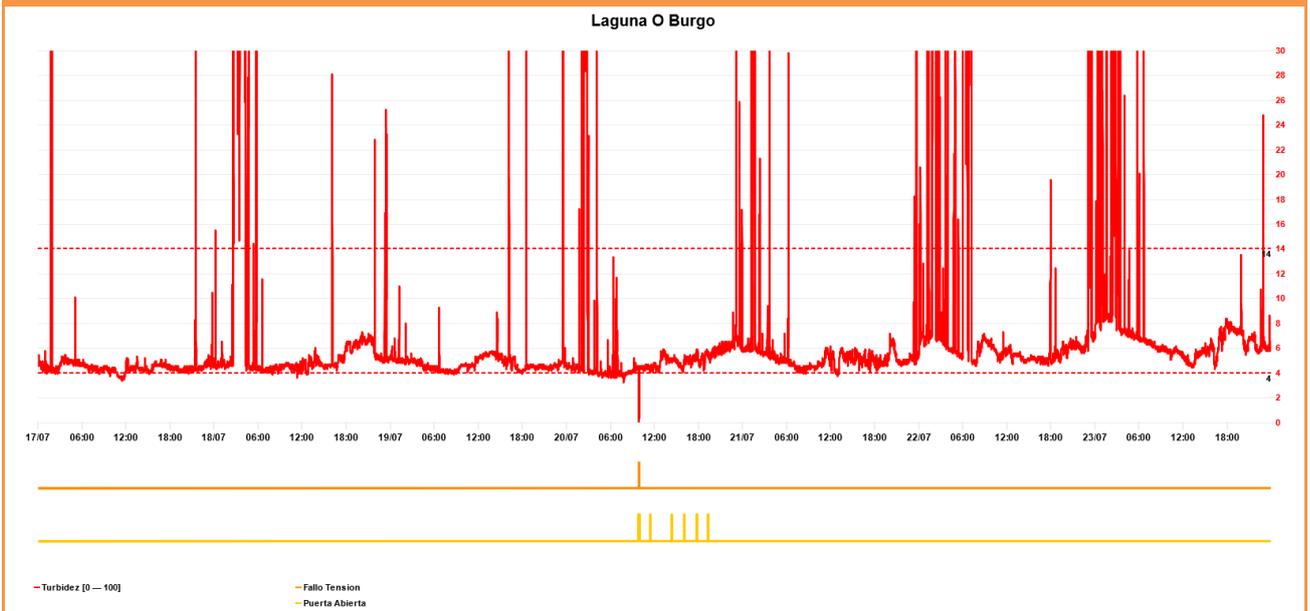
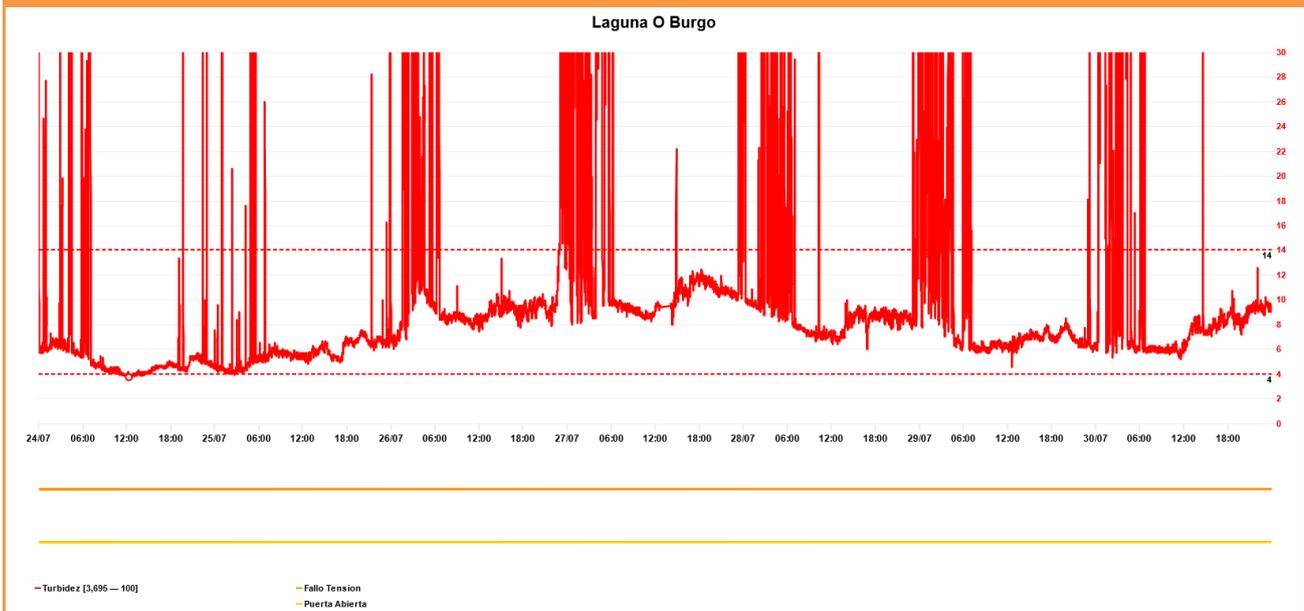
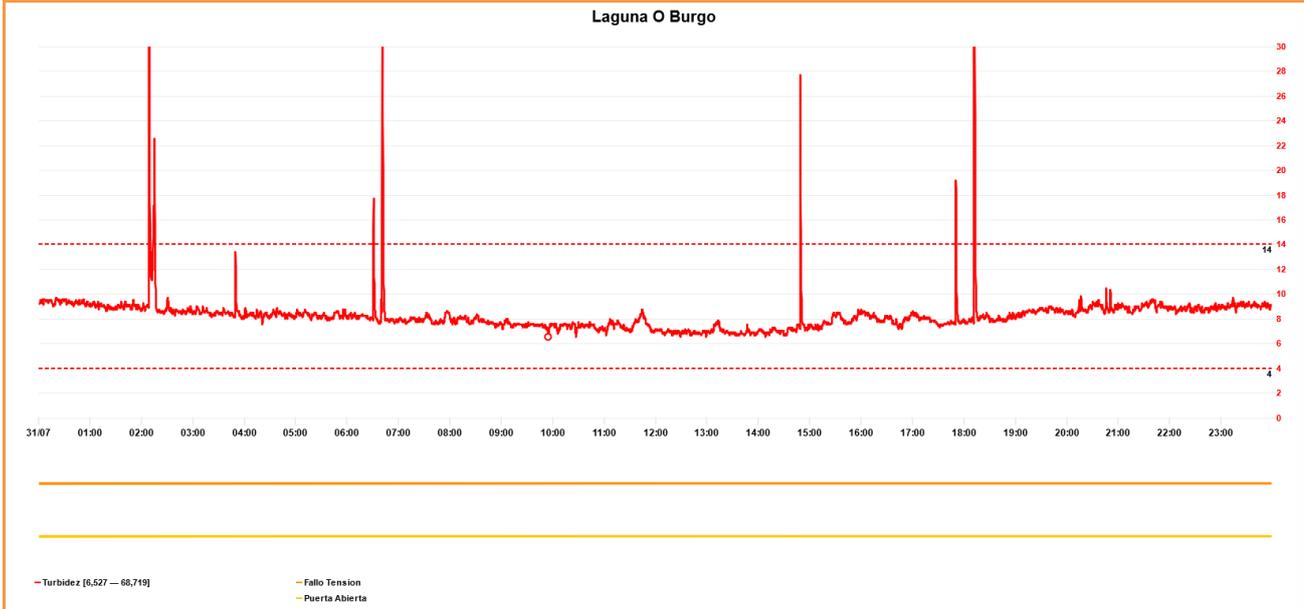
Figura 8 Evolución de turbidez durante el mes de julio de 2023 (Laguna de Fonteculler). Mediciones en NTUs.

Se mantiene la existencia de picos de turbidez principalmente en horario nocturno previsiblemente asociados a la interferencia del sensor de medición de turbidez con fauna presente en la ría.

Se ha comprobado la existencia de interferencias puntuales sobre este sensor, y en principalmente en horario nocturno, con fauna presente en la ría.

Semana	Semana 1-2 de julio	Semana 3-9 de julio	Semana 10-16 de julio	Semana 17-23 de julio	Semana 24-30 de julio	Semana 31 de julio
Percentil 90	4,3	4,1	6,0	6,9	12,6	9,1

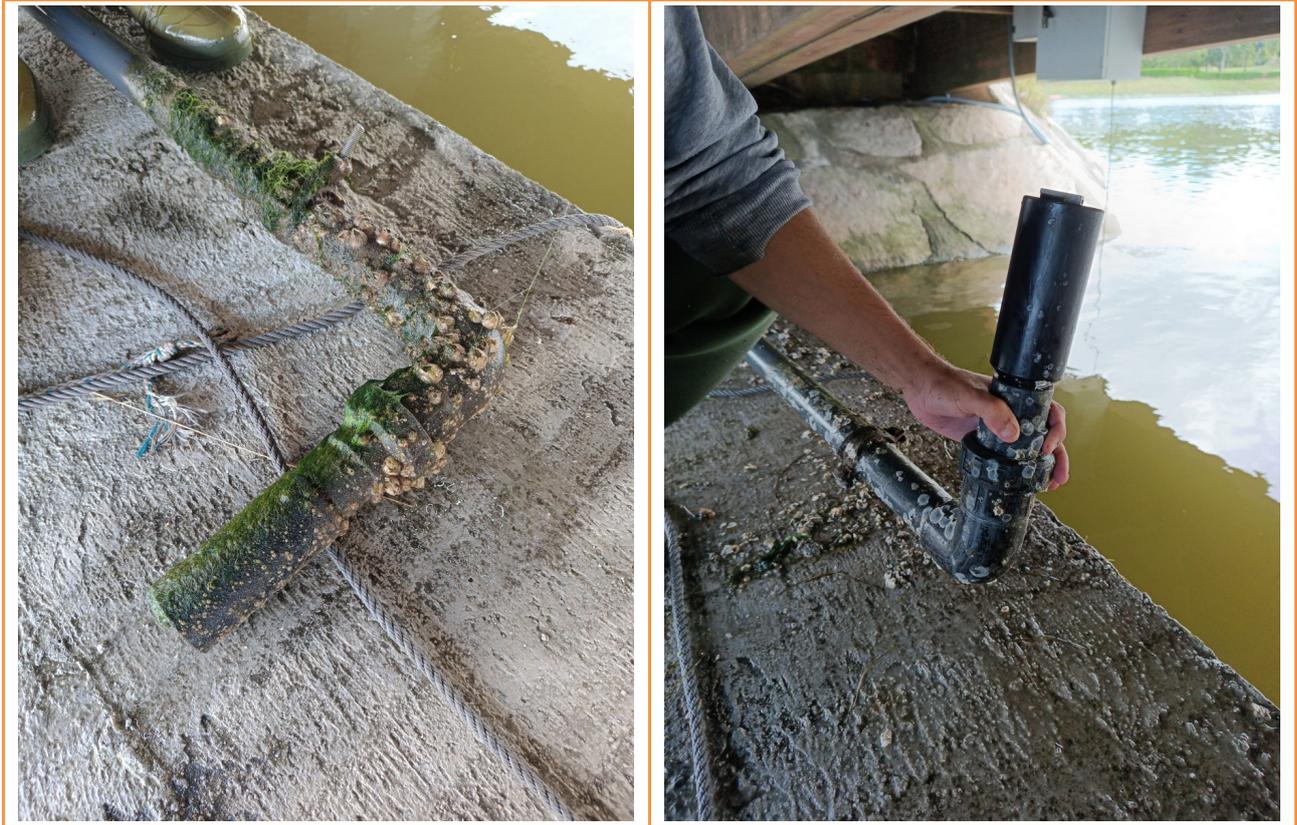
Se realizaron las limpiezas periódicas del sensor de medición de turbidez instalado en la laguna.

Figura 9 Limpieza del sensor en la laguna de Fonteculler. 12.07.2023

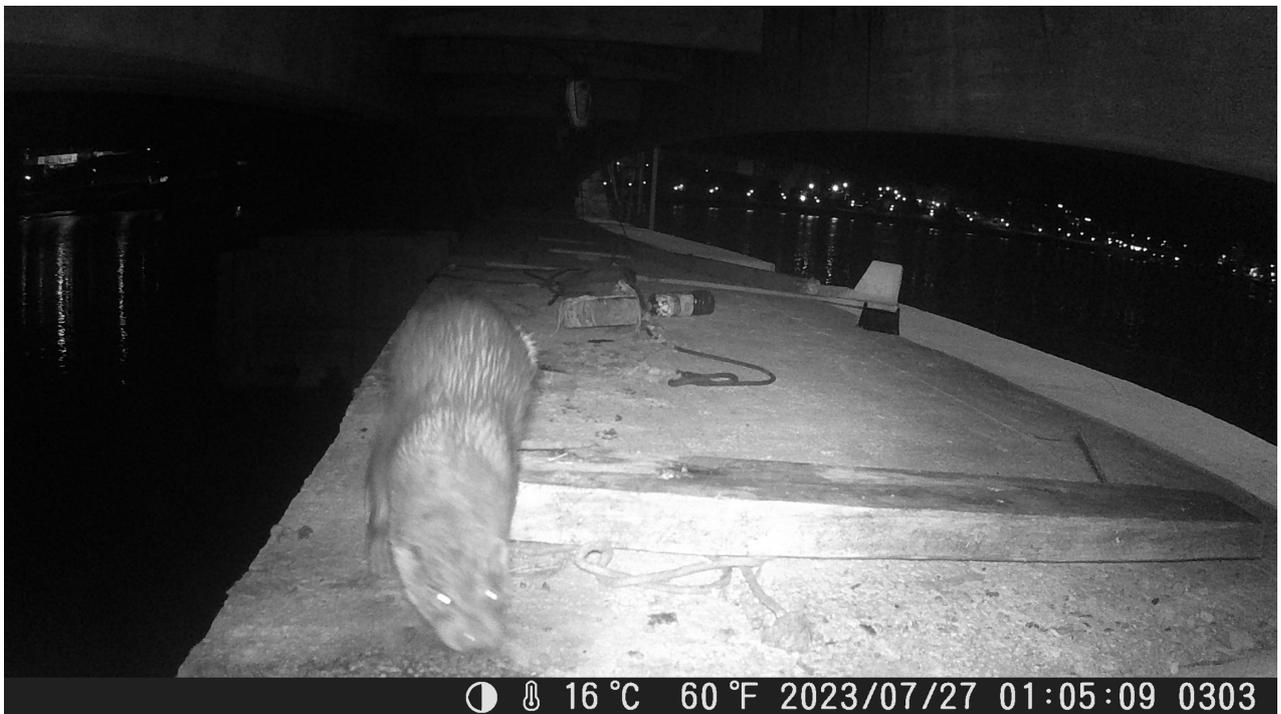
Figura 10 Nutria registrada en el entorno del sensor de turbidez. Mes de julio 2023.

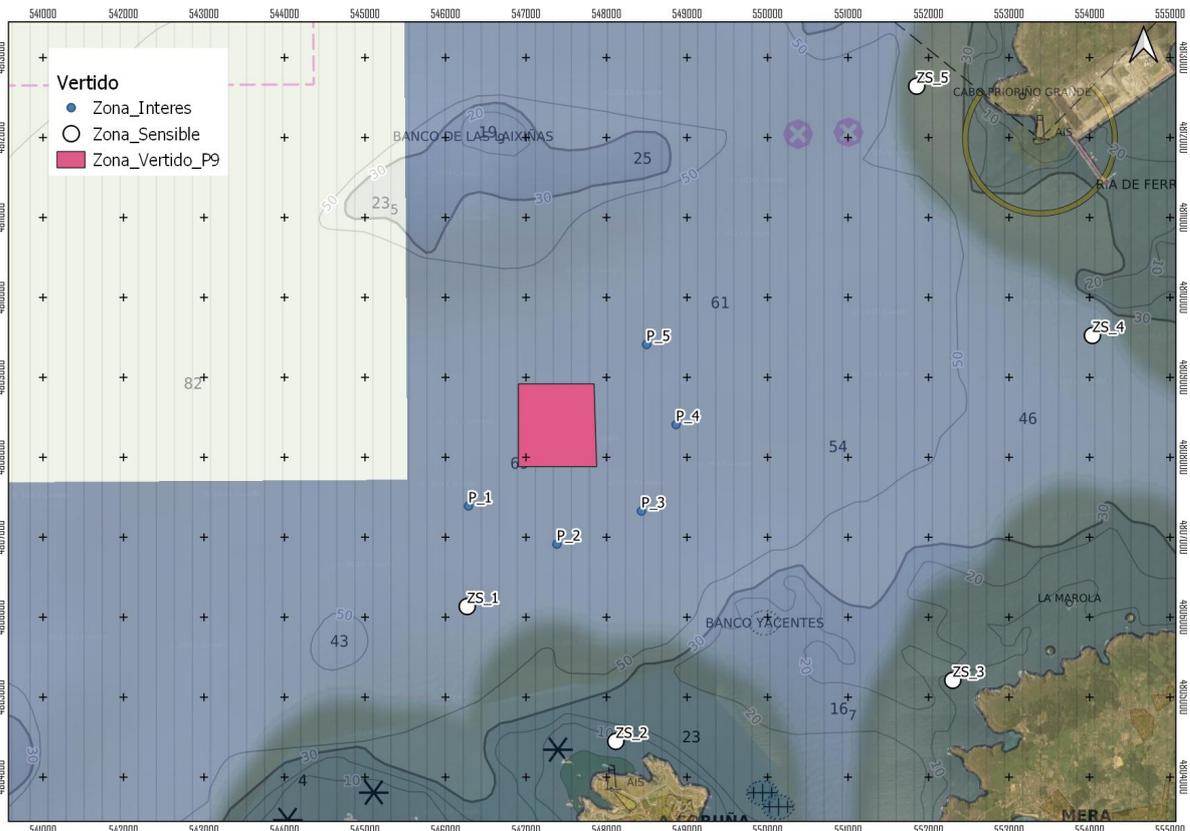
La totalidad de los perfiles realizados muestran una rápida disminución de la turbidez en la columna de agua sin afección significativa detectable en los puntos de interés analizados. Tampoco se detectó incidencia significativa en los análisis realizados en los puntos de interés y zonas sensibles, ni en la caracterización sedimentaria en los puntos de interés.

Figura 11 Punto de vertido P09. Julio 2023.

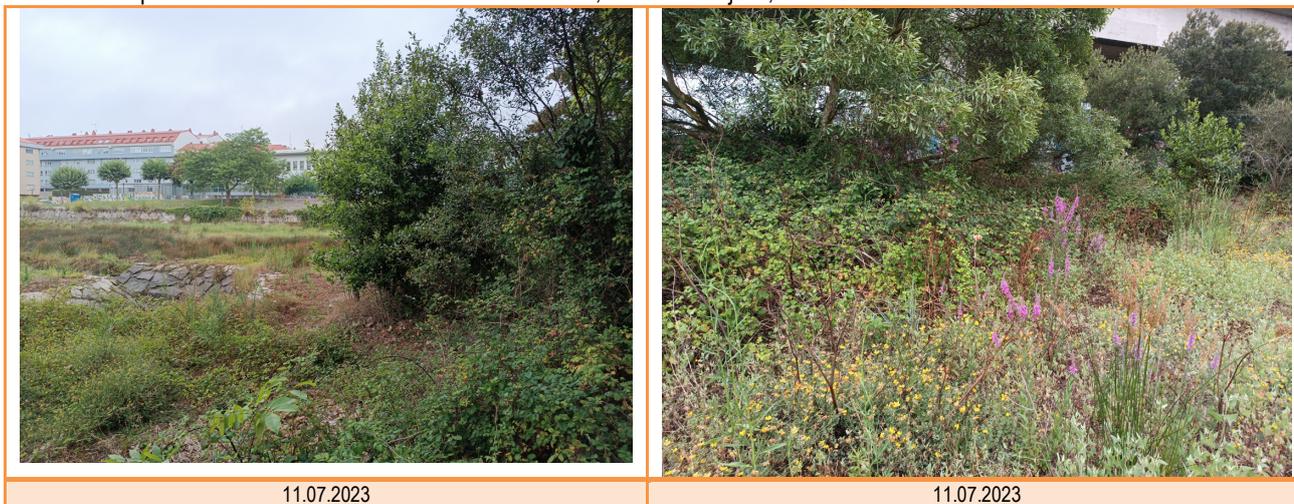
Se revisa la presencia de *Cortaderia selloana* en el sector I, el día 11 de julio, sin detección de rebrotes.

Figura 12 Seguimiento de rebrotes de *Cortaderia selloana*.

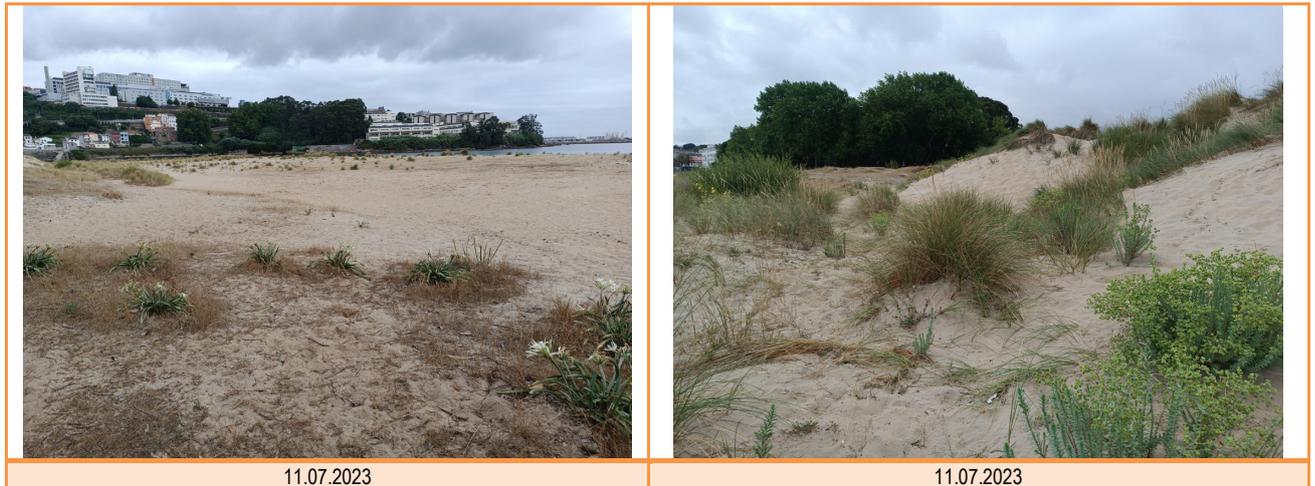
Se revisa la presencia de *Carpobrotus* sp. en Santa Cristina el día 11 de julio sin detección de rebrotes.

Figura 13 Seguimiento de rebrotes de *Carpobrotus*

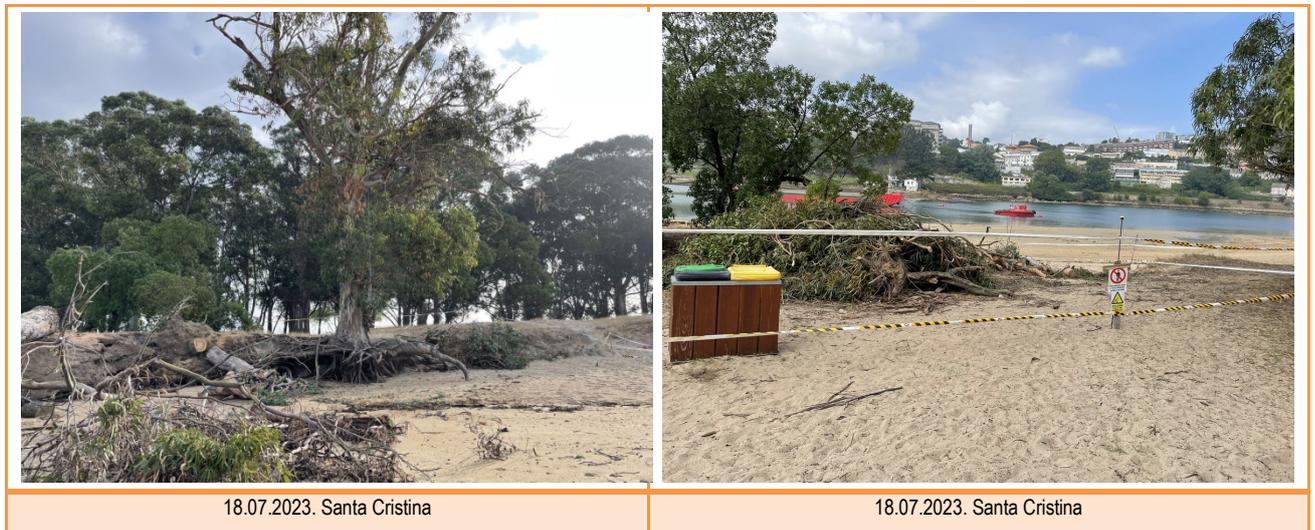
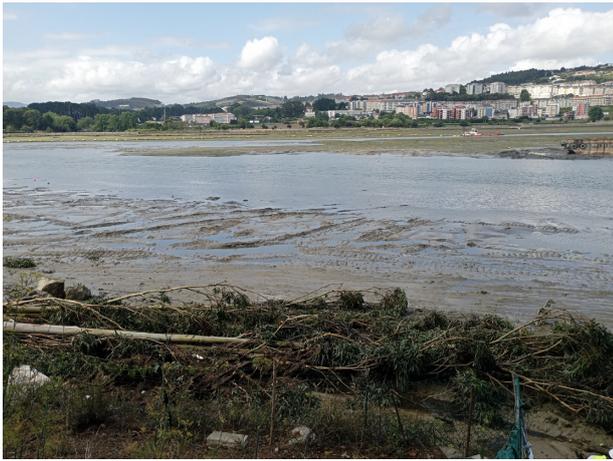
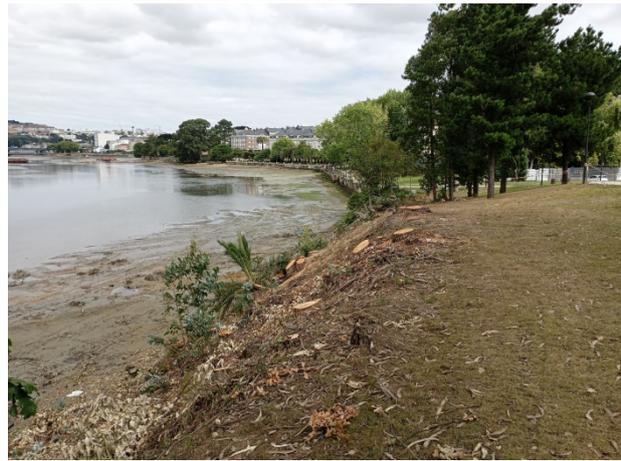
Se procede a la retirada de frondosas no autóctonas (básicamente eucaliptos) en los taludes del entorno del entronque del paseo existente y el recinto de Oleiros.

En ambos casos se supervisa que no exista afección significativa a flora dunar (en el caso de Santa Cristina) y el ajuste de los ejemplares talados a los previamente identificados.

19.07.2023. Entronque de paseo con recinto de Oleiros

31.07.2023. Entronque de paseo con recinto de Oleiros

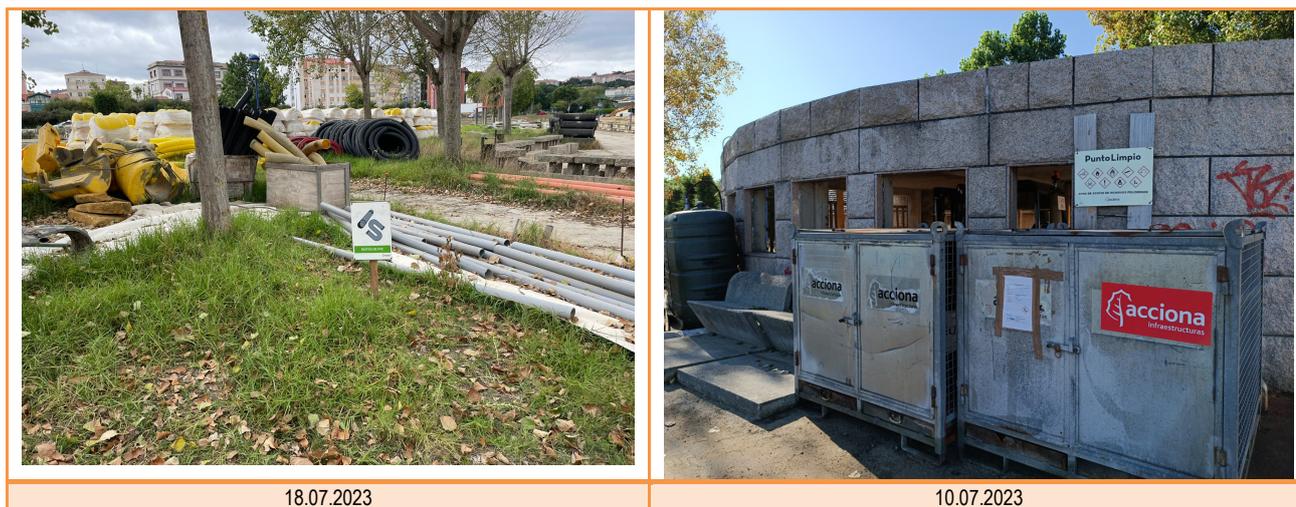
Se dispone de lugar específico para almacenaje de residuos peligrosos y se gestionan los residuos generados en la obra.

Figura 16 Seguimiento de control de residuos.
