CONTRATO DE SERVICIOS PARA EL CUMPLIMIENTO DEL PROGRAMA DE VIGILANCIA AMBIENTAL, CONTROL VIGILANCIA Y SEGURIDAD Y SALUD DE LAS OBRAS DE:
"DRAGADO AMBIENTAL DE LOS SEDIMENTOS DE LA RÍA DE O BURGO"
Proyecto cofinanciado por los fondos FEDER 2014-2020

OPE_01 – SÍNTESIS DE INFORME DE SEGUIMIENTO AMBIENTAL. OCTUBRE 2023.

SÍNTESIS DE INFORME. OCTUBRE 2023

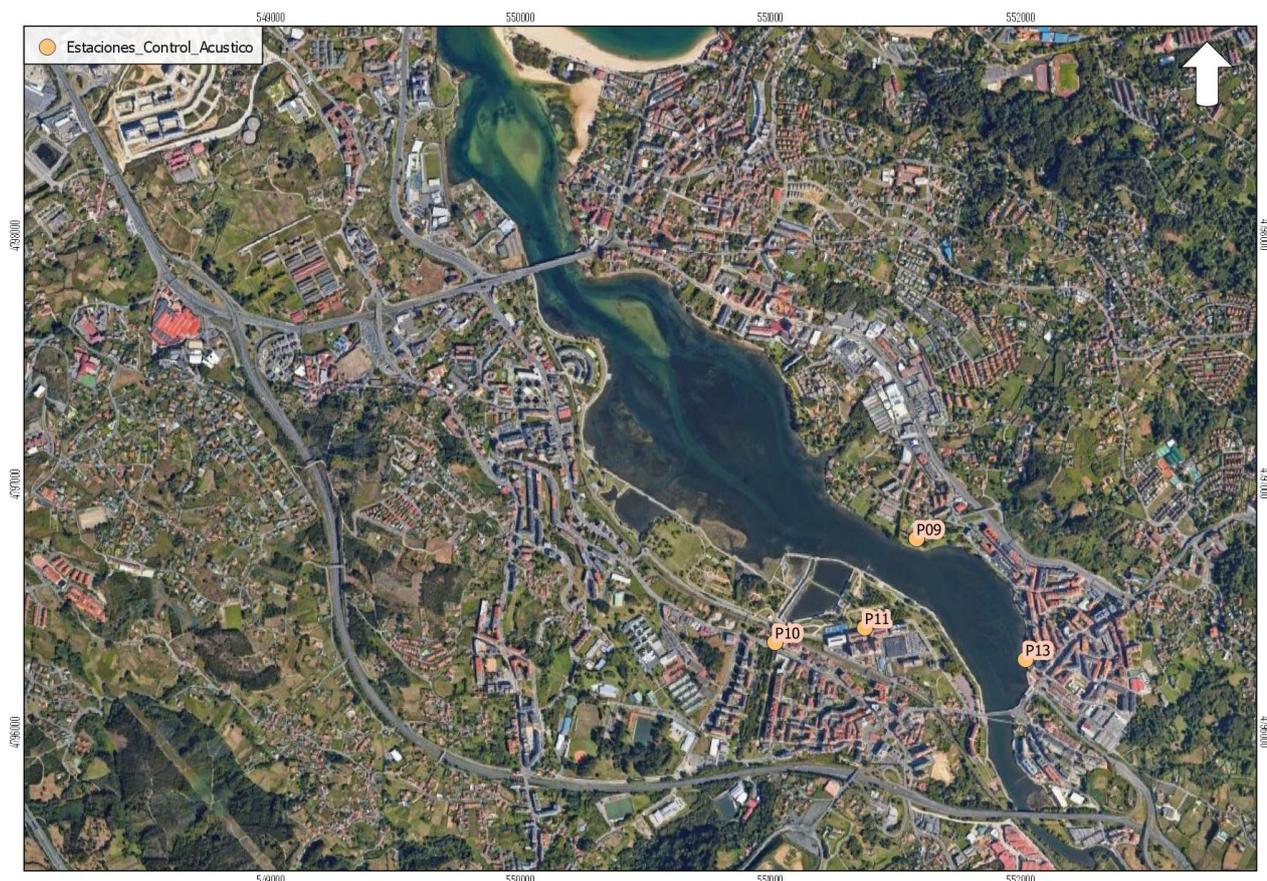
Figura 1 Imagen de la localización de las estaciones de control de los niveles de presión sonora

A la vista de los resultados obtenidos, como se puede observar en la tabla, los valores del nivel de ruido medidos no superan las especificaciones del RD 1367:2007 para el tipo de área acústica "a": Sectores del territorio con predominio de suelo de uso residencial.

Las mediciones en las estaciones 09,10 y 11 no existen diferencias entre las mediciones de fondo y de obra. Se mantiene la implantación de las barreras acústicas en la margen derecha de la ría en Culleredo (Sector III y IV), salvo un pequeño tramo retirado.

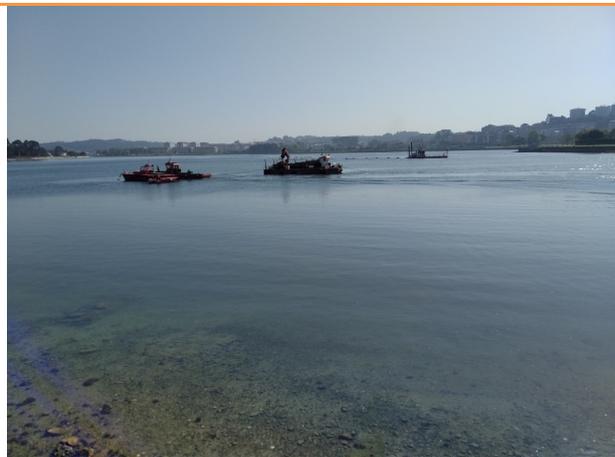
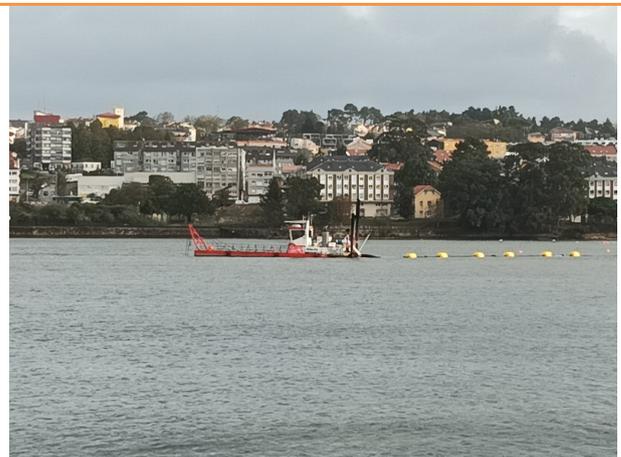
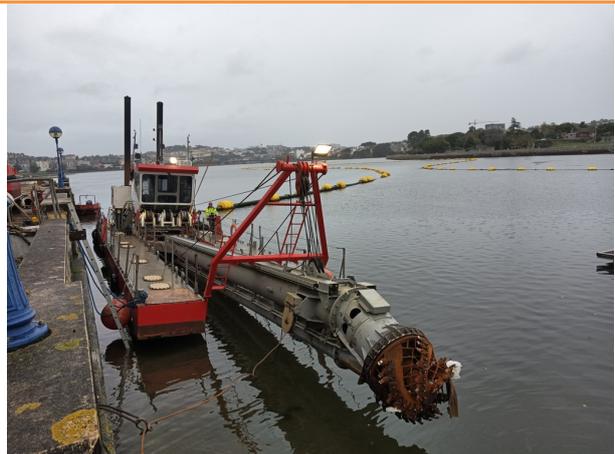
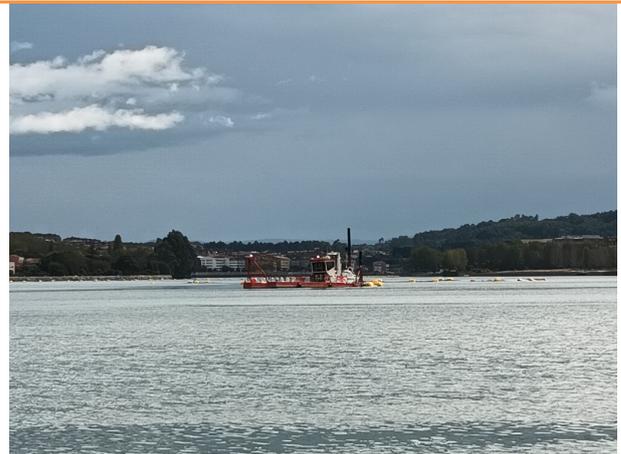
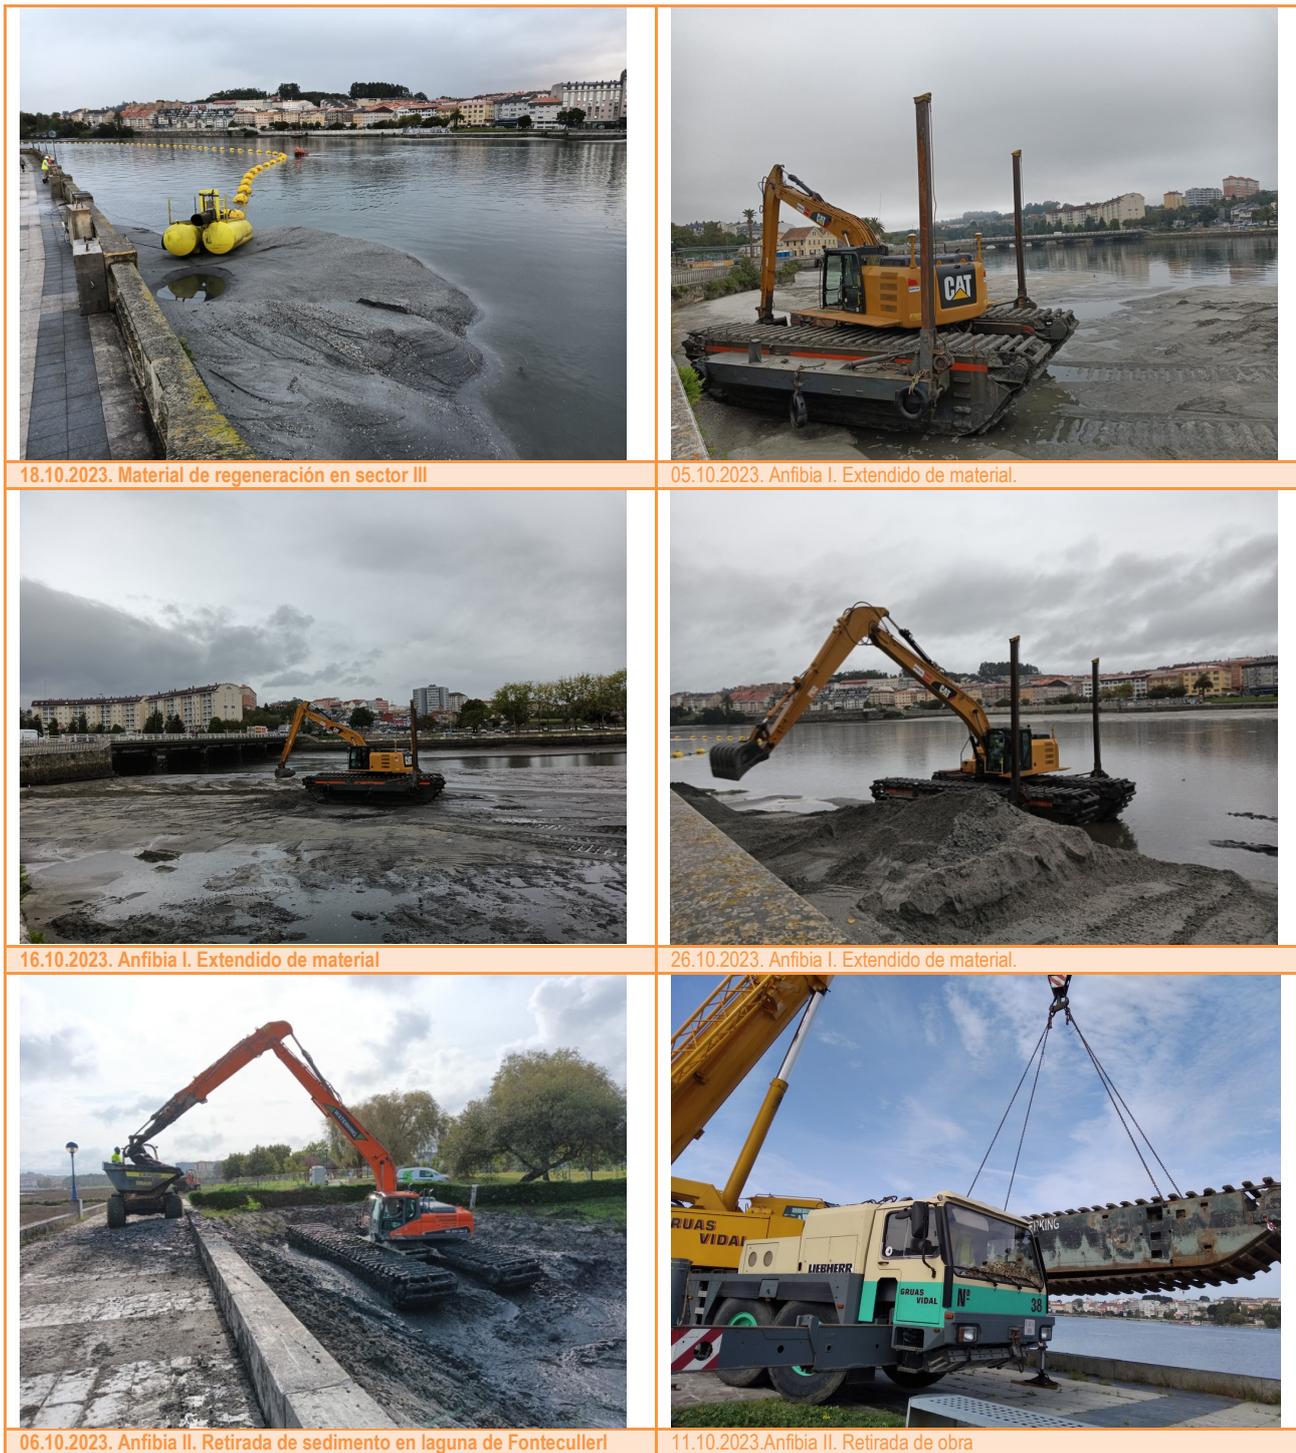
Figura 2 Equipos de dragado. Mes de octubre de 2023.

El equipo CSD IHC Beaver 40 ha continuado con los trabajos de dragado de material tipo I, en los sectores XIII y XIV (los trabajos en estos sectores no se han concluido a la finalización de este periodo), y su posterior bombeo para la regeneración de sectores II, III y IV.

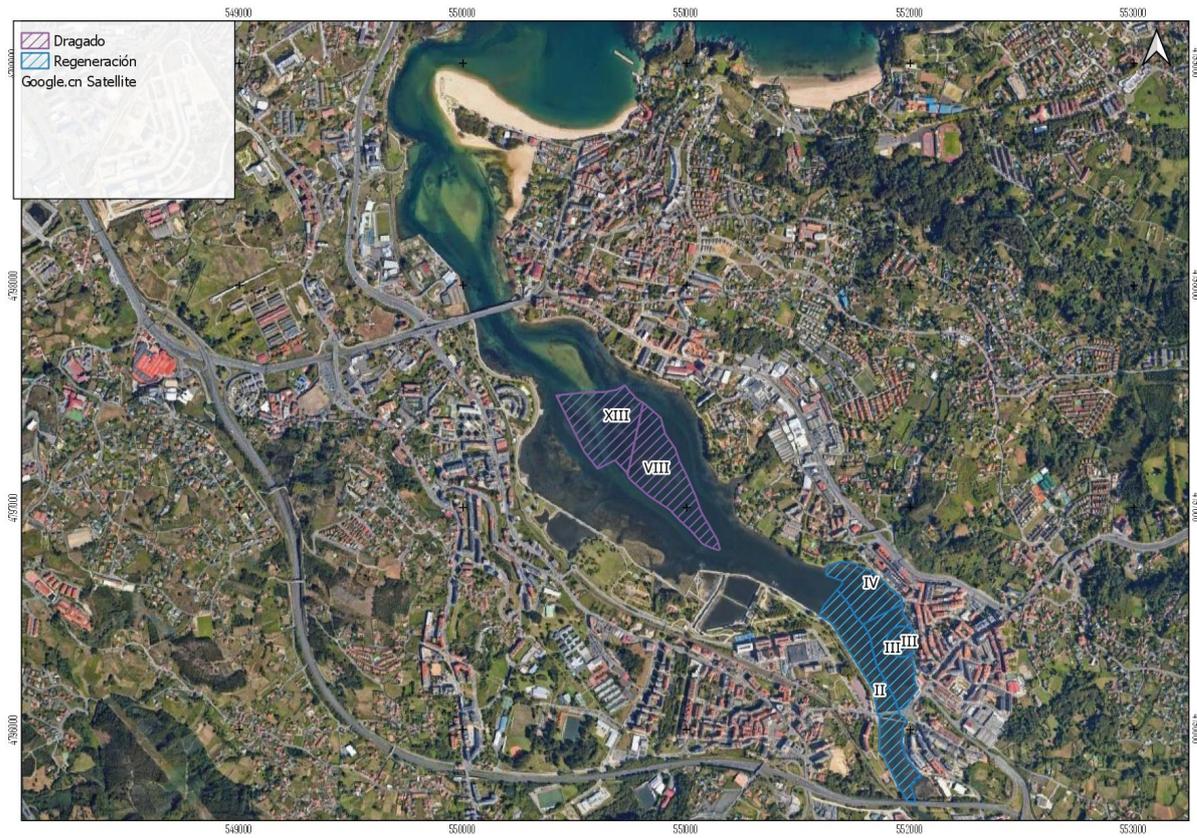
Figura 3 Zonificación de zonas. Dragado y regeneración. Mes de octubre 2023

Los sectores de dragado para regeneración:

- De Sector XIII a Sectores II, III y IV

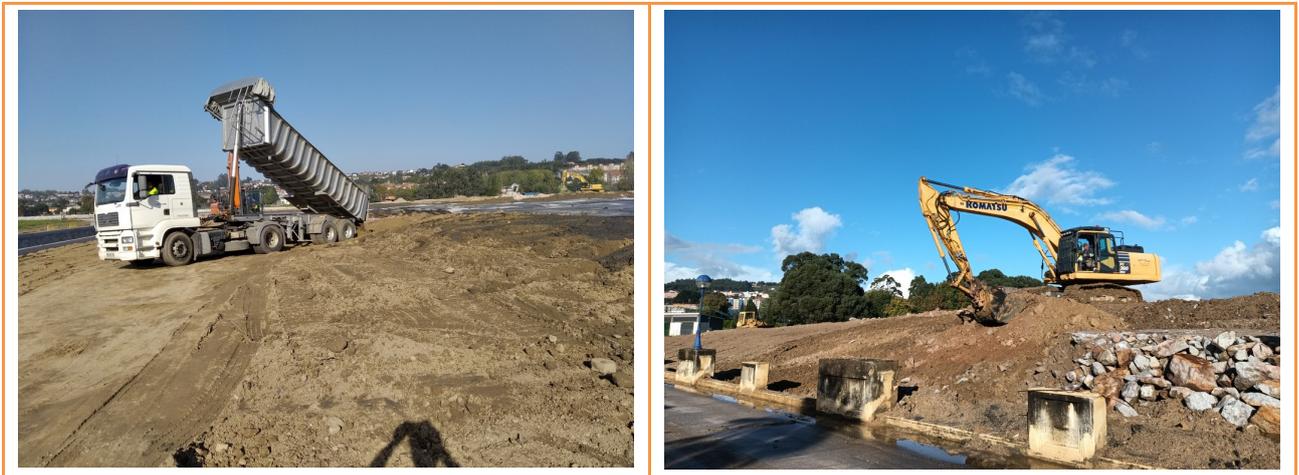
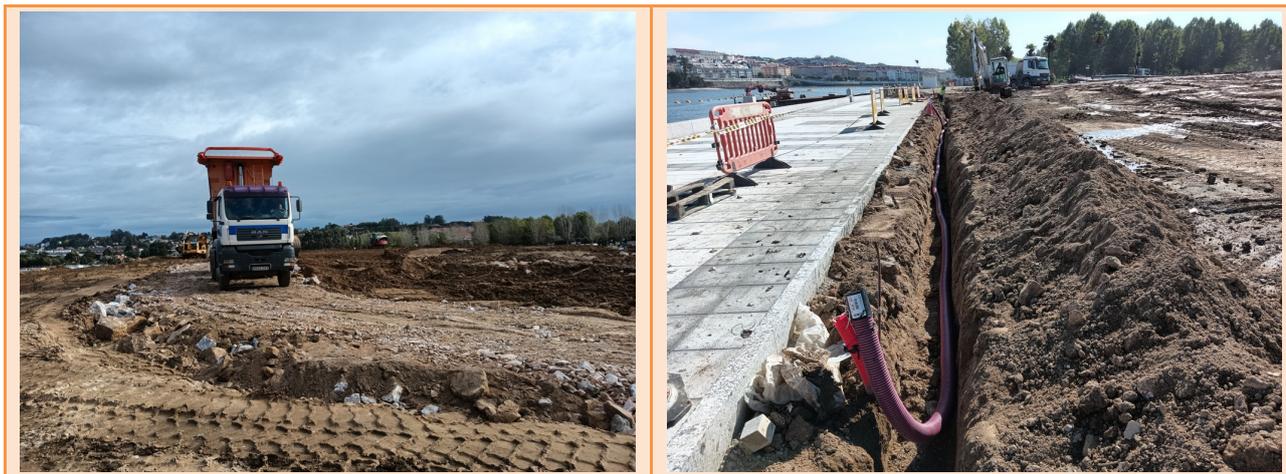
Figura 4 Cubrición del recinto de Culleredo

En las siguientes imágenes se presenta la implantación y cubrición del recinto grande de Culleredo.

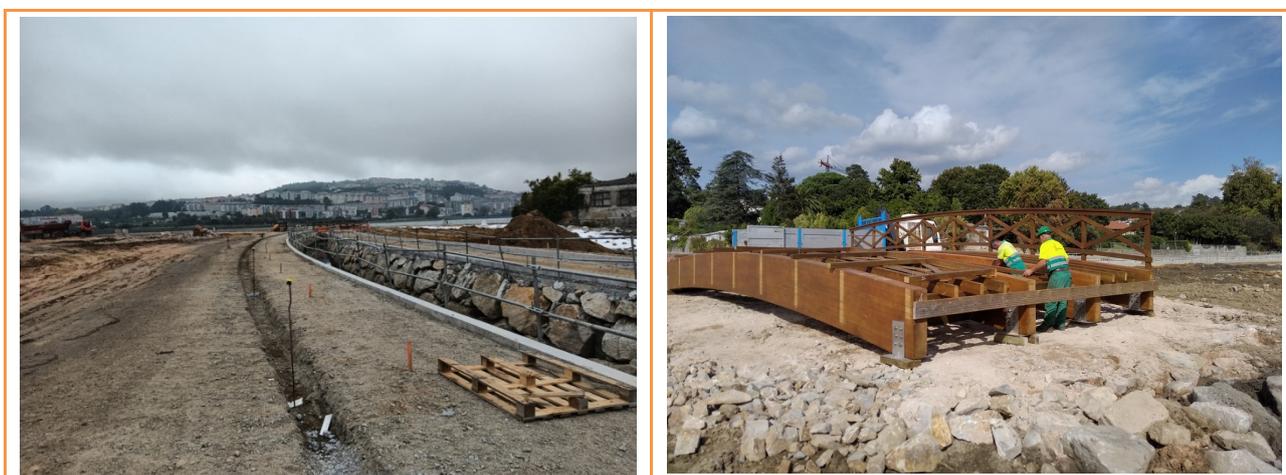
Figura 5 Regeneración con aporte de arena a sectores dragados.

En el recinto de Oleiros se continúa con su cubrición y los trabajos de urbanización.

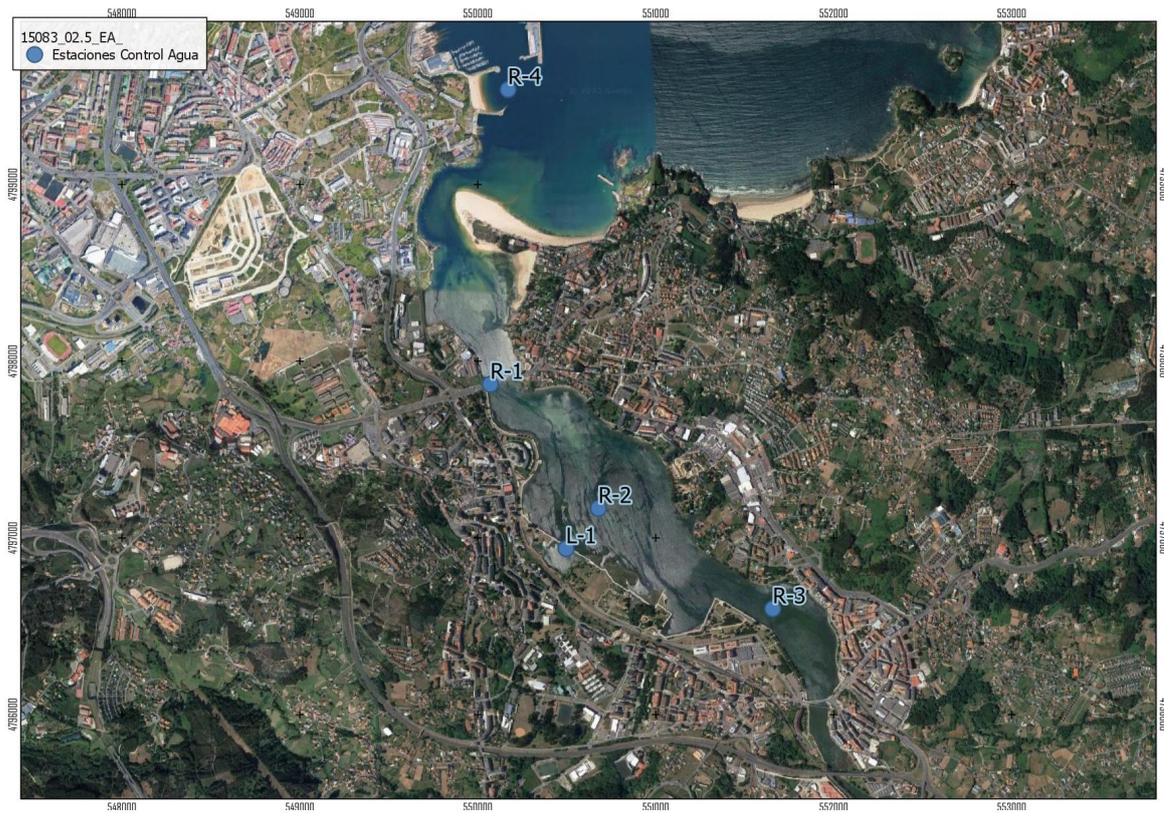
Figura 6 Imagen de la localización de las estaciones de control de la calidad de las aguas en situación operacional. Fase dragado.

Los resultados obtenidos son los normales para agua de ría con una muy marcada presencia de agua marina. Se detecta la presencia de hidrocarburos aromáticos policíclicos (PAHs) sin superar los valores límite de las NCA.

Se detecta una muy ligera presencia de enterococos en las estaciones interiores de la ría (R1 y R2) y ausencia de detección en las restantes.

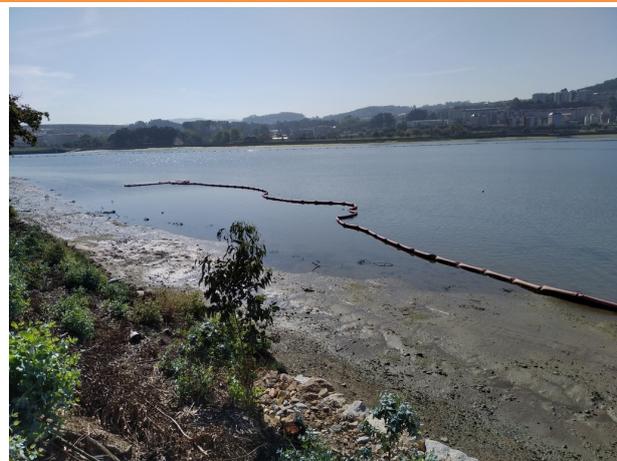
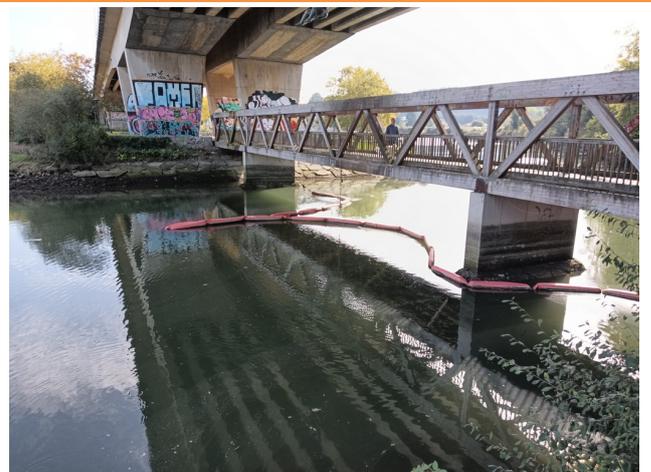
Figura 7 Seguimiento de la barrera antiturbidez.

Se comprueba la implantación de la barrera antiturbidez de manera diaria aguas arriba y aguas abajo de las zonas de trabajo.

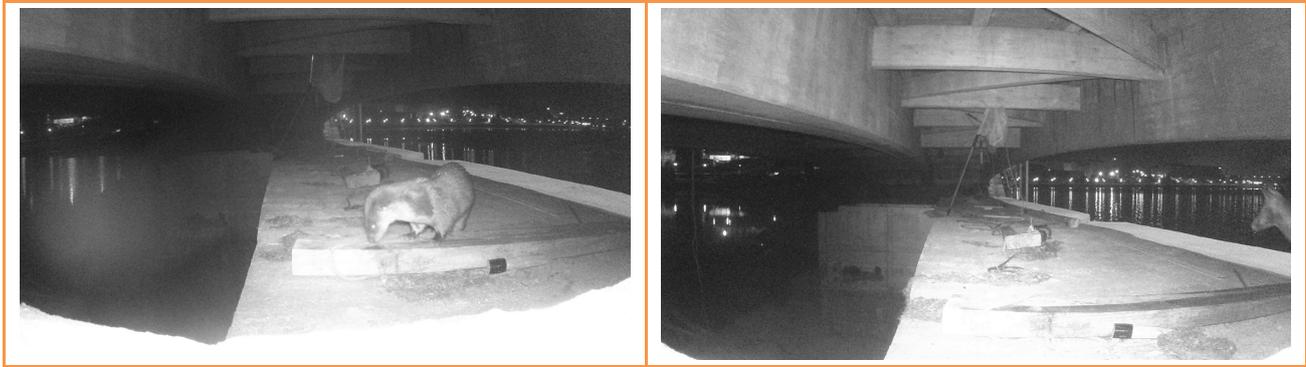
Figura 8 Nutria y zorro registrados en el entorno de la Laguna de Fonteculler. Mes de octubre 2023.

Con la finalización de los trabajos de llenado de los geotubos cesa también la impulsión de agua exudada de los geotubos a la laguna de Fonteculler. Se continúan observando ejemplares de nutria en el entorno de la laguna.

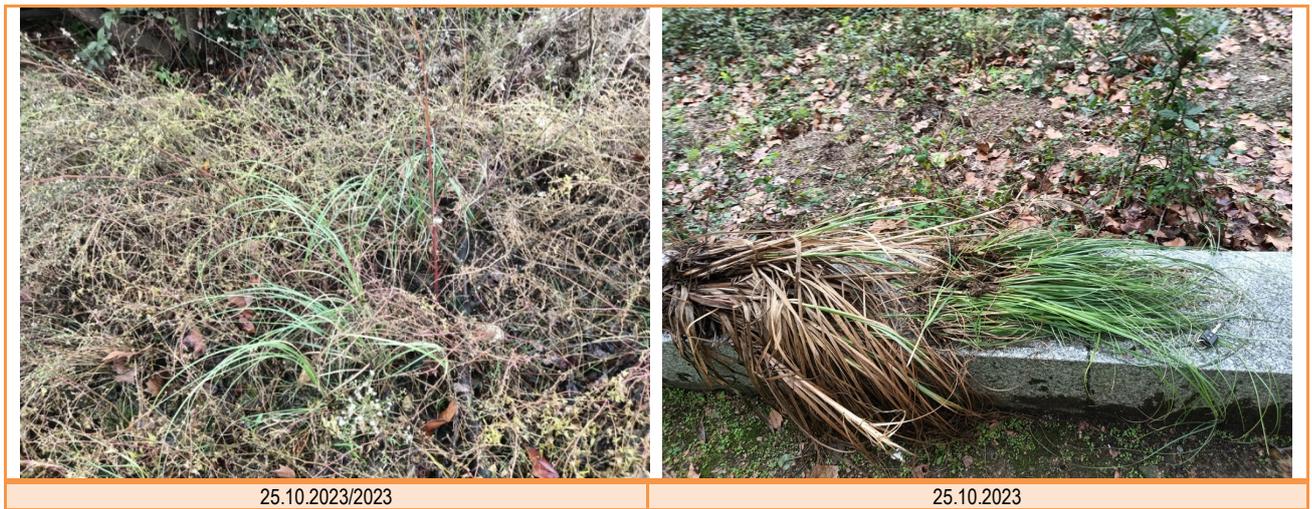
Figura 9 Seguimiento de rebrotes de *Cortaderia selloana*.

Se revisa la presencia de *Cortaderia selloana* en el sector I, el día 25 de octubre, retirando los rebrotes detectados.

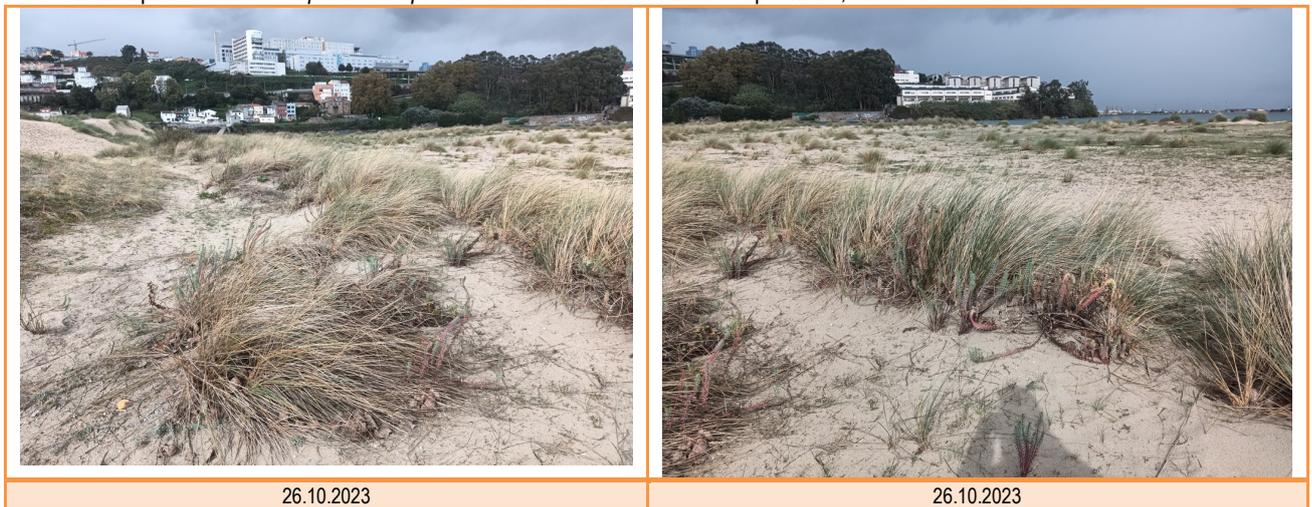
Figura 10 Seguimiento de rebrotes de *Carpobrotus*

Se revisa la presencia de *Carpobrotus* sp. en Santa Cristina el día 28 de septiembre, sin detección de rebrotes.

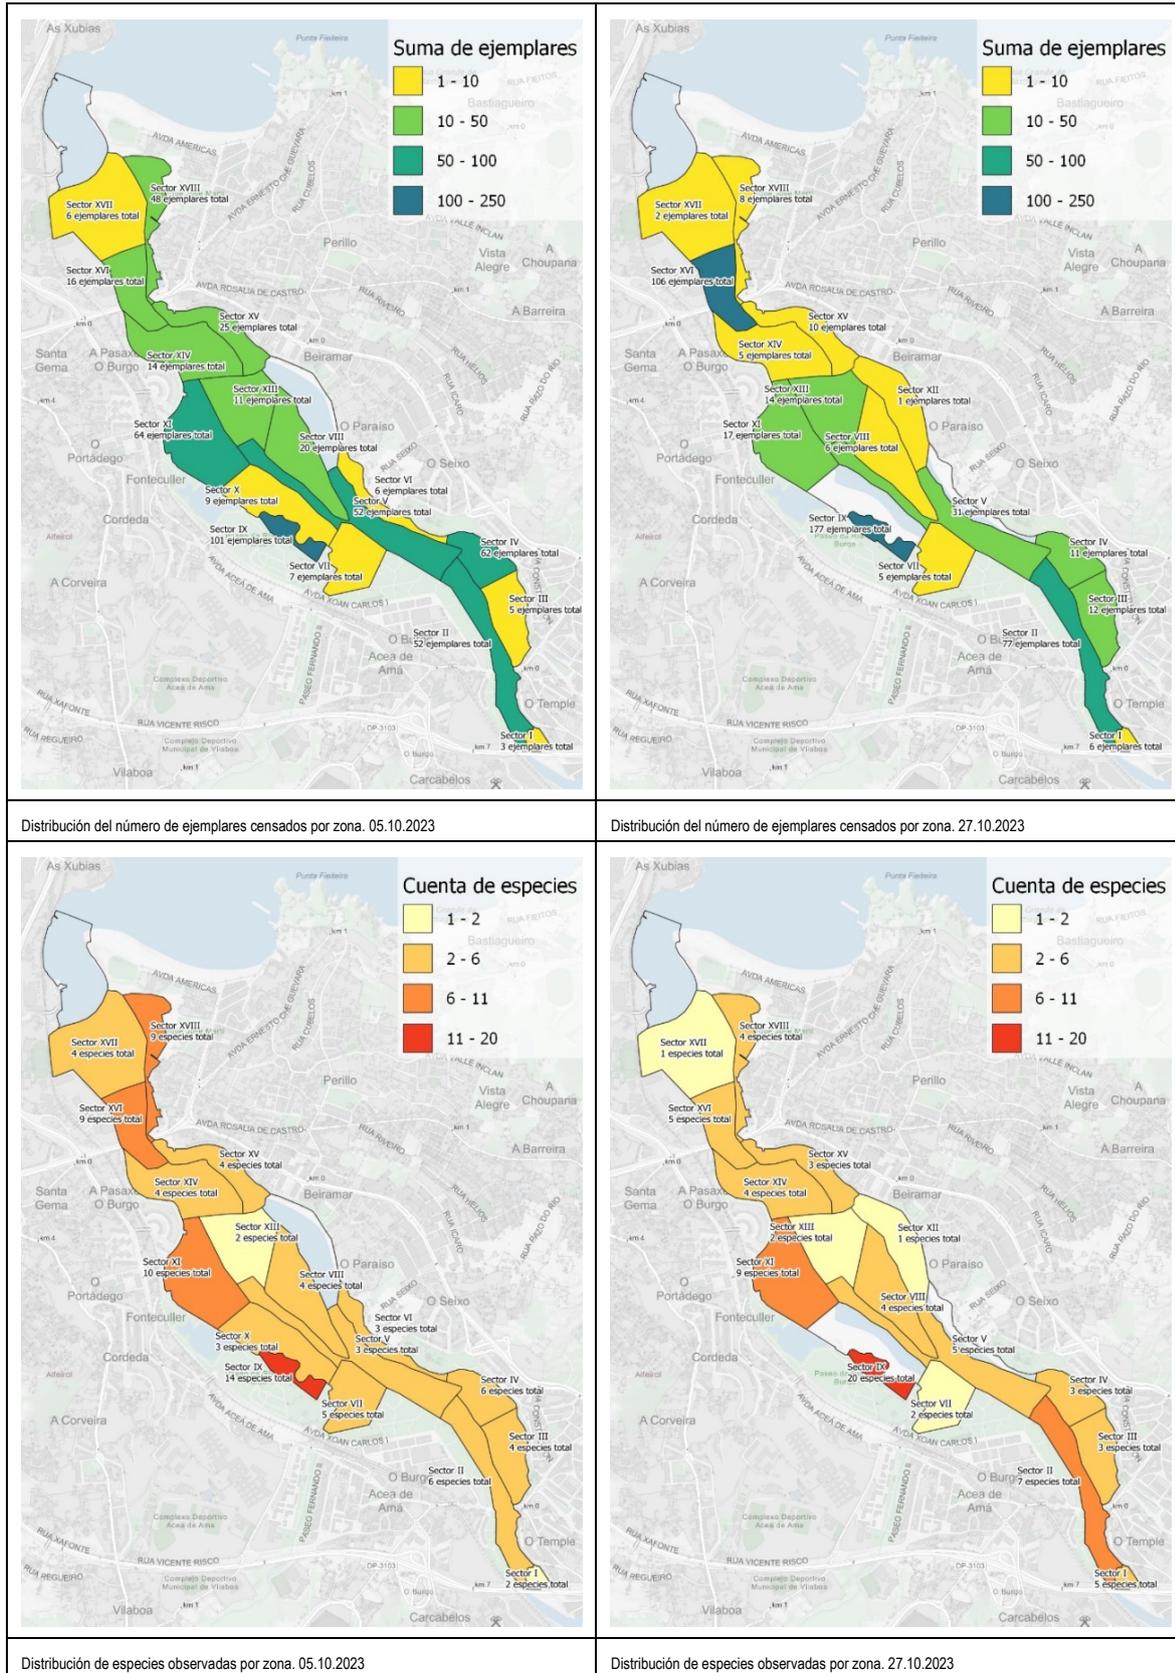
Figura 11 Distribución por número de ejemplares y número de especies censadas.

El día 5 de octubre se censaron 501 ejemplares de aves acuáticas pertenecientes a 22 especies. La especie más abundante ha sido la gaviota sombría (*Larus fuscus*), con 146 ejemplares, y en conjunto el grupo de las gaviotas (*Laridae*) ha sido el más numeroso, con 273 ejemplares censados. El sector IX ha concentrado el mayor número de ejemplares, 101 en total, al acoger a la mayoría de limícolas y ardeidas reposando en este sector de la ría en pleamar.

El día 27 se han censado un total de 488 ejemplares de aves acuáticas pertenecientes a 23 especies. La especie más abundante ha sido el vuelvepedras común (*Arenaria interpres*), con 113 ejemplares. El grupo de aves acuáticas más numeroso ha sido el de los limícolas (*Scolopacidae*), con 221 ejemplares en total. El sector IX ha concentrado el mayor número de ejemplares, 101 en total, al acoger a la mayoría de limícolas y ardeidas reposando en este sector de la ría en pleamar.

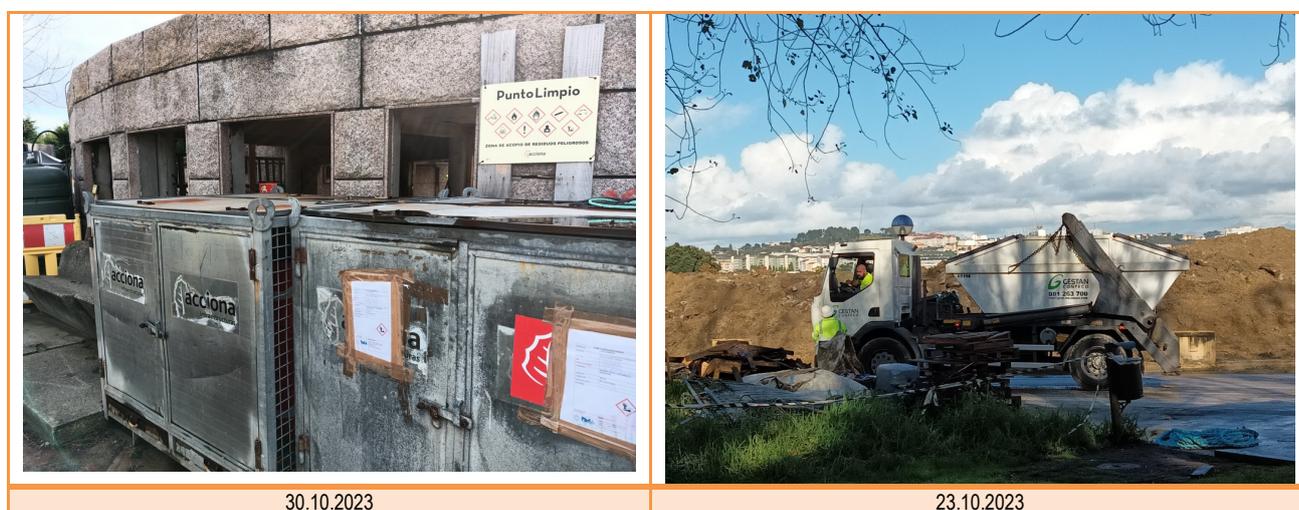
Figura 12 Seguimiento de control de residuos.

Se dispone de lugar específico para almacenaje de residuos peligrosos y se gestionan los residuos generados en la obra.
