Anejo 04: Reportaje fotogrfico

Documento	Anejo 04: Reportaje fotográfico
Proyecto	PROYECTO DE RETIRADA DE INSTALACIONES DE PUERTO MAYOR Y RECUPERACIÓN AMBIENTAL DEL ESPACIO OCUPADO POR LAS MISMAS, EN EL T.M. DE SAN JAVIER (MURCIA)
Código	CP9370-PC-AN-HE-REPOR_FOTO-040000-D02.docx
Autores:	Firmado: RZT
	Fecha: 06/03/2023
Verificado	Firmado: FBA
	Fecha: 06/03/2023
Destinatario	
Notas

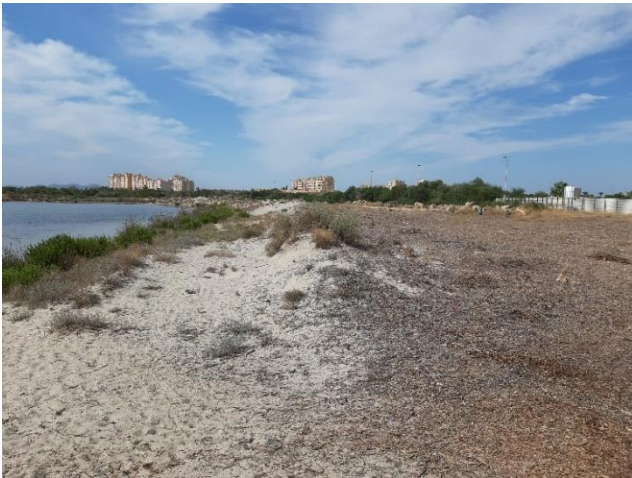
Imagen 1. Dunas primarias en el Norte de la Caleta del Estacio (Septiembre 2022)

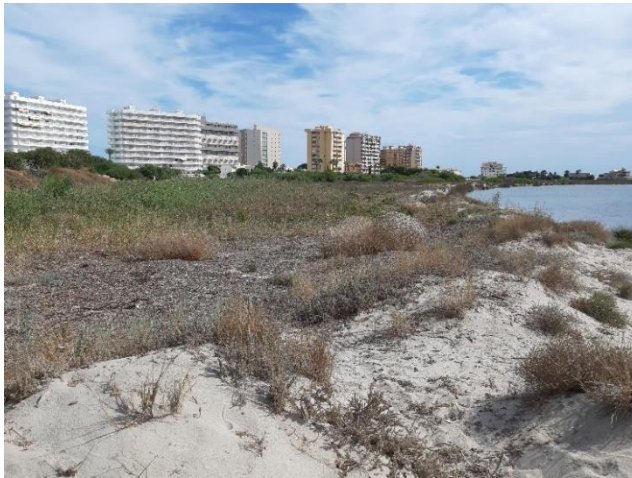
Imagen 2. Zona húmeda junto a las dunas litorales al norte de la Caleta del Estacio (Septiembre 2022)

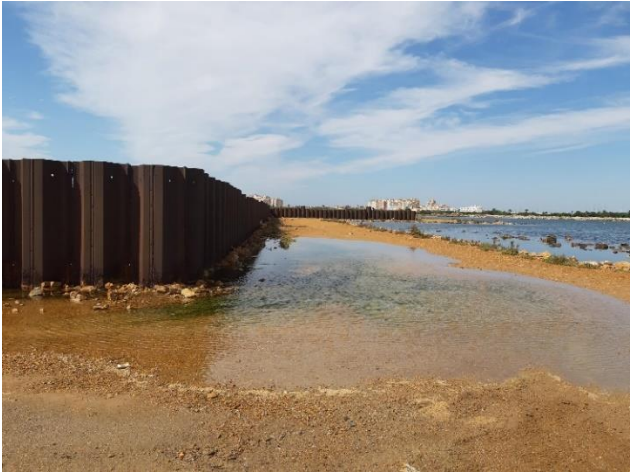
Imagen 3. Tablestacas abandonadas de las antiguas instalaciones de Puerto Mayor y materiales de relleno (Septiembre 2022)

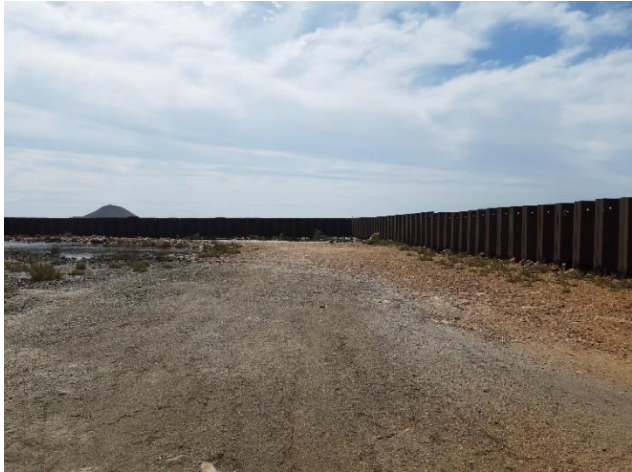
Imagen 4. Tablestacas abandonadas de las antiguas instalaciones de Puerto Mayor y materiales de relleno (Septiembre 2022)

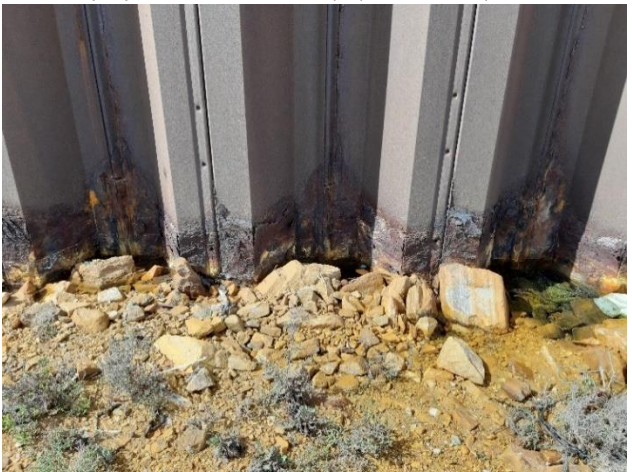
Imagen 5. Corrosión en las tablestacas de las antiguas instalaciones de Puerto Mayor (Septiembre 2022)

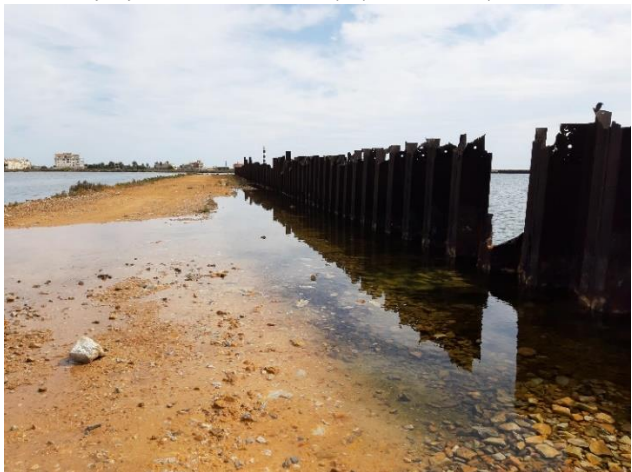
Imagen 6. Corrosión en las tablestacas de las antiguas instalaciones de Puerto Mayor (Septiembre 2022)

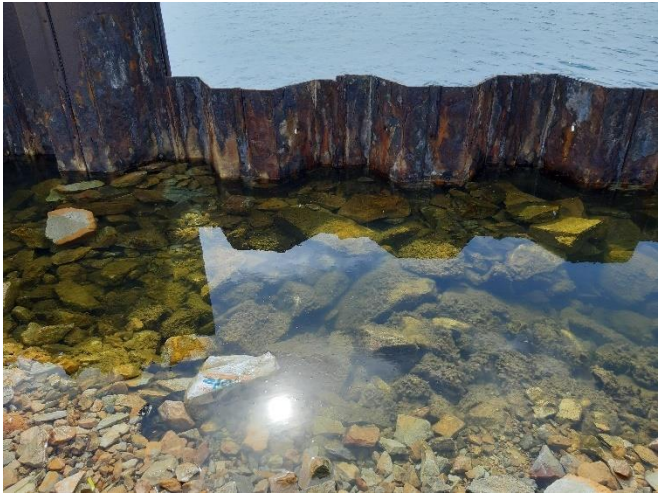
Imagen 7. Corrosión en las tablestacas de las antiguas instalaciones de Puerto Mayor (Septiembre 2022)

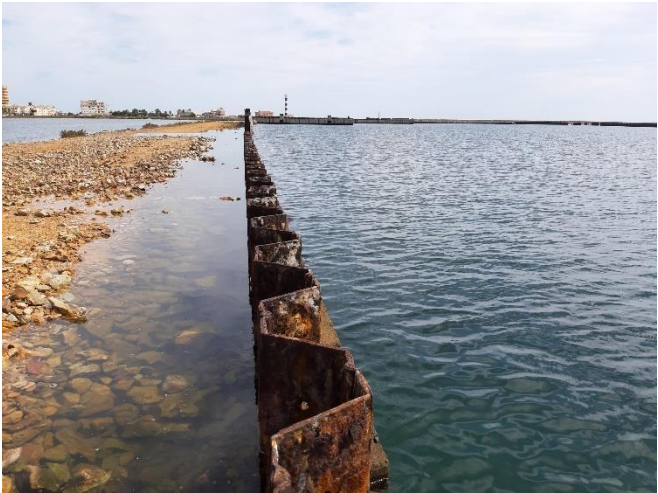
Imagen 8. Corrosión en las tablestacas de las antiguas instalaciones de Puerto Mayor (Septiembre 2022)

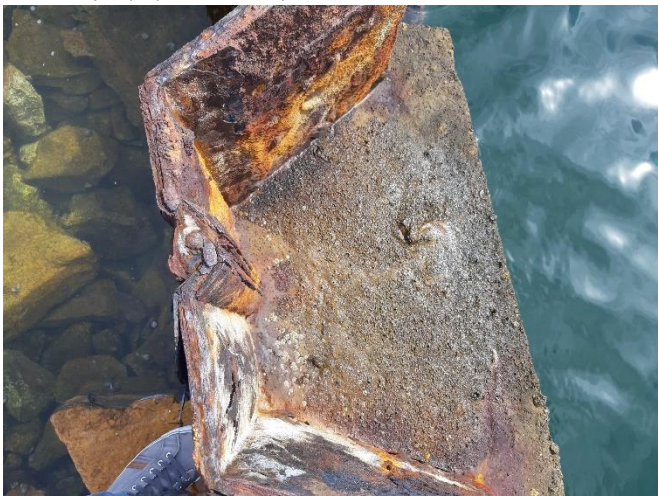
Imagen 9. Corrosión en las tablestacas de las antiguas instalaciones de Puerto Mayor (Septiembre 2022)

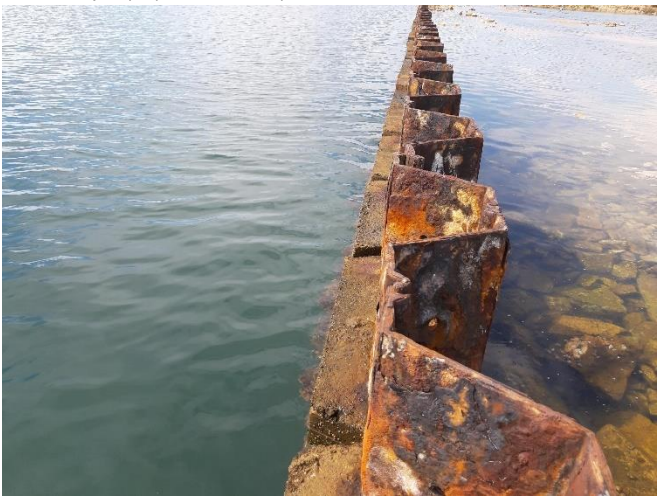
Imagen 10. Corrosión en las tablestacas de las antiguas instalaciones de Puerto Mayor (Septiembre 2022)

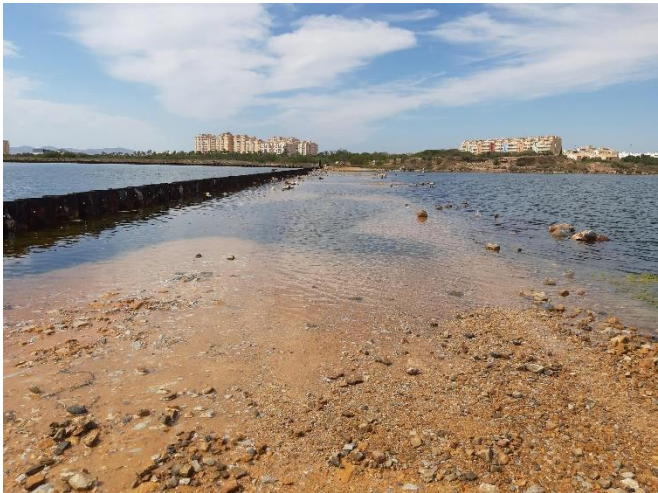
Imagen 11. Materiales de relleno en la zona de las tablestacas (septiembre 2022)

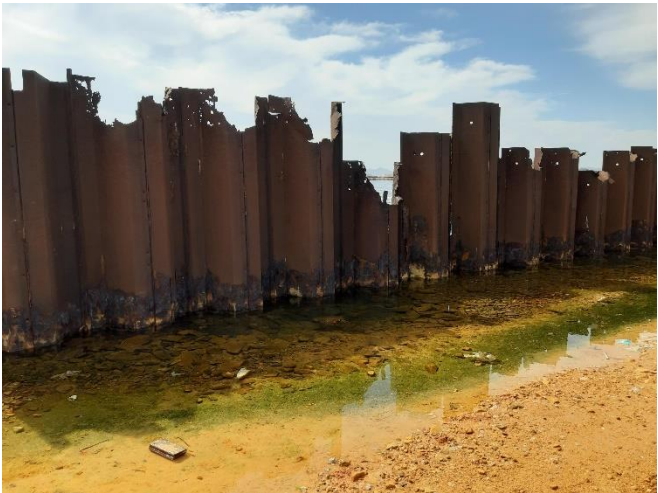
Imagen 12. Corrosión en las tablestacas de las antiguas instalaciones de Puerto Mayor (Septiembre 2022)

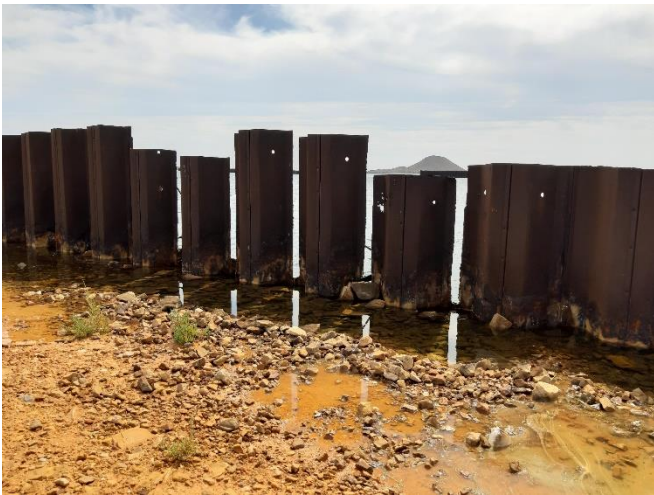
Imagen 13. Corrosión en las tablestacas de las antiguas instalaciones de Puerto Mayor (Septiembre 2022)

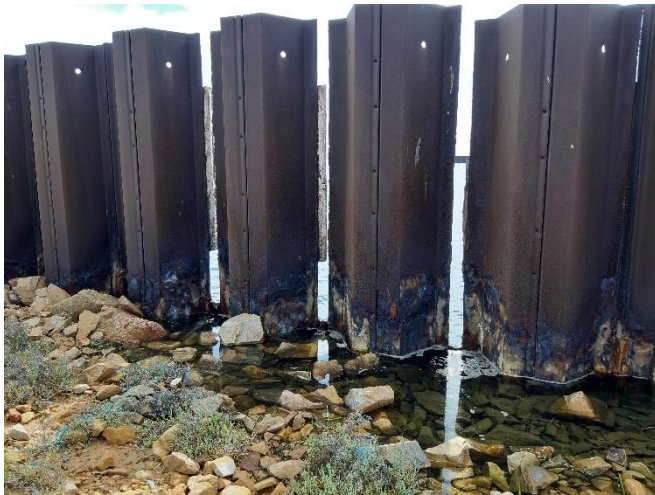
Imagen 14. Corrosión en las tablestacas de las antiguas instalaciones de Puerto Mayor (Septiembre 2022)

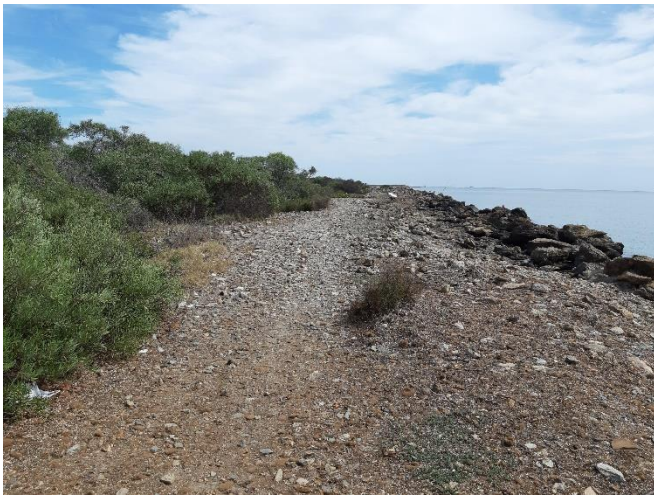
Imagen 19. Camino de acceso junto al dique sur (Septiembre 2022)

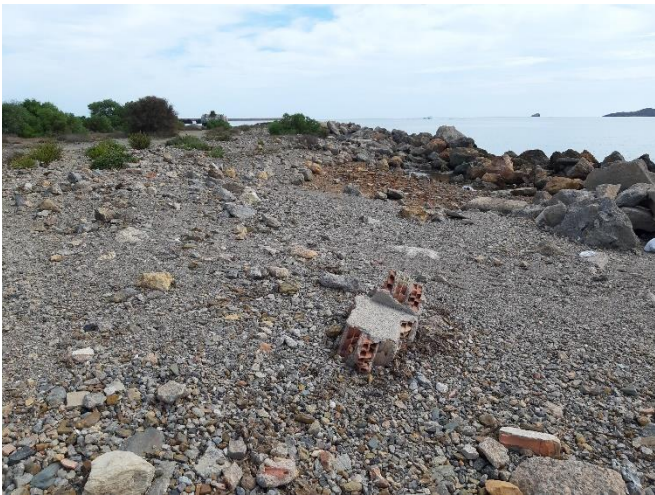
Imagen 20. Restos de materiales en el camino de acceso junto al dique sur (Septiembre 2022)

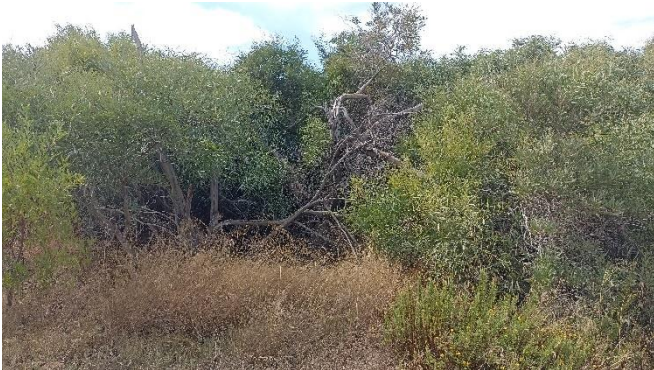
Imagen 15. Bosquetes de acacias junto a la Gola del Estacio (Septiembre 2022)

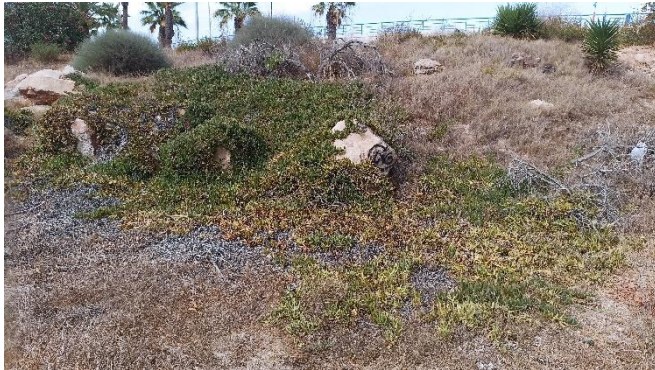
Imagen 16. Especies exóticas invasoras en un talud del perímetro de la Caleta del Estacio (Septiembre 2022)

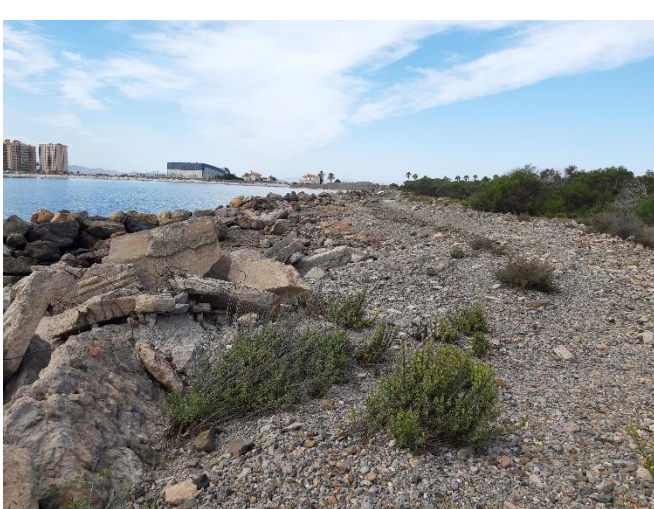
Imagen 21. Escollera en mal estado del dique sur (Septiembre 2022)

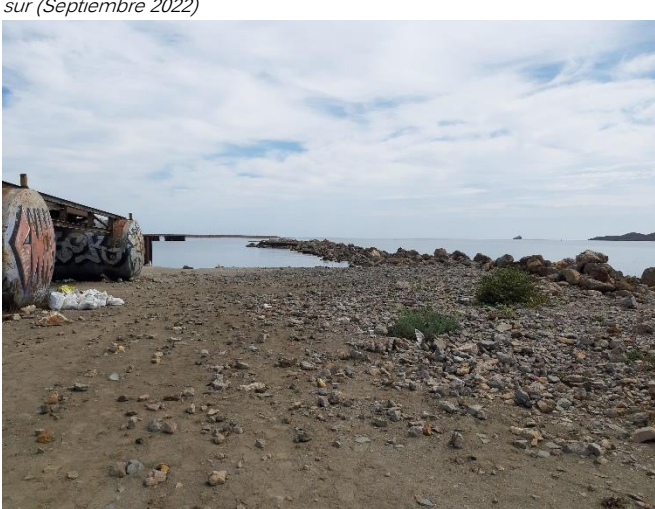
Imagen 22. Restos de materiales junto al dique Sur (Septiembre 2022)

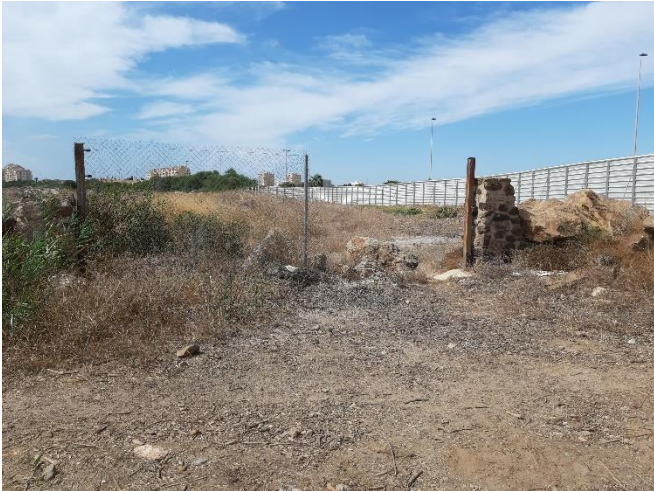
Imagen 17. Acceso norte y delimitación actual de la Caleta del Estacio (Septiembre 2022)

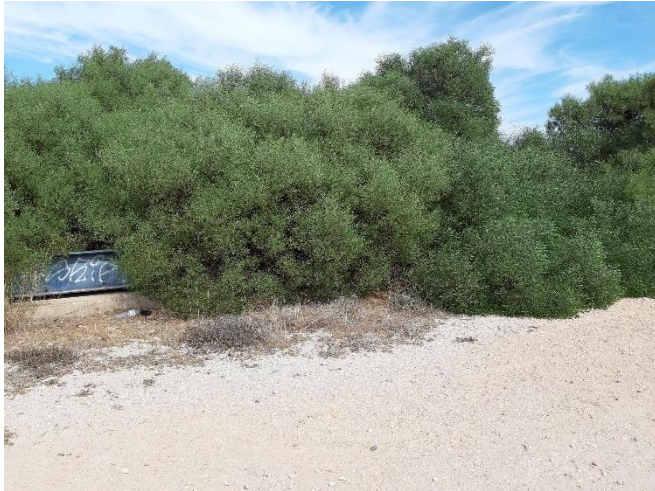
Imagen 18. Bosquetes de acacias junto al acceso Sur de la Caleta del Estacio (Septiembre 2022)

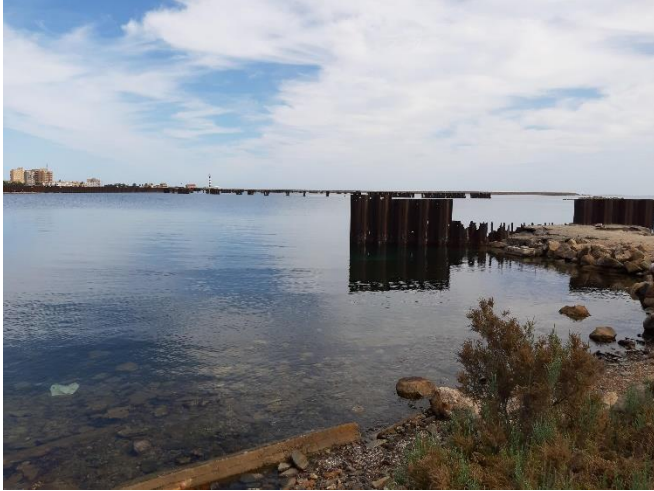
Imagen 23. Restos de tramos de tablestacas con corrosión (Septiembre 2022)

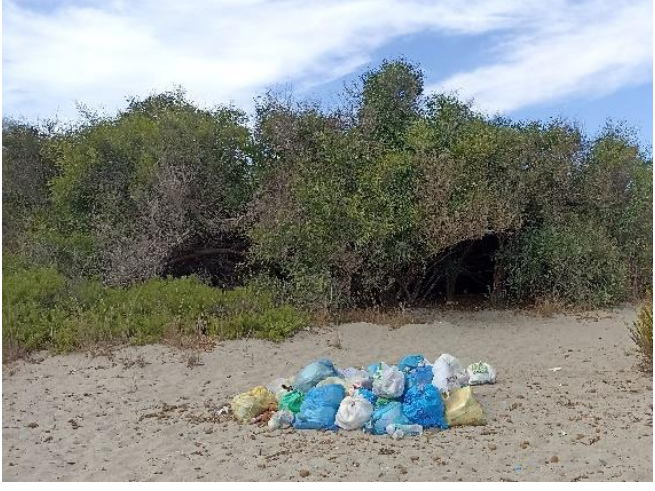
Imagen 24. Bosquetes de acacias y basuras en los arenales de la zona sur de la Caleta del Estacio (Septiembre 2022)

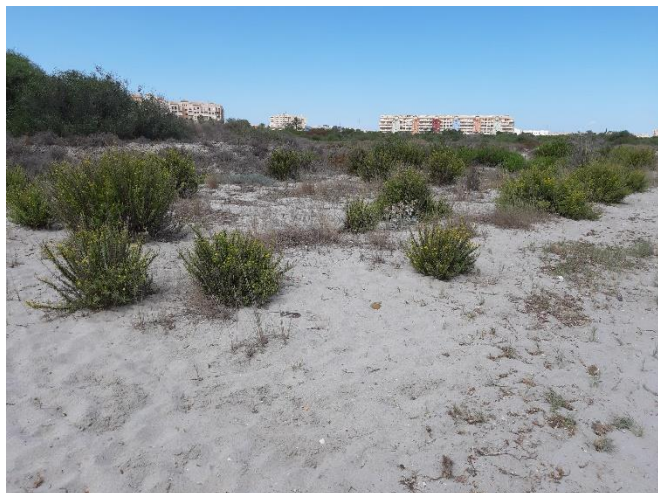
Imagen 25. Primera banda de la zona sur de la Caleta del Estacio (Septiembre 2022)

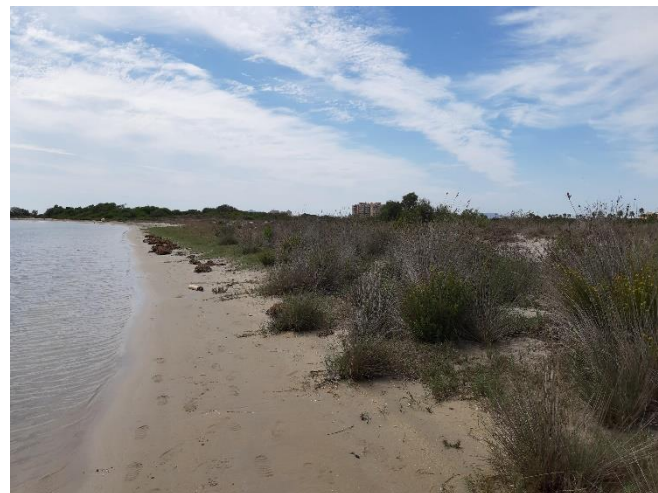
Imagen 26. Primera banda de la zona sur de la Caleta del Estacio (Septiembre 2022)

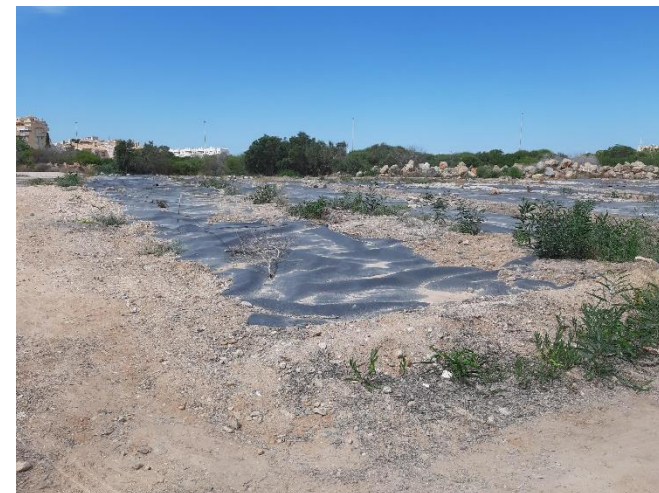
Imagen 31. Parcela experimental de ANSE para la eliminación de acacias (Septiembre 2022)

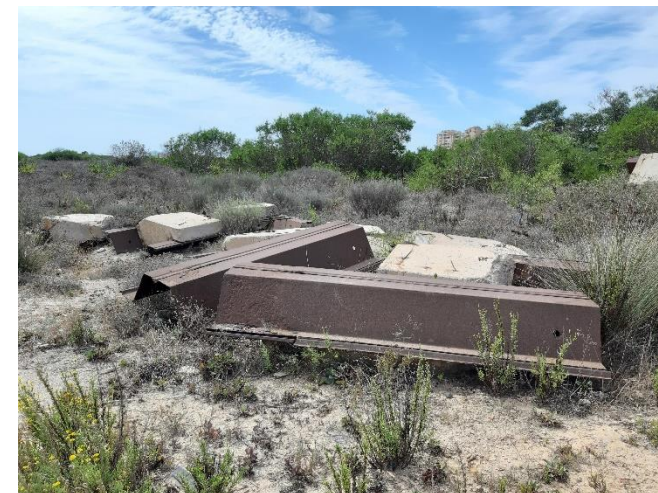
Imagen 32. Restos de tablestacas abandonadas en la Caleta del Estacio (Septiembre 2022)

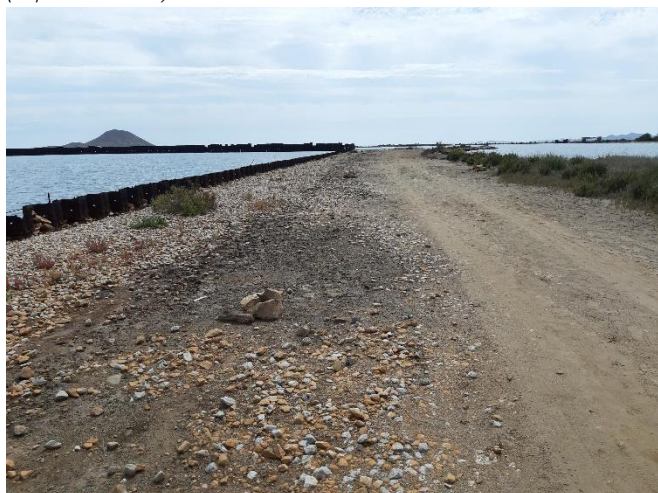
Imagen 27. Materiales de relleno junto a las tablestacas (Septiembre 2022)

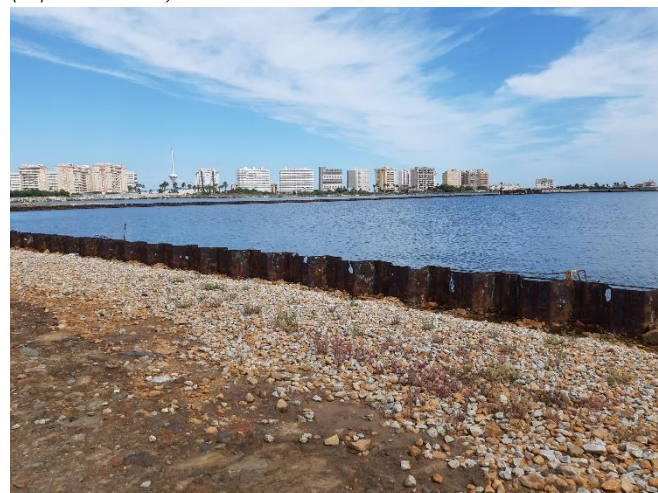
Imagen 28. Materiales de relleno junto a las tablestacas (Septiembre 2022)

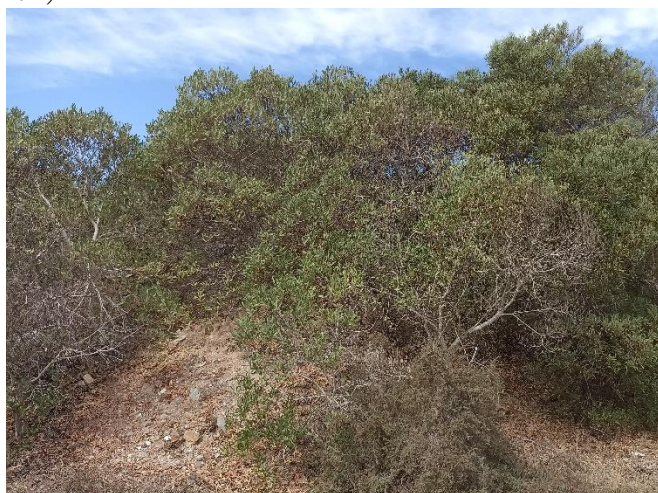
Imagen 29. Acacias en el montículo existente en primera línea, formado por materiales de relleno (septiembre 2022)

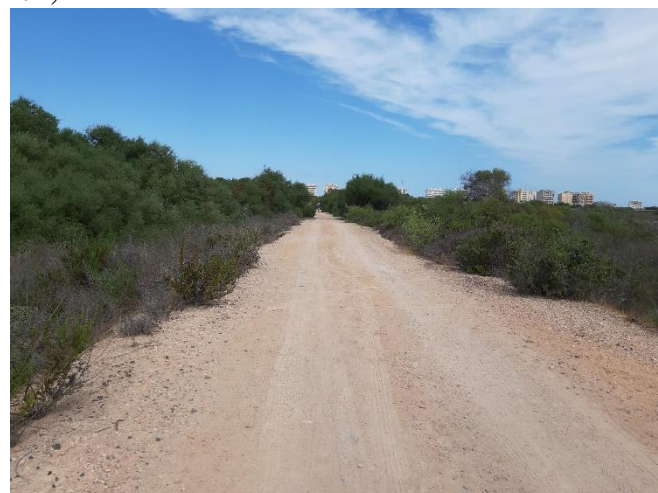
Imagen 30. Camino principal de la Caleta del Estacio delimitado por densos bosquetes de acacias (Septiembre 2022)
