## ADENDA NÚMERO 01

“PROYECTO DE DEMOLICIÓN DEL MIRADOR DE LA  
PEÑONA Y ADECUACIÓN DEL ENTORNO DEL MUSEO  
DE LAS ANCLAS EN SALINAS,

T.M. DE CASTRILLÓN (ASTURIAS).”

- o **Anexo 02:** “INSPECCIÓN Y SUPERVISIÓN GEOLÓGICA Y GEOTÉCNICA DE LA PEÑONA EN SALINAS, T.M. DE CASTRILLÓN (ASTURIAS)”, firmado en noviembre de 2023.

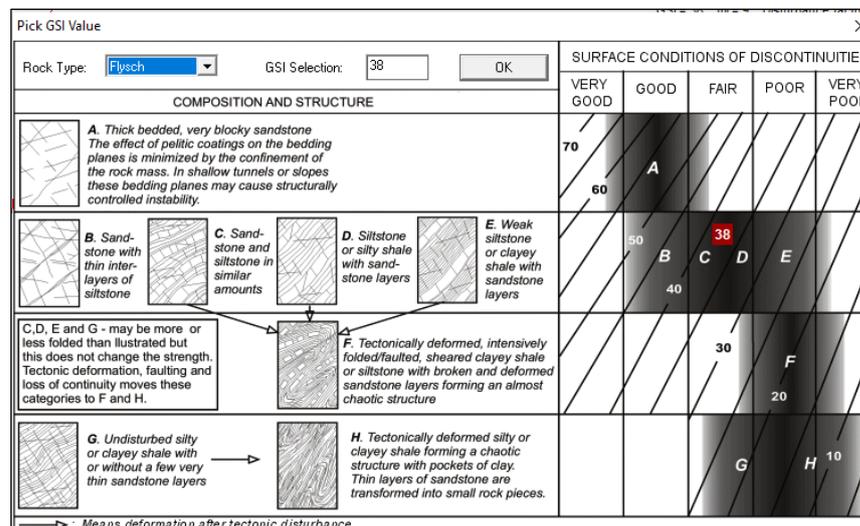
Valoración de la calidad del sustrato rocoso alterado y fracturado de acuerdo con la clasificación GSI

De acuerdo con lo anterior, el macizo rocoso estaría representado por unas rocas con un grado de alteración y fracturación moderado-elevado, habiéndose considerado un GSI de 38 para el mismo.

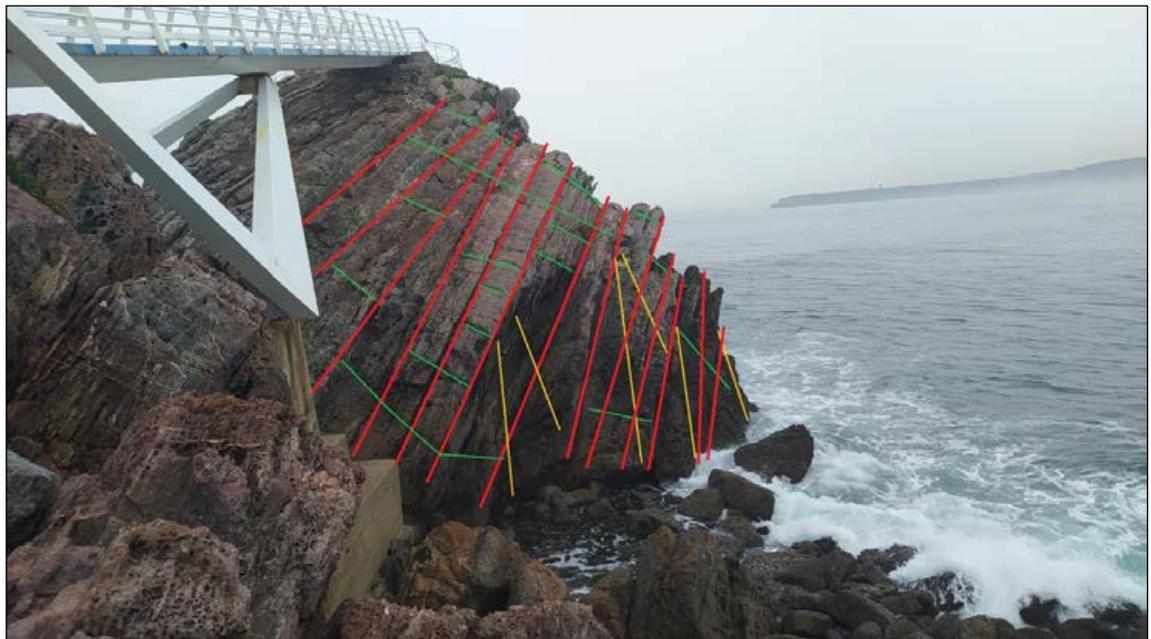
Tan sólo se podrían formar (a la vista de las orientaciones del sistema de juntas y la propia orientación del talud), pequeñas roturas tipo cuñas de roca (hecho favorecido por el estado que presentan las discontinuidades del macizo, muy erosionadas, como consecuencia de la acción externa de los agentes atmosféricos), las cuales en todo caso serían de reducida importancia, no afectando a la estabilidad global de la zona.

Detalle del estado general del talud Este del Mirador de La Peñona y orientación de los sistemas de juntas más representativas detectados (en rojo la S0, en verde la S1 y en anaranjado la S2, la cual sólo es visible en superficies alteradas y erosionadas).

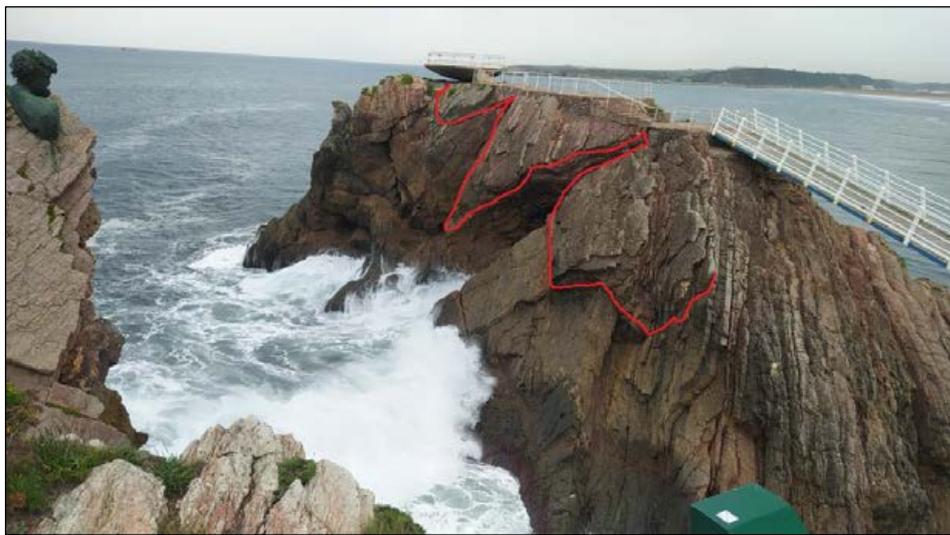
En este sentido, los estratos situados en la parte superior del talud (en algunos casos en voladizo sobre la superficie erosionada de la base del mismo), podrían deslizarse como consecuencia de su orientación sobre la cara del talud, dando lugar a **mecanismos de rotura tipo planares**.

Detalle de los planos de discontinuidad susceptibles de sufrir deslizamientos de tipo planar.

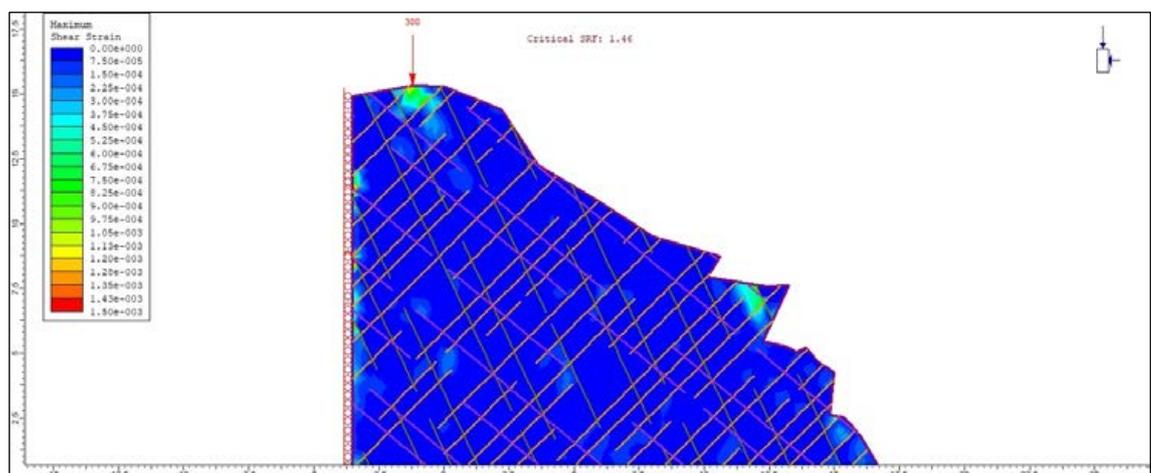
Distorsión máxima por cortante ELU Sección Margen Este.

De este modo, asumiendo un comportamiento estable del talud en la situación actual, los hipotéticos fenómenos de deslizamiento que caben producirse se generarían a través del sistema de juntas del macizo rocoso, dando lugar a una rotura tipo estructurada a través del sistema de juntas más desfavorable, especialmente en aquellas zonas bajo la influencia de oleaje y agentes externos.

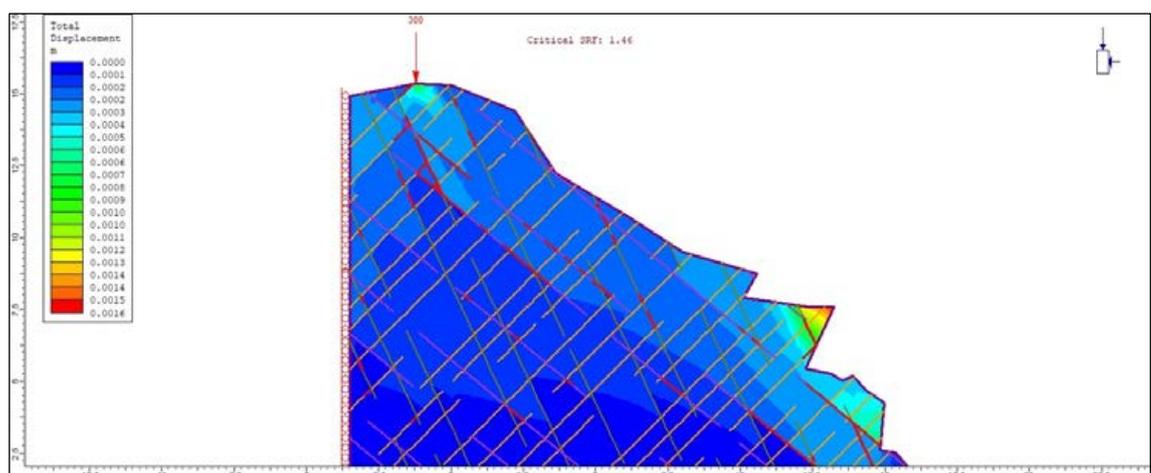
Figura 19: Deformaciones en ELU Sección Margen Este. En rojo las juntas plastificadas.

Este hecho indica un comportamiento frágil del macizo rocoso, de tal forma que la rotura del talud ante un hipotético fenómeno de inestabilidad se producirá de forma instantánea, sin deformaciones previas que puedan advertir de una rotura a mayor escala (tal y como podría esperarse en un talud conformado por suelos por ejemplo).

Este hecho hace difícil, si no imposible, predecir con antelación cuando podrá tener lugar una hipotética rotura en el talud, o plantear la posibilidad de realizar un seguimiento topográfico continuado de las deformaciones existentes en la superficie del talud para predecir este hecho con antelación.

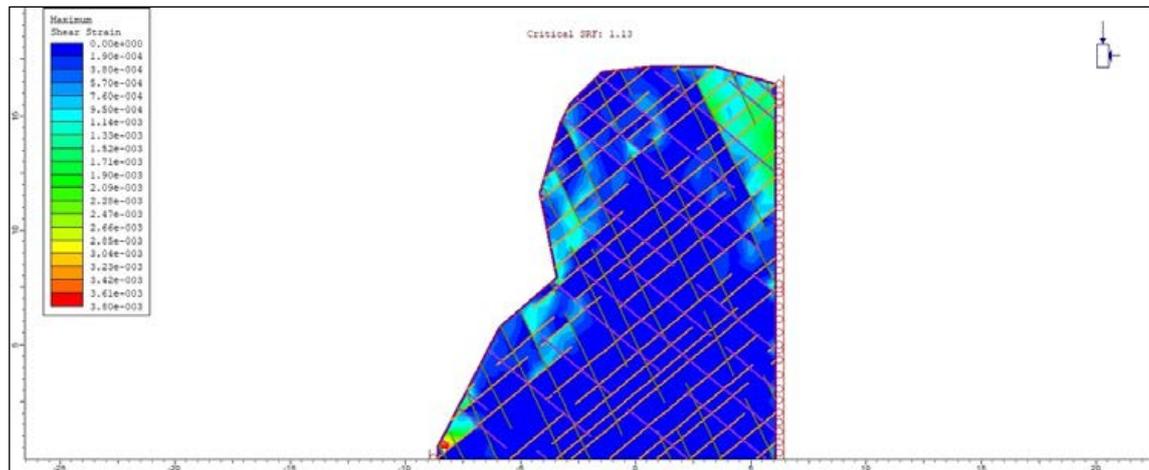
Distorsión máxima por cortante ELU, Sección Margen Oeste 1.

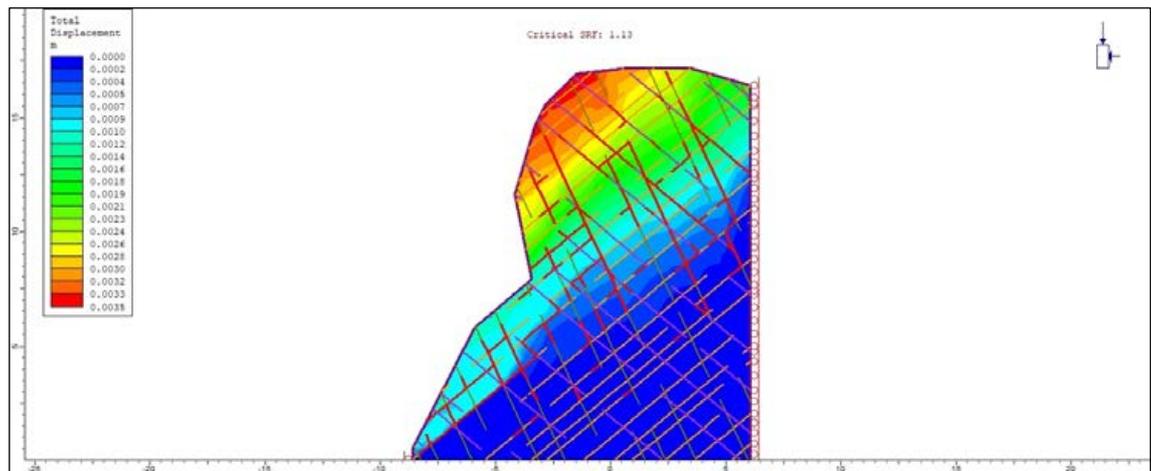
Deformaciones en ELU Sección Margen Oeste 1. En rojo las juntas plastificadas.

De forma similar al caso anterior, las deformaciones que se prevén resultas muy reducidas, despreciables a efectos de cálculo, lo que indica claramente el carácter frágil del macizo y que la rotura del mismo se produciría de forma prácticamente instantánea, sin deformaciones previas que alerten de la misma.

En este caso, la rotura que experimentaría el talud tendría un carácter más global, afectando a la parte superior del mismo, por donde discurre el camino o plataforma de acceso al Mirador.

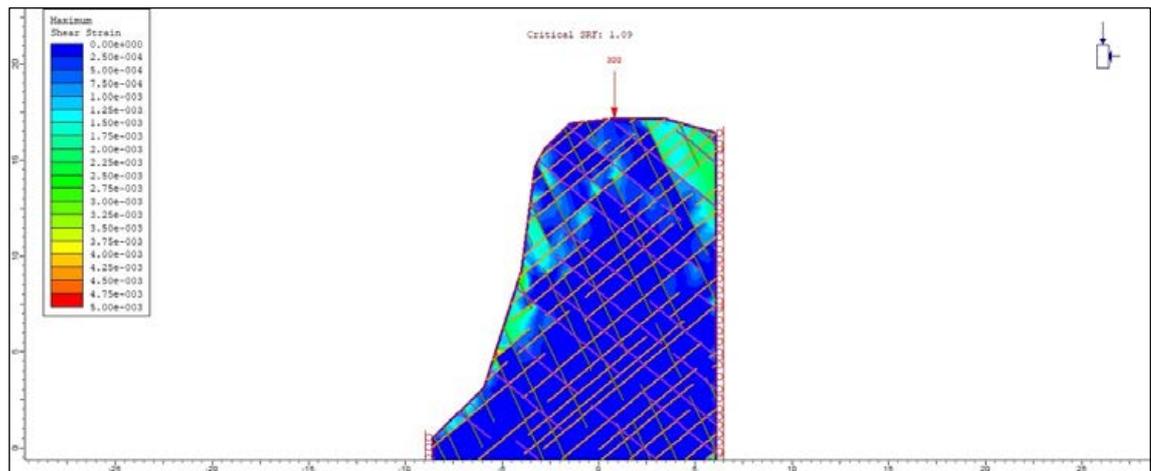
Distorsión máxima por cortante ELU (situación actual), Sección Margen Este.

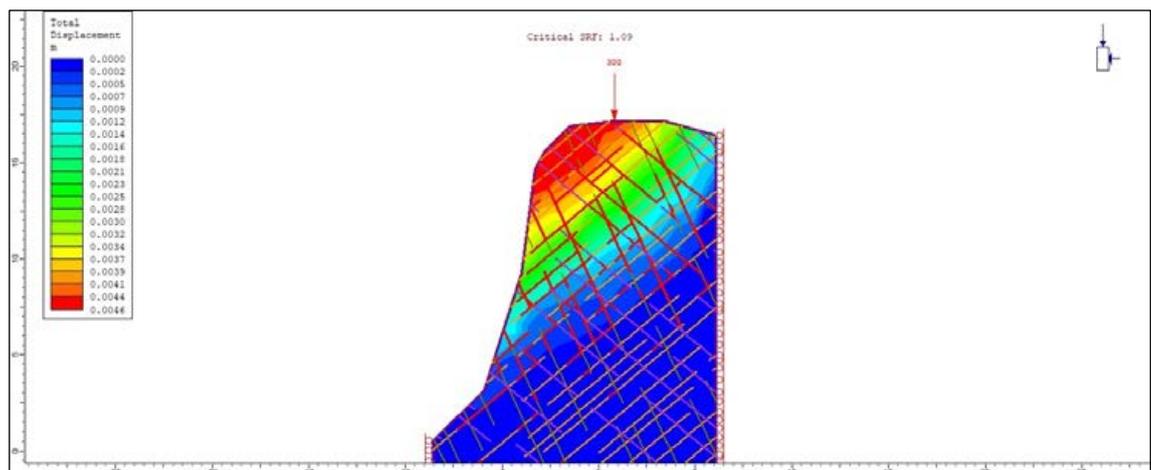
Deformaciones en ELU Sección Margen Oeste 2. En rojo las juntas plastificadas.

Al igual que en los casos anteriores, las deformaciones previstas en Estado Límite último (inmediatamente antes de la rotura del talud), resultan muy reducidas, por lo

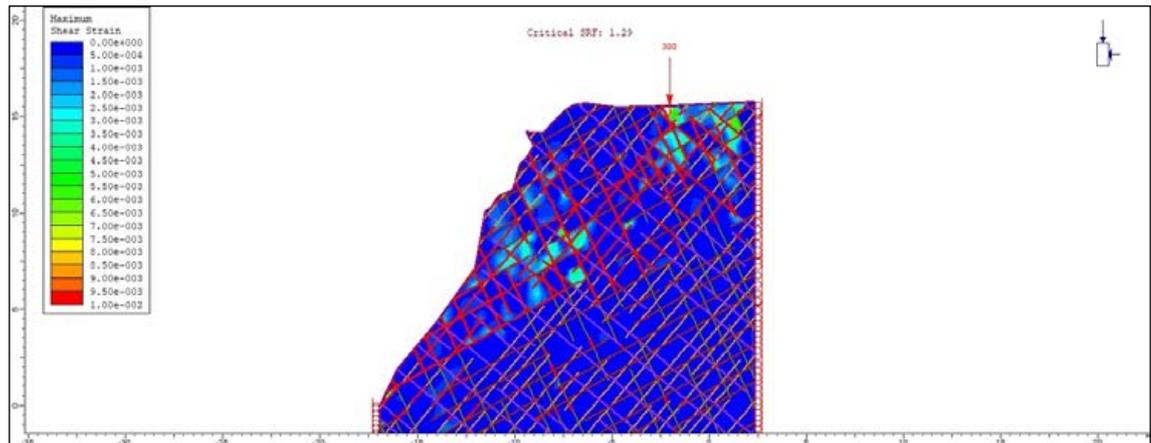
Distorsión máxima por cortante ELU, Sección Margen Noroeste.

En este caso, la posible generación de cuñas potencialmente inestables podrían llegar a afectar a la cimentación del propio Mirador, si bien este hecho se considera poco probable, por encontrarse ésta en la zona más distal de la hipotética área de rotura.
