FICHA PARA LA VALORACIÓN DE DAÑOS CAUSADOS POR LOS TEMPORALES DE FINALES DE NOVIEMBRE Y DURANTE EL MES DE DCIIEMBRE EN LAS COSTAS DE LAS PROVINCIAS DEL ESTE Y DEL SUR DE ESPAÑA.- PROVINCIA DE CÁDIZ.

## REPARACIONES EN LA PLAYA DE EL PALMAR.-VEJER DE LA FREONTERA.- CÁDIZ.

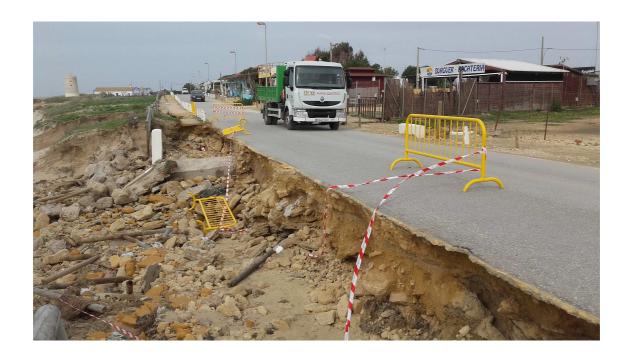
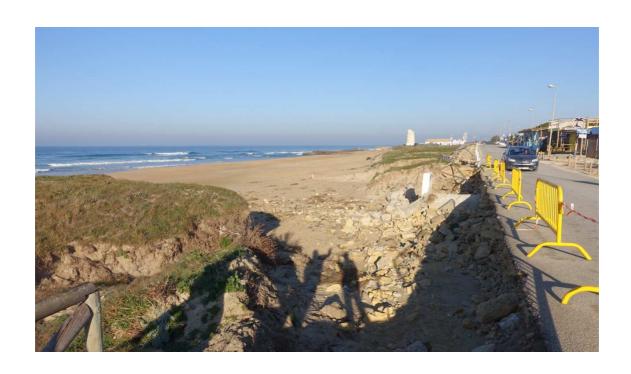
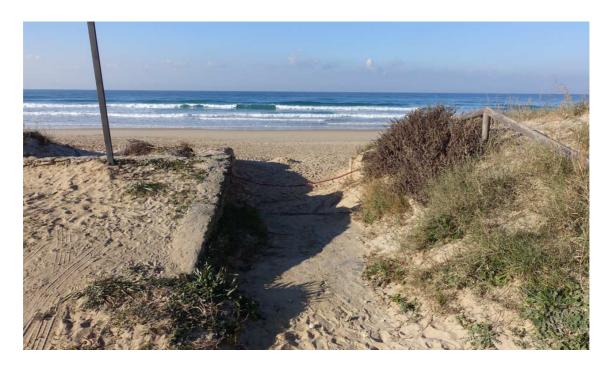
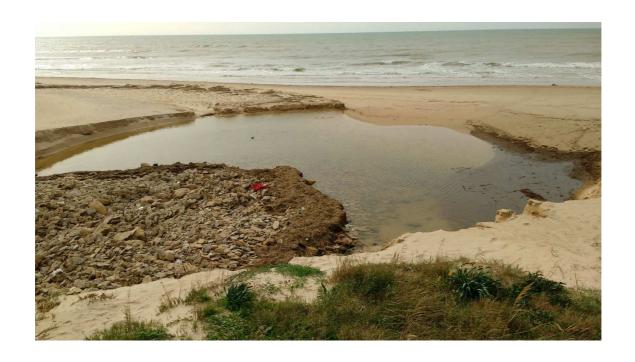
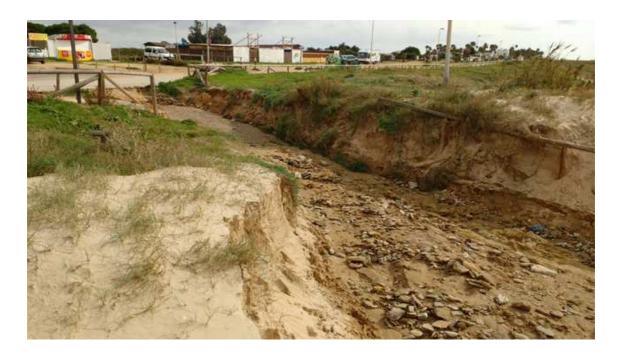
PLAYAFECTADA	Playa de El Palmar
MUNICIPIO	T.M. de Vejer de la Frontera (Cádiz).
DESCRIPCIÓN DEL DAÑO	Los daños de han producido a lo largo de la Playa del Palmar en donde la fuerza de los cerca de 150 litros por metro cuadrado que descargaron en el litoral de la Janda provocó que los arroyos se convirtieran en ríos con grandes caudales de agua, provocando que ésta pasara por encima de las carreteras, como en las cercanías del carril de Guerrero, en donde desapareció parte del paseo peatonal y el vallado que delimitaba la zona de dunas, que fue arrasada y llevada al mar, quedando la carretera que discurre junto al paseo, y su arcén, destrozada también en varios puntos, con el consiguiente peligro para los coches que por allí pudieran circular. Asímismo, la coincidencia de esas grandes precipitaciones con las pleamares provocó daños importantes en el sistema dunar de dicha playa, elemento fundamentar para la estabilidad de la playa.

VALORACIÓN CUALITATIVA	<u>GRAVE</u>
ACTUACIÓN PROPUESTA	Las obras de emergencia consistirán en la reparación de las zonas afectadas del paseo y del arcén colindante, con el fin de restituir la comunicación de coches y mejorar la seguridad peatonal a lo largo de dicho paseo, reparándose las pasarelas de acceso afectadas y las plataformas de servicios a la playa. Asimismo se restaurarán los sistemas dunares, gravemente dañados, mediante la aportación de arena traída de la duna móvil de Trafalgar, y el cercado selectivo de determinadas zonas dunares dañadas por los temporales, impidiéndose además el aparcamiento ilegal de autocaravanas, mediante barreras disuasorias. Las obras llevarán aparejadas la limpieza y mejora de los cauces naturales que desembocan en la playa, así como la reposición del cercado protector de las dunas en las zonas dañadas.  Trabajos de Coordinación SyS, vigilancia y control.
