Municipio y Playas afectadas.	AYAMONTE. Playas de San Bruno, Isla Canela, y Los Haraganes.
Descripción del daño	2. En particular: Erosión de la duna litoral en zona de San Bruno rebasando la protección dispuesta el año pasado. O7/03/2018
Valoración cualitativa	 Grave. La pérdida de arena es reversible en parte. La erosión de la duna es controlable salvo imprevistos. Muy grave. La duna en esta zona ya arrastra fuertes erosiones provocadas por los últimos temporales. Existe amenaza de su completa desaparición cor alcance de las edificaciones colindantes e interrupción de la playa.
Actuación propuesta	 Redistribución de arenas entre las diversas zonas de la playa. Reperfilado de playa. Estabilización del talud de la duna. Estabilización frente dunar con auxilio de geocontenedores o sacos de arena con refuerzo de empalizada de eucalipto. Aportación de arena de procedencia externa.

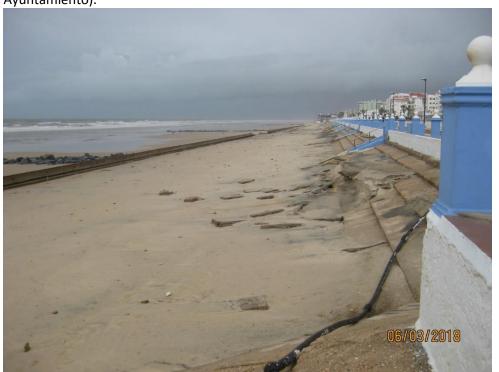
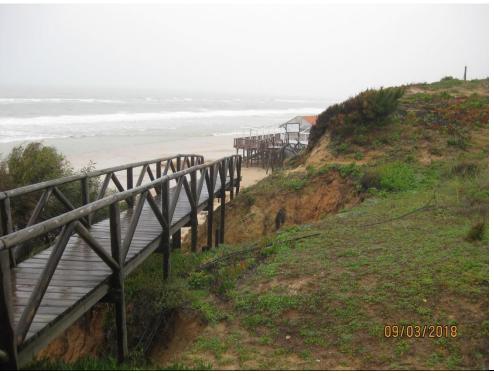
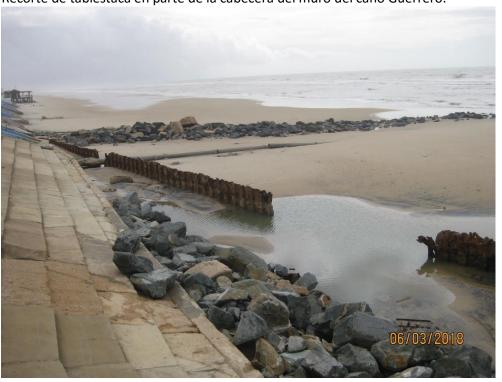
ALMONTE. Playa de Matalascañas.

Pérdida de arena en determinados sectores. Desenterramiento del muro de caño Guerrero. Rotura talud del paseo marítimo en caño Guerrero. Rotura de acceso en zona del Parque Dunar (promovido por esta Administración y entregado al Ayuntamiento).

Grave. Aunque es esperable la recuperación espontánea de la playa en bastantes zonas, en las restantes no es probable que ocurra.

Estabilización borde interior de la playa mediante aportación de arena procedente del exterior de la playa. Preferiblemente convendría utilizar arena obtenida mediante dragado del placer de San Jacinto.

Recorte de tablestaca en parte de la cabecera del muro del caño Guerrero.

Reparación puntual talud paseo marítimo en caño Guerrero. Reparación/reposición acceso playa en zona parque dunar.
