Informe mensual de seguimiento del Plan de Vigilancia Ambiental de la obra Estabilización del sistema de playas Magdalena-Peligros (TM Santander, Cantabria)

Mayo 2018

Periodo: 27-04-2018 a 28-05-2018

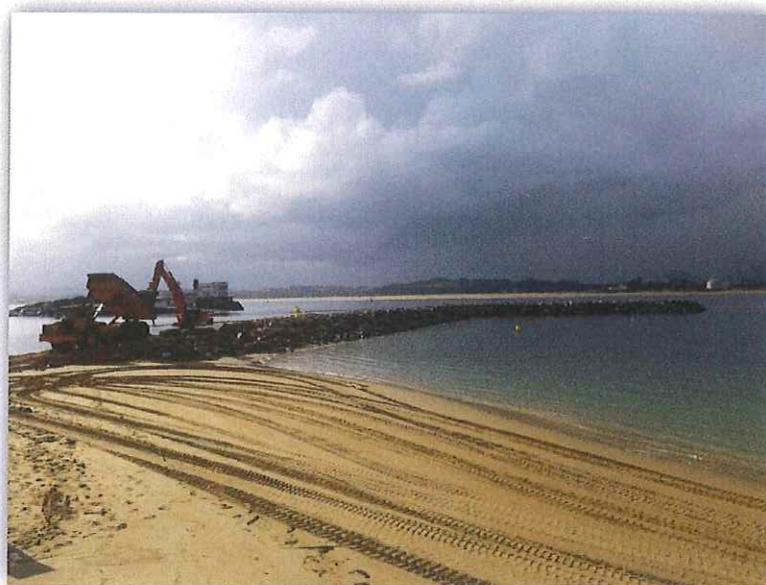
Fotografía nº 1. Tomada el 03/05/2018-09:30

- En espigón con operativa habitual: una máquina retroexcavadora en espigón colocando bloques y 2 camiones (lagartos) intercalados que aportan escollera (Fotografía nº 1)

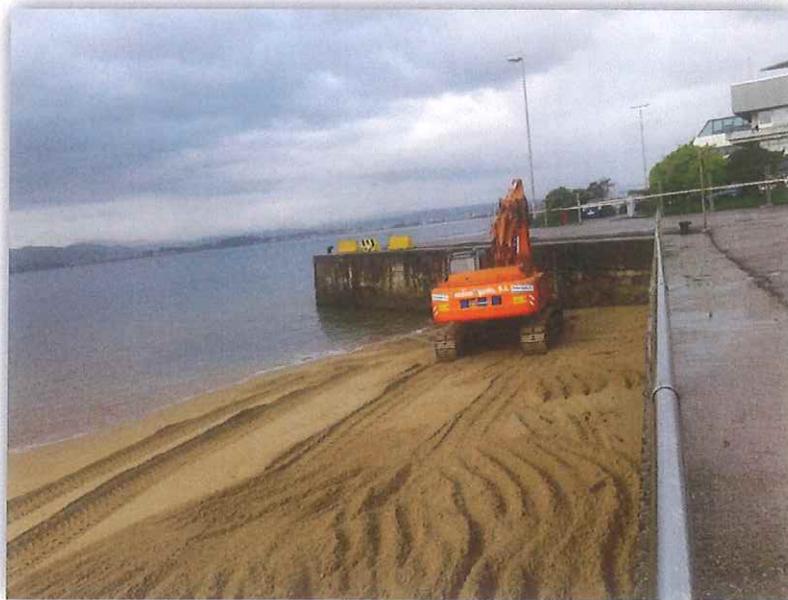
Fotografía nº 2. Tomada el 03/05/2018-09:30

- En zona promontorio San Martín: trabajos de movimiento de arenas por medios terrestres (fotografía nº 2), se saca de la playa para aportar a Playa de Bikinis y Magdalena.

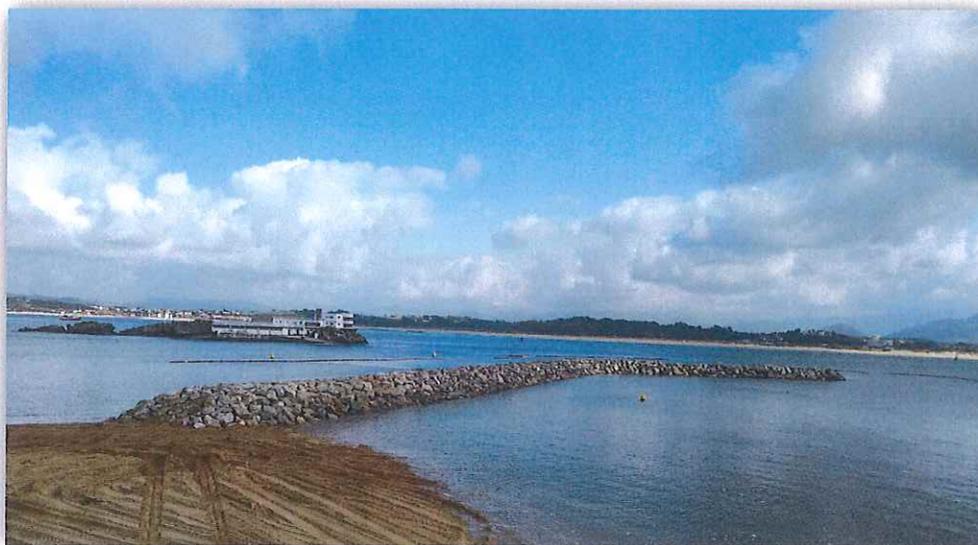
Fotografía nº 3. Tomada el 07/05/2018-14:30

A fecha 7 de mayo (09:00) se recibe comunicación (por correo electrónico) indicando que el viernes anterior (4/5/18) se terminó el espigón completamente, incluido el talud que “cierra el acceso al tránsito del espigón”, se requiere conformidad por escrito para retirar la barreras. Para ello se visita la obra (14:30) y se comprueba que está realmente terminada (Fotografía nº 3), que no hay maquinaria en el entorno acuático y que los únicos trabajos que se están realizando son los de movimiento de arenas por medios terrestres anteriormente mencionados.

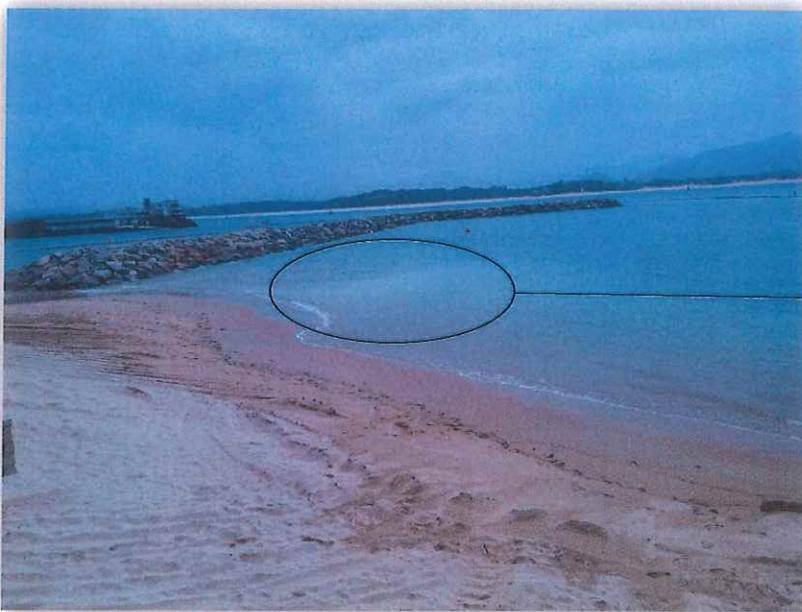
Fotografía nº 4. Tomada el 11/05/2018- 14:10

Con fecha 11 de se recibe comunicación telefónica de Marilia (Jefa de obra) diciendo que se ha repetido la situación vivida en el mes de marzo con la aparición de una mancha blanca de origen desconocido en las inmediaciones de la obra. Inmediatamente nos coordinamos y visito la obra para evaluar la situación. En primer lugar visitamos el espigón ya construido y observamos la siguiente situación (Fotografía nº 4):

Se aprecia una mancha similar a la observada el mes de marzo, más pequeña y localizada en el entorno del espigón.

Esta situación encaja con la explicación dada la ocasión anterior (ver informe extraordinario marzo 2018 Anexo 2) ya que las condiciones son, incluso más favorables, que en aquel momento: ni el día de la aparición de la mancha ni el anterior se ha trabajado debido a que las mareas que dejaban muy poco tiempo de margen para ello y además las tareas realizadas el martes anterior (3 días atrás) son las de movimientos de arenas por medios terrestres. Todo apunta a una conjunción de factores: el comentado unido al movimiento natural de las aguas en la bahía.

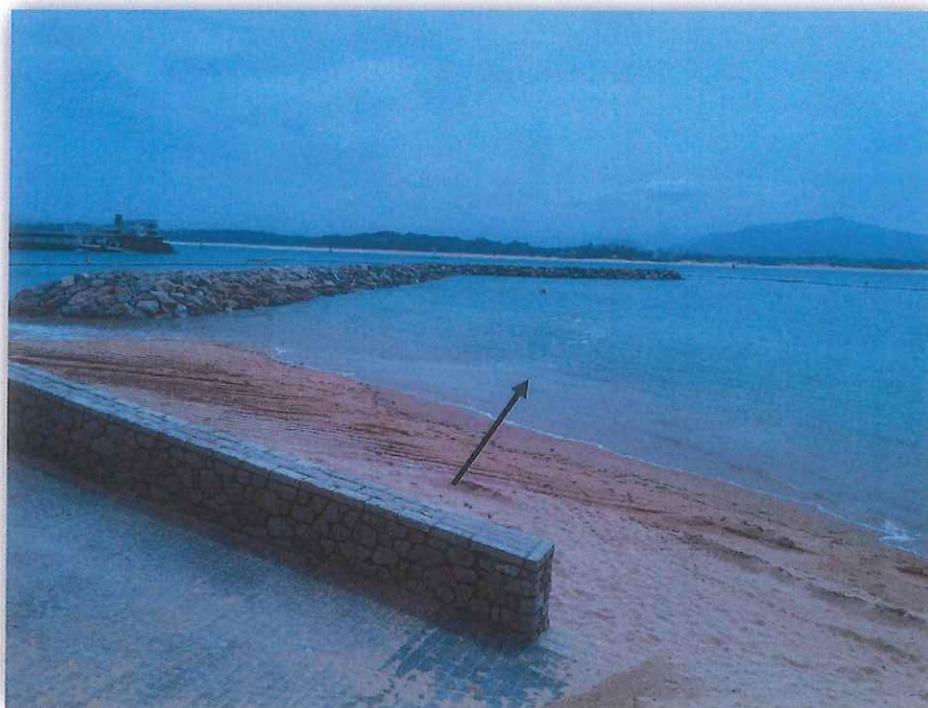
Fotografía nº 5. Tomada el 11/05/2018- 14:10. Punto de muestreo

A la vista de la situación de la mancha - cercana a la orilla y de fácil acceso- se procede a la recogida de muestra en botella estéril de 1 L (lugar de muestreo indicado en fotografía nº 5) para disponer de ella y hacer análisis de turbidez en caso de que fuera necesario. Esta muestra se encuentra en custodia, rotulada y refrigerada para futuras referencias. Subrayo en este momento que, debido a la naturaleza del posible análisis a realizar (turbidez por métodos nefelométricos: parámetro de naturaleza física) no hay inconveniente en que la muestra esté almacenada por un periodo de tiempo prolongado.

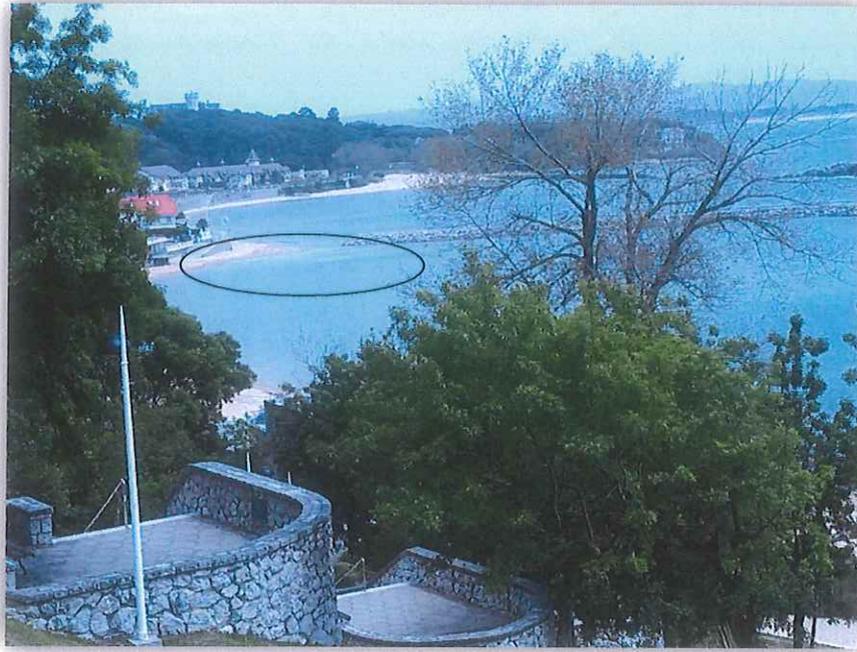
Fotografía nº 6. Tomada el 11/05/2018- 14:30

Una vez tomada la muestra en la orilla se sube hasta la calle Reina Victoria (práctica habitual) para tener una visión global. Desde allí en la zona del Balneario (objeto de estudio) se aprecia una mancha blanca, localizada dentro de los márgenes de la obra ubicada hacia la orilla (lugar donde se ha recogido la muestra) Fotografía nº 6:

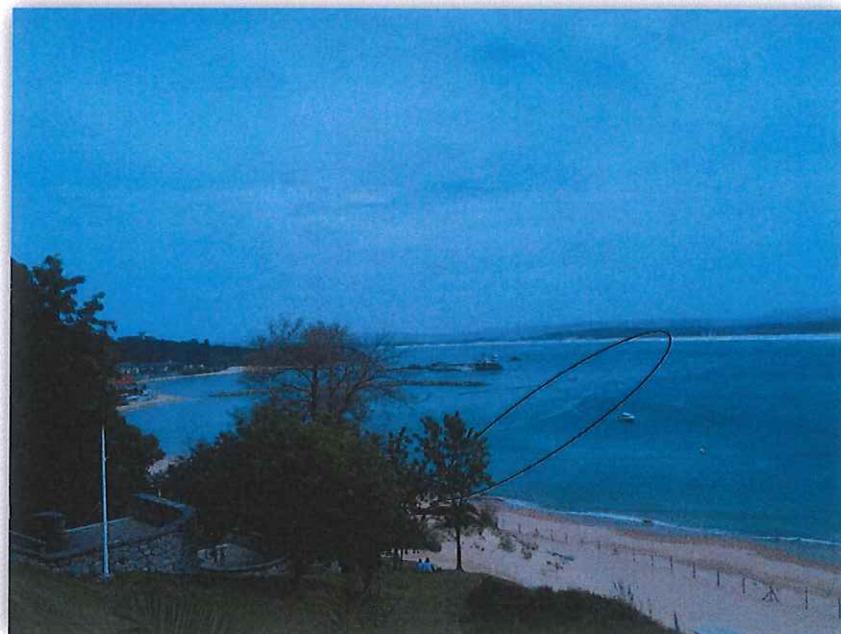
Fotografía nº 7. Tomada el 11/05/2018- 14:30

No obstante en la siguiente vista general apreciamos una gran mancha lineal que va desde la playa y se alarga en dirección perpendicular a la misma (Fotografía nº 7):

Se encuentra alejada de la obra y de los acopios por lo tanto, se puede decir que su origen no está relacionado con los trabajos. No obstante se seguirá su progreso.

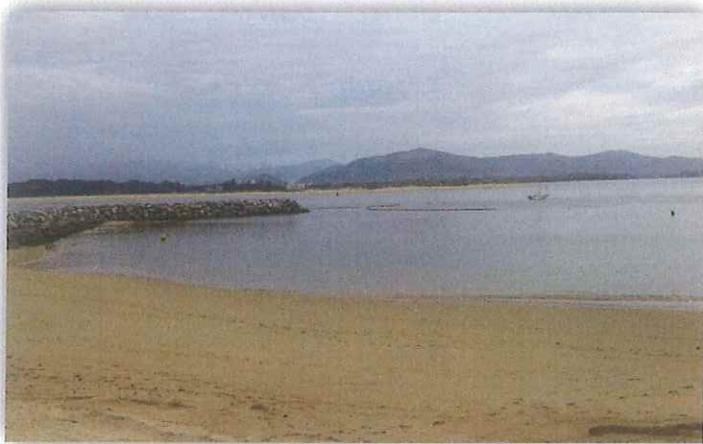
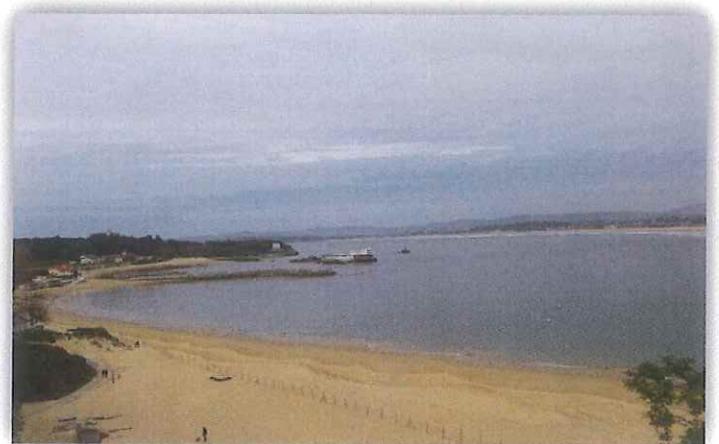
A las 19:40 de ese mismo día (11/05/2018) se visita nuevamente la zona para comprobar el estado de la mancha: Se comprueba que, con la bajada de marea, la mancha ha desaparecido por completo repitiéndose así la situación del mes de marzo (Fotografías nº 8 y 9):

**Fotografía nº 8. Tomada el 11/05/2018- 19:30.
Desde el Balneario**

**Fotografía nº 9. Tomada el 11/05/2018- 19:30.
Desde Avda. Reina Victoria**

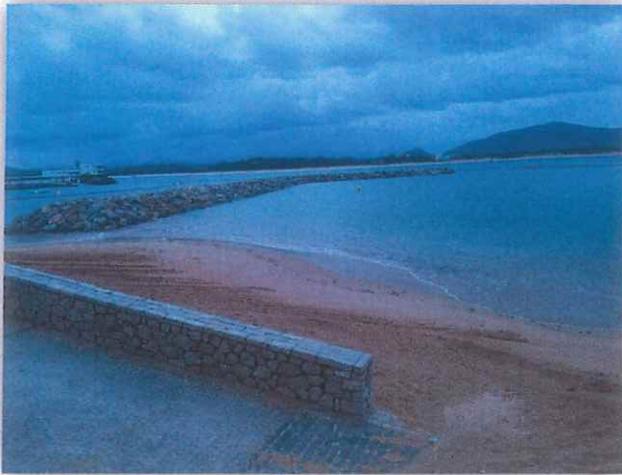
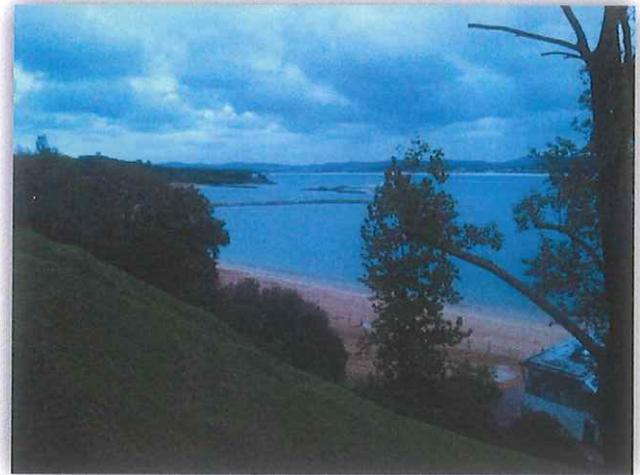
El día siguiente, sábado **12/02/2018**, a las 14:00 se vuelve a visitar obra para continuar con el seguimiento de la mancha. Como era de esperar se observa que se ha disipado del todo presentando el agua un aspecto totalmente normal, tanto en las inmediaciones del espigón y dentro del recinto delimitado por las boyas (Fotografía nº 10) como en la vista general (Fotografía nº 11)

**Fotografía nº 10. Tomada el 12/05/2018- 14:00.
Desde el Balneario**

**Fotografía nº 11. Tomada el 12/05/2018- 14:00.
Vista general**

Se concluye pues que este fenómeno no tiene especial interés medioambiental y entra dentro de las derivaciones esperables en obras de este tipo. No tiene consecuencias importantes ya que más allá del ciclo de la marea se dispersa por completo.

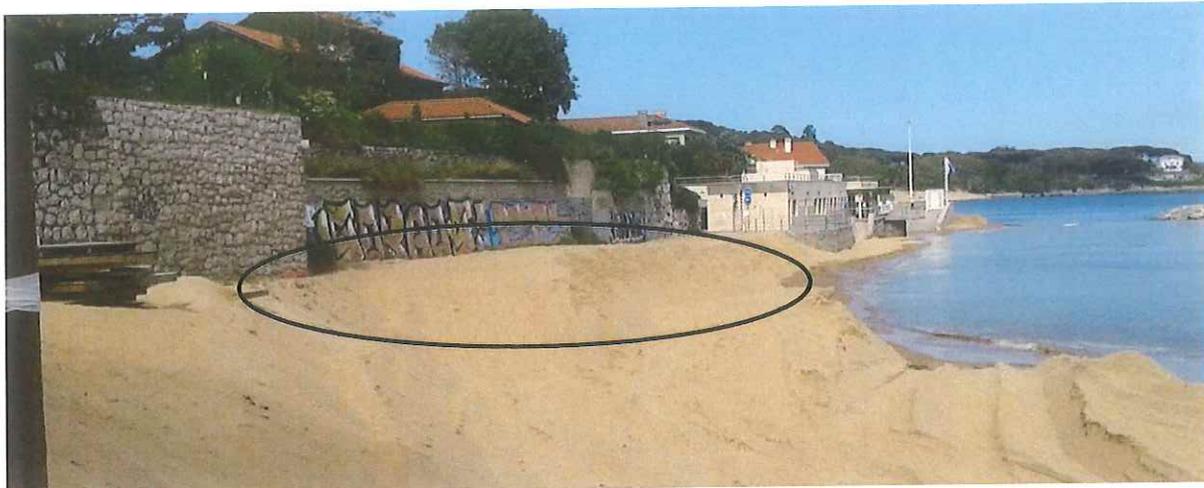
Fotografía nº1

Con motivo del movimiento de arenas previsto para los próximos días en la zona próxima al Balneario de La Magdalena (zona señalada en Fotografía nº1) se adjunta el presente informe de conformidad. Las acciones a realizar son las de la retirada de arena (en altura) y su aporte a la playa como se viene haciendo hasta ahora.

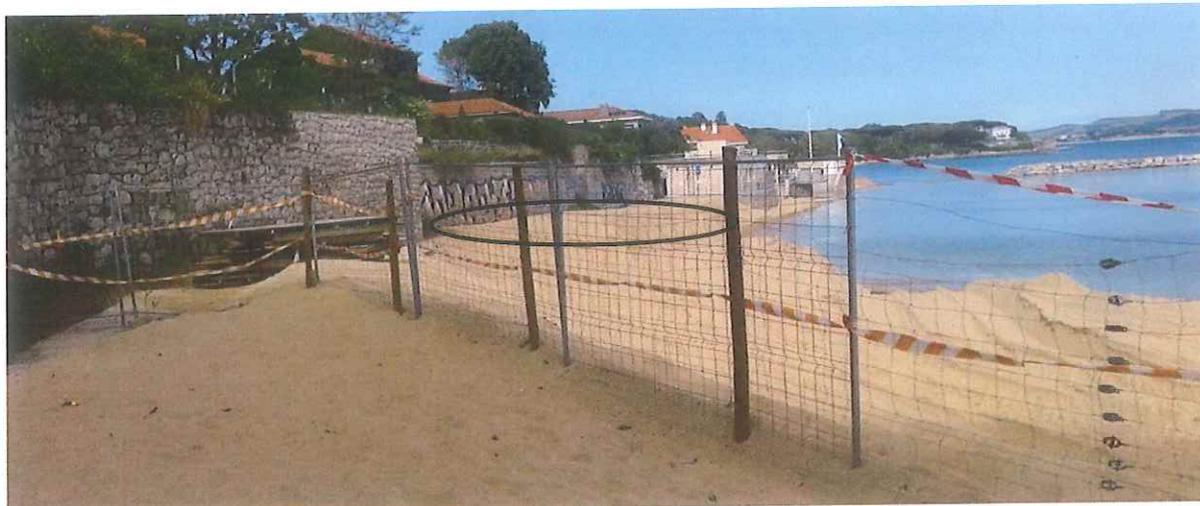
Fotografía nº2

Tal y como se observa en la fotografía nº2 el área de actuación se encuentra dentro del recinto asignado a la obra y por lo tanto el tránsito de maquinaria (retroexcavadoras y camiones) no entra en contradicción con el Plan de Vigilancia Ambiental vigente. Cabe destacar que la zona está delimitada a ambos lados por un muro y la mar, respectivamente. Este hecho unido a que la masa de vegetación más cercana se encuentra lo suficientemente lejos del lugar de actuación (y fuera de los límites de obra) hace que la afección a la vegetación y fauna por estas acciones sea, prácticamente, despreciable.

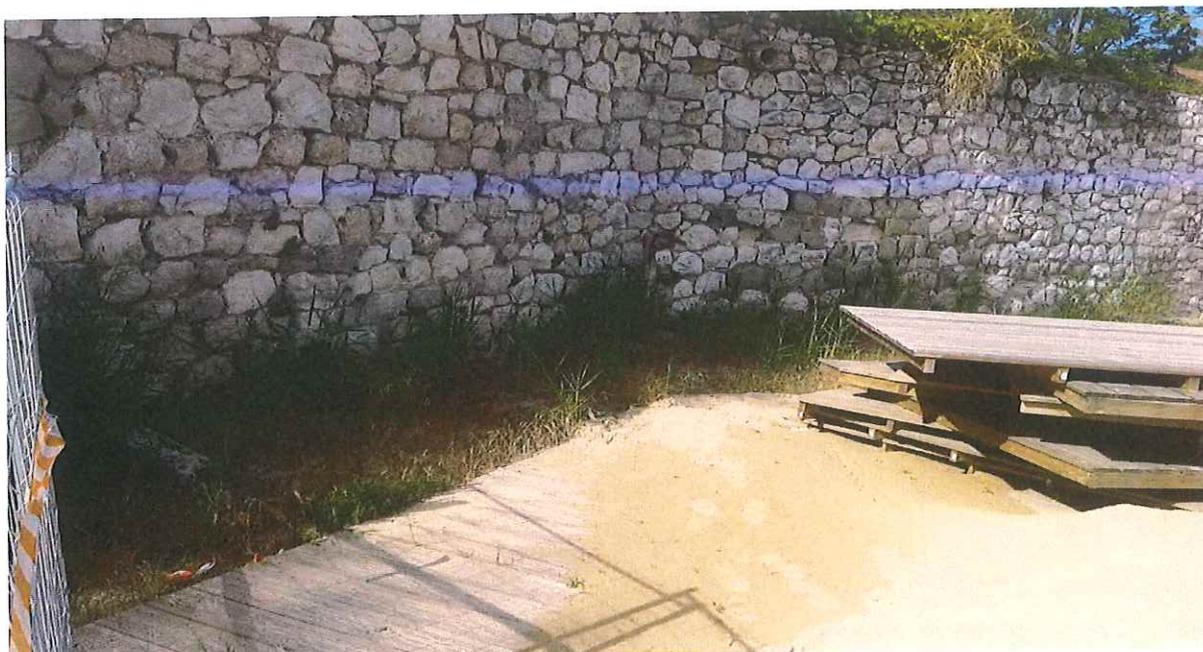
Fotografía nº3

Bien es cierto que existe una pequeña franja de maleza colindante al mencionado muro (Fotografía nº3) pero no es especialmente relevante. El motivo es que las medidas preventivas y/o correctoras definidas en el PVA para estas áreas (reposición de la cubierta vegetal y plantas invasoras) son aplicables en la fase de explotación y no en la presente: ejecución

Sin perjuicio de lo anteriormente expuesto se deben seguir aplicando, para estos trabajos, las mismas medidas preventivas y/o correctoras descritas en el PVA especialmente las destinadas a la protección del medio edáfico, del medio acuático y de la vegetación y fauna en la fase de ejecución, a saber:

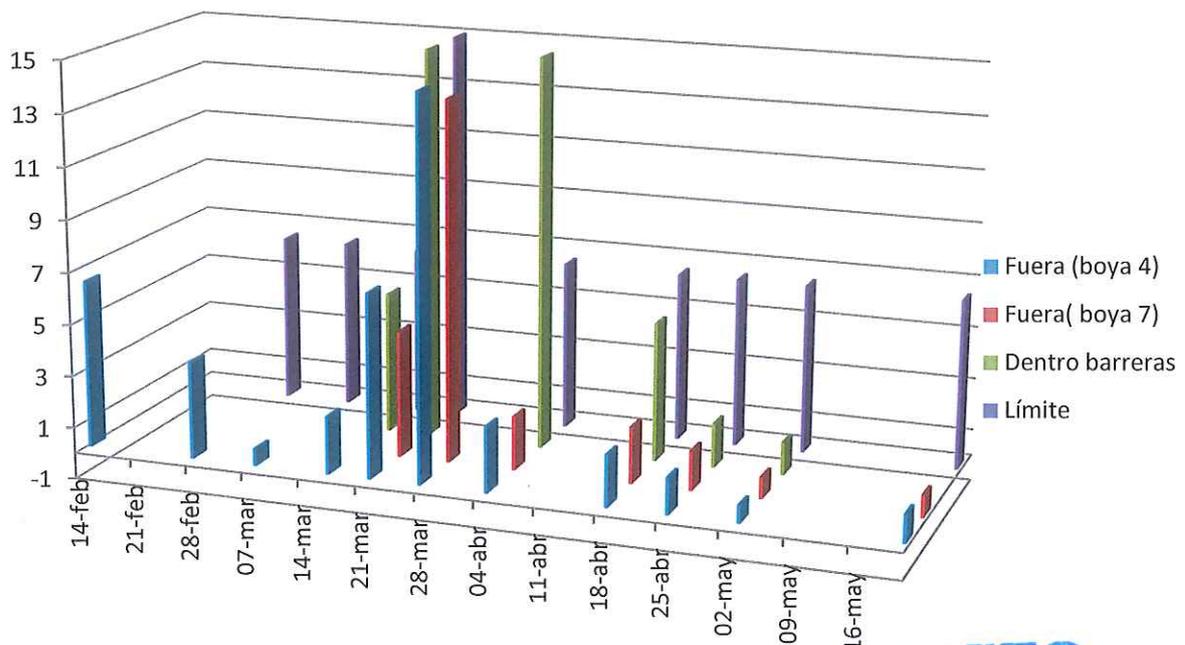
Con el siguiente gráfico se ilustra la tabla anterior en la que se recogen todos los valores obtenidos del seguimiento de la medida preventiva/correctora para la protección del medio hidrológico. Cabe destacar que la medida final obtenida es más que satisfactoria y podemos asegurar que el estado del medio hidrológico no se ha visto afectado por las acciones relacionadas con la obra. A modo de conclusión se ha incluido en el gráfico (en color morado) los límites críticos, por encima de los cuales habría que haber tomado medidas, se observa que en ningún momento se han superado y por lo tanto la acción de las barreras anti turbidez ha sido satisfactoria
