PROYECTO DE RESTAURACIÓN DE LAS TORRES VIGÍA HISTÓRICAS DE LA PROVINCIA DE MÁLAGA

TORRE DE LA SAL O SALTO DE LA MORA. T.M. CASARES

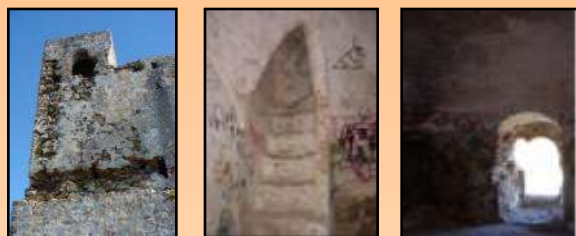
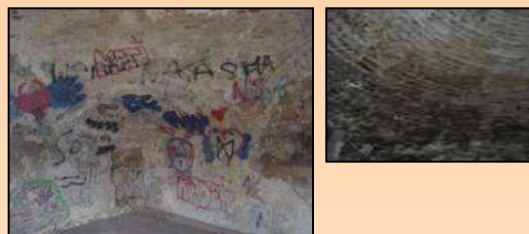
ESTADO INICIAL

- Descarnado y pérdida de masa
- Suciedad superficial
- Deterioro avanzado con pérdida casi total del peldañado de la escalera
- Pérdida de la impermeabilización de la cubierta.
- Descarnado y pérdida del mortero
- Presencia de vegetación
- Pérdida de los pavimentos interiores
- Entorno poco cuidado y con vegetación espontánea

Limpeza manual con cepillo suave de raíz

Se prohíbe la limpieza del revoco de la Torre de forma generalizada

Los grafitis interiores serán eliminados con chorro de arena
Las pátinas no serán eliminadas

Recuperación puntual de la masa, con materiales de características homogéneas a los originales

Cosidos con varillas de fibra de vidrio

Consolidación e hidrofugación

Consolidación e impermeabilización, y aplicación de hidrofugante tipo **Sikaguard 700, 703W /antimoho**

Limpeza y consolidación

Colocación de dos puertas de accesos

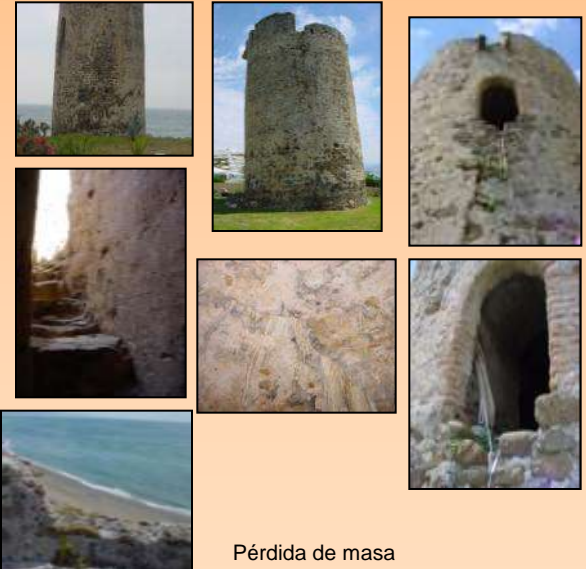
ESTADO INICIAL

Pérdida de masa

El hueco de vigilancia e ingreso, particularidades

Las fábricas se encuentran casi totalmente revocadas exteriormente

En la base de la torre la mampostería se encuentra ligeramente descarnada

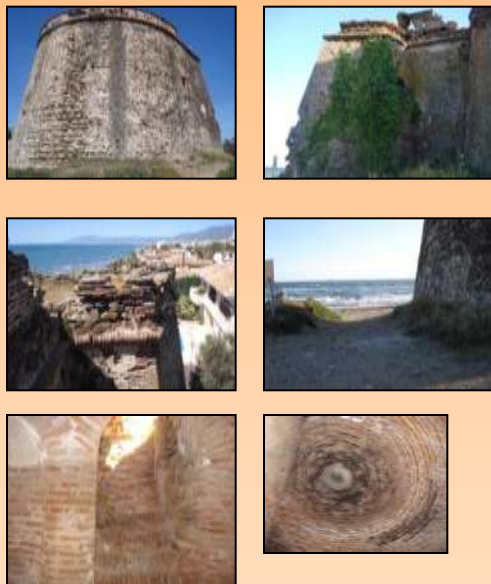
ESTADO INICIAL

Pérdida de masa
El pretil de la azotea se encuentra muy erosionado en todo el perímetro
Humedades en la bóveda de la cámara de estancia
Pérdida de impermeabilización de la cubierta
Eliminación de líquenes, musgos, hiedra y arbustos
Peldañeado interior perdido prácticamente en su totalidad
Cuerpo de chimenea muy erosionado
Suciedad abundante, grafities...

Eliminación de la vegetación en las fábricas
Eliminación de arena y demás arrastres acarreados por el viento
Análisis de los materiales constitutivos de las fábricas
Limpieza manual con cepillo suave de raíz
Consolidación e impermeabilización, y aplicación de hidrofugante tipo **Sikaguard 700, 703W /antimoho**
Consolidación de las jambas
Restitución y recuperación puntual de masa con materiales de características homogéneas a los originales
Limpieza y consolidación de la bóveda de la cámara de estancia
Recuperación del peldañeado
Se señalará el acceso al Bien en la autovía.
La iluminación debe ser antivandálica
