# **“PROGRAMAS PILOTO DE ADAPTACIÓN AL RIESGO DE INUNDACIÓN. LOTE 2 INSTALACIONES E INDUSTRIA”**

## **TAREA 5.5**

### **INFORME DIAGNÓSTICO DE LA SITUACIÓN DE RIESGO DE INUNDACIÓN DE LA INDUSTRIA QUÍMICA DEL NALÓN (TRUBIA)**

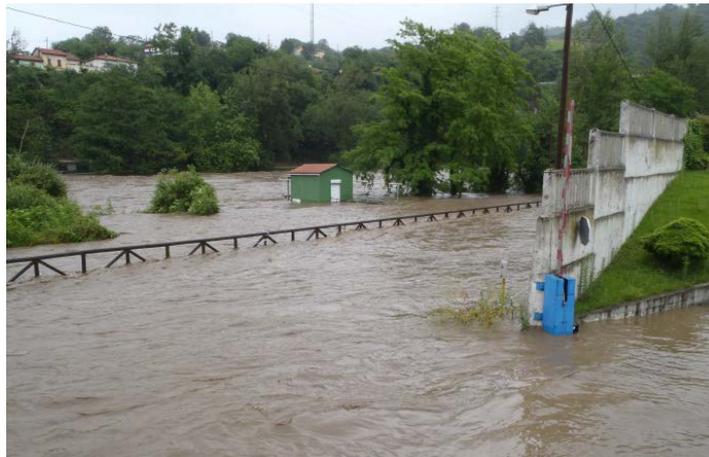
Ilustración 3. Caseta de bombeo de captación afectada por la crecida del río Nalón.

El nivel del agua siguió en aumento anegando completamente la sala de bombas de captación y sus accesos.

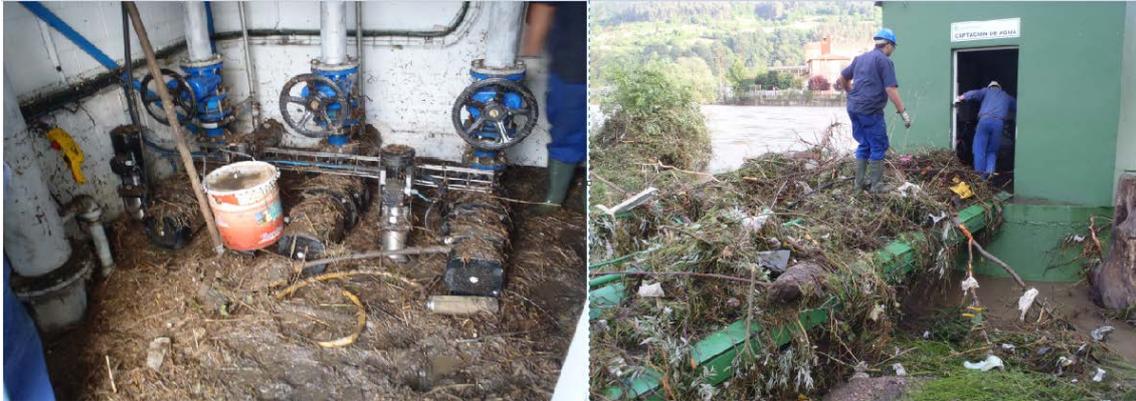
*Ilustración 4. Izquierda: Estado de los motores de las bombas situados interior de la caseta de captación después del episodio. Derecha: Estado del acceso a la caseta de captación después del episodio de inundación.*

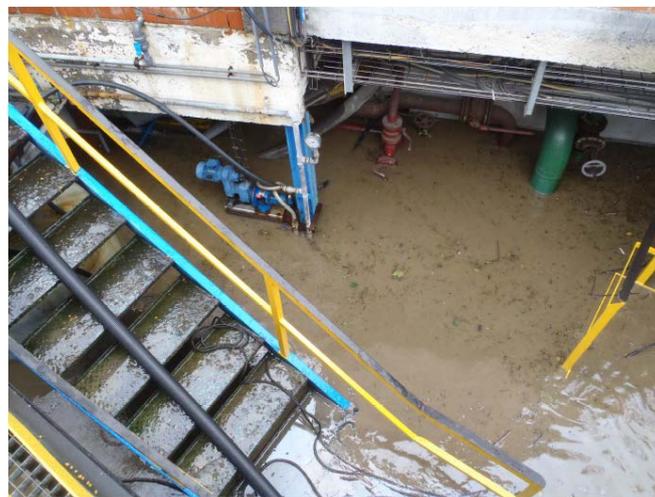
A las 15:30 h la crecida alcanzó su punto máximo. El agua entro por el canal de vertido, cuya salida se encuentra en el cauce del río, y accedió a las instalaciones por esta galería inundando la sala con las bombas de distribución de agua a la fábrica y la galería en si misma que es utilizada como paso de empleados. Desde esta la galería, a través de varias pequeñas aberturas, el agua accedió a los sótanos del edificio de principal ocasionando daños en equipos informáticos, las bombas de vacío del laboratorio, la sede de las secciones sindicales, la sala de servicio de limpieza, el vestuario femenino y los archivos.

*Ilustración 5. Sala de bombas de distribución de agua a la fábrica.*

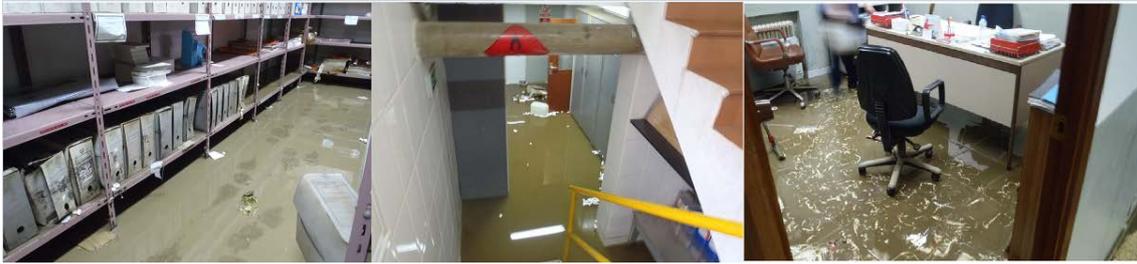
Ilustración 6. Entrada de agua a las diferentes salas de los sótanos del edificio principal.

Debido a la inundación de la sala de distribución de agua de fábrica se paró el abastecimiento de agua bruta de proceso, provocando la parada de emergencia de las instalaciones y prolongando la inactividad en la producción hasta el día siguiente.

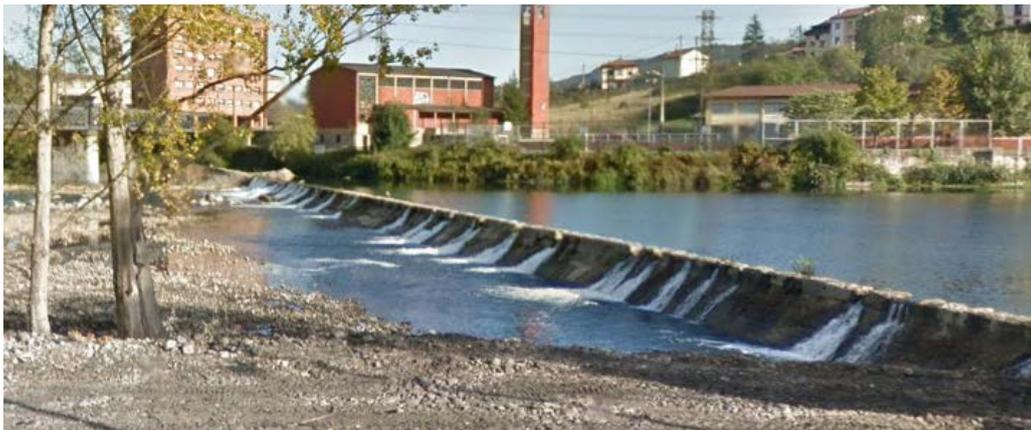
Hay que destacar la presencia de dos estructuras en el cauce, aguas abajo de Químicas del Nalón. Un pequeño azud, parcialmente derruido y una estructura metálica de paso peatonal elevada varios metros sobre el cauce.

Ilustración 11. Azud, parcialmente derruido, en el río Nalón aguas abajo de Químicas del Nalón.

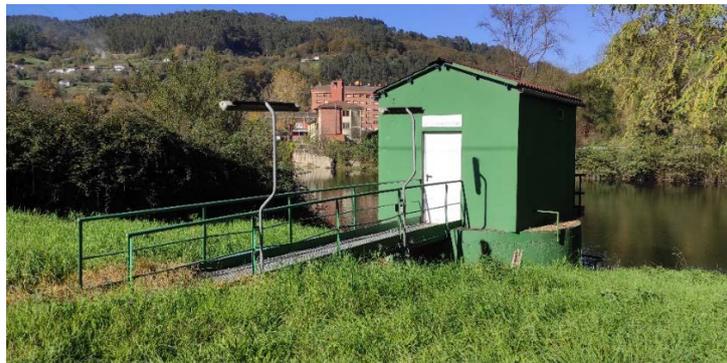
La caseta se encuentra sobreelevada sobre el cauce pero en episodios de crecida del nivel del río, el agua alcanza la caseta y accede al interior inutilizando los motores e interrumpiendo la captación de agua para los procesos productivos. Esto implica la parada de la producción y un proceso lento y complejo para reanudar la actividad productiva. Además, se generan daños en la red tuberías de los diferentes procesos por la solidificación del alquitran y formación de obstrucciones.

En episodios de inundaciones los técnicos informaron que el agua llega a alcanzar calados de 1 metro dentro de la caseta y el acceso a la caseta por parte de los técnicos se hace peligroso.

Ilustración 24. Caseta de captación de agua de proceso.

Finalmente se propone elevar los motores por encima del metro de altura sobre la solera de la caseta, siendo esta la cota que llegó a alcanzar el agua dentro de la caseta en la inundación en 2010. De esta forma se tolera la entrada de agua a la caseta minimizando los daños en los equipos y permitiendo continuar con la captación de agua.

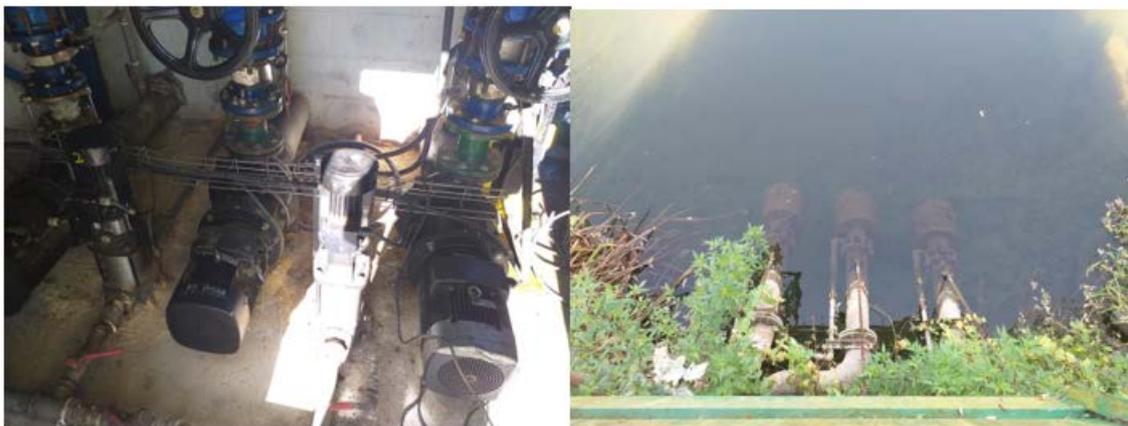
Ilustración 25. Motores en el interior de la caseta y bombas sumergibles en el río Nalón.

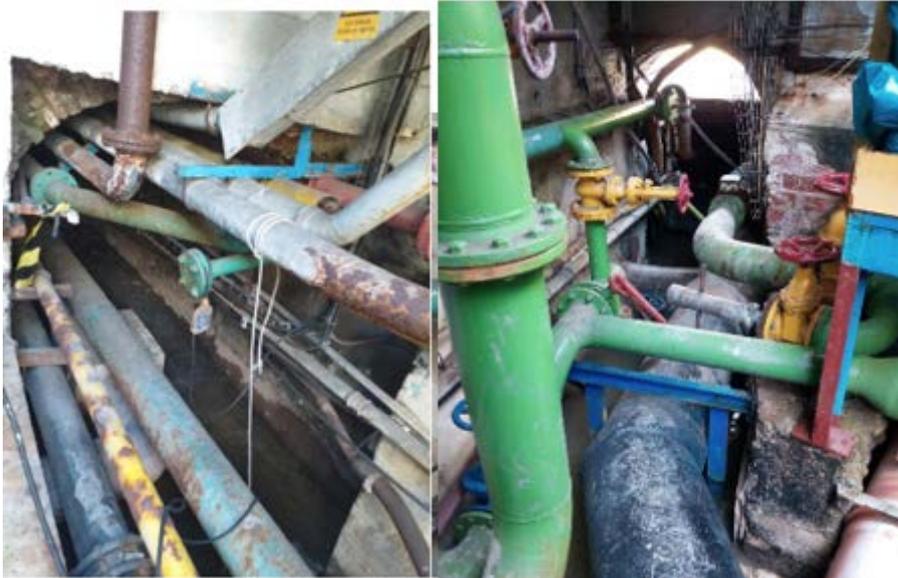
La problemática con este canal es que en episodios de crecidas del nivel del río Nalón el punto de vertido de este canal es una entrada de agua a las instalaciones. El agua remonta el canal y va adentrándose en las instalaciones afectando a diferentes puntos de la zona norte que se detallaran en los siguientes subapartados.

Ilustración 26. Punto de salida del canal de vertido hacia el río. Se observa la estructura del antiguo canal de vertido que contiene el actual colector de vertido y demás conducciones en su interior.

Se propone el sellado del canal de vertido en el punto más óptimo desde el punto de vista de la viabilidad técnica. Debido a la presencia de tuberías y conducciones en su interior, se deberá realizar un sellado de forma que no se afecte a estas redes y no se obstaculice el mantenimiento de las mismas.

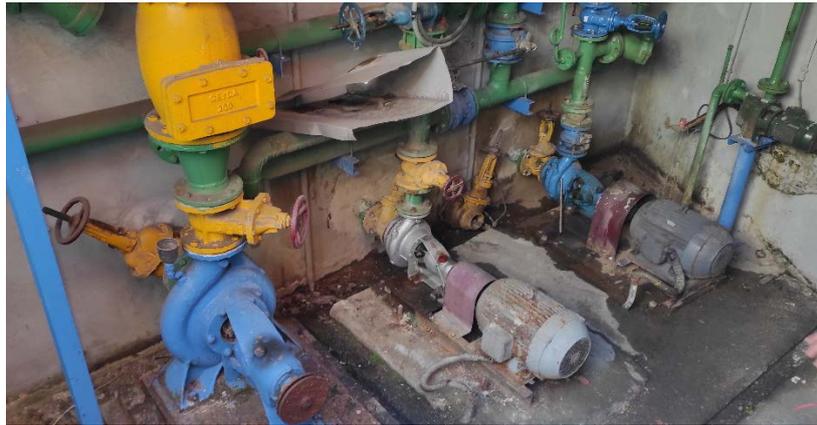
En esta subestación hay instaladas tres bombas a ras de suelo, que se encargan de distribuir el agua que llega de la captación a las diferentes zonas de la fábrica. En una esquina de la sala hay un pequeño foso o pozo cuya función es almacenar pequeñas cantidades de agua que pueda entrar en la sala para después bombearla fuera mediante una bomba de achique instalada junto al foso.

*Ilustración 27. Subestación de bombeo.*

La problemática en este punto es que en episodios de inundaciones el agua accede a esta sala a través de la conexión de la misma con el canal de vertido y de una pequeña abertura a ras de suelo de la calle, por encima de la cota de los equipos. Pudiendo afectar a las bombas de la sala, lo que implicaría la parada de la producción al no poder distribuir por la fábrica el agua de proceso.

El siguiente punto en el que hay que actuar es en la subestación de bombeo de distribución de agua. Las bombas de esta sala elevan el agua captada en el río para distribuirla hacia las calderas y las diferentes zonas de producción. Por tanto, hay que evitar los daños en las bombas para no comprometer la producción.

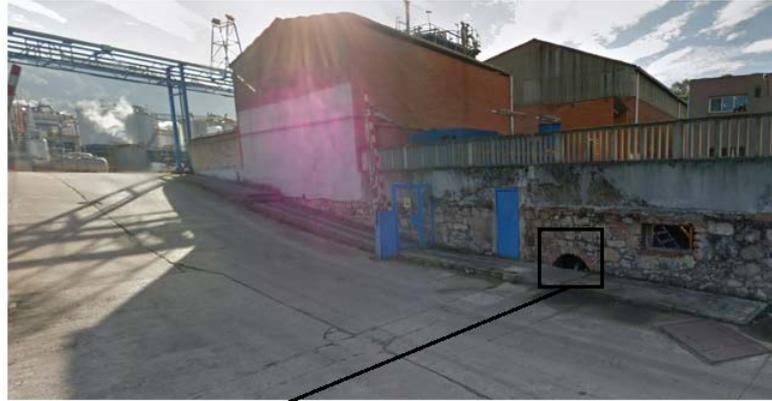
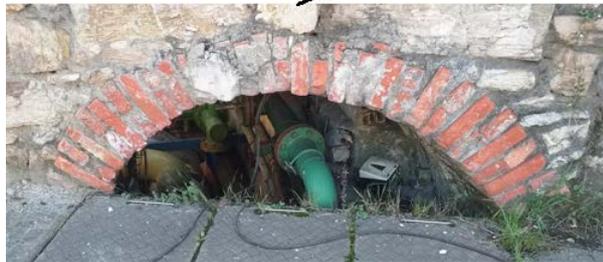
Ilustración 28. Puerta de entrada a sala de bombeo y detalle de abertura a ras de suelo.

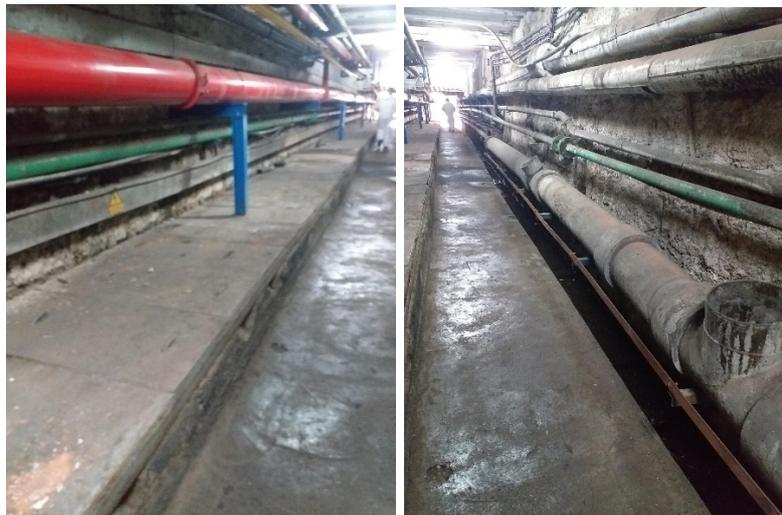
Ilustración 29. Imagen de la galería.

El problema en esta galería es similar a la subestación de bombeo, al estar conectada con el antiguo canal y con la subestación de bombeo. Por lo tanto, en episodios de inundaciones el agua que ha entrado a través del canal de vertido inunda la subestación de bombeo y continúa avanzando por esta galería. También puede llegar algo de agua procedente de las vías del FEVE, que según los técnicos de planta en ocasiones presenta un drenaje deficiente.

También se propone la instalación de otra bomba de achique en el acceso sur de la galería. De forma que, si el agua se acumula en las galerías debido a las precipitaciones, drenaje deficiente de las vías o entrada de agua por el canal de vertido se pueda evacuar rápidamente, permitiendo el tránsito de los empleados.

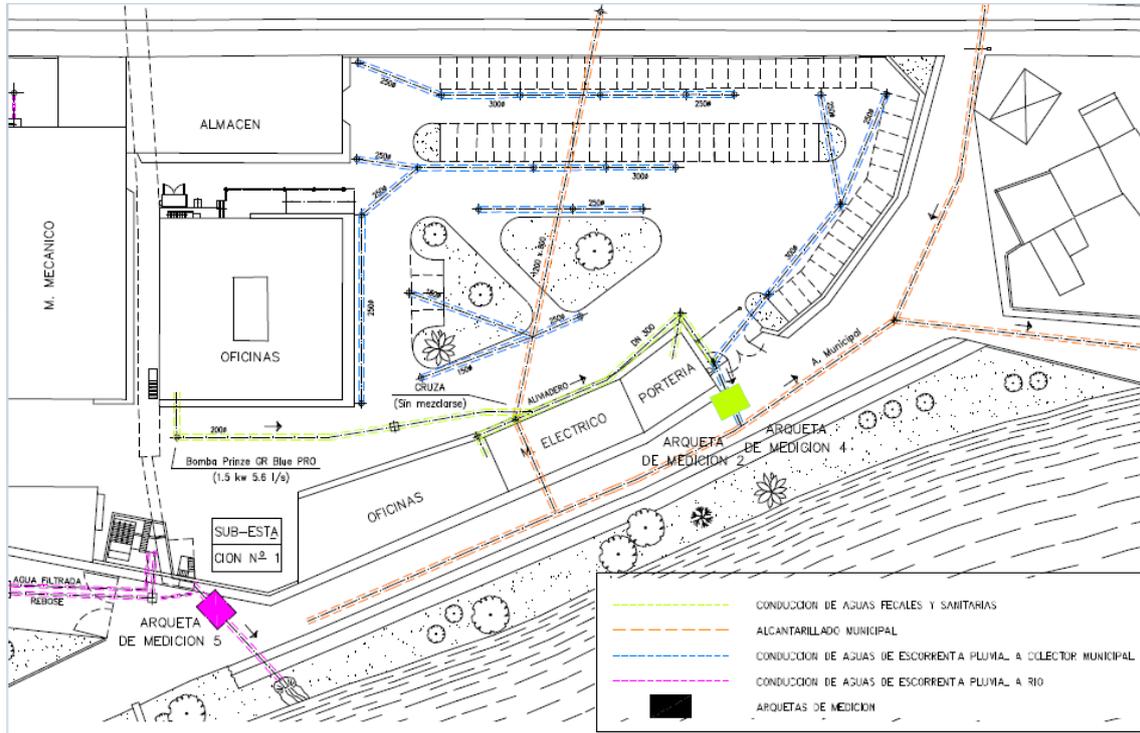
*Ilustración 30. Detalle de red de saneamiento del edificio de oficinas.*

Para evitar el retorno de las aguas de saneamiento a través de váteres y sumideros del edificio de oficinas, se propone la colocación de válvulas antirretorno en los aseos o la implementación de tajaderas en el pozo de registro previo al punto donde vierte al colector de la red municipal.

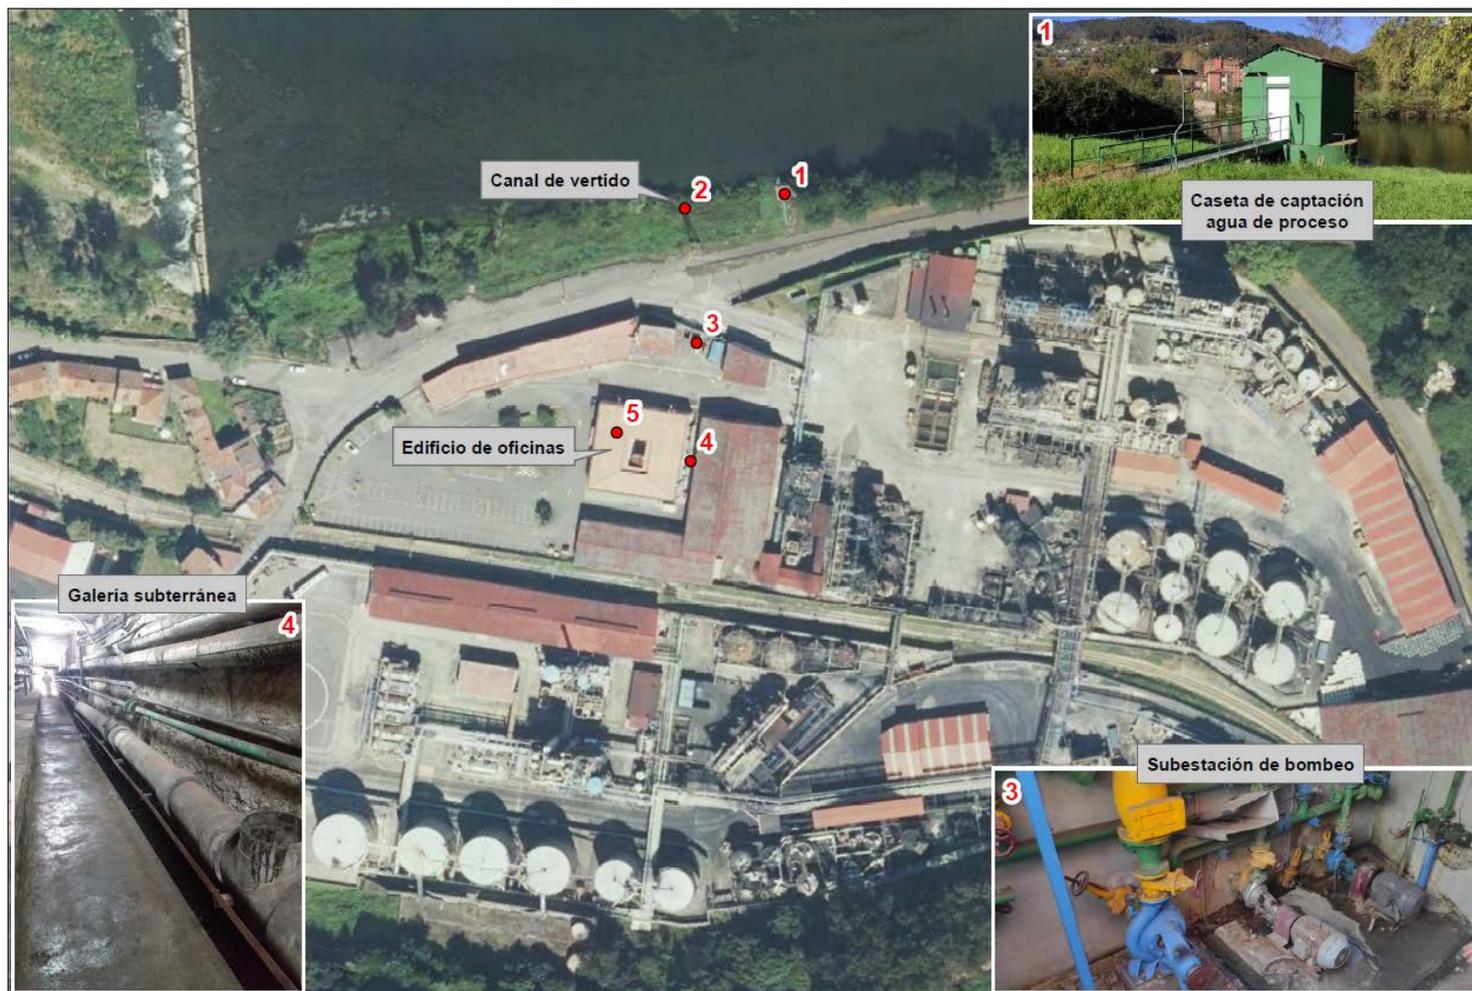
Ilustración 31. Croquis de las problemáticas en las instalaciones.

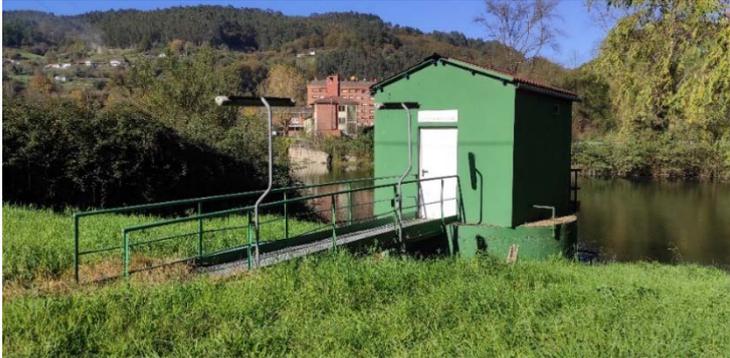
<p>Estructura elevada sobre el cauce.</p> <p>Acceso a caseta por pasarela metálica</p> <p>Cuenta con dos puertas, una de acceso desde una pasarela que conecta con la calle y otra que da al cauce y de acceso a las bombas sumergibles.</p>
Cota de puertas de acceso y medidas del mismo	Ras de suelo elevado 3 metros sobre el cauce
Son estancas	No
<b>Ventanas</b>	
<p>Puntos de entrada en nave (número de ventanas y tipología y situación de ellas sobre croquis)</p> <p>(Fotos)</p>	Sin ventanas
<b>Cerramiento</b>	
Tipología de cerramiento	Material cerámico con mortero en exterior
Cerramiento impermeable (vulnerabilidad de materiales)	Sin constancia
¿Constancia de inundación en el interior?	Sí
Tipología de suelo en interior	hormigón

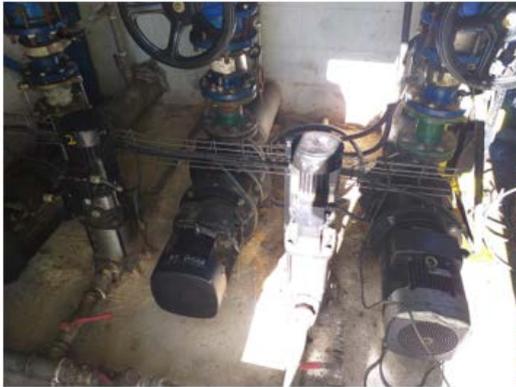
<b>Inventario de materiales en el interior de las instalaciones que se pueden ver dañados</b>		
Listado de material que se ve afectado (fotografías)	Motores de las bombas sumergibles de captación

Materiales críticos para la parada de actividad de la planta.

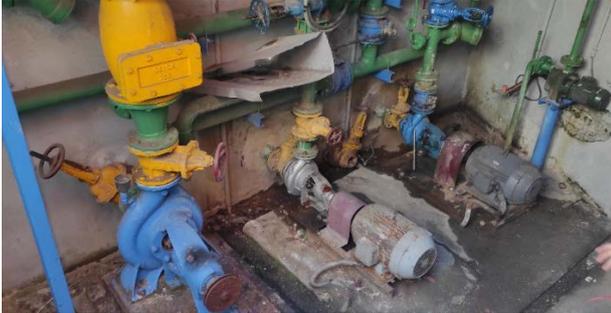
<p>Listado de material que se ve afectado (fotografías)</p>	<p>Bombas de distribución del agua y una bomba de achique</p>

<p>Materiales críticos para la parada de actividad</p>
---	--	--

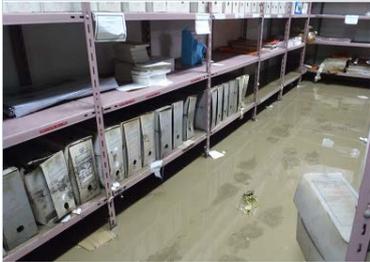
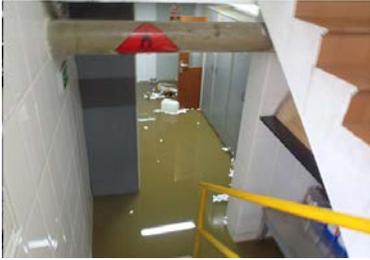
<p>Listado de material que se ve afectado (fotografías)</p>	<p>Daños en bombas de vacío del laboratorio, daños en equipos informáticos, la sede de las secciones sindicales, la sala de servicio de limpieza, el vestuario femenino y los archivos</p>

<p>Materiales críticos para la parada de actividad de la planta.</p>
---	---	--
