“PROGRAMAS PILOTO DE ADAPTACIÓN AL RIESGO DE INUNDACIÓN. LOTE 2 INSTALACIONES E INDUSTRIA”

TAREA 5.5

INFORME DIAGNÓSTICO DE LA SITUACIÓN DE RIESGO DE INUNDACIÓN VEGA CARNE (ORIHUELA)

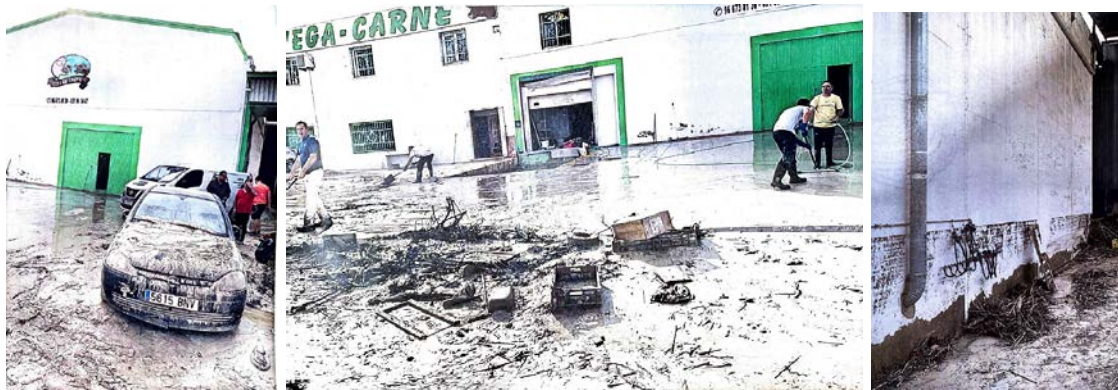
En el caso que nos ocupa de las instalaciones de la empresa Vega Carne, aun siendo una de las empresas que se encuentran más elevadas respecto a la calzada exterior sufrió graves daños por la DANA 2019. Fueron afectados por el agua de dos vertientes procedentes de la parte norte y oeste.

Ilustración 5. Daños en el exterior de las instalaciones por la DANA de 2019

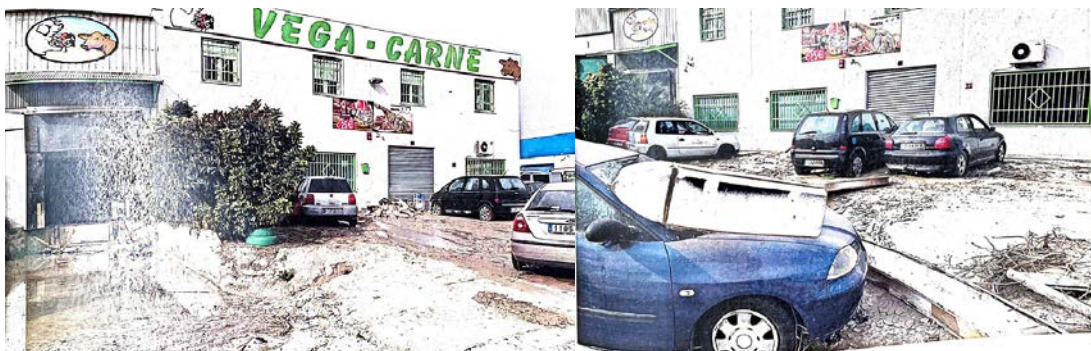
El agua accedió a la mayor parte de la instalación generando daños en diversos puntos. Entró en el interior de las instalaciones y devastó parte de la producción de materia prima que tenía acopiada la empresa en el interior, además de devastar ciertas máquinas del proceso productivo. Por otro lado, debido a los cortes de luz, perdieron muchos productos por la falta de refrigeración en el interior de las cámaras frigoríficas.

Ilustración 6. Daños en el exterior de las instalaciones por la DANA de 2019

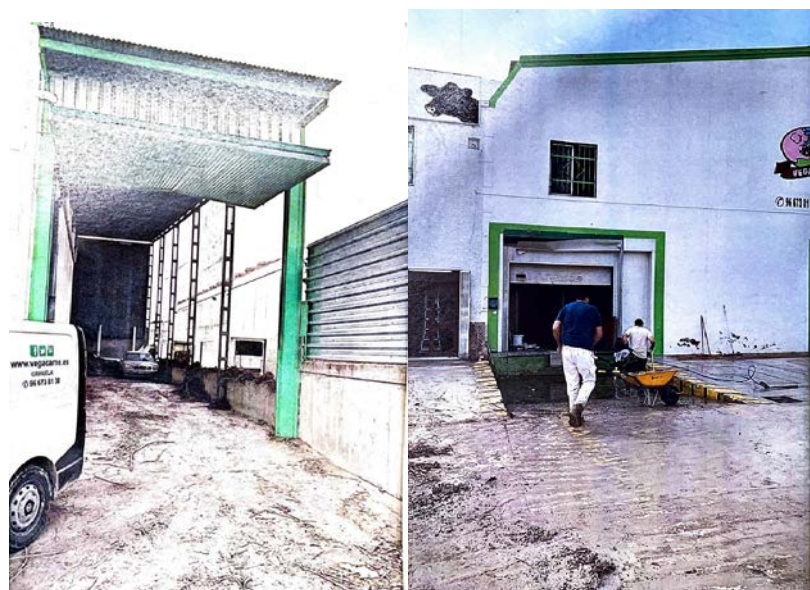
Ilustración 7. Daños en el exterior de las instalaciones por la DANA de 2019

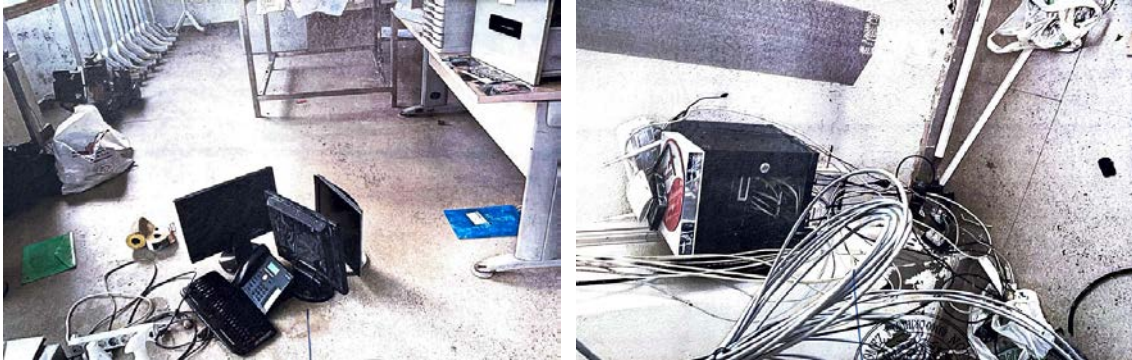
La zona de oficinas también se vio afectada anegando la zona dañando numerosos ordenadores y materiales de oficina que no se pudo recuperar.

Ilustración 8. Daños en las oficina de las instalaciones por la DANA de 2019

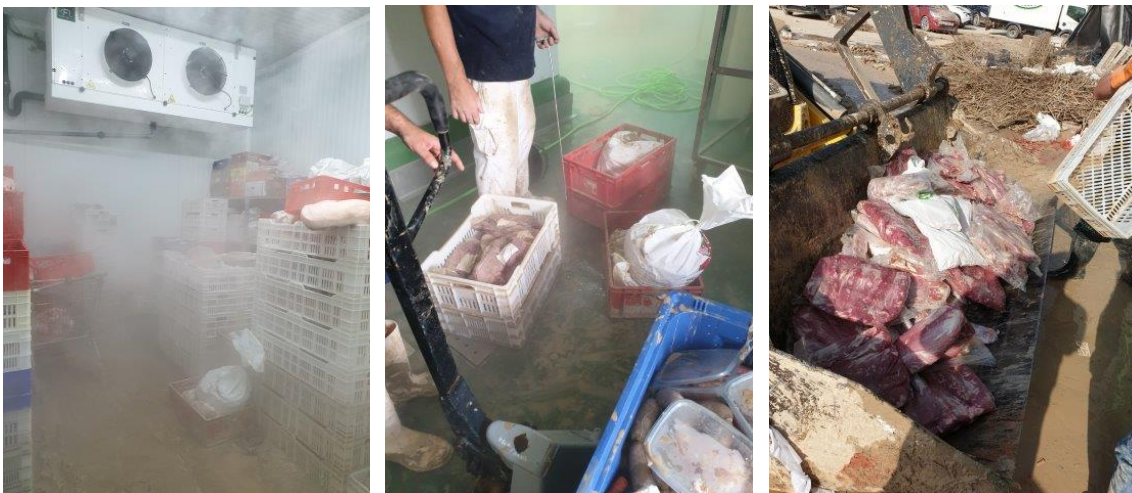
Ilustración 9. Daños en el stock de producto almacenado en las cámaras refrigeradoras por la DANA de 2019

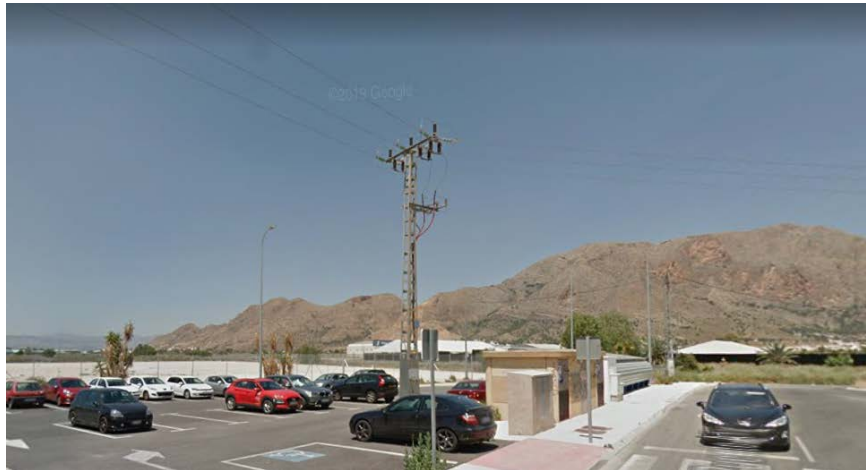
Ilustración 26. Red eléctrica de conexión de Vega Carne

La instalación está conectada a la red eléctrica del polígono industrial. Durante precipitaciones extremas, como la registrada en la DANA de 2019, se han llegado a producir cortes en el suministro eléctrico. Esto puede producir en la instalación pérdidas económicas sustanciales ya que una parada en los sistemas de refrigeración supone la pérdida de grandes cantidades de materia prima.

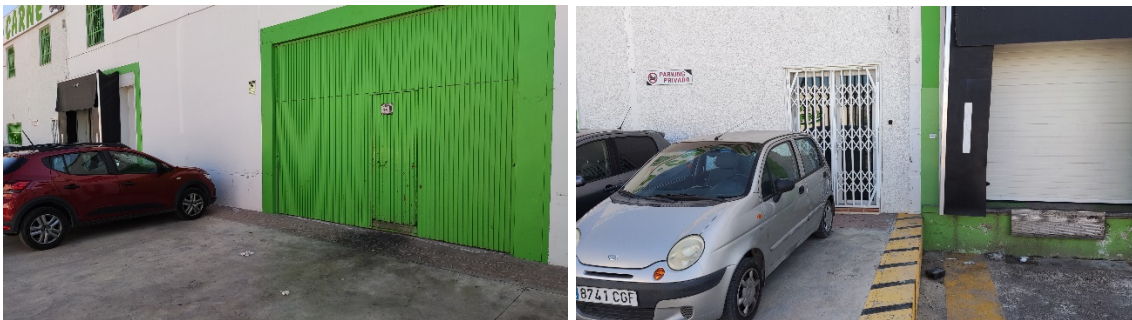
Ilustración 27. Portones y puertas de la zona norte

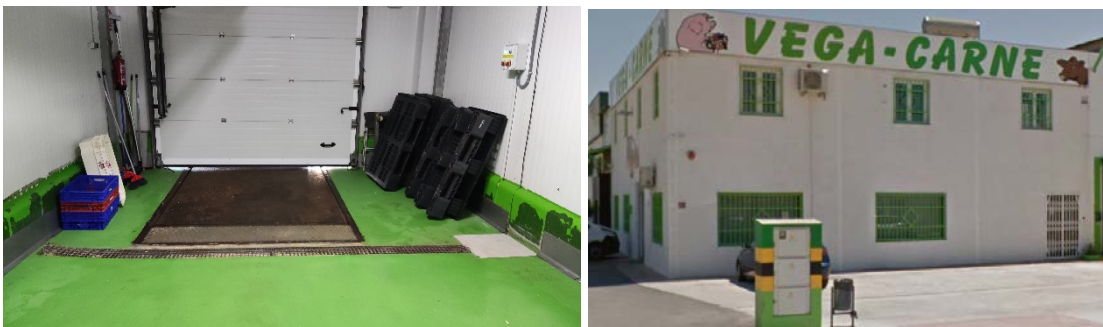
Por otro lado, las ventanas de la cara norte y este de la planta baja de la nave también pueden ser susceptibles a la entrada del agua al interior de las instalaciones encontrándose a una altura, de 0,80 metros, por debajo de los calados que se pueden alcanzar para periodos de retorno de recurrencia media (100 años). Los técnicos de la instalación informaron que la lluvia de la DANA de 2019 superó la cota de las ventanas produciéndose filtraciones de agua por ellas.

Ilustración 28. Portones interiores y ventanas laterales

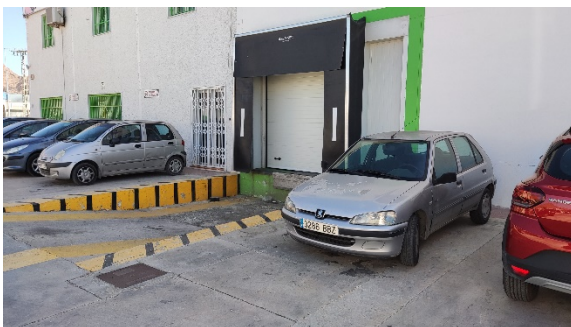
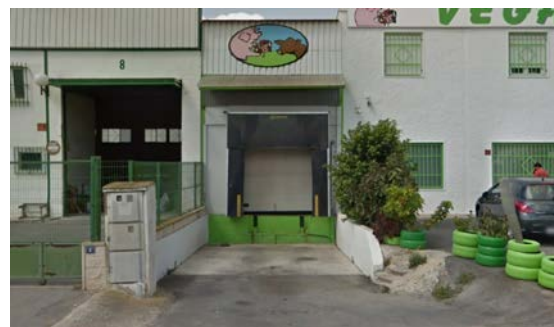
Ilustración 30. Muelles de carga

En episodios de lluvias son un punto de acumulación de agua debido a la ausencia de drenaje en los puntos bajos, y son al igual que los accesos peatonales unos puntos clave en la entrada de agua al edificio.

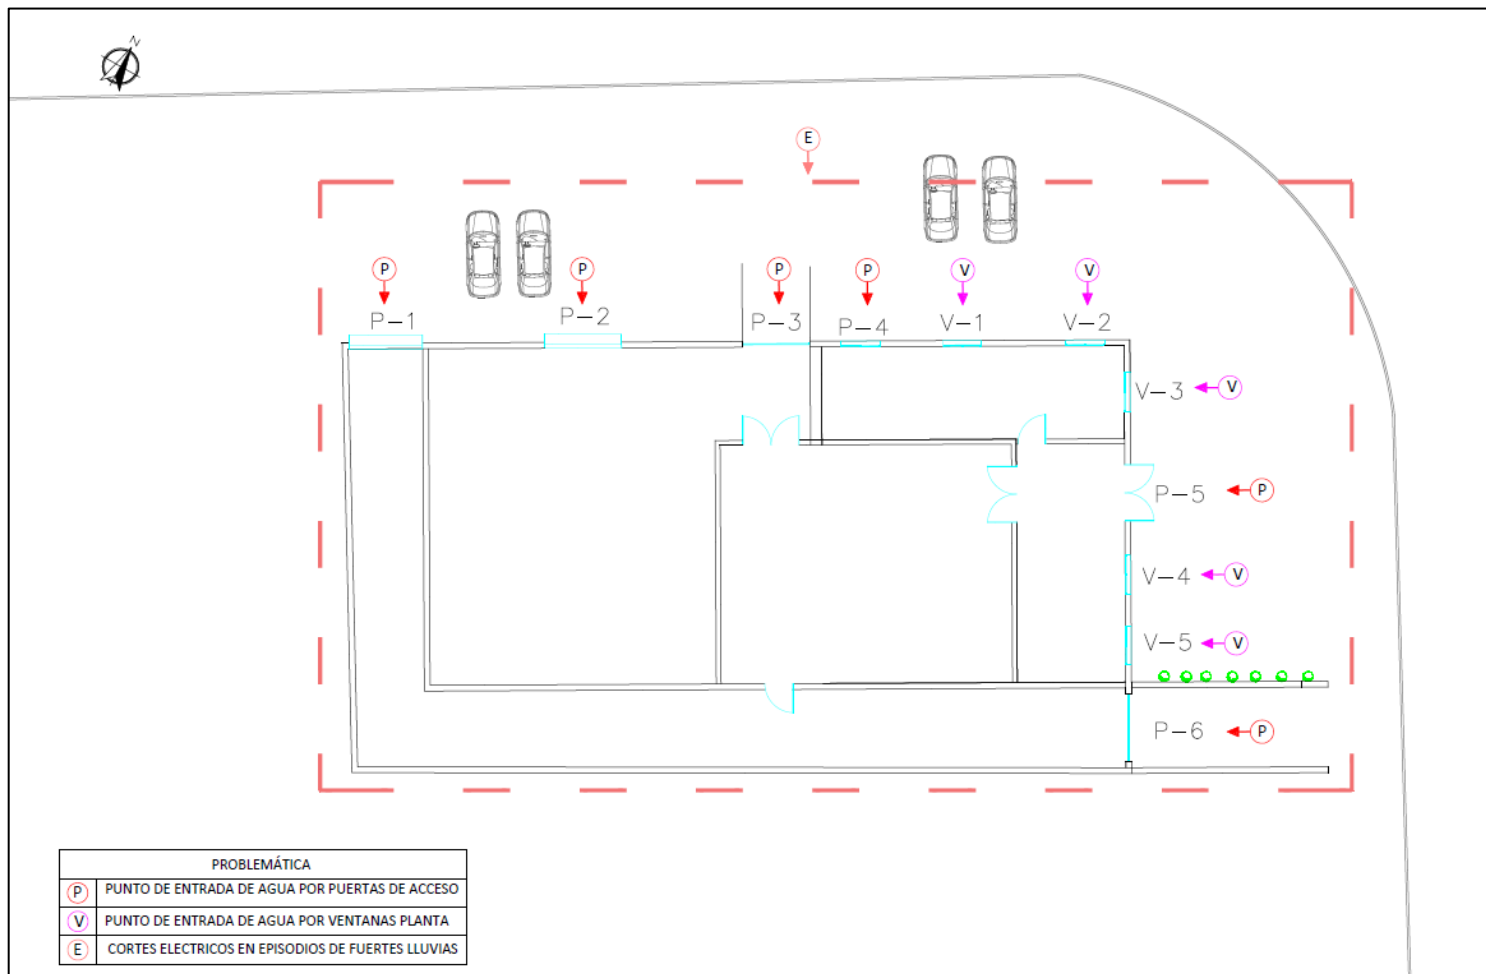
Ilustración 31. Croquis de las problemáticas en las instalaciones

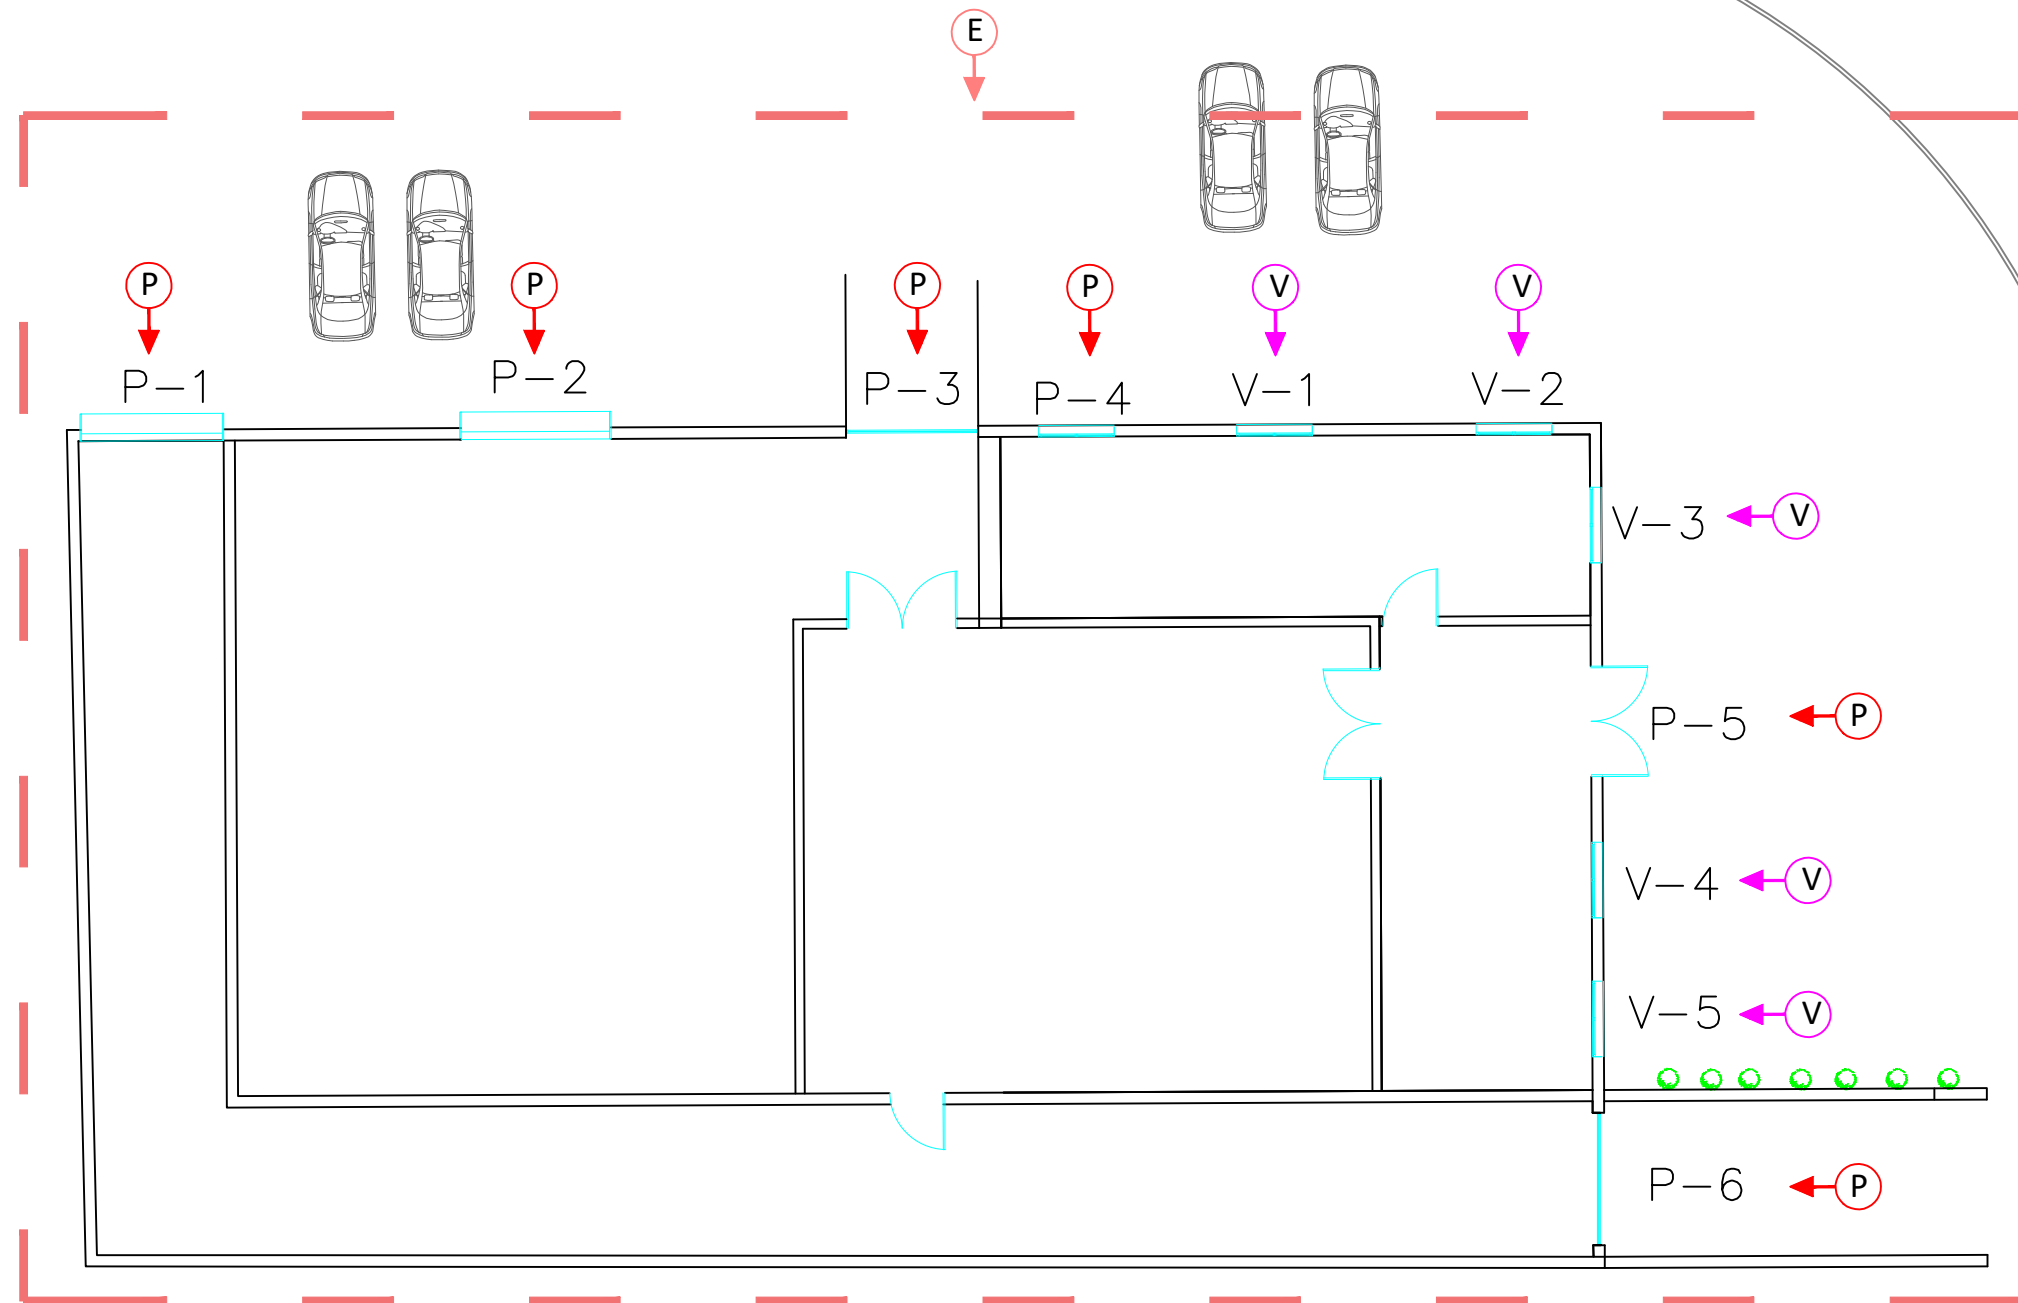
PROBLEMÁTICA	
P	PUNTO DE ENTRADA DE AGUA POR PUERTAS DE ACCESO
V	PUNTO DE ENTRADA DE AGUA POR VENTANAS PLANTA
E	CORTES ELECTRICOS EN EPISODIOS DE FUERTES LLUVIAS

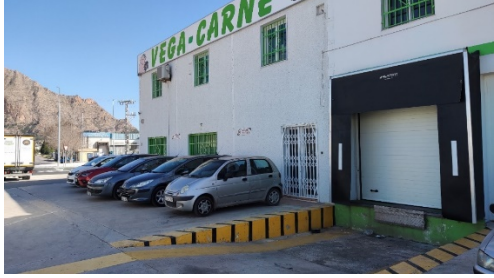
<p>Puntos de entrada (número de puertas y tipología de ellas)</p>

<p>Dispone de 1 puerta peatonal, 2 puertas de muelle y otras 2 puertas de vehículos.</p>
<p>Cota de puertas de acceso y medidas del mismo</p>	<p>Ras de suelo</p>
<p>Son estancas</p>	<p>No</p>
Ventanas	
<p>Puntos de entrada en nave (número de ventanas y tipología y situación de ellas sobre croquis) (Fotos)</p>	<p>6 ventanas tres en cada lado de la fachada</p>
Cerramiento	
<p>Tipología de cerramiento</p>	<p>Mortero sin apreciación de estanqueidad</p>
<p>Cerramiento impermeable (vulnerabilidad de materiales)</p>	<p>Sin constancia</p>
<p>¿Constancia de inundación en el interior?</p>	<p>Sí</p>
<p>Tipología de suelo en interior</p>	<p>Hormigón con resina epóxica en su superficie</p>
<p>Presencia de grietas o desperfectos en el exterior</p>	<p>No apreciable</p>
<p>Aperturas de tipo de ventilación en forma de rejillas o similar</p>	<p>Rejillas muy elevadas</p>
