“PROGRAMAS PILOTO DE ADAPTACIÓN AL RIESGO DE INUNDACIÓN. LOTE 2 INSTALACIONES E INDUSTRIA”

TAREA 5.5

INFORME DIAGNÓSTICO DE LA SITUACIÓN DE RIESGO DE INUNDACIÓN RAFALMETAL (RAFAL, ALICANTE)

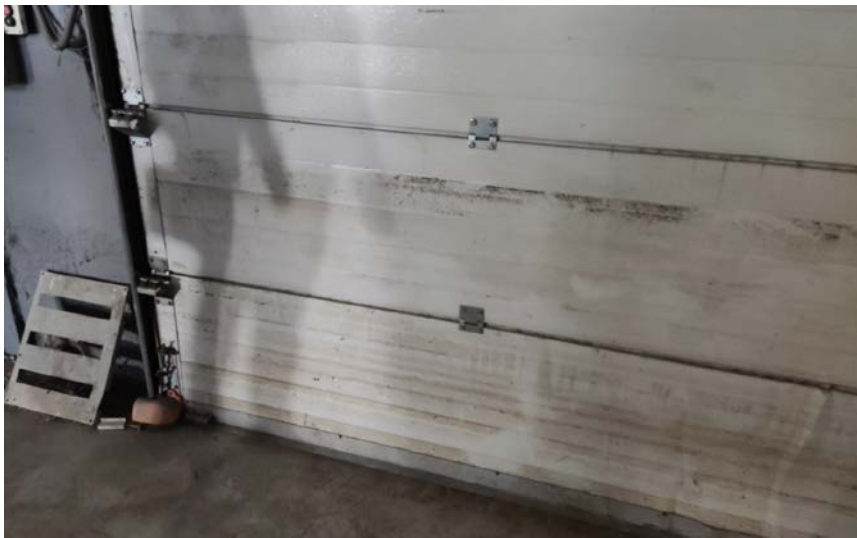
Ilustración 5. Marca de la altura alcanzada por el agua en el interior de la nave de almacenamiento.

Según comentaron los técnicos de la nave, se alcanzaron calados de hasta 0,90 m en el interior de las naves.

En ese episodio el grueso de la producción aún se llevaba a cabo en la nave antigua, por tanto, es donde se produjeron los mayores daños.

El agua accedió al interior de esta nave a través de los portones, por la propia fuerza del agua. Provocó daños a la gran mayoría de maquinaria empleada en el trabajo del metal y en otros equipos auxiliares. Se elevaron mediante gatos hidráulicos los vehículos que se encontraban en el interior de las naves evitando así que estos fueran dañados. En cuanto a la instalación eléctrica se produjeron daños en toda la instalación que se situaba bajo la solera.

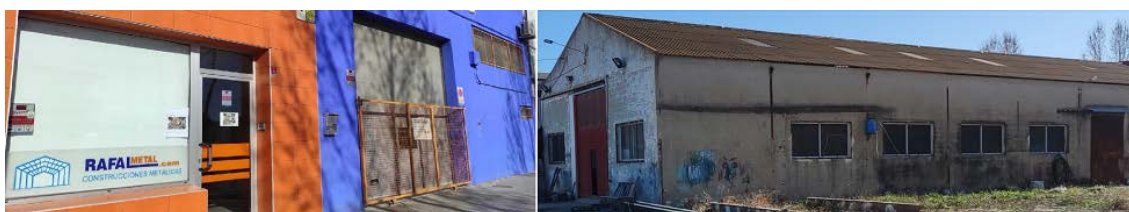
Ilustración 16. Accesos de la nave más antigua. Acceso de camiones y entrada principal

La nave de almacenamiento presenta un acceso peatonal y un portón para vehículos situados en la calle Federico García Lorca. En el lateral cuenta con un portón metálico y adem portón y otro más en la parte trasera frente a la nueva nave. Todos los accesos estan a cota de la solera de la calle.

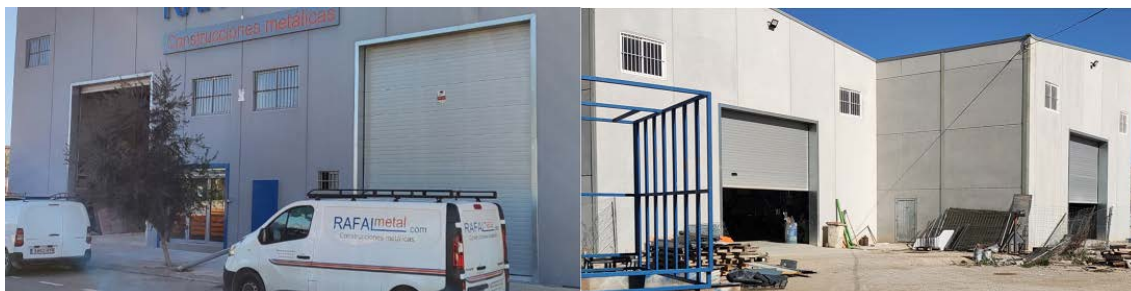
Ilustración 17. Accesos de la nave más moderna. Acceso de camiones y entrada principal.

La nave de producción cuenta con dos puertas peatonales y dos portones a los que se accede por la calle Hispanidad. En la parte trasera, frente a la nave antigua, dispone de otros dos portones y una puerta peatonal. Todos los accesos están a cota de la solera de la calle a la que se accede.

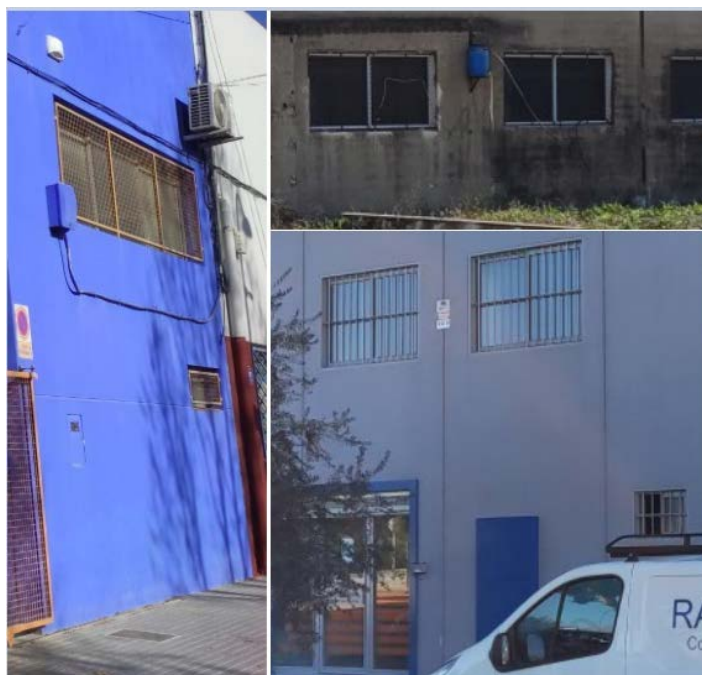
Ilustración 18. Detalle de las diferentes ventanas de ambas naves.

Ambas naves cuentan con ventanas cubiertas con reja de seguridad. Estas ventanas se encuentran elevadas por encima de 1,80 metros. Por tanto, no suponen un problema ante una posible entrada de agua al interior.

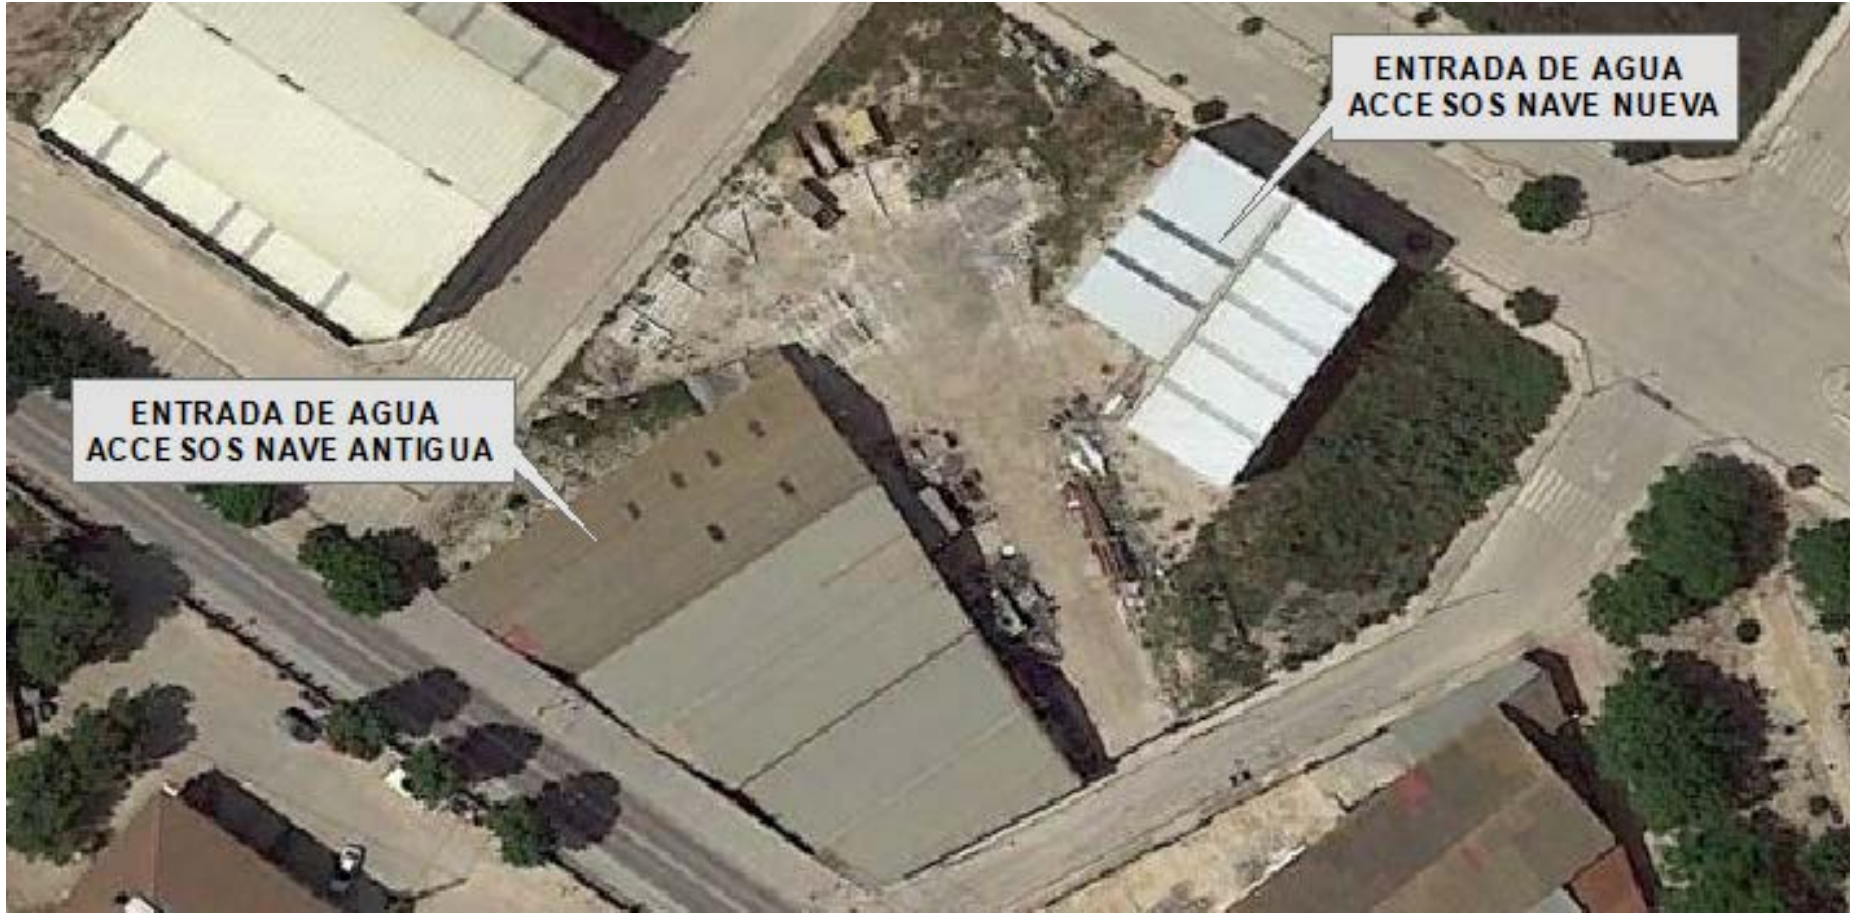
Ilustración 20. Croquis de las problemáticas en las instalaciones

de lluvias intensas las puertas ceden ante la el empuje del agua produciendo en muchos casos su rotura total.

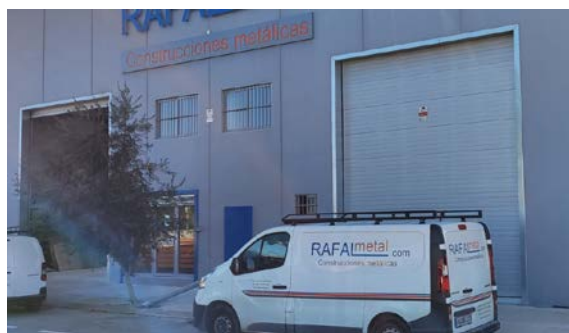
Entradas a cota de acera. Dos puertas peatonales y dos portones de acceso desde la calle de la Hispanidad.

Otros 2 portones y una puerta peatonal en la parte trasera de la nave,

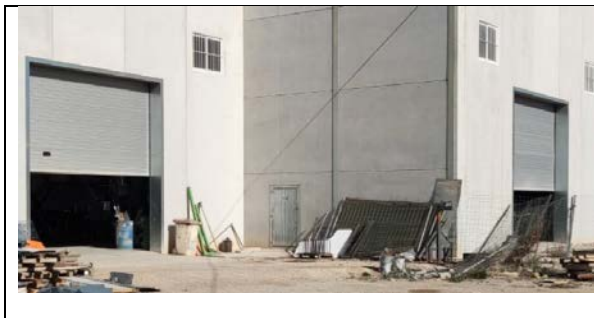
Cota de puertas de acceso y medidas del mismo	Acceso a cota de la solera de la planta
Son estancas	No
Ventanas

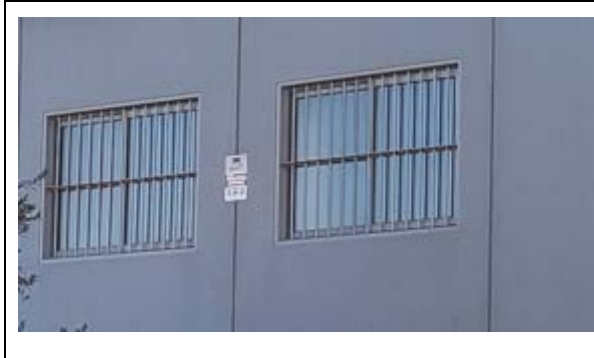
Cuenta con, al menos, 9 ventanas. Elevadas por encima de los 2 metros sobre la cota de la calle. Cubiertas de reja con rejas de seguridad.
Cerramiento	
Tipología de cerramiento	Hormigón
Cerramiento impermeable (vulnerabilidad de materiales)	Sin constancia
¿Constancia de inundación en el interior?	Sí
Tipología de suelo en interior	hormigón
Presencia de grietas o desperfectos en el exterior	No
Aperturas de tipo de ventilación en forma de rejillas o similar	No
Inventario de materiales en el interior de las instalaciones que se pueden ver dañados	
Equipos críticos para la actividad productiva. Diversos equipos para el trabajo con metal.
