**“PROGRAMAS PILOTO DE ADAPTACIÓN AL
RIESGO DE INUNDACIÓN.
LOTE 2 INSTALACIONES E INDUSTRIA”**

TAREA 5.5

**INFORME DIAGNÓSTICO DE LA SITUACIÓN DE
RIESGO DE INUNDACIÓN DEL POLÍGONO
INDUSTRIAL DE SILVOTA (LLANERA, ASTURIAS).**

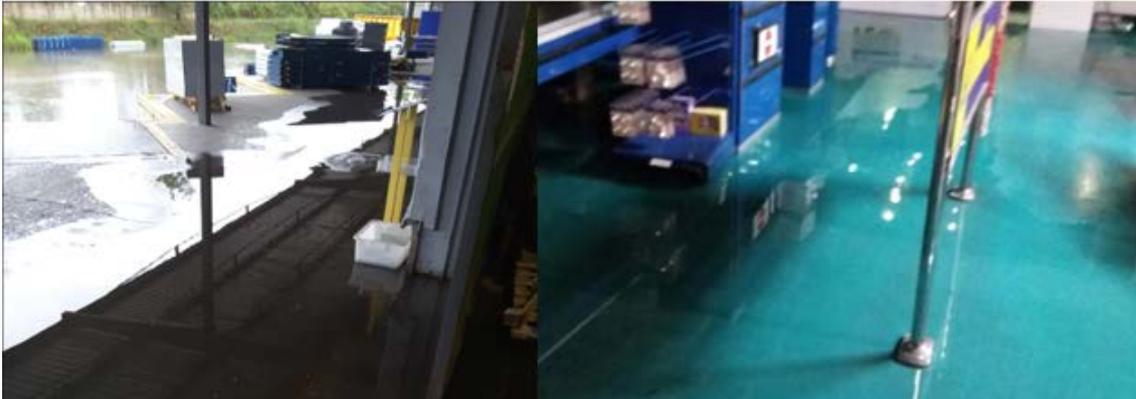
Ilustración 3. Agua acumulada en el muelle de carga y en las cajas de pago de la entrada principal.

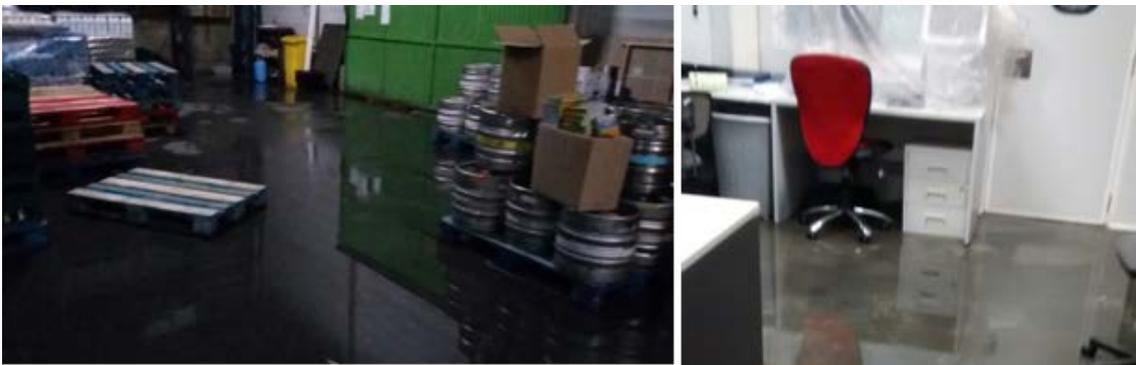
Ilustración 4. Agua acumulada en parte trasera de la nave y en las oficinas.

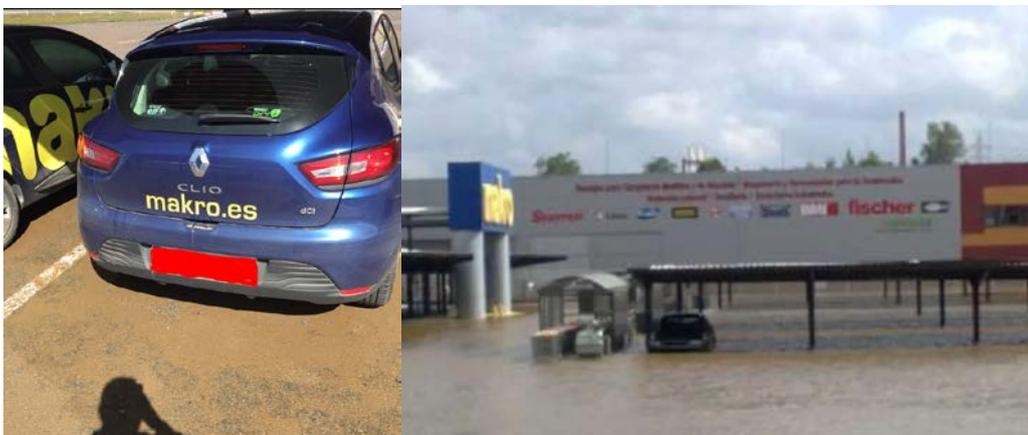
En cuanto a la parte delantera de Makro, el agua comenzó a acumularse en la zona del parking llegando a afectar a camiones y vehículos de la empresa. En la fachada se produjeron filtraciones debido al contacto con el agua. En la entrada principal a las instalaciones también entró agua afectando a la zona de venta y a la zona de oficinas. En este caso alcanzando calados de hasta 0,2 m. Se perdió mobiliario, material informático e información valiosa.

Ilustración 5. Vehículos afectados.

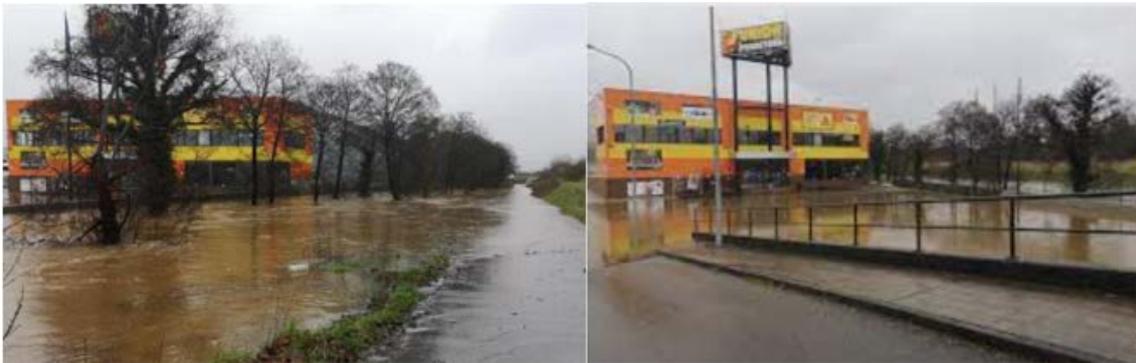
En cuanto a la nave de Unión Ferretera, cuando las crecidas alcanzan el muelle de Makro, el agua comienza a afectar a su parcela. El aumento del nivel del arroyo provocó que este comenzara a desbordarse por todo el lateral aldaño a la nave. El agua comenzó a acumularse en el parking alcanzando hasta 4 m de altura en las zonas más deprimidas. En la fachada aldaña al cauce se comenzaron a producir filtraciones de agua en los muros de hormigón. El nivel siguió aumentando, provocando la rotura de un murete de bloques de hormigón paralelo al cauce.

Ilustración 6. Detalle del nivel del arroyo y de agua acumulada en el parking.

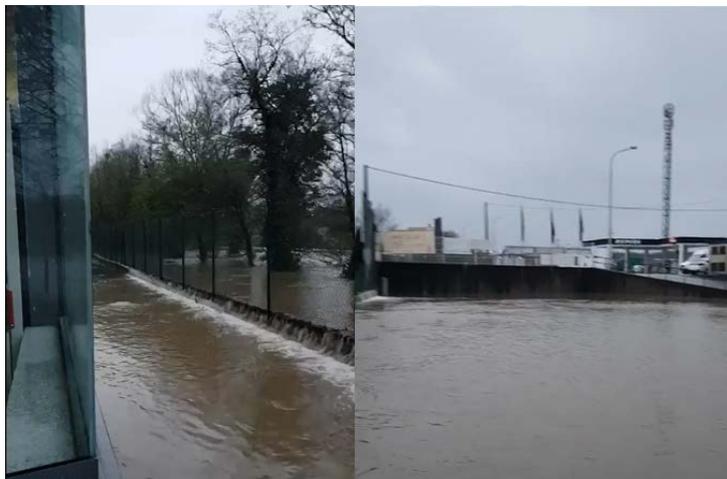
Ilustración 7. Detalle de entrada del agua por el murete lateral y acumulación en el parking.

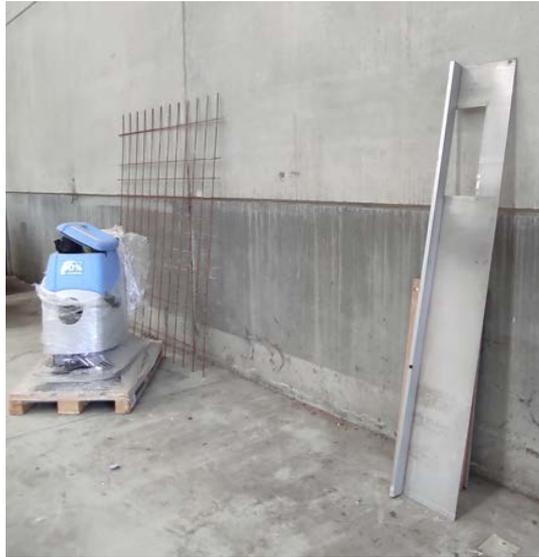
Ilustración 8. Detalle de marca de nivel de agua alcanzado en el almacén.

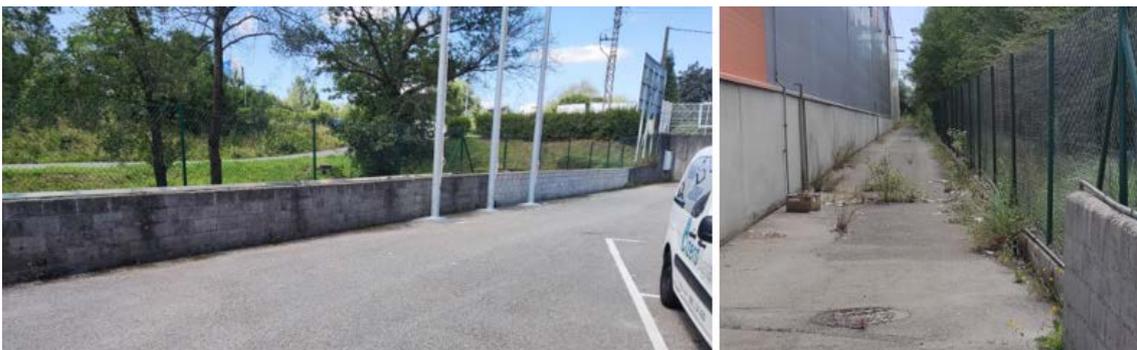
El cerramiento perimetral de Unión ferretera consiste en un pequeño murete sobre el que se sitúa una valla metálica en la divisoria con la parcela de Makro. En la zona aledaña al arroyo, hay un tramo con un murete de unos 0,6 m coronado por un vallado de simple torsión. A medida que el murete avanza en dirección oeste, este se reduce hasta los 0,30 m.

Ilustración 23. Detalle del cerramiento perimetral situado junto al cauce.

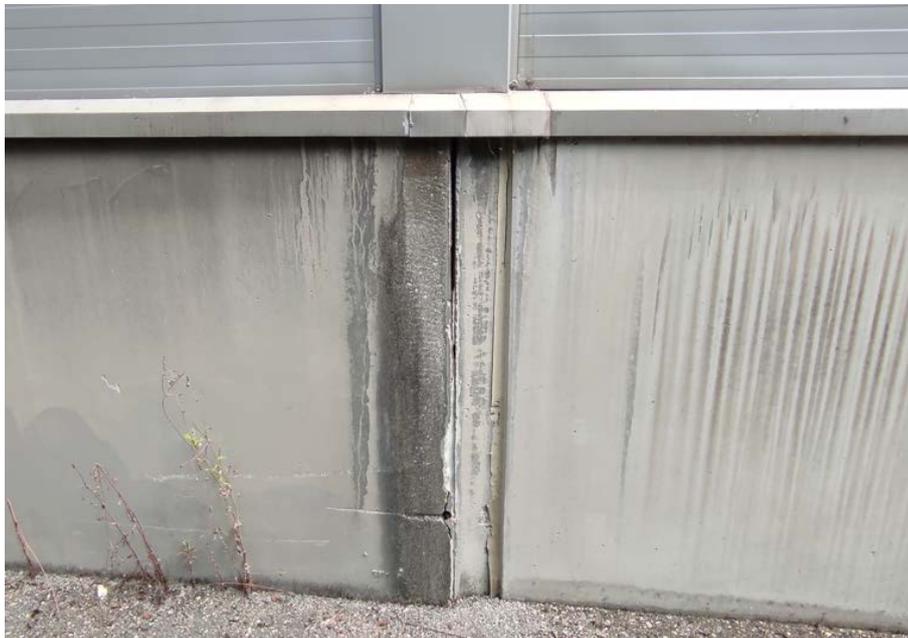
Esta fachada sufre el contacto directo del agua desbordada generándose filtraciones hacia el interior de la nave.

Ilustración 25. Detalle de grietas en el hormigón de la fachada aladaña al arroyo.

En un primer lugar se propone el correcto sellado de posibles grietas, y juntas de dilatación de la fachada y para posteriormente realizar un tratamiento de impermeabilización del hormigón.

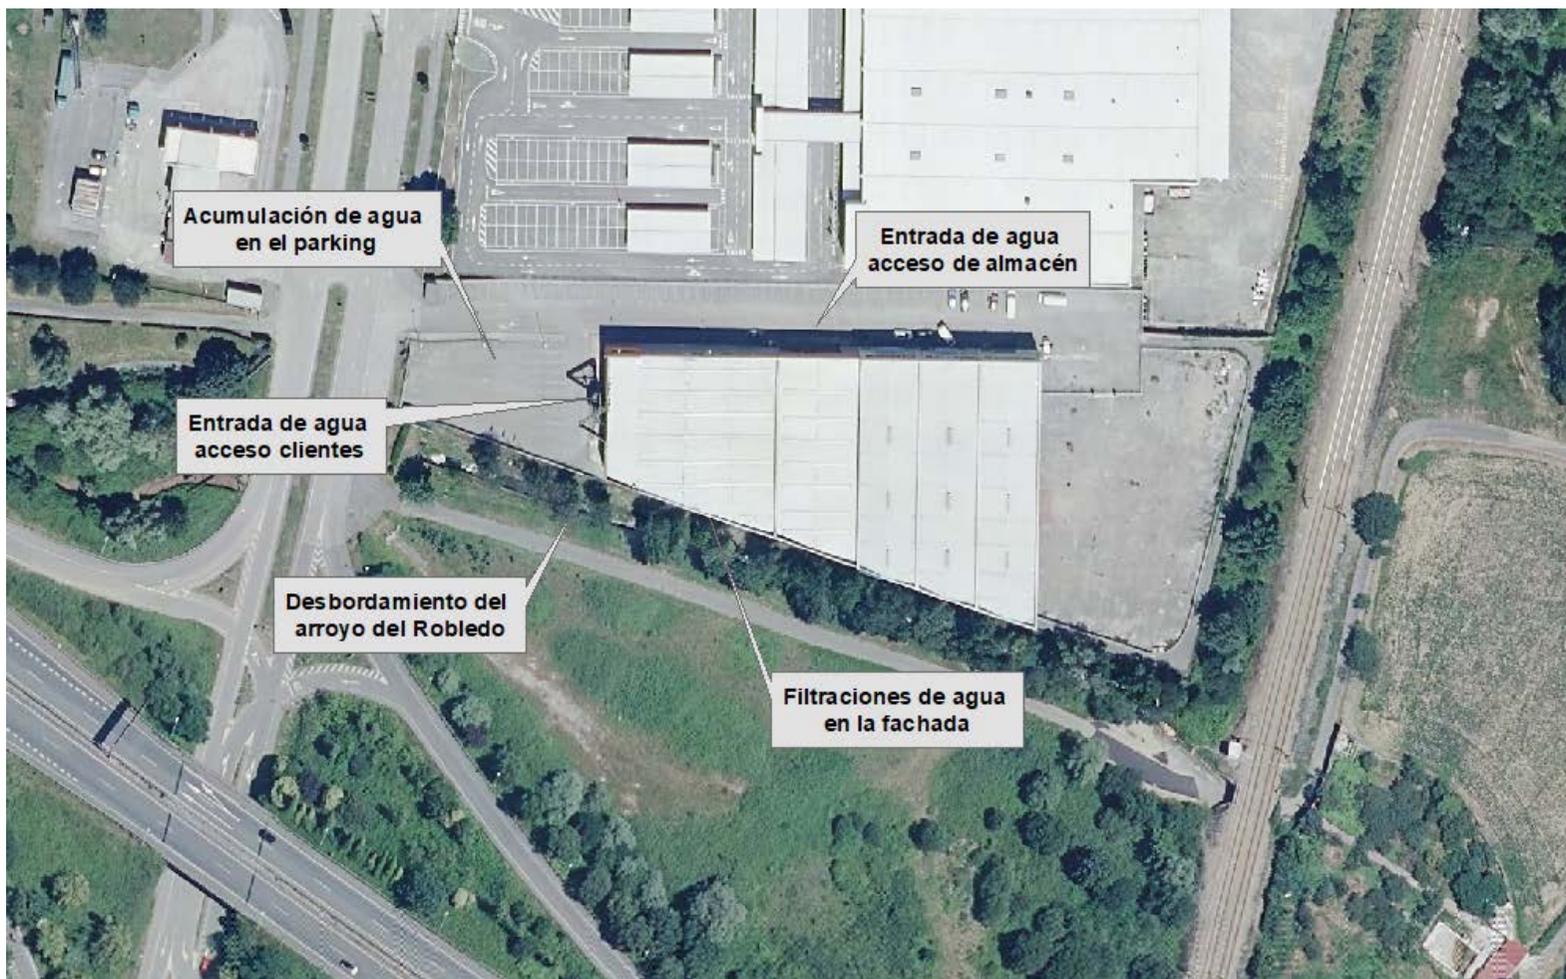
Ilustración 26. Croquis de las problemáticas en las instalaciones

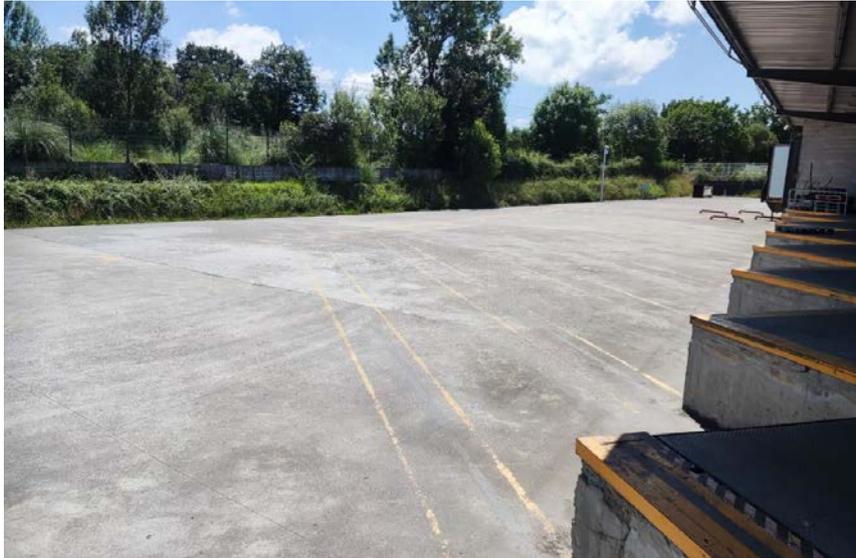
Ilustración 27. Muelle de carga de Makro.

Esta zona se encuentra aledaña al cauce del arroyo. En casos de crecida del nivel del arroyo, el agua entra en la parcela y comienza a acumularse en el muelle de carga llegando a alcanzarse calados de hasta 1 m.

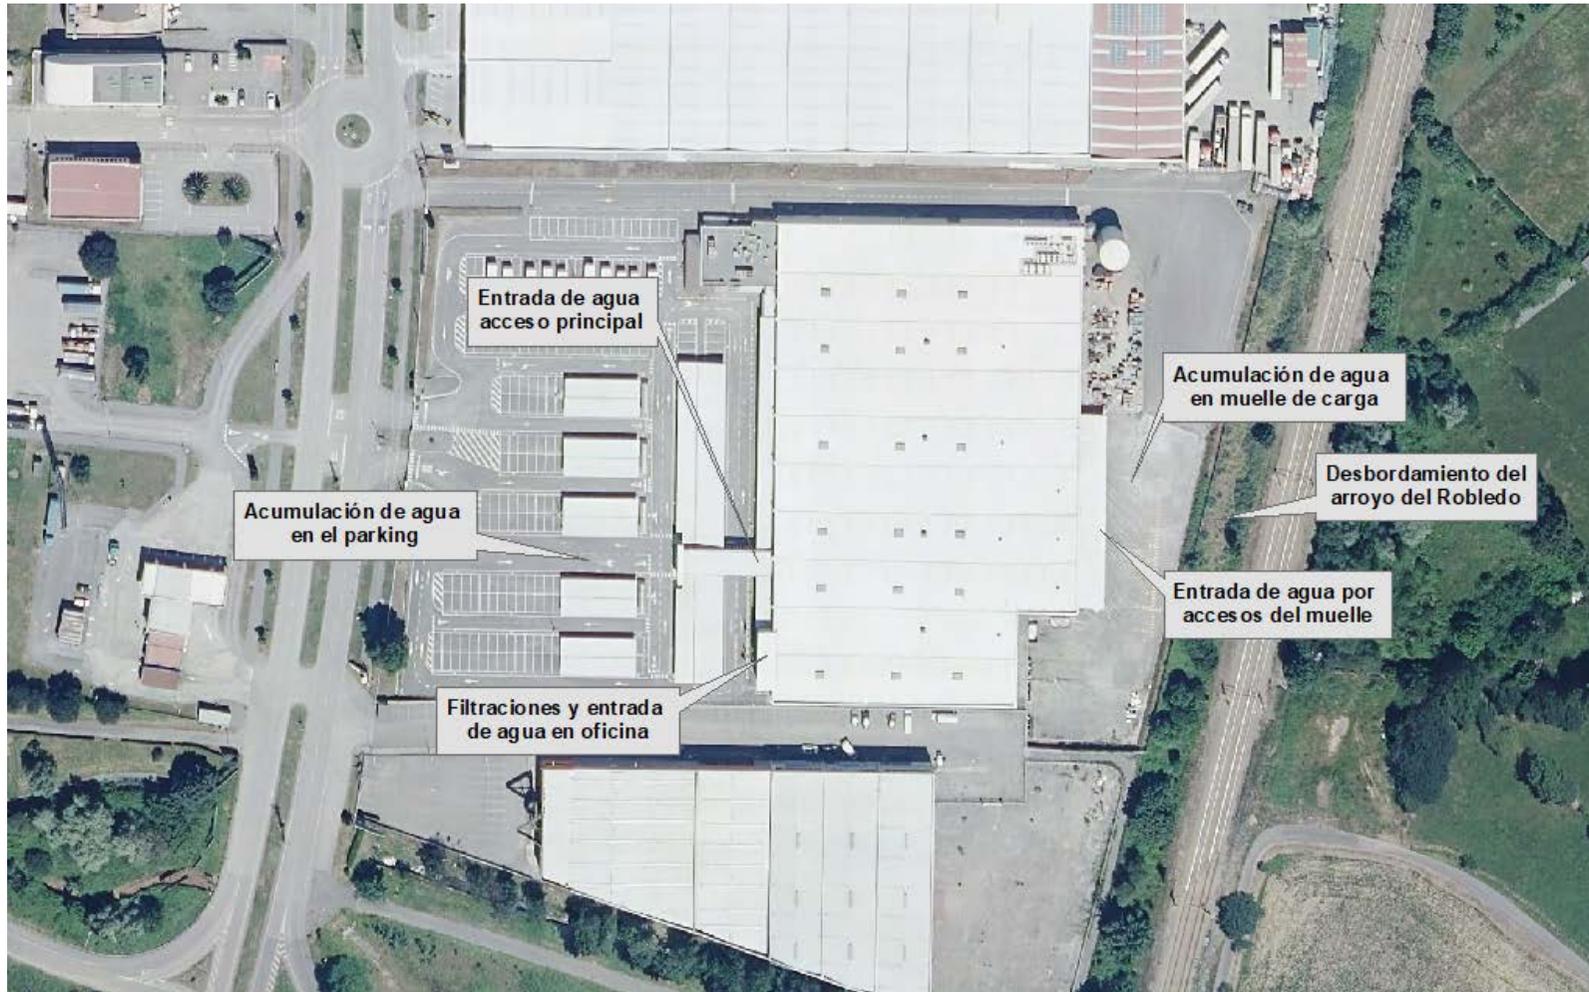
Ilustración 28. Croquis de las problemáticas en las instalaciones

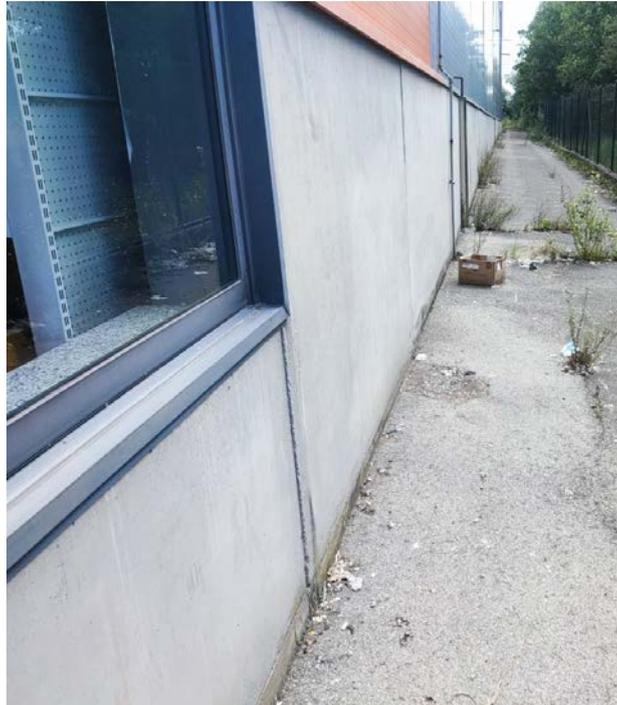
Ilustración 33. Fachada aleadaña al cauce que se propone impermeabilizar.

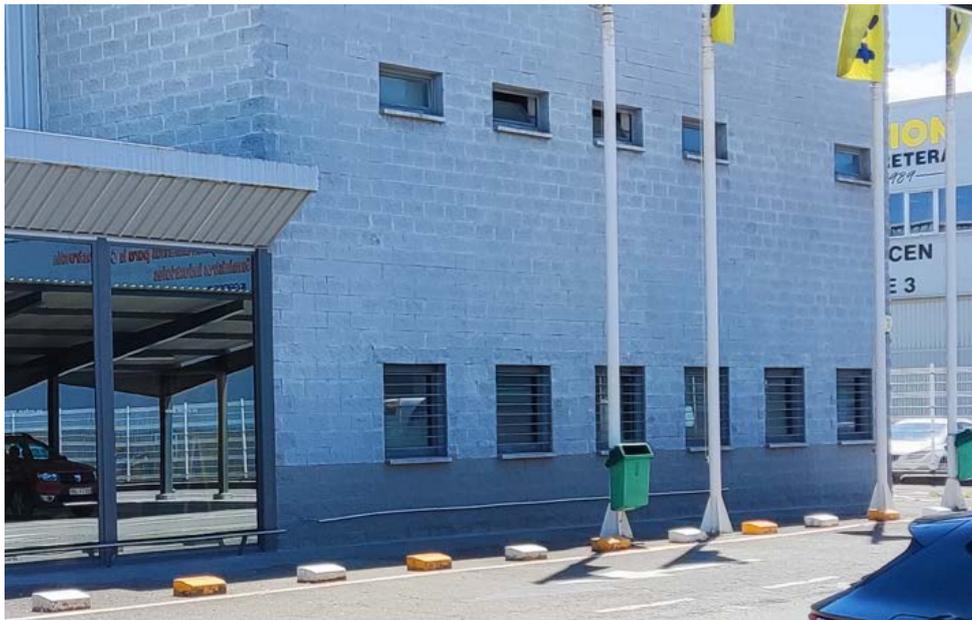
Ilustración 43. Fachada del edificio de oficinas.

Los técnicos de planta señalaron varias zonas de la oficina que sufrían filtraciones debido al contacto de estas con el agua acumulada en el parking de clientes. Por tanto, en este caso se propone realizar un tratamiento impermeabilizante a estas superficies expuestas al agua.

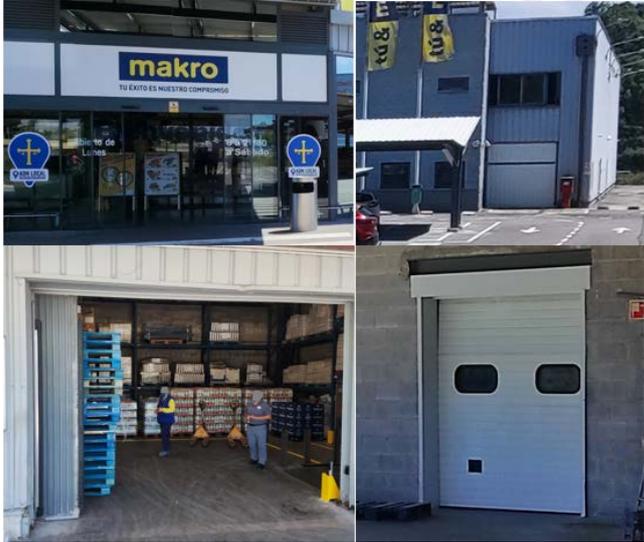
| <p>Puntos de entrada a la nave</p> | <p>Entradas para clientes en la fachada junto al parking</p> <p>Entradas traseras en el muelle de carga de la nave</p> |
| <p>Cota de puertas de acceso y medidas del mismo</p> | <p>Entrada peatonal a cota de la solera del parking.</p> <p>Puertas situadas en el muelle de carga 1 metro sobre la cota de la parcela.</p> |

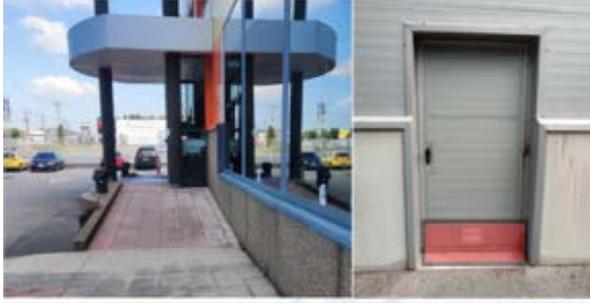
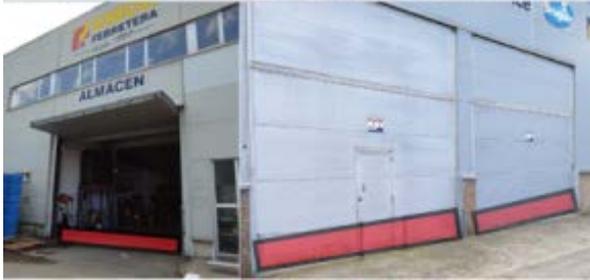
| <p>Puntos de entrada a la nave</p> | <p>Entradas para clientes en la fachada junto al parking</p> <p>Entradas a la zona de almacén</p> <p>Puerta de acceso junto al arroyo</p> |
| <p>Cota de puertas de acceso y medidas del mismo</p> | <p>Entrada para clientes 0,6 m sobre la cota de la solera del parking.</p> <p>Puertas situadas en el almacén a la cota de la parcela.</p> |
