## "DRAGADO AMBIENTAL DE LOS SEDIMENTOS DE LA RÍA DE O BURGO"

### OPE\_01 – SÍNTESIS DE INFORME DE SEGUIMIENTO AMBIENTAL. MAYO 2023.

### SÍNTESIS DE INFORME. MAYO 2023

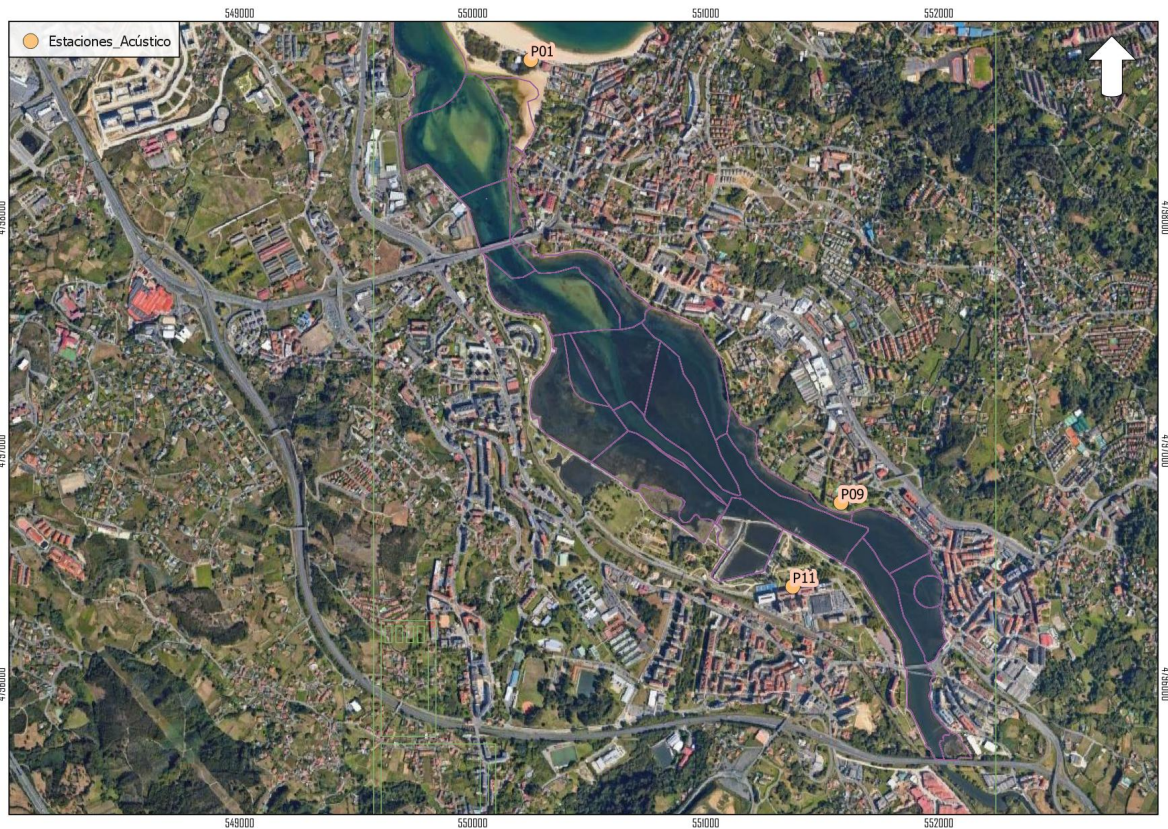
Figura 1 Imagen de la localización de las estaciones de control de los niveles de presión sonora

A la vista de los resultados obtenidos, como se puede observar en la tabla, los valores del nivel de ruido medidos no superan las especificaciones del RD 1367:2007 para el tipo de área acústica "a": Sectores del territorio con predominio de suelo de uso residencial.

Para los puntos 1 y 11, como se comentó anteriormente, las mediciones están fuertemente afectadas por el ruido ambiente existente en la zona, motivado principalmente del tráfico rodado, por lo que no existen diferencias entre las mediciones de fondo y de obra.

Se mantenga la implantación de las barreras acústicas en la margen derecha de la ría en Cullertero (Sector III y IV).

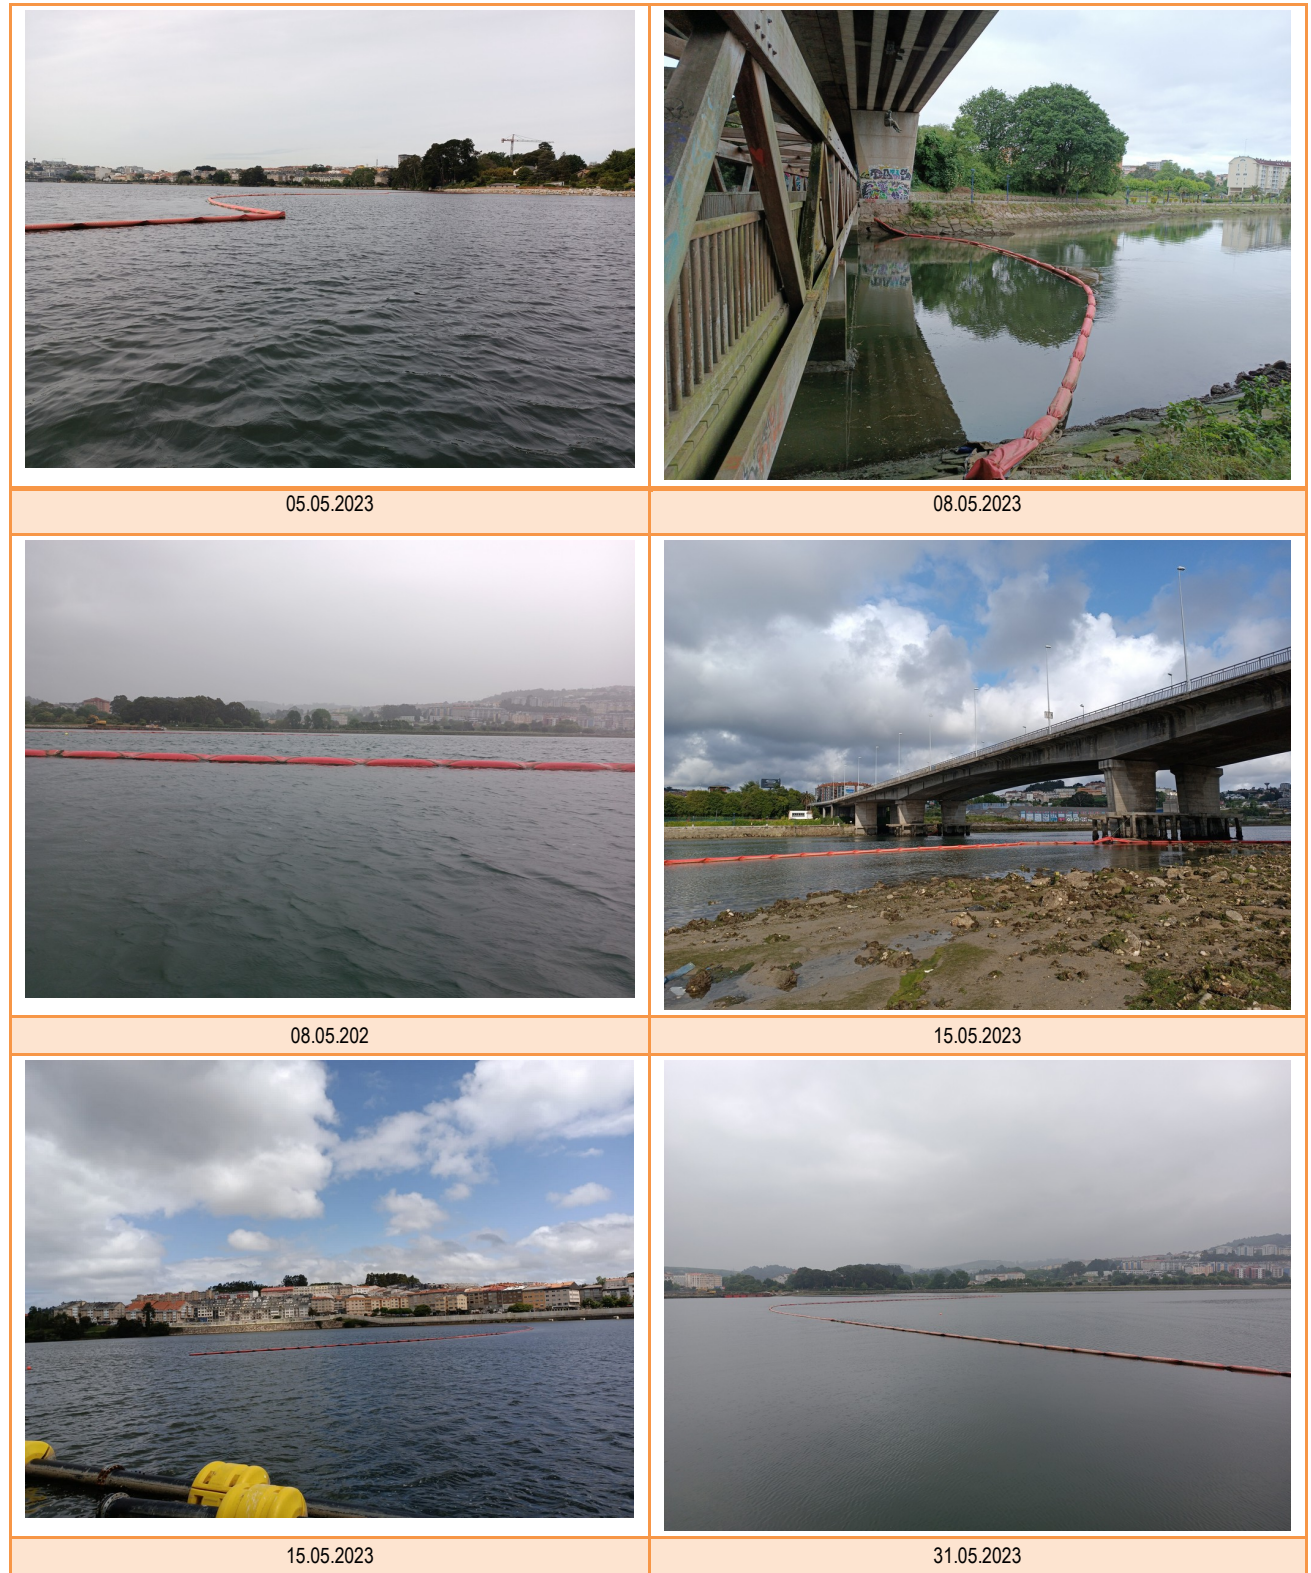
Figura 7 Seguimiento de la barrera antiturbidez.

Se comprueba la implantación de la barrera antiturbidez de manera diaria aguas arriba y aguas abajo de las zonas de trabajo. Se recoloca la disposición de las barreras, incorporando la instalación en el sector VVI (Ponte da Pasaxe).

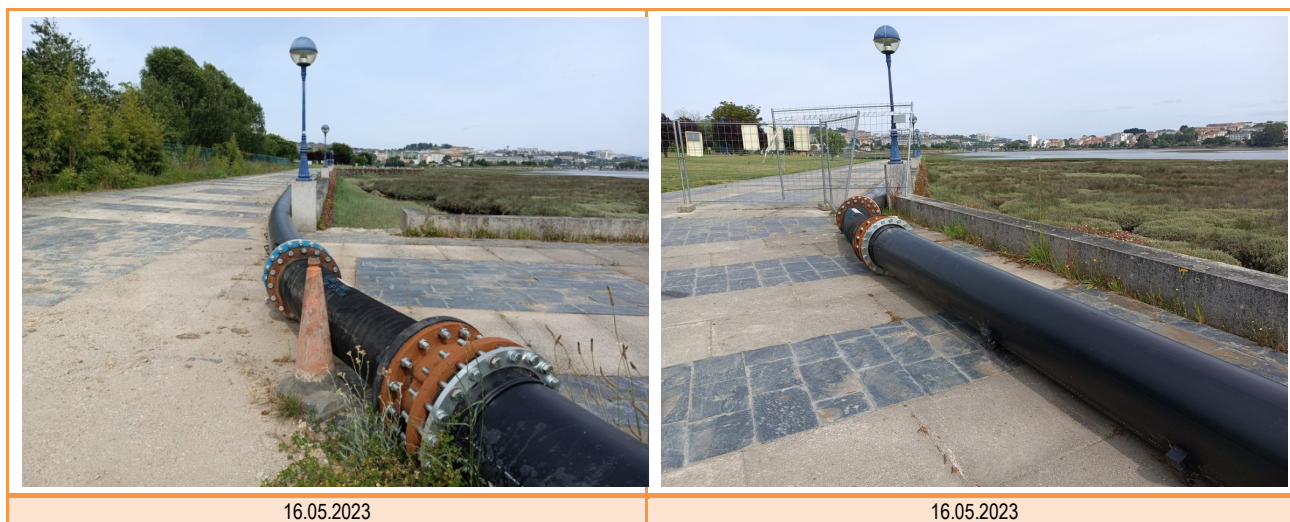
Figura 8 Instalación de impulsión

Con el inicio de los trabajos de dragado se inició el bombeo controlado del efluente filtrado de los geotubos a la laguna de Fonteculler. Se comprueba el correcto estado de la conducción de impulsión desde los recintos a la laguna, sin que se detectasen incidencias hasta el momento.

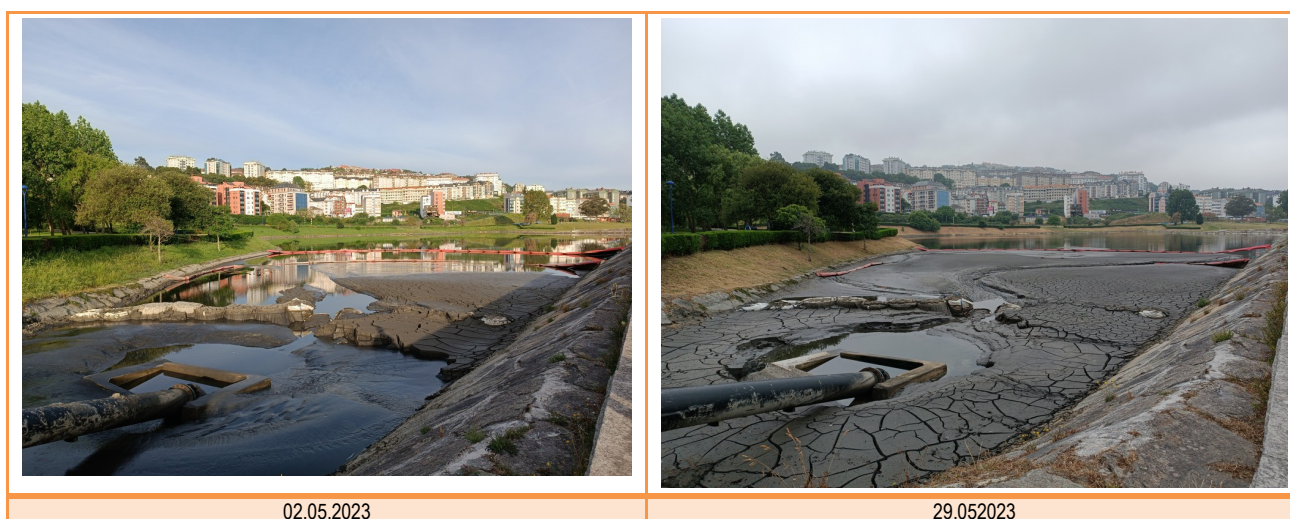
Figura 9 Decantación de fangos acumulados en la laguna de Fonteculler.

Se comprueba el mantenimiento de las medidas adicionales para el control de la turbidez en la laguna de Fonteculler: los bigbags con material pétreo de cantera como elemento de laminación y una barrera antiturbidez.

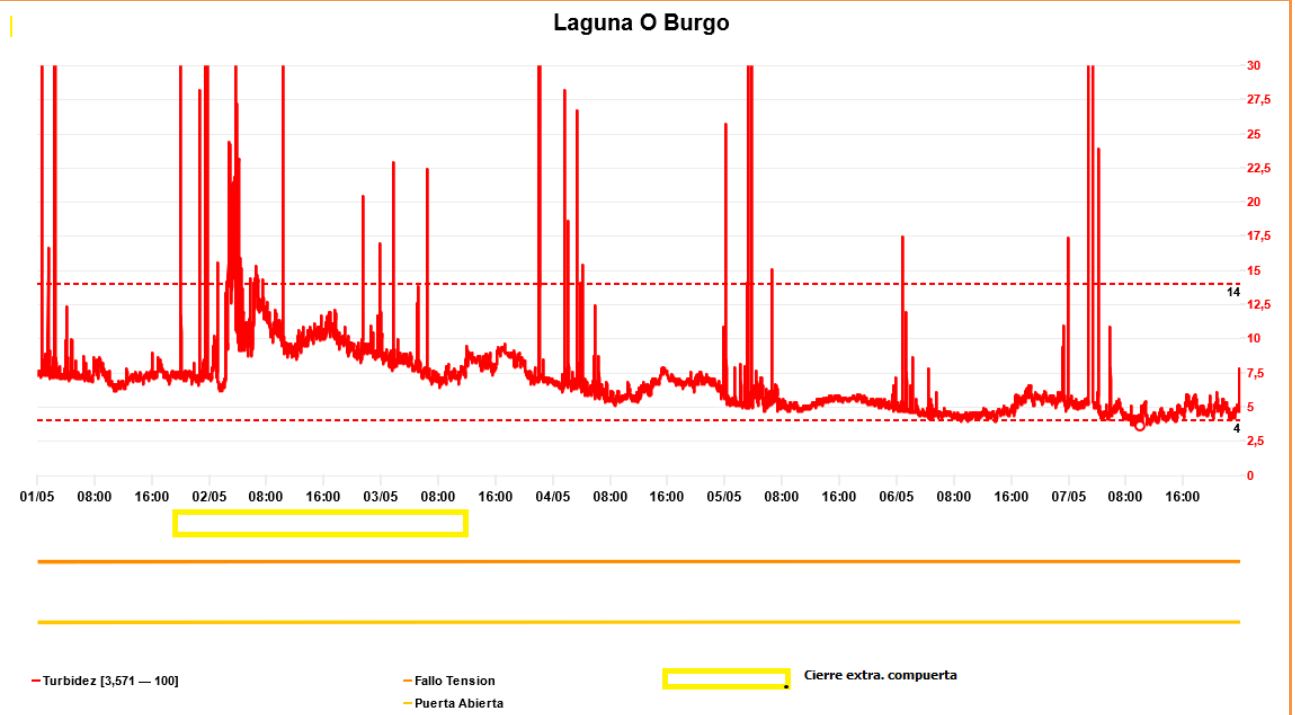
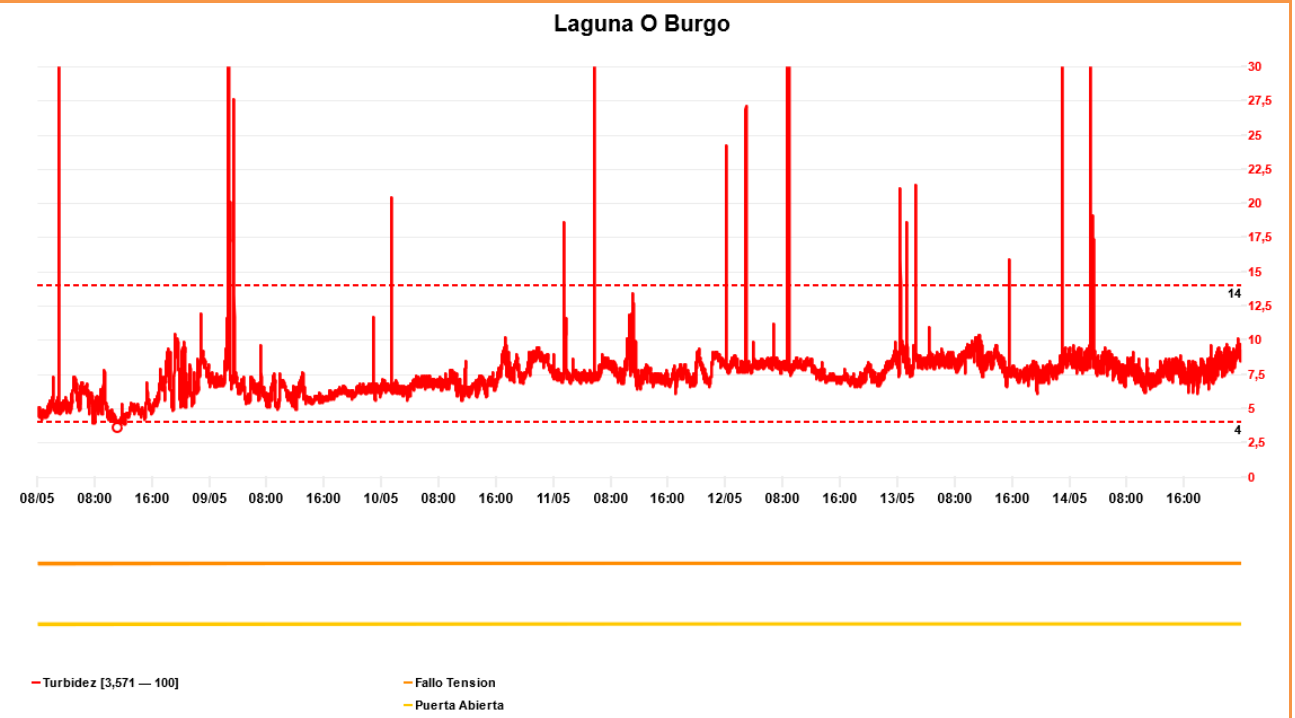
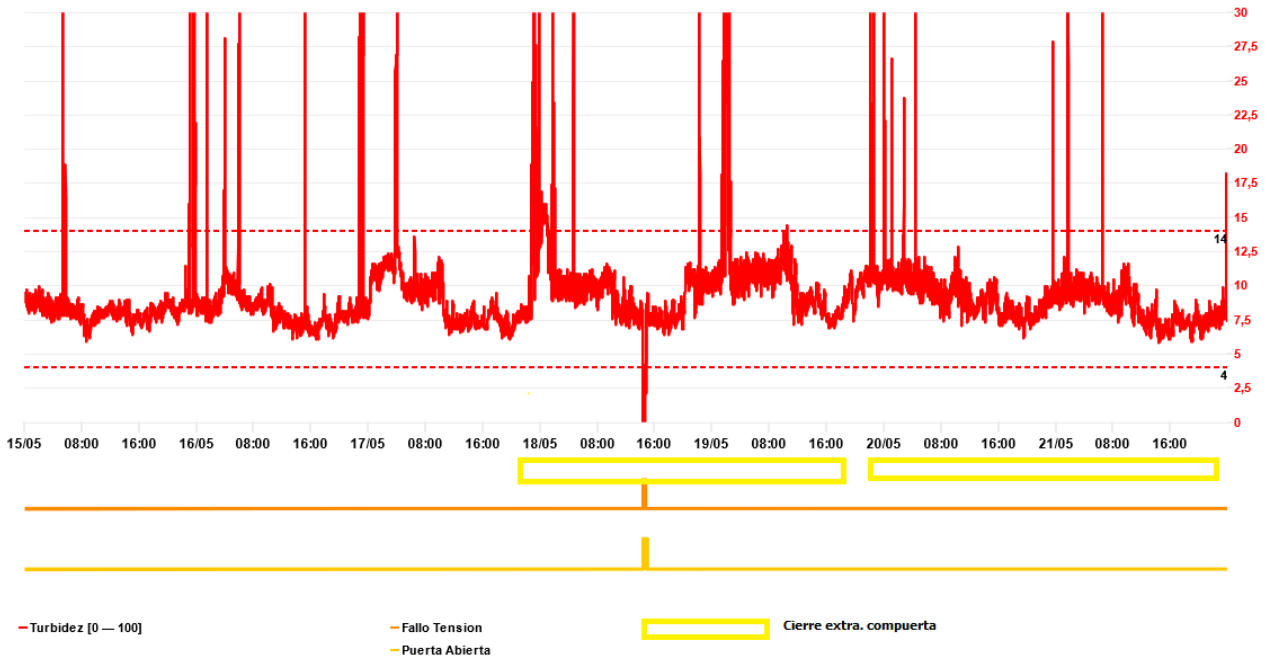
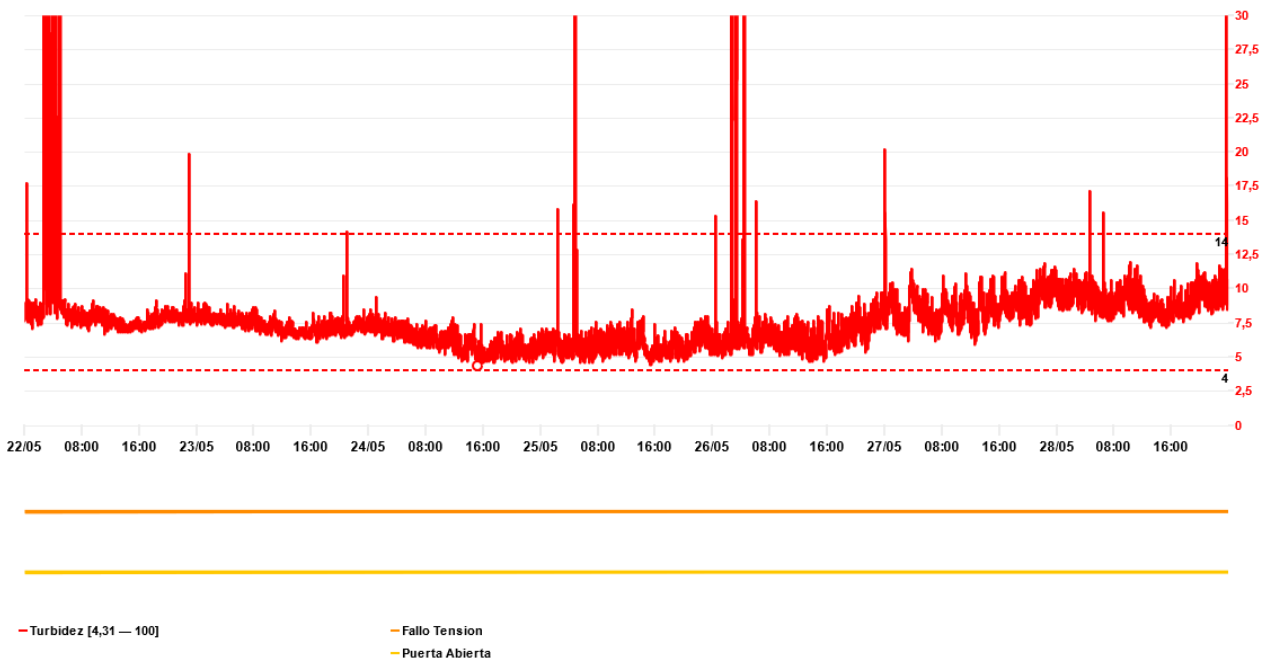
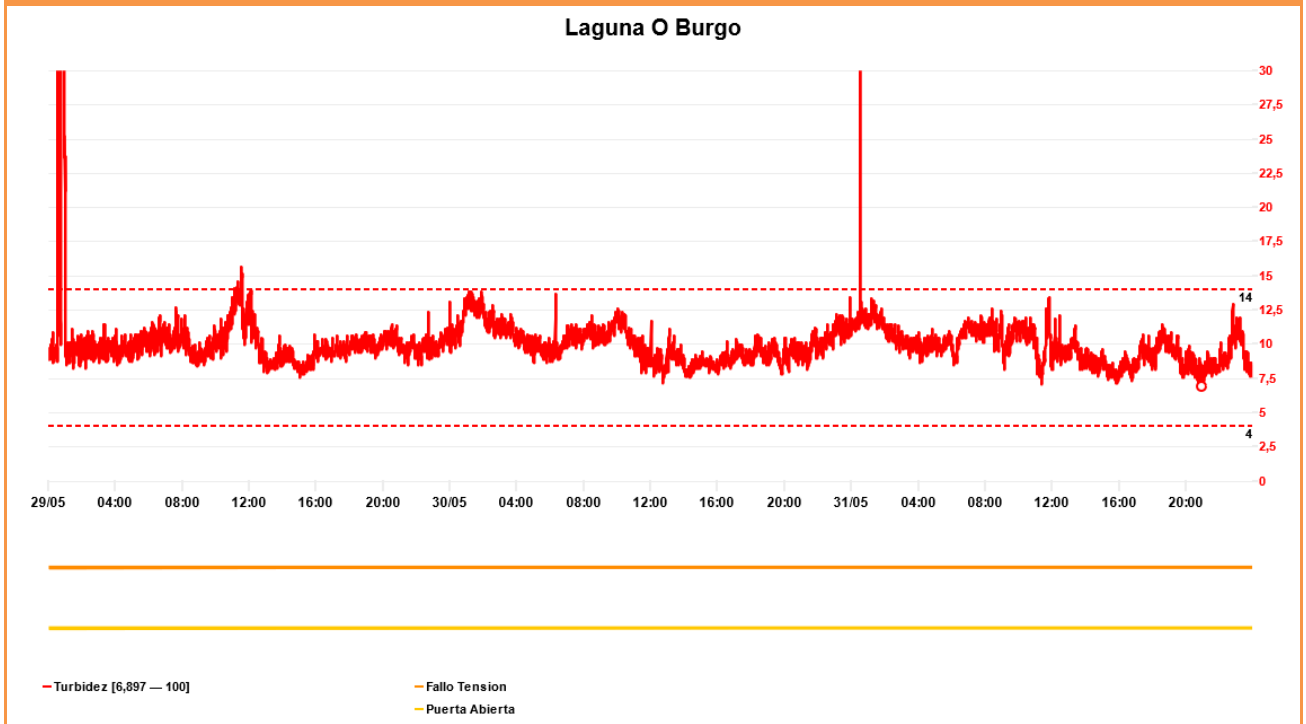
Figura 10 Evolución de turbidez durante el mes de mayo de 2023 (Laguna de Fonteculler). Mediciones en NTUs.

Se produce un periodo de superación de los niveles de NTU en el periodo 18-19 de mayo, aplicando las medidas de cierre de compuertas. Debe tenerse en cuenta que la función de la laguna de Fonteculler en el diseño del proyecto es de reservorio decantador del efluente filtrado resultante del proceso, previo a su restitución a las aguas de la ría cuando los valores sean inferiores a 10 NTU.

Se mantiene la existencia de picos de turbidez principalmente en horario nocturno previsiblemente asociados a la interferencia del sensor de medición de turbidez con fauna presente en la ría.

Semana	Semana 1-7 de mayo	Semana 8-14 de mayo	Semana 15-21 de mayo	Semana 22-28 de mayo	Semana 29-31 de mayo
Percentil 90	9,48	8,74	10,91	9,48	11,4

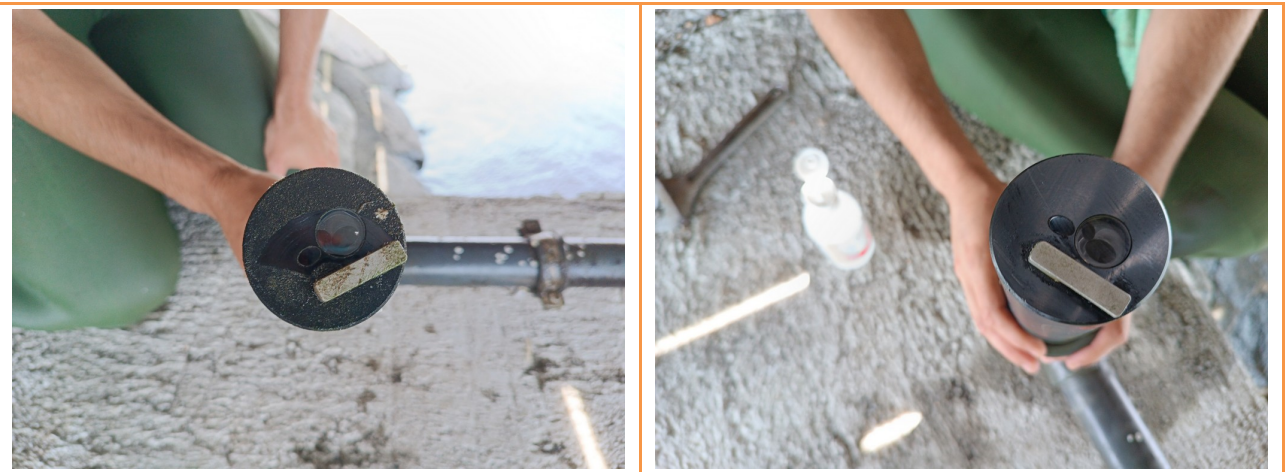
Figura 11 Limpieza del sensor en la laguna de Fonteculler. 18.05.2023

Se realizaron las limpiezas periódicas del sensor de medición de turbidez instalado en la laguna.

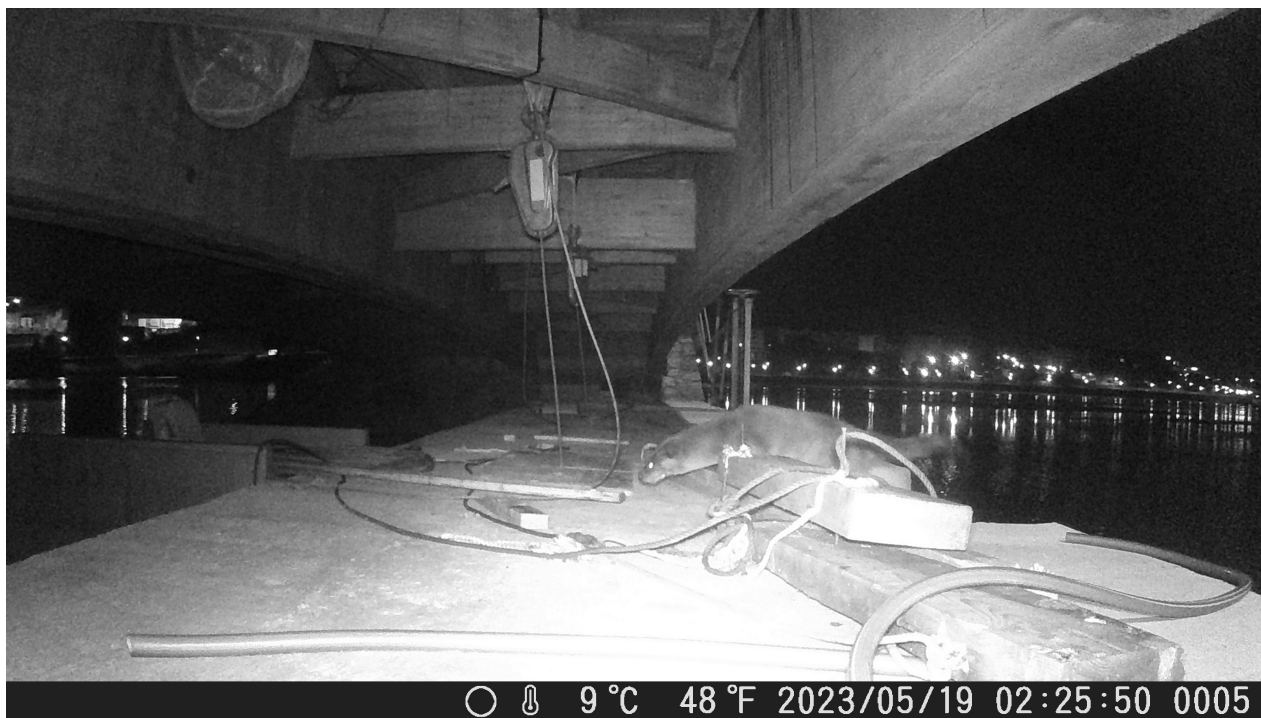
Figura 12 Nutria registrada en el entorno del sensor de turbidez. Mes de mayo 2023.

Se ha comprobado la existencia de interferencias puntuales sobre este sensor, y en principalmente en horario nocturno, con fauna presente en la ría.

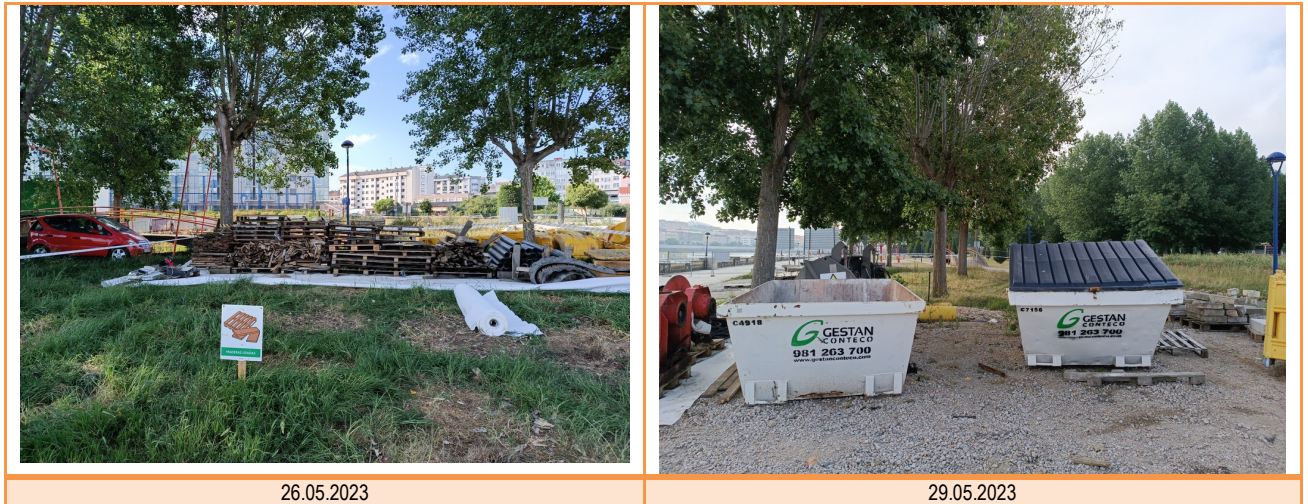
Figura 13 Seguimiento de control de residuos.

Se dispone de lugar específico para almacenaje de residuos peligrosos y se gestionan los residuos generados en la obra.

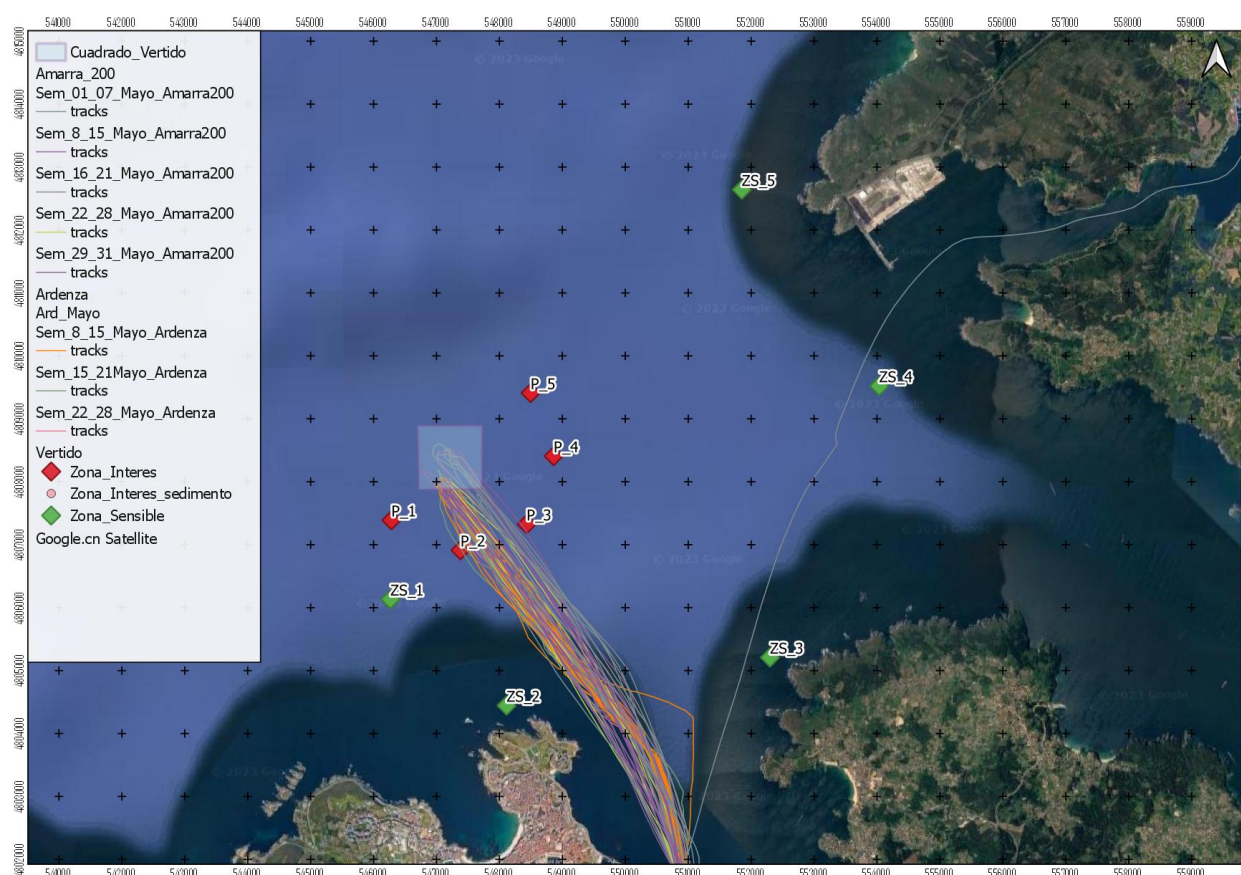
Figura 14 Punto de vertido P09. Mayo 2023.

Se comprueba, mediante registro de imagen, la ausencia de basuras voluminosas en la cántara de los gánguiles previamente a su salida a punto de vertido. También se registra el itinerario realizado y la apertura de compuertas del gánguil en el interior del área de vertido.

La totalidad de los perfiles realizados muestran una rápida disminución de la turbidez en la columna de agua sin afección significativa detectable en los puntos de interés analizados.

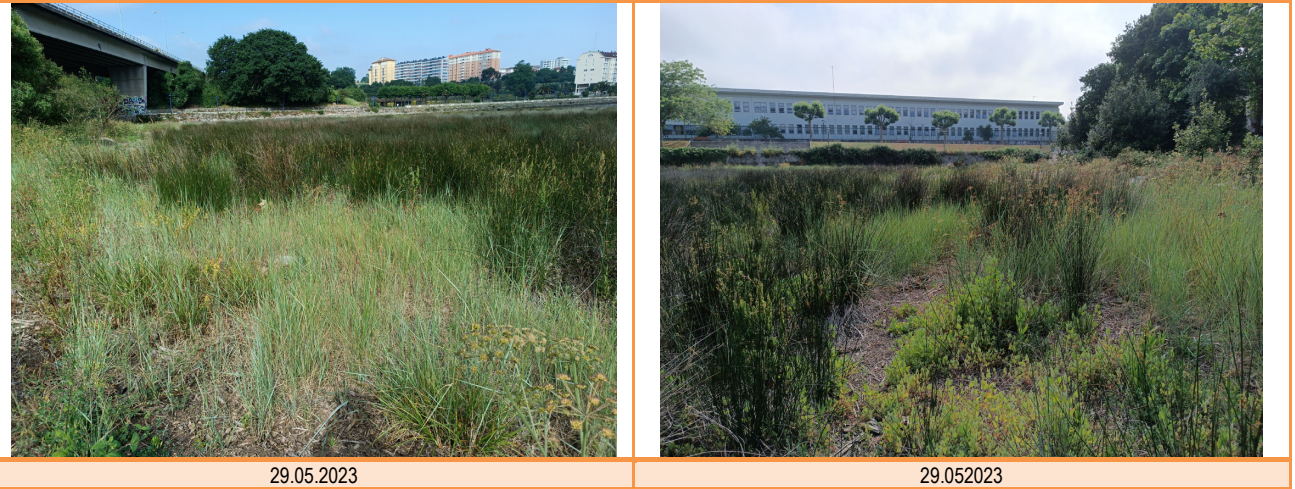
Figura 15 Seguimiento de rebotes de *Cortaderia selloana*.

Se revisa la presencia de *Cortaderia selloana* en el sector I, el día 29 de mayo sin detección de rebotes.

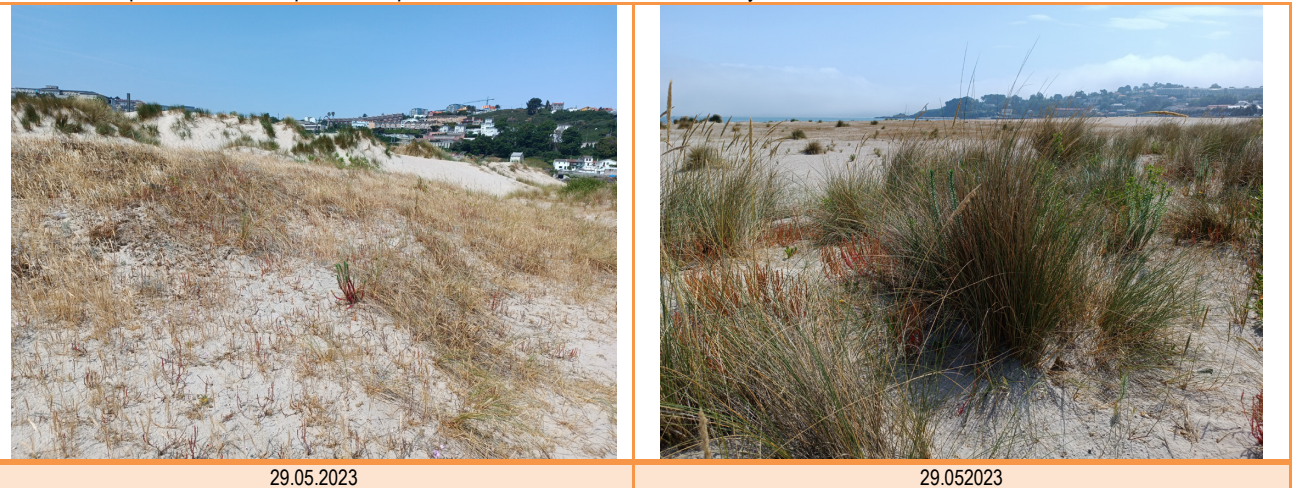
Figura 16 Seguimiento de rebotes de *Carpobrotus*

Se revisa la presencia de *Carpobrotus sp.* en Santa Cristina el día 29 de mayo sin detección de rebotes.

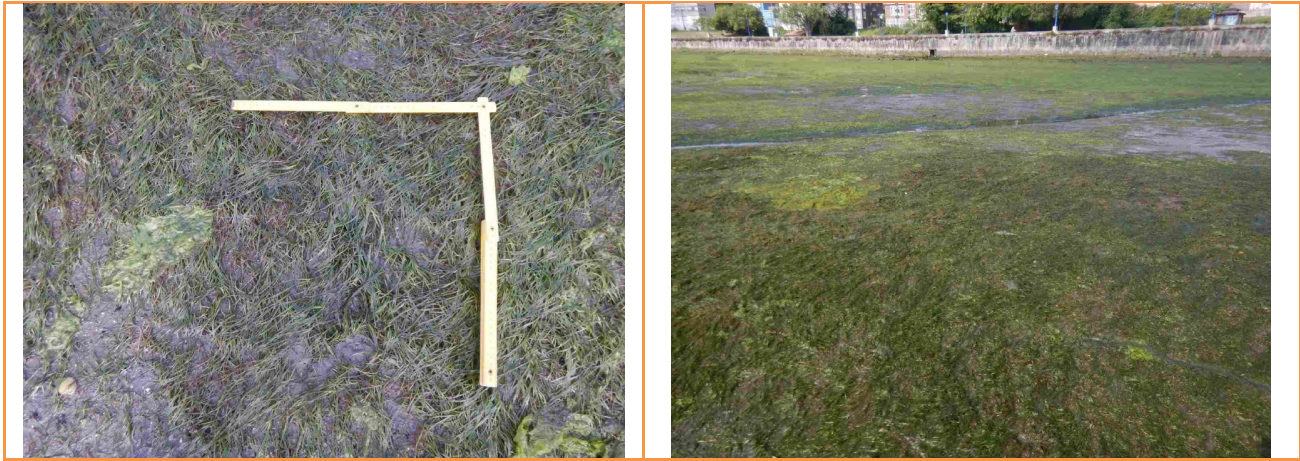
Figura 17 Seguimiento de Zostera. Estación 4. Mayo 2023

Los trabajos de seguimiento del trasplante de densificación mantienen la evolución favorable en todas las estaciones, superando todas las estaciones de control las densidades iniciales de trasplante.
