**CONTRATO DE SERVICIOS PARA EL CUMPLIMIENTO DEL PROGRAMA DE VIGILANCIA AMBIENTAL, CONTROL VIGILANCIA Y SEGURIDAD Y SALUD DE LAS OBRAS DE:**  
**"DRAGADO AMBIENTAL DE LOS SEDIMENTOS DE LA RÍA DE O BURGO"**  
**Proyecto cofinanciado por los fondos FEDER 2014-2020**

**OPE\_01 – SÍNTESIS DE INFORME DE SEGUIMIENTO AMBIENTAL. SEPTIEMBRE 2023.**

### SÍNTESIS DE INFORME. SEPTIEMBRE 2023

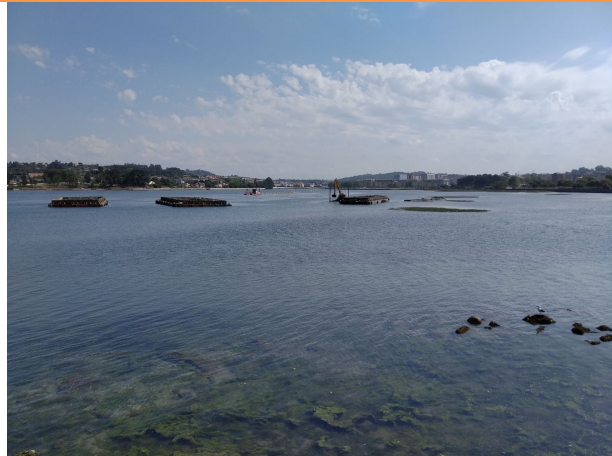
15.09.2023 CSD IHC Beaver 40.

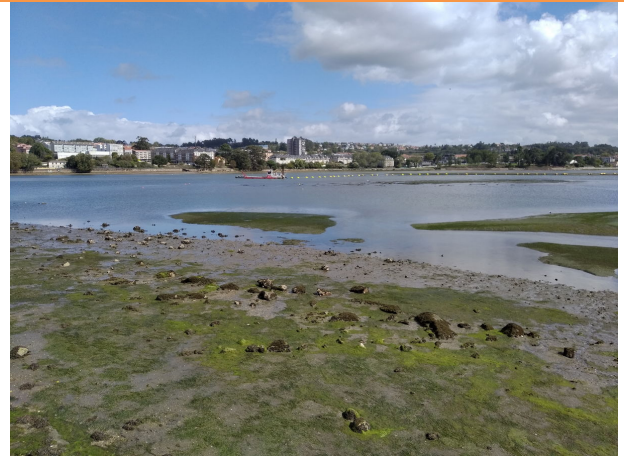
16.09.2023. CSD IHC Beaver 40.

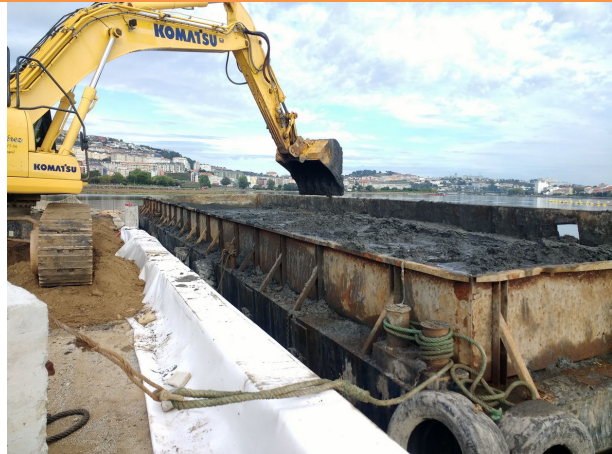
06.09.2023 Pontona

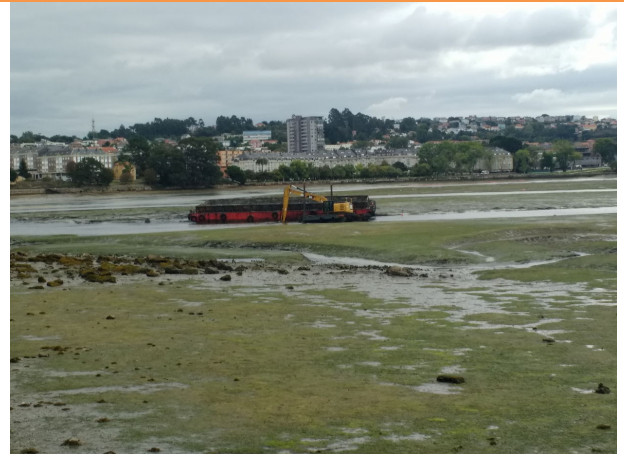
01.09.2023 Carga de pontona

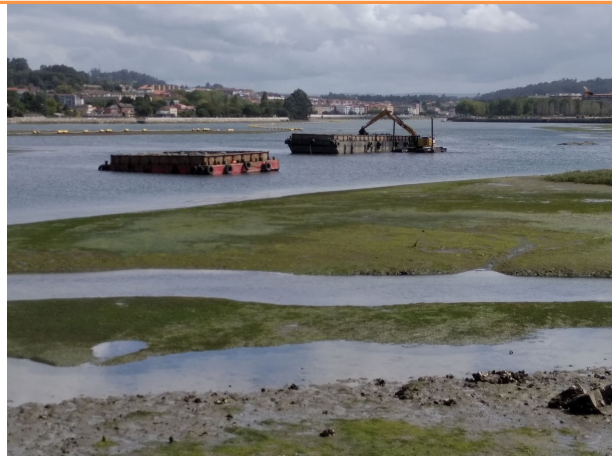
22.09.2023. Pontona a punto de carga

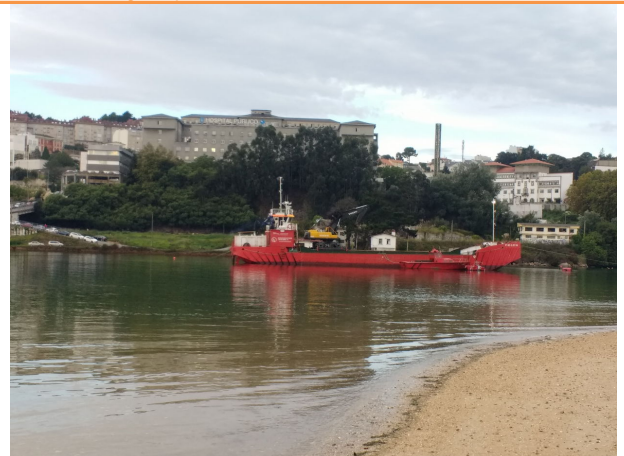
17.08.2023. Gánguil Amarradores 200 en punto de carga.

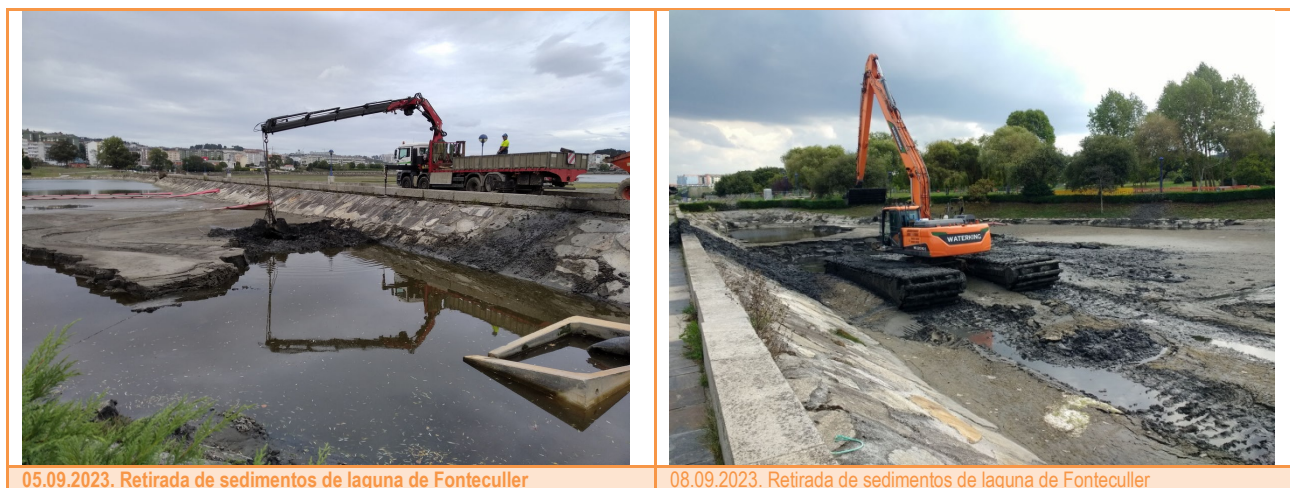
05.09.2023. Retirada de sedimentos de laguna de Fonteculler

08.09.2023. Retirada de sedimentos de laguna de Fonteculler

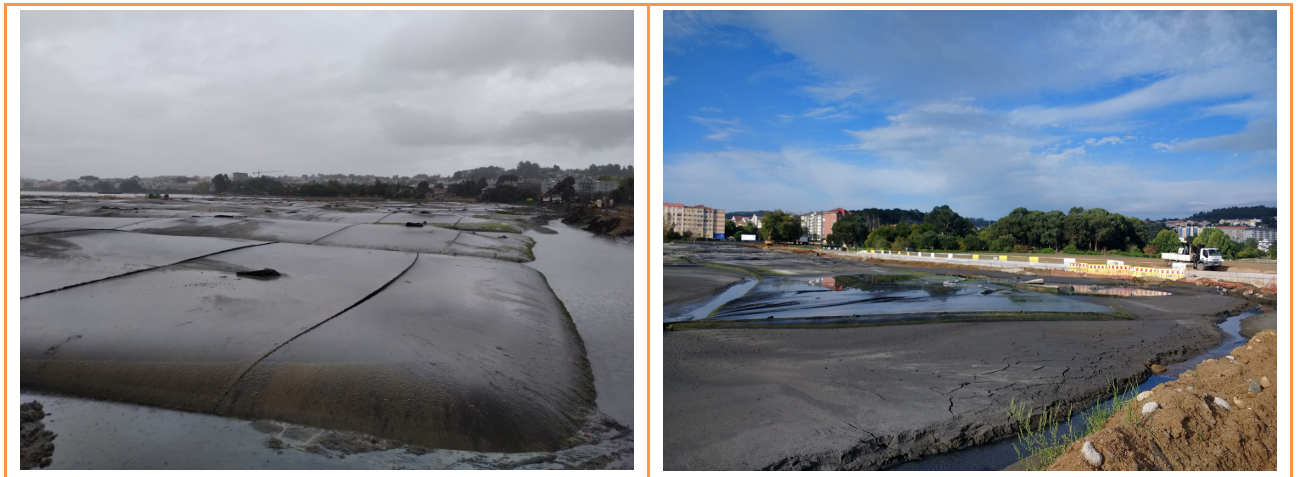
Los sectores de trabajo de dragado a geotubo con CSD IHC Beaver 40 finalizan en el mes de septiembre.

Figura 4 Llenado de geotubos

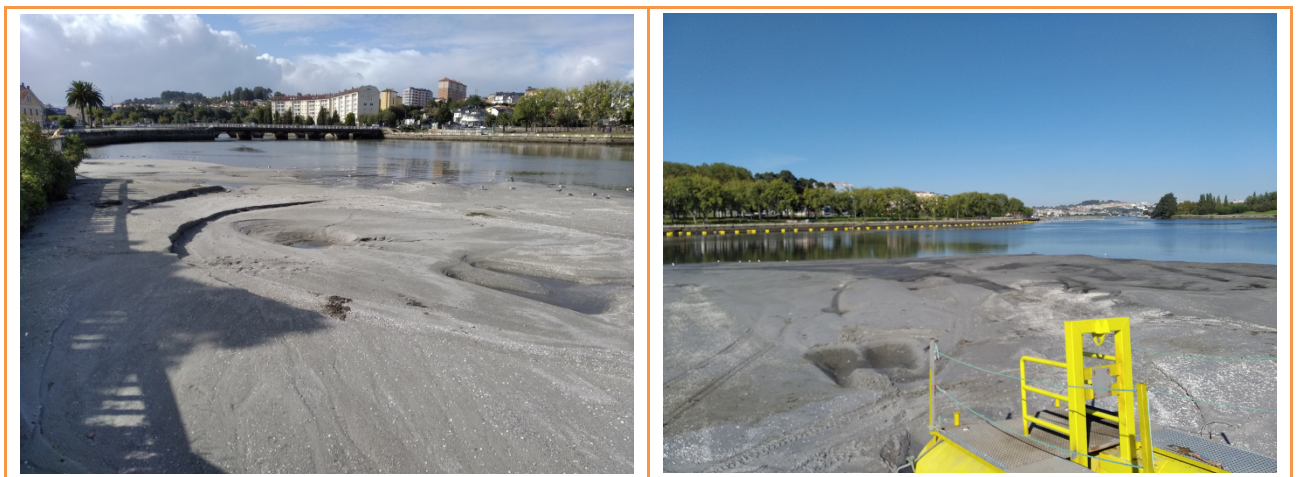
Se comienzan los trabajos de regeneración con el empleo de material categoría I que es impulsado mediante la La draga CSD IHC Beaver 40 hasta los sectores II y III.

Figura 5 Regeneración con aporte de arena a sectores dragados.

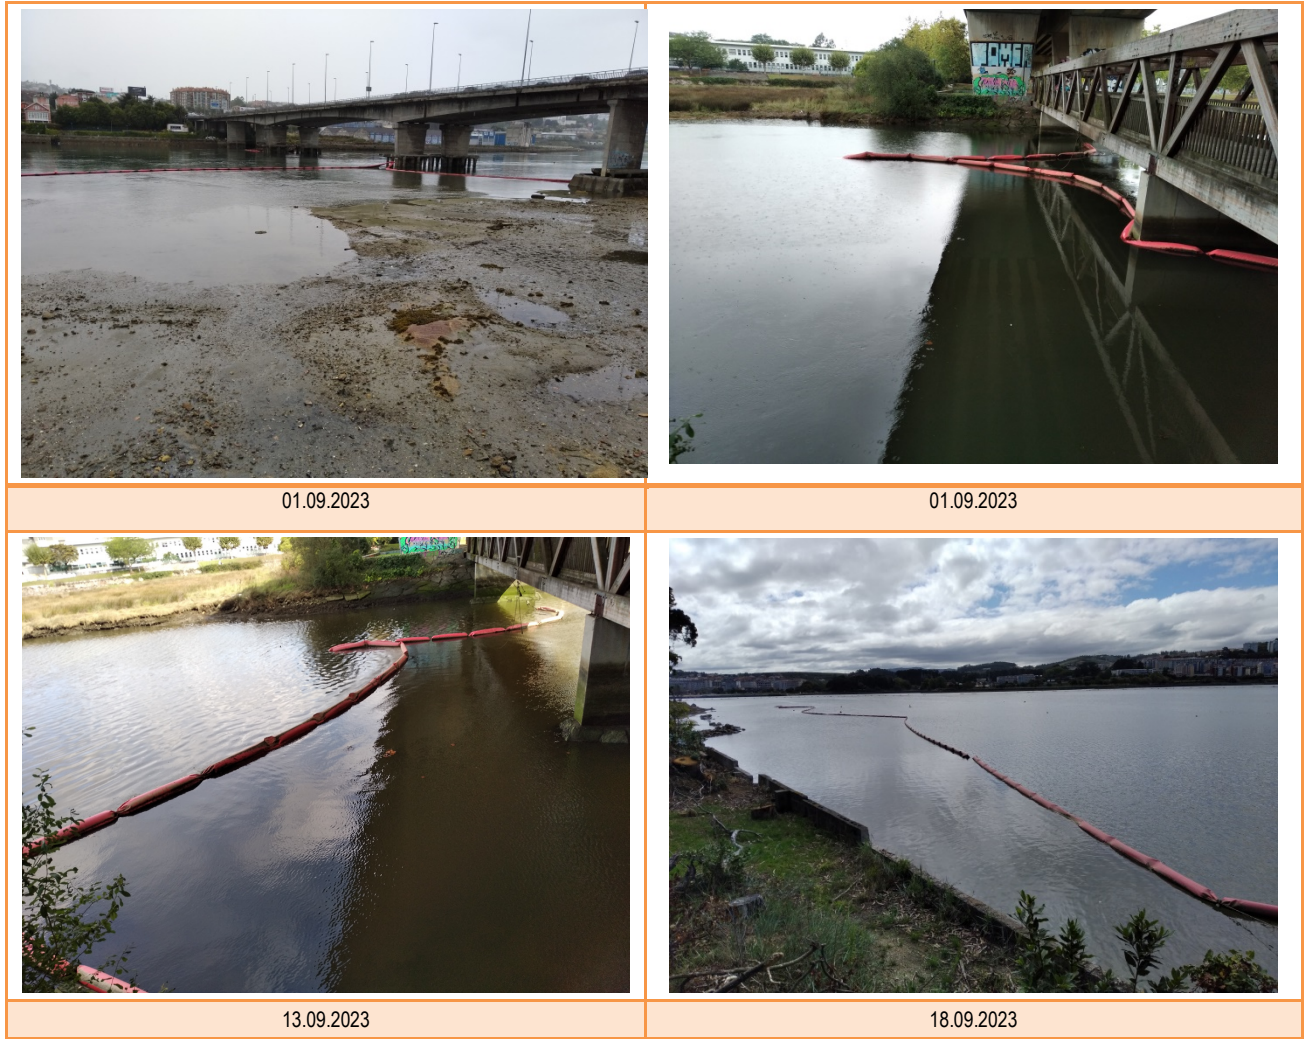
Se comprueba la implantación de la barrera antiturbidez de manera diaria aguas arriba y aguas abajo de las zonas de trabajo.

Figura 7 Seguimiento de la barrera antiturbidez.

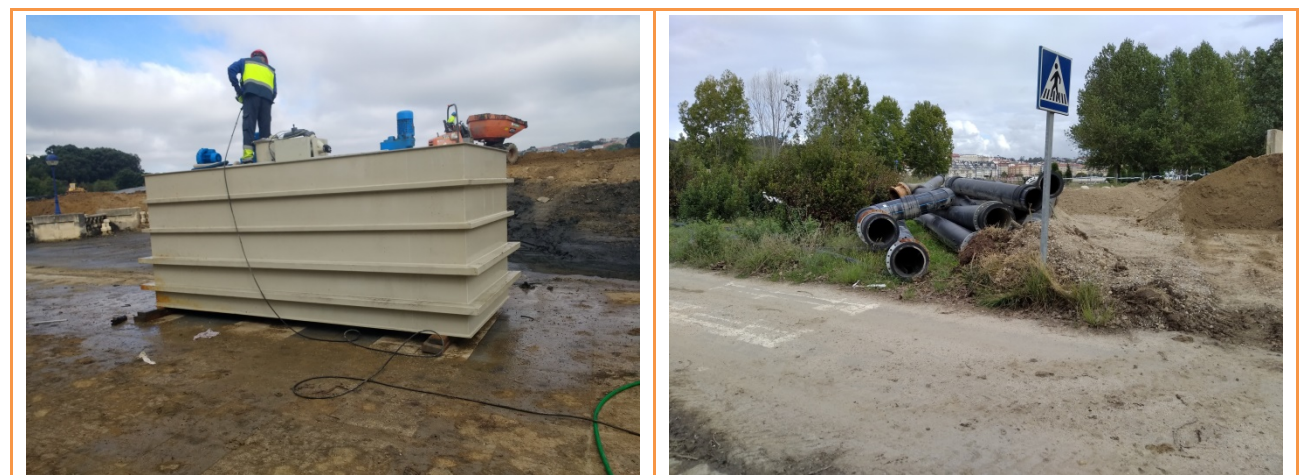
Finalizados los trabajos de dragado a geotubos se procede al desmontaje de la planta de floculación y de las impulsiones de agua a la laguna de Fonteculler.

Figura 8 Desmontaje de instalación de floculante y conducción de impulsión.

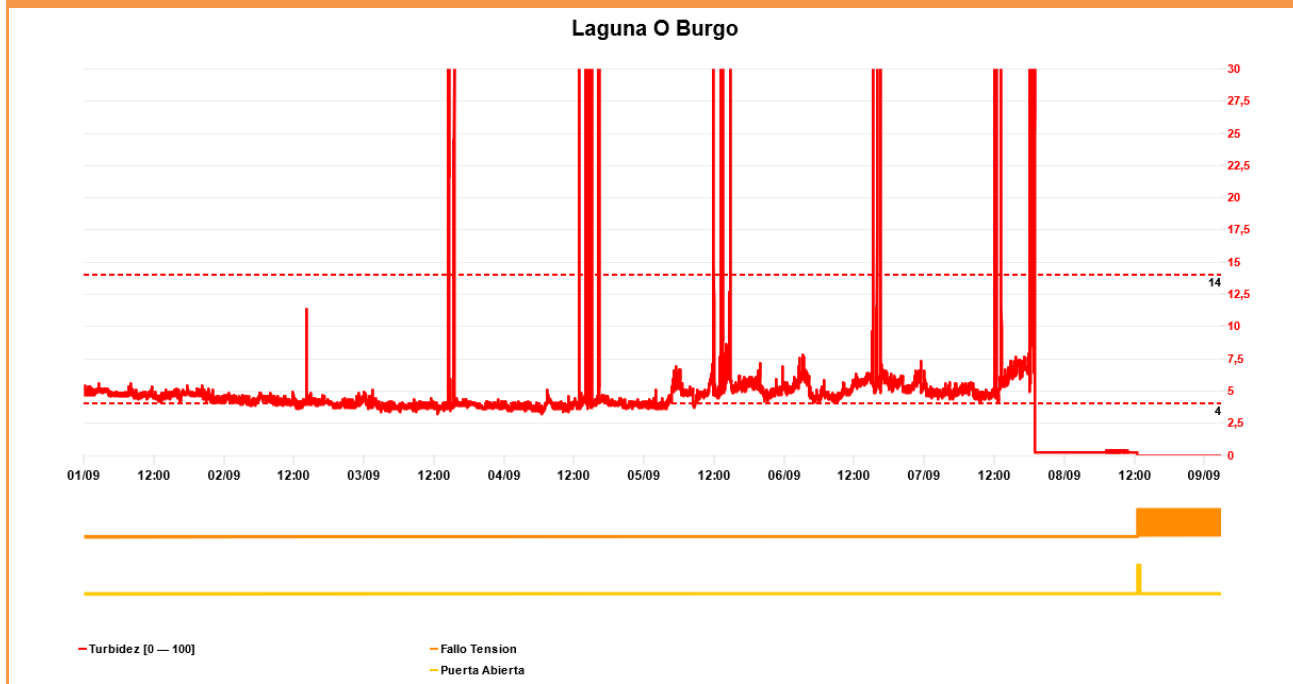
Con la finalización de los trabajos de llenado de los geotubos cesa también la impulsión de agua exudada de los geotubos a la laguna de Fonteculler desde principios de mes, por lo que se desconecta el sistema de medición en continuo el día 7 de septiembre.

Figura 9 Evolución de turbidez durante el mes de septiembre de 2023 (Laguna de Fonteculler). Mediciones en NTUs.

Semana	Semana 1-7 de septiembre
Percentil 90	5,7

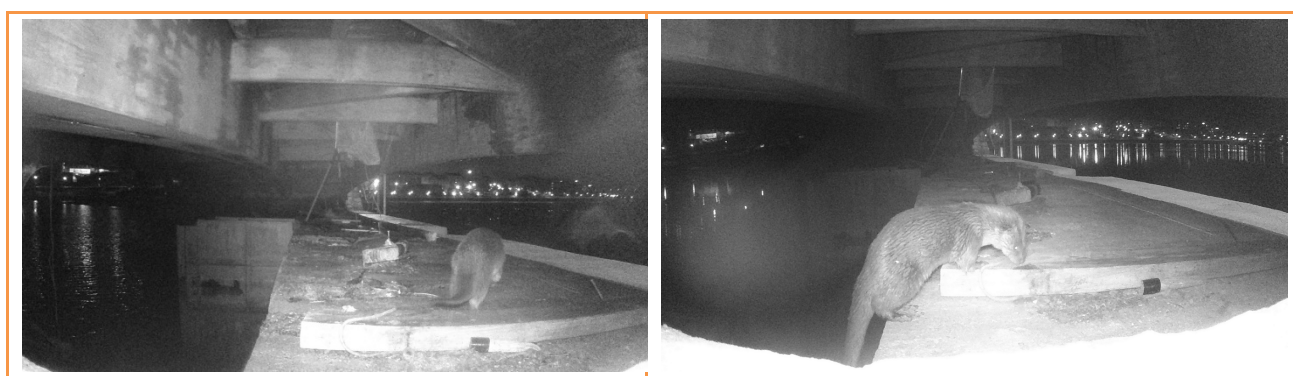
Se continúan observando ejemplares de nutria en el entorno de la laguna.

Figura 10 Nutria registrada en el entorno del sensor de turbidez. Mes de septiembre 2023.

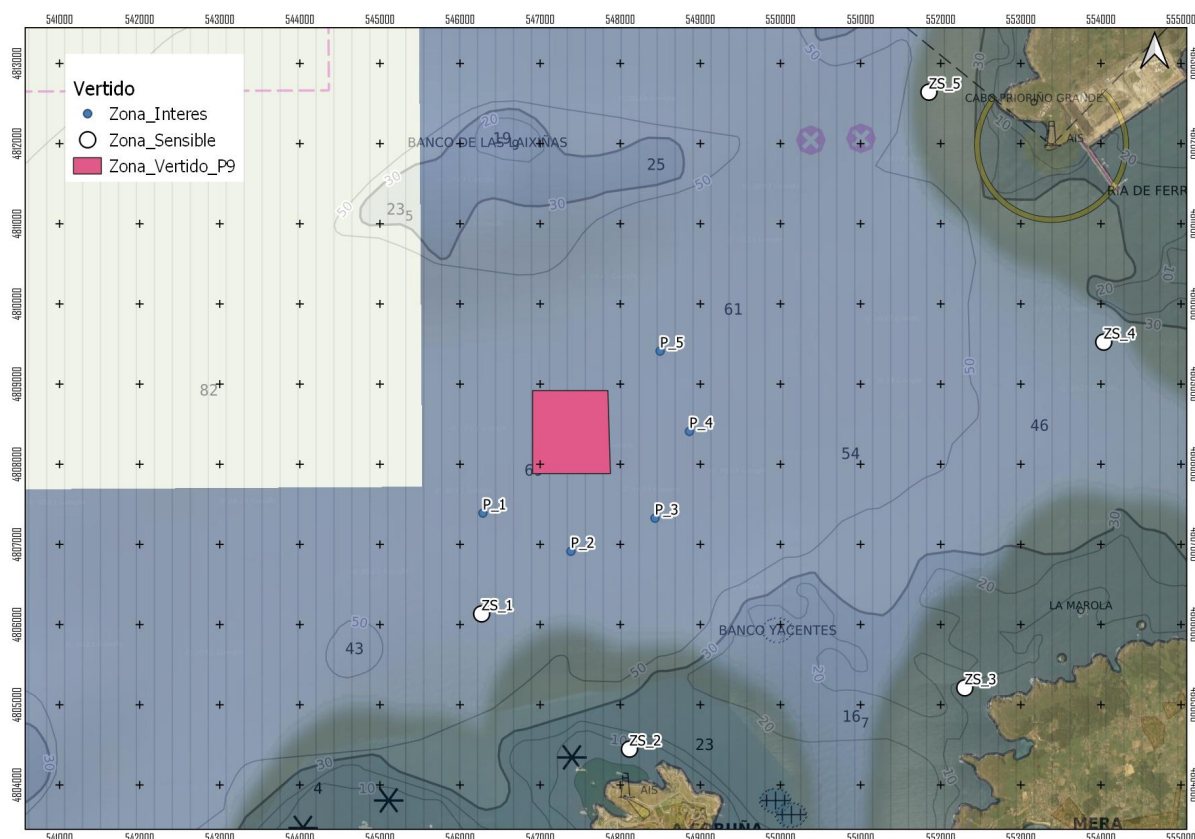
La totalidad de los perfiles realizados muestran una rápida disminución de la turbidez en la columna de agua sin afección significativa detectable en los puntos de interés analizados.

Figura 11 Punto de vertido P09. Septiembre 2023.

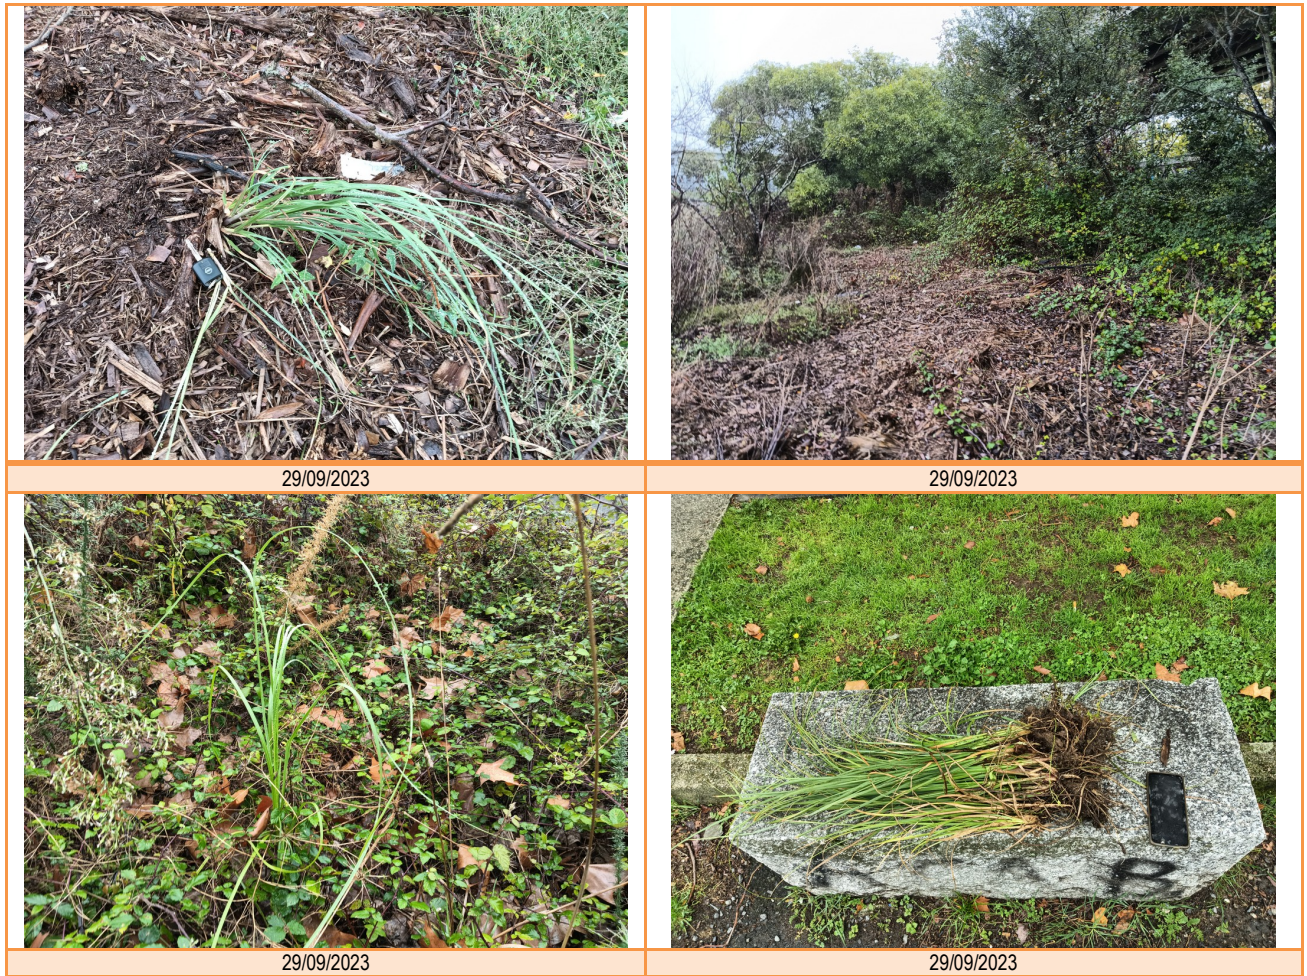
Se revisa la presencia de *Cortaderia selloana* en el sector I, el día 31 de agosto, retirando los rebrotes detectados.

Figura 12 Seguimiento de rebrotes de *Cortaderia selloana*.

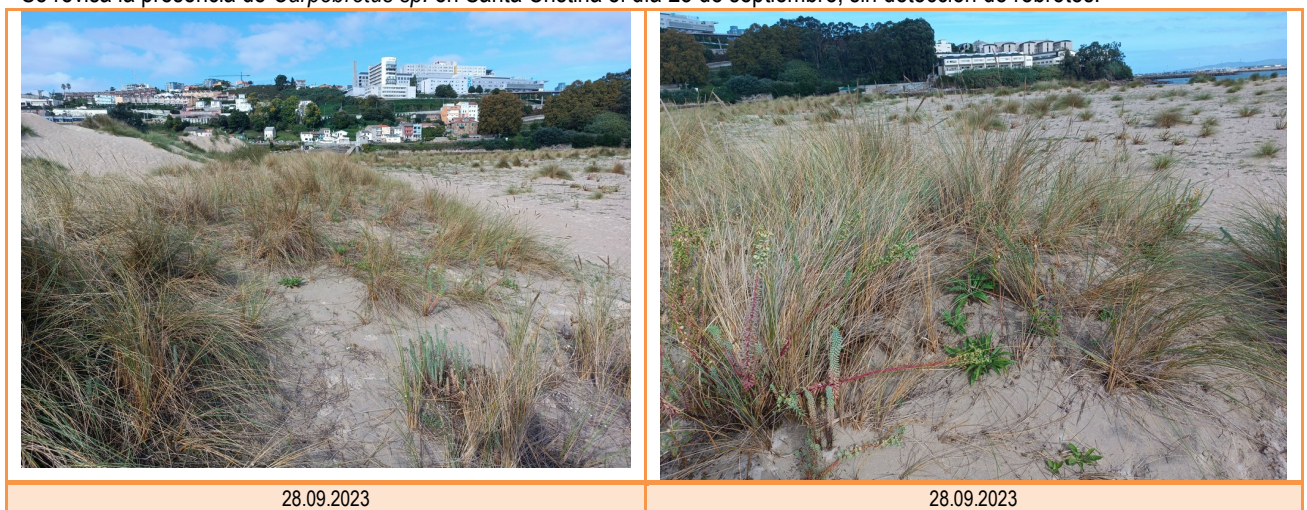
Se revisa la presencia de *Carpobrotus sp.* en Santa Cristina el día 28 de septiembre, sin detección de rebrotes.

Figura 13 Seguimiento de rebrotes de *Carpobrotus*

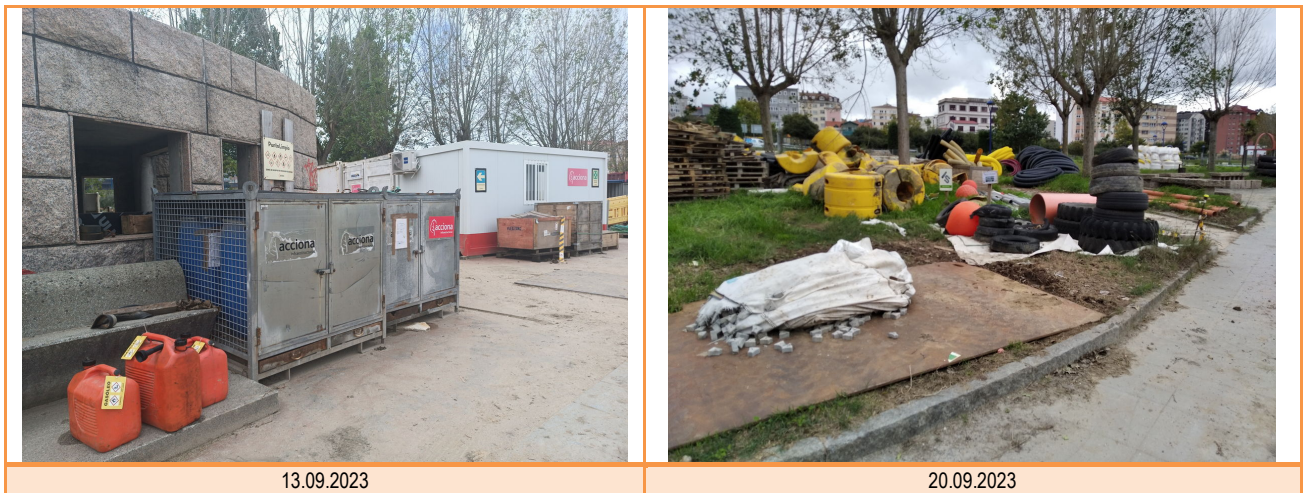
Se dispone de lugar específico para almacenaje de residuos peligrosos y se gestionan los residuos generados en la obra.

Figura 15 Seguimiento de control de residuos.
