CONTRATO DE SERVICIOS PARA EL CUMPLIMIENTO DEL PROGRAMA DE VIGILANCIA AMBIENTAL, CONTROL VIGILANCIA Y SEGURIDAD Y SALUD DE LAS OBRAS DE:
"DRAGADO AMBIENTAL DE LOS SEDIMENTOS DE LA RÍA DE O BURGO"
Proyecto cofinanciado por los fondos FEDER 2014-2020

OPE_01 – SÍNTESIS DE INFORME DE SEGUIMIENTO AMBIENTAL. JUNIO 2023.

SÍNTESIS DE INFORME. JUNIO 2023

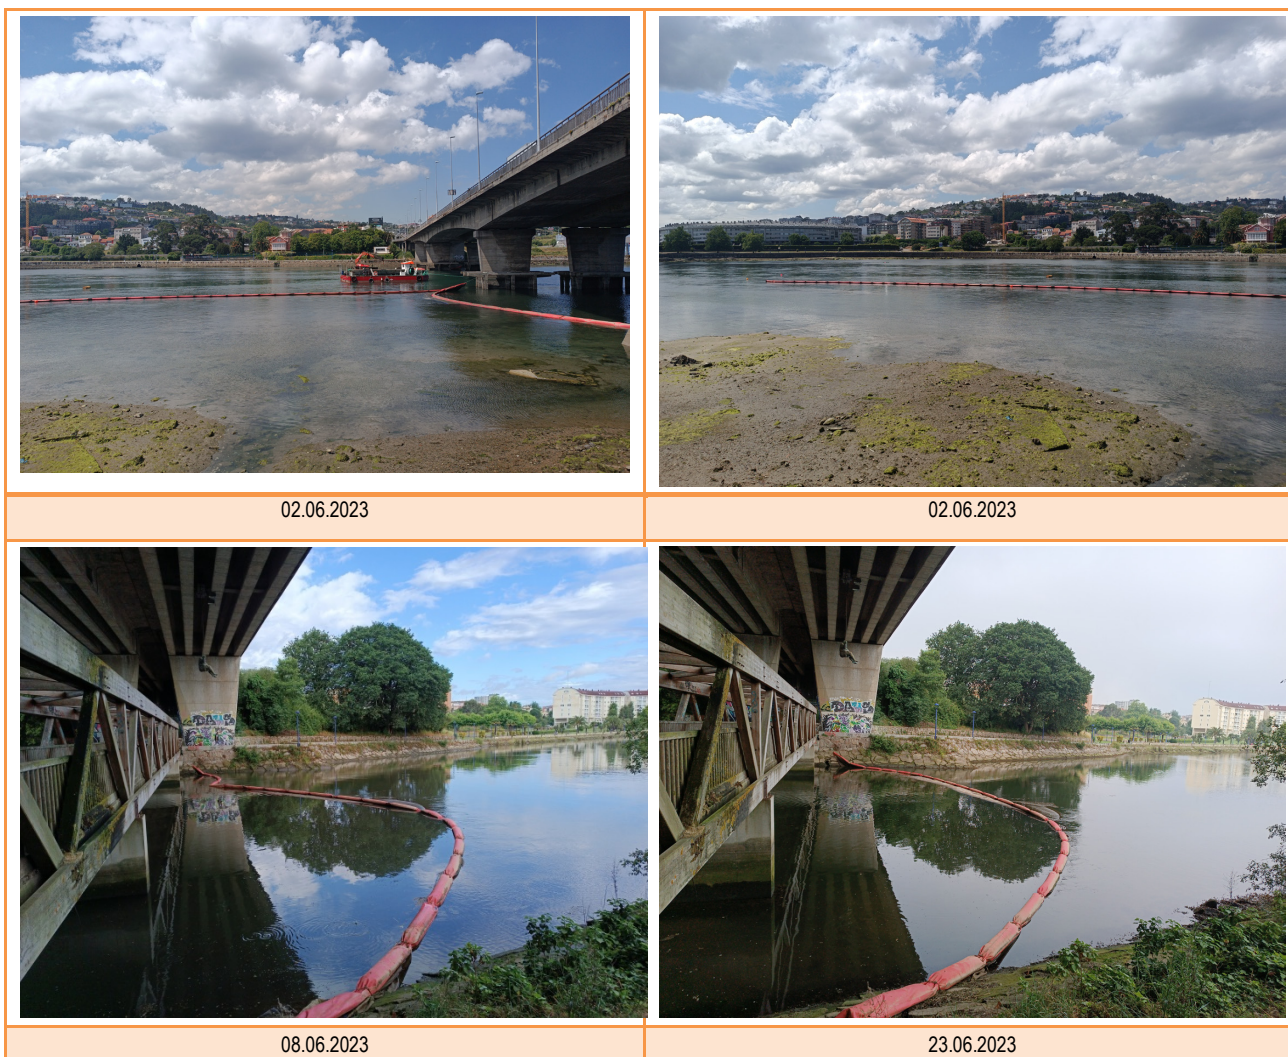
Figura 6 Seguimiento de la barrera antiturbidez.

Se comprueba la implantación de la barrera antiturbidez de manera diaria aguas arriba y aguas abajo de las zonas de trabajo.

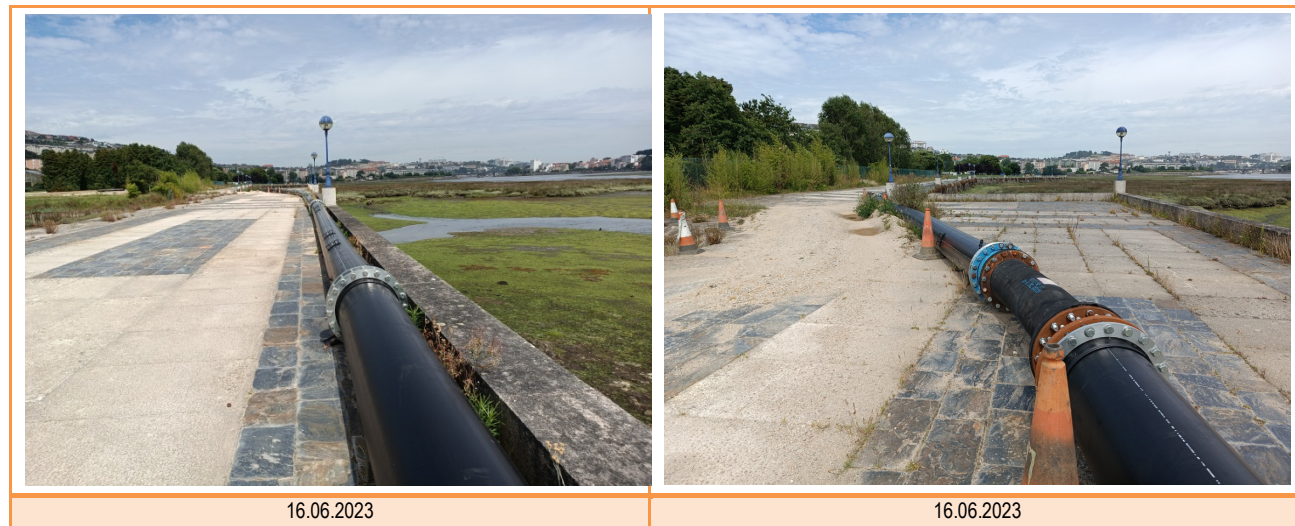
Figura 7 Instalación de impulsión

Con el inicio de los trabajos de dragado se inició el bombeo controlado del efluente filtrado de los geotubos a la laguna de Fonteculler. Se comprueba el correcto estado de la conducción de impulsión desde los recintos a la laguna, sin que se detectasen incidencias hasta el momento.

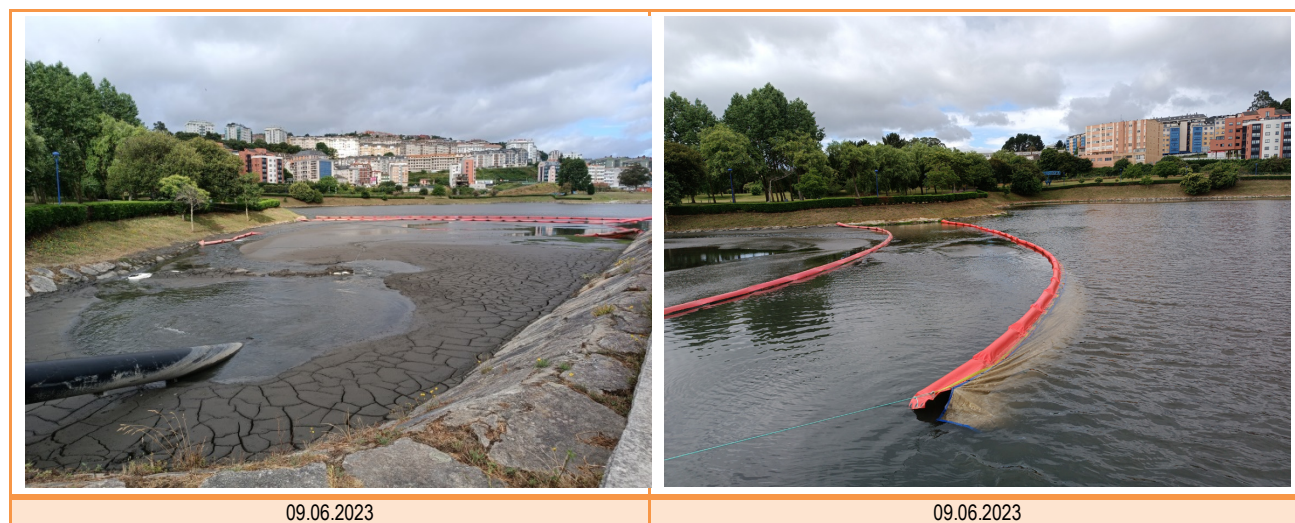
Figura 8 Decantación de fangos acumulados en la laguna de Fonteculler.

Se comprueba el mantenimiento de las medidas adicionales para el control de la turbidez en la laguna de Fonteculler: los bigbags con material pétreo de cantera como elemento de laminación y una barrera antiturbidez.

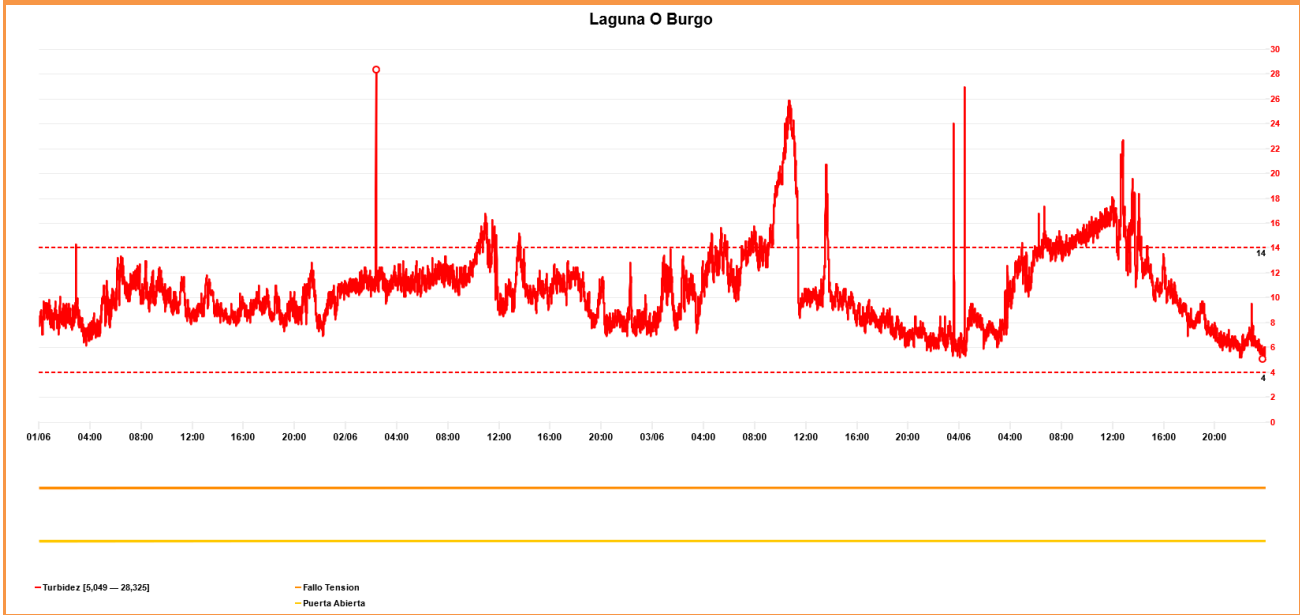
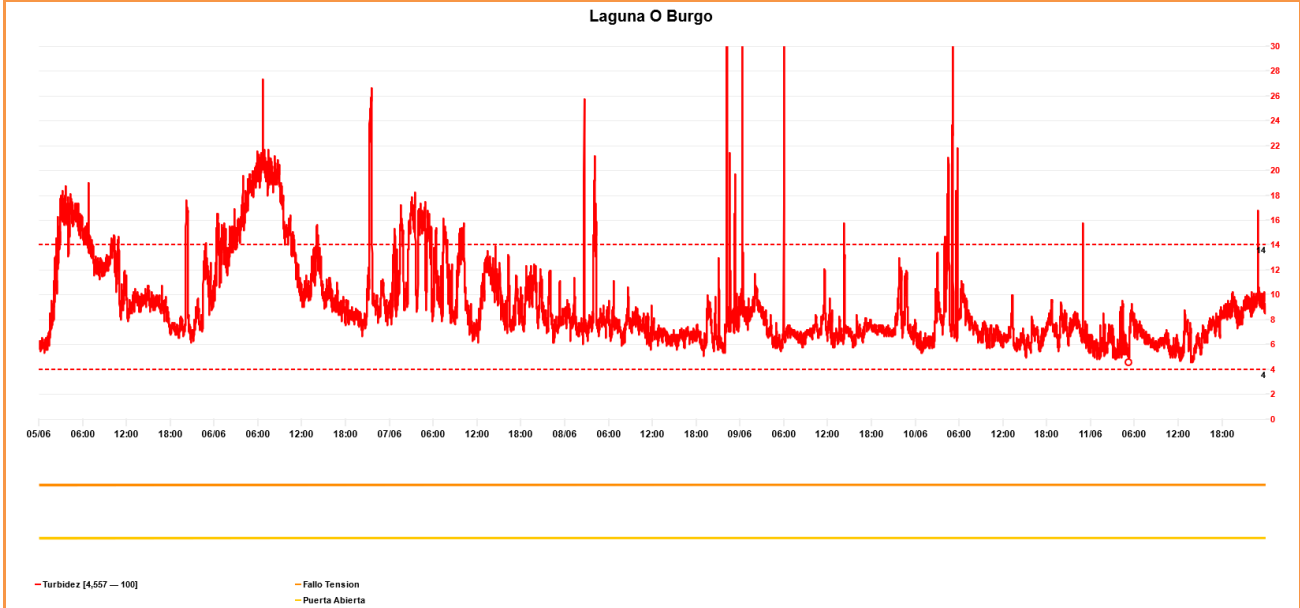
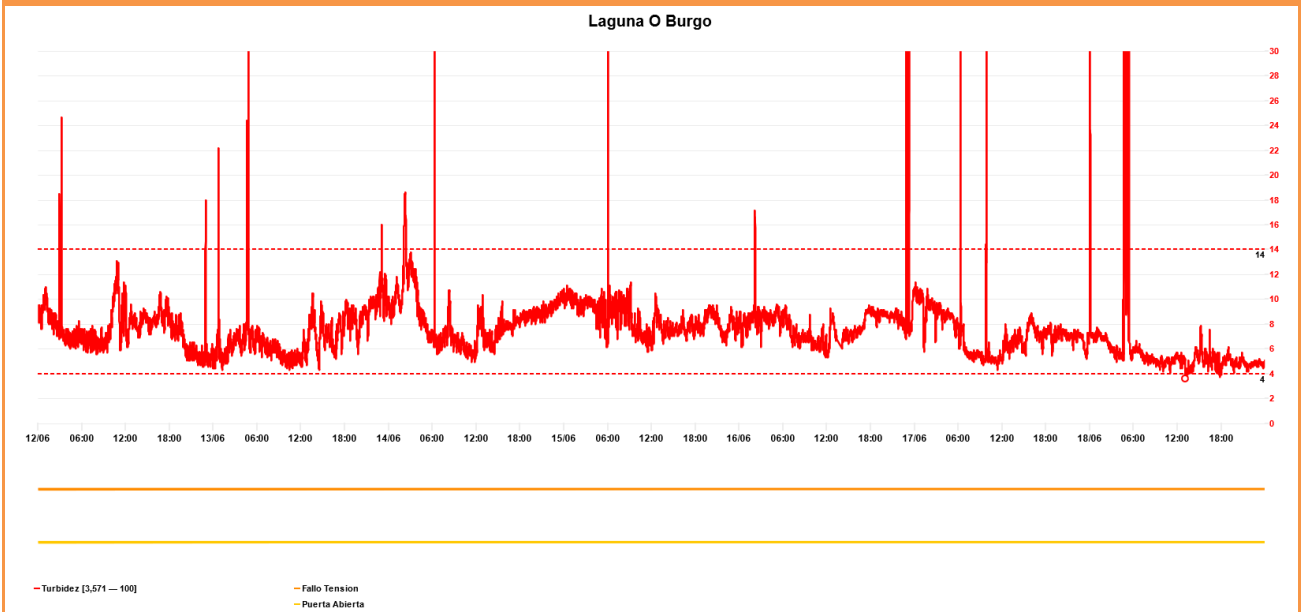
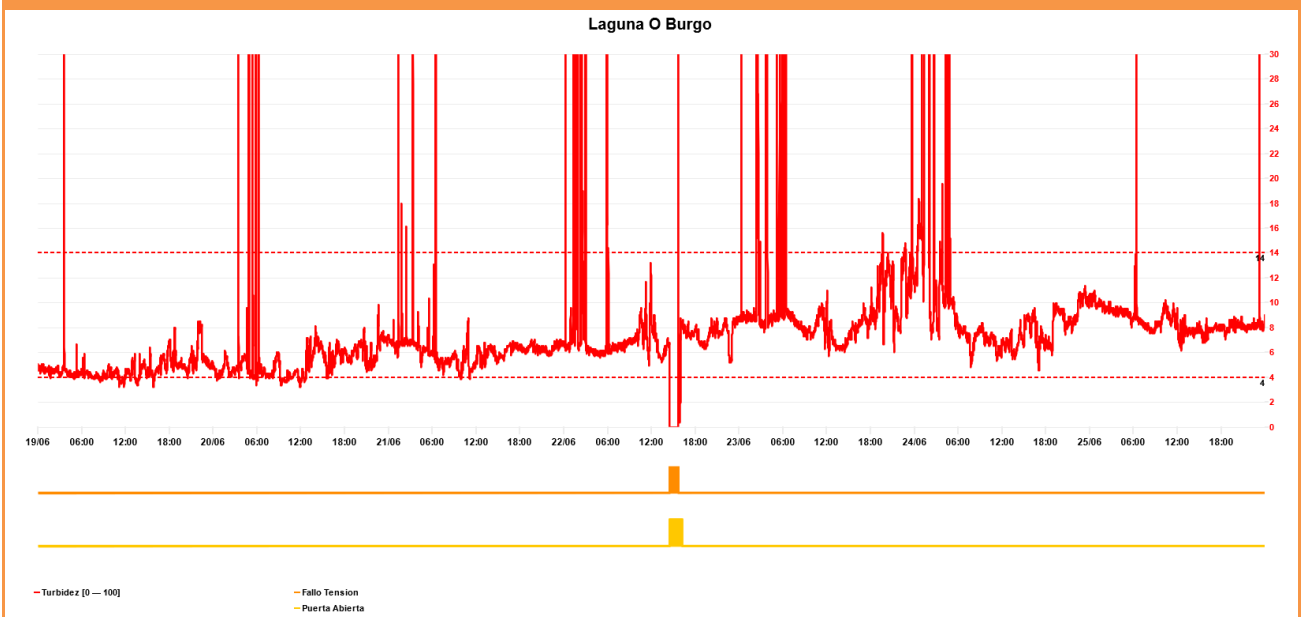
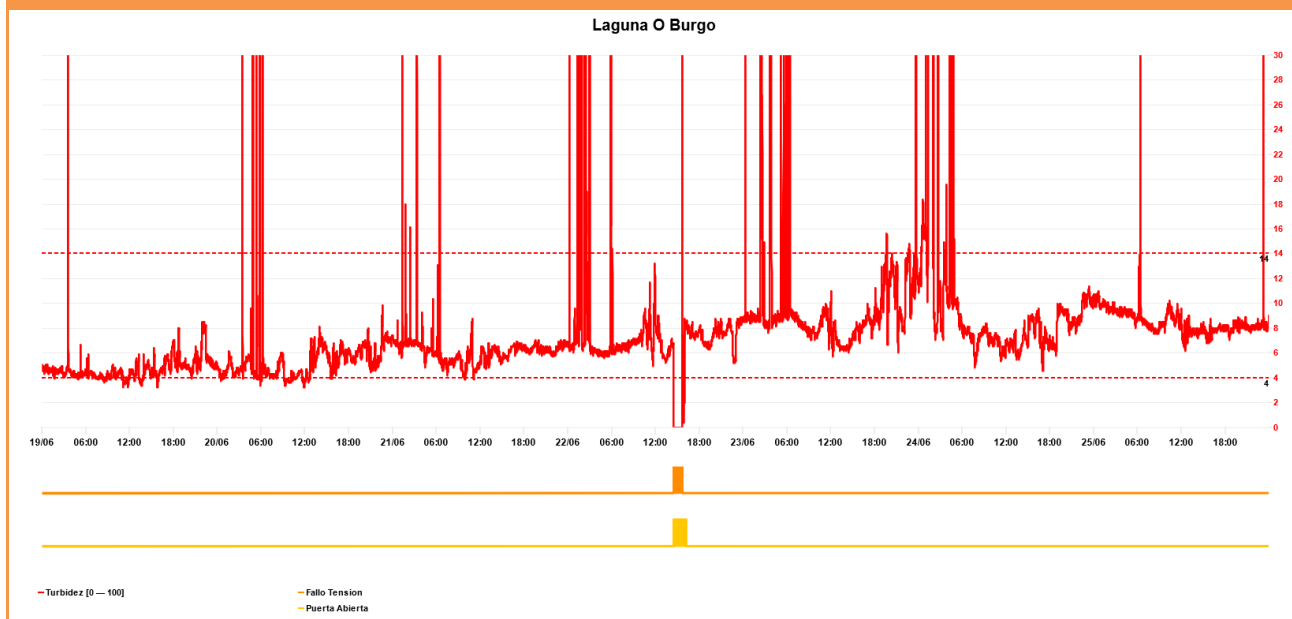
Figura 9 Evolución de turbidez durante el mes de junio de 2023 (Laguna de Fonteculler). Mediciones en NTUs.

Se mantiene la existencia de picos de turbidez principalmente en horario nocturno previsiblemente asociados a la interferencia del sensor de medición de turbidez con fauna presente en la ría.

Se ha comprobado la existencia de interferencias puntuales sobre este sensor, y en principalmente en horario nocturno, con fauna presente en la ría.

Semana	Semana 1-4 de junio	Semana 8-14 de junio	Semana 15-21 de junio	Semana 22-28 de junio	Semana 29-31 de junio
Percentil 90	14,2	14,5	9,6	6,8	6,9

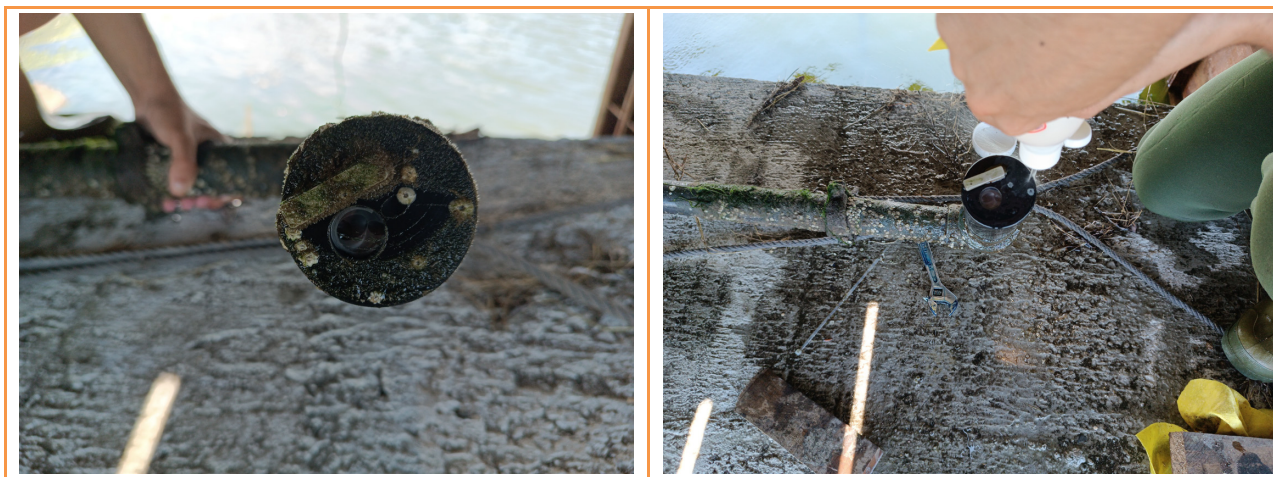
Figura 10 Limpieza del sensor en la laguna de Fonteculler. 22.06.2023

Se realizaron las limpiezas periódicas del sensor de medición de turbidez instalado en la laguna.

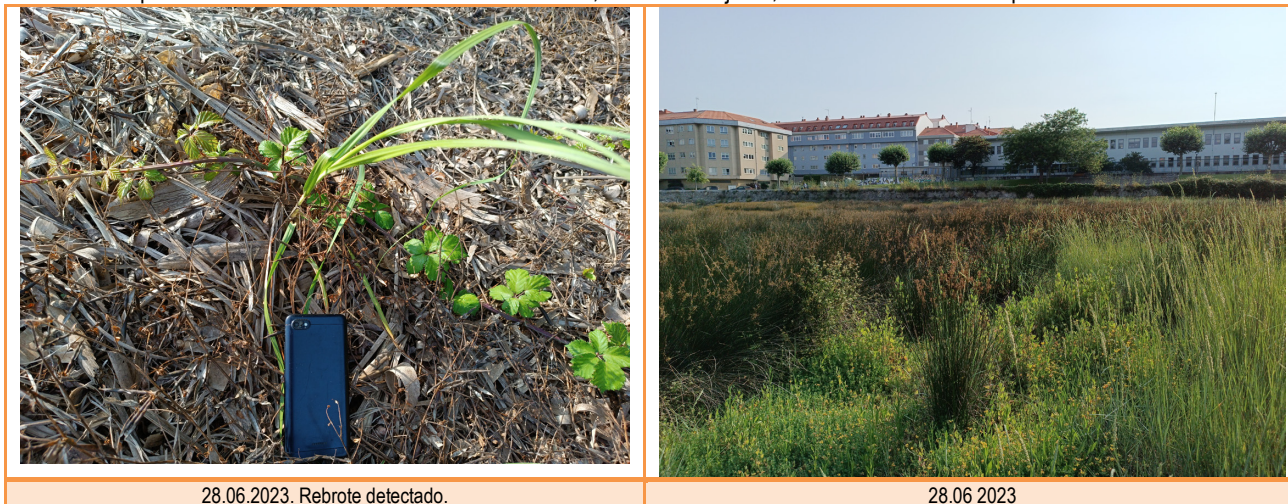
Figura 13 Seguimiento de rebrotes de *Cortaderia selloana*.

Se revisa la presencia de *Cortaderia selloana* en el sector I, el día 28 de junio, detectando un rebrote que fue eliminado.

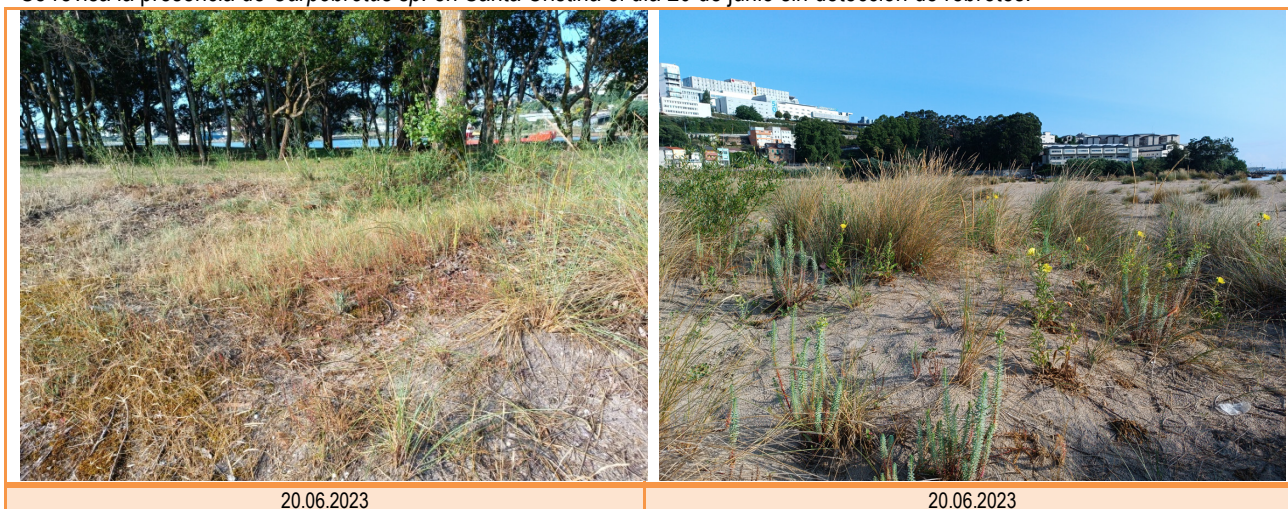
Figura 14 Seguimiento de rebrotes de *Carpobrotus*

Se revisa la presencia de *Carpobrotus sp.* en Santa Cristina el día 20 de junio sin detección de rebrotes.

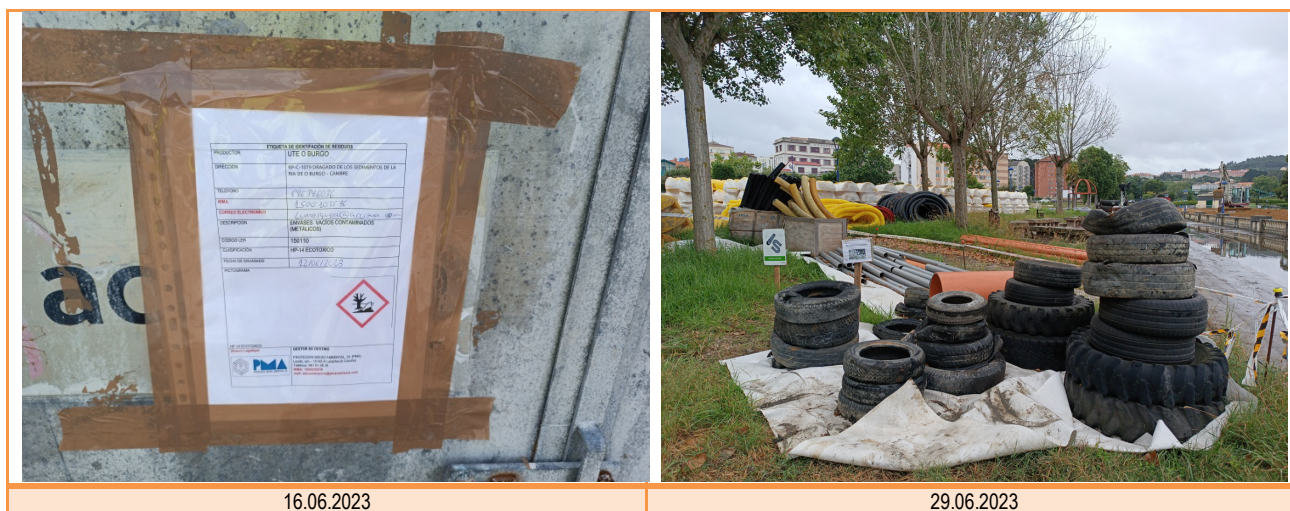
Figura 16 Seguimiento de control de residuos.

Se dispone de lugar específico para almacenaje de residuos peligrosos y se gestionan los residuos generados en la obra.

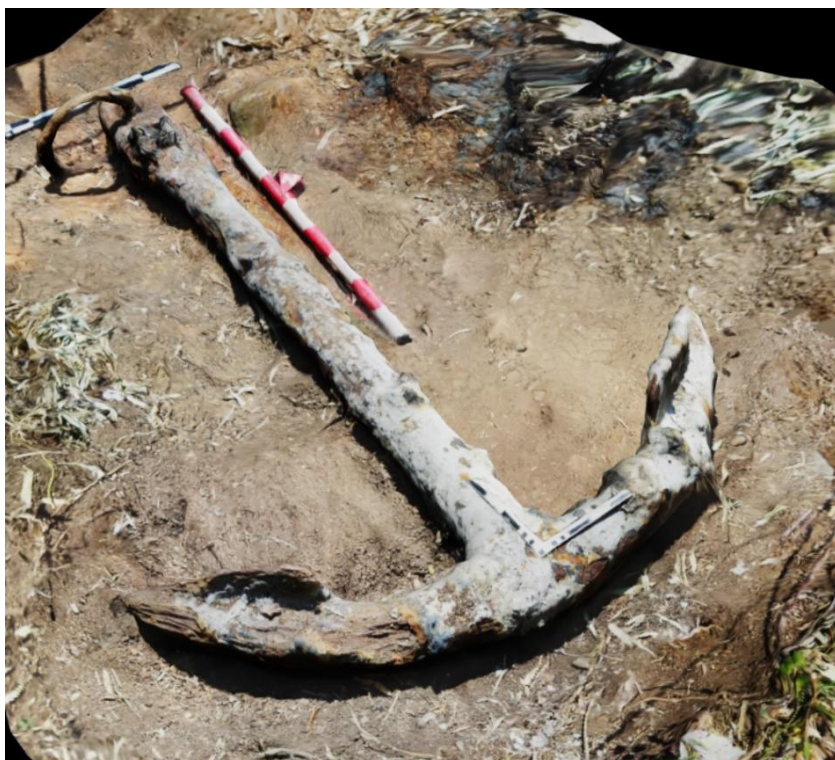
Se ha encontrado, durante la realización de los trabajos en sector VI adyacente al sector V, fuera de las zonas de control permanente, un ancla tipo almirantazgo sin evidencias de marcas o grabados que proporcionen información específica. Es altamente probable que se adscriba a una época contemporánea.

El material es trasladado al Museo Arqueológico e Histórico del Castillo de San Antón para su catalogación y depósito.
