RECUPERACIÓN DEL RÉGIMEN HIDRÁULICO E HIDROLÓGICO DEL ARROYO DEL PARTIDO EN EL TRAMO ANTERIOR A SU AFLUENCIA EN LA MARISMA DE EL ROCÍO (PARQUE NACIONAL DE DOÑANA)

JUAN ÁNGEL MINTEGUI AGUIRRE¹, JOSÉ CARLOS ROBREDO SÁNCHEZ¹,
CARLOS DE GONZALO ARANO¹ Y PABLO HUELIN RUEDA¹

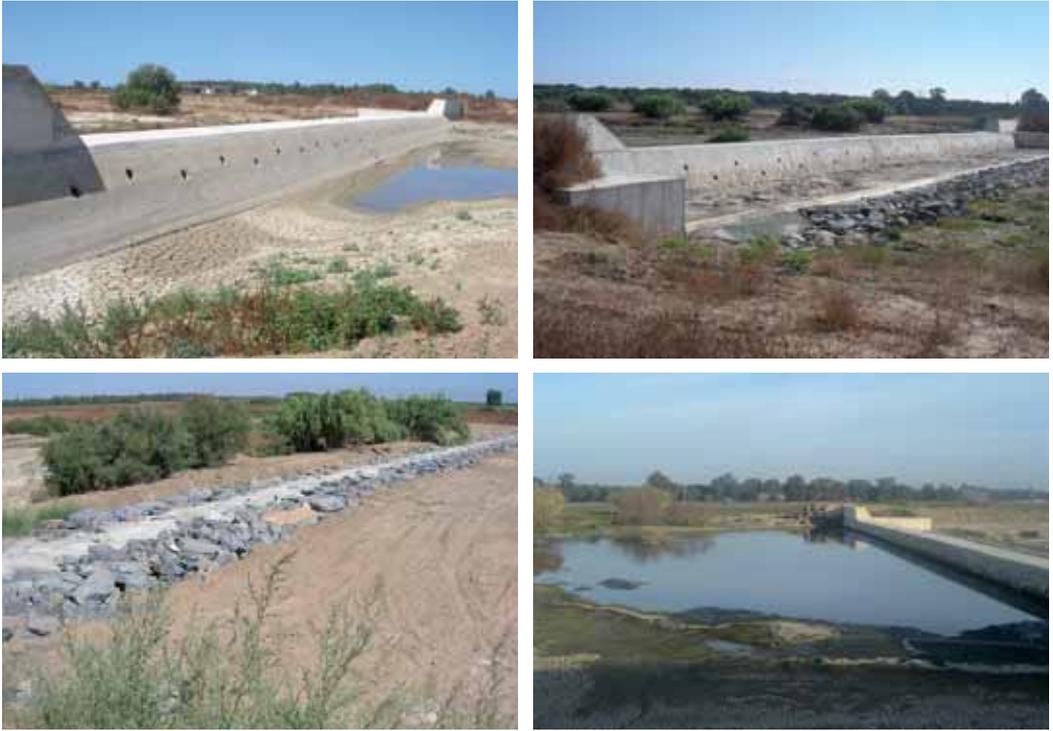
Está constituido por un azud transversal al cauce de 2,6 m de altura sobre el lecho actual del arroyo. Inicialmente sobre él se estableció un vertedero con una base de 70 m de longitud y 2 m de anchura en coronación, situado a una cota media de 16,7 m. El vertedero tiene una altura de 2 m. El paramento del azud estaba atravesado por 31 mechinales circulares de 0,3 m de diámetro, para drenar el volumen embalsado por la obra, dispuestos en dos filas de 15 y uno de fondo (Figura 2, fotografías superiores y Figura 3, alzado del DIQUE 1 en el año 2006).

Agua arriba de la estructura, sobre el margen izquierdo del cauce, se sitúa un vertedero lateral de 140 m de longitud, establecido sobre el propio margen de arena y revestido con escollera y una capa de hormigón ciclópeo, para evitar erosiones en el momento de vertido hacia la llanura de inundación-laminación-sedimentación, situada tras el citado margen. Su cota oscila algo, debido a su longitud y rusticidad, entre los valores 16,60 y 16,77 m. (Figura 2, fotografías inferiores y Figura 4, vista del DIQUE 1 en planta).

Figura 2. DIQUE 1 construido en el arroyo del Partido al inicio de su antiguo cono de sedimentación, que constituye el elemento director del esquema restaurador de la Actuación núm. 3 del Proyecto DOÑANA 2005. Fotografías superiores: vertedero frontal, con el perfil original de 2006, visto desde aguas arriba (izquierda) y desde aguas abajo (derecha). Fotografías inferiores: Vertedero lateral del dique, detalle (izquierda) y panorámica desde aguas arriba (al fondo de la imagen derecha).

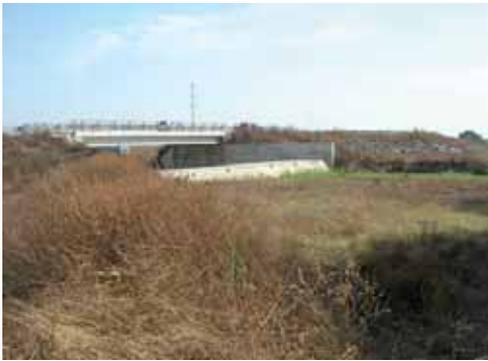
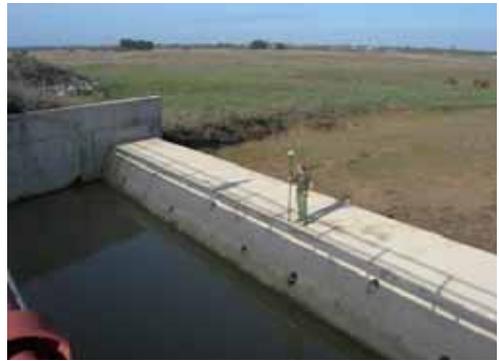
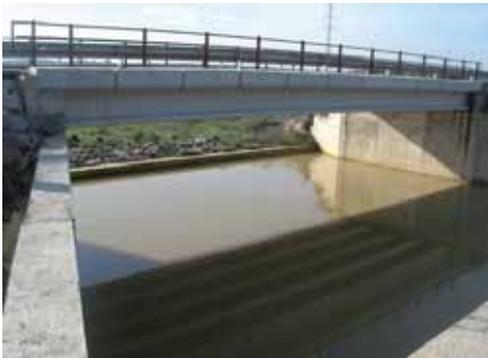
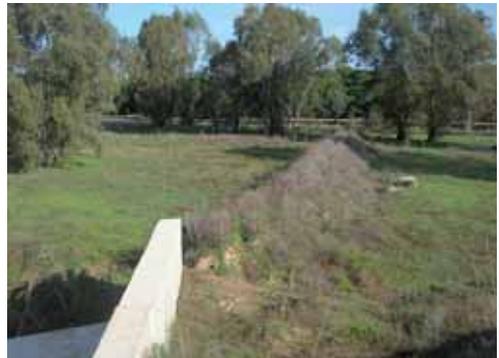
El DIQUE 2 está constituido por un azud transversal al cauce de 1,5 m de altura. Sobre él se ubica un vertedero de 29,5 m de longitud

Figura 5. DIQUE 2. Fotografías superiores: Vistas del dique construido en el arroyo de la Cañada del Pinar, inmediatamente aguas arriba del puente sobre el mismo del camino asfaltado entre El Rocío y Villamanrique. Fotografías inferiores: A la izquierda detalle de los muros laterales de hormigón que conforman el vertedero del dique. A la derecha la prolongación del muro de hormigón por otro de tierra, para encauzar la corriente hacia el mismo y evitar que se pueda desviar hacia el paso de fauna situado por debajo de la carretera.

y 3 m de anchura en coronación, situado a una cota media de 14,62 m. Aguas arriba de la estructura, sobre el margen izquierdo del cauce, existe un muro lateral de tierra de 15,70 m de cota, que dirige el flujo hacia el vertedero del dique y evita que el agua se desvíe hacia el paso de fauna que se encuentra por debajo de la carretera a la izquierda de la obra. El paramento del azud está atravesado por 12 mechinales de 0,3 m de diámetro que drenan el volumen embalsado por la obra, dispuestos en dos filas de 6.

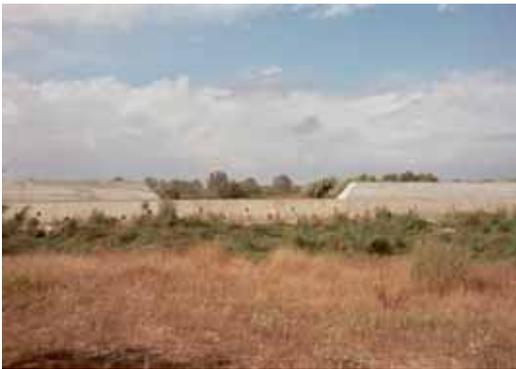
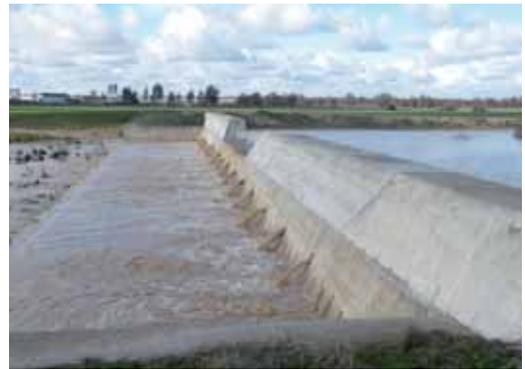
Figura 12. DIQUE 1 tras la rectificación del perfil de su vertedero frontal, operativo en enero de 2009. Fotografía de la izquierda: tal como se encontraba el 6-06-2009. Fotografía de la derecha: operativo a las 13:00 horas del día 2-02-2009, tras la avenida iniciada en la tarde-noche anterior (imagen cedida por C. URDIALES, PND).

dificar el perfil inicial del vertedero frontal (2006), disminuyendo su superficie de desagüe; 2) Tapar con grava los mechinales del dique, para que durante las avenidas se retrasara la descarga a través de ellos. Con estas modificaciones, que estaban operativas en enero de 2009, el nuevo perfil del vertedero frontal del DIQUE 1 se transformó una sección trapezoidal centrado en el lecho del arroyo de 20 m en su base, 24 m en su coronación y manteniendo los 2 m de altura. Las Figuras 12 y 13 muestran la nueva imagen del DIQUE 1.

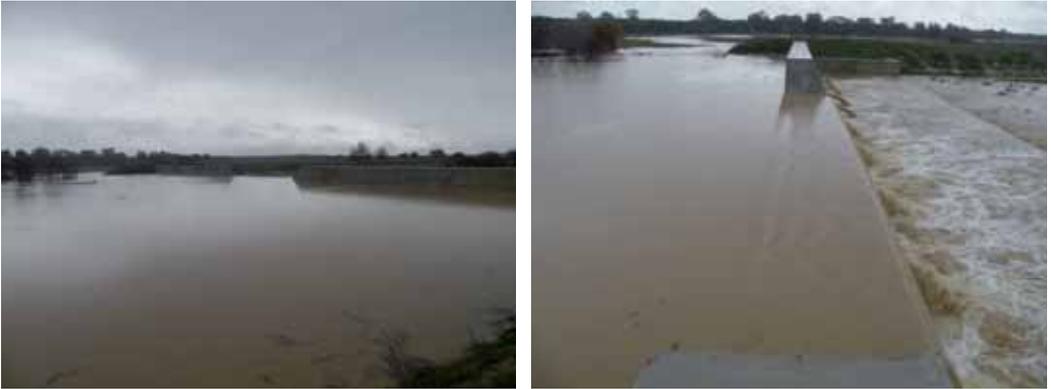
Para la avenida del día 5-02-2009 se dispone de las fotografías de la Figura 16; en las que se muestra el estado de la avenida del arroyo del Partido en el DIQUE 1 a las 13:10 horas locales

Figura 16. Estado de la avenida del arroyo del Partido en el DIQUE 1 a las 13:10 horas locales del día 5-02-2009. Según el hidrograma de avenida la descarga en el arroyo del Partido en ese momento estaría en torno a los $65 \text{ m}^3 \cdot \text{s}^{-1}$. Izquierda: panorámica del sistema de reparto de los caudales entre los vertederos frontal y lateral. Derecha: detalle del paso de la corriente por el vertedero frontal, por el que se estima que están descargando unos $20 \text{ m}^3 \cdot \text{s}^{-1}$ ($15 \text{ m}^3 \cdot \text{s}^{-1}$ por los mechinales y el resto por el umbral del vertedero). Fotografías C. URDIALES, PND.

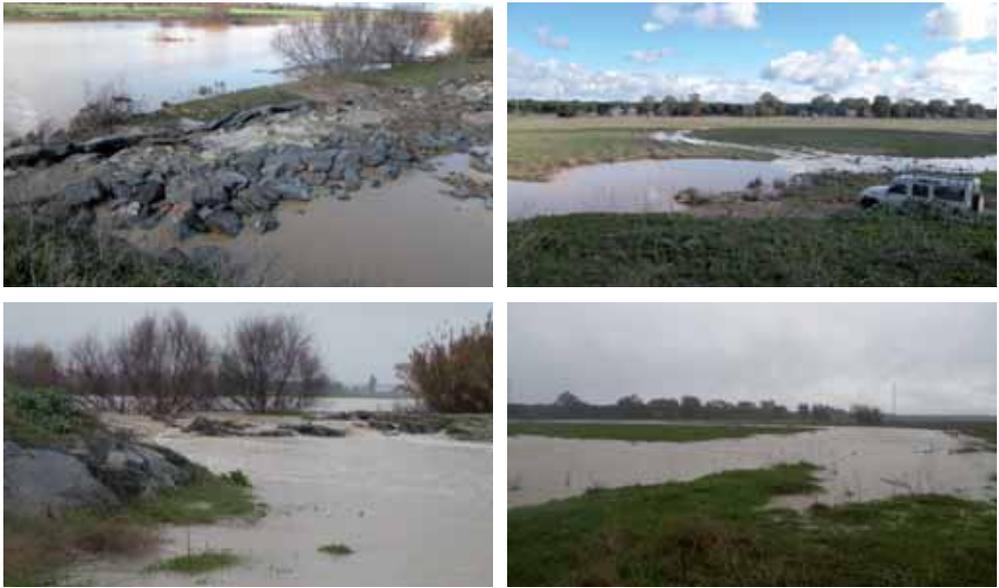
ramaderos existentes en el lugar y que sólo causaron pequeñas erosiones por abrasión al pie del vertedero lateral del DIQUE 1; asimismo aparecieron arenas procedentes de deposición en una pequeña sección de su recorrido. Los resultados del levantamiento topográfico realizado al área en cuestión por nuestro equipo el 6-06-2009 (Figura 18) y las imágenes de las fotografías tomadas por el equipo de C. URDIALES del PND (Figura 19) corroboran dicha hipótesis. Luego la expansión de la corriente, salvo en las áreas directamente alteradas por el encauzamiento de 1981, se comporta como en el pasado; se forma un flujo principal centrado en una pequeña superficie de mayor calado (derramadero o caño, según las circunstancias del lugar) y una expansión lateral del flujo restante a ambos lados de la hendidura central, que circula con menor velocidad y tiende a ocupar la mayor superficie posible. Este efecto permite asumir que es posible el principal objetivo de la Actuación núm. 3; es decir, laminar e incluso descargar de sedimentos los flujos de avenida en las superficies destinadas al efecto.

Figura 19. Situación generada por las avenidas del arroyo del Partido en el vertedero lateral del DIQUE 1 y en el área de inundación-laminación establecida en la Actuación núm. 3. Fotografías superiores: a las 13:40 horas locales del día 2-02-2009. Fotografías inferiores: a las 13:20 horas locales del día 5-02-2009. Imágenes de la izquierda: vertedero lateral del DIQUE 1. Imágenes de la derecha: inundación en el área reservada al efecto, que se adecua a la topografía definida por los antiguos derramaderos existentes en el lugar. (Fotografías C. URDIALES, PND).

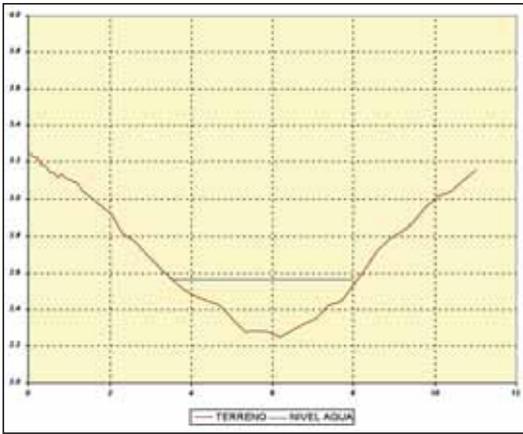
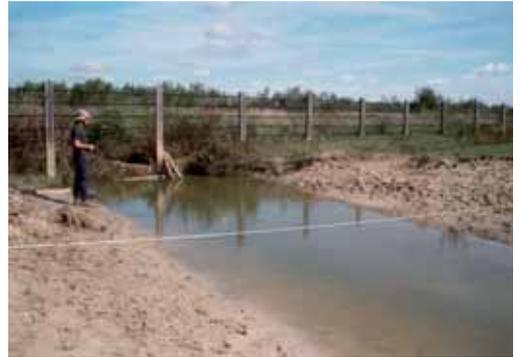
Los trabajos de campo, efectuados en el cono de sedimentación del arroyo del Partido entre julio y octubre de 2008, mostraron que para un caudal del orden de $0,3 \text{ m}^3\cdot\text{s}^{-1}$ en tramo final del caño del Partido (Figuras 20 y 22) su cono de sedimentación no presentaba crecimiento aparente. Para caudales superiores hasta los $4,06 \text{ m}^3\cdot\text{s}^{-1}$ (Tabla 4) la emisión de sedimentos a la marisma se puede mantener en valores moderados, pues la avenida sigue concentrada en el caño, por lo que en la práctica el transporte casi se reduce a los sedimentos en suspensión.

Figura 20. Sección de aforo en el arroyo del Partido, transformado en caño, en el tramo anterior a su afluencia en la zona inundada de la marisma de El Rocío, el 17-10-2008. Izquierda: Grafico de la sección. Derecha: Fotografía de la sección. La valla que aparece en la misma es el linde del Parque Nacional de Doñana en dicho paraje.

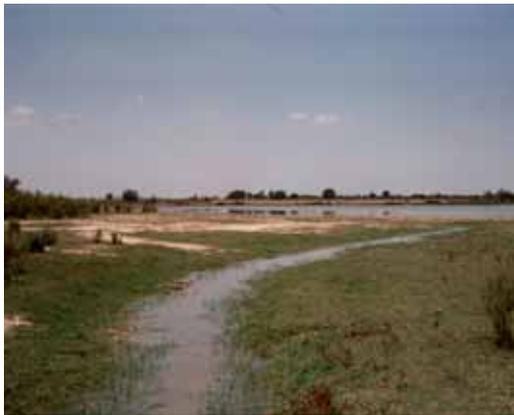
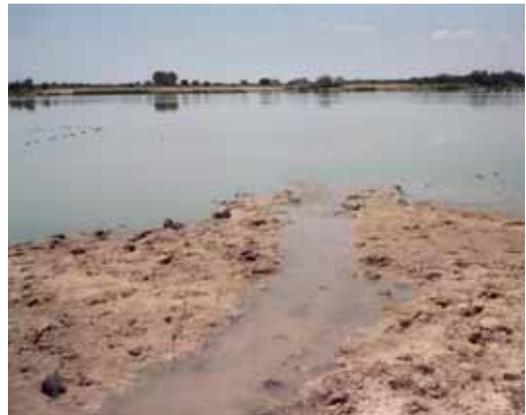
Figura 22. Desembocadura del arroyo del Partido, convertido en caño, en la marisma de El Rocío en julio de 2008

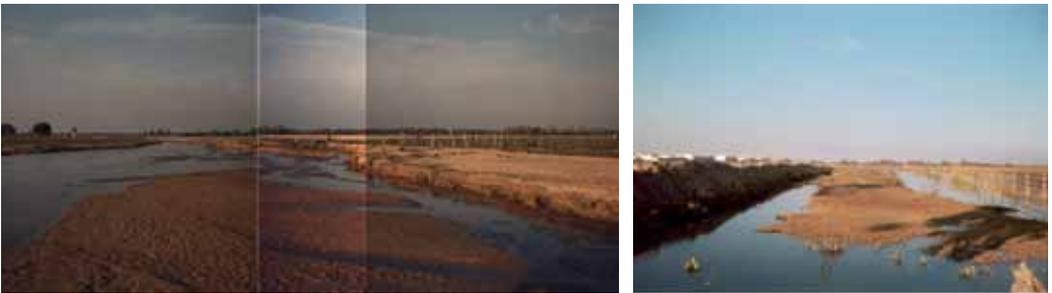
Figura 23. Izquierda: Panorámica del arroyo del Partido el 21-03-1997 en el paraje situado al este de la aldea de El Rocío tras las avenidas torrenciales de enero y febrero del año 1997. Se observa la tendencia de la inundación a ocupar el mayor espacio posible, con lo que reduce la tensión de tracción de la corriente y su capacidad erosiva. Derecha: El mismo paraje el 17-02-2007, tras el paso en los días previos de una avenida por el arroyo del Partido. Se observa el muro de tierra realizado en el margen derecho del arroyo, para impedir la inundación por ese lado, que concentra el caudal de la corriente y aumenta su tensión de tracción y capacidad erosiva.
