LEGALIZACIÓN DE CANALIZACIÓN Y TUBERÍAS DE LA COMUNIDAD DE AGUAS EL JURADO QUE OCUPAN EL DOMINIO PÚBLICO MARÍTIMO TERRESTRE EN LOS ACANTILADOS DE LOS GIGANTES Y EN LA PLAYA DE LOS GUÍOS (TM DE SANTIAGO DEL TEUDE). FASE II: PROYECTO BÁSICO

DICIEMBRE 2021

COMUNIDAD DE AGUAS EL JURADO

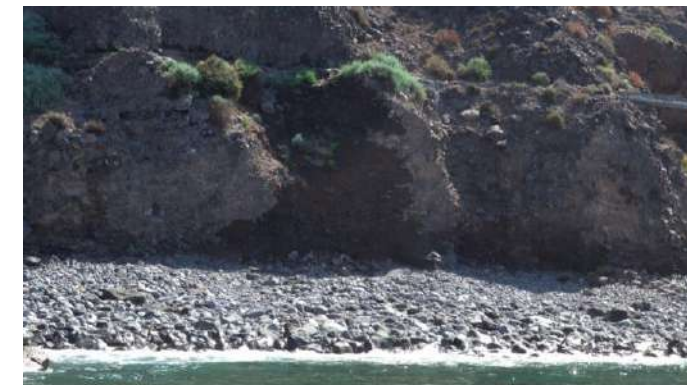
Se suaviza ligeramente la pendiente del talud. Como en el tramo anterior, se evidencia alguna fuga y la existencia de riesgo por desprendimientos.

Figura 8. Problemática del tipo fuga en Tramo 3. Fuente: Elaboración propia

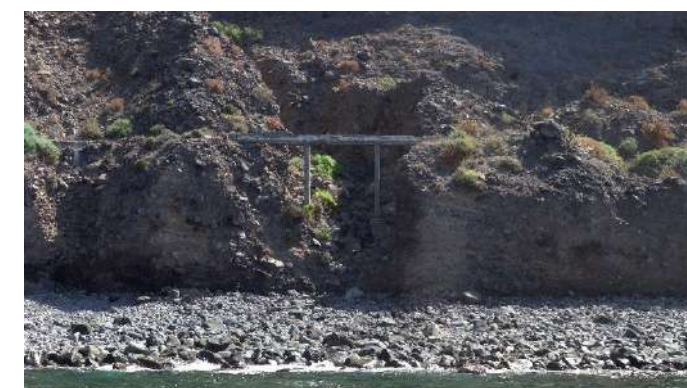
Elemento singular: tramo de canal apoyado en dos soportes verticales (en mal estado) en cruce de vaguada.

Figura 9. Elementos singulares del Tramo 3. Fuente: Elaboración propia

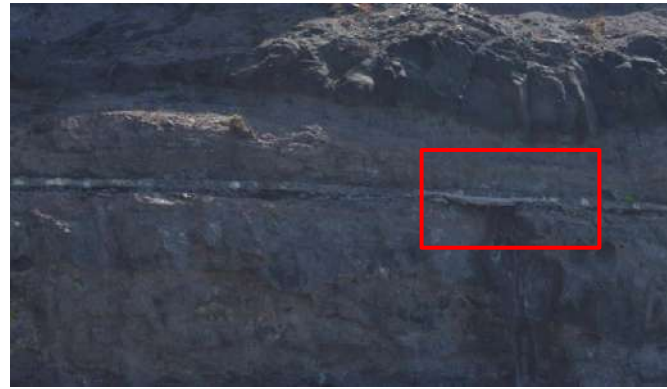
Se aprecia la existencia de fugas y descalces en este tramo, aunque también es de destacar el mal estado de conservación en ciertos puntos, en especial el señalado en las figuras siguientes (10 y 11), donde se puede observar la presencia de un tubo adosado al monolito rocoso, pero sin conexión aparente alguna al propio canal.

Figura 10. Tramo en precario por descalces. Fuente: Elaboración propia

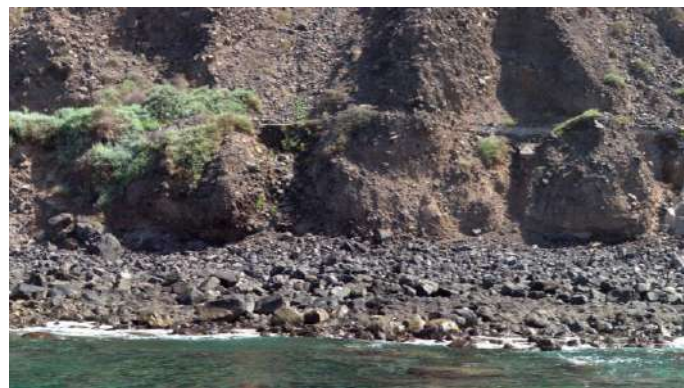
De forma generalizada —y tal vez por tipo de terreno en el que se emplaza el tramo—, se evidencia el riesgo de desprendimientos que pudieran sepultar el canal. Destaca también el mal estado de conservación del mismo. Nuevamente hay que señalar la existencia de fugas (vista la abundante presencia de vegetación).

Figura 12. Tramo en precario por desprendimientos. Fuente: Elaboración propia

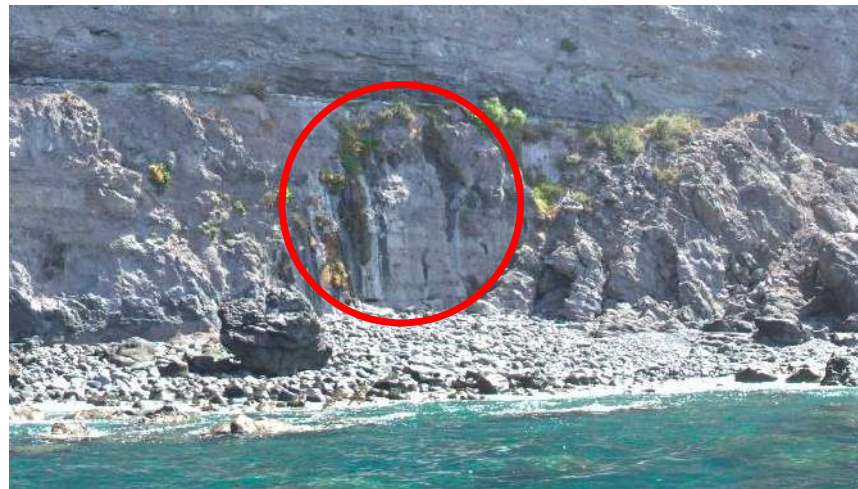
Entre la problemática asociada a este tramo del canal se observa, fundamentalmente, la presencia de fugas. Éstas se manifiestan como manchas oscuras o de color blanco sobre el talud del canal, si bien las significativas son las primeras, por tratarse de aquellas que realmente se están produciendo en la actualidad. Las de color blanquecino corresponden a fugas anteriores, en principio ya resueltas.

Figura 8. Problemática del tipo fuga. Fuente: Elaboración propia

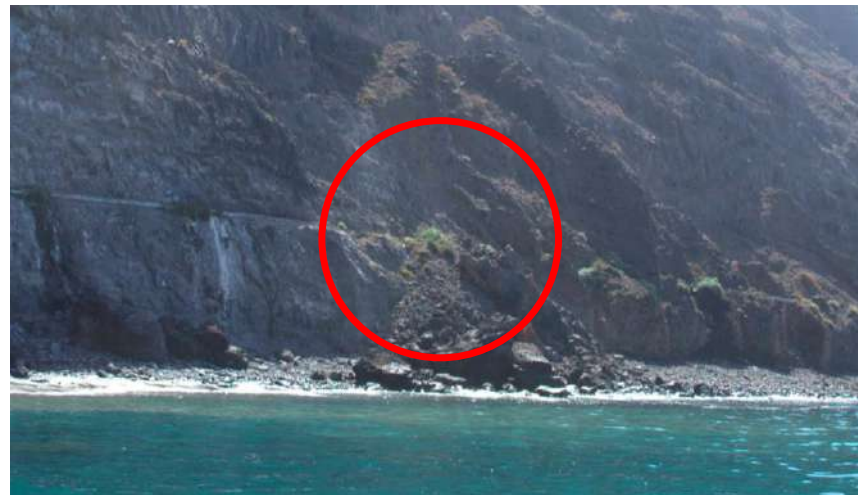
Como patología apreciable en el tramo en estudio cabe citar la existencia de zonas en precario por riesgo de desprendimientos. Asimismo, aquellos puntos en los vértices del canal en los que se advierte abundancia de vegetación se han catalogado como “mal estado de conservación”.

Figura 9. Problemática del tipo fuga. Fuente: Elaboración propia

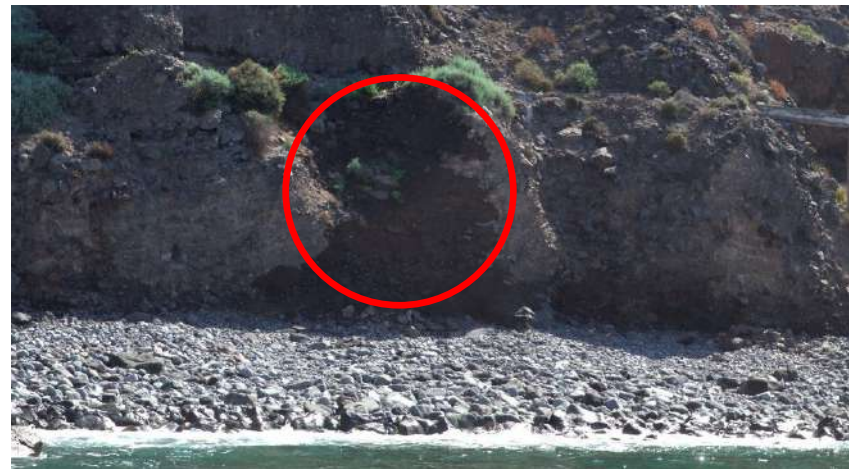
Las zonas en precario por desprendimientos son bastante notables en este tramo, aunque también se advierte la existencia de alguna que otra fuga —de significativa envergadura, de hecho—.

Figura 12. Problemática del tipo fuga. Fuente: Elaboración propia

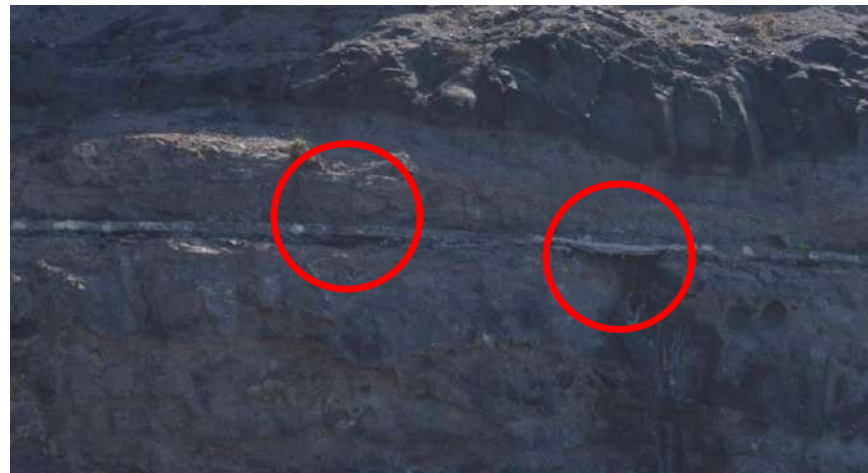
Se aprecia la existencia de fugas y descalces en este tramo, aunque también es de destacar el mal estado de conservación en ciertos puntos, en especial el señalado en la Figura 17, donde se puede observar la presencia de un tubo adosado al monolito rocoso, pero sin conexión aparente alguna al propio canal.

Figura 16. Tramo en precario por descalses. Fuente: Elaboración propia

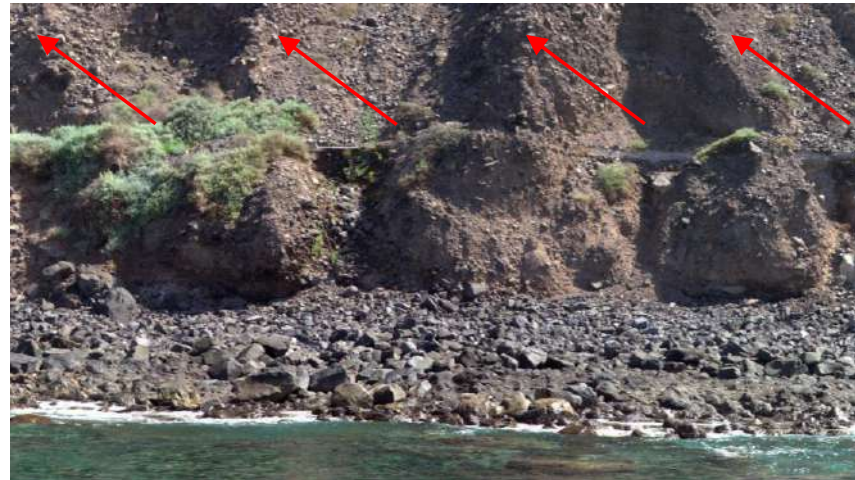
De forma generalizada —y tal vez por tipo de terreno en el que se emplaza el tramo—, la patología más abundante aquí es el riesgo de desprendimientos que pudieran sepultar el canal. Destaca también el mal estado de conservación del mismo, en lo que a vegetación se refiere. Nuevamente hay que señalar la existencia de fugas que empapan el terreno de apoyo.

Figura 21. Tramo en precario por desprendimientos. Fuente: Elaboración propia

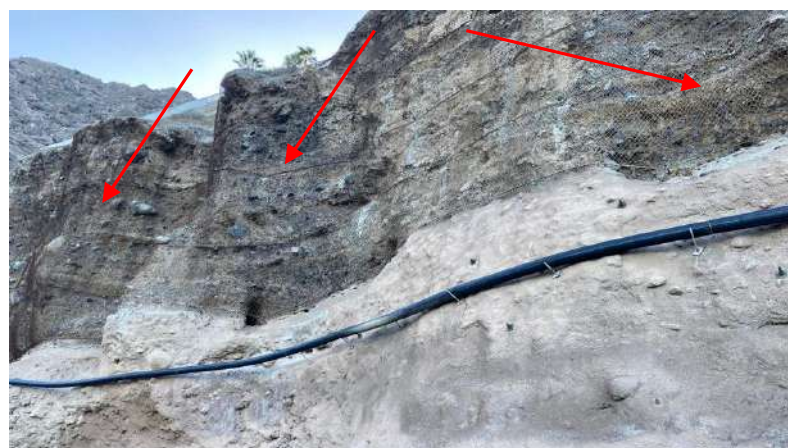
En este tramo se puede observar la presencia de una malla de refuerzo en el talud situado por encima del canal de riego, con el fin de evitar desprendimientos de rocas que pudieran causar daños al mismo.

Figura 26. Elementos singulares del Tramo 7. Fuente: Elaboración propia
