**ANEXO 1: RELACIÓN DE FOTOGRAFÍAS RECOGIDAS DURANTE LA
FASE DE VISITA A CAMPO**

ANEXO I: RELACIÓN DE FOTOGRAFÍAS RECOGIDAS DURANTE LA FASE DE VISITA A CAMPO

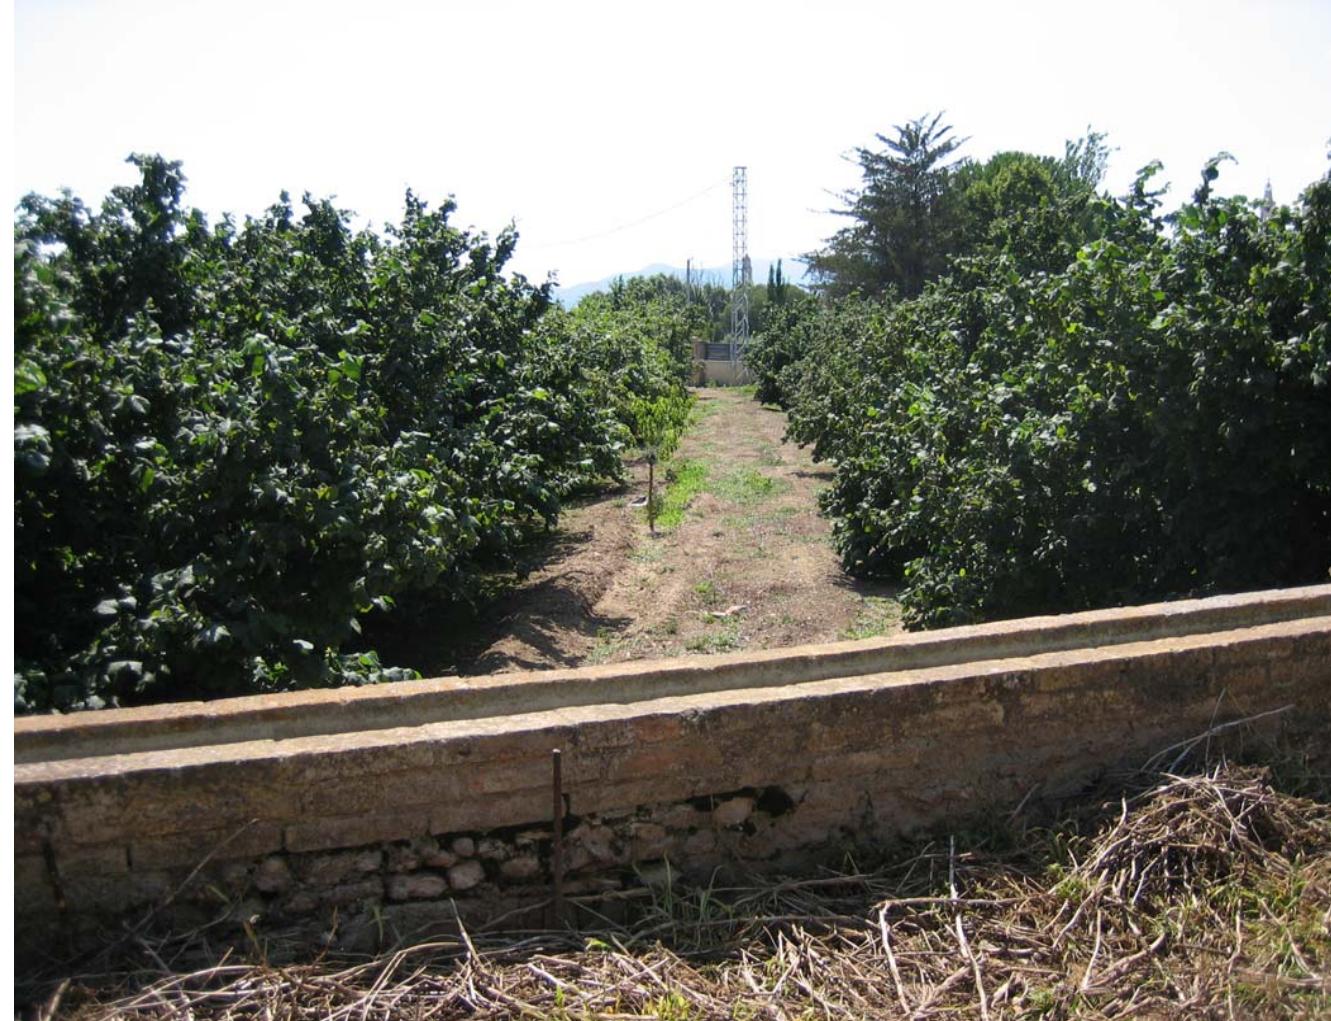
Foto 1: Pertenece al ramal R-1 entre los hidrantes de las agrupaciones 31 y 33. Se aprecia que a derecha e izquierda existen avellanos sin separación entre estos ya que la distancia entre avellanos es de 2m y no hay camino entre ellos, además se verá afectada una acequia durante la fase de obra que habrá que arreglar para permitir el riego durante la fase de obra y mantener este en aquellas parcelas no incluidas en el proyecto:

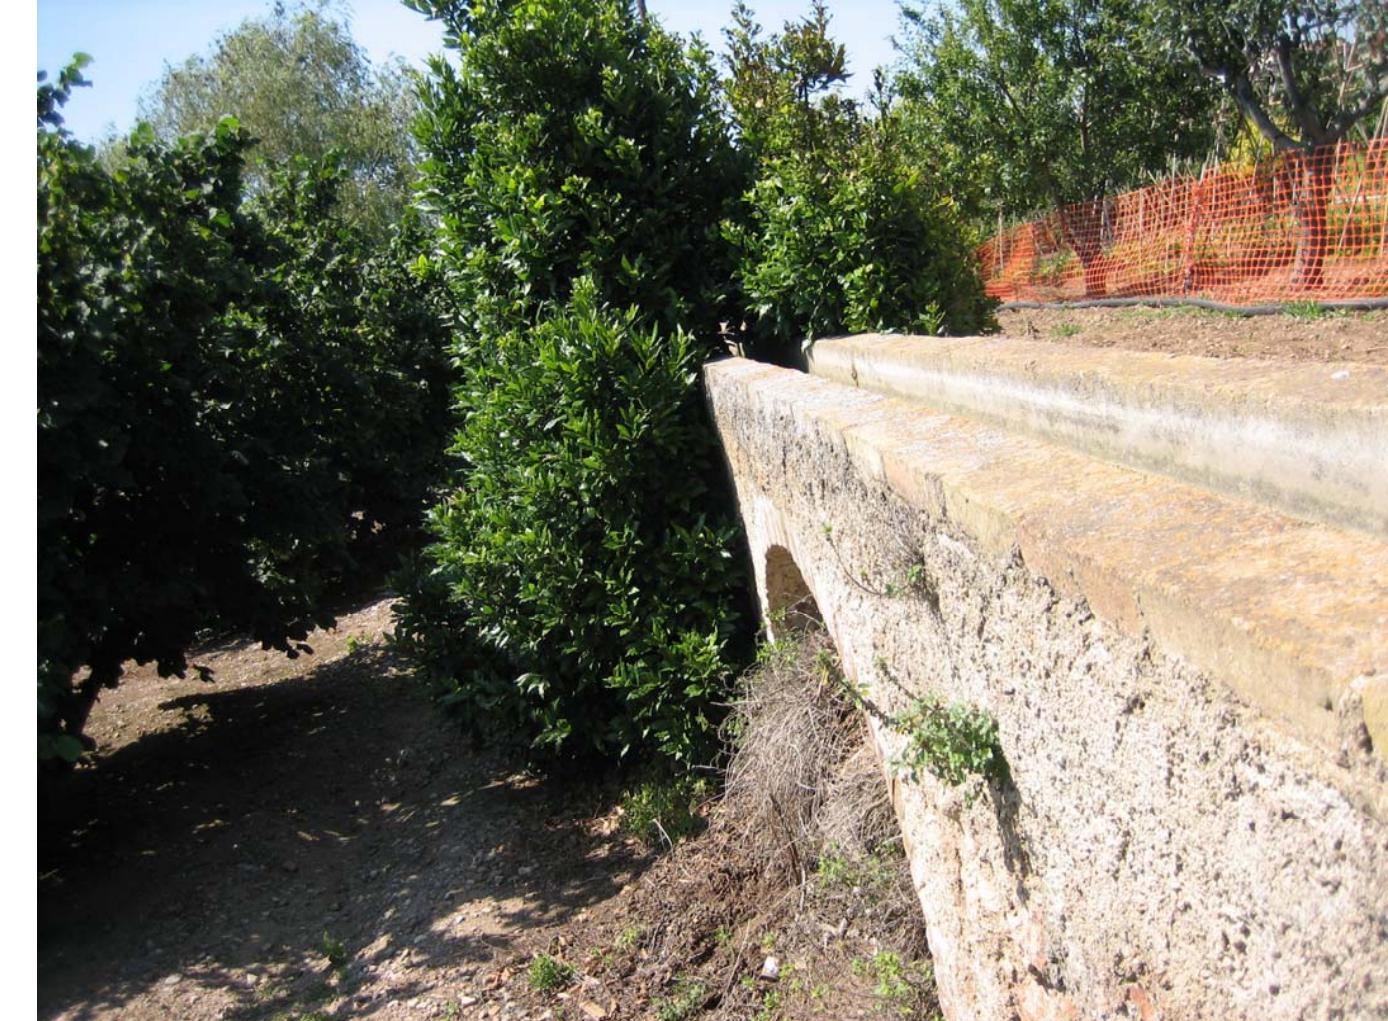
Foto 2: Pertenece al ramal R-1 entre los hidrantes de las agrupaciones 31 y 33. Se aprecia la acequia afectada desde otra vista, hay que cruzar esta con la tubería terciaria para dar agua a una toma y en paralelo va el ramal R-1, no existe camino y la distancia de los avellanos a la acequia es de 1 m:

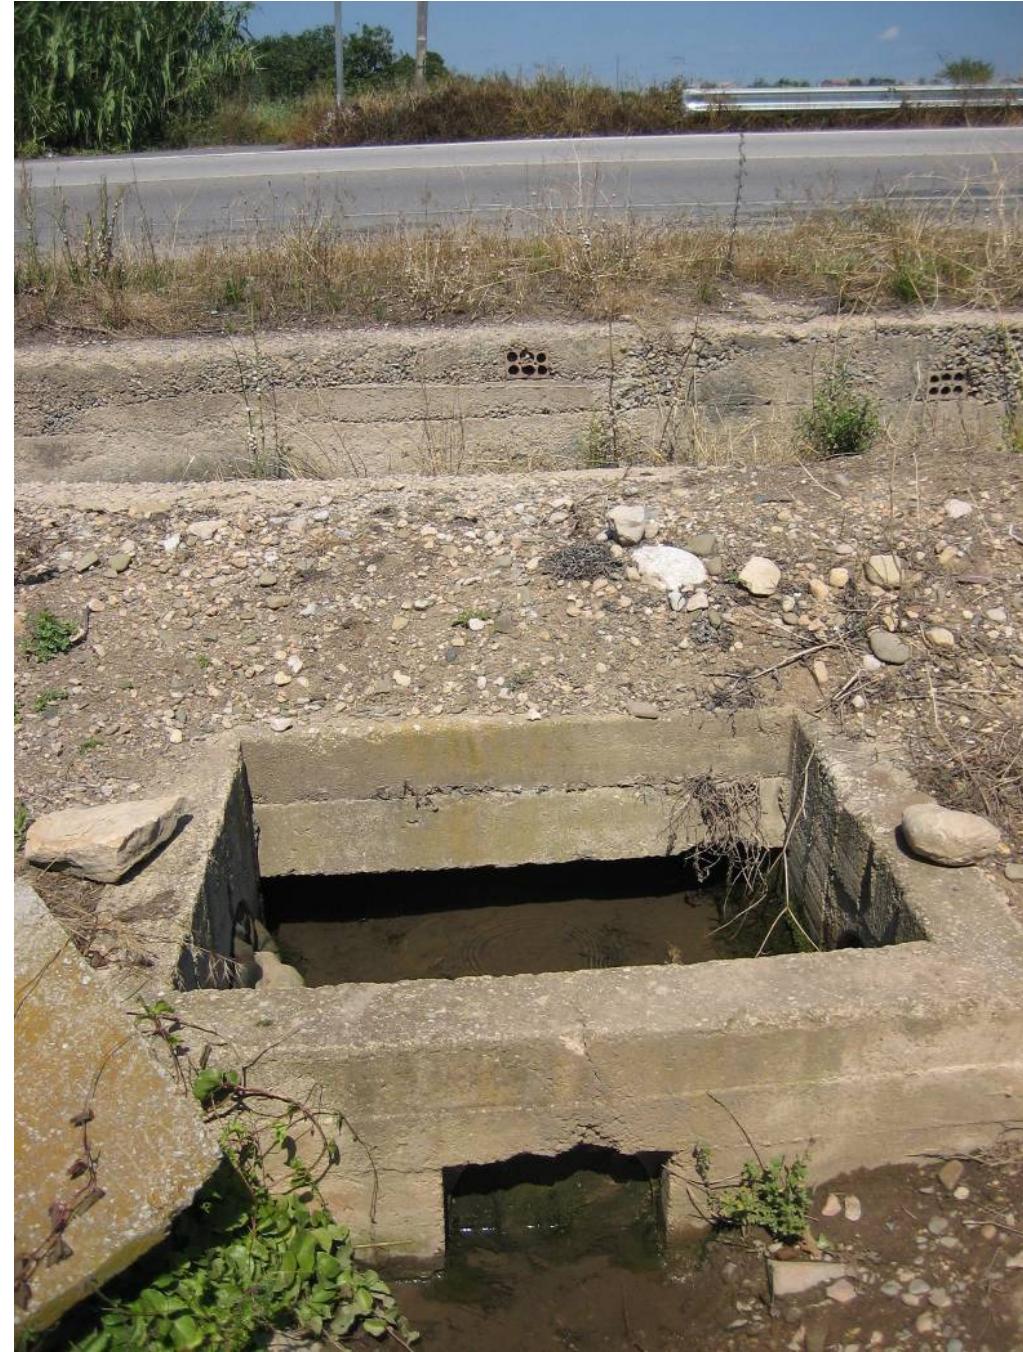
Foto3: Pertenece al ramal R-1 para la toma del hidrante de la agrupación 9 que es la toma para el ayuntamiento hay que cruzar la carretera y se puede utilizar este sifón ya existente.

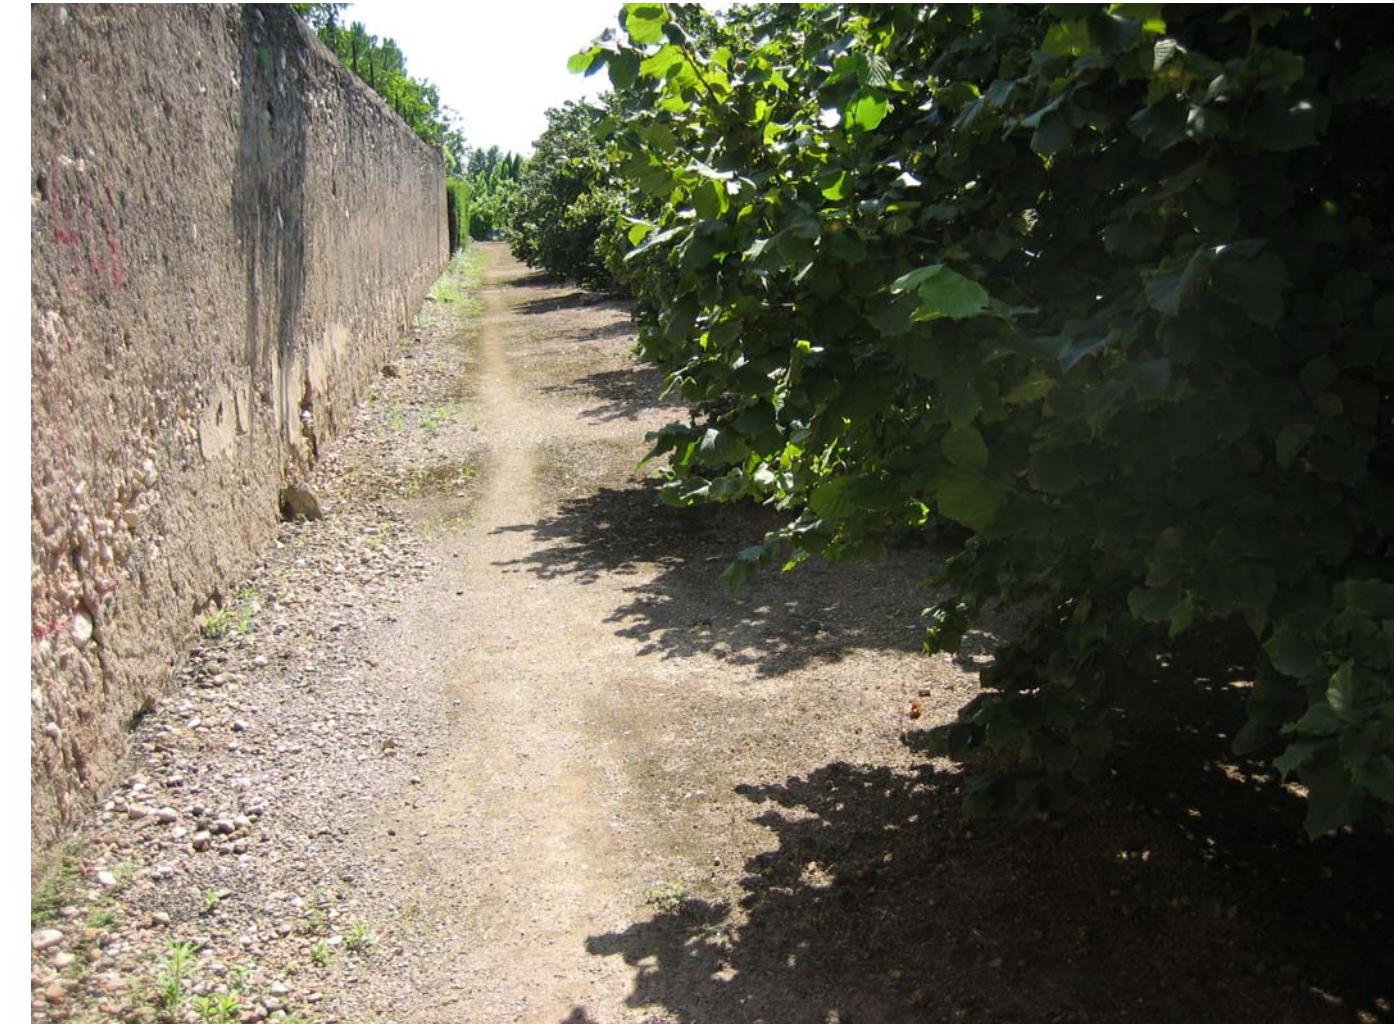
Foto 4: Pertenece al ramal R-1 cerca del hidrante de la agrupación 31. Se aprecia un muro de piedra particular y avellanado a 1 m de este luego no habrá espacio para la realización de la obra:

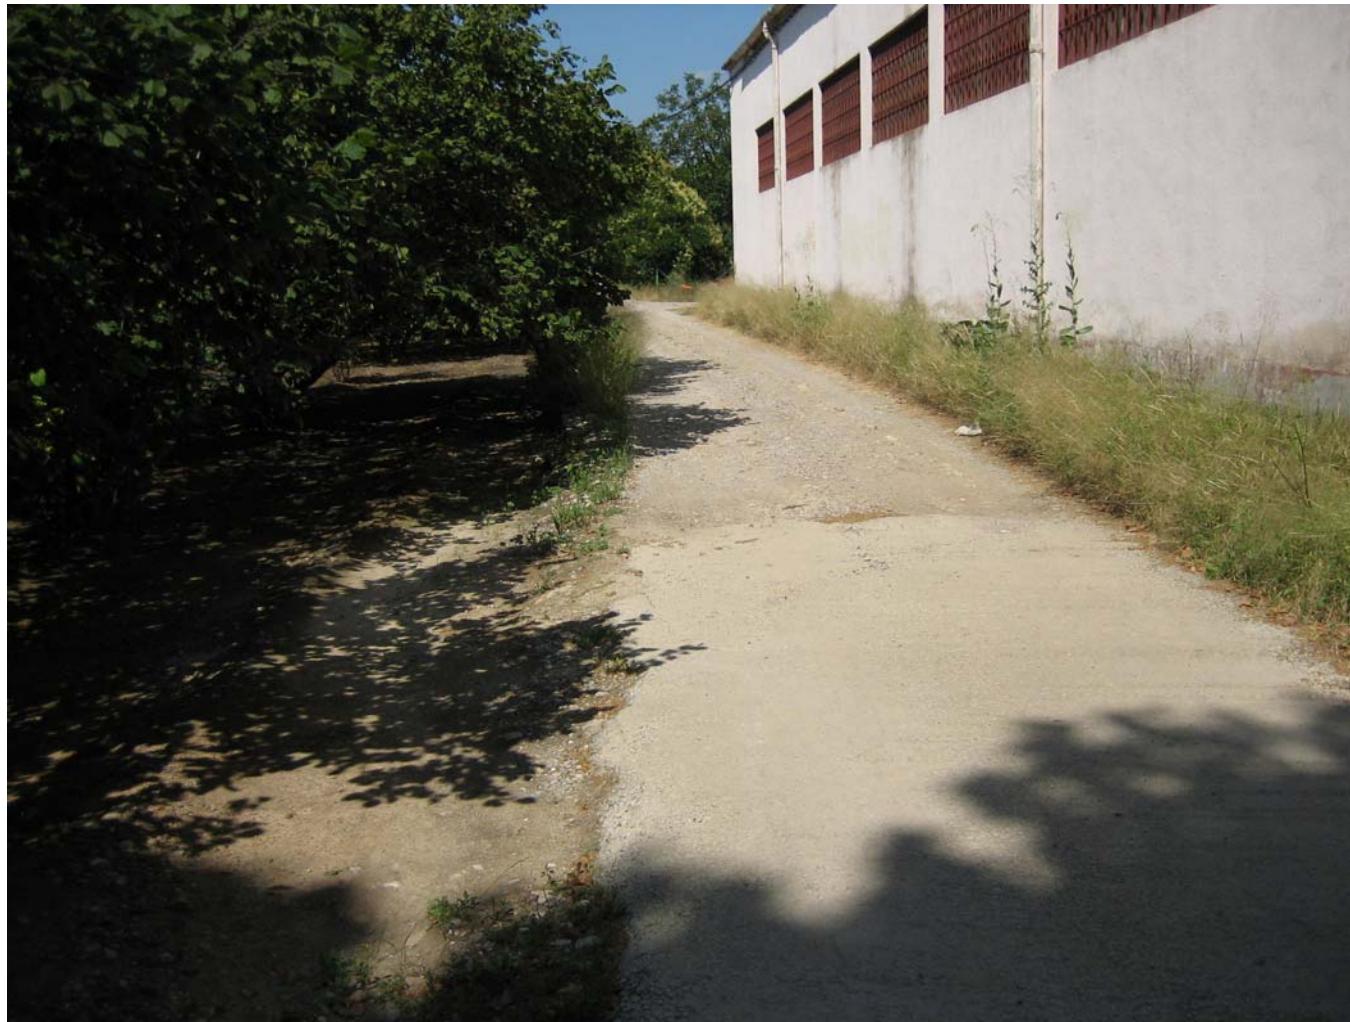
Foto 5: Pertenece al ramal R-1 cerca del hidrante de la agrupación 32. Se aprecia un camino de unos 2,5 m, unos avellanos a 2 m de este y un almacén al otro lado del camino separado 1 m. La tubería deberá meterse por el lado de los avellanos con la consiguiente rotura de ramas de estos durante la ejecución de las obras.

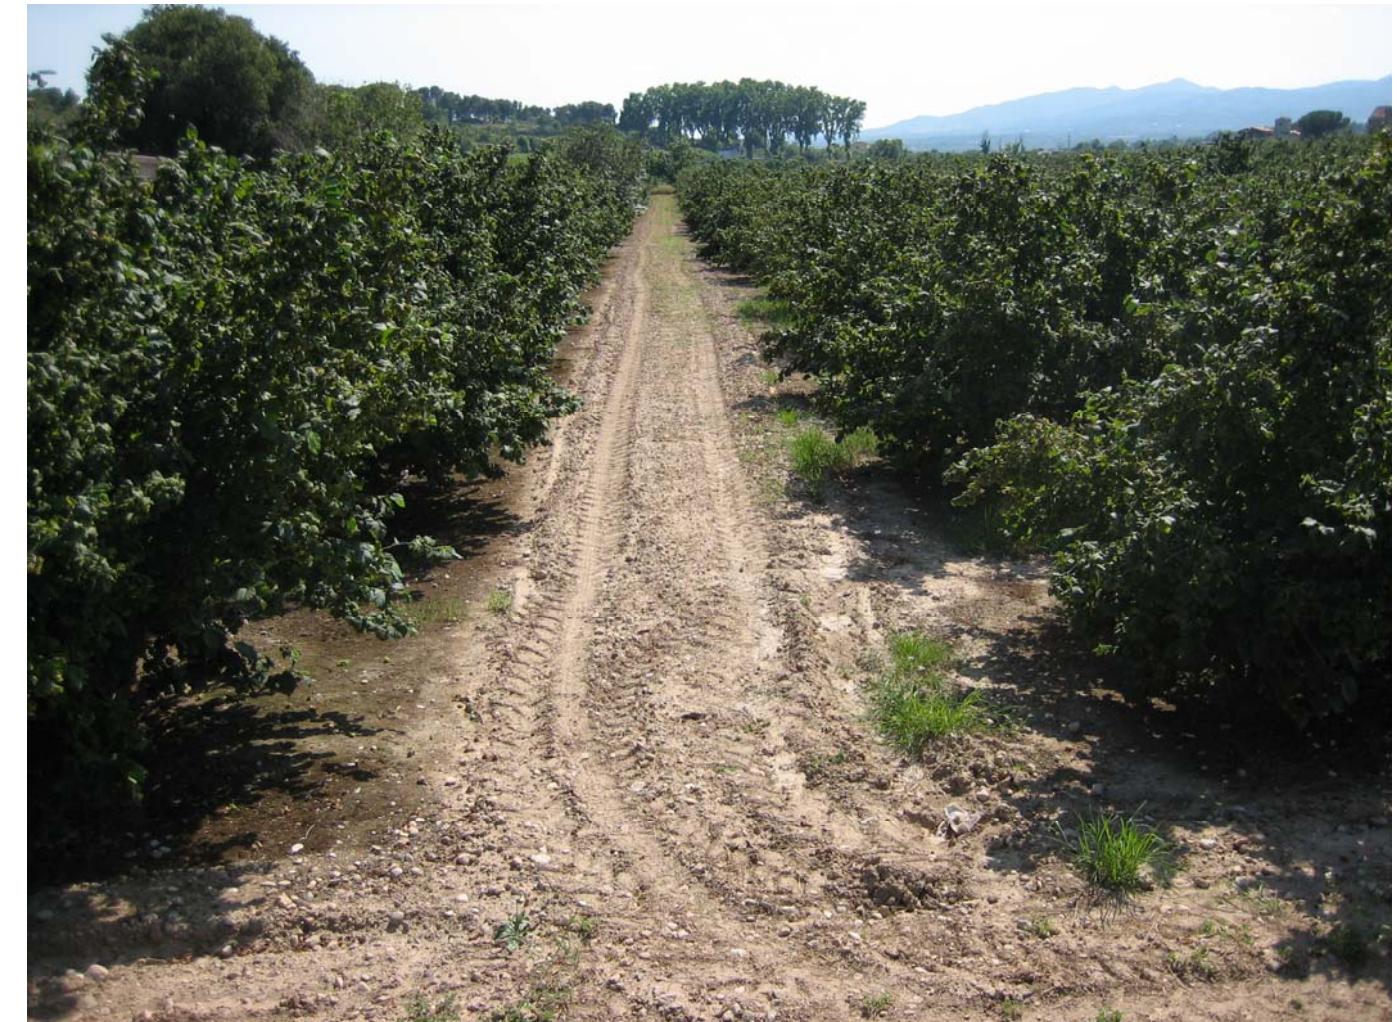
Foto 6: Pertenece al ramal R-1 entre los hidrantes de las agrupaciones 29 y 30. La tubería habrá de meterse entre las filas de avellanos ya que no existe camino, siendo la distancia entre estos de 2,5 m luego los árboles sufrirán daños durante la ejecución de la obra.

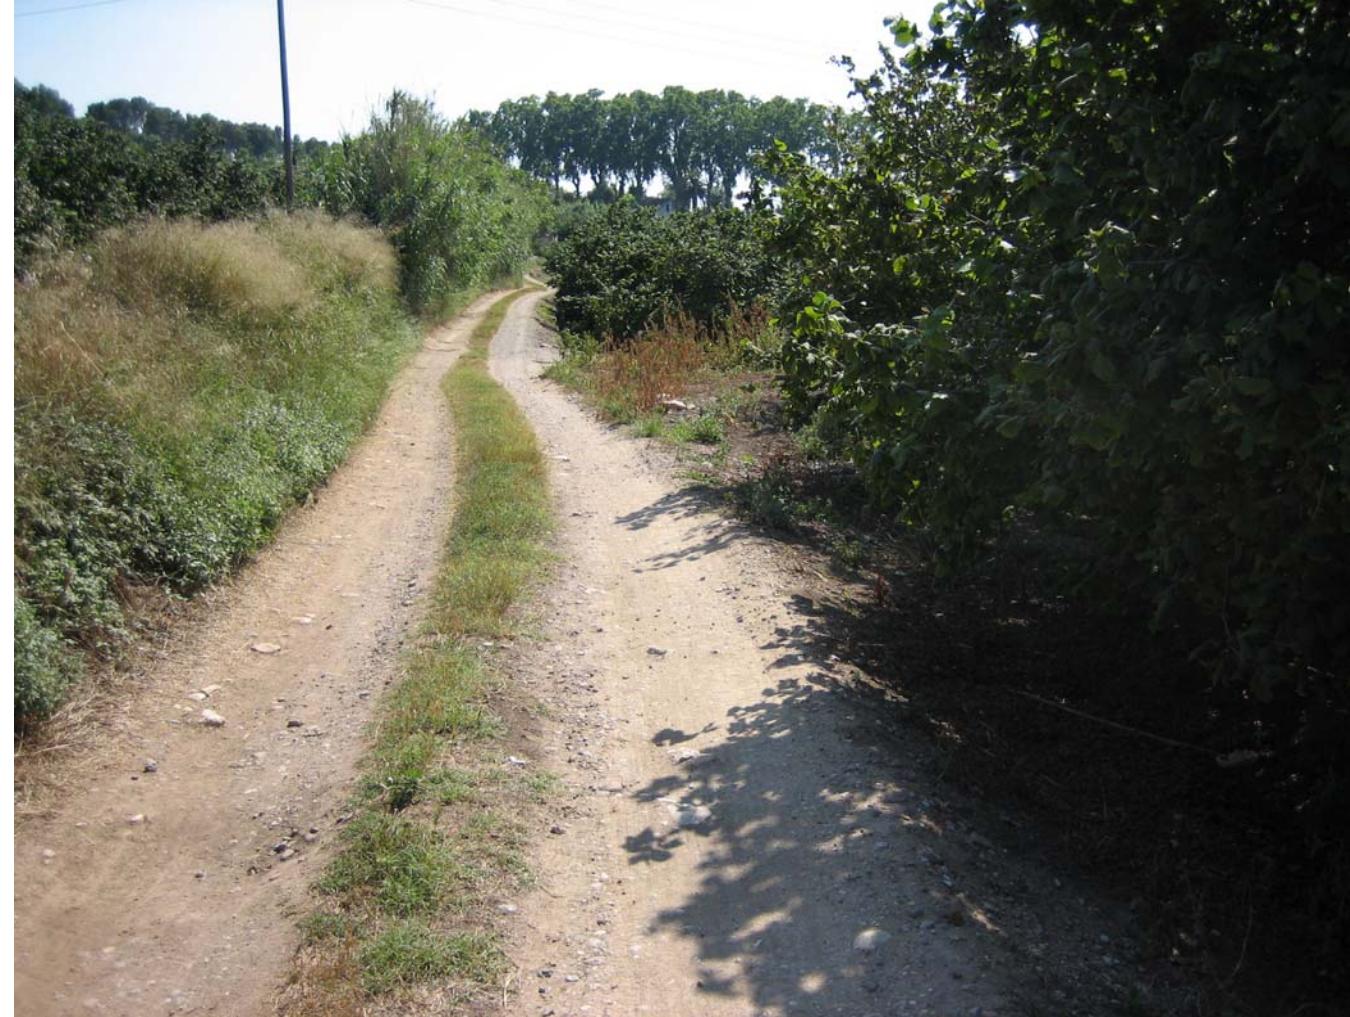
Foto 7: Pertenece al ramal R-1 entre los hidrantes de las agrupaciones 27 y 29. Se aprecia un camino de 2,5 m de anchura con avellanos a 1 m del camino en uno de los lados y un talud de una finca pegado a este. Luego la tubería habrá de meterse entre el camino y la fila de avellanos, siendo la distancia entre estos de 1 m luego los árboles sufrirán daños durante la ejecución de la obra.

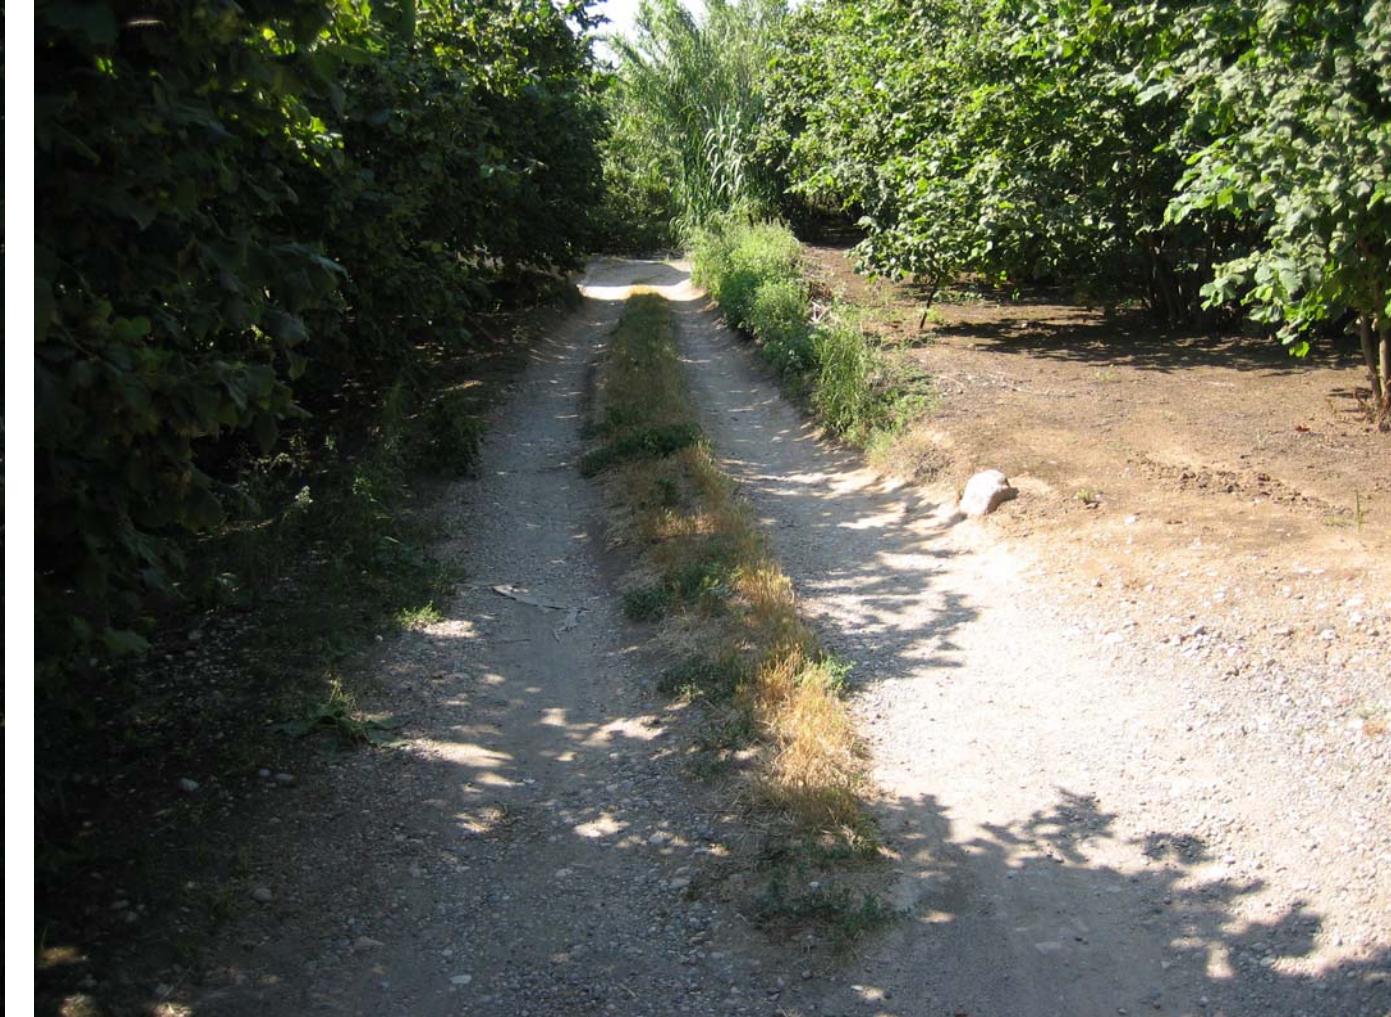
Foto 8: Pertenece al ramal R-1 entre los hidrantes de las agrupaciones 27 y 28. Se aprecia un camino de 2 m de anchura con avellanos a 1 m del camino en ambos lados. Luego la tubería habrá de meterse entre el camino y la fila de avellanos, siendo la distancia entre estos de 1 m luego los árboles sufrirán daños durante la ejecución de la obra.

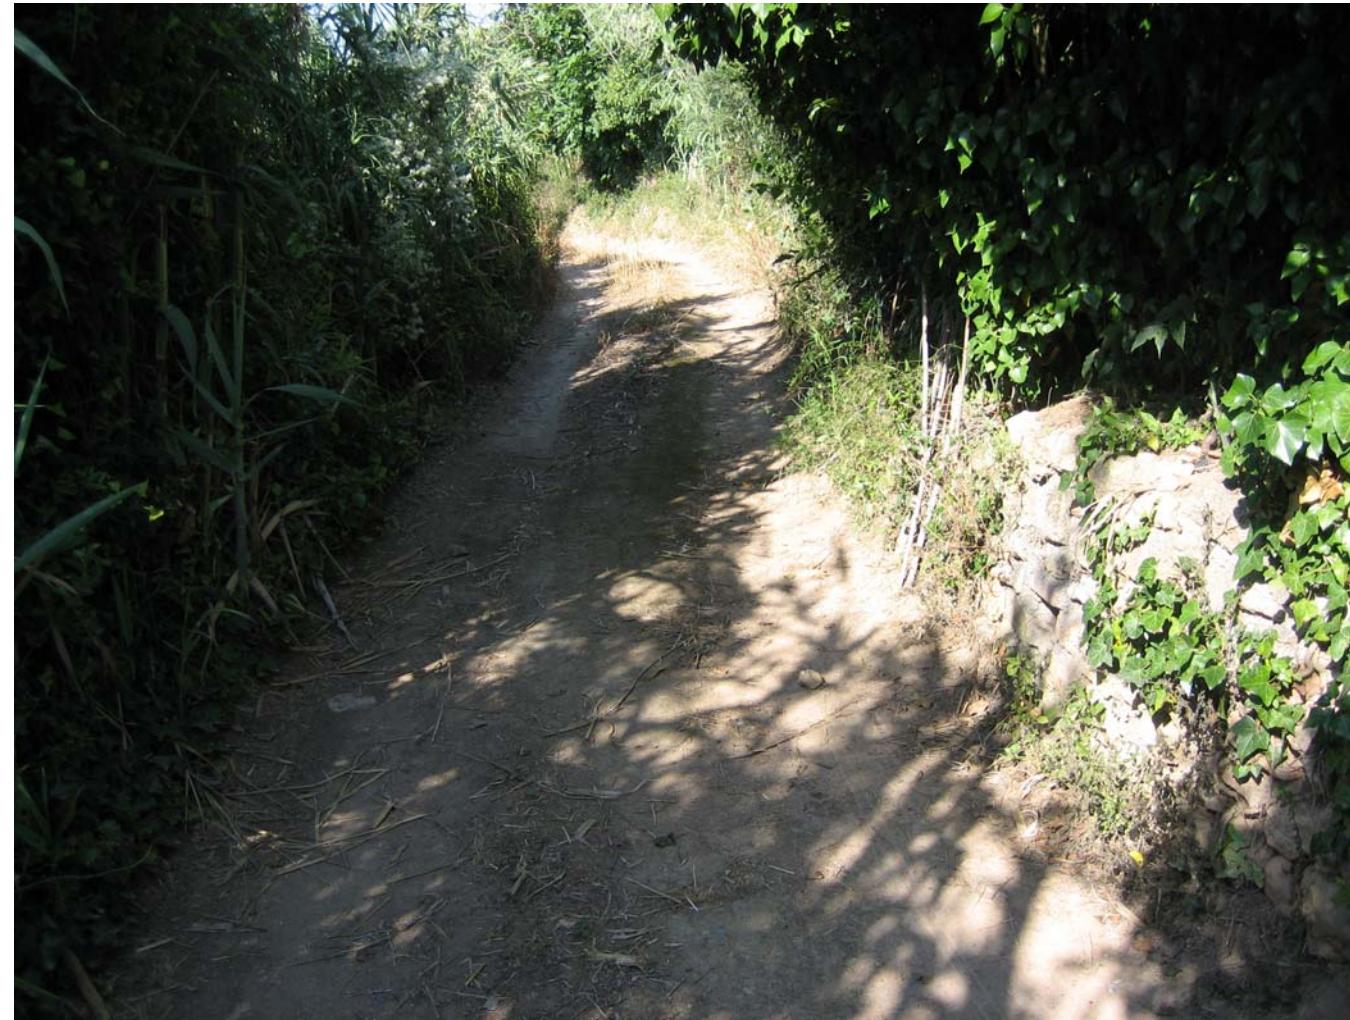
Foto 9: Pertenece al ramal R-1 entre los hidrantes de las agrupaciones 23 y 62. Se aprecia un camino de 2 m de anchura con un muro de piedra que cierra una finca particular a un lado del camino y un desnivel de unos 2 m en el otro lado. Luego la tubería irá por la parte de arriba del muro que habrá que reponer después de la obra.

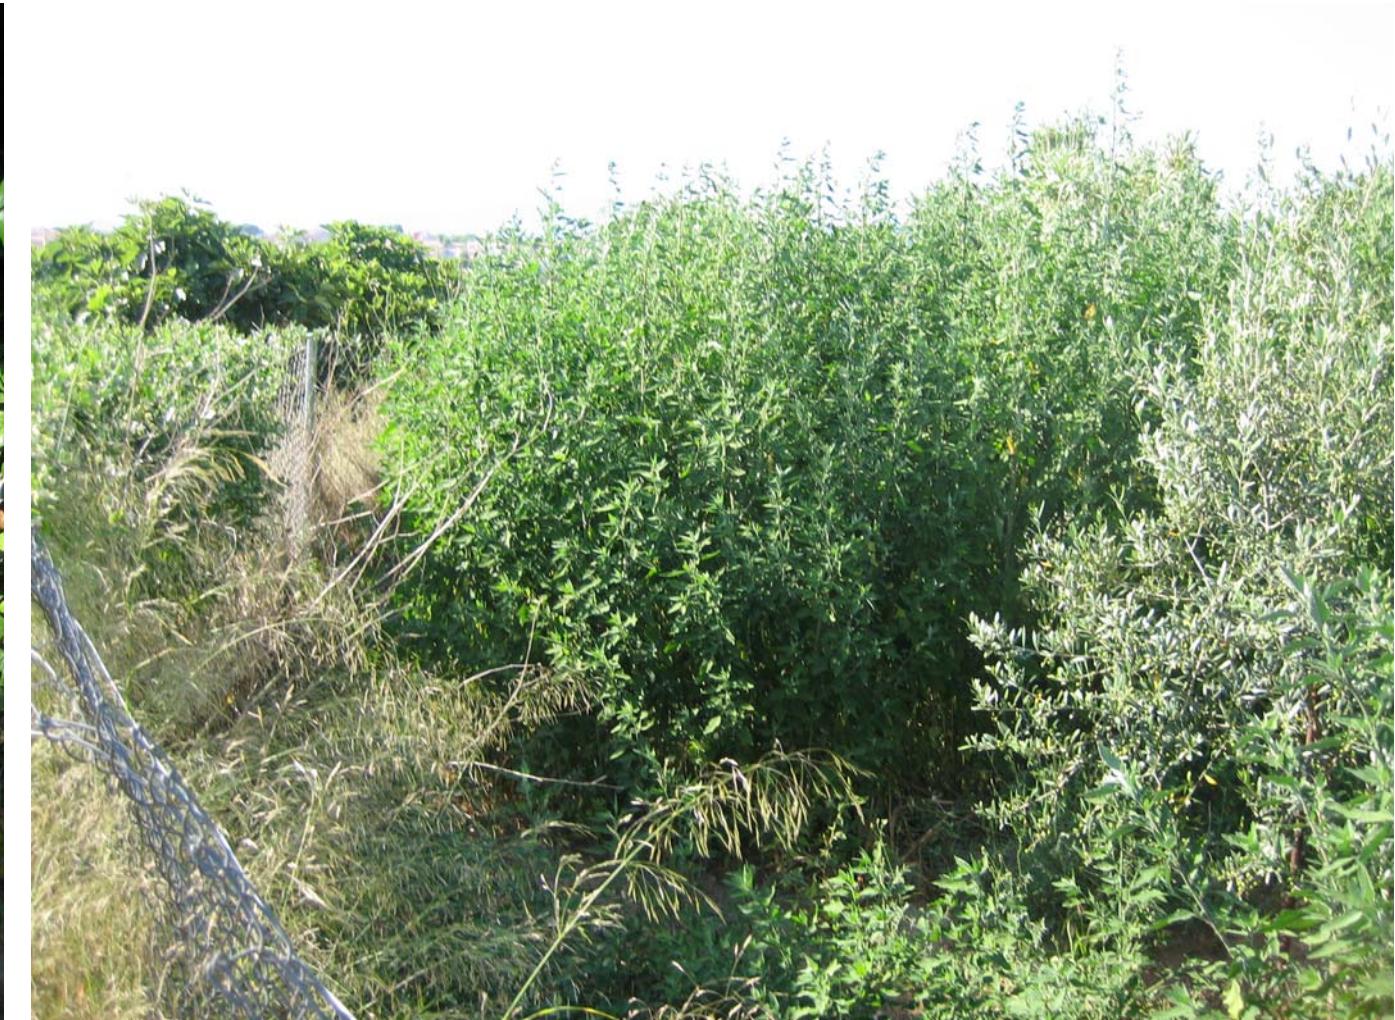
Foto 10: Pertenece al ramal R-1 cerca del hidrante de las agrupación 62. El camino desaparece absorbido por la maleza. A la izquierda tenemos una valla metálica y a la izquierda una parcela abandonada por donde irá la tubería por tanto habría que desbrozar para poder continuar.

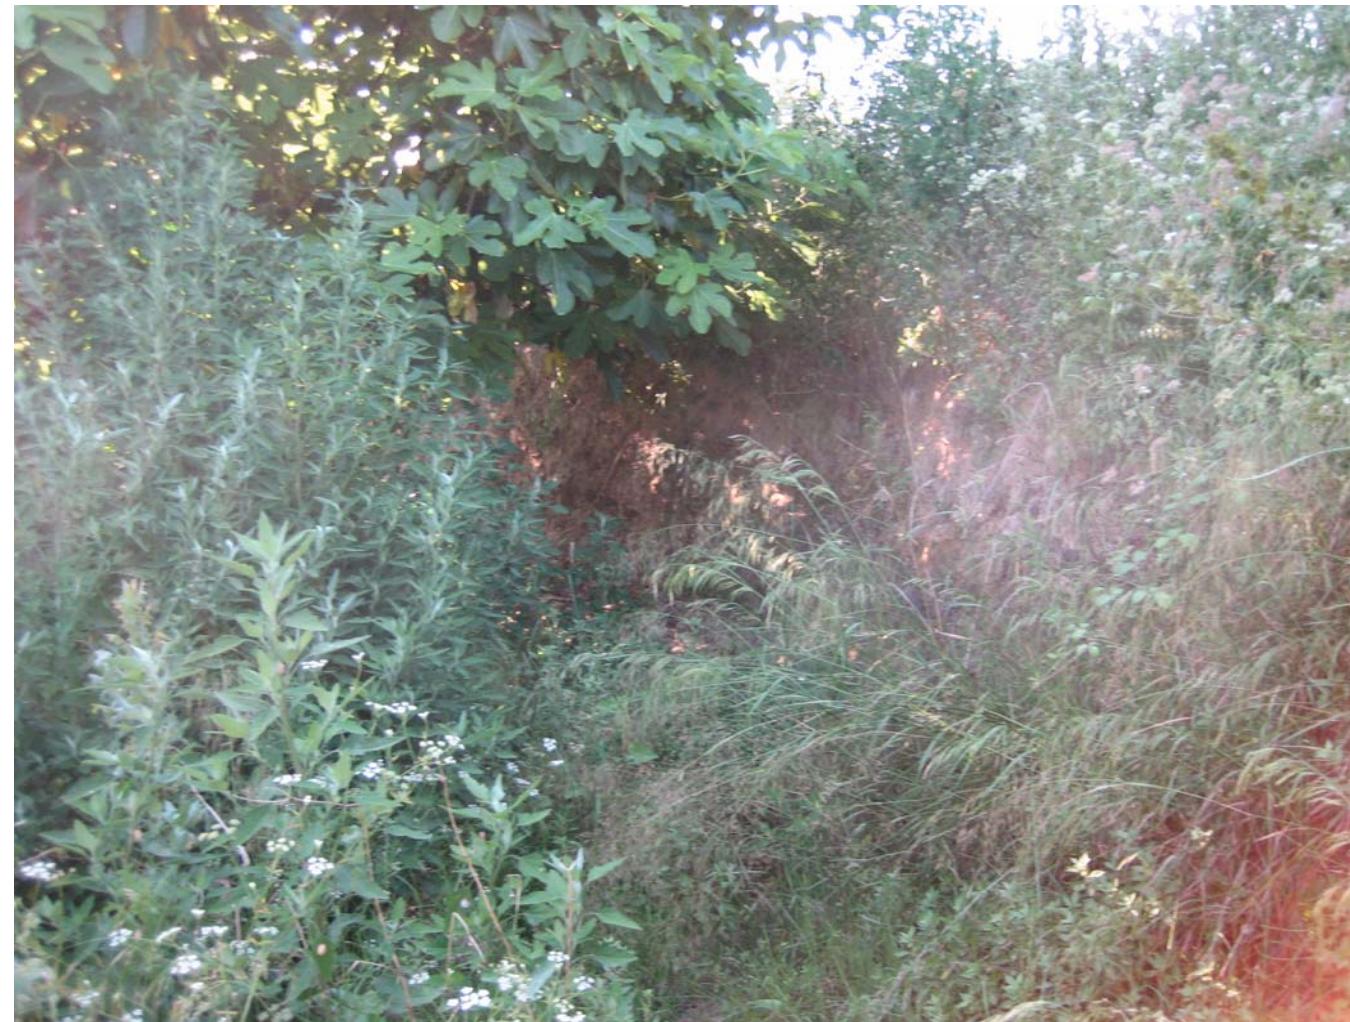
Foto 11: Pertenece al ramal R-1 cerca del hidrante de las agrupación 62. Vista desde el otro lado donde el camino desaparece absorbido por la maleza. A la izquierda tenemos la parcela abandonada con una higuera y a la derecha un talud la tubería irá por la parcela abandonada por tanto habrá que desbrozar para poder continuar.

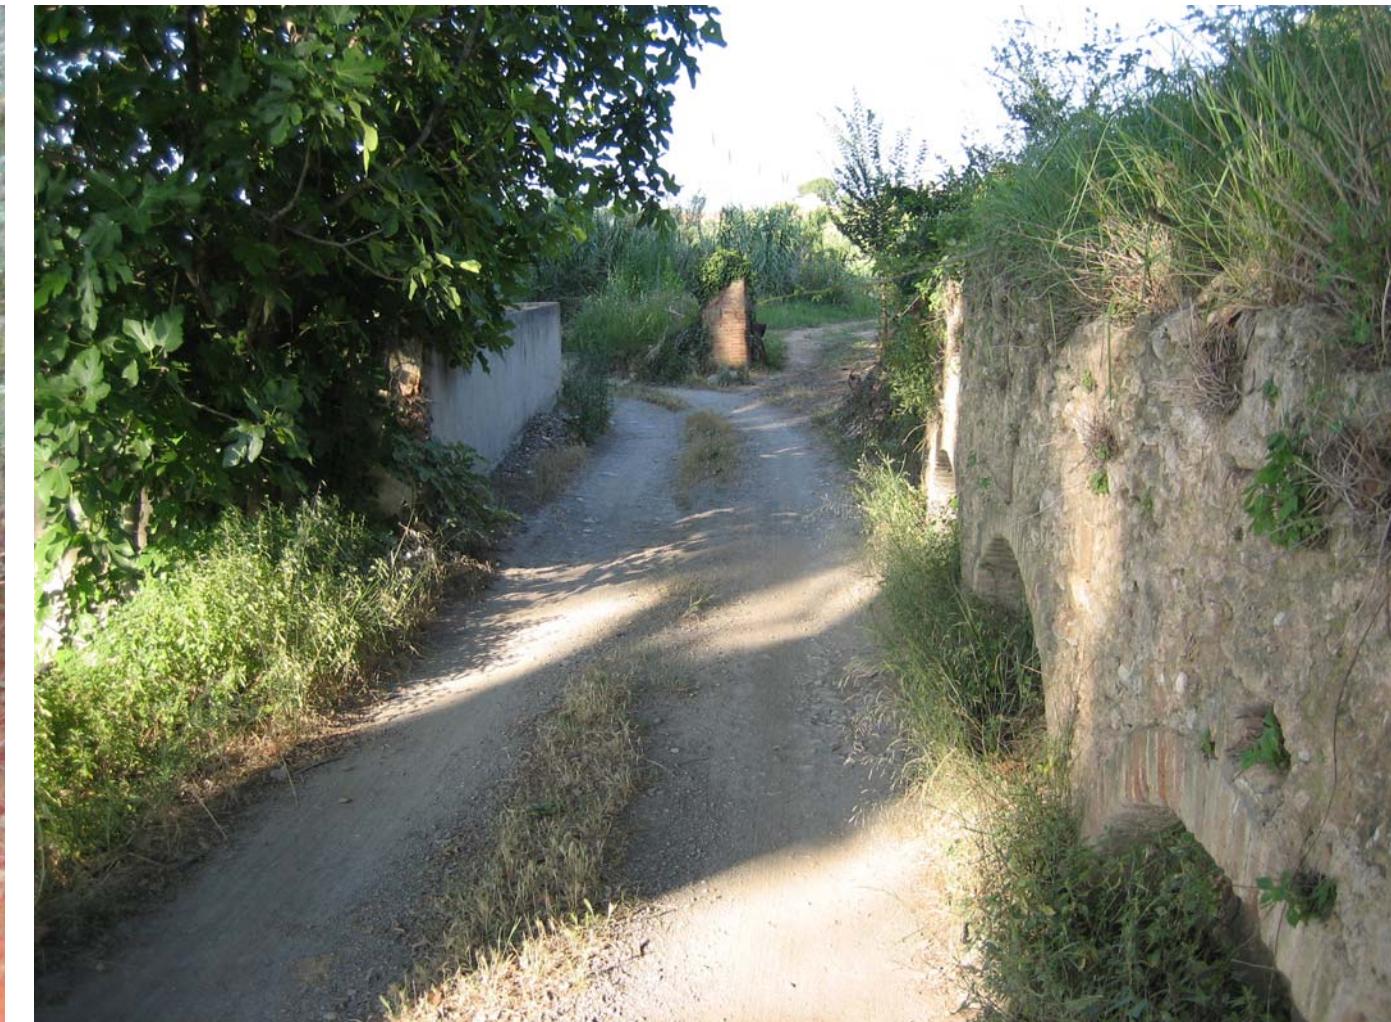
Foto 12: Pertenece al ramal R-1 entre los hidrantes de las agrupaciones 26 y 27, entre el límite de la agrupación 27 y 28. Se puede ver un camino de 1,5 m con muro a ambos lados, uno de una casa particular y otro de piedra que sostiene una acequia. No hay sitio para meter la tubería entre los muros luego habrá que romper uno de ellos reponiéndolo a posteriori.

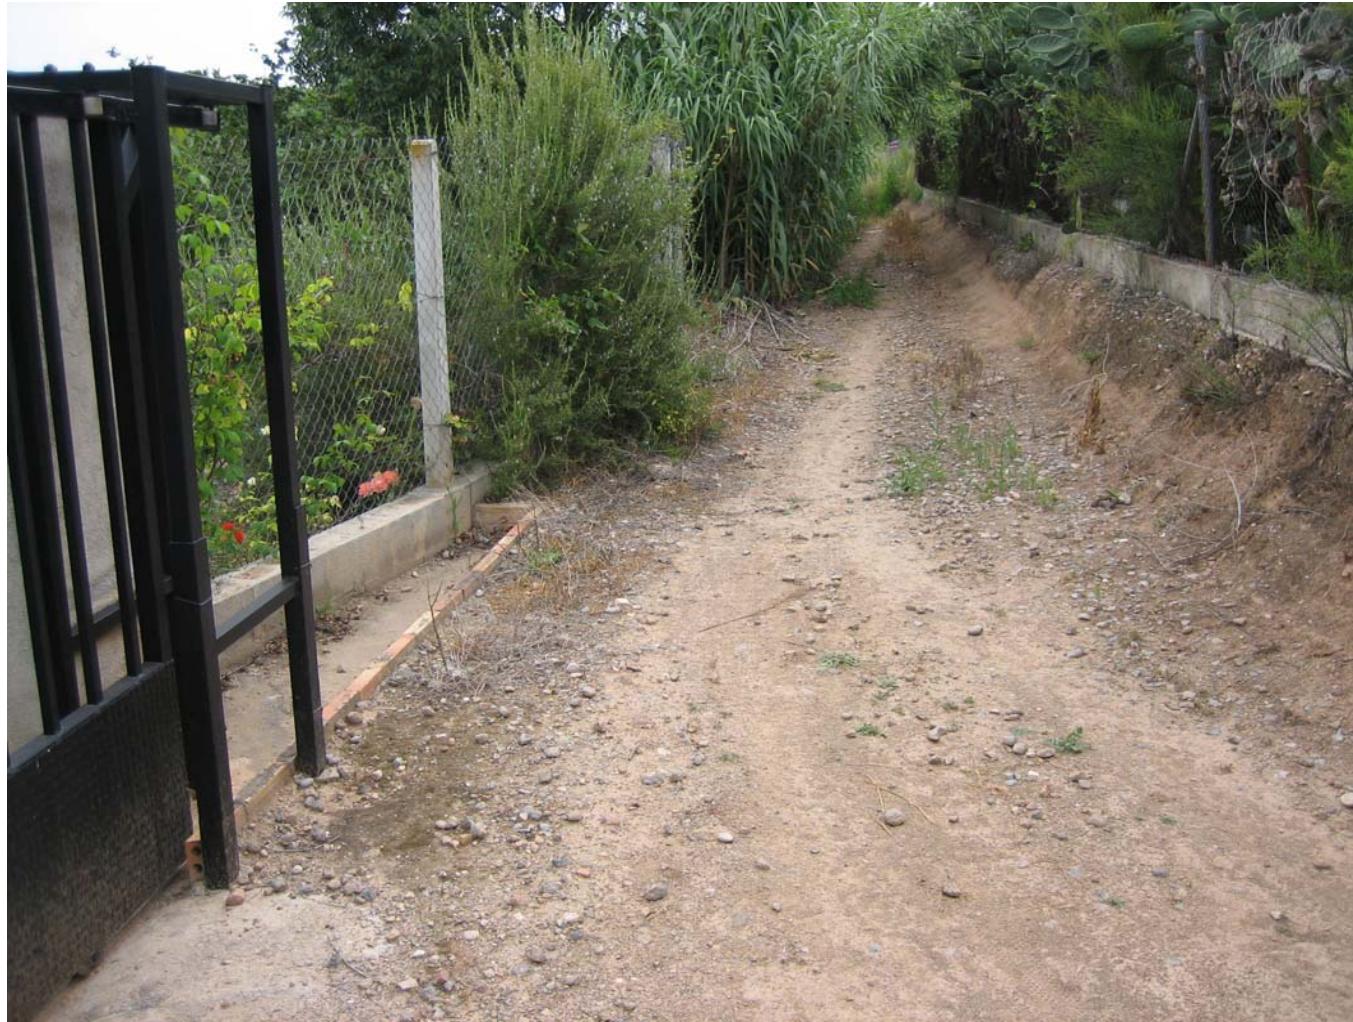
Foto 13: Pertenece al ramal R-1 entre los hidrantes de las agrupaciones 58 y 59. Se puede ver un camino de 1,5 m con alambrada con base de hormigón a ambos lados, los dos son de una casa particular. No hay sitio para meter la tubería entre las alambradas luego habrá que romper uno de ellos reponiéndolo a posteriori.

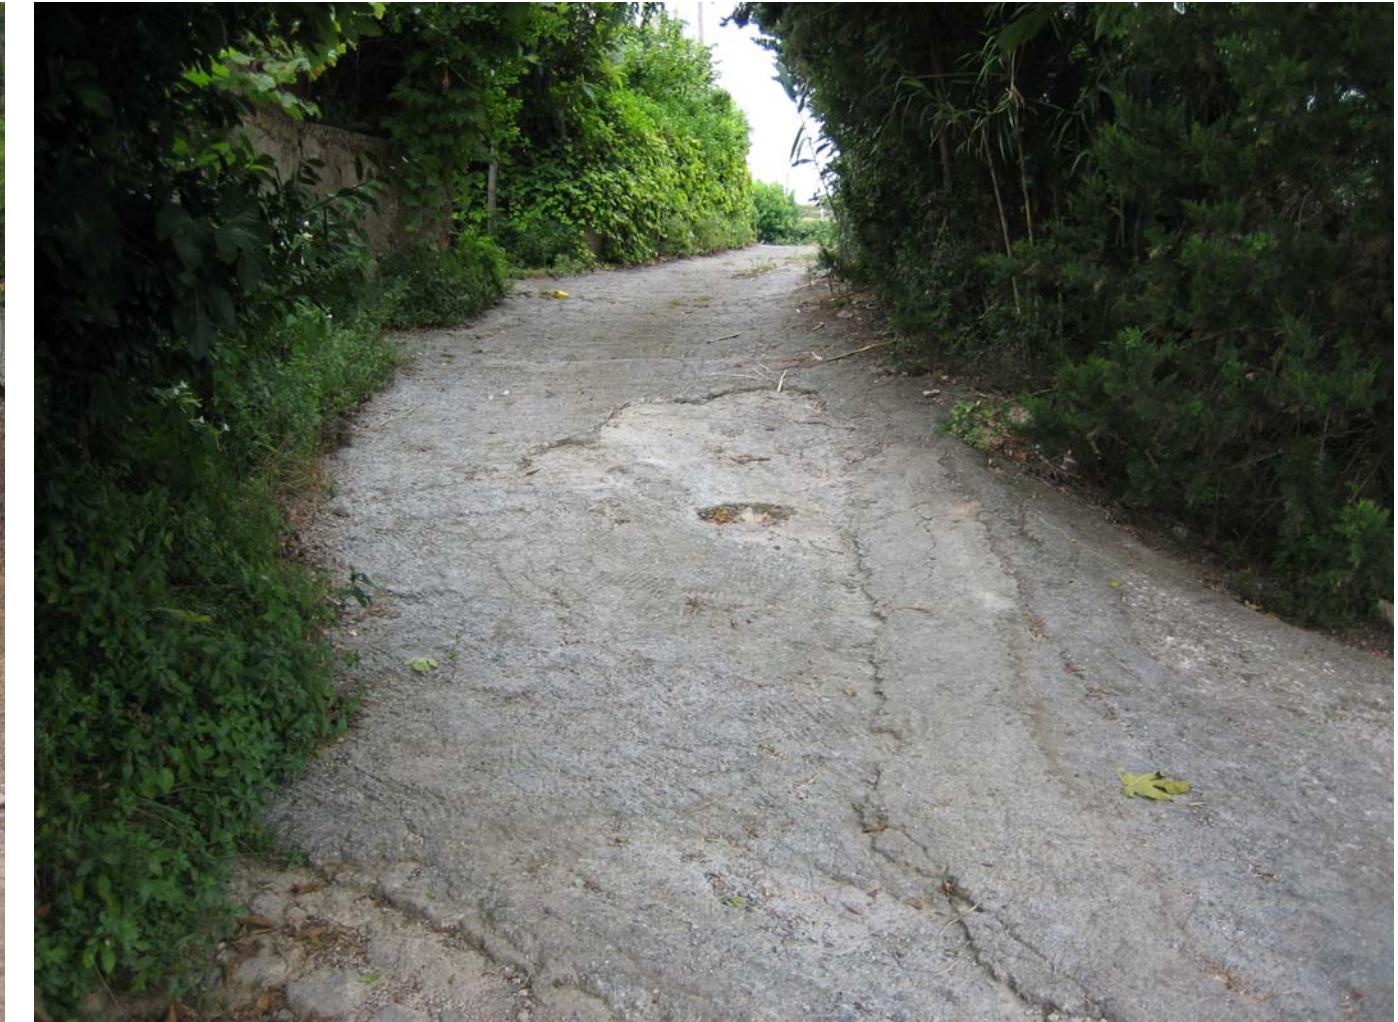
Foto 14: Pertenece al ramal R-1 entre los hidrantes de las agrupaciones 58 y 59. Se puede ver un camino de 2 m de hormigón con muro de casa particular a un lado con desnivel y un talud a otro. No hay sitio para meter la tubería entre el muro y el talud, se meterá por el camino reponiendo este al finalizar la obra.

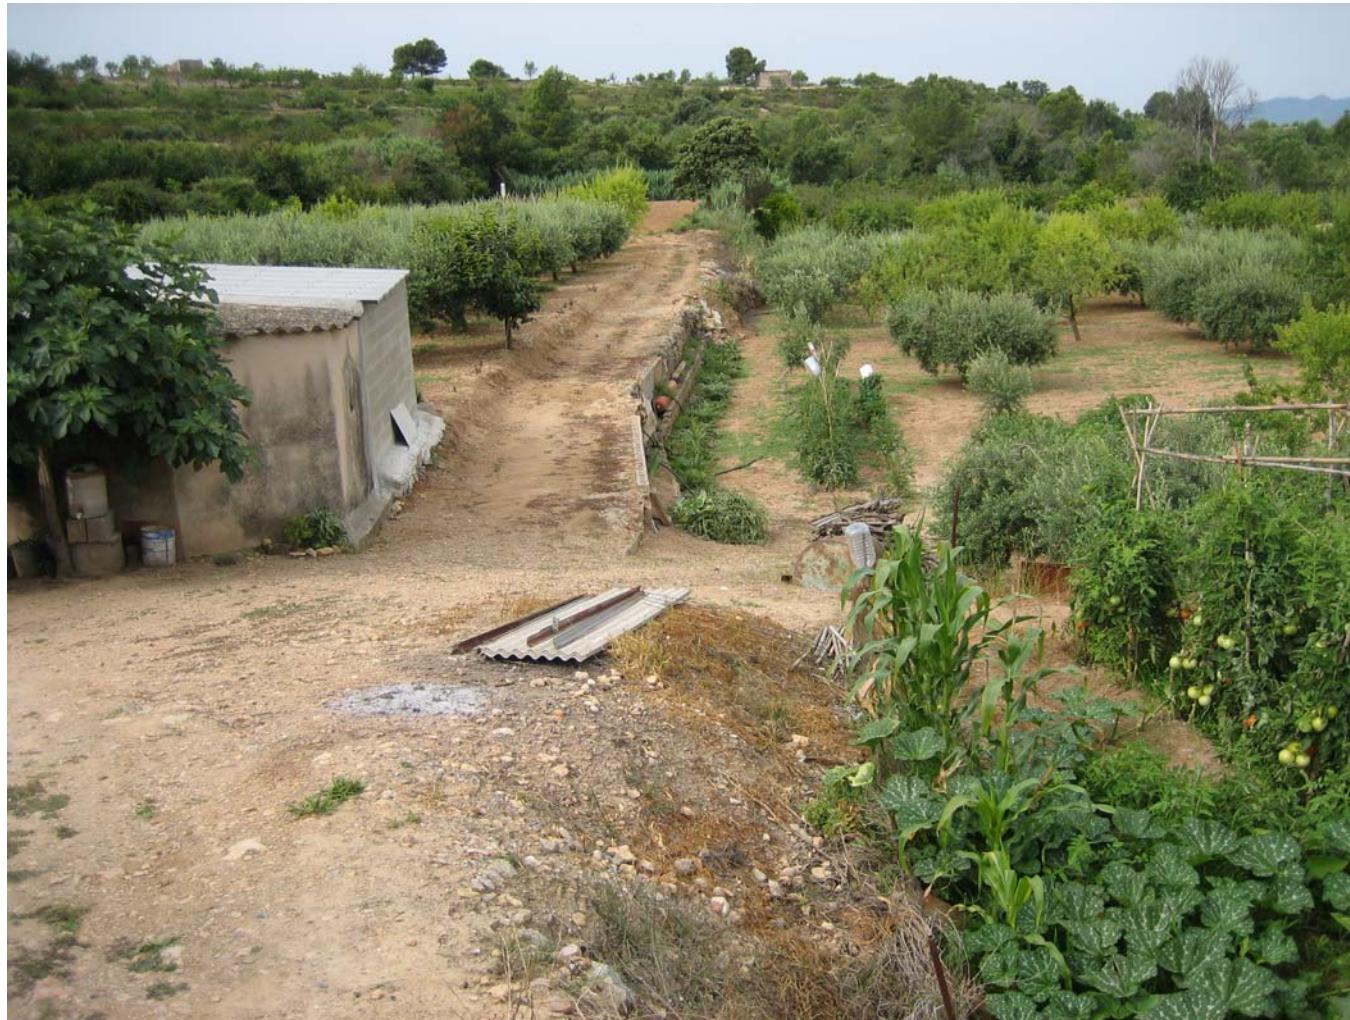
Foto 15: Ramal R-1 entre los hidrantes 57 y 60. Se ve un camino de 1,5 m y muro a ambos lados con una caseta con aperos en el lado izquierdo y una acequia particular con muro y huerto en el derecho.
