**ANEXO 1: RELACIÓN DE FOTOGRAFÍAS RECOGIDAS DURANTE LA
FASE DE VISITA A CAMPO**

ANEXO I: RELACIÓN DE FOTOGRAFÍAS RECOGIDAS DURANTE LA FASE DE VISITA A CAMPO

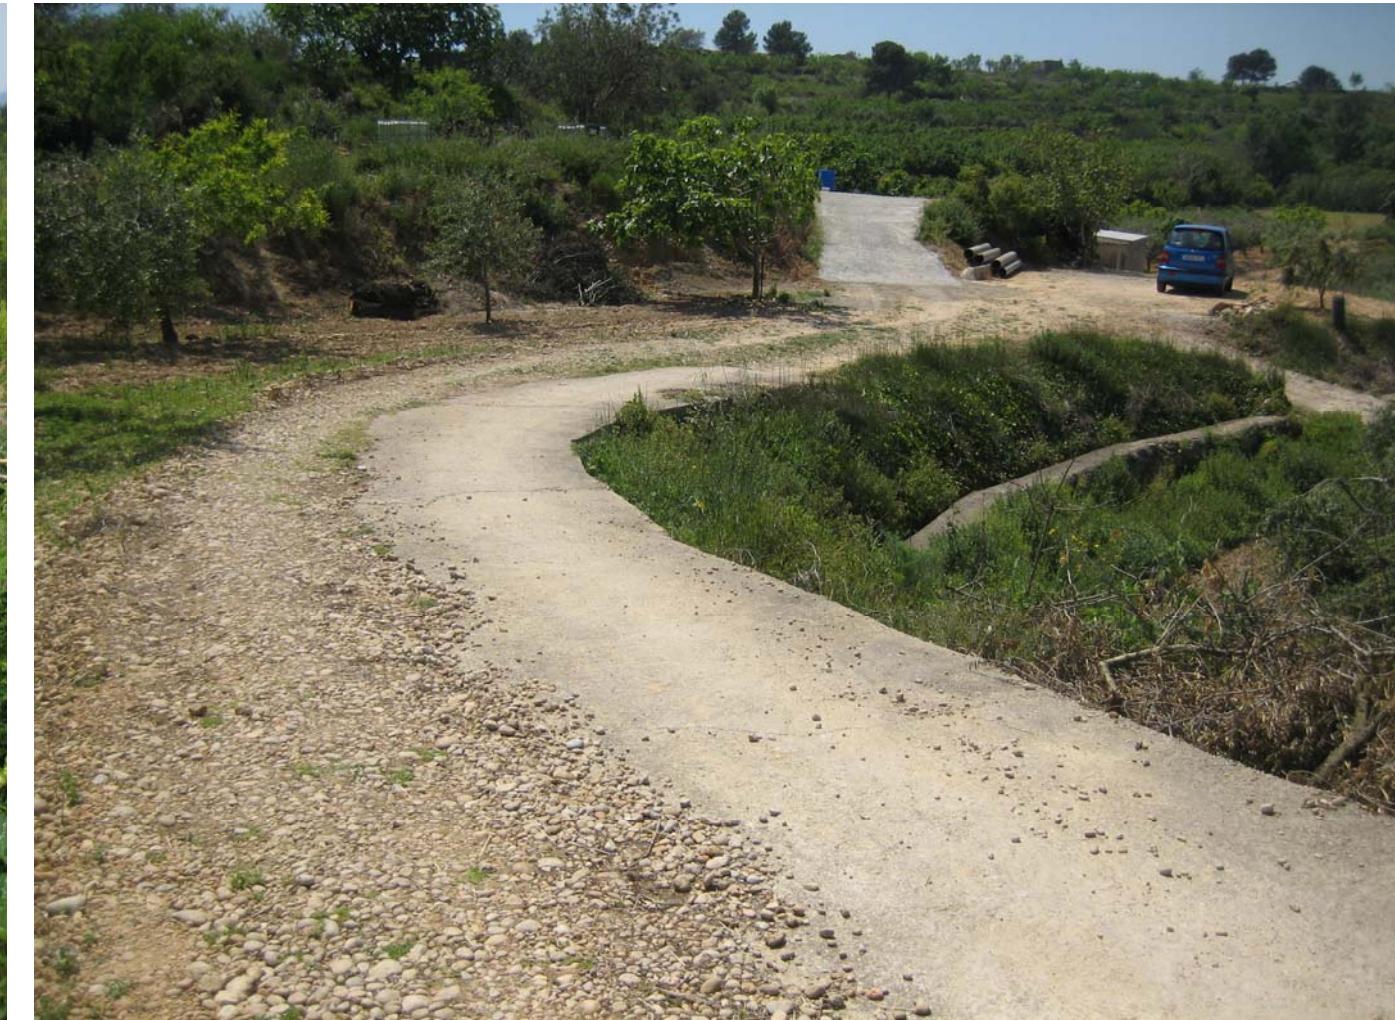
Foto 16: Ramal R-1 entre los hidrantes 57 y 60. Se ve la continuación del camino anterior con un camino de 1 m de hormigón y un talud de 1,5 m en el lado derecho y una finca de almendros en el lado izquierdo.

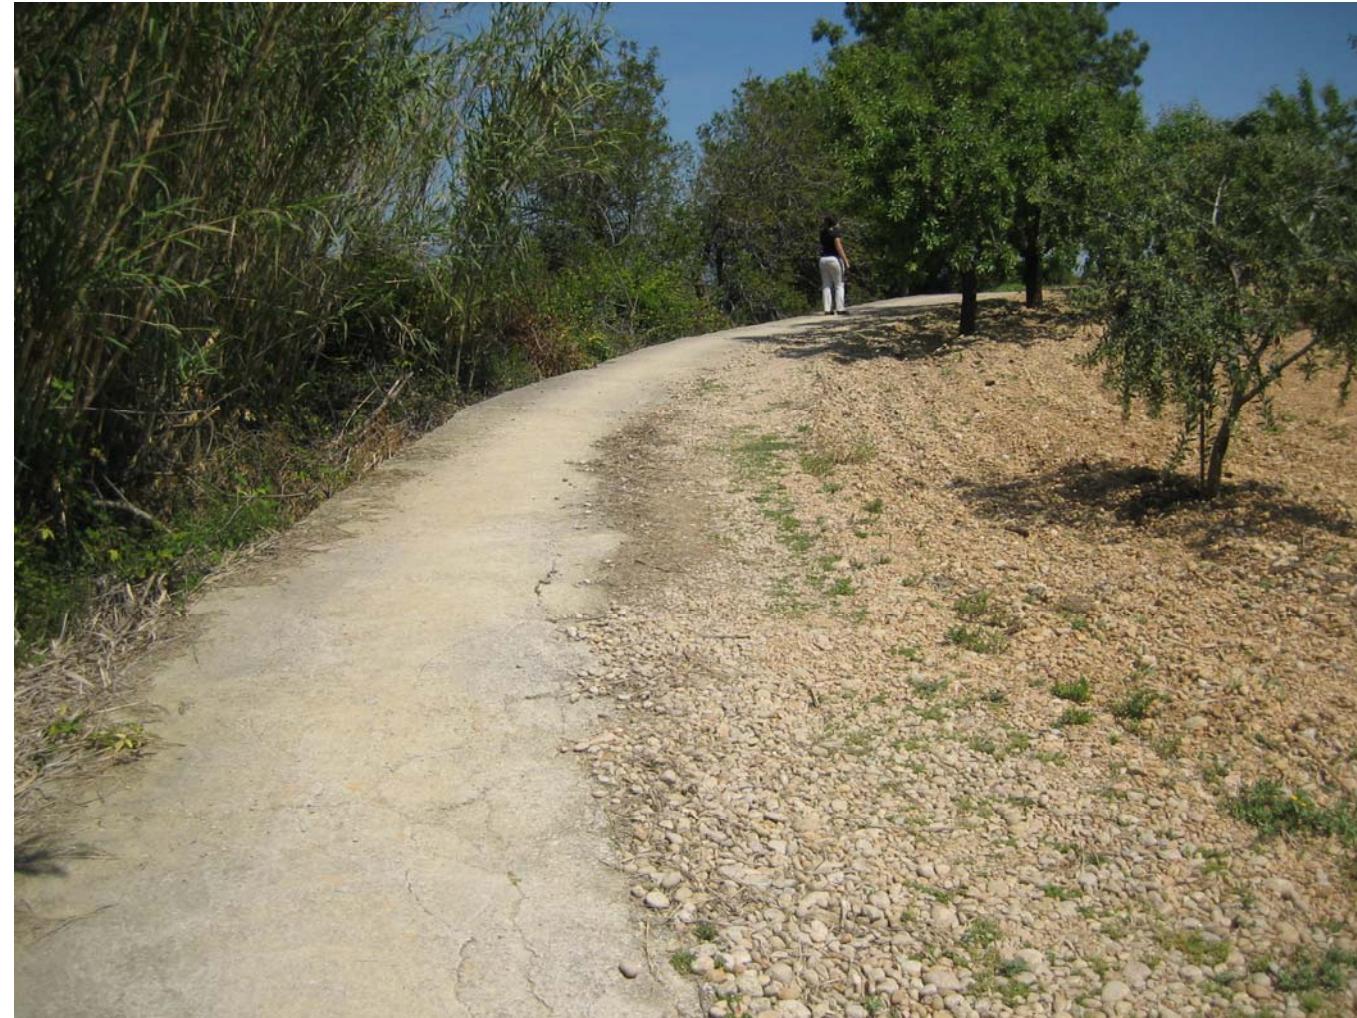
Foto 17: Ramal R-1 entre los hidrantes 57 y 60. Se ve la continuación del camino anterior 1 m de hormigón y un talud de 2,5 m en el lado izquierdo y una finca de almendros en el lado izquierdo.

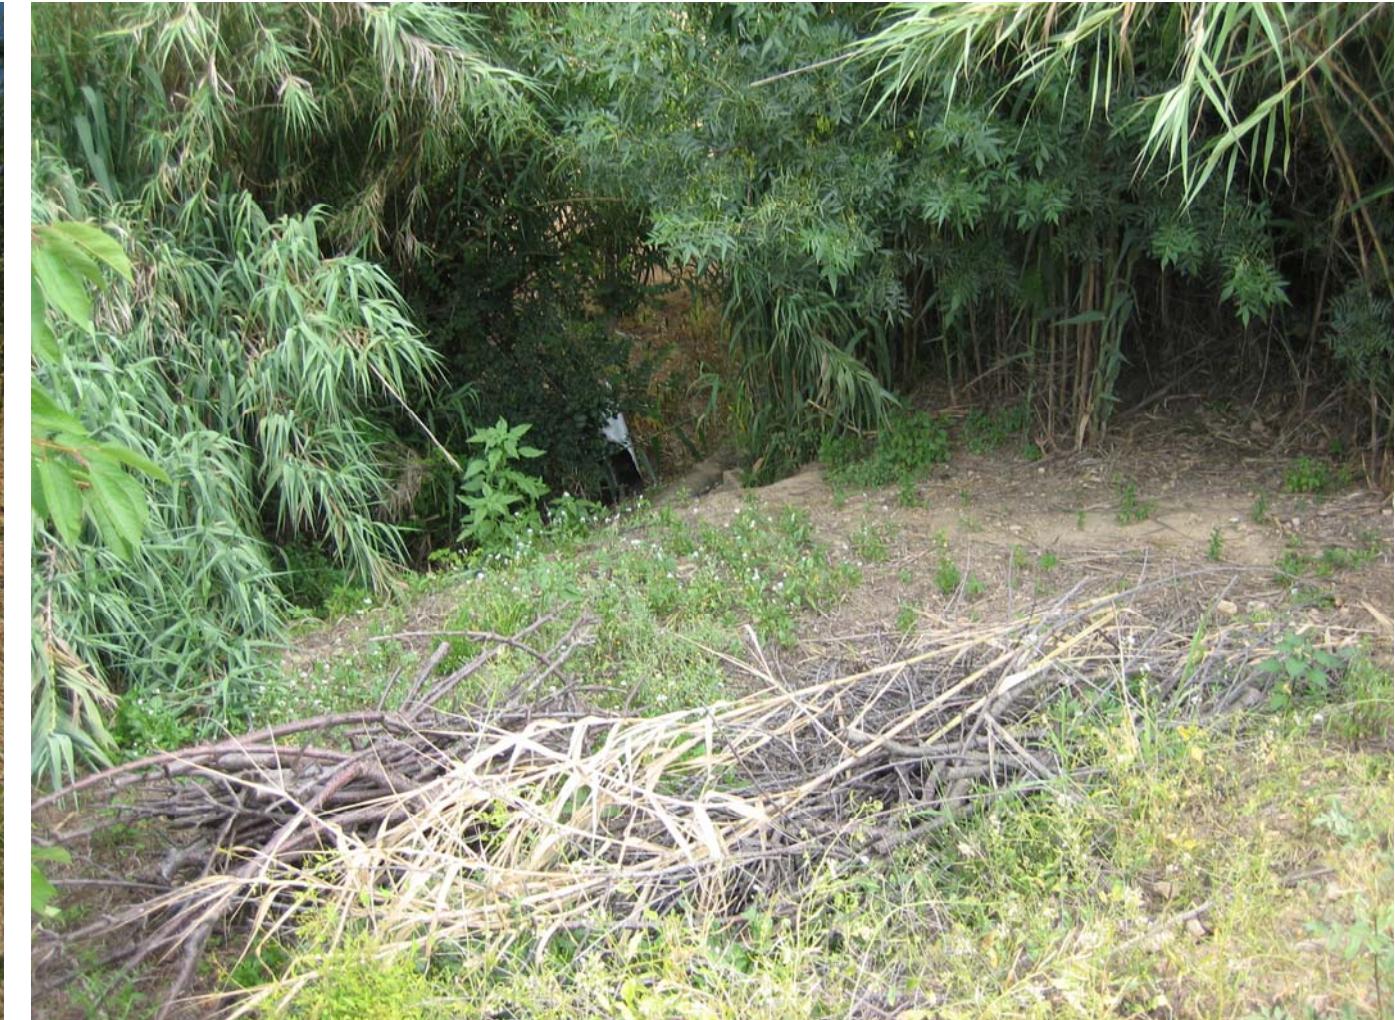
Foto 18: Ramal R-1 entre las agrupaciones 54 y 57. Se ve un cruce con acequia y un desnivel de 5m, no existe camino.

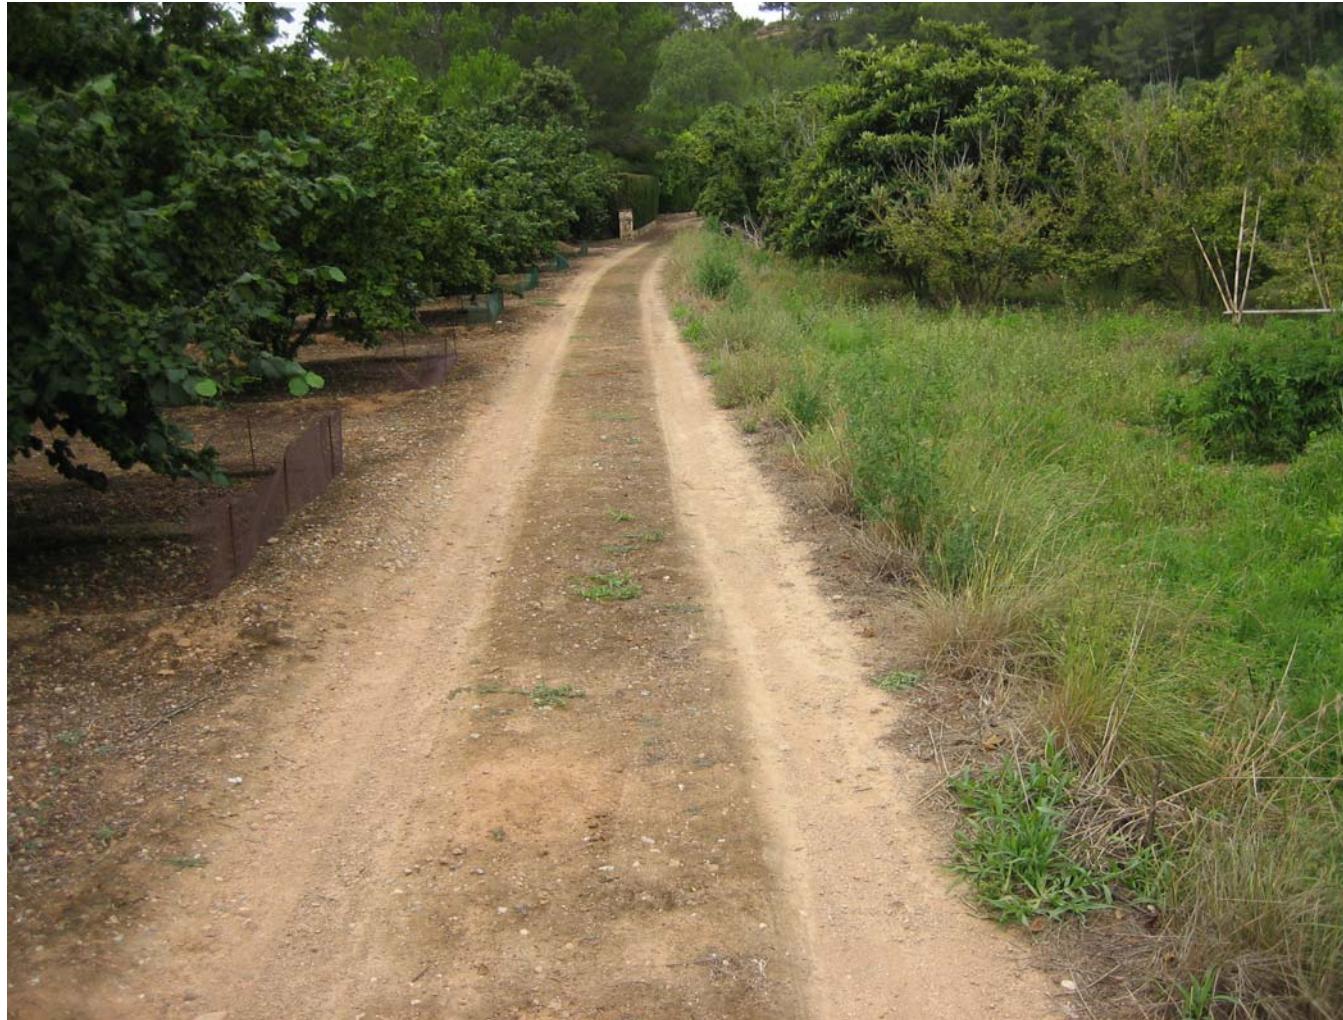
Foto 19: Se localiza en la agrupación 70 en el ramal R-4 antes de cruzar la nueva autovía. Se observa un camino de 2m con una finca de avellanos a la izquierda, y un huerto que continua con una finca de avellanos a la derecha luego no hay sitio para la tubería.

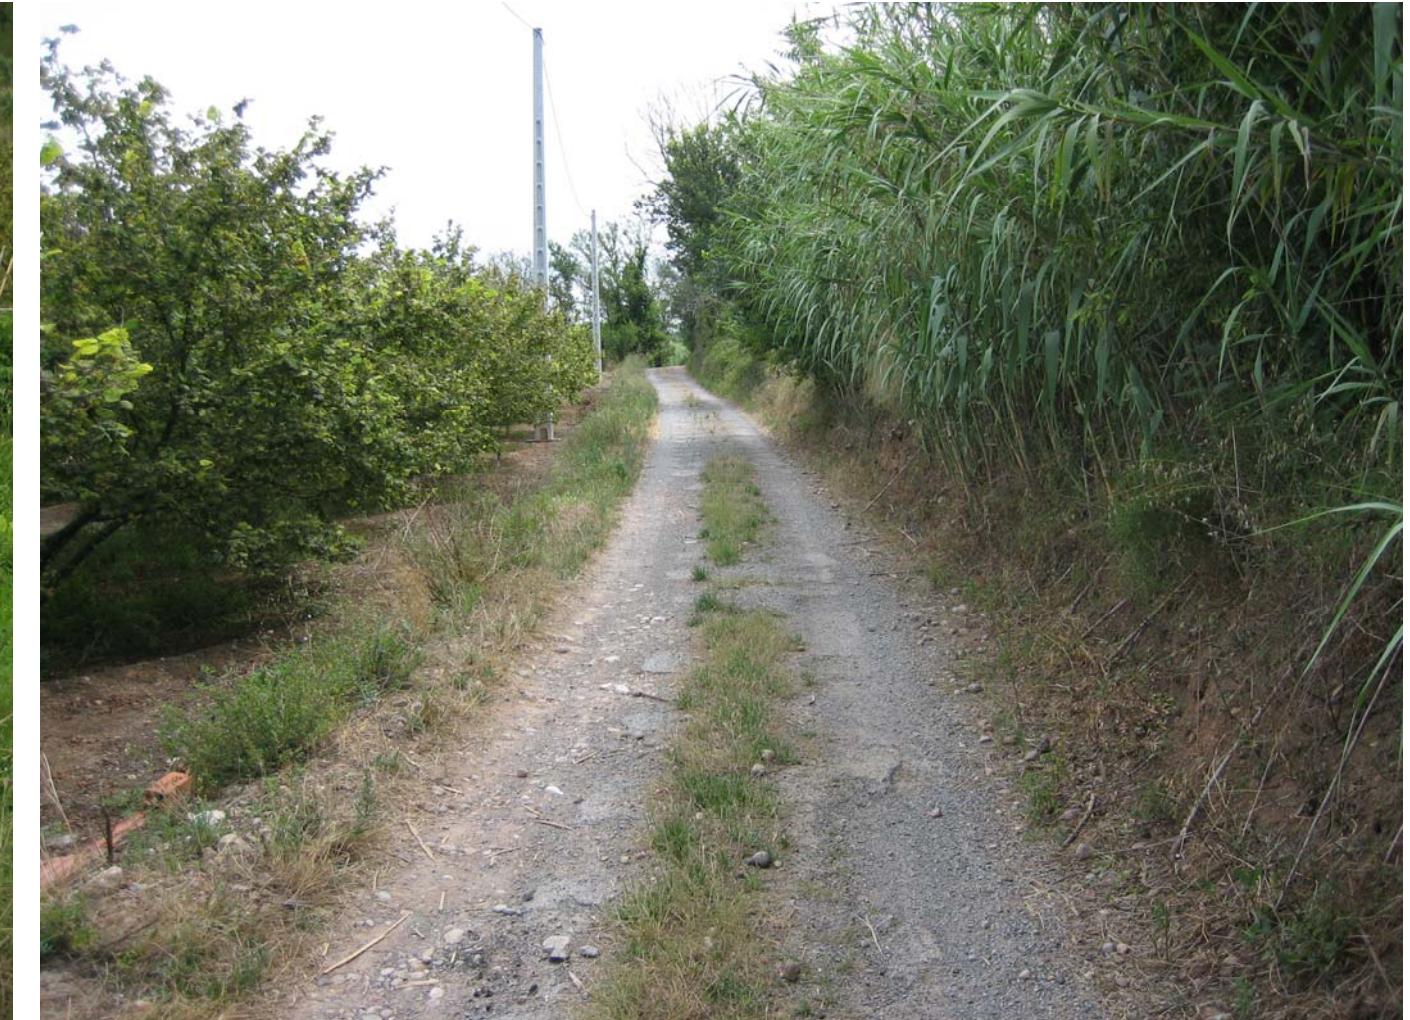
Foto 20: Se localiza en la agrupación 46 en el ramal R-4. Se observa un camino de 2m con una finca de avellanos a la izquierda con postes de la luz, y a la derecha un muro de 2 m de altura.

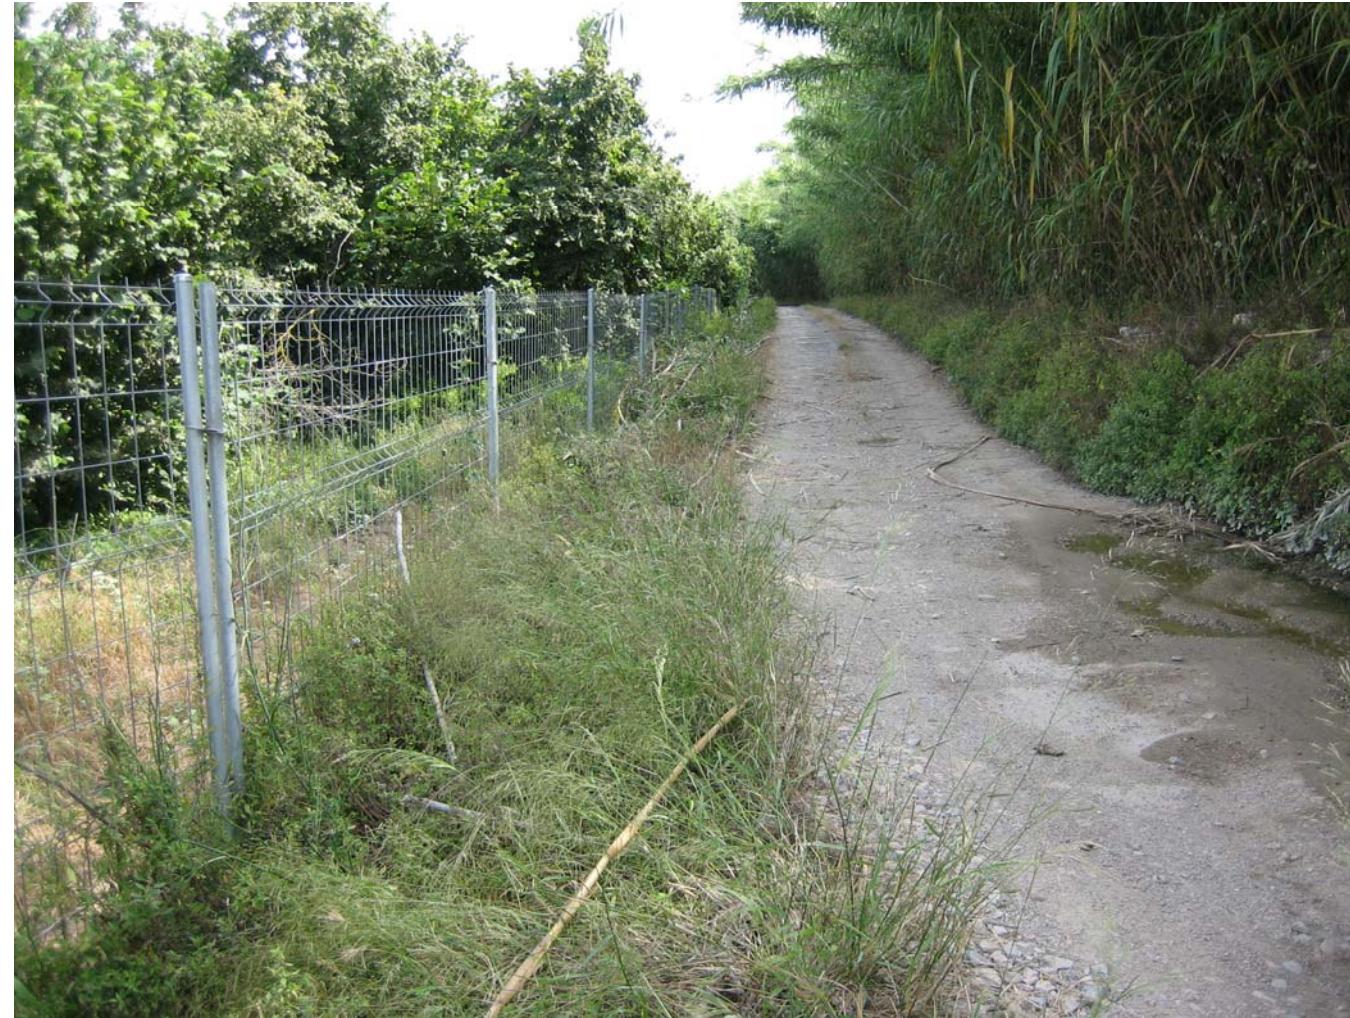
Foto 21: Se localiza en el hidrante 73 en el ramal R-2. Se observa un camino de 2m con una finca de avellanos a la izquierda vallado y a la derecha una acequia y un muro de una finca con diferencia de altura.

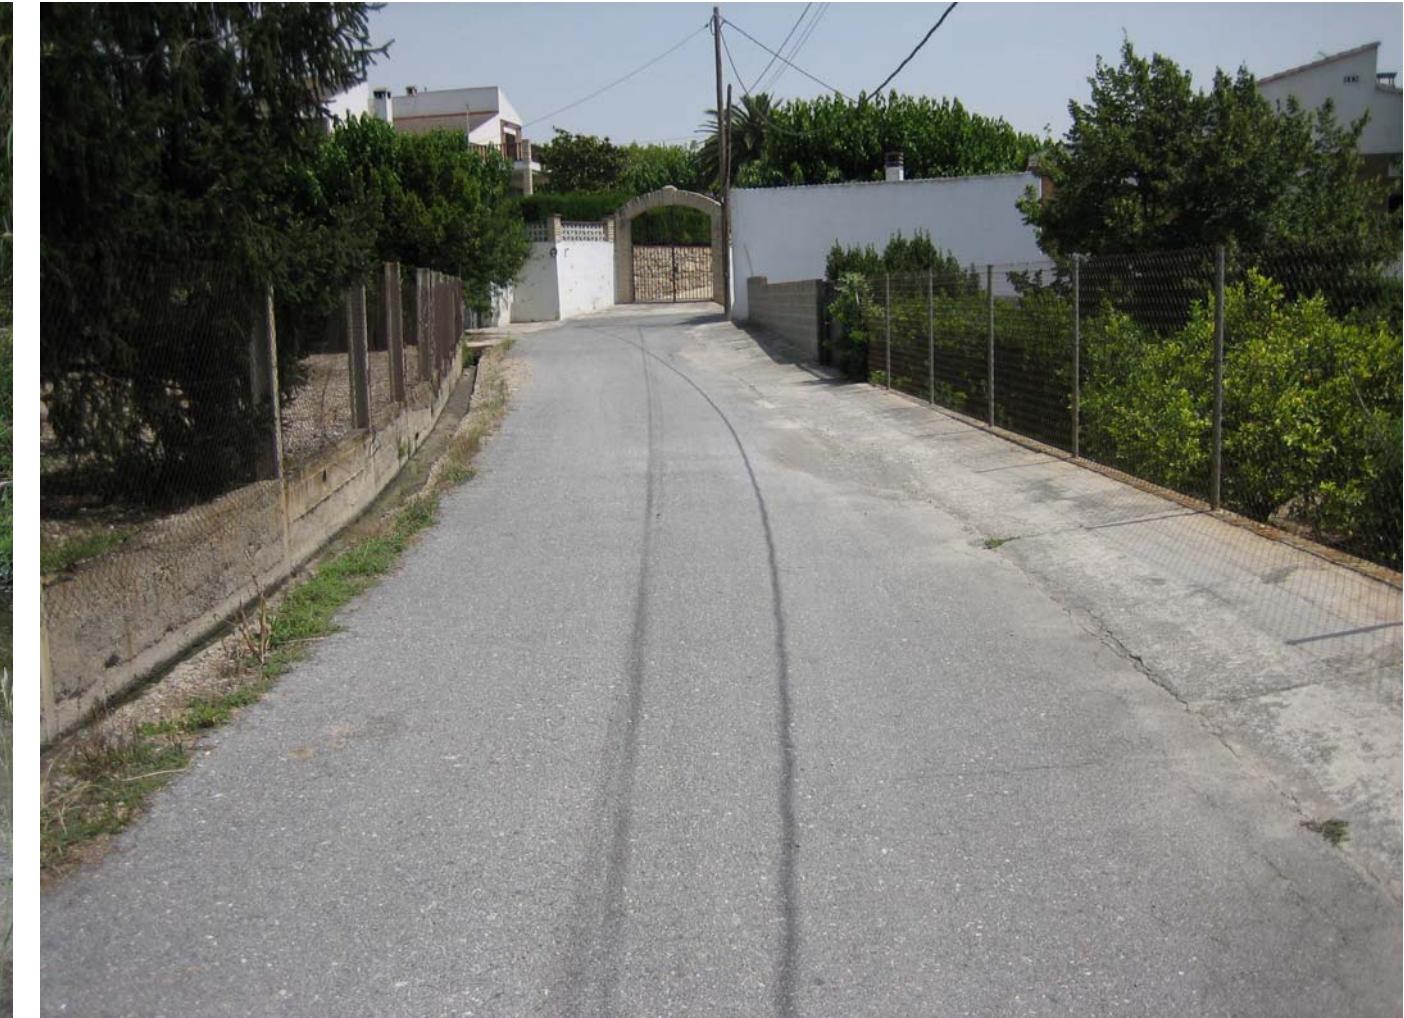
Foto 22: Se localiza entre las agrupaciones 15 y 16 en el ramal R-7. Se observa un camino asfaltado de 3 m en el que existe afección de la línea eléctrica y a la izquierda un vallado de una acequia y un vallado particular a la derecha.

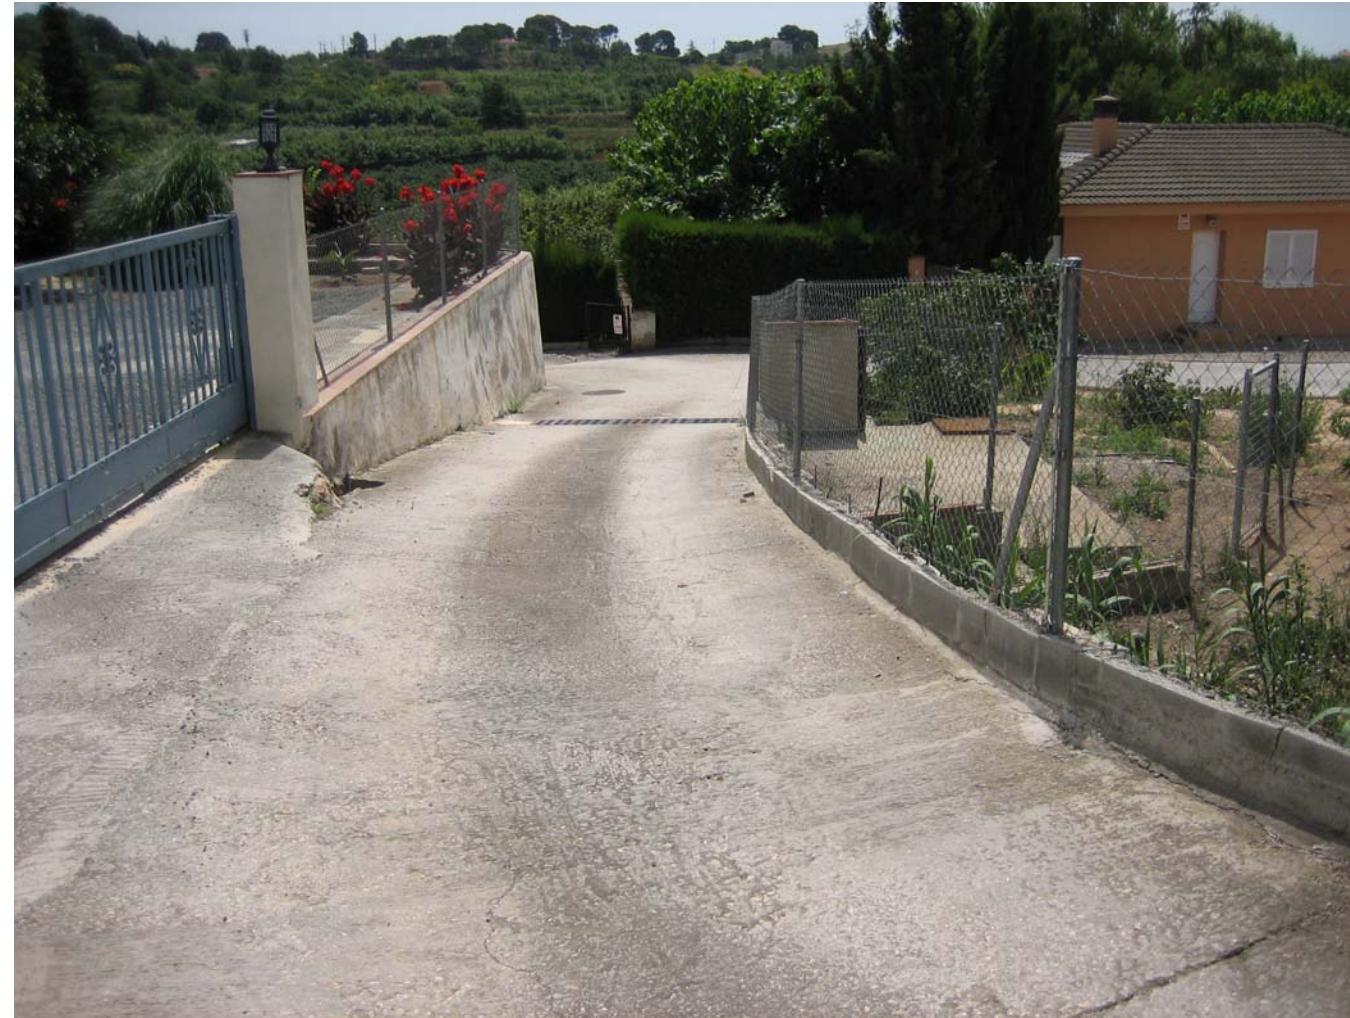
Foto 23: Se localiza entre las agrupaciones 18 y 20 en el ramal R-7. Se observa un camino de hormigón de 2 m y a ambos lados vallado particular con base de hormigón.

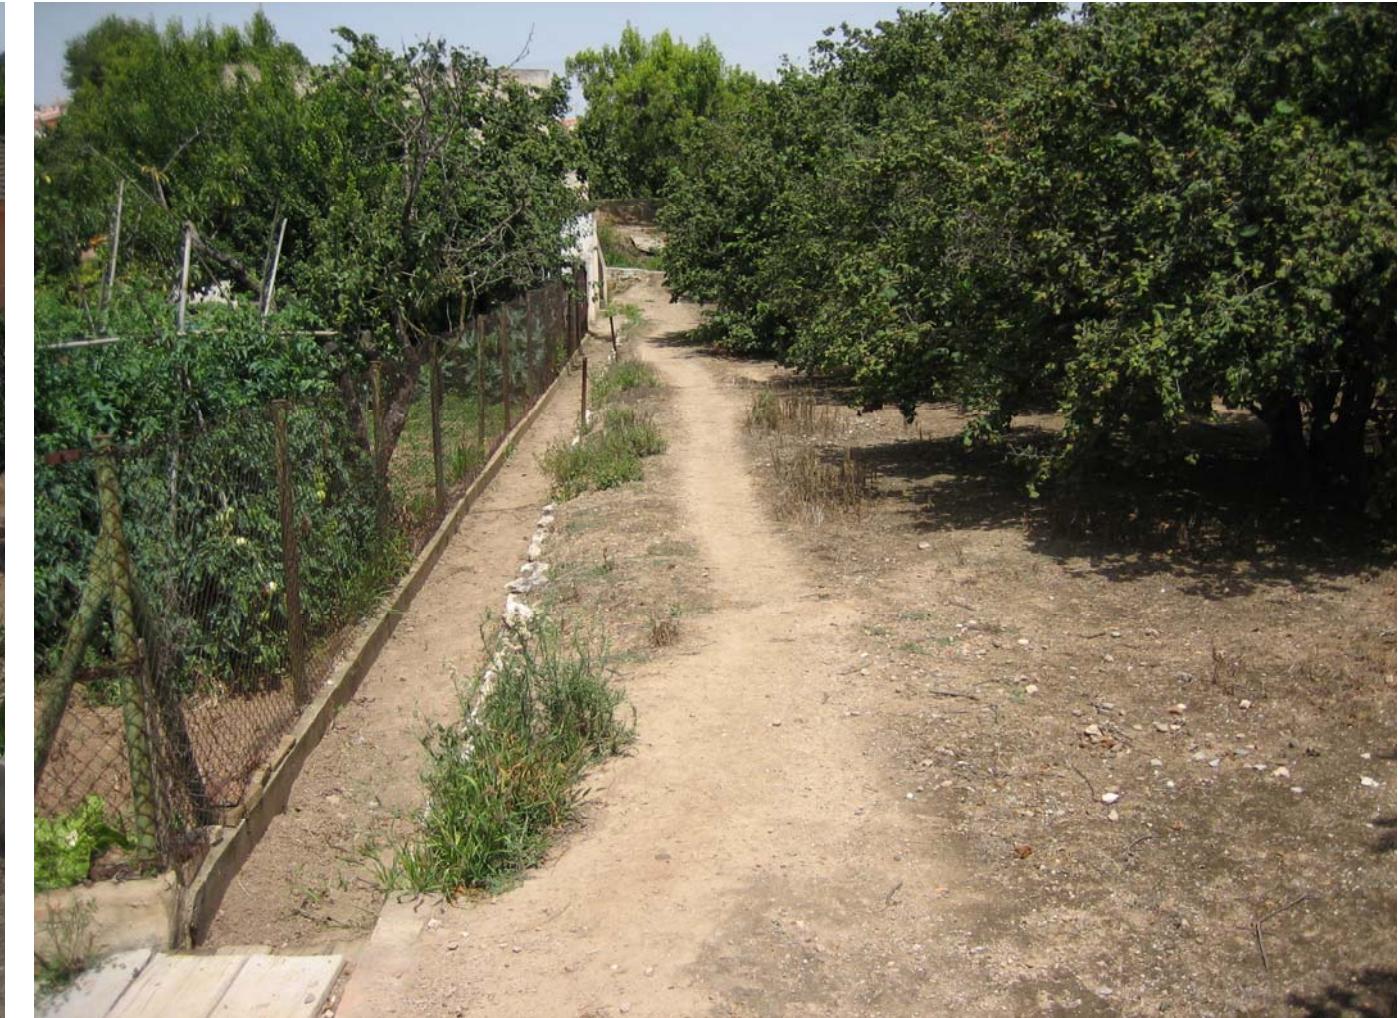
Foto 24: Se localiza entre las agrupaciones 22 y 25 en el ramal R-7. Se observa un camino de 1 m al lado izquierdo tenemos una acequia y un vallado con un huerto y a la derecha avellanos. Afectaremos a los avellanos durante la fase de obra.

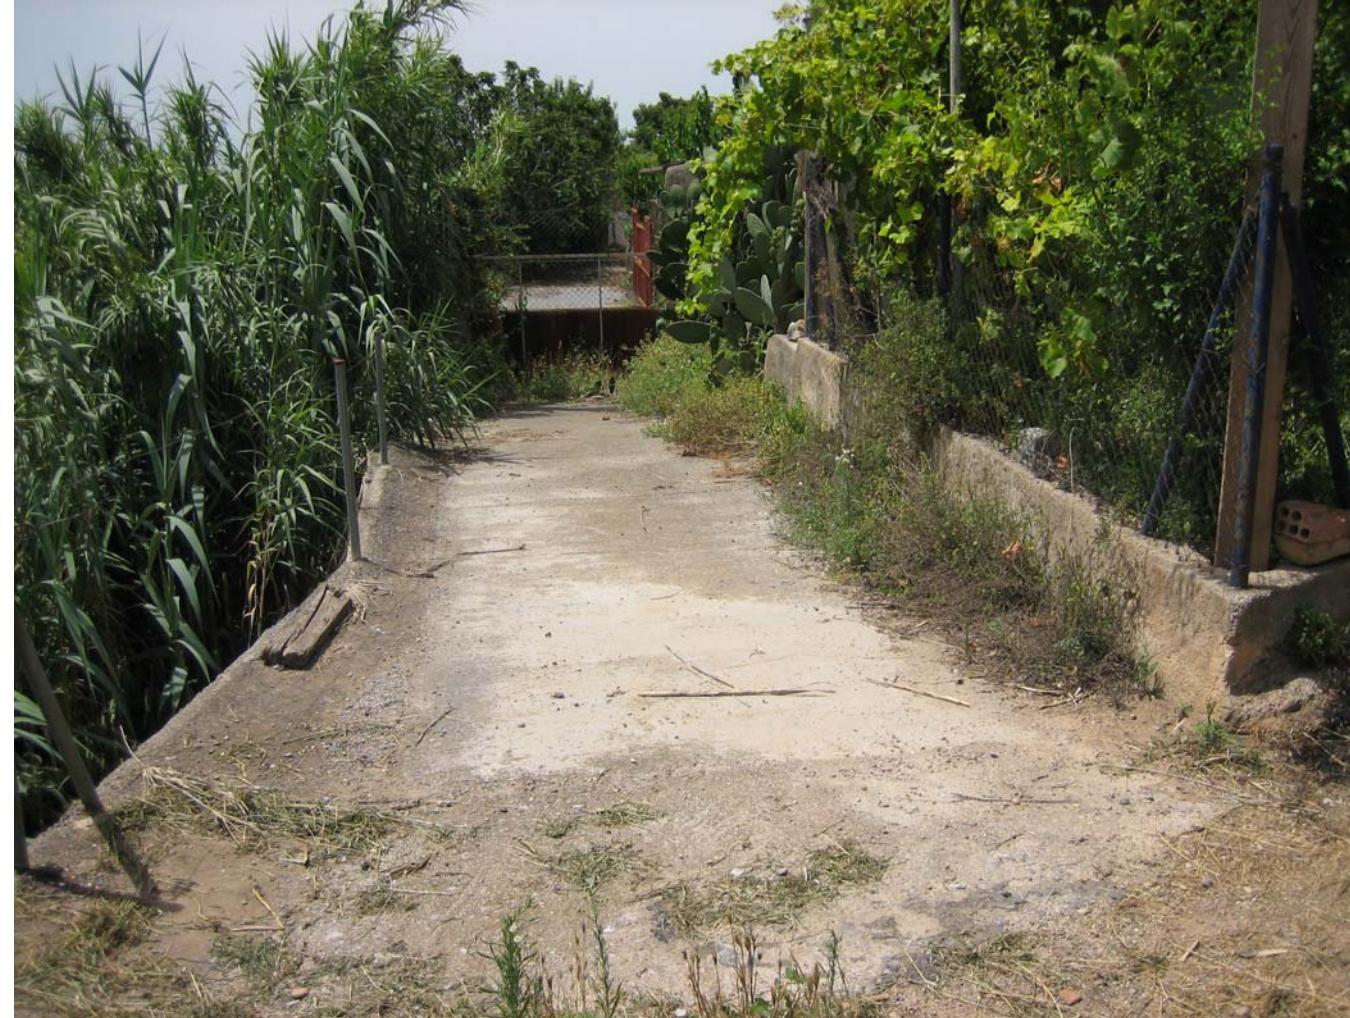
Foto 25: Se localiza entre las agrupaciones 22 y 24 en el ramal R-7. Se observa un camino de hormigón de 2 m al lado izquierdo tenemos un precipicio con un muro de piedra y a la derecha un vallado particular. Afectaremos al vallado durante la fase de obra.

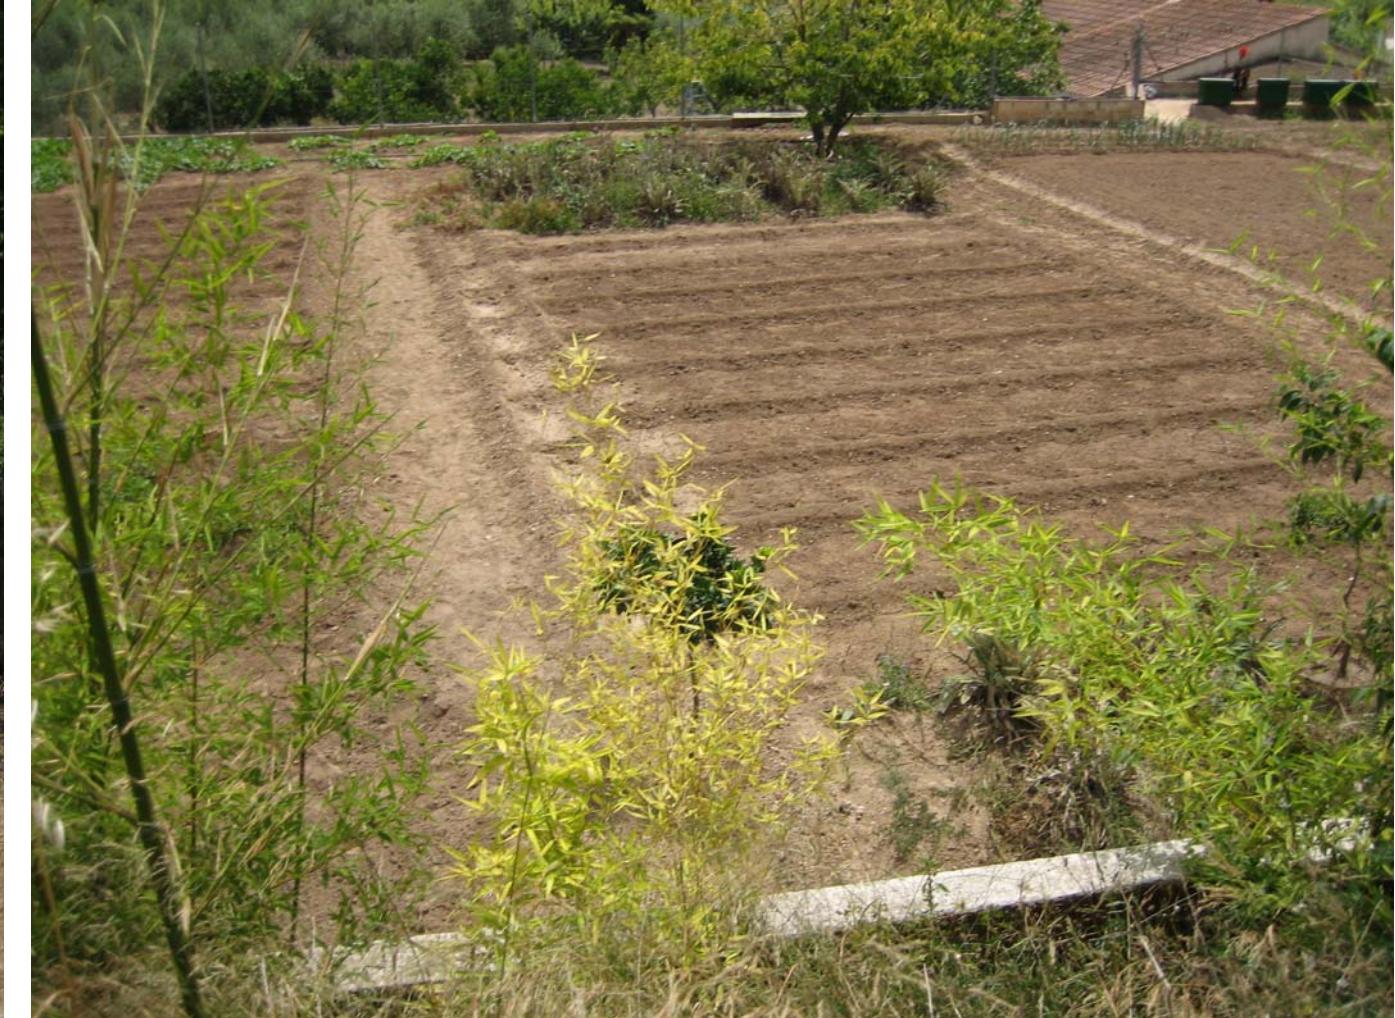
Foto 26: Se localiza entre las agrupaciones 18 y 20 en el ramal R-7. Se observa un huerto vallado y no hay camino, luego la ejecución será por el huerto vallado.

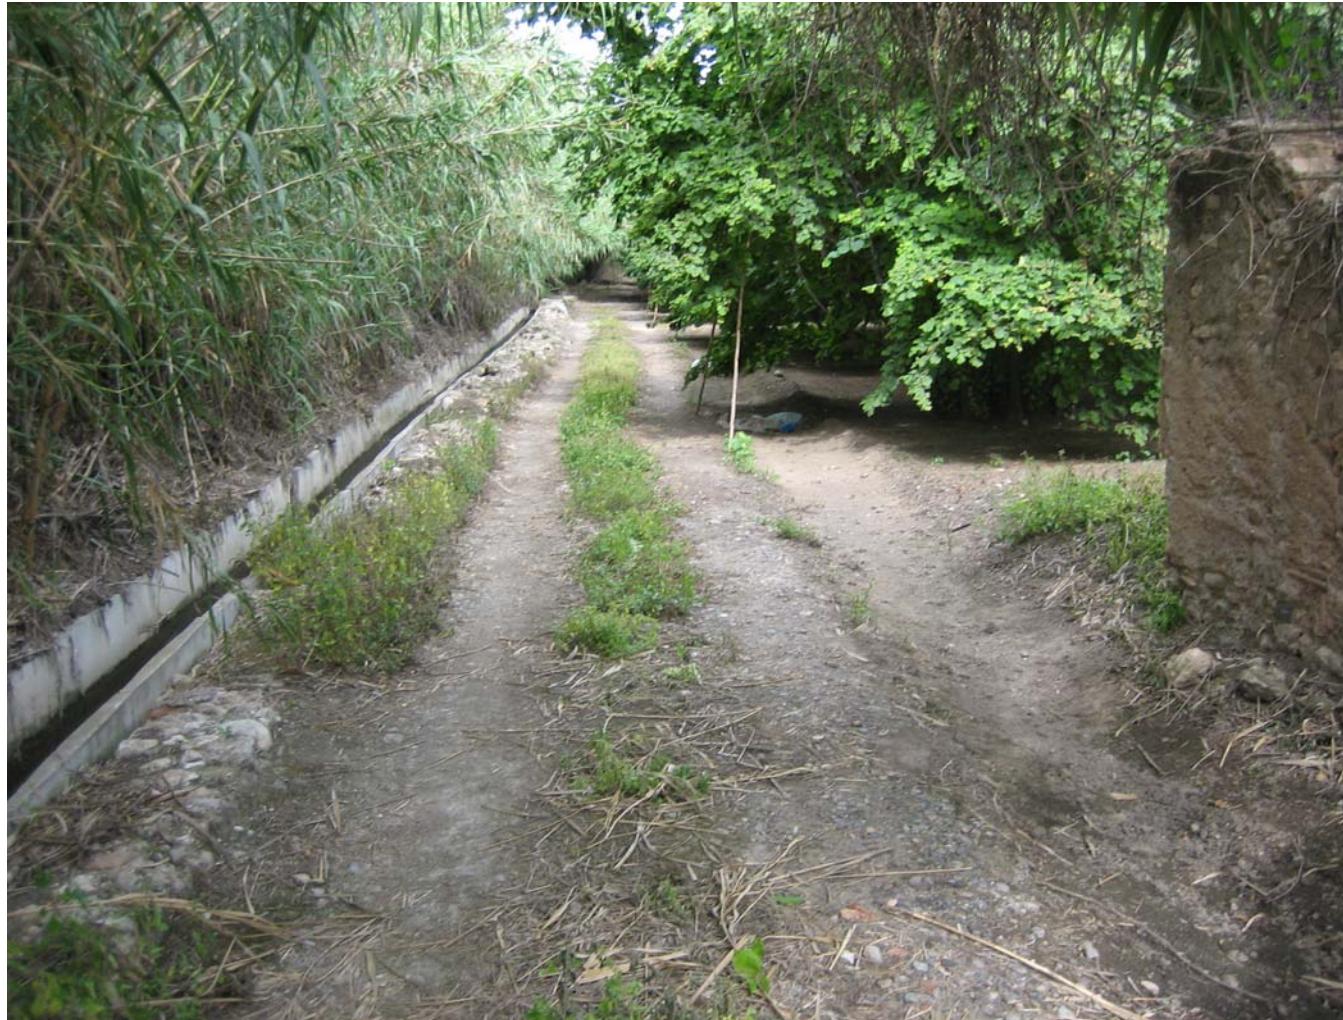
Foto 27: Se localiza entre las agrupaciones 41 y 43 en el ramal R-6. Se observa un camino de 1,5 m a la izquierda una acequia con un talud que sube a la finca de arriba y a la derecha una construcción que continua con una finca de avellanos.

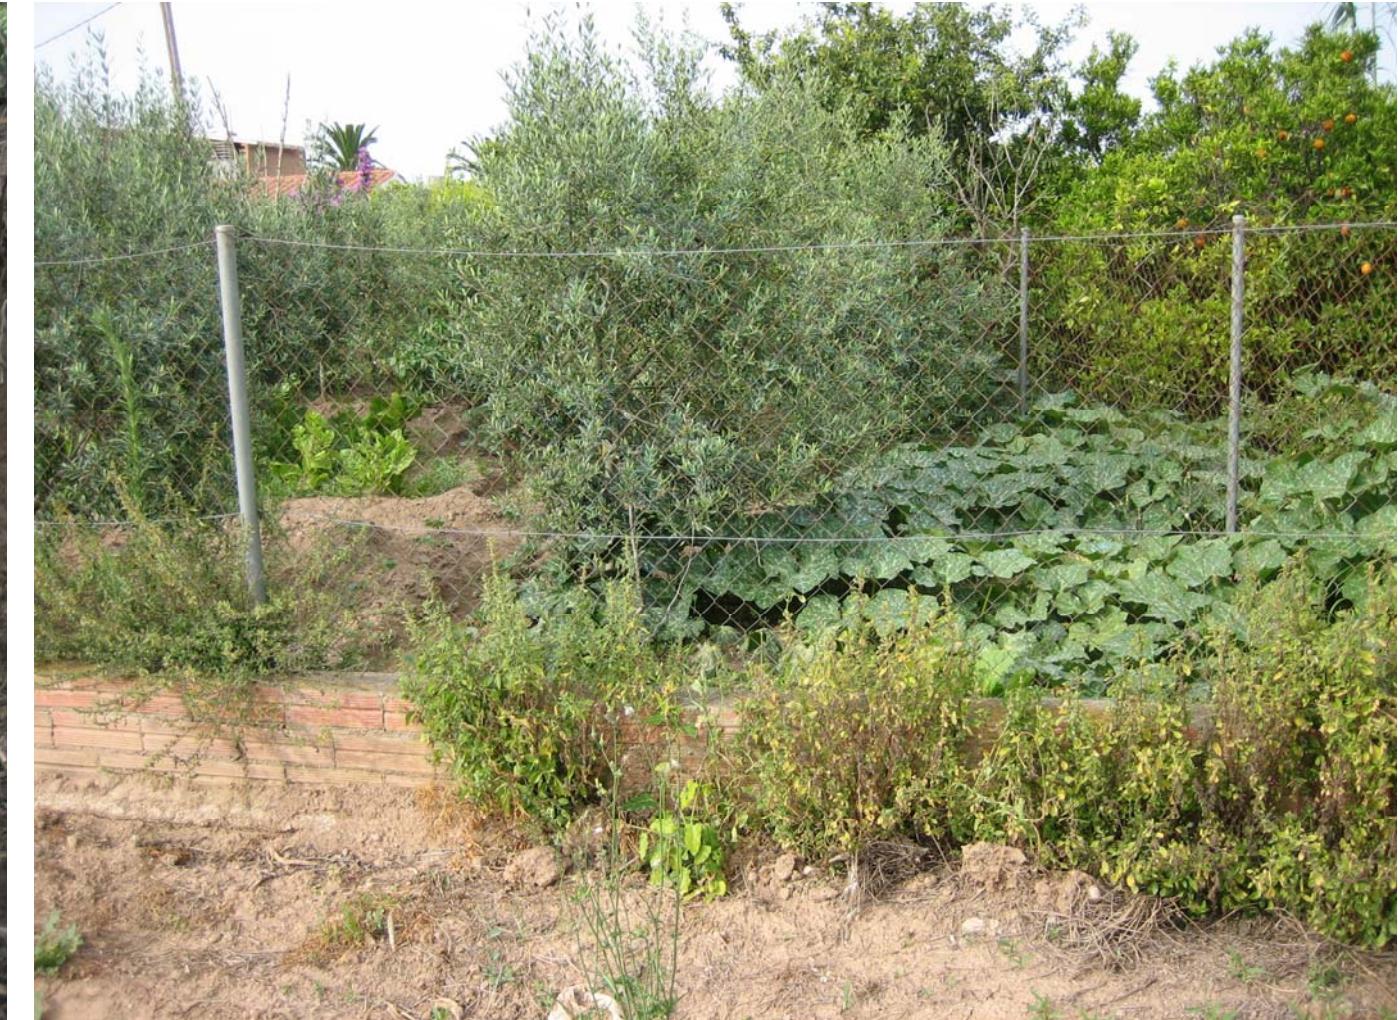
Foto 28: Se localiza en la agrupación 17 en el ramal R-7-1. Se observa que no hay camino, el vallado da paso a una finca particular con huerta y frutales por donde tendrá que ir la tubería luego posteriormente a la obra habrá que reponer la valla.

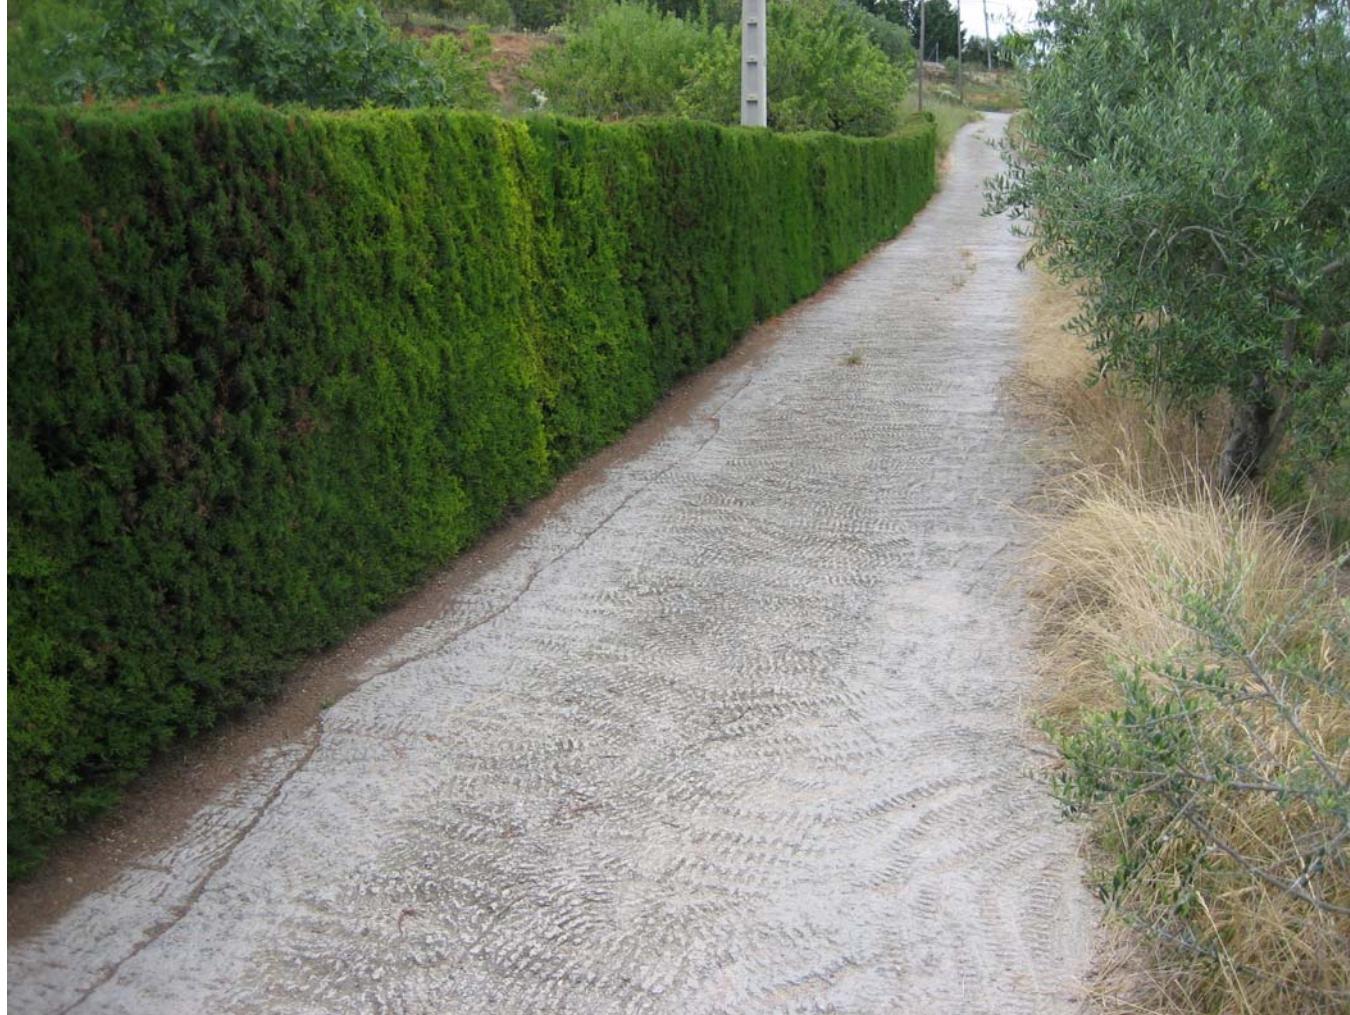
Foto 29: Se localiza entre las agrupaciones 60 y 61 en el ramal R-1. Se observa un camino de 2,5 metros de hormigón a la izquierda un seto de una finca particular que hay que atravesar y a la derecha un desnivel de 1 m que da a una finca que se atraviesa con olivos y goteros.

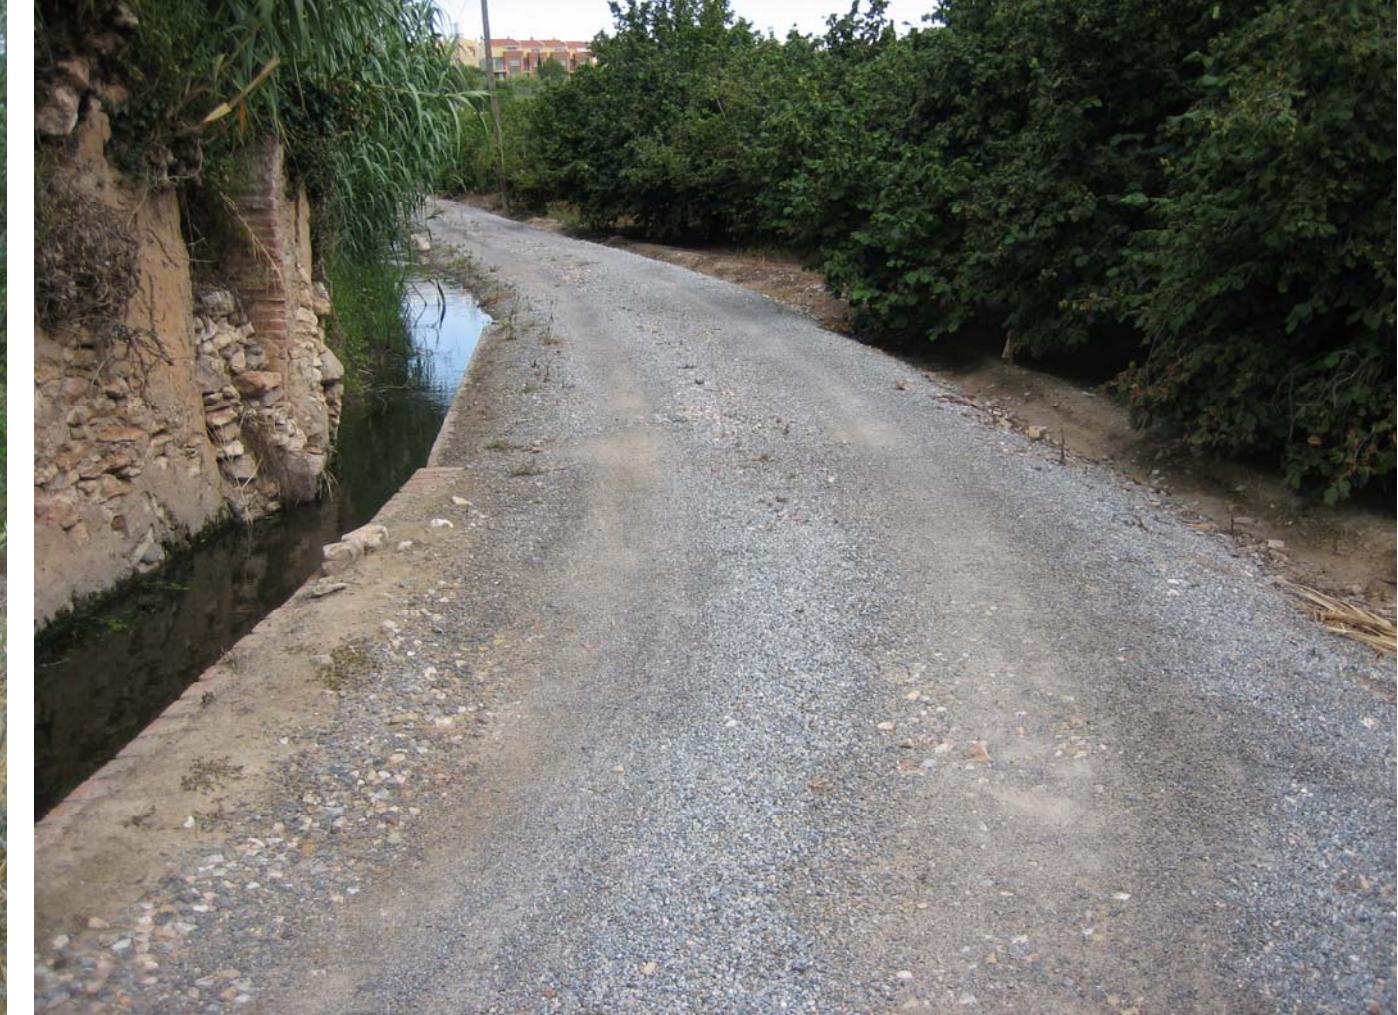
Foto 30: Se localiza en la agrupación 19 en el ramal R-7-1. Se observa que hay camino de grava de 2 m, a la izquierda un muro de ladrillo que sostiene el desnivel de una finca con una acequia de ladrillo también, a la derecha una finca de avellanos.
