**ANEXO 1: RELACIÓN DE FOTOGRAFÍAS RECOGIDAS DURANTE LA
FASE DE VISITA A CAMPO**

ANEXO I: RELACIÓN DE FOTOGRAFÍAS RECOGIDAS DURANTE LA FASE DE VISITA A CAMPO

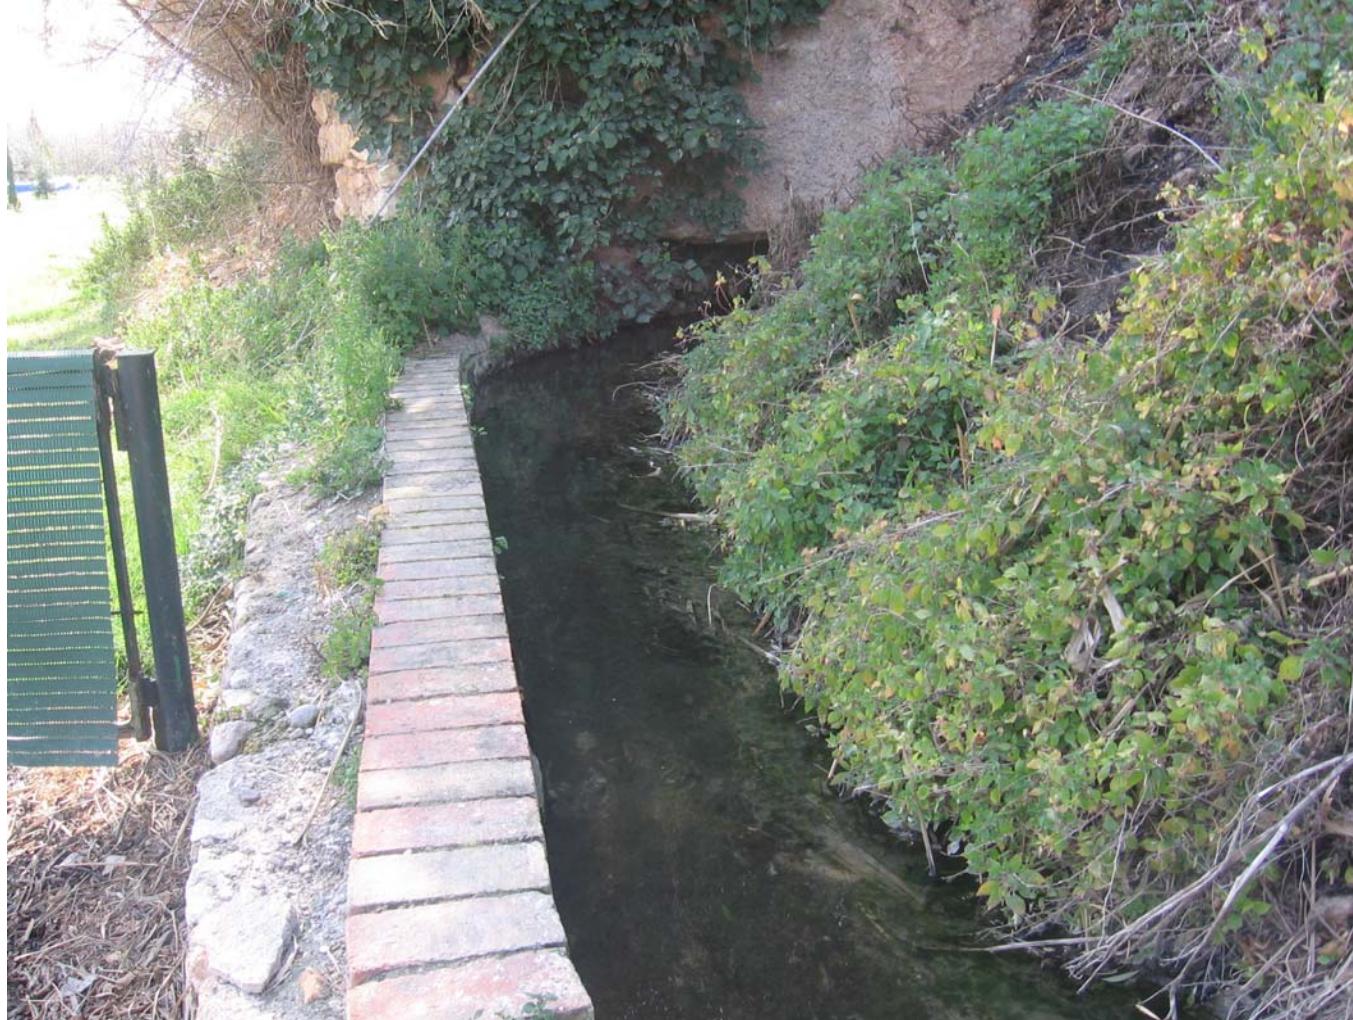
Foto 31: Se localiza en la agrupación 19 en el ramal R-7-1. Se observa la continuidad de la acequia a la derecha de esta se encuentra el talud que sube a la finca y a la izquierda la puerta de entrada a una casa particular.

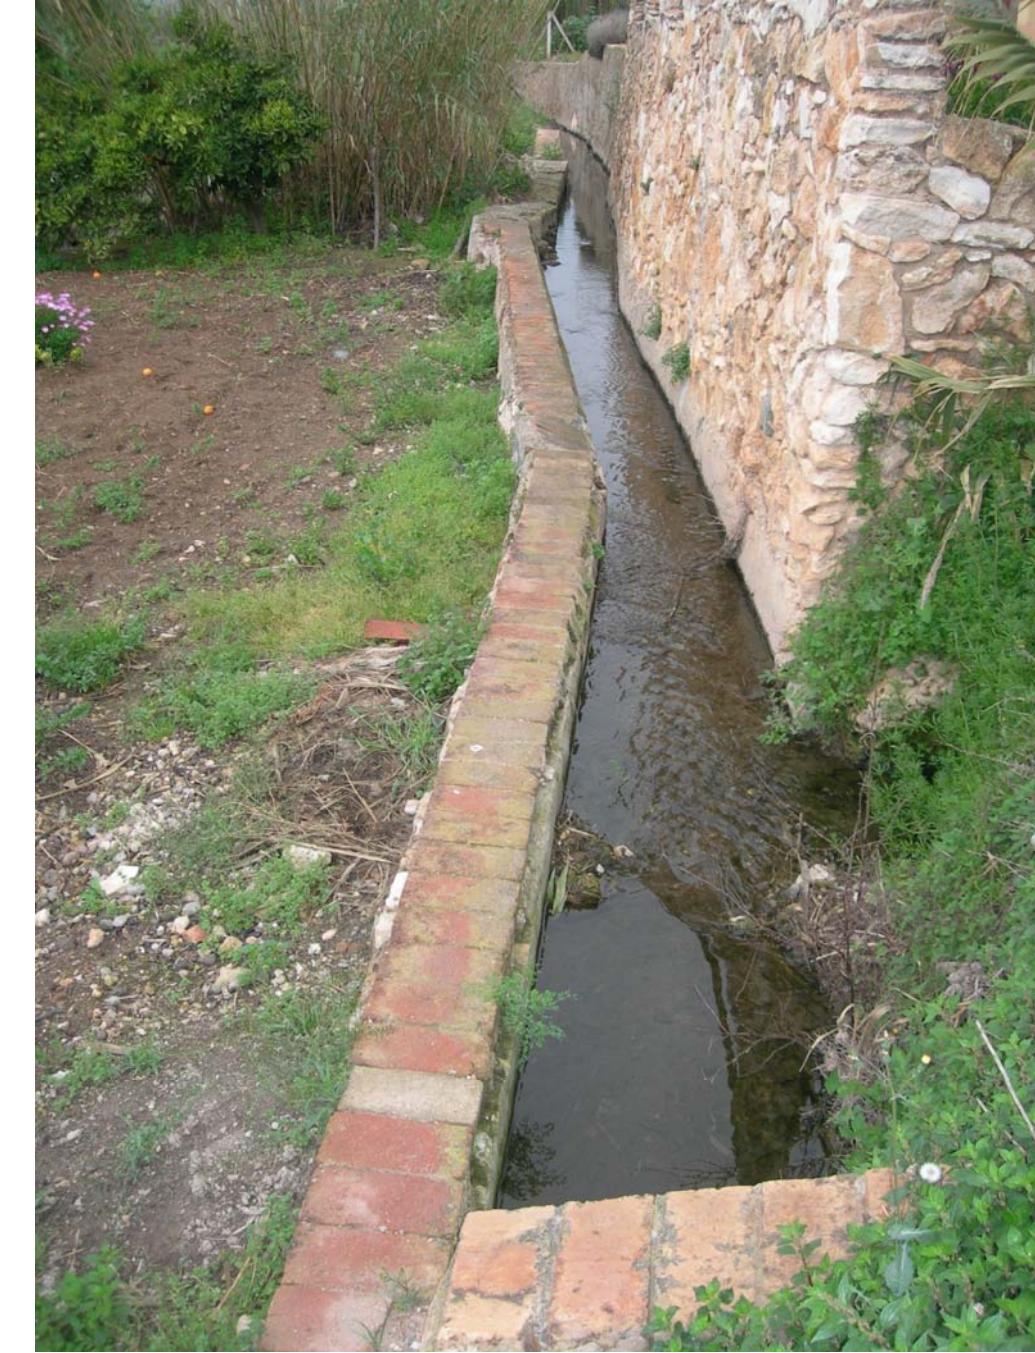
Foto 32: Se localiza en la agrupación 19 en el ramal R-7-1. Se observa la continuidad de la acequia a la derecha de esta se encuentra un muro de piedra que sustenta el talud que sube a la finca y a la izquierda la finca particular.

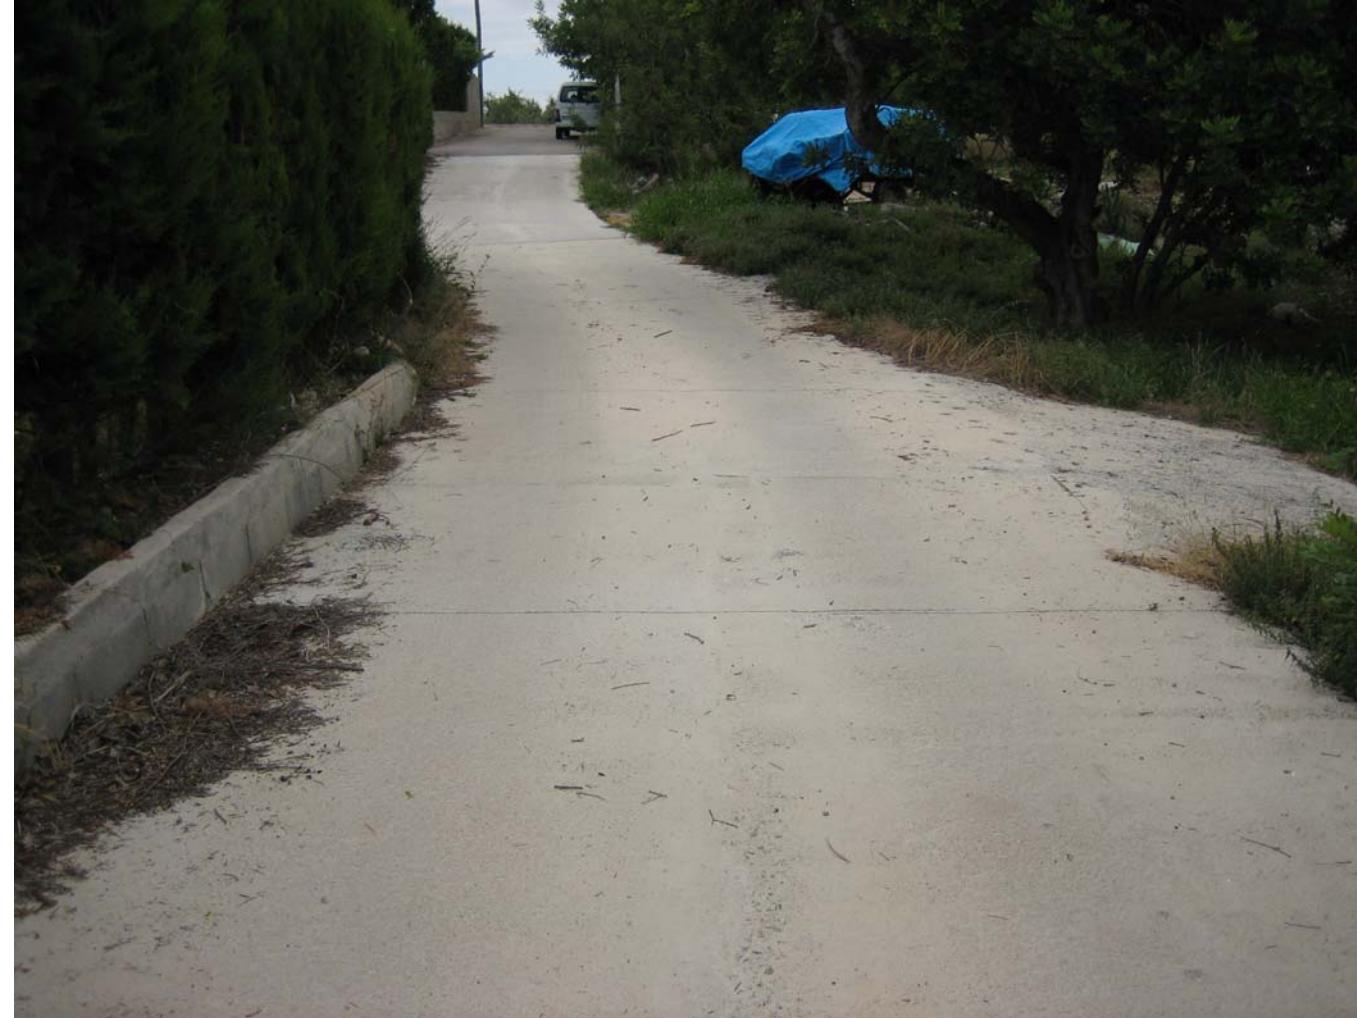
Foto 33: Se localiza entre la agrupación 42 y 36 en el ramal R. Se observa un camino de hormigón de 2,5 m es particular de entrada a una fina a la derecha hay una finca de algarrobos y a la izquierda un murete de hormigón con una verja de una finca particular.

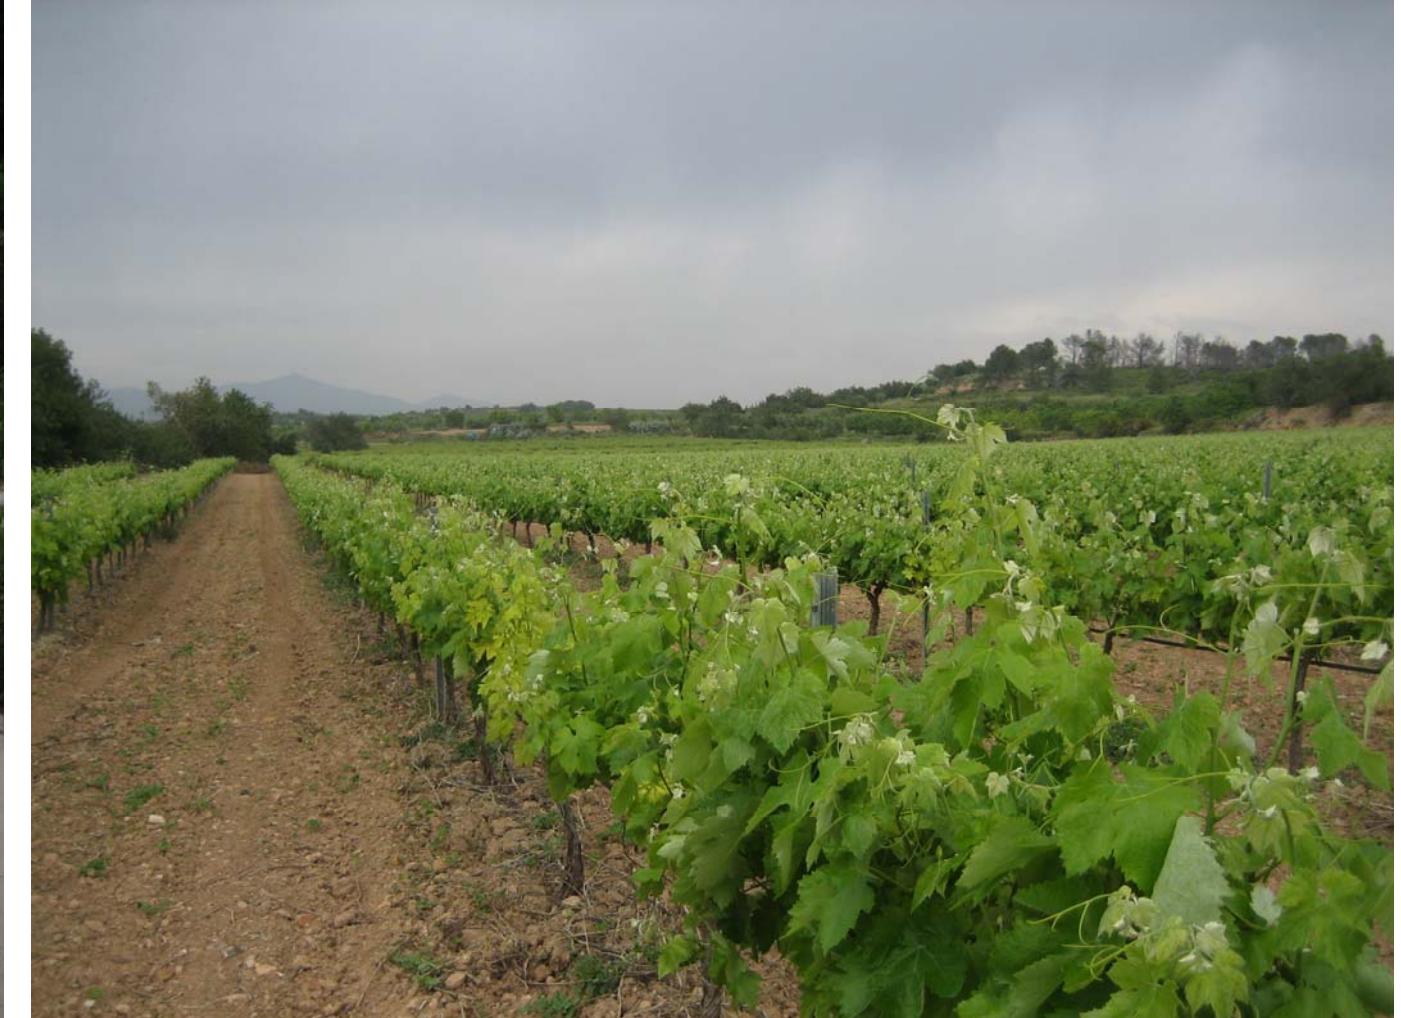
Foto 34: Se localiza entre la agrupación 12 y la 34 en el ramal R. Se observa que no hay camino y si una finca de viña particular. La tubería irá entre las viñas evitando en todo momento daños a estas.

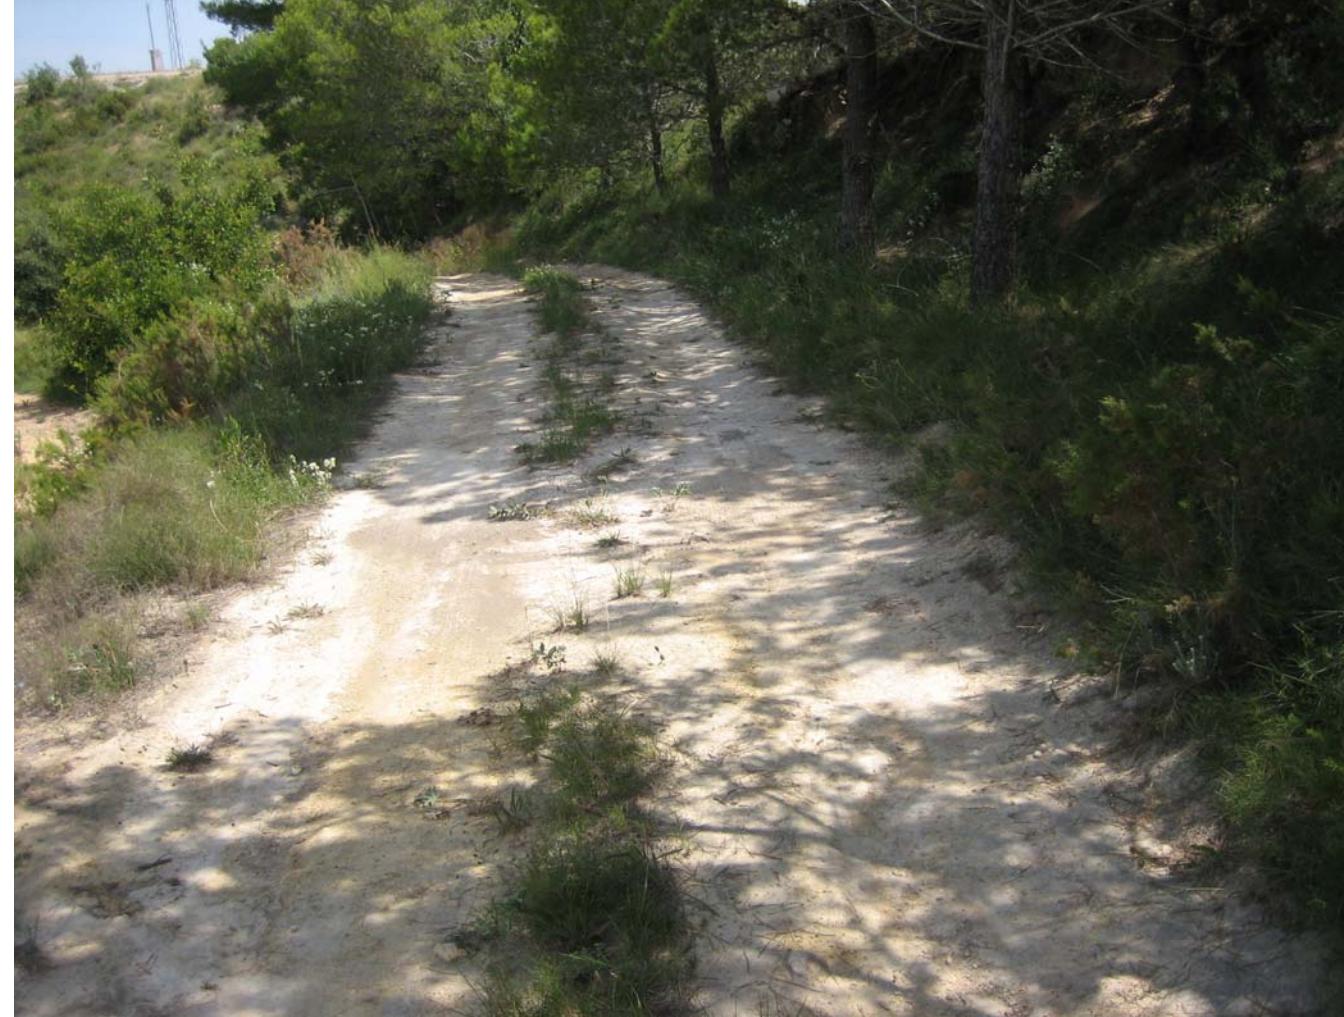
Foto 35: Se localiza hacia la agrupación 72 en el ramal R-2. Se observa un camino de 1,5 m con un talud de pinos a la derecha y otro talud a la izquierda que da a una finca.

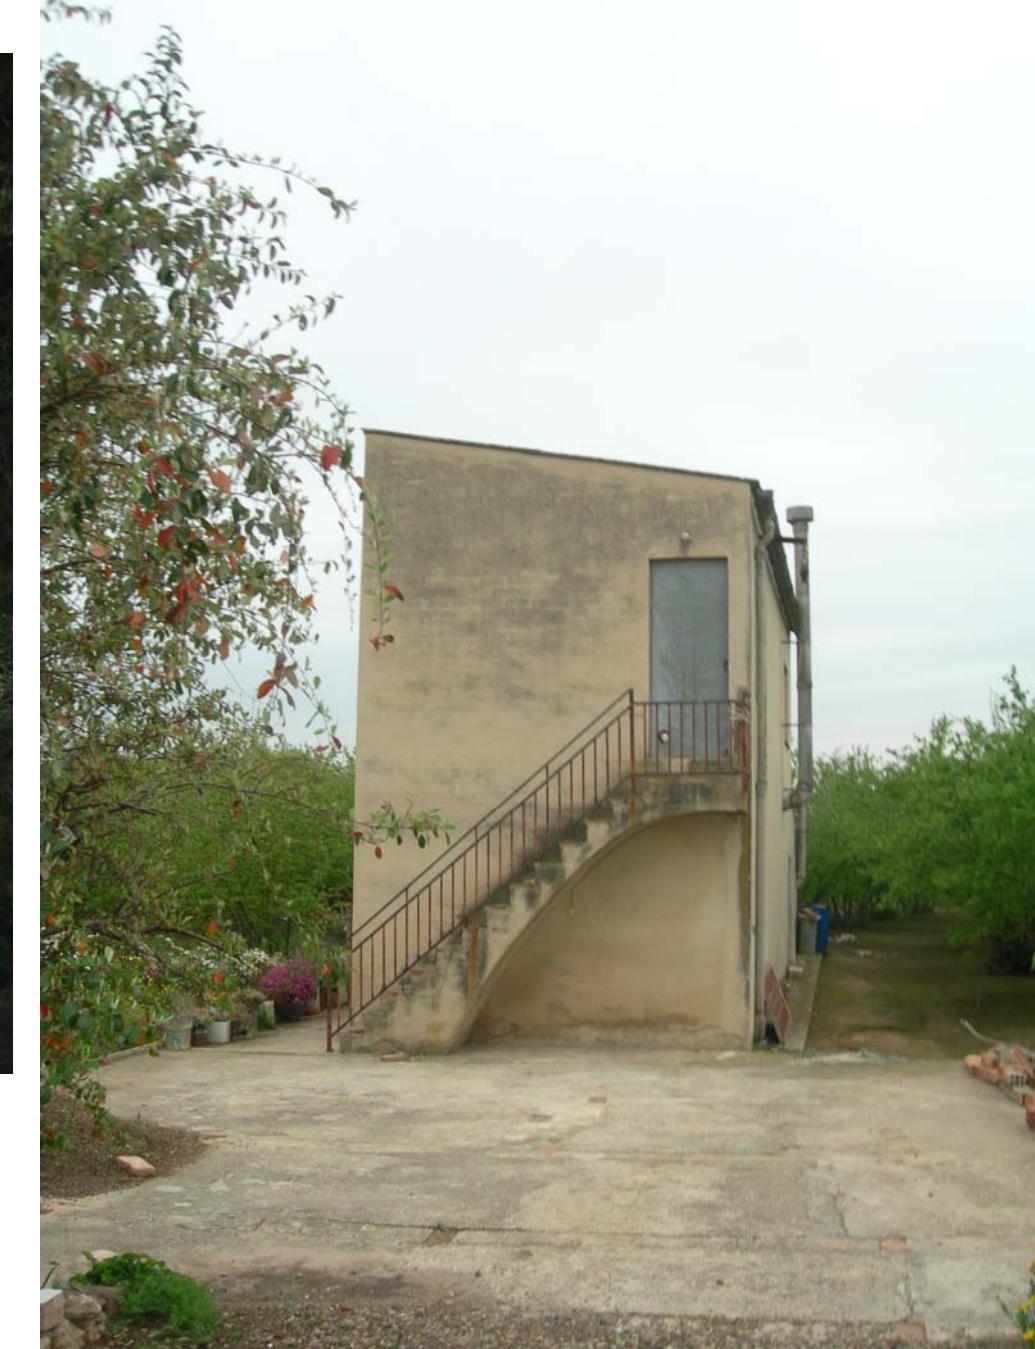
Foto 36: Se localiza en la parcela de la balsa de 8000 m³, habrá de demolerse el edificio así como todos los avellanos que existen en la finca.

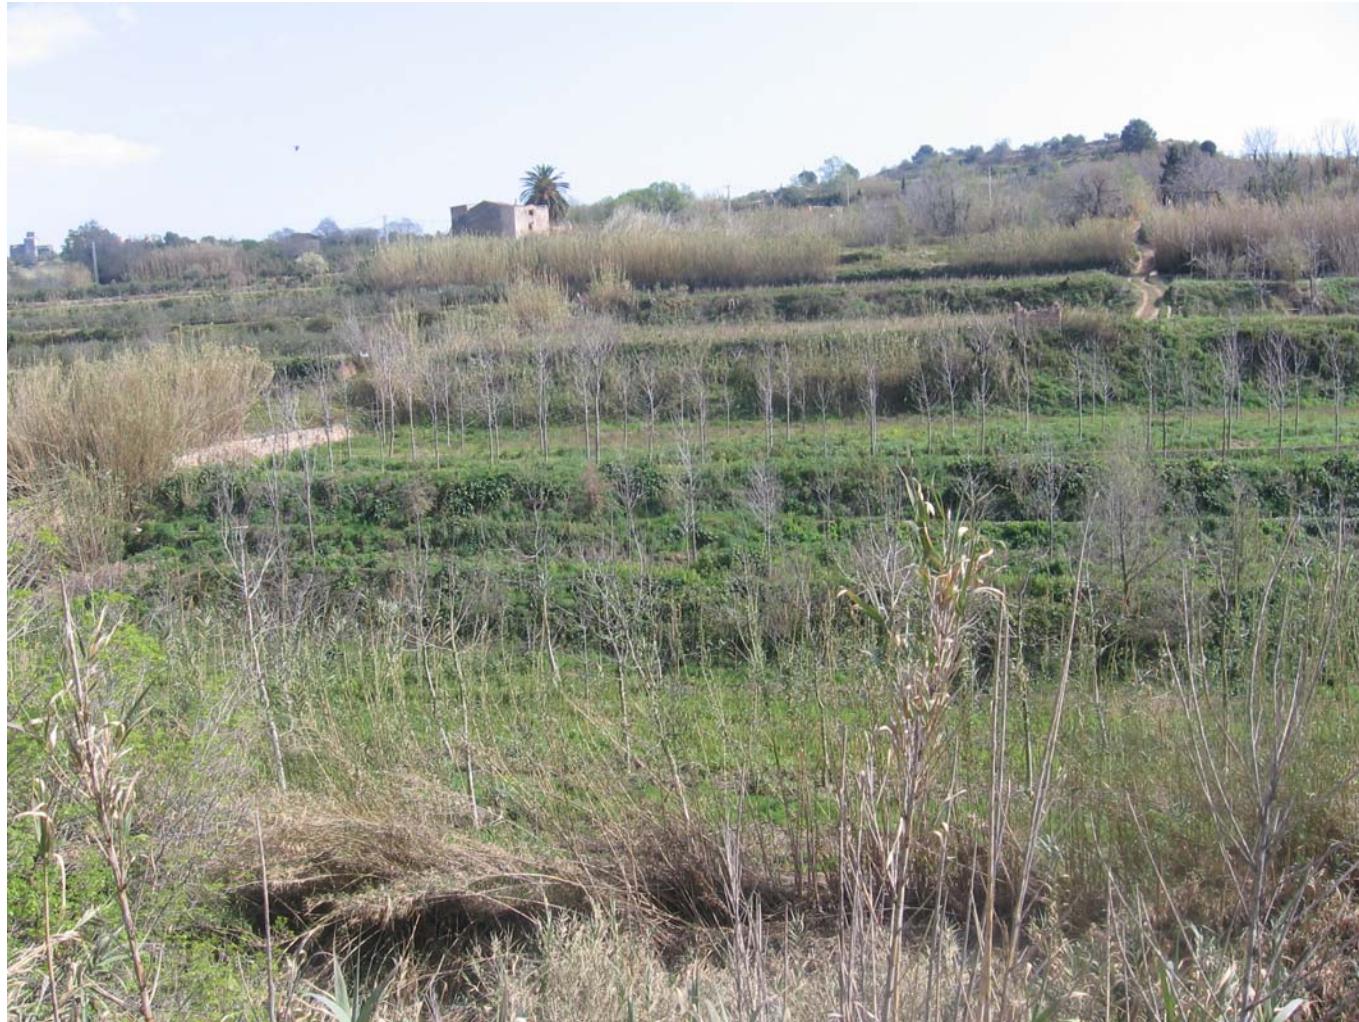
Foto 37: Se localiza en la parcela de la balsa de 8.000 m³, es la salida de la impulsión hacia la balsa de 120.000 m³. Se pueden ver los desniveles que hay que salvar de una balsa a otra.
