CLAVE: 21.804-0142/7521 LOTE 4

MEMORIA VALORADA DAÑOS CAUSADOS A LAS INFRAESTRUCTURAS DE SANEAMIENTO  
OBJETO DE LAS AYUDAS PREVISTAS EN EL ARTÍCULO 56 DEL REAL DECRETO-LEY 7/2024,  
DE 11 DE NOVIEMBRE EN CHERA (VALENCIA)

CHERA (VALENCIA)

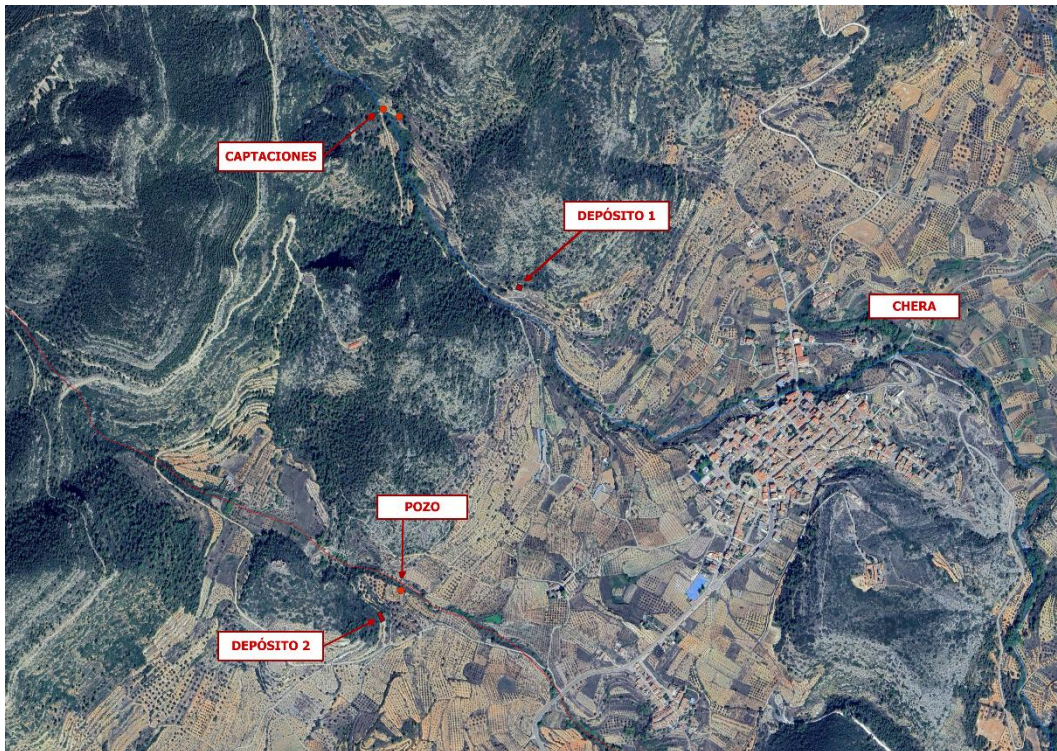
El sistema de abastecimiento de Chera se basa en una captación ubicada en el barranco del Agua y de un pozo ubicado en el barranco de la Ermita. Actualmente solo se utiliza la captación y, mediante una derivación de este sistema, se lleva agua a un depósito ubicado en las proximidades de este pozo.

*Sistema de abastecimiento de Chera. Fuente: Elaboración propia.*

Desde la captación, el agua se transporta por gravedad hasta un depósito en el que se realiza la cloración. Antes de llegar a este depósito, la tubería pasa por una electroválvula de la que salen dos conducciones, una hacia cada depósito.

El sistema funciona de tal manera que, cuando se ha llenado el depósito del barranco del Agua, el fluido se desvía hacia el depósito del barranco de la Ermita, permitiendo así llenar este segundo depósito sin tener que utilizar el pozo. Esto permite al municipio de Chera reducir el consumo eléctrico y aprovechar el recurso de hídrico de la captación.

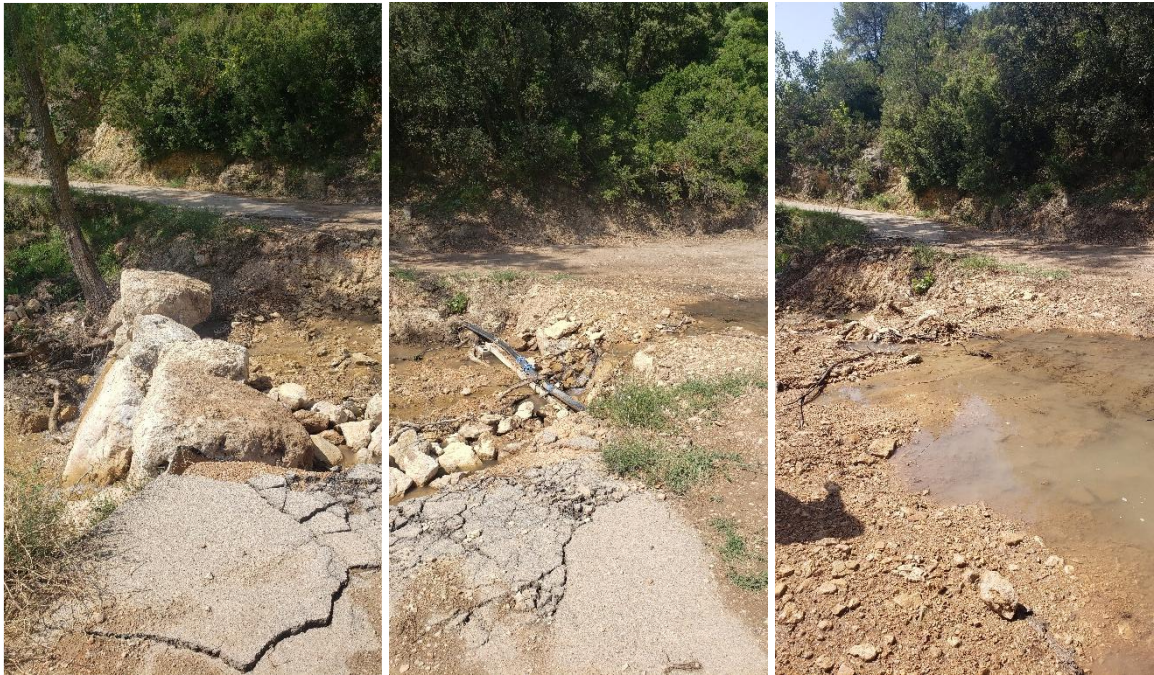
El primero de los daños que se encuentra en el camino de acceso a los depósitos está antes de la subida. En este punto el agua ha producido la rotura del firme, dejando vista la tubería de abastecimiento. Se comenzó con la colocación de una escollera, pero actualmente las actuaciones están paradas.

*Daños en el camino de subida al depósito de cloración. Fuente: Visita realizada.*

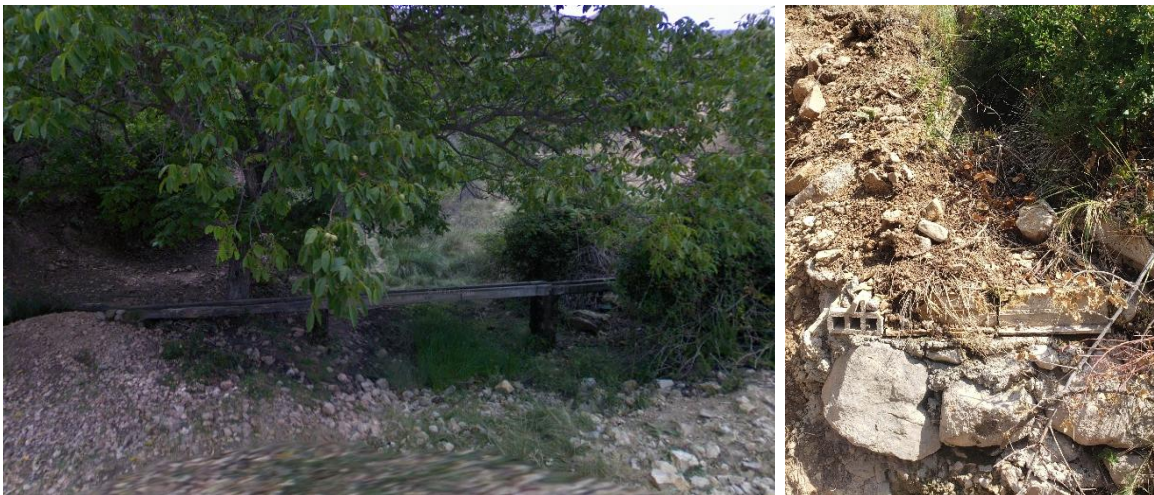
En este punto, había una acequia que quedó destruida. Se puede ver en estas fotos cómo ha desaparecido tras la DANA. Esta acequia es de fibrocemento, por lo que deberá gestionarse su recogida y llevada a planta correspondiente. El punto desde el que esta acequia captaba agua también ha quedado destruido.

*Acequia de fibrocemento. Fuente: Visita realizada.*

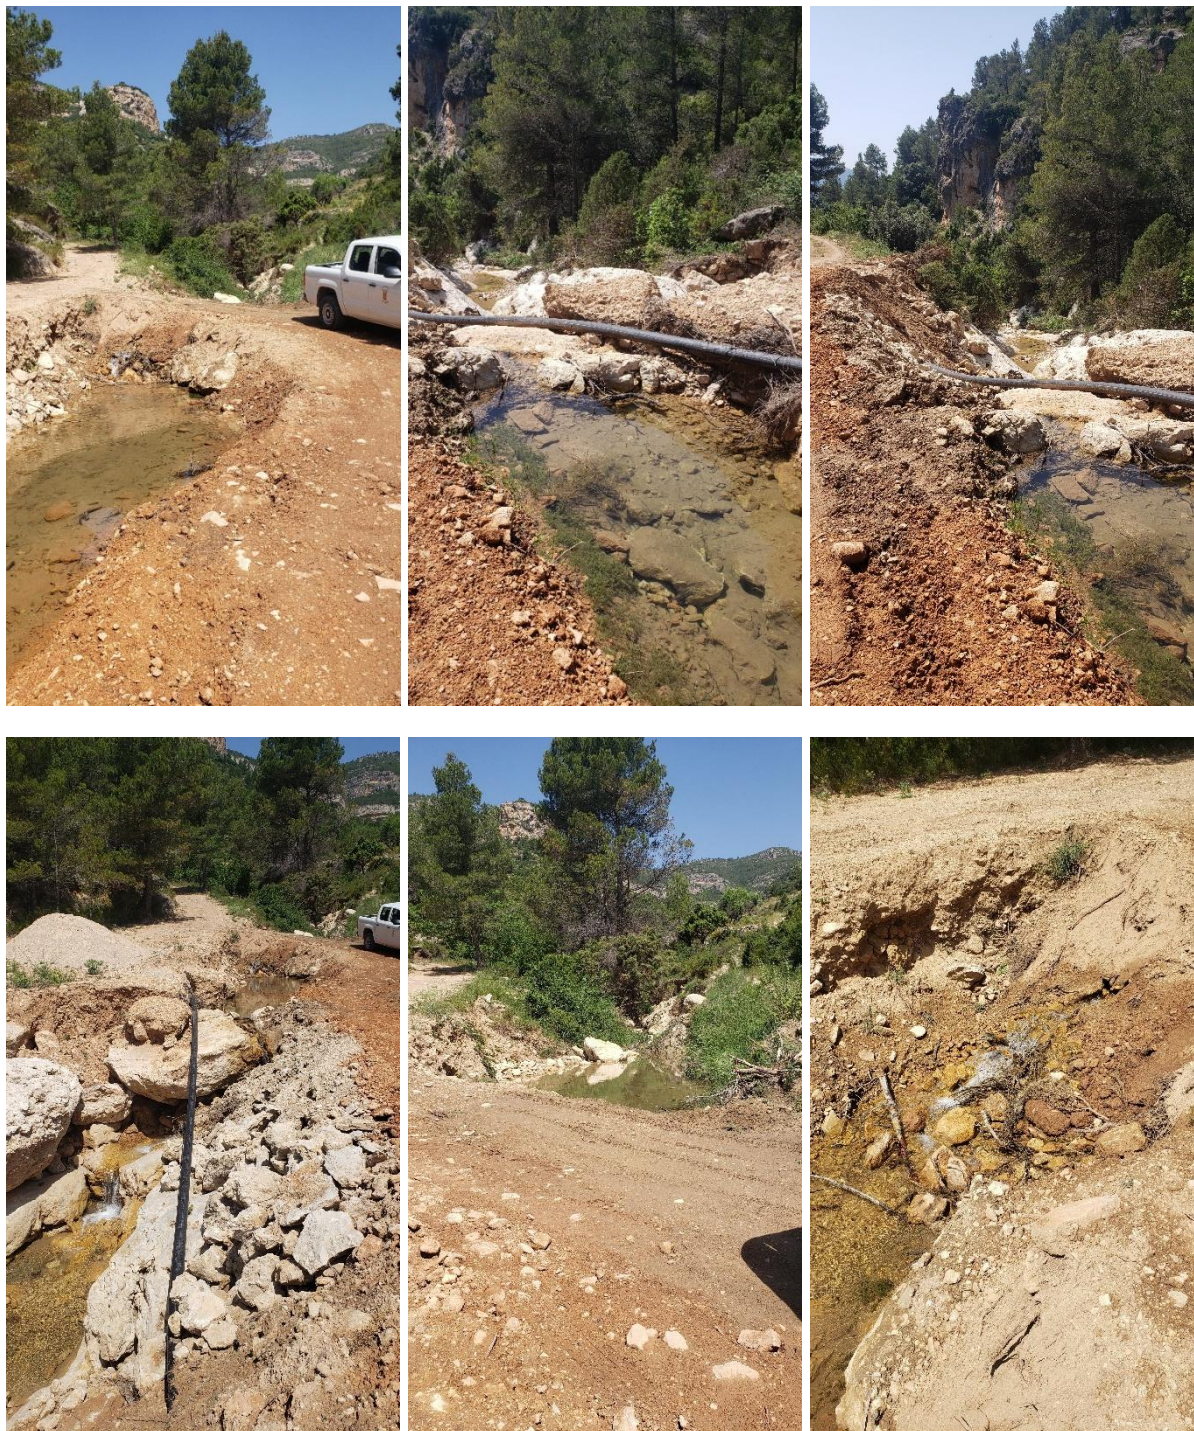
Una vez tomado el camino de tierra que asciende hasta las captaciones, se encuentra el primer punto afectado a unos 110m. En este lugar se produce el cruce del camino sobre el cauce. Como consecuencia de las lluvias, el camino quedó totalmente destruido. Se pudo comprobar que se habían realizado trabajos provisionales para permitir el acceso, pero es necesaria la ejecución de una obra de drenaje que permita el paso de caudales bajo el camino, pues actualmente hay un terraplén.

Se puede ver también cómo la tubería que desciende hacia el depósito ha quedado al aire. Es necesaria la ejecución de una zanja en la que alojarla y cruzar correctamente el cauce.

*Afecciones en camino de ascenso a las captaciones. Fuente: Visita realizada.*

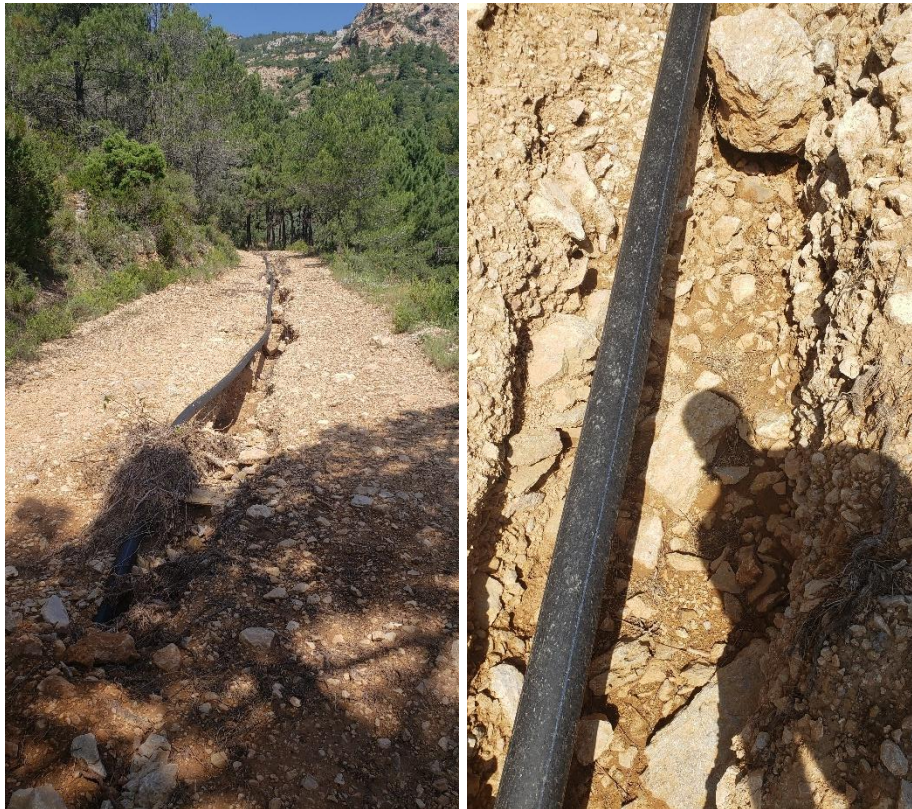
Se puede observar cómo el agua surge del talud para continuar hacia aguas abajo del cauce. Esta circunstancia es peligrosa, pues el agua terminará llevándose el talud actual, siendo urgente su ejecución.

*Zanja abierta de la tubería procedente de las captaciones. Fuente: Visita realizada.*

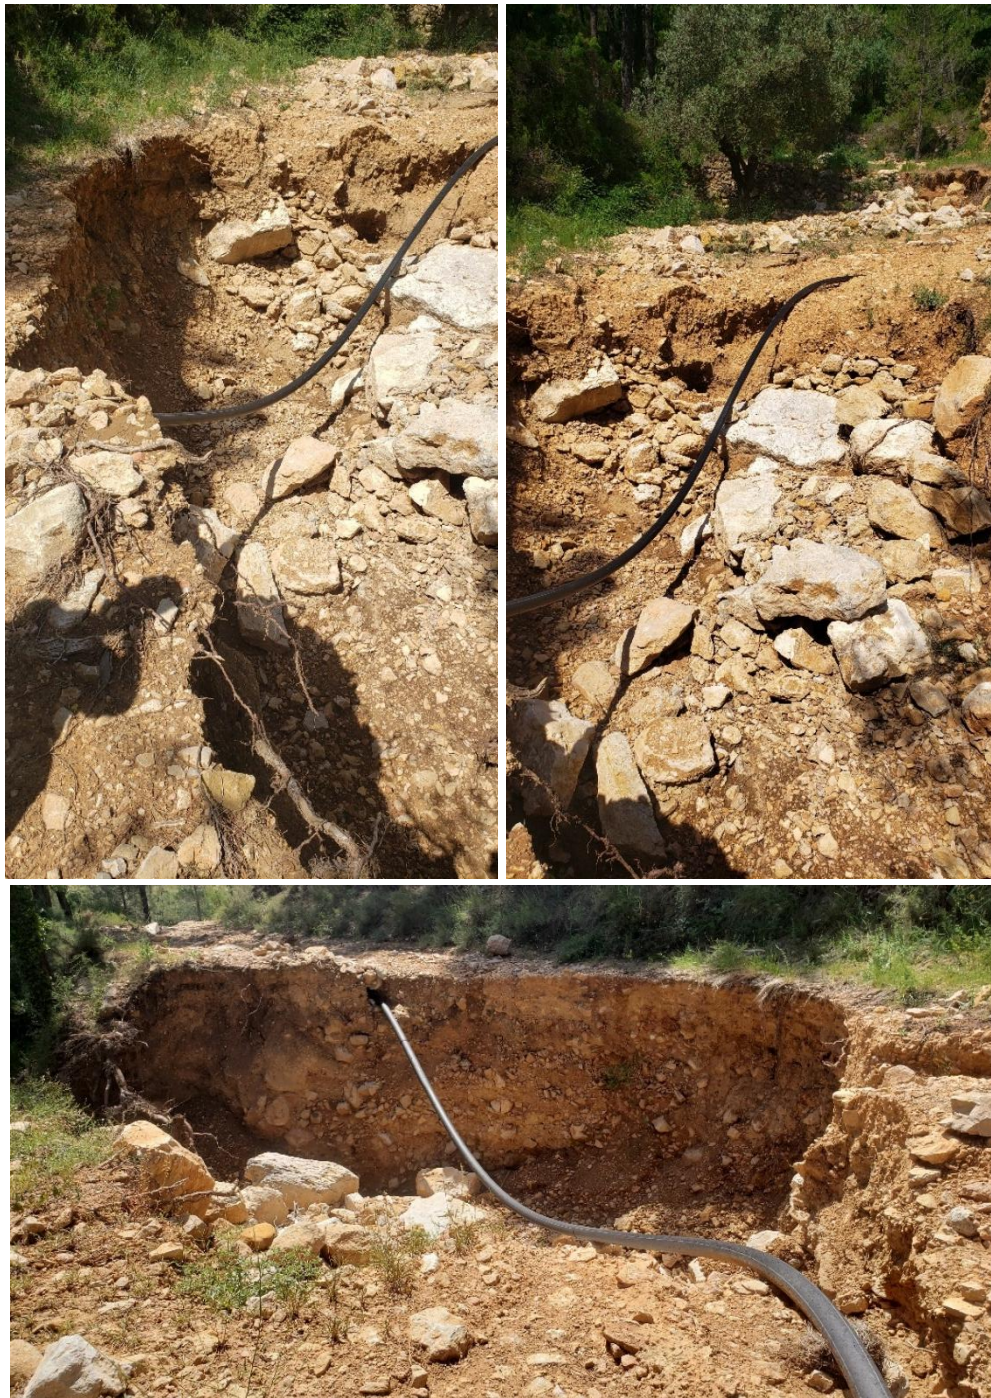
A unos 370 m del inicio del camino, se encuentra uno de los dos grandes socavones que el agua ha producido. Tiene una profundidad de al menos 3 m. Debe procederse a su relleno, así como la protección de este punto mediante una escollera.

*Socavón en el camino de acceso a las captaciones. Fuente: Visita realizada.*

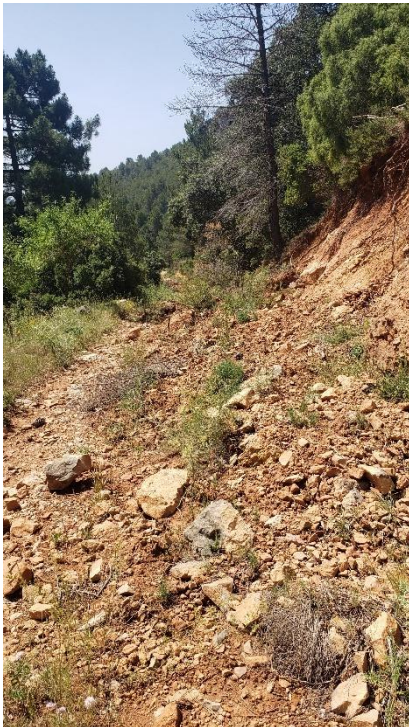
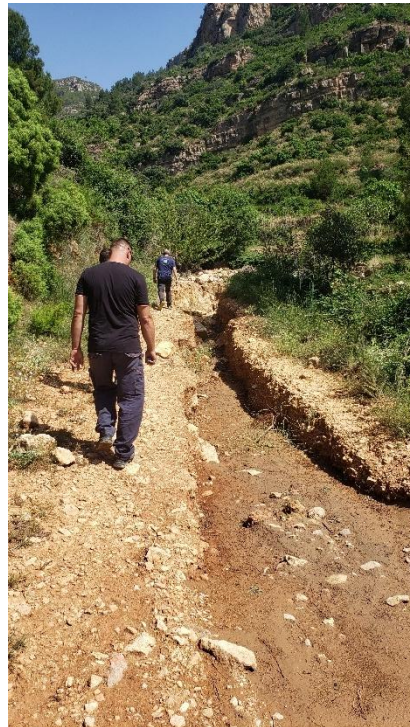
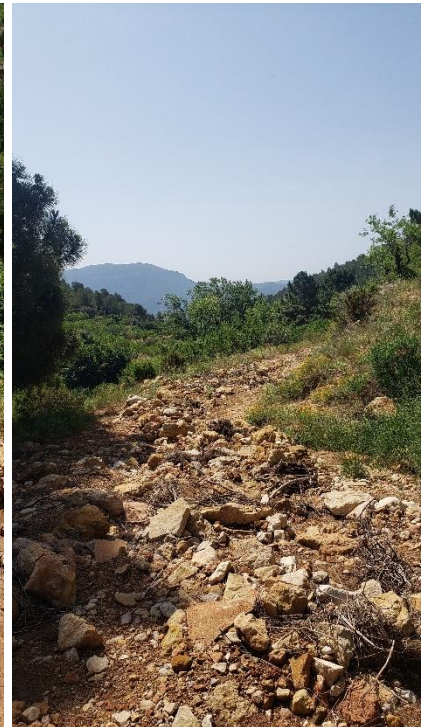
Continuando el ascenso, se pueden observar desprendimientos de los taludes a lo largo del mismo, a la vez que grandes erosiones.

*Desprendimientos y erosiones en el camino de ascenso a las captaciones. Fuente: Visita realizada.*

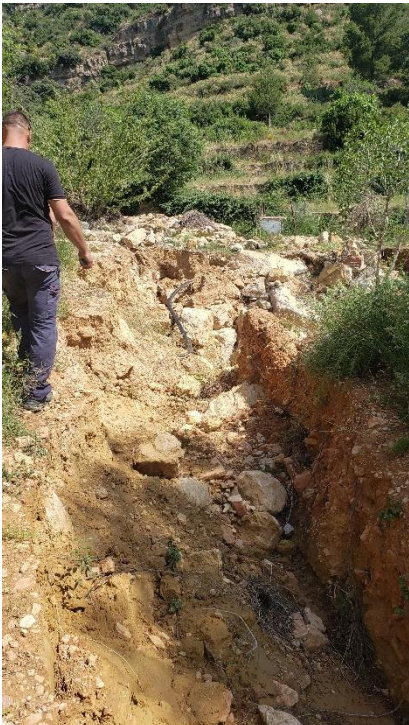
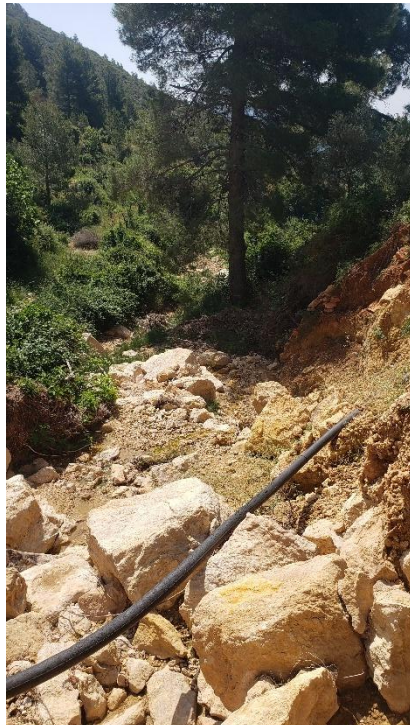
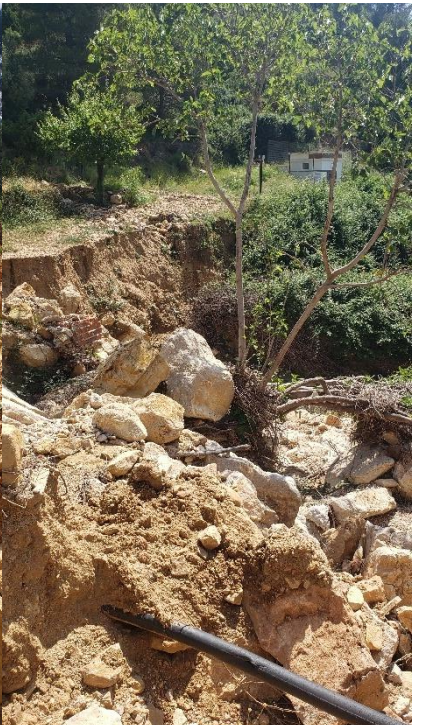
*Socavón en la llegada a las captaciones. Fuente: Visita realizada.*

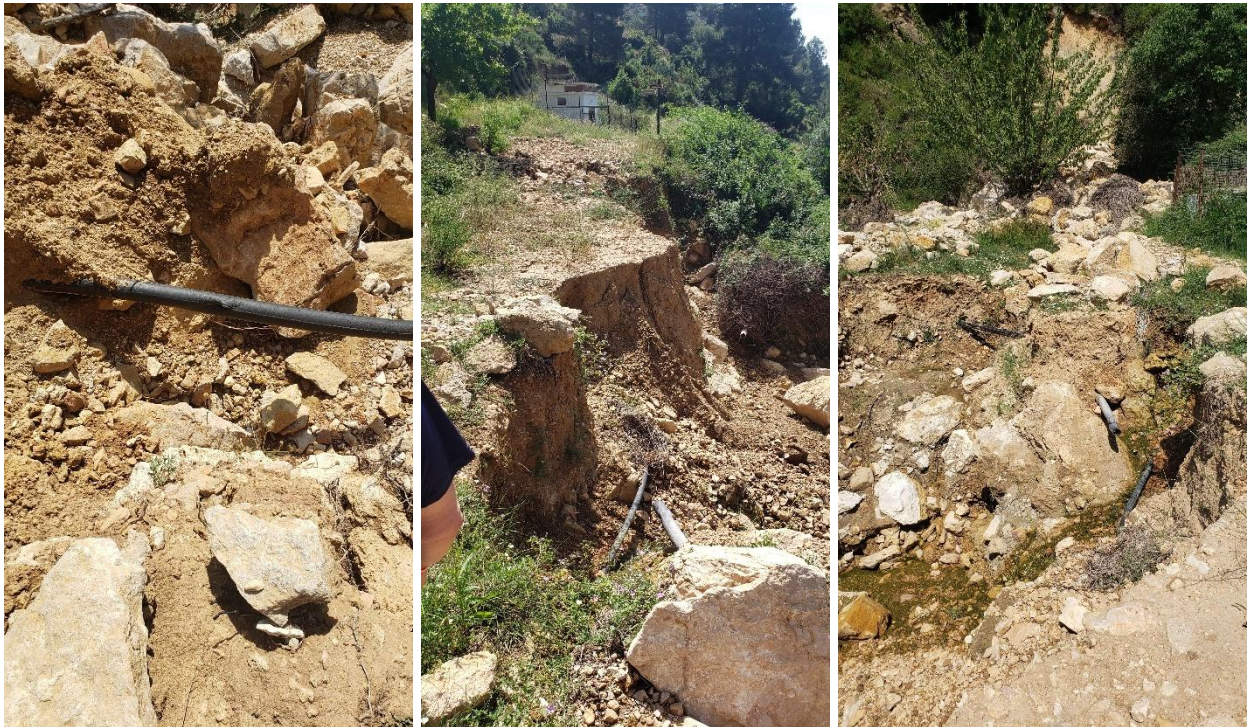
En la llegada a las captaciones se observan los mayores daños. Se ha producido una gran pérdida de material, prácticamente desapareciendo el camino y quedando la tubería colgada. A pesar de ello y tras realizarse algunas reparaciones en la conducción, no se ha interrumpido el servicio de abastecimiento.

Es necesaria la ejecución de obras de relleno y de la protección del terraplén mediante una escollera para evitar daños en el camino en lluvias futuras. Al llevarse el agua el terreno, han quedado a la vista antiguas tuberías de diversos materiales que será necesario retirar.

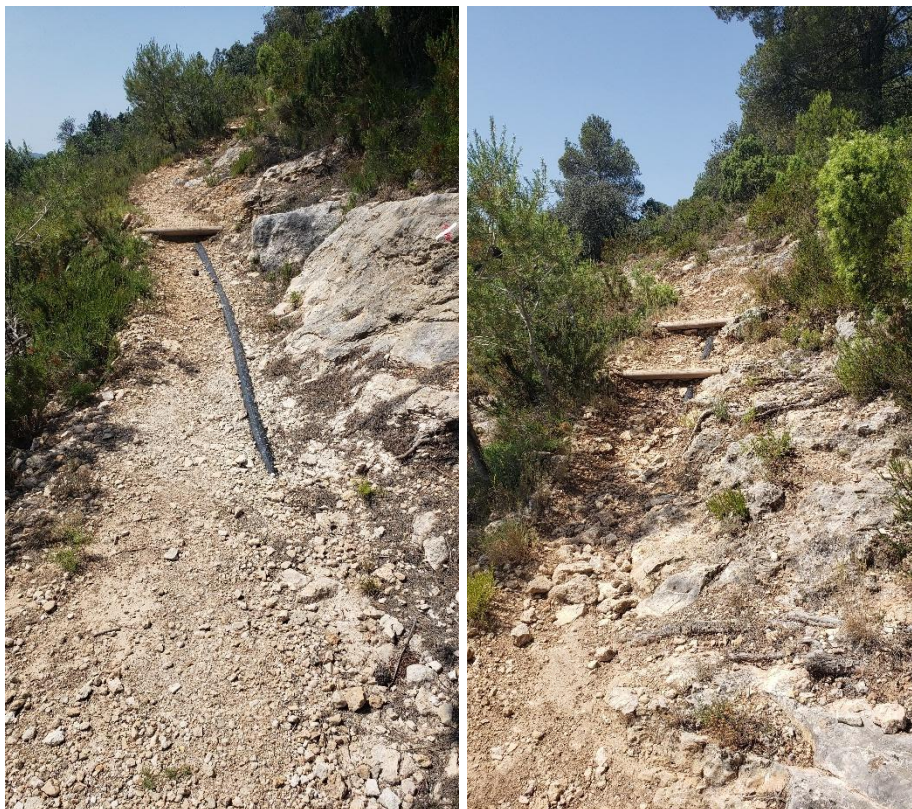
En primer lugar, a poco de salir la tubería de la electroválvula, se puede ver cómo las lluvias la han dejado al descubierto en algunos puntos de la senda por la que discurre. Se puede ver cómo la misma va a ras de suelo, por lo que es probable que haya quedado al descubierto en diversos puntos.

*Conducción de derivación hacia el depósito del barranco de la Ermita. Fuente: Visita realizada.*

- Excavación y tendido en zanja.
- Reposición de tubería y rellenos correspondientes.

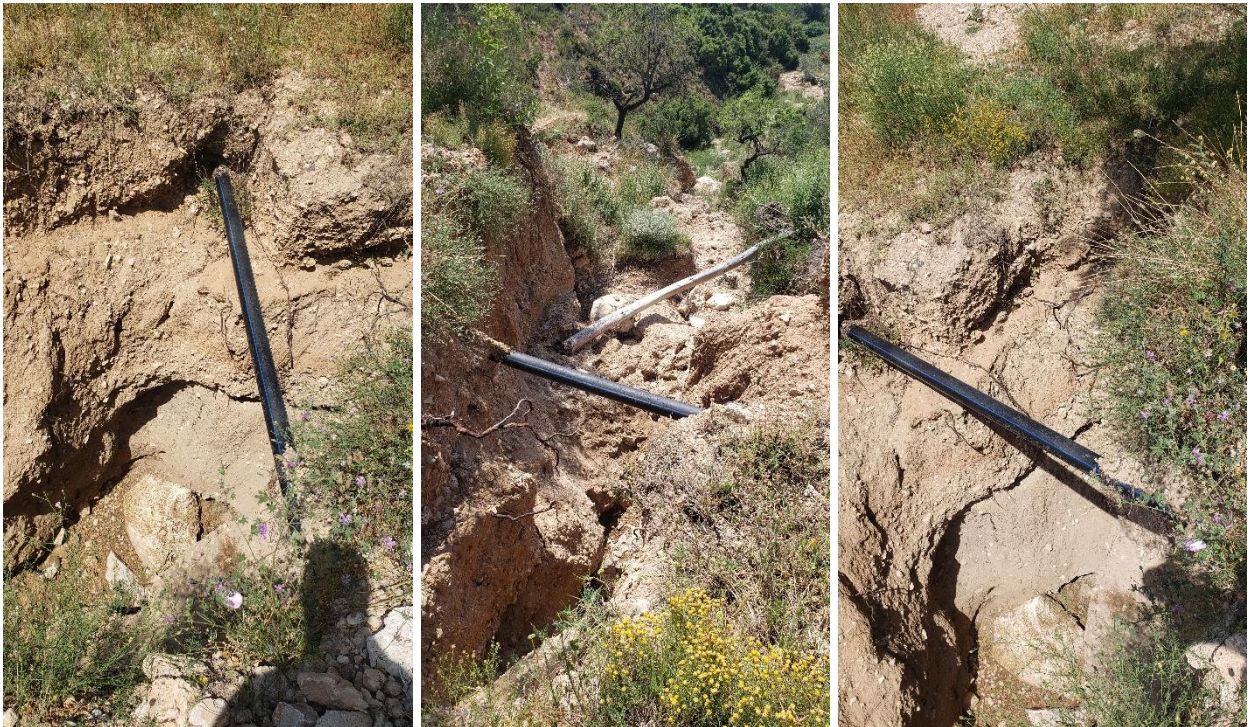
Algo antes del cruce con el barranco de la Ermita, se ha producido la erosión del terreno, dejando de nuevo un socavón de unos 3 m de profundidad que será necesario rellenar.

*Socavón previo al cruce con el barranco de la Ermita. Fuente: Visita realizada.*

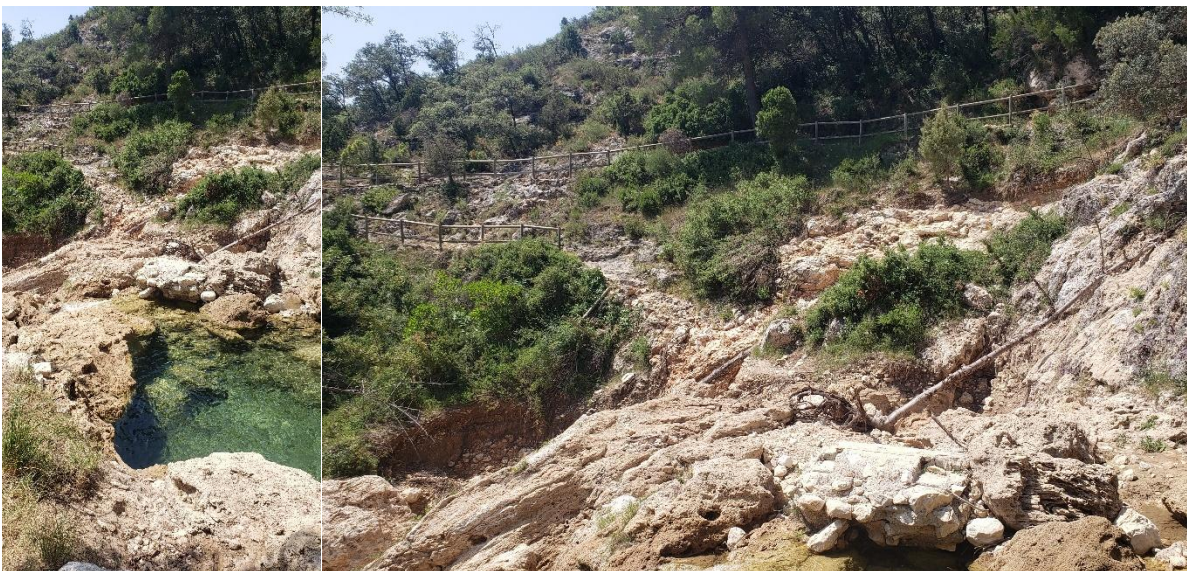
A continuación, la tubería se dirige hacia la Chorrera de La Garita. En este lugar cruza el cauce para pasar a la margen derecha el barranco de La Ermita. Este paisaje natural ha quedado muy modificado por la avenida que produjo la DANA. El agua ha arrastrado la vegetación presente y una pasarela que cruzaba la chorrera.

*Chorrera de La Garita. Fuente: Visita realizada (18-06-2025).*

Aguas abajo de este lugar, cruza la tubería, actualmente sostenida mediante unas cuerdas. Debe por lo tanto ejecutarse el cruce del barranco correctamente pues, en caso de avenida, es previsible que se produzca su rotura.

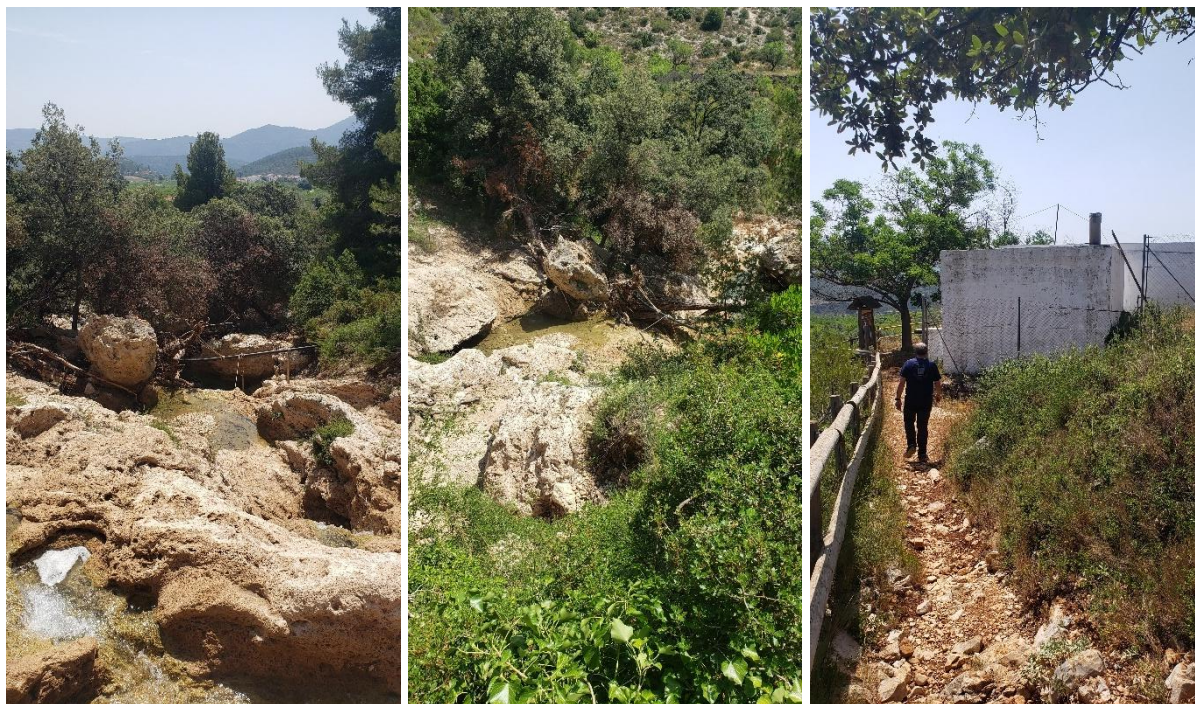
*Cruce de la tubería de derivación por el barranco de La Ermita. Visita realizada (18-06-2025).*

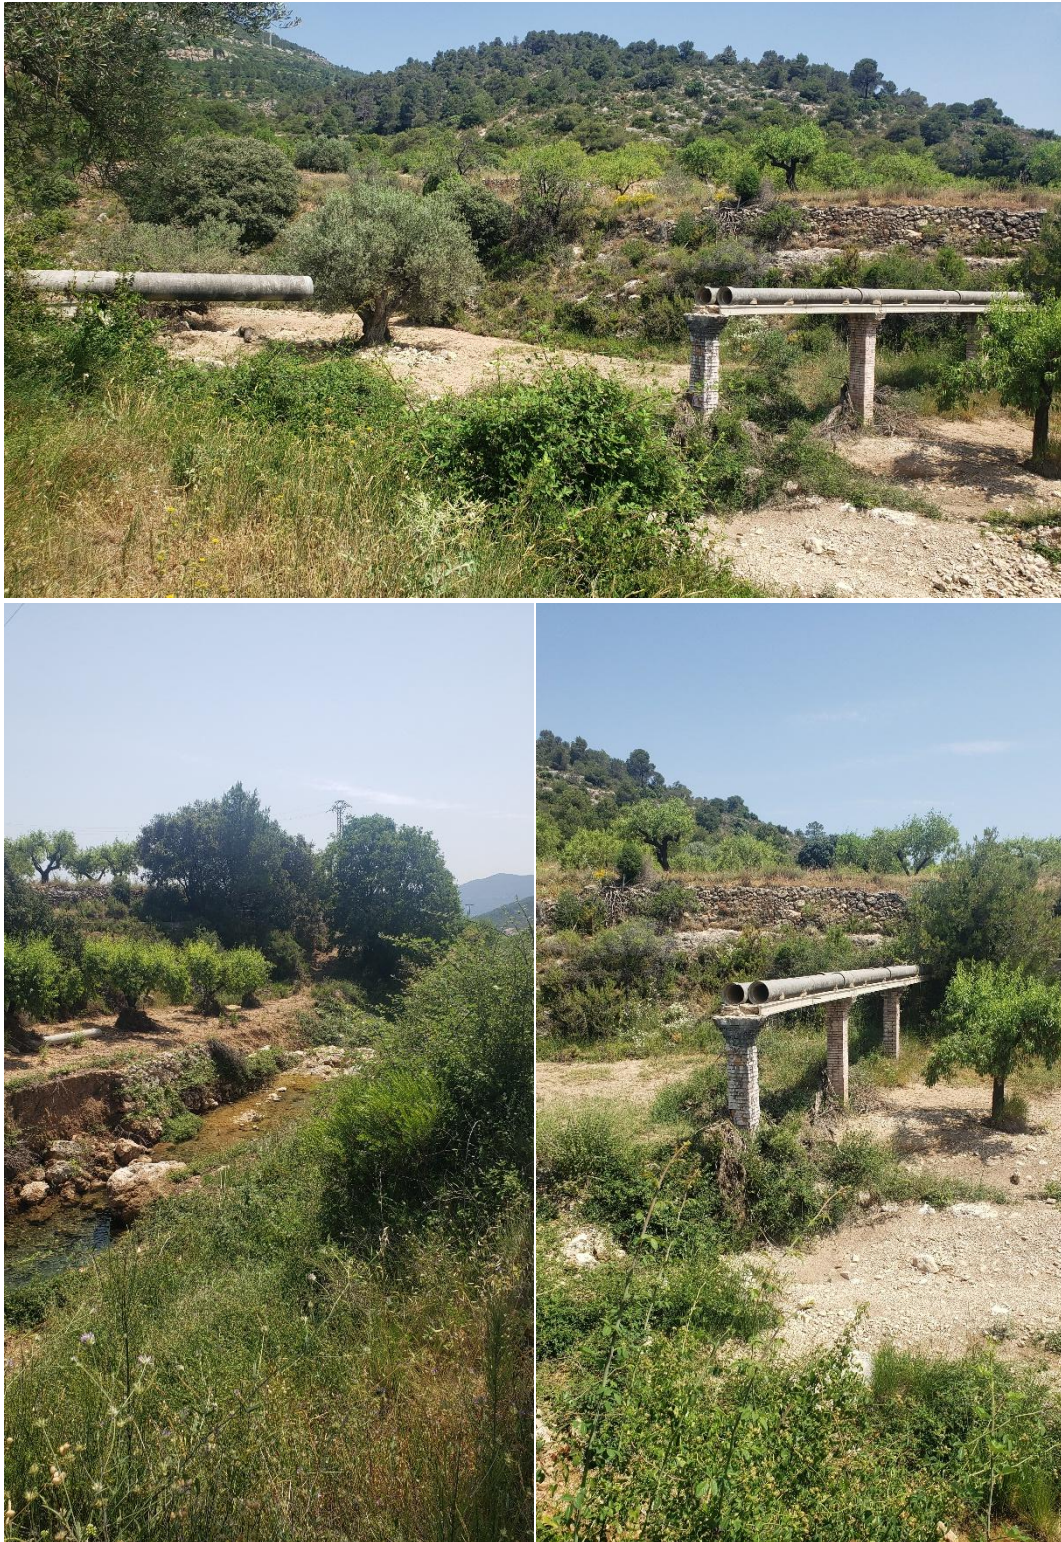
Este cruce del cauce ha quedado interrumpido por la destrucción de dos de las pilas de sostenimiento de los tubos de fibrocemento y la pérdida de uno de los tramos.

*Daños en el cruce del barranco de la Ermita a la salida de alivio. Fuente: Visita realizada (18-06-2025).*

- Demolición de las pilas de soporte.
- Demolición de la tubería de fibrocemento, así como su retirada y transporte a planta especializada.
- Construcción de unas nuevas pilas de hormigón armado sobre una cimentación profunda.
- Tendido de tubería de PVC y entronque con la acequia de riego.

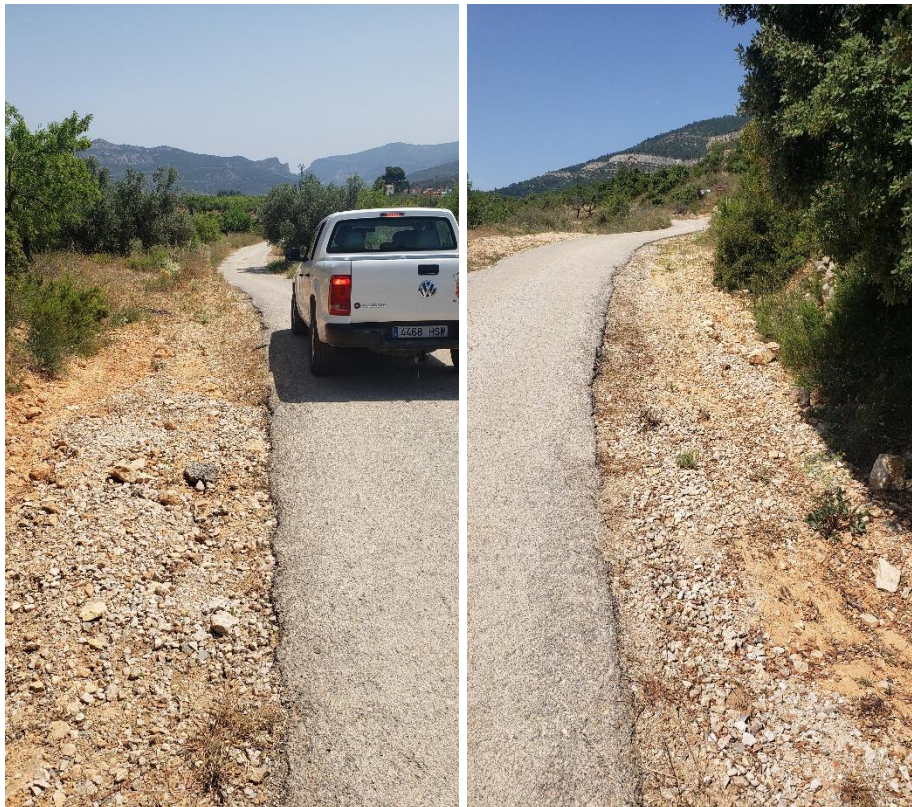
En primer lugar, en la zona en la que la tubería sale del camino para pasar a discurrir bajo el pavimento de asfalto, se produjo la erosión del terreno, quedando la tubería descubierta. Como solución provisional se realizó el relleno de la zanja con material disponible, pero no se ha realizado ningún tipo de compactación.

*Zanja provisional para la tubería de abastecimiento. Fuente: Visita realizada (18-06-2025).*

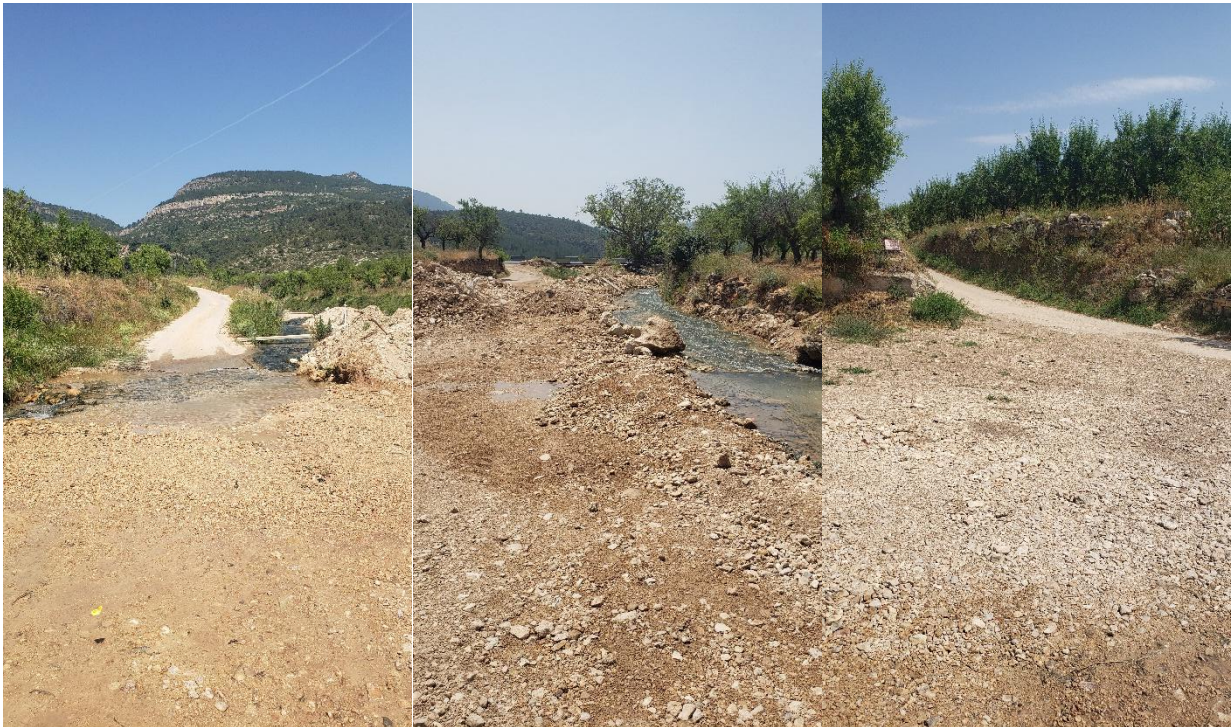
Siguiendo la traza de la tubería, se llega hasta otro cruce con el barranco. En este punto el agua se llevó el camino, el pavimento y produjo daño en la tubería, que tuvo que ser reparada por el personal del ayuntamiento.

*Daños en el cruce sobre el barranco de la Ermita en la unión al camino Casa del Conde. Fuente: Visita realizada (18-06-2025).*

Cuando se reconstruya el camino y la obra de drenaje correspondiente, se deberá ejecutar el tendido de la tubería definitiva en la zanja correspondiente y de manera adecuada.

- Excavación en zanja en el tramo dañado, tendido de la tubería, relleno y compactación adecuadas. Además de cobertura con pavimento de hormigón.
- Ejecución de la obra de drenaje para el cruce sobre el barranco.
- Instalación definitiva de la tubería de abastecimiento, mediante tendido en zanja, relleno y compactación adecuados.

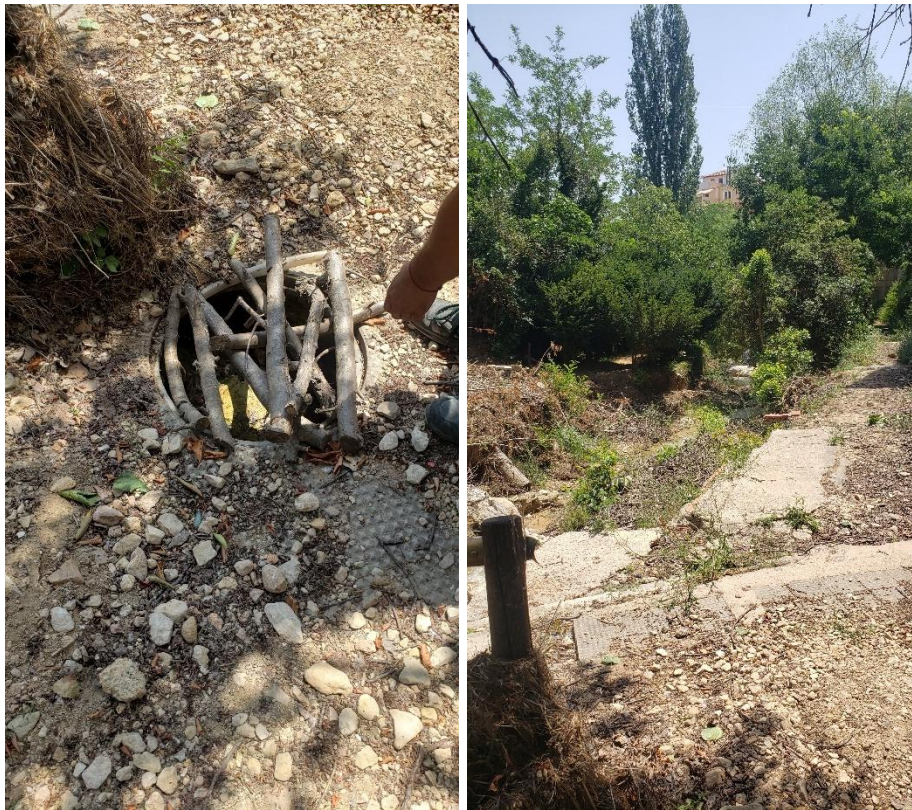
El colector que sale hacia la depuradora desde la calle La Fuente, por el barranco del agua, se encuentra fuera de servicio. Durante la visita, el personal de CYGSA pudo comprobar el estado del mismo en uno de los pozos, el cual se encontraba aterrado. Este colector tiene una longitud aproximada de 400 m, y tiene un diámetro de 300 mm.

*Colector en la calle La Fuente hacia la depuradora*

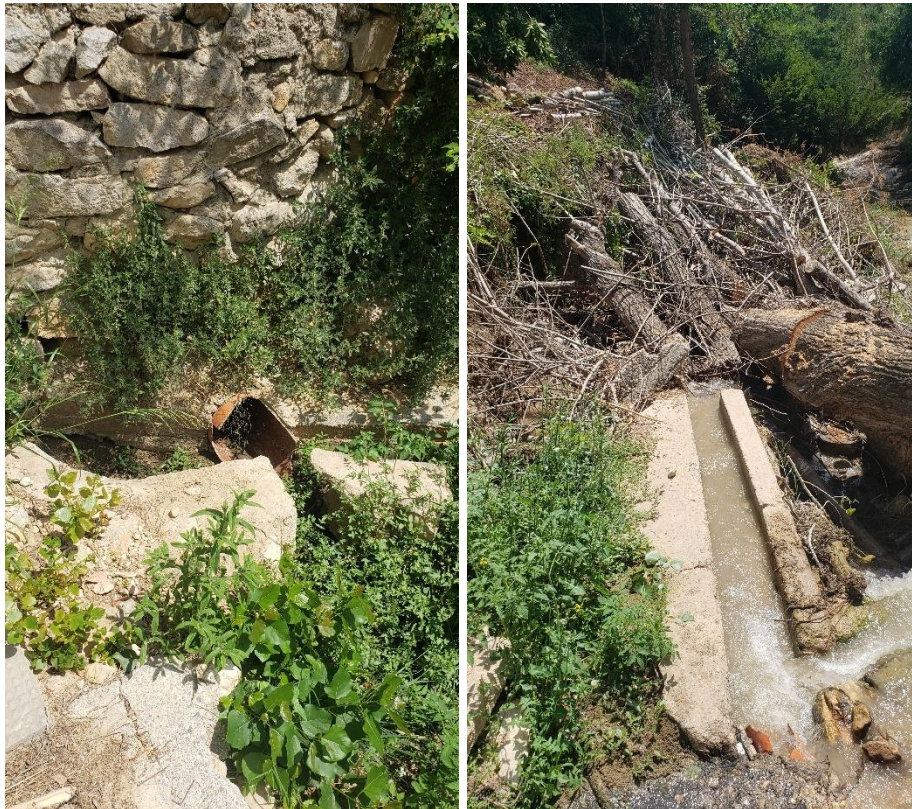
Además, debido a la avenida, se ha producido la desconexión de un colector que terminaba en dicho pozo y de una acequia que cruzaba el cauce. Actualmente este colector está vertiendo al cauce, por lo que debe volver a conectarse.

*Colector en desconectado y acequia.*

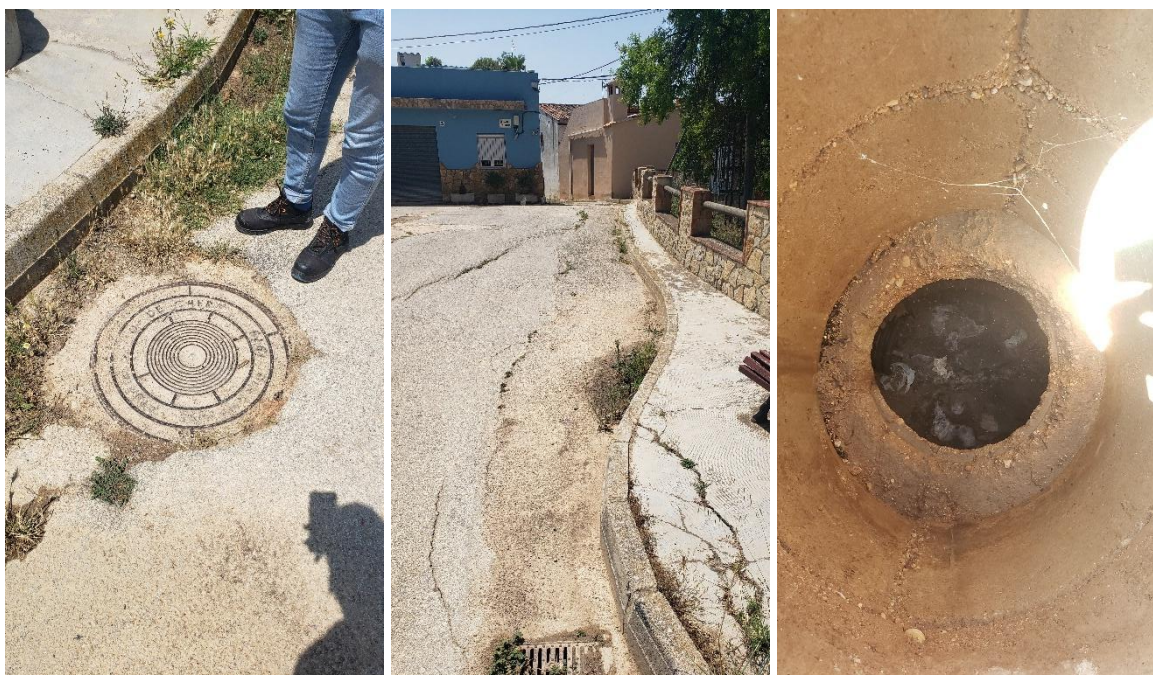
En el barrio Gisbert, tras el episodio de la DANA, se han detectado problemas para los vecinos el sistema de saneamiento. Según comenta el personal del ayuntamiento, el hundimiento de la calle ha aumentado y se han producido acumulaciones de aguas negras en el colector. Se ha realizado la extracción de residuos, pero el problema persiste.

*Colector en la calle Estrecha*

Cabe destacar que es una zona en la cual el colector llega a profundidades de 4 m por lo que el acceso es complicado.

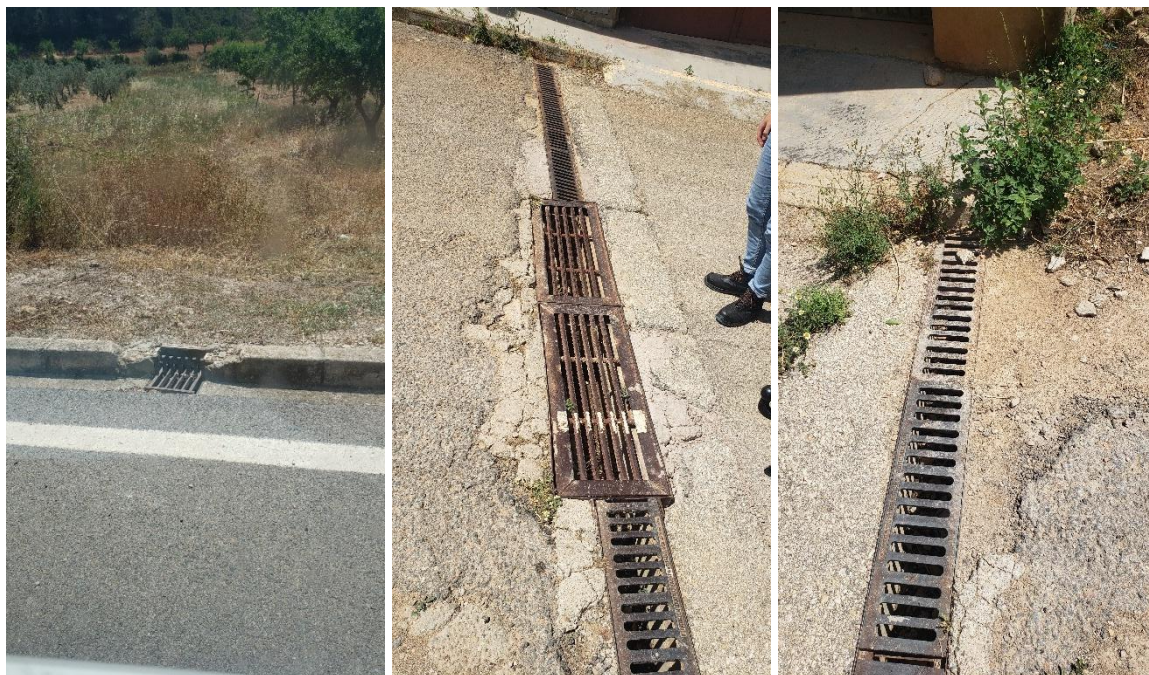
Durante las lluvias provocadas por la DANA, se produjo la rotura y atascamiento de una serie de imbornales en diferentes calles.

*Imbornales a reponer.*

Se contempla la reposición de imbornales en:

- Avenida Pantano de Buseo.
- Calle Trilladora.
- Calle Siete Aguas.
- Calle Báscula.

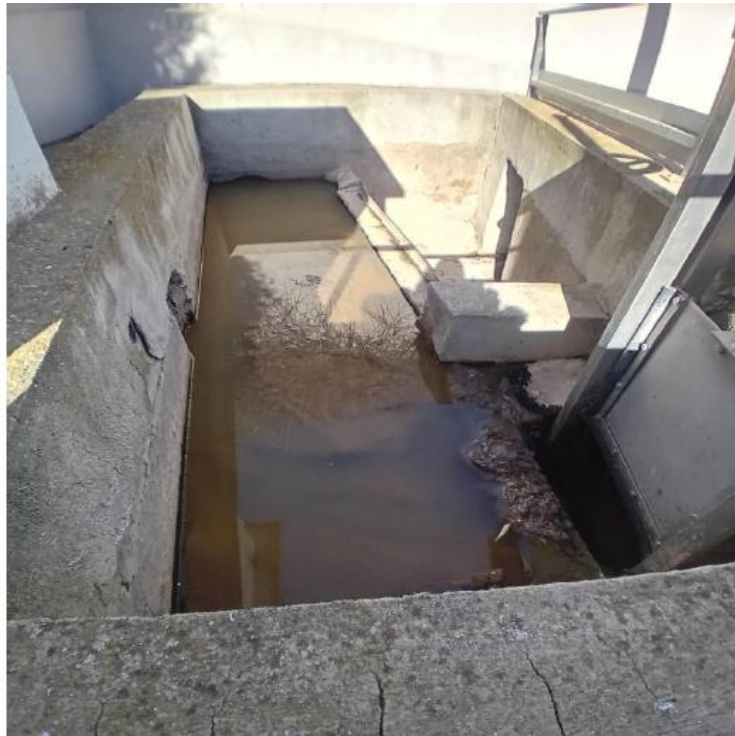
- Acumulación de sólidos en el colector de entrada a la planta y en la arqueta de alivio y pretratamiento por acumulación de las gravas arrastradas por la escorrentía.

*Obra de entrada colmatada de sedimentos*

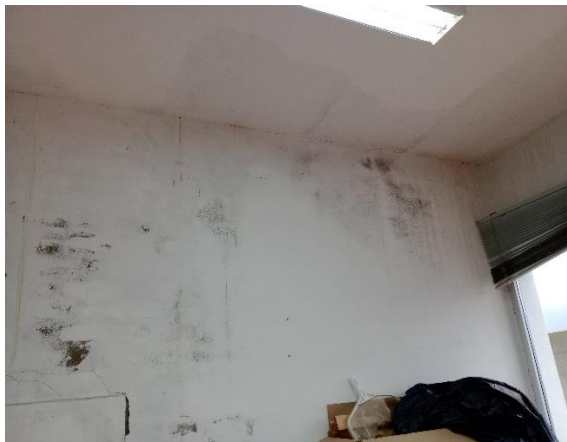
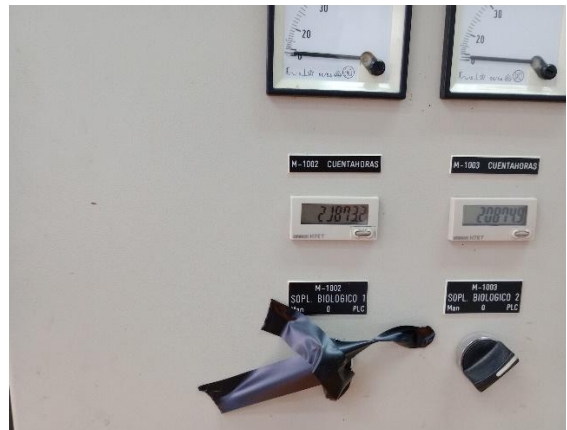
- Daños en el tamiz de finos del desbaste.
- Entrada de agua en las dos edificaciones que forman parte de la EDAR (Edificio de fangos y Edificio de control) con daños a parte de los equipos eléctricos de los mismos.

*Humedades en el interior del edificio e indicador digital en mal estado*

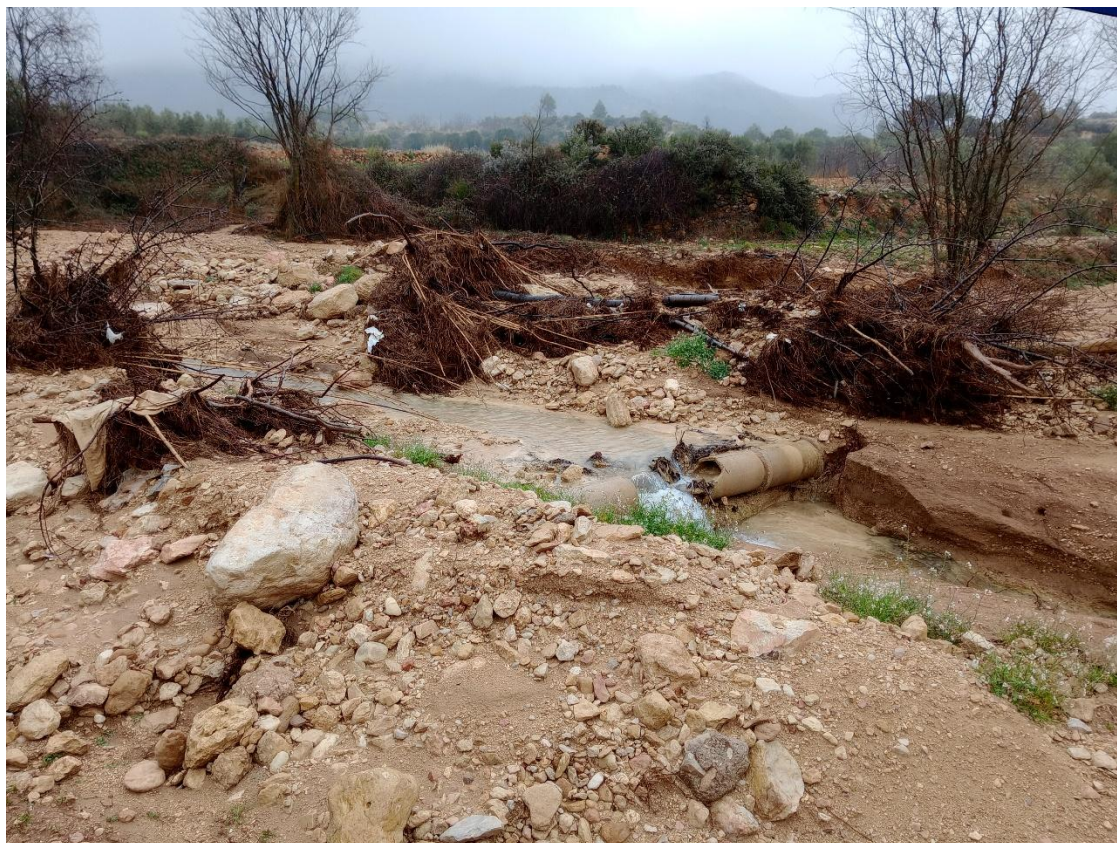
- Rotura del colector de salida en su parte final junto al punto de vertido debido al arrastre de sedimentos por el cauce. Este punto de vertido ha quedado enterrado por los sedimentos y actualmente el cauce discurre desplazado unos 20 m al norte de su trazado natural afectando, como he ha señalado, a la tubería de salida.

*Colector de salida roto. Véase cauce desviado sobre el colector*
