PROGRAMA DE RESTAURACIÓN DE RÍOS EN LA CUENCA DEL SEGURO

II SEMINARIO INTERNACIONAL DE
R. R., MADRID 23/24- 12-07

PROGRAMA DE RESTAURACIÓN ECOLÓGICA DE LOS RÍOS Y
SUS RIBERAS DE LA CUENCA DEL SEGURO

Programa de restauración: Ejes fundamentales

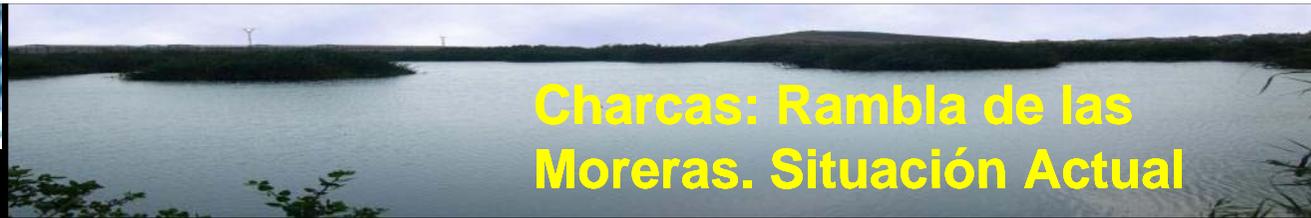
Charcas: Rambla de las Moreras. Situación Actual

Se sitúan junto a la E.D.A.R. de Mazarrón, en un ensanchamiento de la Rambla de las Moreras producido por antiguas extracciones de Gravas. El principal valor biológico reside en las especies de aves acuáticas que han colonizado el área, constituyendo una zona de descanso habitual durante las migraciones para un elevado número de aves, destacando la reproducción de la malvasía cabeciblanca, un ave amenazada, y otras anátidas raras como el porrón pardo y la cerceta pardilla. Además, se reproducen otras aves acuáticas de interés como la cigüeñuela y el calamón. También existe una importante población de galápagos leproso.

La vegetación del humedal se dispone de acuerdo a un gradiente de humedad, pudiendo distinguirse tres bandas bien diferenciadas.

1ª banda: el carrizal forma un denso entramado, encontrándose en parte sumergido; supone el nicho ideal para muchas aves, tanto como refugio como lugar de nidificación.

2ª banda: el tarayal se sitúa tras el carrizal, apareciendo en los claros un prado de grama

3ª banda: exteriormente a las bandas anteriores y no dependiente de la humedad edáfica se desarrolla el matorral serial, representado por tomillares, o, más frecuentemente un matorral nitrófilo dominado por el salado.

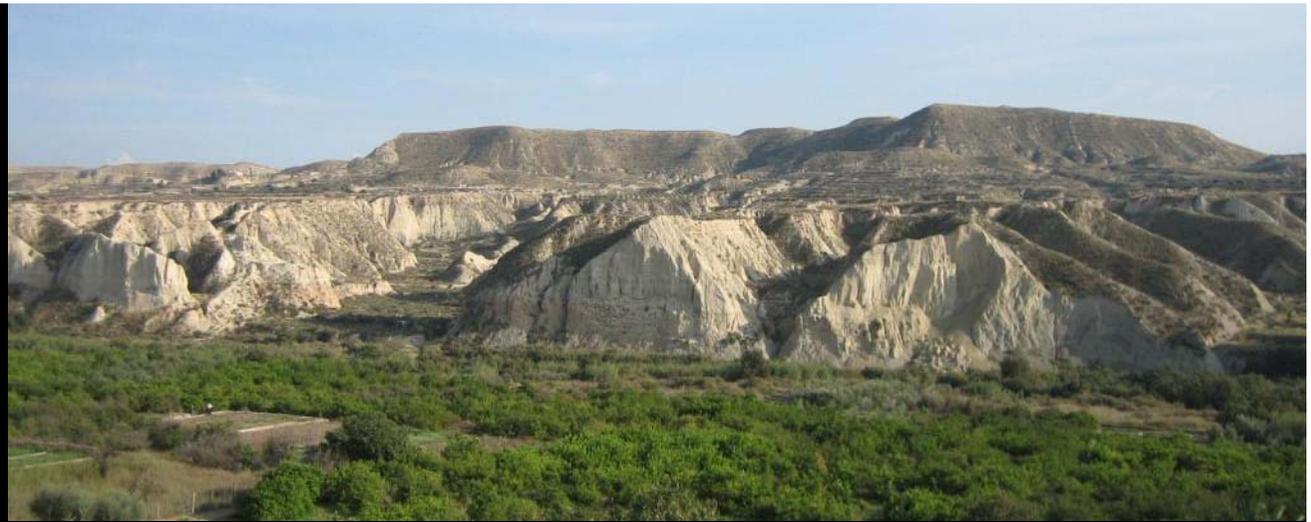
Río Mula. Situación Actual

La vegetación de esta parte del Río Mula se caracteriza por los fuertes contrastes existentes entre las laderas margosas fuertemente erosionadas y casi desprovistas de vegetación y el fondo del río, donde la presencia de humedad permite el desarrollo de tarayales y carrizales. En los claros se desarrollan pastizales y matorrales de salado. En la fauna, destaca la presencia de galápago leproso. Se trata de un paisaje muy intervenido, con amplios cultivos de frutales en regadío y secano. El paisaje tiene un alto valor debido a los contrastes cromáticos entre las laderas margosas de badlands y la ribera del Río Mula con los cultivos de cítricos asociados en las terrazas aluviales.

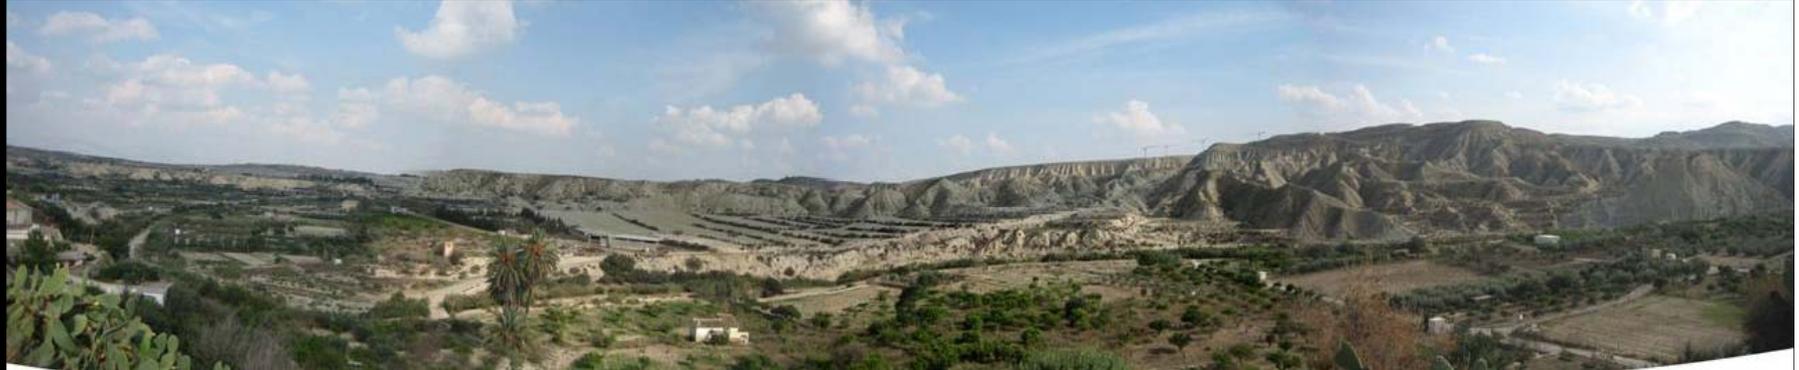
RÍO MULA-PROPUESTA DE ACTUACIÓN

BADLANDS
ACTUACION PUNTUAL

RIO Y TERRAZAS ALUVIALES
ACTUACION LINEAL

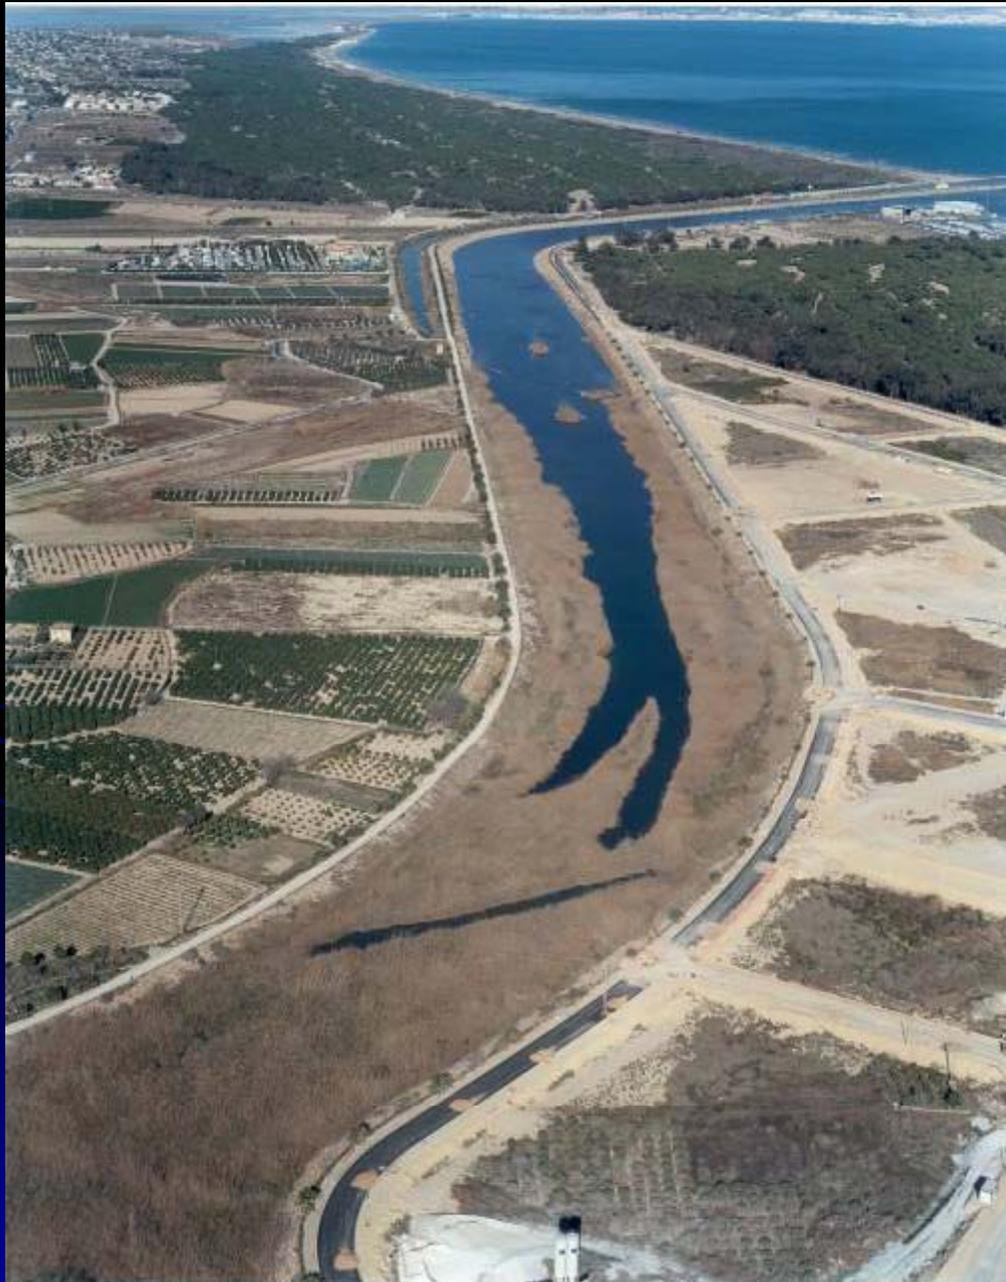
ADECUACIÓN AMBIENTAL DE LA DESEMBOCADURA DEL SEGURA. Problemática

.La inexistencia de caudales permanentes por este tramo encauzado ha alterado la pendiente del lecho al depositar los sedimentos transportados durante las avenidas, e imposibilita la entrada de agua de mar aguas arriba, a la vez que forma una barrera y disminuye la capacidad de desagüe.

.Por otra parte, la inexistencia de caudales continuos desde que se abrió el nuevo cauce, ha provocado la revegetación del lecho, donde el carrizal dificulta enormemente el incremento de biodiversidad, a la vez que aumenta su rugosidad.

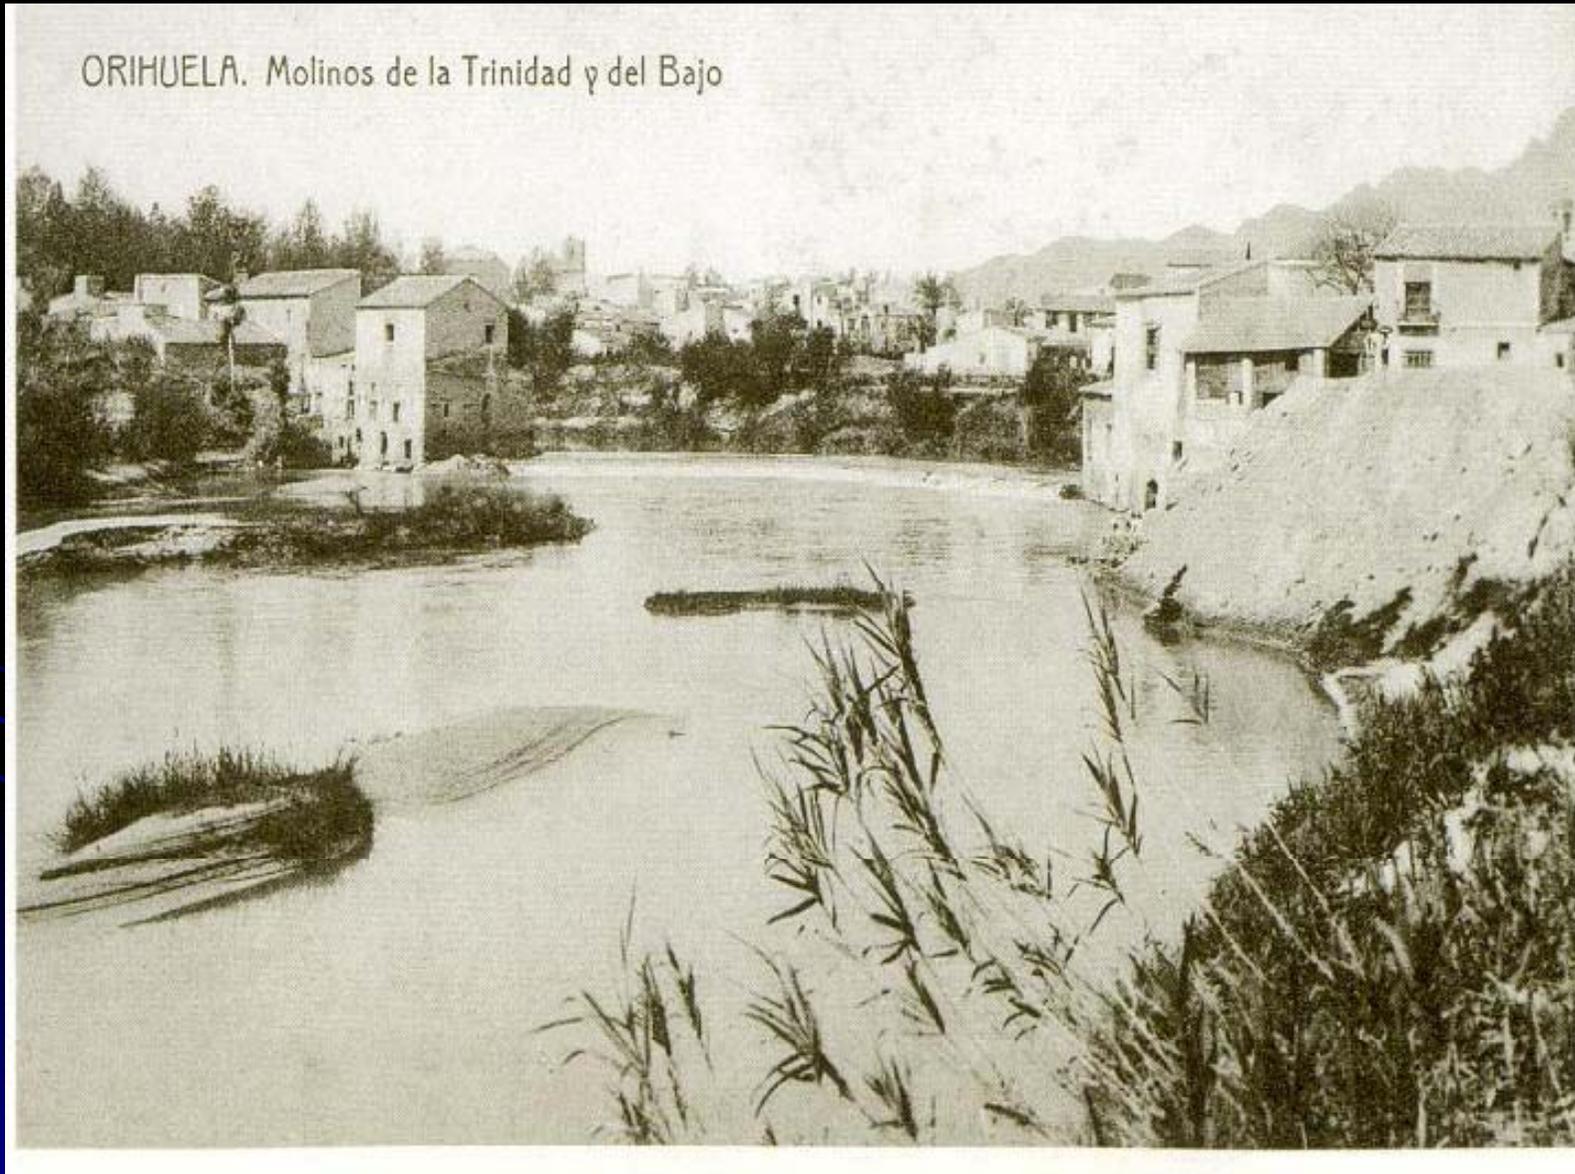
- Formación de una sección irregular en los tramos de confluencia con los meandros
 - Ampliación del espacio fluvial incorporando suelos colindantes, disminución de las pendientes del talud, e incorporación de bosque inundable.
 - Revegetación de los sotos con especies autóctonas y formación de una lámina de agua en los meandros abandonados.
- OBJETIVO:
- Mejorar la funcionalidad hidráulica actual, y proteger las fincas colindantes ante las inundaciones
 - Iniciar un proceso de naturalización del río.
 - Ampliar el espacio fluvial, creando una franja inundable a cada margen, capaz de conducir las mayores avenidas.

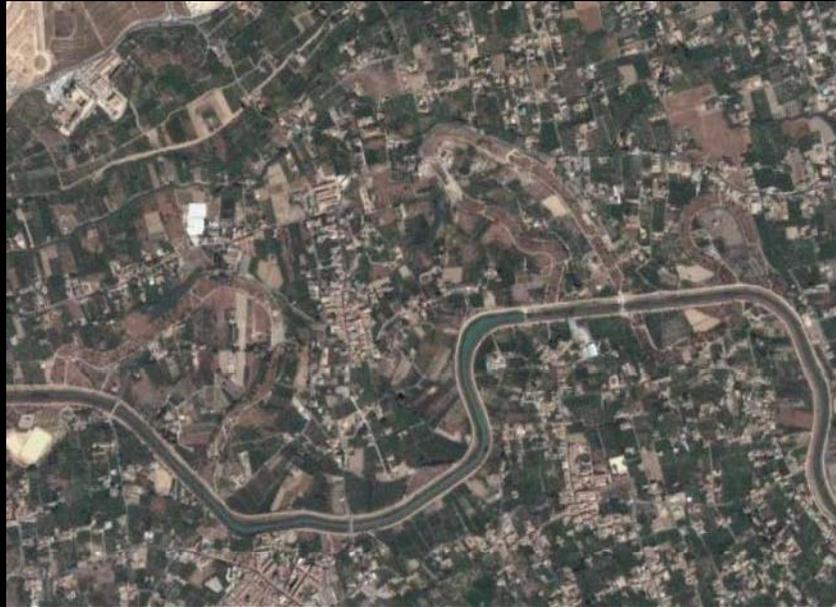
REGENERACIÓN DEL SEGURA EN LAS VEGAS MEDIA Y BAJA: INTEGRACIÓN DE LOS MEANDROS

- Desde finales de la década de los ochenta, el río Segura discurre por un encauzamiento en tierras desde la Contraparada hasta Guardamar. La obra tiene la finalidad de proteger los terrenos colindantes ante las avenidas. Dotado de unas motas de protección, la capacidad de desagüe es de 400 m³/s.
- El encauzamiento rectificó el trazado del río –que ahora es netamente lineal- y su sección tipo –trapezoidal- lo que le convierte en un canal artificial. También eliminó una serie de meandros que provocaban las inundaciones en sus huertas colindantes

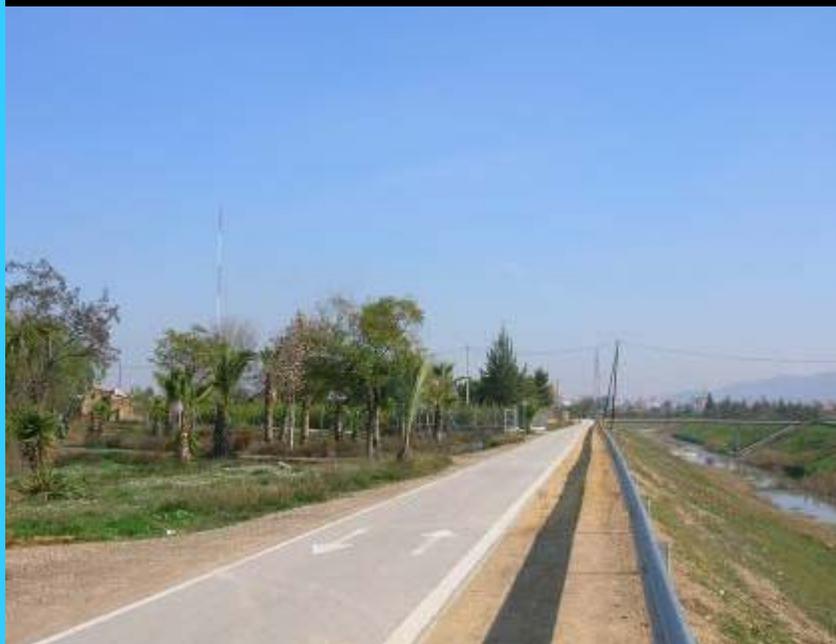
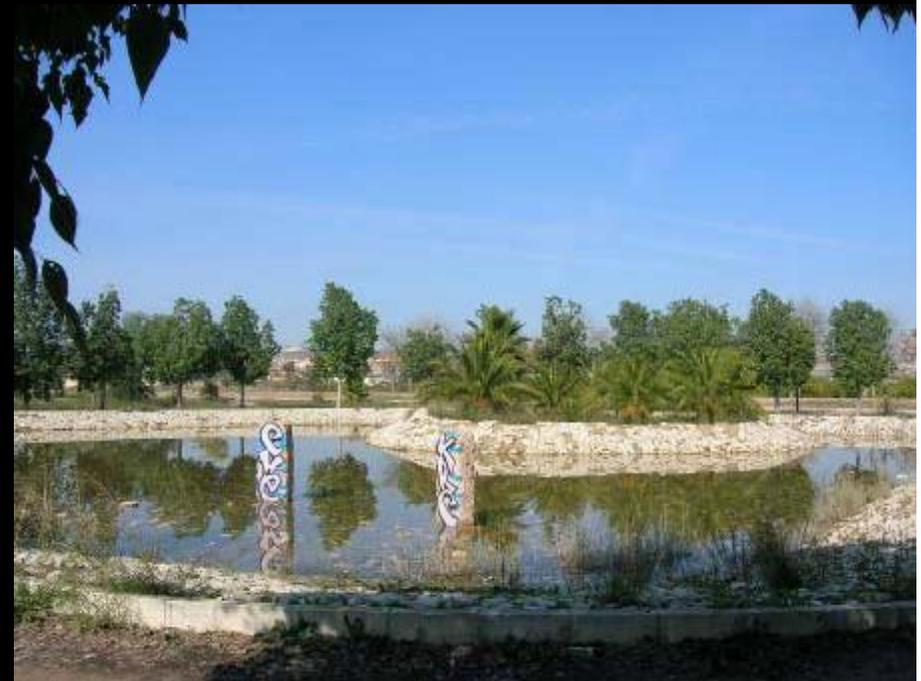
INTEGRACIÓN DE LOS MEANDROS DEL RÍO SEGURA. Problemática

Entre el azud de La Contraparada y Murcia se efectuaron tres *cortas* del río y sus materiales excavados se depositaron sobre los meandros abandonados hasta alcanzar la altura de la mota anterior. Estos meandros abandonados fueron objeto de una revegetación con especies similares a la de los sotos tradicionales del río.

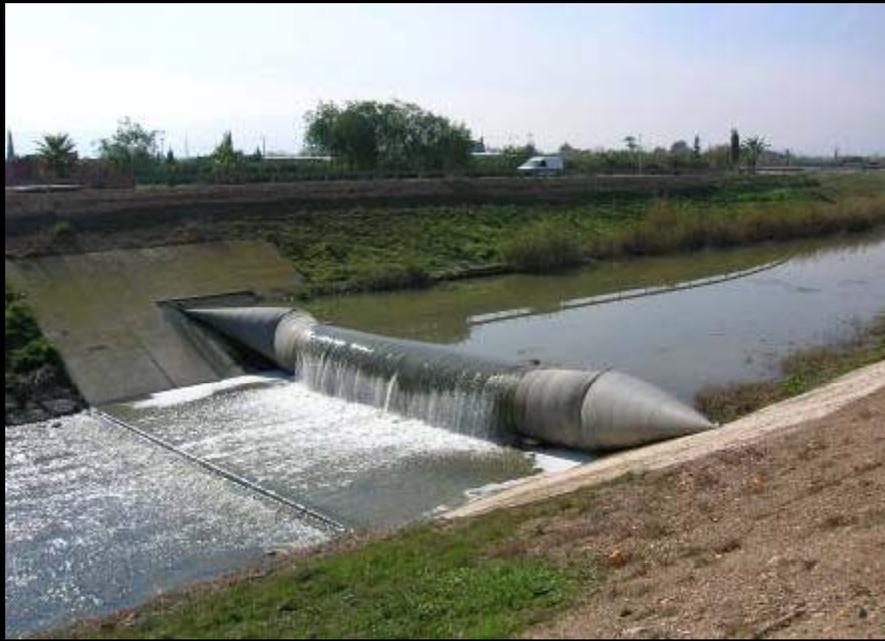
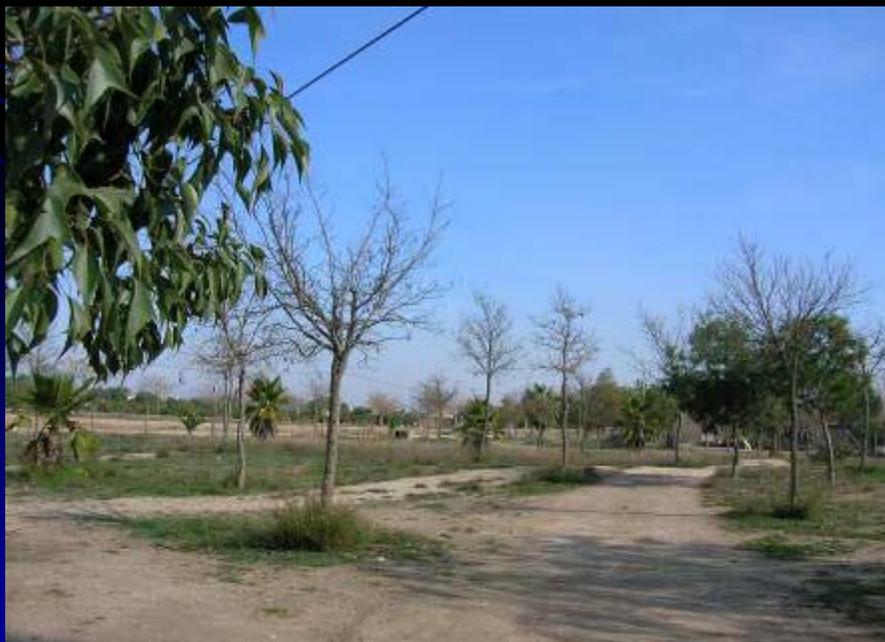
INTEGRACIÓN DE LOS MEANDROS DEL RÍO SEGURA. Problemática

La problemática que ha aconsejado la intervención es la siguiente:

- Caudales mínimos insuficientes, y creación de láminas de agua.
- Trazado en planta rectilíneo.
- Sección tipo fija.
- Necesidad de ampliar el espacio fluvial y mejorar los procesos hidrológicos.
- Conveniencia de la actuación puntual como estrategia a largo plazo de recuperar el ecosistema.

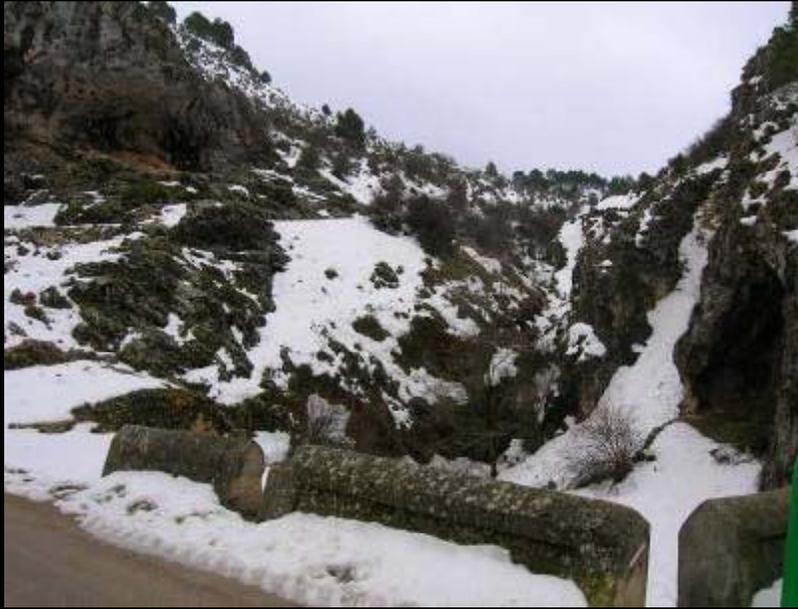
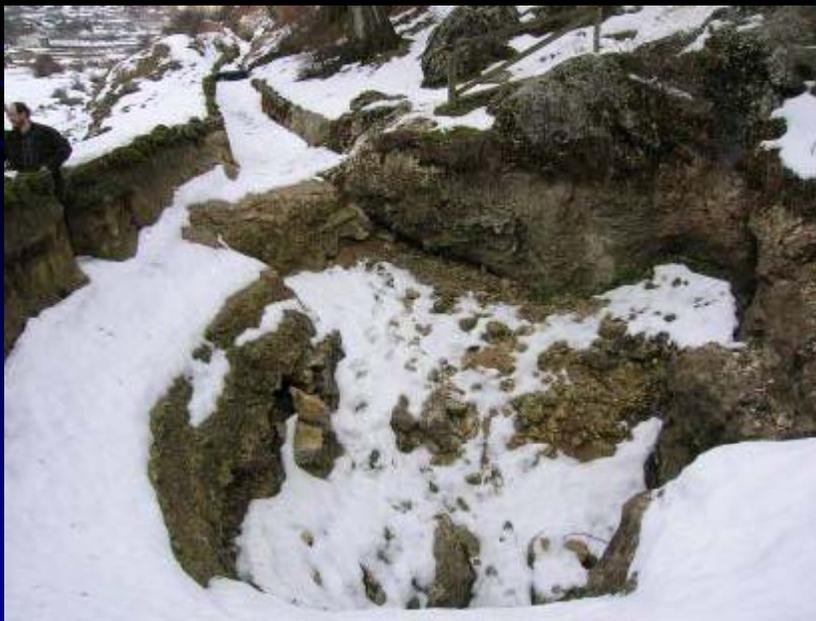
LA CABECERA DEL SEGURA: El nacimiento

- El nacimiento del Segura se produce en una zona cárstica que, cuando tiene suficientes aportaciones, aflora por un manantial subterráneo. Su altitud se sitúa en torno a los 1350 msnm.
- El grado de aprovechamiento hídrico de la cuenca es tal que, inmediatamente que nace el Segura, una parte del agua es conducida por una acequia excavada en roca a media ladera de la margen derecha

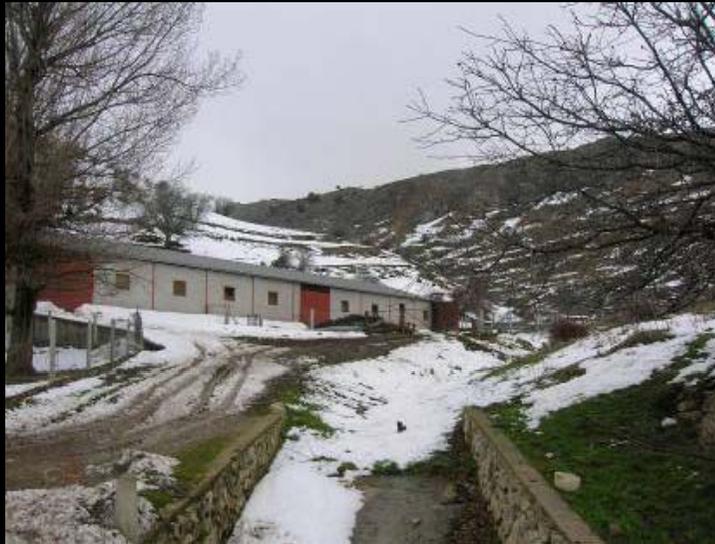
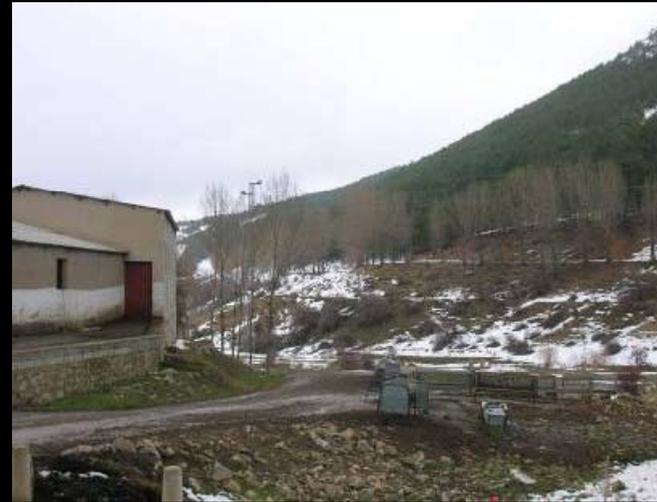
- Explotaciones agropecuarias y agrarias en la margen izquierda.

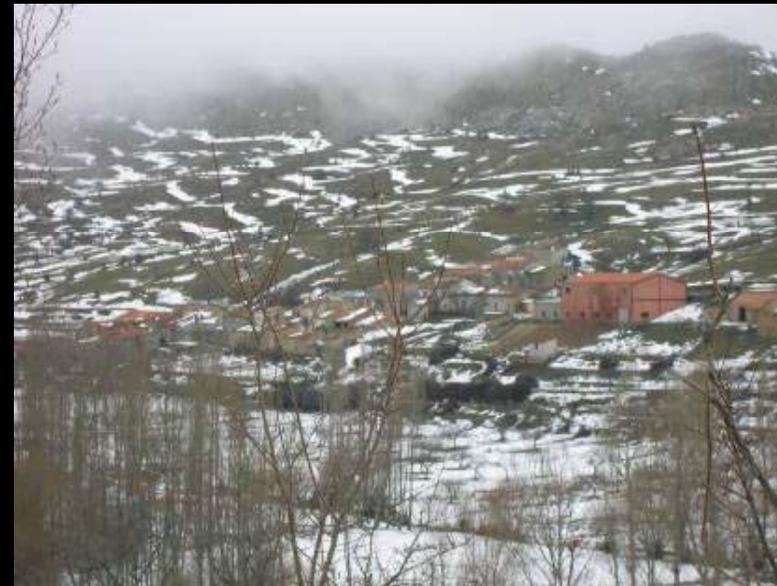
- Desaparición de la vegetación autóctona – avellaneda subbética - que se conserva en cañones de difícil acceso aguas abajo y sustitución por vegetación alóctona – choperas -
