Sedimentos, dinámica fluvial e impactos en el curso bajo del río Nalón (Asturias)

Dosier de la salida de campo (13/11/2025)

Il Jornadas de Morfodinámica Fluvial y Observatorio de Sedimentos en Ríos

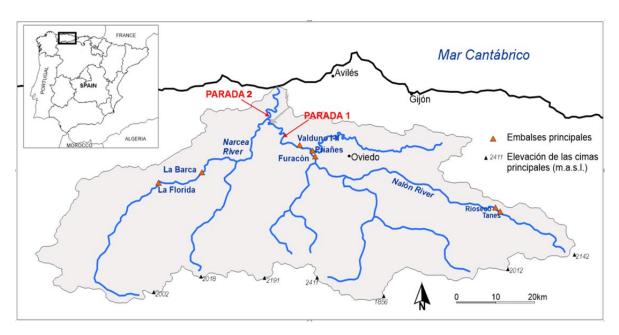
Figura 1. Localización de la cuenca de drenaje del río Nalón, ubicación de las principales presas y las dos paradas de la jornada de campo.

trabajos desarrollados en estos tres objetivos dentro del tramo bajo del río Nalón (Figura 1).

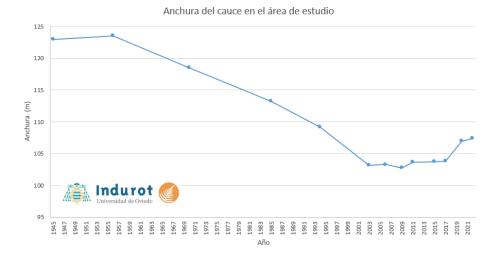
Figura 2. Evolución de la anchura del cauce en el tramo bajo del río Nalón desde el año 1945.

El cauce del tramo bajo del río Nalón desde los años 40 hasta la actualidad se ha estrechado en término medio unos 16 metros, aproximadamente un 11% de la anchura histórica (Figura 2 y Figura 3), lo que supone una disminución del área fluvial activa de unas 45 ha.

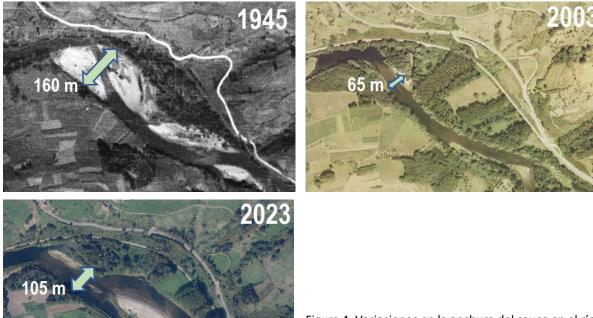
Figura 4. Variaciones en la anchura del cauce en el río Nalón en las inmediaciones de Santoseso, acorde con las diferentes fases evolutivas observadas (Fuente: INDUROT, 2023).

Concretamente, en este tramo se reconocen las siguientes etapas (Figura 4): a) entre 1956 y 1970 comienzan procesos de degradación del lecho, así como los primeros indicios de estrechamiento del cauce, b) entre 1970-1994 se reconoce un encajamiento progresivo, aumento de orillas erosivas y pérdida de trenzamiento, c) entre 1994 y 2003 se produce el colapso de orillas así como las primeras señales de ensanchamiento del cauce y d) entre 2003 y 2025 prosigue de forma significativa el incremento de erosiones de orilla y de ensanchamiento del cauce.

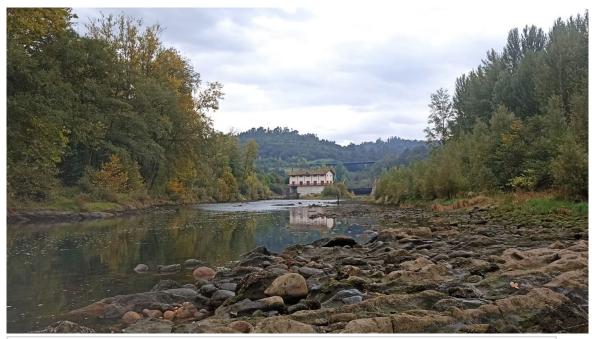
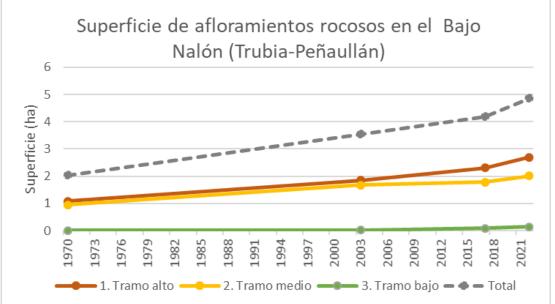
Figura 5. Arriba afloramientos rocosos en el lecho del cauce aguas abajo de la presa de Valduno II. Abajo evolución de la presencia de afloramientos rocosos en el lecho del canal.

Esta situación se traduce en que en las últimas dos décadas se observa una tendencia creciente de la erosión, que todavía continúa en la actualidad. En torno a un 17% de las orillas aluviales del tramo bajo del río Nalón muestran señales de erosión en sus orillas, aunque este valor asciende a un 27% en el tramo de Pravia tras la confluencia Nalón-Narcea. Además, se registra un aumento de afloramientos rocosos en el lecho (Figura 5), que están señalando en varios puntos el desarrollo de procesos de incisión en la vertical, más afianzados en los tramos superiores y más cercanos a las presas.

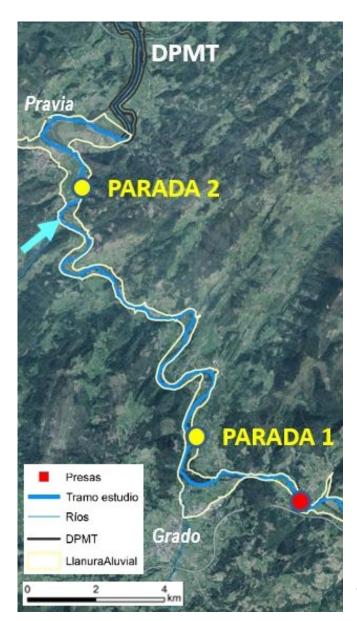
Figura 6. Localización general del tramo bajo del río Nalón, indicando las zonas visitadas durante la jornada de campo (Parada 1: Villamarín y Parada 2: Pravia).

Durante la jornada de campo se visitarán diferentes tramos del curso bajo del río Nalón, comprendidos entre los concejos de Candamo y Pravia, donde se analizarán actuaciones de reubicación de sedimentos, técnicas de monitorización y medidas de bioingeniería aplicadas en el cauce. En la Figura 6 se muestra la localización general del tramo de estudio y de las paradas incluidas en el itinerario.

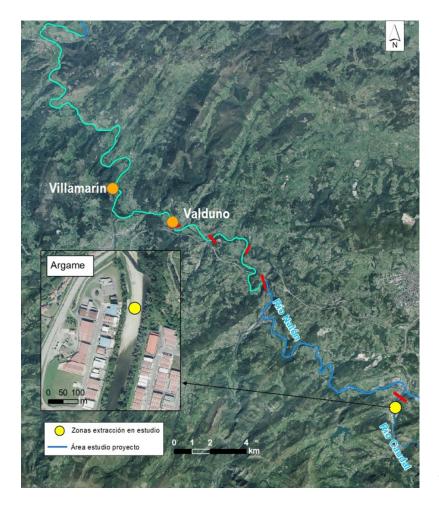
Figura 7.
Emplazamiento de extracción de sedimento en Argame y de reubicación en los emplazamientos de Valduno y Villamarín.

Dada la relación en la disminución del aporte de sedimentos con los reajustes morfodinámicos observados en el tramo bajo del río Nalón, durante el año 2023 se han ejecutado dos operaciones piloto de reubicación de sedimentos en seco (≈3200 m³). En ellas, se utilizó material procedente de la cola de las presas más cercanas al tramo de estudio que están reteniendo material sólido grueso del río Nalón (Figura 7).

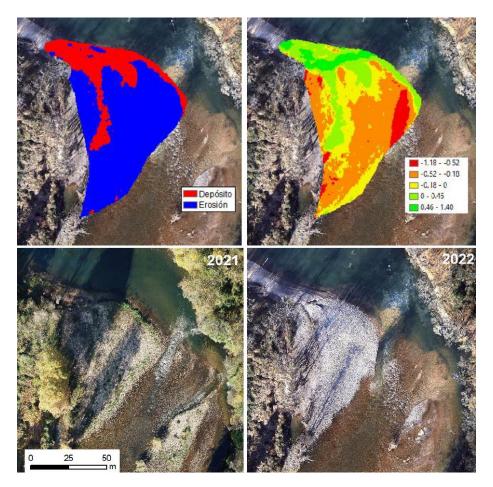
Figura 8. Arriba resultado de la comparativa de los dos modelos digitales del terreno antes y después de una avenida en Villamarín. A la izquierda se muestran las zonas de depósito y de erosión y a la derecha las diferencias de cota entre los modelos. Abajo se muestran las ortofotos de noviembre de 2021 y febrero de 2022 utilizadas en el análisis.

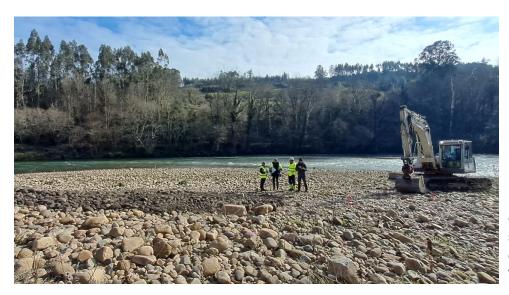
Figura 9. Trabajos de reubicación de sedimento sobre el meandro de Villamarín.

Las obras de reubicación de sedimento fueron realizadas entre los meses de febrero y abril de 2023. Finalizadas las obras de baipás, dentro del material reubicado se están ensayando diversas técnicas de monitorización de sedimento transportado como carga de fondo. Concretamente se instalaron parcelas de trazadores RFID en cada uno de los dos depósitos de baipás, así como 5 placas de impacto, 3 en Villamarín y 2 Valduno. El meandro de Villamarín será visitado durante la jornada de campo.

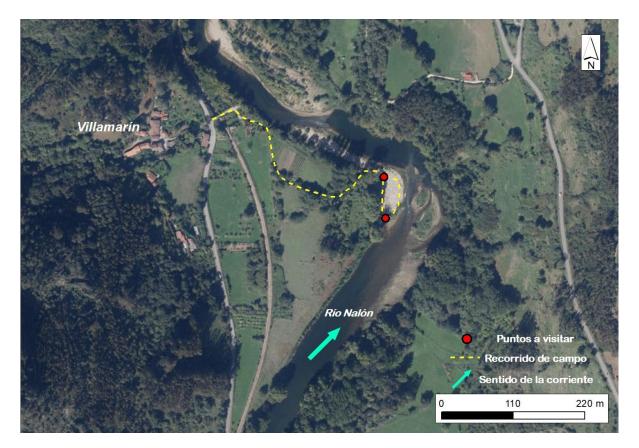
Figura 10. Recorrido hacia la barra de meandro en las inmediaciones de la localidad de Villamarín.

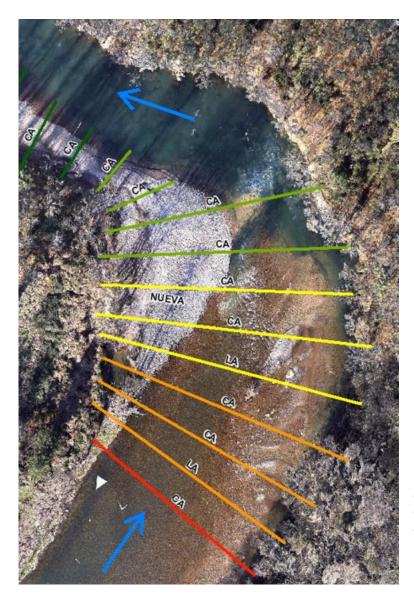
Figura 11. Perfiles de distribución de trazadores RFID, desde tamaños de clasto mayores en los perfiles aguas arriba desde128, 90 de eje b (colores rojos y naranjas) hacia los más pequeños de 64, 45 y 32 mm (amarillos y verdes).

- El seguimiento de partículas utilizando clastos marcados con sensores de identificación por radiofrecuencia RFID (Figura 11, Figura 12). La siembra de estos clastos trazadores se llevó a cabo tras la realización del baipás sedimentario. En total se emplearon unos 250 clastos trazadores RFID, además de algunos clastos adicionales con técnicas complementarias.
- Placas de impacto. Consisten en piezas de acero inoxidable que llevan adheridas un geófono o un acelerómetro. Estas se instalan en el cauce, con el objeto de registrar los impactos de los clastos contra la pieza de acero generados durante un episodio de transporte y en un intervalo de tiempo prefijado. En el emplazamiento de Villamarín se instalaron un total de 3 placas de impacto, ubicadas aguas arriba, en el centro y aguas abajo de la zona donde se realizó el baipás sedimentario.

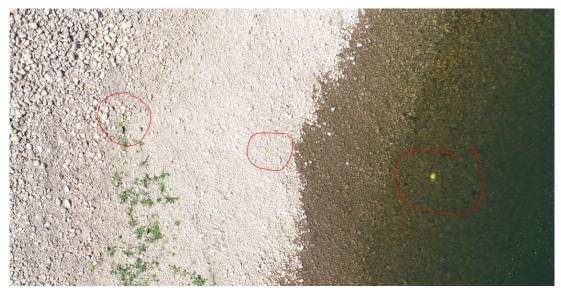
Figura 12. Imagen de vuelo dron con un transepto de clastos trazadores remarcados con círculo rojo.

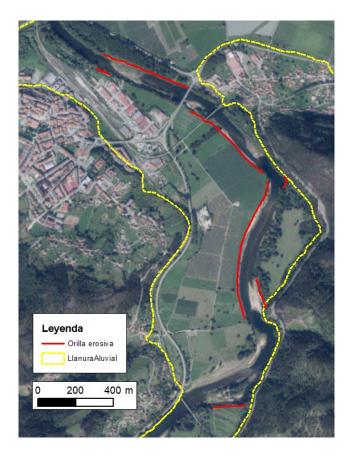
Figura 13. Orillas erosivas identificadas en el entorno de la vega de Pravia.

En este tramo inferior del río Nalón en Pravia, se localiza una orilla erosiva de gran longitud, superior a los 1200 m (Fig. 13), desarrollada sobre materiales de naturaleza predominante poco cohesiva. Se trata de un tramo que presenta especial interés

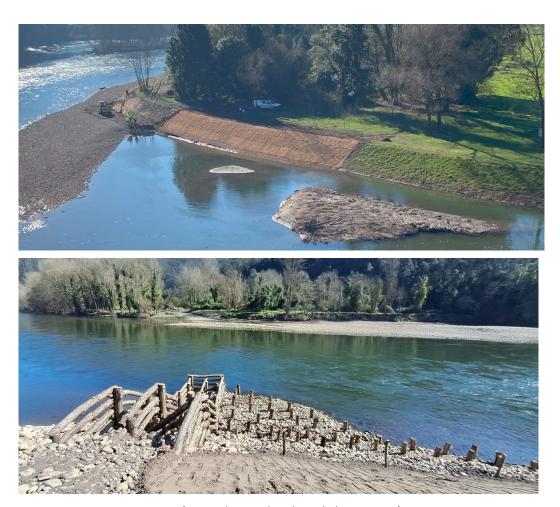
Figura 15. Imágenes durante las obras de bioingeniería en 2022.

Dada la vulnerabilidad del corredor fluvial, se han aplicado algunas medidas de bioingeniería centradas en la reubicación de sedimento e instalación de deflectores

orgánicos en un tramo de unos 130 m de longitud, para valorar su repercusión en la continuidad del bosque de ribera (Figuras 15 y 16). El objetivo es reducir la presión sobre las márgenes, favorecer una colonización vegetal y aumentar la resistencia frente a la erosión del tramo y su entorno inmediato.

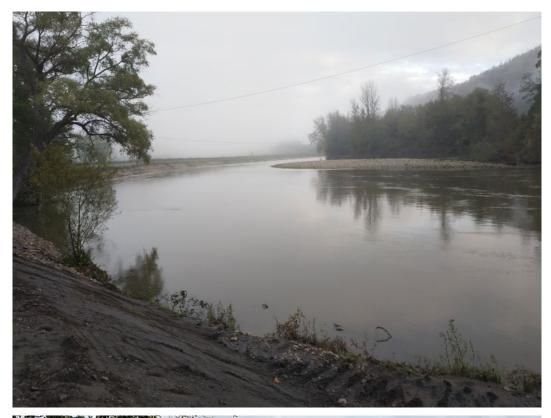
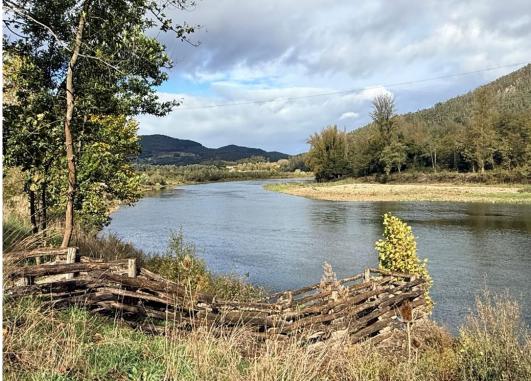
Figura 16. Arriba imagen durante las obras en 2021 (arriba) y abajo imagen actual, con aspecto de un deflector orgánico en primer término.
